สรุปผลการปฏิบัติตามมาตรการป้องกันและแก้ไขผลกระทบสิ่งแวดล้อม

รายงานผลการปฏิบัติตามมาตรการป้องกันและแก้ไขผลกระทบสิ่งแวดล้อม และมาตรการติดตามตรวจสอบคุณภาพสิ่งแวดล้อม
โครงการโอเรียน บริษัท โอเรียนเบรช เอสเตท จำกัด
ระหว่างเดือนมกราคม-มิถุนายน 2565 (ระยะดำเนินการ)

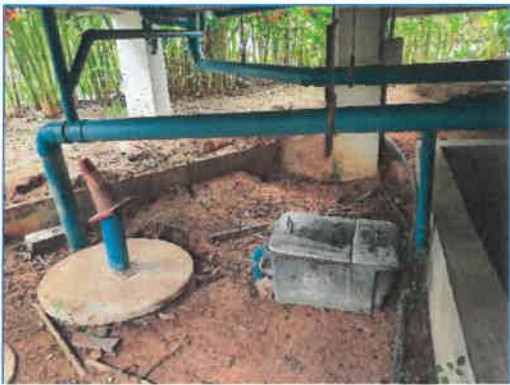
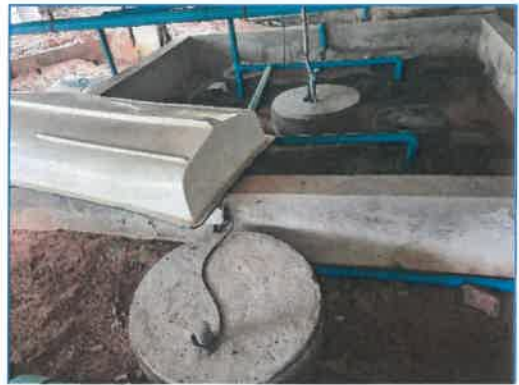
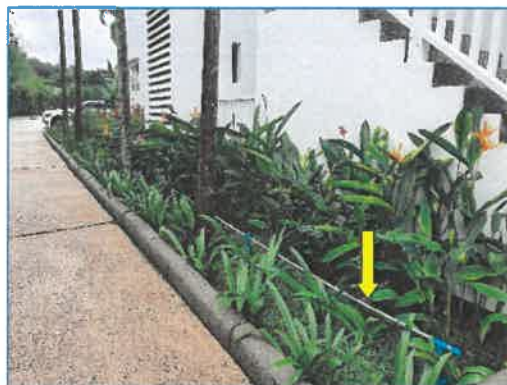
2.2 ทรัพยากรชีวภาพในน้ำ	บำบัดน้ำเสียเบื้องต้น ก่อนระบายลงสู่แม่น้ำภายในโครงการ	✓	โครงการได้จัดให้มีระบบบำบัดน้ำเสีย 1 ชุดต่ออาคาร โดยใช้ระบบบำบัดน้ำเสียชนิดเกราะกรองไร้อากาศ และเติมหน้าหมักชีวภาพ (EM) ในถังพักน้ำทิ้งสุดท้าย และสูบน้ำโดยไม่มีอัตโนมัติลงสู่แม่น้ำซึ่งอยู่ภายในพื้นที่โครงการ เพื่อนำไปใช้ในการรดน้ำต้นไม้ ส่วนที่เหลือจะระบายออกนอกโครงการ	- ภาพถ่ายที่ 2.2-2 ตัวอย่างระบบบำบัดน้ำเสียแต่ละอาคาร

ปอดักไขมันอาคาร 1

ระบบบำบัดน้ำเสียและถังพักน้ำทิ้งก่อนเติม EM ปรับสภาพ
และนำไปรดน้ำต้นไม้

ท่อน้ำสำหรับรดน้ำต้นไม้

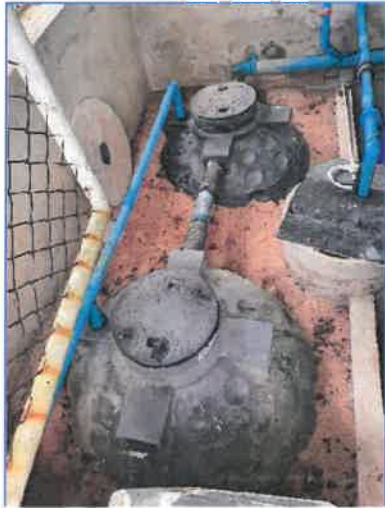
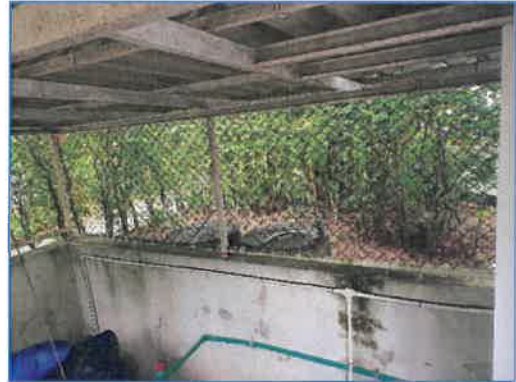
ภาพถ่ายที่ 2.2-2 ตัวอย่างระบบบำบัดน้ำเสียแต่ละอาคาร (ต่อ)

ระบบบำบัดน้ำเสีย อาคาร 3

บ่อบำบัดน้ำทิ้งอาคาร 3 ก่อนปล่อยน้ำลงสู่บ่อดักไขมัน

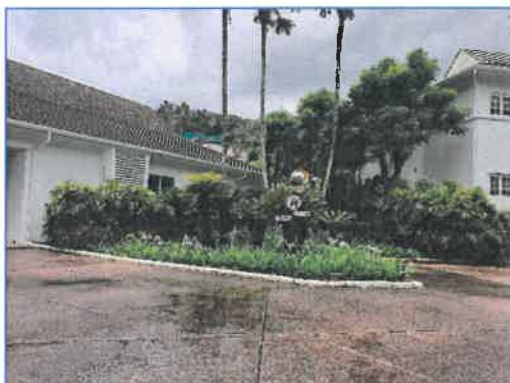
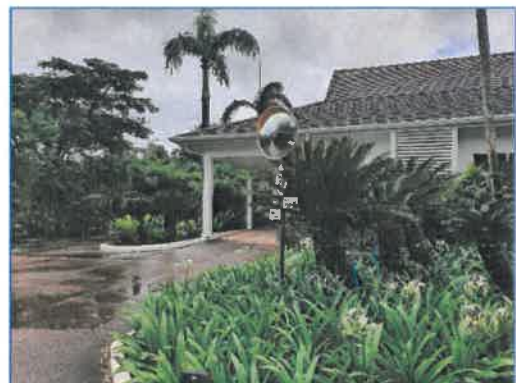
3.2 การคมนาคมขนส่ง	ติดตั้งเครื่องหมายจราจรทางเข้าออกและที่จอดรถ	✓	โครงการจัดให้มีเครื่องหมายจราจรบริเวณทางเข้า-ออกและที่จอดรถในโครงการเพื่อความปลอดภัยของผู้ใช้รถ	- ภาพถ่ายที่ 2.2-4 เครื่องหมายจราจรภายในโครงการ
	จัดเจ้าหน้าที่อำนวยความสะดวกบริเวณที่จอดรถ	✓	โครงการจัดให้มีเจ้าหน้าที่รักษาความปลอดภัยบริเวณทางเข้า-ออกโครงการเป็นกะตลอด 24 ชั่วโมง เพื่อดูแลความปลอดภัย และอำนวยความสะดวกแก่ผู้เข้าพักอาศัยในโครงการ	- ภาพถ่ายที่ 2.2-5 เจ้าหน้าที่รักษาความปลอดภัย
	จัดที่จอดรถยนต์ 70 คัน และที่จอดรถมอเตอร์ไซด์ 15 คัน โดยทางเข้า-ออกพื้นที่โครงการ ขนาดพื้นที่และจำนวนที่จอดรถยนต์ เป็นไปตามที่กฎหมายกำหนด	✓	โครงการจัดให้มีที่จอดรถยนต์และที่จอดรถมอเตอร์ไซด์สำหรับพนักงาน ผู้อาศัยในโครงการ และผู้มาติดต่ออย่างเพียงพอ	- ภาพถ่ายที่ 2.2-6 ที่จอดรถของโครงการ

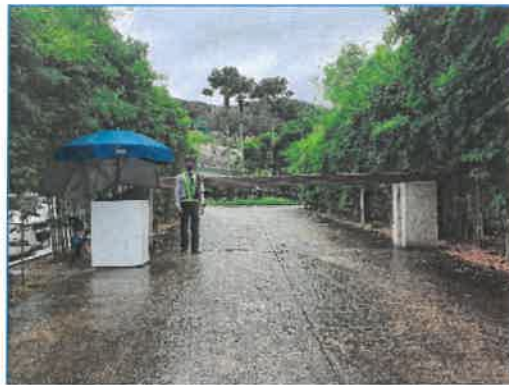
4.4 อาชีวอนามัยและความปลอดภัย	โครงการติดตั้งถังดับเพลิงแบบมีมือถือชนิดผงเคมีแห้ง ขนาด 4 กิโลกรัม ขึ้นละ 2 ถัง ไว้บริเวณบันไดของอาคารพักอาศัยรวมแต่ละชั้น สำหรับอาคารคลับเฮาส์ ติดตั้งถังดับเพลิงแบบมีมือถือชนิดผงเคมีแห้งขนาด 4 กิโลกรัม จำนวน 2 ถัง ไว้บริเวณทางเดินของอาคาร	✓โครงการมีการติดตั้งถังดับเพลิงตามมาตรการกำหนดและตรวจสอบความพร้อมและประสิทธิภาพการทำงานของระบบป้องกันและระงับอัคคีภัยโดยเจ้าหน้าที่ฝ่ายช่างโครงการทุกเดือน	- ภาพถ่ายที่ 2.2-16 ตำแหน่งถังดับเพลิงแต่ละอาคาร - เอกสารแนบ 6 ผลการตรวจสอบถังดับเพลิงในโครงการ
	จัดเตรียมห้องพยาบาลเบื้องต้นและเตรียมความพร้อมด้านการประสานงานกับโรงพยาบาล	✓โครงการจัดให้มีอุปกรณ์ปฐมพยาบาลเบื้องต้นสำหรับให้พนักงานและผู้เข้าพักในโครงการได้ใช้กรณีฉุกเฉิน	- ภาพถ่ายที่ 2.2-17 อุปกรณ์ปฐมพยาบาล
	จัดยารักษาความปลอดภัยไว้ตลอด 24 ชั่วโมง	✓โครงการจัดให้มีเจ้าหน้าที่รักษาความปลอดภัยบริเวณทางเข้า-ออกโครงการเป็นกะตลอด 24 ชั่วโมง เพื่อดูแลความปลอดภัย และอำนวยความสะดวกแก่ผู้เข้าพักอาศัยในโครงการ	- ภาพถ่ายที่ 2.2-5 เจ้าหน้าที่รักษาความปลอดภัย

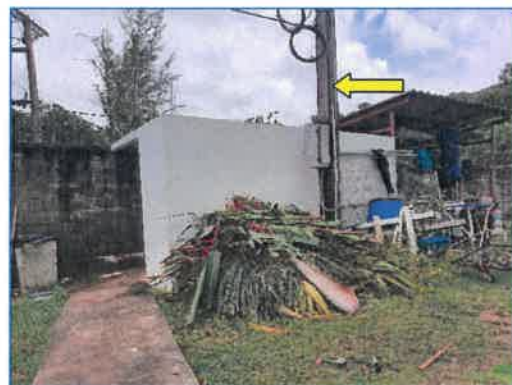
3.7 การใช้ไฟฟ้า	ติดตั้งหม้อแปลงก่อนจ่ายไฟฟ้าไปยังแต่ละส่วนของโครงการ	✓	- ภาพถ่ายที่ 2.2-14 หม้อแปลงไฟฟ้าของโครงการ
	เลือกใช้อุปกรณ์ไฟฟ้าต่างๆ ที่เป็นชนิดประหยัดพลังงาน	✓	- ภาพถ่ายที่ 2.2-15 อุปกรณ์ไฟฟ้าประหยัดพลังงาน

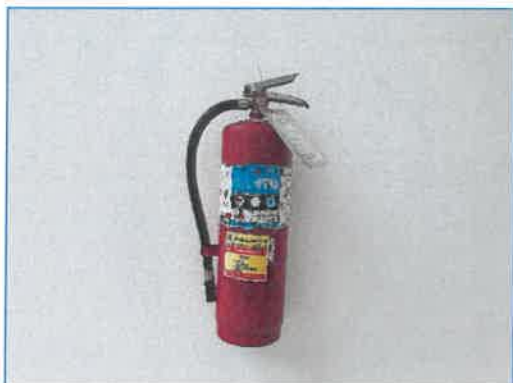
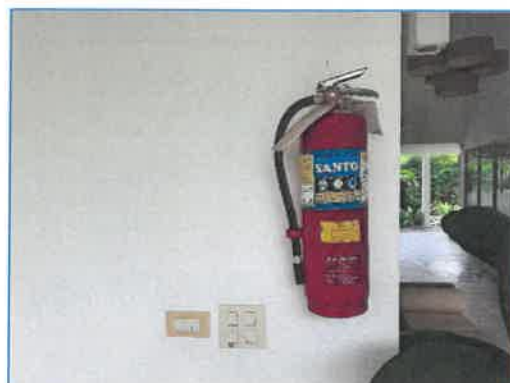
4.5 การป้องกันอัคคีภัย	โครงการติดตั้งถังดับเพลิงแบบมีมือถือชนิดผงเคมีแห้ง ขนาด 4 กิโลกรัม ขึ้นละ 2 ถัง ไว้บริเวณบันไดของอาคารพักอาศัยรวมแต่ละชั้น สำหรับอาคารคลับเฮาส์ ติดตั้งถังดับเพลิงแบบมีมือถือชนิดผงเคมีแห้งขนาด 4 กิโลกรัม จำนวน 2 ถัง ไว้บริเวณทางเดินของอาคาร โดยติดตั้งให้ส่วนบนสุดของตัวถังดับเพลิงสูงจากระดับพื้นอาคารประมาณ 1.3 เมตร ในที่มองเห็นสามารถอ่านคำแนะนำการใช้ได้ และสามารถนำไปใช้งานได้สะดวก รวมทั้งอยู่ในสภาพที่ใช้งานได้ตลอดเวลา ซึ่งระบบป้องกันอัคคีภัยและบันไดหนีไฟเป็นไปตามกฎกระทรวงฉบับที่ 39 (พ.ศ. 2537) และกฎกระทรวงฉบับที่ 55 (พ.ศ.2543) ออกตามความในพระราชบัญญัติควบคุมอาคาร พ.ศ. 2522	✓โครงการมีการติดตั้งถังดับเพลิงตามมาตรการกำหนดและตรวจสอบความพร้อมและประสิทธิภาพการทำงานของระบบป้องกันและระงับอัคคีภัยโดยเจ้าหน้าที่ฝ่ายช่างโครงการทุกเดือน	- ภาพถ่ายที่ 2.2-16 ตำแหน่งถังดับเพลิงแต่ละอาคาร - เอกสารแนบ 5 ผลการตรวจสอบถังดับเพลิงในโครงการ

ถังดับเพลิงอาคาร 1

ถังดับเพลิงที่คลับเฮาส์

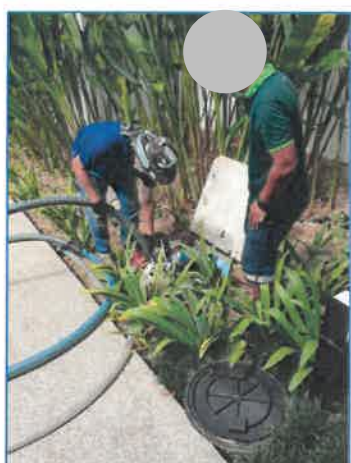
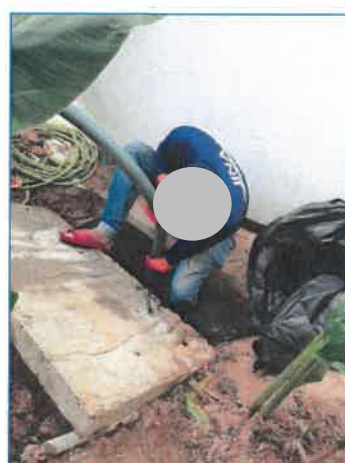
ภาพถ่ายที่ 2.2-19 การสูบน้ำในถังเกราะ

3.5 การจัดการน้ำเสีย	ระบบบำบัดน้ำเสียรวมชนิดเกราะกรองเดิมอากาศ ลดค่าความสกปรก (BOD) น้อยกว่า 40 มก./ล. ก่อนระบายลงขุมน้ำภายในโครงการ	<div> <div>✓</div> <div>โครงการได้ดำเนินการจัดจ้างบริษัทเอกชนเข้าดำเนินการตรวจวัดคุณภาพน้ำทั้งที่บ่อพักน้ำหลังผ่านระบบบำบัดน้ำเสีย เมื่อเดือนมิถุนายน 2565 พบว่า ผลการตรวจวัดส่วนใหญ่มีค่าบีโอดีน้อยกว่า 40 มิลลิกรัมต่อลิตร ยกเว้น ค่าบีโอดีจากอาคาร 1 อาคาร 3 อาคาร 6 และอาคาร 7 มีค่าเกินมาตรฐานเล็กน้อย</div> </div> <div> <div>✓</div> <div>โครงการจัดให้มีฝ่ายช่างรับผิดชอบตรวจสอบสภาพการทำงานจากระบบบำบัดเป็นประจำทุกเดือน หากส่วนใดเสียหายต้องรีบแก้ไขทันที</div> </div>	-
	ตรวจสอบสภาพการทำงานจากระบบบำบัด หากส่วนใดเสียหายต้องรีบแก้ไขทันที	<div> <div>✓</div> <div>โครงการจัดให้มีฝ่ายช่างรับผิดชอบตรวจสอบสภาพการทำงานจากระบบบำบัดเป็นประจำทุกเดือน หากส่วนใดเสียหายต้องรีบแก้ไขทันที</div> </div>	- เอกสารแนบ 4 เอกสารตรวจสอบการทำงานจากระบบบำบัดน้ำเสีย
	สูบน้ำตะกอนในถังเกราะไปกำจัด ทุก 2 ปี	<div> <div>✓</div> <div>โครงการได้ดำเนินการสูบน้ำตะกอนในถังเกราะไปกำจัดแต่ละอาคารเมื่อเดือนมกราคม 2565</div> </div>	- ภาพถ่ายที่ 2.2-19 การสูบน้ำตะกอนในถังเกราะ - เอกสารแนบ 5 ใบเสร็จสูบน้ำทิ้งปฏิทิน และสัญญาว่าจ้างเก็บขยะ
