ผลการปฏิบัติตามมาตรการป้องกันและแก้ไขผลกระทบสิ่งแวดล้อม

ตารางที่ 2.2-1 สรุปผลการปฏิบัติตามมาตรการป้องกันและแก้ไขผลกระทบสิ่งแวดล้อม โครงการไทยไลฟ์ เวลเนส แอนด์ เมดิเทชั่น รีสอร์ท ของบริษัท หมู่บ้านวิถีไทย จำกัด ระยะดำเนินการ

โครงการ : ไทยไลฟ์ เวลเนส แอนด์ เมดิเทชั่น รีสอร์ท
เจ้าของโครงการ : บริษัท หมู่บ้านวิถีไทย จำกัด
ที่ตั้งโครงการ : หมู่ที่ 2 ตำบลบางม่วง อำเภอตะกั่วป่า จังหวัดพังงา
จัดทำรายงานโดย : บริษัท ภูเก็ต เอ็นไวรอนเมนทอล เซอร์วิส จำกัด
ช่วงเวลาที่รายงาน : ระหว่างเดือนมกราคม-มิถุนายน 2565
ประเภทโครงการ : โรงแรม

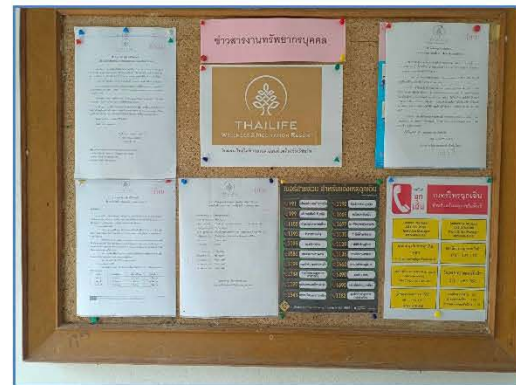
ภาพถ่ายที่ 2.2-1 เบอร์โทรศัพท์ติดต่อหน่วยงานภายนอก

1.3 ธรณีวิทยา การเกิด แผ่นดินไหว และการเกิด สึนามิ (ต่อ)	(2) เตรียมพร้อมประสานงานกับหน่วยงานที่รับผิดชอบ หากเกิดกรณีแผ่นดินไหว ได้แก่ หน่วยงานบรรเทา สาธารณภัย เพื่อให้ความช่วยเหลือผู้อยู่อาศัยในการ อพยพออกจากอาคารได้ทันเวลาที่	✓	- โรงแรมจัดทำเบอร์โทรศัพท์ของหน่วยงานราชการต่างๆ ที่จำเป็น และเกี่ยวข้อง เช่น สถานีตำรวจ โรงพยาบาล รวมทั้งป้องกันและ บรรเทาสาธารณภัยขององค์การบริหารส่วนตำบลบางม่วงและติด ไว้ที่ล็อบบี้ของโรงแรมเพื่อให้พนักงานสามารถโทรติดต่อขอความ ช่วยเหลือในกรณีต่างๆ ได้ทัน	- ภาพถ่ายที่ 2.2-1 เบอร์โทรศัพท์ติดต่อ หน่วยงานภายนอก

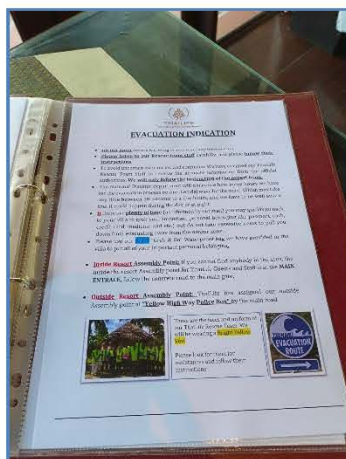
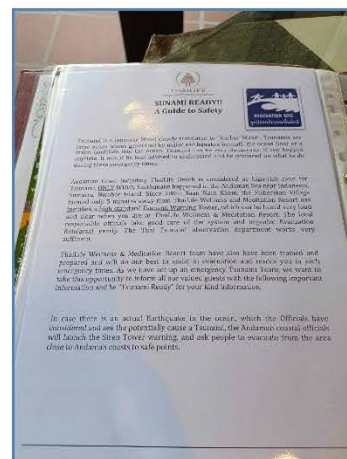
ภาพถ่ายที่ 2.2-2 แนวทางปฏิบัติเมื่อเกิดเหตุการณ์สึนามิพร้อมอุปกรณ์ช่วยเหลือเบื้องต้น

(3) ติดป้าย ประชาสัมพันธ์หรือจัดทำแผ่นพับ ประชาสัมพันธ์เพื่อให้ความรู้ด้านการปฏิบัติกรณี เกิดกรณีพิบัติภัยแก่เจ้าหน้าที่ฝ่ายต่างๆ และผู้พัก อาศัยในโครงการ	✓	- โรงแรมจัดทำเส้นทางปฏิบัติกรณีเกิดเหตุฉุกเฉิน โดยเฉพาะกรณี เกิดเหตุสึนามิในคู่มือ guide book พร้อมอุปกรณ์ช่วยเหลือ เบื้องต้นที่เตรียมไว้ในห้องพักรูทุกห้อง	- ภาพถ่ายที่ 2.2-2 แนวทางปฏิบัติเมื่อเกิด เหตุการณ์สึนามิพร้อม อุปกรณ์ช่วยเหลือ เบื้องต้น

1.3 ธรณีวิทยา การเกิด แผ่นดินไหว และการเกิด สึนามิ (ต่อ)	(7) หากเกิดธรณีพิบัติภัย โครงการจัดให้มีการช่วยเหลือ และอำนวยความสะดวกแก่ผู้ใช้บริการ โดย กำหนดให้พนักงานอยู่ประจำตามจุดต่างๆ เพื่อนำ ทางผู้ใช้บริการไปยังจุดรวมพล	✓	- โรงแรมจัดให้มีแนวทางปฏิบัติกรณีเกิดเหตุฉุกเฉิน โดยเฉพาะกรณี เกิดเหตุสึนามิในคู่มือ guide book โดยแนะนำว่าจะมีเจ้าหน้าที่ ช่วยเหลืออยู่ในจุดต่างๆ	- ภาพถ่ายที่ 2.2-2 แนวทางปฏิบัติเมื่อเกิด เหตุการณ์สึนามิพร้อม อุปกรณ์ช่วยเหลือ เบื้องต้น

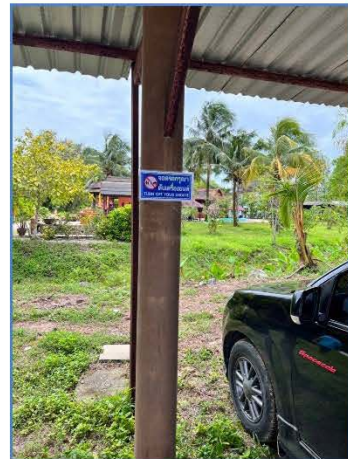
ภาพถ่ายที่ 2.2-3 ป้ายดับเครื่องยนต์เมื่อจอดรถ

1.4 คุณภาพอากาศ	(1) ติดป้ายให้ผู้ใช้บริการดับเครื่องยนต์ในกรณีที่ไม่มี การขับเคลื่อน เช่น กรณีที่จอดรถผู้ใช้บริการคนอื่น และลดความเร็วของยานพาหนะภายในโครงการเพื่อ ลดปัญหาเรื่องฝุ่นฟุ้งกระจาย	✓	- โรงแรมได้ติดป้ายดับเครื่องยนต์เมื่อจอดรถ ไว้บริเวณลานจอดรถ ของโรงแรม	- ภาพถ่ายที่ 2.2-3 ป้ายดับเครื่องยนต์เมื่อ จอดรถ

(2) ทำป้ายประชาสัมพันธ์ให้ดับเครื่องยนต์เมื่อจอดรถ	✓	- โรงแรมได้ติดป้ายดับเครื่องยนต์เมื่อจอดรถ ไว้บริเวณลานจอดรถของโรงแรม	- ภาพถ่ายที่ 2.2-3 ป้ายดับเครื่องยนต์เมื่อ จอดรถ

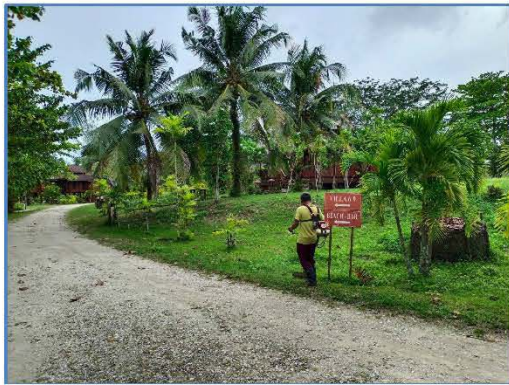
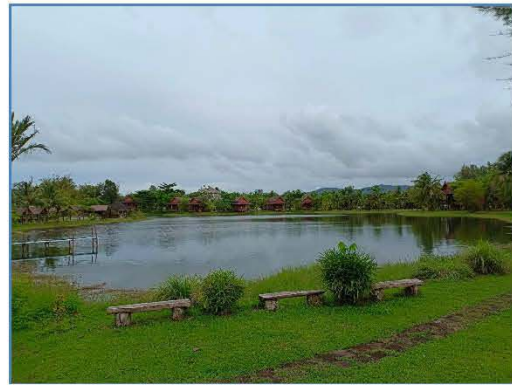
(2) จัดพื้นที่สีเขียวโดยรอบพื้นที่โครงการ รวมทั้งดูแล รักษาและเพิ่มพื้นที่สีเขียวบริเวณพื้นที่ว่าง เพื่อให้ ช่วยลดระดับมลสารที่เกิดจากยานพาหนะที่เข้ามาใน พื้นที่โครงการ	✓	- โรงแรมได้จัดให้มีพื้นที่สีเขียวโดยรอบพื้นที่โรงแรม เพื่อให้ช่วยลด ระดับมลสารที่เกิดจากยานพาหนะที่เข้ามาในพื้นที่โรงแรม	- ภาพถ่ายที่ 2.2-4 พื้นที่สีเขียวของโรงแรม

(3) ปลุกต้นไม้ยืนต้น รวมจำนวน 236 ต้น เป็นรั้วกันเสียงโดยรอบโครงการ	✓	- โรงแรมได้จัดให้มีพื้นที่สีเขียวโดยรอบพื้นที่โรงแรม เพื่อเป็นรั้วกันเสียงโดยรอบโรงแรม	- ภาพถ่ายที่ 2.2-4 พื้นที่สีเขียวของโรงแรม

(6) โครงการจะมีการปลูกต้นไม้โดยรอบโครงการ โดยเป็นไม้ยืนต้นประมาณ 236 ต้น เพื่อช่วยในการดูดซับปริมาณก๊าซที่เกิดขึ้นจากระบบบำบัดน้ำเสียได้	✓	- โรงแรมได้จัดให้มีพื้นที่สีเขียวบริเวณโดยรอบโรงแรมเพื่อช่วยในการดูดซับปริมาณก๊าซที่เกิดขึ้นจากระบบบำบัดน้ำเสีย	- ภาพถ่ายที่ 2.2-4 พื้นที่สีเขียวของโรงแรม

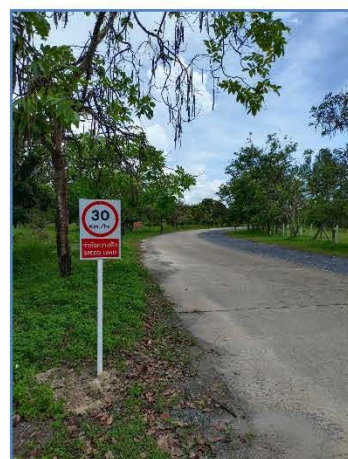
(3) จำกัดความเร็วของรถภายในโครงการ เพื่อป้องกัน การฟุ้งกระจายของฝุ่นบริเวณผิวถนน โดยติดป้าย จำกัดความเร็ว	✓	- โรงแรมได้ติดป้ายจำกัดความเร็ว ไม่เกิน 30 กิโลเมตรต่อชั่วโมงไว้ บริเวณลานจอดรถของโรงแรม	- ภาพถ่ายที่ 2.2-5 ป้ายจำกัดความเร็ว

1.5 เสียงและความสั่นสะเทือน	(1) จำกัดความเร็วของรถยนต์ภายในพื้นที่โครงการให้ไม่เกิน 30 กิโลเมตร/ชั่วโมง	✓	- โรงแรมได้ติดป้ายจำกัดความเร็ว ไม่เกิน 30 กิโลเมตรต่อชั่วโมงไว้บริเวณลานจอดรถของโรงแรม	- ภาพถ่ายที่ 2.2-5 ป้ายจำกัดความเร็ว

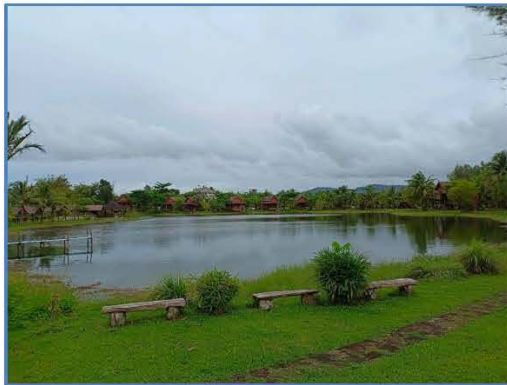
ภาพถ่ายที่ 2.2-6 สระน้ำภายในโครงการและถังเก็บน้ำดิบ และถังเก็บน้ำดิบบนดิน

1.6 ทรัพยากรน้ำ	(1) ใช้น้ำจากสระน้ำภายในโครงการ เป็นแหล่งน้ำใช้หลัก	✓	- โรงแรมใช้น้ำจากสระน้ำภายในโครงการ เป็นแหล่งน้ำใช้หลัก ซึ่งสระน้ำมีพื้นที่ 12,700 ตารางเมตร ความลึกเฉลี่ย 1.50 เมตร และมีปริมาตรกักเก็บน้ำ 19,050 ลูกบาศก์เมตร โดยสูบน้ำด้วยเครื่องสูบน้ำ จำนวน 2 เครื่อง เข้าถึงเก็บน้ำดิบบนดินบริเวณด้านข้างอาคาร D-6 จำนวน 1 ถัง ปริมาตร 70 ลูกบาศก์เมตร จากนั้นจะเข้าสู่ระบบปรับปรุงคุณภาพน้ำ เข้าสู่ถังเก็บน้ำดิบบนดินบริเวณด้านข้างอาคาร D-6 จำนวน 1 ถัง ปริมาตร 70 ลูกบาศก์เมตร ก่อนสูบน้ำด้วยปั๊มแจกจ่ายไปยังส่วนต่างๆ ของแต่ละอาคาร	- ภาพถ่ายที่ 2.2-6 สระน้ำภายในโครงการ และถังเก็บน้ำดิบ และ ถังเก็บน้ำดิบบนดิน

(5) จัดให้มีเจ้าหน้าที่ที่มีความรู้ความชำนาญในด้านการบำบัดน้ำเสีย ดูแลระบบบำบัดน้ำเสียภายในโครงการ			
3. คุณค่าการใช้ประโยชน์ ของมนุษย์				
3.1 การใช้น้ำ	(1) โครงการมีถังเก็บน้ำบนดิน จำนวน 2 ถัง ปริมาตร ถังละ 70 ลูกบาศก์เมตร รวมปริมาตรน้ำที่เก็บกักไว้ในโครงการ 140 ลูกบาศก์เมตร	✓	- โรงแรมใช้น้ำจากสระน้ำภายในโครงการ เป็นแหล่งน้ำใช้หลัก ซึ่ง สระน้ำมีพื้นที่ 12,700 ตารางเมตร ความลึกเฉลี่ย 1.50 เมตร และ มีปริมาตรกักเก็บน้ำ 19,050 ลูกบาศก์เมตร โดยสูบน้ำด้วยเครื่องสูบน้ำ จำนวน 2 เครื่อง เข้าถังเก็บน้ำดิบบนดินบริเวณด้านข้างอาคาร D-6 จำนวน 1 ถัง ปริมาตร 70 ลูกบาศก์เมตร จากนั้นจะเข้าสู่ ระบบปรับปรุงคุณภาพน้ำ เข้าสู่ถังเก็บน้ำดิบบนดินบริเวณด้านข้าง อาคาร D-6 จำนวน 1 ถัง ปริมาตร 70 ลูกบาศก์เมตร ก่อนสูบน้ำด้วย ปั๊มแจกจ่ายไปยังส่วนต่างๆ ของแต่ละอาคาร	- ภาพถ่ายที่ 2.2-6 สระน้ำภายในโครงการ และถังเก็บน้ำดิบ และ ถังเก็บน้ำดิบบนดิน

3.3 การระบายน้ำและป้องกัน น้ำท่วม	(1) โครงการจัดให้มีสระน้ำภายในโครงการ มีพื้นที่ 12,700 ตารางเมตร ความลึกเฉลี่ย 1.50 เมตร มีปริมาตรรวม 19,050 ลูกบาศก์เมตร สามารถรับน้ำ โดยกำหนดให้มีระดับน้ำเพิ่มสูงขึ้นไม่เกิน 10 เซนติเมตร คิดเป็นปริมาตร 1,270 ลูกบาศก์เมตร	✓	- โรงแรมใช้น้ำจากสระน้ำภายในโครงการ เป็นแหล่งน้ำใช้หลัก ซึ่งสระน้ำมีพื้นที่ 12,700 ตารางเมตร ความลึกเฉลี่ย 1.50 เมตร และมีปริมาตรกักเก็บน้ำ 19,050 ลูกบาศก์เมตร โดยสูบน้ำด้วยเครื่องสูบน้ำ จำนวน 2 เครื่อง เข้าถึงเก็บน้ำดิบบนดินบริเวณด้านข้างอาคาร D-6 จำนวน 1 ถัง ปริมาตร 70 ลูกบาศก์เมตร จากนั้นจะเข้าสู่ระบบปรับปรุงคุณภาพน้ำ เข้าสู่ถังเก็บน้ำดิบบนดินบริเวณด้านข้างอาคาร D-6 จำนวน 1 ถัง ปริมาตร 70 ลูกบาศก์เมตร ก่อนสูบน้ำด้วยปั๊มแจกจ่ายไปยังส่วนต่างๆ ของแต่ละอาคาร	- ภาพถ่ายที่ 2.2-6 สระน้ำภายในโครงการ และถังเก็บน้ำดิบ และ ถังเก็บน้ำดิบบนดิน

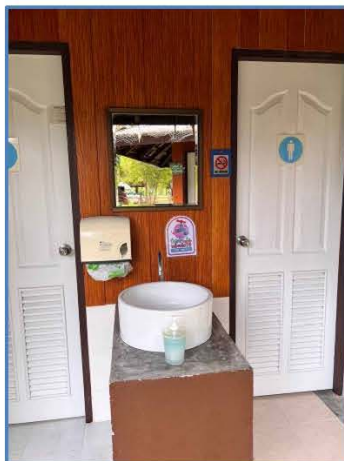
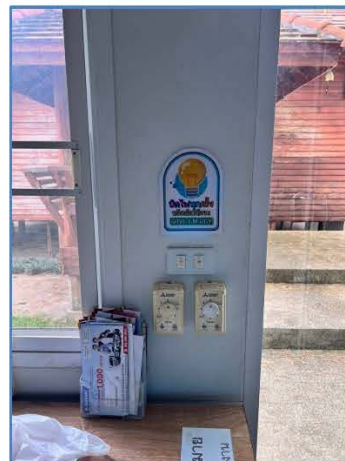
ภาพถ่ายที่ 2.2-7 ป้ายแรงค์ประหยัดน้ำ ประหยัดพลังงาน

(2) โครงการใช้น้ำจากสระน้ำภายในโครงการ เป็นแหล่ง น้ำใช้หลัก			
	(3) รณรงค์ให้ร่วมกันประหยัดน้ำ และเลือกใช้สุขภัณฑ์ ประหยัดน้ำ	✓	- โรงแรมเลือกใช้สุขภัณฑ์ประหยัดน้ำทั้งในส่วนห้องพักของลูกค้า และออฟฟิศของโรงแรม พร้อมมีป้ายรณรงค์ให้ร่วมกันประหยัดน้ำ ประหยัดพลังงานในบริเวณต่างๆ ของโรงแรม	- ภาพถ่ายที่ 2.2-7 ป้ายรณรงค์ประหยัดน้ำ ประหยัดพลังงาน

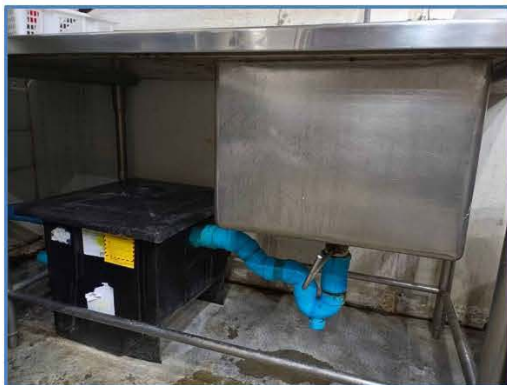
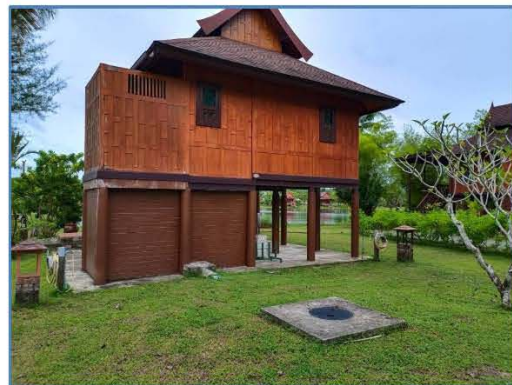
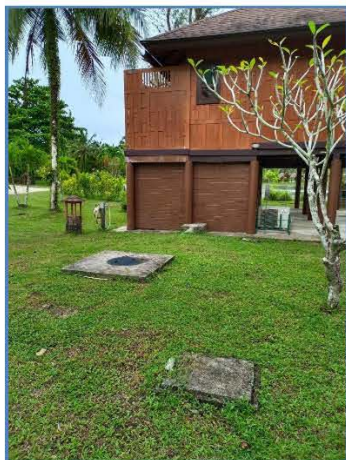
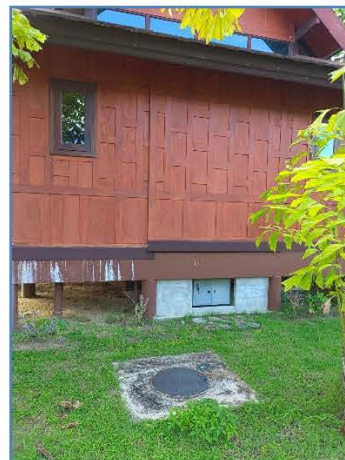
ภาพถ่ายที่ 2.2-8 ระบบบำบัดน้ำเสียเบื้องต้นและถังดักไขมัน

(5) โครงการได้จัดให้มีถังบำบัดน้ำเสียแบบเกรอะ-กรองไร้อากาศ จำนวน 37 ชุด เพื่อรองรับน้ำเสียจากแต่ละอาคารของโครงการ สามารถรองรับน้ำเสียได้ 1.0 ลูกบาศก์เมตร/วัน จำนวน 32 ชุด, สามารถรองรับน้ำเสียได้ 2.0 ลูกบาศก์เมตร/วัน จำนวน 3 ชุด และสามารถรองรับน้ำเสียได้ 3.0 ลูกบาศก์เมตร/วัน จำนวน 2 ชุด และถังดักไขมัน 1 ชุด สามารถรองรับน้ำเสียได้ 2.40 ลูกบาศก์เมตร	☑	- โรงแรมได้จัดให้มีถังบำบัดน้ำเสียแบบเกรอะ-กรองไร้อากาศ จำนวน 37 ชุด เพื่อรองรับปริมาณน้ำเสียที่เกิดขึ้นจากแต่ละอาคารต่าง ๆ ในโครงการ จากนั้นน้ำเสียแต่ละอาคารจะถูกรวบรวมไปยังบ่อดักตะกอน คสล.จำนวน 3 บ่อโดยใช้หลักการตกตะกอนตามแรงโน้มถ่วงเพื่อให้กากตะกอนรวบรวมลงสู่ก้นบ่อและคงเหลือน้ำใสด้านบนและใช้การสูบน้ำเสียอัดโนมิตีไปยังบ่อกักน้ำทิ้งสุดท้ายและเป็นบ่อดักคุณภาพน้ำ ซึ่งเป็นบ่อชุดแบบซึมทรายในพื้นที่เจ้าของเดียวกัน โดยยังไม่ได้ให้น้ำทิ้งที่ผ่านการบำบัดมารดน้ำต้นไม้แต่อย่างใด	- ภาพถ่ายที่ 2.2-8 ระบบบำบัดน้ำเสีย เบื้องต้นและถังดัก ไขมัน - ภาพถ่ายที่ 2.2-9 ระบบบำบัดรวมและ บ่อดักคุณภาพน้ำ

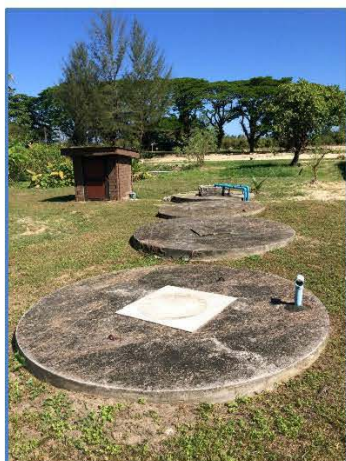
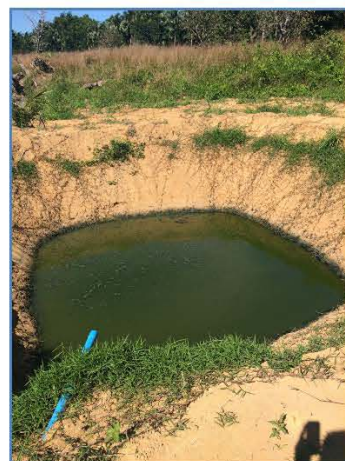
ภาพถ่ายที่ 2.2-9 ระบบบำบัดรวมและบ่อดักคุณภาพน้ำ

2. ทรัพยากรชีวภาพ 2.1 นิเวศวิทยาทางบก	-		-	-
2.2 นิเวศวิทยาทางน้ำ	<p>(1) โครงการได้จัดให้มีถังบำบัดน้ำเสียแบบเติมอากาศ ชนิดที่มีตัวกลางยัดเกาะ จำนวน 37 ชุด เพื่อรองรับน้ำเสียจากแต่ละอาคารของโครงการ และถังดักไขมัน จำนวน 1 ชุด เพื่อรองรับน้ำเสียจากส่วนครัว อาคารร้านอาหาร</p> <p>(2) โครงการบำบัดน้ำเสียทั้งหมดจากทุกกิจกรรมของโครงการ รวมถึงน้ำเสียจากห้องพักขยะรวม เพื่อให้มีคุณภาพตามเกณฑ์มาตรฐานควบคุมการระบายน้ำทิ้งจากอาคารประเภท ค โดยน้ำเสียของโครงการที่ผ่านการบำบัดแล้ว จะรวบรวมลงสู่อบตรวคุณภาพน้ำ เข้าสู่ถังเก็บน้ำรีไซเคิล เพื่อใช้รดน้ำต้นไม้ภายในพื้นที่โครงการด้วยการรดน้ำแบบก๊อกสนาม ดังนั้นโครงการสามารถนำน้ำเสียที่ผ่านการบำบัดแล้วซึมดินภายในพื้นที่โครงการได้ทั้งหมด ไม่มีการปล่อยออกสู่สาธารณะ</p> <p>(3) จัดให้มีเจ้าหน้าที่ตรวจสอบปริมาณกากตะกอนจากส่วนเกรอะจัดให้มีเจ้าหน้าที่ตรวจสอบปริมาณกากตะกอนจากส่วนเกรอะของถังบำบัดน้ำเสียสำเร็จรูปเป็นประจำ โดยโครงการจะประสานงานให้รถสูบน้ำขององค์กรบริหารส่วนตำบลบางม่วงมาสูบน้ำไปกำจัดต่อไป</p>	<p>✓</p> <p>☑</p> <p>✓</p>	<p>- โรงแรมได้จัดให้มีถังบำบัดน้ำเสียแบบเกรอะ-กรองไร้อากาศ จำนวน 37 ชุด เพื่อรองรับปริมาณน้ำเสียที่เกิดขึ้นจากแต่ละอาคารต่าง ๆ ในโครงการ จากนั้นน้ำเสียแต่ละอาคารจะถูกรวบรวมไปยังบ่อตกตะกอน คสล.จำนวน 3 บ่อโดยใช้หลักการตกตะกอนตามแรงโน้มถ่วงเพื่อให้กากตะกอนรวบรวมลงสู่ก้นบ่อและคงเหลือน้ำใสด้านบนและใช้การสูบน้ำเสียอัดโนมิตไปยังบ่อพักน้ำทิ้งสุดท้ายและเป็นบ่อตรวจคุณภาพน้ำ ซึ่งเป็นบ่อชุดแบบซึมทรายในพื้นที่เจ้าของเดียวกัน โดยยังไม่ได้นำน้ำทิ้งที่ผ่านการบำบัดมารดน้ำต้นไม้แต่อย่างใด</p> <p>- โรงแรมจัดให้มีเจ้าหน้าที่ฝ่ายช่างโรงแรมทำหน้าที่ดูแลระบบบำบัดน้ำเสียพร้อมตรวจสอบกากตะกอนจากส่วนเกรอะของถังบำบัดน้ำเสียสำเร็จรูปเป็นประจำ โดยระหว่างเดือนมกราคม-มิถุนายน 2565 ปริมาณกากตะกอนยังไม่ถึงปริมาณที่ต้องส่งกำจัดแต่อย่างใด</p>	<p>- ภาพถ่ายที่ 2.2-8 ระบบบำบัดน้ำเสียเบื้องต้นและถังดักไขมัน</p> <p>- ภาพถ่ายที่ 2.2-9 ระบบบำบัดรวมและบ่อตรวจคุณภาพน้ำ</p> <p>-</p>

3.2 การจัดการน้ำเสีย	(1) โครงการได้จัดให้มีถังบำบัดน้ำเสียแบบเกราะ-กรองไร้อากาศ จำนวน 37 ชุด เพื่อรองรับน้ำเสียจากแต่ละอาคารของโครงการ สามารถรองรับน้ำเสียได้ 1.0 ลูกบาศก์เมตร/วัน จำนวน 32 ชุด, สามารถรองรับน้ำเสียได้ 2.0 ลูกบาศก์เมตร/วัน จำนวน 3 ชุด และสามารถรองรับน้ำเสียได้ 3.0 ลูกบาศก์เมตร/วัน จำนวน 2 ชุด และถังดักไขมัน 1 ชุด สามารถรองรับน้ำเสียได้ 2.40 ลูกบาศก์เมตร	✓	- โรงแรมได้จัดให้มีถังบำบัดน้ำเสียแบบเกราะ-กรองไร้อากาศจำนวน 37 ชุด เพื่อรองรับปริมาณน้ำเสียที่เกิดขึ้นจากแต่ละอาคารต่าง ๆ ในโครงการ จากนั้นน้ำเสียแต่ละอาคารจะถูกรวบรวมไปยังบ่อดักตะกอน คสล.จำนวน 3 บ่อโดยใช้หลักการตกตะกอนตามแรงโน้มถ่วงเพื่อให้กากตะกอนรวบรวมลงสู่ก้นบ่อและคงเหลือน้ำใสด้านบนและใช้การสูบน้ำเสียอัตโนมัติไปยังบ่อดักน้ำทิ้งสุดท้ายและเป็นบ่อดตรวจคุณภาพน้ำ ซึ่งเป็นบ่อดแบบซึมทรายในพื้นที่เจ้าของเดียวกัน โดยยังไม่ได้นำน้ำทิ้งที่ผ่านการบำบัดมารดน้ำต้นไม้แต่อย่างใด	<ul style="list-style-type: none"> - ภาพถ่ายที่ 2.2-8 ระบบบำบัดน้ำเสียเบื้องต้นและถังดักไขมัน - ภาพถ่ายที่ 2.2-9 ระบบบำบัดรวมและบ่อดตรวจคุณภาพน้ำ

3.2 การจัดการน้ำเสีย (ต่อ)	(2) โครงการบำบัดน้ำเสียทั้งหมดจากทุกกิจกรรมของโครงการ เป็นระบบบำบัดน้ำเสียรวมชนิดเติมอากาศเลี้ยงตะกอนเวียนกลับ สามารถรองรับน้ำเสียได้ 30 ลูกบาศก์เมตร/วัน เพื่อให้มีคุณภาพตามเกณฑ์มาตรฐานควบคุมการระบายน้ำทิ้งจากอาคารประเภท ค โดยน้ำเสียของโครงการที่ผ่านการบำบัดแล้ว จะรวบรวมลงสู่อบตรวคุณภาพน้ำ เข้าสู่ถังเก็บน้ำรีไซเคิล เพื่อใช้รดน้ำต้นไม้ภายในพื้นที่โครงการด้วยการรดน้ำแบบก๊อกสนาม ดังนั้นโครงการสามารถนำน้ำเสียที่ผ่านการบำบัดแล้วซึมดินภายในพื้นที่โครงการได้ทั้งหมด ไม่มีการปล่อยออกสู่สาธารณะ	☑	- โรงแรมได้จัดให้มีถังบำบัดน้ำเสียแบบเกราะ-กรองไร้อากาศจำนวน 37 ชุด เพื่อรองรับปริมาณน้ำเสียที่เกิดขึ้นจากแต่ละอาคารต่าง ๆ ในโครงการ จากนั้นน้ำเสียแต่ละอาคารจะถูกรวบรวมไปยังบ่อดกตะกอน คสล.จำนวน 3 บ่อโดยใช้หลักการตกตะกอนตามแรงโน้มถ่วงเพื่อให้กากตะกอนรวบรวมลงสู่ก้นบ่อและคงเหลือน้ำใสด้านบนและใช้การสูบน้ำเสียอัดโนมิติไปยังบ่อพักน้ำทิ้งสุดท้ายและเป็นบ่อดรจคุณภาพน้ำ ซึ่งเป็นบ่อชุดแบบซึมทรายในพื้นที่เจ้าของเดียวกัน โดยยังไม่ได้นำน้ำทิ้งที่ผ่านการบำบัดมารดน้ำต้นไม้แต่อย่างใด	- ภาพถ่ายที่ 2.2-8 ระบบบำบัดน้ำเสีย เบื้องต้นและถังดัก ไขมัน - ภาพถ่ายที่ 2.2-9 ระบบบำบัดรวมและ บ่อดรจคุณภาพน้ำ

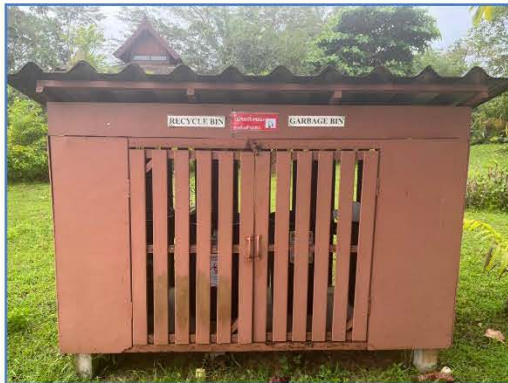
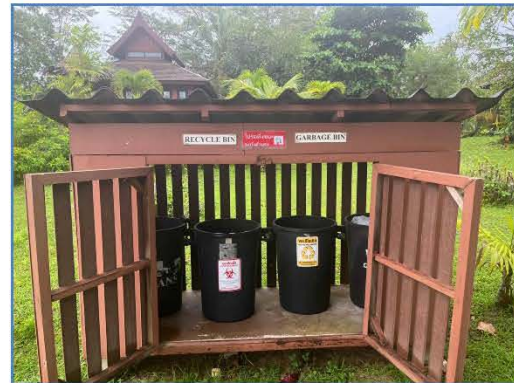
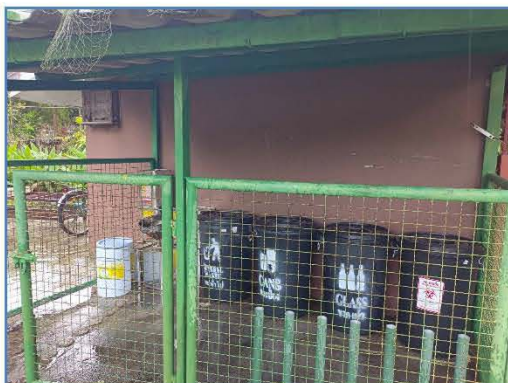
ภาพถ่ายที่ 2.2-12 ถึงมูลฝอยย่อยในบริเวณต่าง ๆ ของโรงแรม และถังขยะแยกประเภทรอบโรงแรม

(2) ระบบห้องพักมูลฝอยจะต้องเป็นระบบปิด			
	(3) ตำแหน่งห้องพักมูลฝอยรวมอยู่ใกล้ทางเข้าออกโครงการ โดยห้องพักมูลฝอยรวมมีประตูและเป็นพื้นที่ที่มีติดชิด			
	(4) จัดให้มีถังมูลฝอยย่อยขนาด 10 ลิตรไว้ในห้องพักห้องน้ำ ทุกห้อง	✓	- โรงแรมจัดให้มีถังมูลฝอยย่อยในบริเวณต่างๆ ได้แก่ ห้องพักลูกค้า ห้องน้ำลูกค้า ส่วนอาคารสำนักงาน อาคารต้อนรับ ส่วนร้านอาหาร ส่วนสปา เป็นต้น นอกจากนี้ โรงแรมจัดให้มีถังขยะแยกประเภท ได้แก่ ขยะทั่วไป ขยะรีไซเคิล (ขวด, แก้ว) ขยะติดเชื้อ และขยะพลาสติก พร้อมมีหลังคาปิดคลุมมิดชิด โดยตั้งไว้แต่ละโซนรอบโรงแรม จำนวน 7 บริเวณ ทั้งส่วนดุสิตา ส่วนสุขโขทัยสปา ส่วนสำนักงาน และส่วนห้องครัว เป็นต้น	- ภาพถ่ายที่ 2.2-12 ถังมูลฝอยย่อยในบริเวณต่างๆ ของโรงแรม และถังขยะแยกประเภทรอบโรงแรม

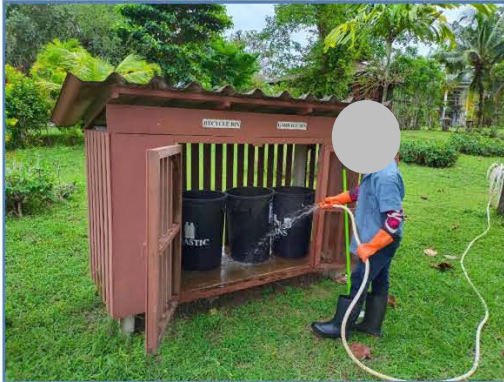
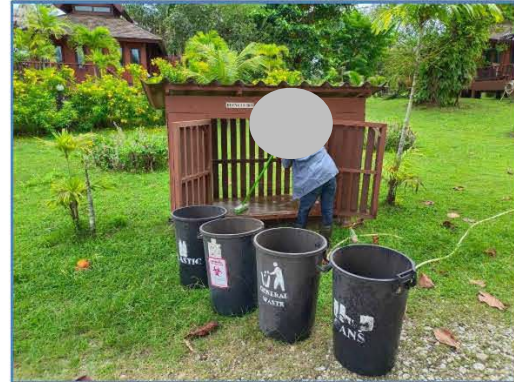
ภาพถ่ายที่ 2.2-13 การทำความสะอาดจุดพักขยะรวม

(11) ทำความสะอาดห้องพักมูลฝอยรวมทุกครั้งหลังจาก รถมาเก็บขนมูลฝอย เพื่อป้องกันกลิ่นรบกวน และ น้ำเสียที่เกิดจากการทำความสะอาดห้องพักมูลฝอย รวมจะรวบรวมเข้าสู่ระบบบำบัดน้ำเสียสำเร็จรูปของ โครงการ	✓	- โรงแรมจัดให้มีแม่บ้านทำความสะอาดจุดพักขยะแยกประเภทและ อาคารห้องพักมูลฝอยรวมทุกวัน	- ภาพถ่ายที่ 2.2-13 การทำความสะอาดจุด พักขยะรวม

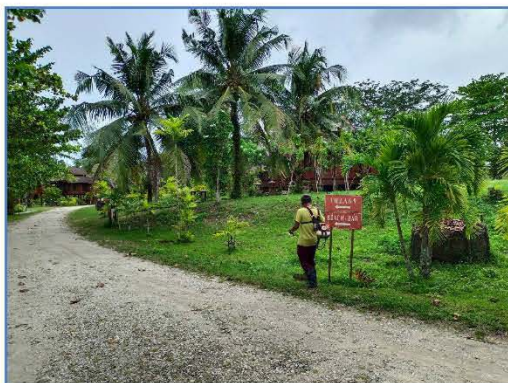
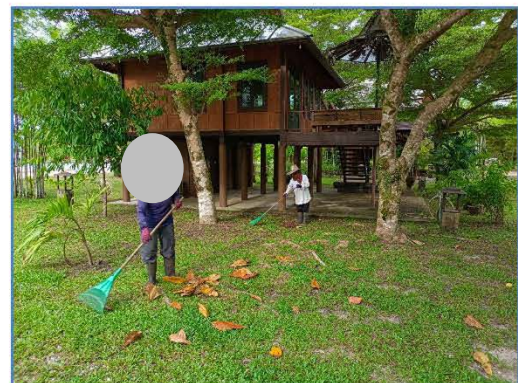
ภาพถ่ายที่ 2.2-36 การดูแลรักษาพื้นที่สีเขียวของโรงแรม

(3) โครงการได้จัดให้มีพื้นที่สีเขียวคิดเป็นพื้นที่ทั้งหมด 34,455.26 ตารางเมตร			
	(4) จัดให้มีเจ้าหน้าที่ดูแลรักษาพื้นที่สีเขียวให้มีสภาพ น่าดูอยู่เสมอ เพื่อความสวยงามและความปลอดภัย ของผู้ใช้บริการ	✓	- โรงแรมจัดให้มีคนสวนของโรงแรมดูแลรักษาพื้นที่สีเขียวให้มีสภาพ น่าดูอยู่เสมอ	- ภาพถ่ายที่ 2.2-36 การดูแลรักษาพื้นที่ สีเขียวของโรงแรม
