สรุปผลการปฏิบัติตามมาตรการป้องกันและแก้ไขผลกระทบสิ่งแวดล้อม

ตารางที่ 2.2-1 **สรุปผลการปฏิบัติตามมาตรการป้องกันและแก้ไขผลกระทบสิ่งแวดล้อม โรงแรมศรีพันวา บูทีค รีสอร์ท แอนด์ สปา ของบริษัท ศรีพันวา แมเนจเม้นท์ จำกัด ระยะดำเนินการ**

โครงการ : โรงแรมศรีพันวา บูทีค รีสอร์ท แอนด์ สปา
เจ้าของโครงการ : บริษัท ศรีพันวา แมเนจเม้นท์ จำกัด
ที่ตั้งโครงการ : หมู่ที่ 8 ถนนศักดิ์เดช ตำบลวิชิต อำเภอเมืองภูเก็ต จังหวัดภูเก็ต
จัดทำรายงานโดย : บริษัท ภูเก็ต เอ็นไวรอนเม้นทอล เซอร์วิส จำกัด
ช่วงเวลาที่ยังดำเนินการ : ระหว่างเดือนมกราคม-มิถุนายน 2565
ประเภทโครงการ : โรงแรม

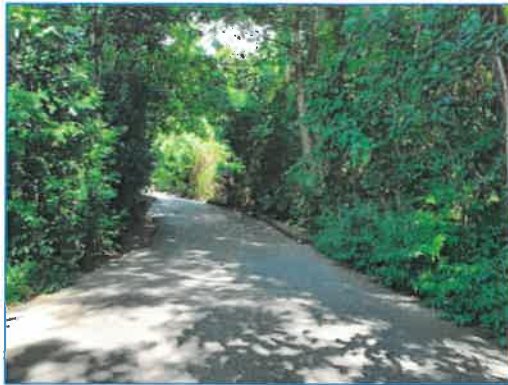
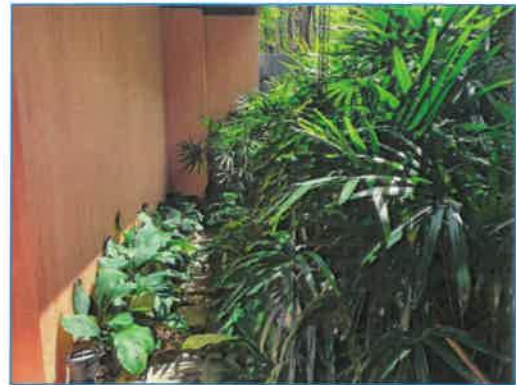
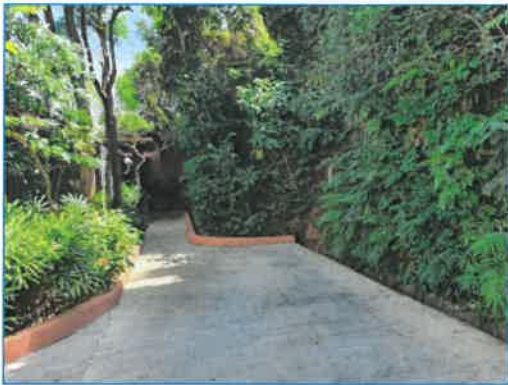
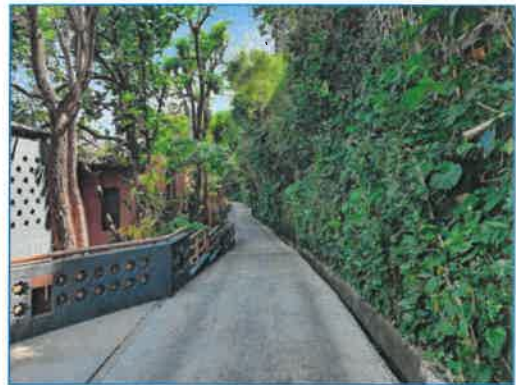
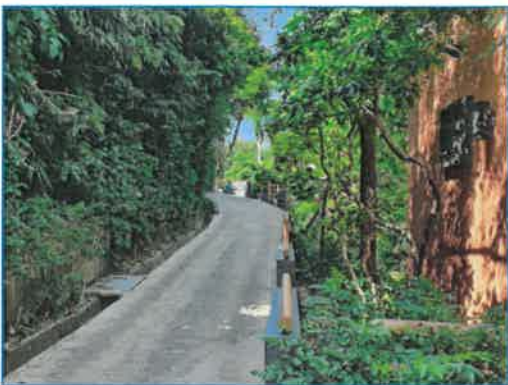
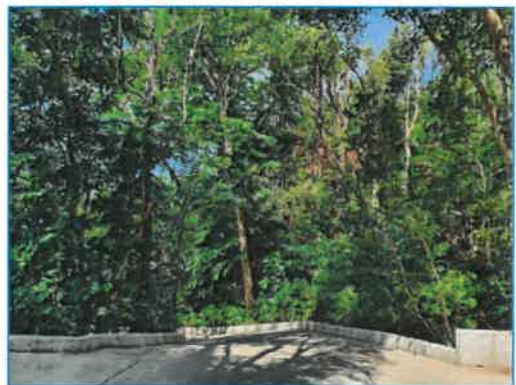
1. ทรัพยากรกายภาพ 1.1 ลักษณะภูมิประเทศ	(1) จัดพื้นที่ว่างกว่าร้อยละ 68.87 ของพื้นที่โครงการ	- โรงแรมจัดพื้นที่ว่างตามมาตรการที่กำหนดและจัดให้มีพื้นที่สีเขียวโดยรอบพื้นที่โรงแรม	✓	- ภาพถ่ายที่ 2.2-1 พื้นที่สีเขียวของโรงแรม

(2) จัดทำตาข่ายฝักคอนกรีตเพื่อป้องกันการพังทลายของดิน และมีการปลูกต้นไม้ ไม้เลื้อยและหญ้าคลุมดิน	- โรงแรมมีการปลูกต้นไม้ ไม้เลื้อยและหญ้าคลุมดินรอบบริเวณโรงแรม ซึ่งช่วยป้องกันการพังทลายของดิน	✓	- ภาพถ่ายที่ 2.2-1 พื้นที่สีเขียวของโรงแรม

1.3 คุณภาพอากาศ	(1) จัดให้มีการปลูกต้นไม้ในบริเวณพื้นที่สีเขียว	- โรงแรมได้จัดให้มีพื้นที่สีเขียวโดยรอบพื้นที่โรงแรม เพื่อช่วยลดอุณหภูมิที่เกิดจากยานพาหนะที่เข้ามาในพื้นที่โรงแรม	✓	- ภาพถ่ายที่ 2.2-2 พื้นที่สีเขียวของโรงแรม

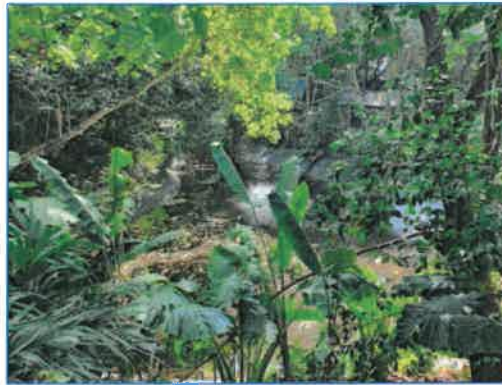
(2) รักษาภูมิประเทศเดิมไว้ให้มากที่สุด	- โรงแรมรักษาสภาพพื้นที่เดิมของโครงการ ซึ่งมีลักษณะเป็นพื้นที่ภูเขา	✓	-
1.2 การชะล้างพังทลายของดิน	(1) จัดระบบระบายน้ำที่มีบ่อหน้าขนาด 347, 216, 336 และ 216 ลูกบาศก์เมตร และอ่างเก็บน้ำขนาด 1,882.5 ลูกบาศก์เมตร ซึ่งแต่ละบ่อสามารถรองรับน้ำฝนเมื่อฝนตกหนักได้มากกว่า 3 ชั่วโมง	- โรงแรมจัดให้มีระบบระบายน้ำรอบโรงแรม พร้อมบ่อหน้า และอ่างเก็บน้ำเพื่อรองรับน้ำฝน	✓	- ภาพถ่ายที่ 2.2-2 อ่างเก็บน้ำเพื่อรองรับน้ำฝน

1.5 แหล่งน้ำผิวดินและคุณภาพน้ำ (ต่อ)	(4) บริเวณด้านที่ติดกับสถาบันวิจัยและพัฒนาทรัพยากรทางทะเลและชายฝั่งจะจัดเตรียมอ่างเก็บน้ำขนาด 1,882.5 ลูกบาศก์เมตร ไว้รองรับน้ำฝน บ่อหนองน้ำจะรองรับตะกอนดินที่มากับน้ำฝน ก่อนปล่อยน้ำไหลลงสู่ทะเล	- โรงแรมจัดให้มีระบบระบายน้ำรอบโรงแรม พร้อมบ่อหนองน้ำ และอ่างเก็บน้ำเพื่อรองรับน้ำฝน	✓	- ภาพถ่ายที่ 2.2-2 อ่างเก็บน้ำเพื่อรองรับน้ำฝน

(5) น้ำจากบ่อหนองน้ำและอ่างเก็บน้ำจะนำไปใช้รดน้ำต้นไม้ในพื้นที่โครงการ	- โรงแรมจัดให้มีระบบระบายน้ำรอบโรงแรม พร้อมบ่อหนองน้ำ และอ่างเก็บน้ำเพื่อรองรับน้ำฝนและนำไปใช้รดน้ำต้นไม้ในพื้นที่โรงแรม	✓	- ภาพถ่ายที่ 2.2-2 อ่างเก็บน้ำเพื่อรองรับน้ำฝน

(4) น้ำจากอ่างเก็บน้ำจะนำไปใช้รดน้ำต้นไม้ภายในโครงการ การใช้น้ำสำหรับรดน้ำต้นไม้ในโครงการประมาณ 120 ลูกบาศก์เมตร/วัน	- โรงแรมจัดให้มีระบบระบายน้ำรอบโรงแรม พร้อมบ่อหน่วงน้ำ และอ่างเก็บน้ำเพื่อรองรับน้ำฝน	✓	- ภาพถ่ายที่ 2.2-2 อ่างเก็บน้ำเพื่อรองรับน้ำฝน

(6) บริเวณด้านที่ติดกับสถาบันวิจัยและพัฒนาทรัพยากรทางทะเลและชายฝั่งจะจัดเตรียมอ่างเก็บน้ำขนาด 1,882.5 ลูกบาศก์เมตร ไว้รองรับน้ำฝน บ่อหนองน้ำจะรองรับตะกอนดินที่มากับน้ำฝน ก่อนปล่อยน้ำไหลลงสู่ทะเล ซึ่งแต่ละบ่อจะสามารถรองรับน้ำฝนเมื่อฝนตกหนักได้มากกว่า 3 ชั่วโมง	- โรงแรมจัดให้มีระบบระบายน้ำรอบโรงแรม พร้อมบ่อหนองน้ำ และอ่างเก็บน้ำเพื่อรองรับน้ำฝน	✓	- ภาพถ่ายที่ 2.2-2 อ่างเก็บน้ำเพื่อรองรับน้ำฝน

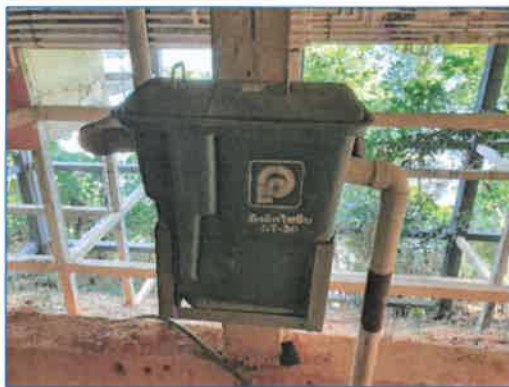
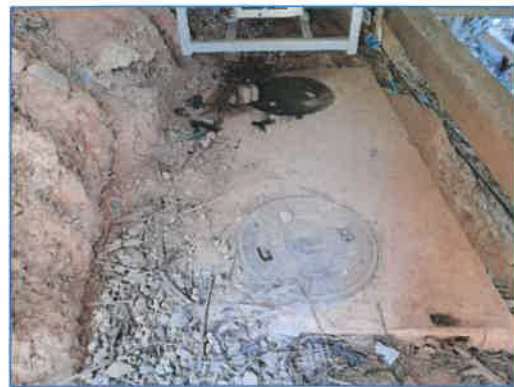
1.4 เสียงและความสั่นสะเทือน	-	-	-	-
1.5 แหล่งน้ำผิวดินและคุณภาพน้ำ	(1) นำเสียจากโครงการจะถูกบำบัดจนมีคุณภาพตามมาตรฐานคุณภาพน้ำทิ้ง ก่อนฆ่าเชื้อโรคและระบายออกสู่ลานซึมสำหรับอาคารห้องพักและอาคารที่พักพนักงาน	- โรงแรมจัดให้มีระบบบำบัดน้ำเสียชนิดสำเร็จรูป เพื่อบำบัดน้ำทิ้งให้มีคุณภาพตามเกณฑ์มาตรฐาน โดยได้ทำการติดตั้งเรียบร้อยแล้วตั้งแต่การก่อสร้างโรงแรมสำหรับน้ำที่ผ่านการบำบัดแล้วจะเข้าสู่ระบบลานซึม	✓	- ภาพถ่ายที่ 2.2-3 ระบบบำบัดน้ำเสียสำเร็จรูปของโรงแรมสำหรับห้องพัก

1.6 แหล่งน้ำใต้ดินและคุณภาพน้ำ	(1) บำบัดน้ำเสียจนมีคุณภาพตามมาตรฐานคุณภาพน้ำทิ้ง ก่อนฆ่าเชื้อโรคและระบายออกสู่ลานซึมสำหรับอาคารห้องพักและอาคารที่พักพนักงาน	- โรงแรมจัดให้มีระบบบำบัดน้ำเสียชนิดสำเร็จรูป เพื่อบำบัดน้ำทิ้งให้มีคุณภาพตามเกณฑ์มาตรฐาน โดยได้ทำการติดตั้งเรียบร้อยแล้วการก่อสร้างโรงแรมสำหรับน้ำที่ผ่านการบำบัดแล้วจะเข้าสู่ระบบลานซึม	✓	- ภาพถ่ายที่ 2.2-3 ระบบบำบัดน้ำเสียสำเร็จรูปของโรงแรมสำหรับห้องพัก

3.5 การจัดการน้ำเสีย	(1) น้ำเสียที่ผ่านการบำบัดและฆ่าเชื้อโรคแล้วจากอาคารห้องพักและอาคารที่พักพนักงาน จะผ่านบ่อจ่ายน้ำซึ่งเป็นจุดตรวจคุณภาพน้ำด้วย น้ำที่บำบัดจนได้ตามมาตรฐานน้ำทิ้งอาคารประเภท ข แล้ว (ค่า BOD _๕ ไม่เกิน 30 มิลลิกรัม/ลิตร) จะถูกรวบรวมเข้าสู่ระบบลานซึม ซึ่งพื้นที่ลานซึมได้ออกแบบไว้ให้สามารถซึมน้ำได้หมดภายใน 1 วัน	- โรงแรมจัดให้มีระบบบำบัดน้ำเสียชนิดสำเร็จรูป เพื่อบำบัดน้ำทิ้งให้มีคุณภาพตามเกณฑ์มาตรฐาน โดยได้ทำการติดตั้งเรียบร้อยแล้วตั้งแต่การก่อสร้างโรงแรม สำหรับน้ำที่ผ่านการบำบัดแล้วจะเข้าสู่ระบบลานซึม	✓	- ภาพถ่ายที่ 2.2-3 ระบบบำบัดน้ำเสียสำเร็จรูปของโรงแรมสำหรับห้องพัก

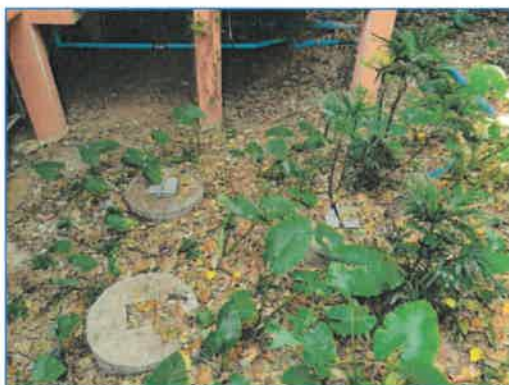
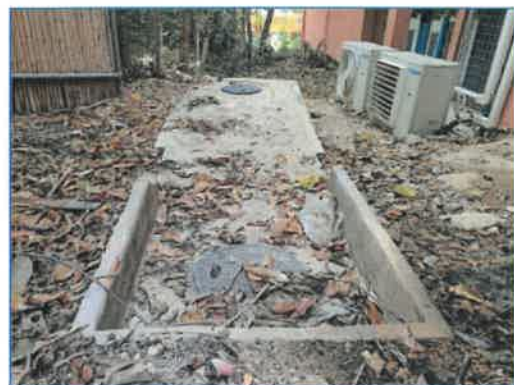
(2) นำเสียจากอาคารอื่น ๆ จะบำบัดจนมีคุณภาพตามมาตรฐานคุณภาพน้ำทิ้ง ก่อนฆ่าเชื้อโรคและรวบรวมลงสู่อ่างเก็บน้ำ ซึ่งจะนำไปใช้รดน้ำต้นไม้ในพื้นที่โครงการต่อไป	- โรงแรมได้ติดตั้งระบบบำบัดน้ำเสียชนิดสำเร็จรูป ก่อนรวบรวมน้ำเสียเข้าสู่อ่างเก็บน้ำ ซึ่งมีระบบเติมอากาศเพื่อช่วยบำบัดน้ำทิ้ง ก่อนนำไปใช้รดน้ำต้นไม้ในโรงแรม	✓	- ภาพถ่ายที่ 2.2-4 ระบบบำบัดน้ำเสียสำเร็จรูปของโรงแรมสำหรับอาคารอื่น ๆ

(2) น้ำเสียจากอาคารอื่น ๆ จะบำบัดจนมีคุณภาพตามมาตรฐานคุณภาพน้ำทิ้ง ก่อนฆ่าเชื้อโรคและรวบรวมลงสู่อ่างเก็บน้ำ ซึ่งน้ำในอ่างเก็บน้ำจะนำไปใช้รดน้ำต้นไม้ในพื้นที่โครงการต่อไป	- โรงแรมได้ติดตั้งระบบบำบัดน้ำเสียชนิดสำเร็จรูป ก่อนรวบรวมน้ำเสียเข้าสู่อ่างเก็บน้ำ ซึ่งมีระบบเติมอากาศเพื่อช่วยบำบัดน้ำทิ้ง ก่อนนำน้ำไปใช้รดน้ำต้นไม้ในโรงแรม	✓	- ภาพถ่ายที่ 2.2-4 ระบบบำบัดน้ำเสียสำเร็จรูปของโรงแรมสำหรับอาคารอื่นๆ

(3) น้ำเสียจากอาคารอื่นๆ ที่ผ่านการบำบัดจนได้มาตรฐานและฆ่าเชื้อโรคแล้ว จะระบายลงสู่บ่อพักคอนกรีตเสริมเหล็กเพื่อตรวจสอบคุณภาพน้ำ ก่อนปล่อยลงสู่อ่างเก็บน้ำขนาด 1,882.5 ลูกบาศก์เมตร ซึ่งอยู่บริเวณด้านข้างอาคารส่วนบริการ	- โรงแรมได้ติดตั้งระบบบำบัดน้ำเสียชนิดสำเร็จรูป ก่อนรวบรวมน้ำเสียเข้าสู่อ่างเก็บน้ำ ซึ่งมีระบบเดิมอากาศเพื่อช่วยบำบัดน้ำทิ้ง ก่อนนำน้ำไปใช้รดน้ำต้นไม้ในโรงแรม	✓	- ภาพถ่ายที่ 2.2-4 ระบบบำบัดน้ำเสียสำเร็จรูปของโรงแรมสำหรับอาคารอื่นๆ

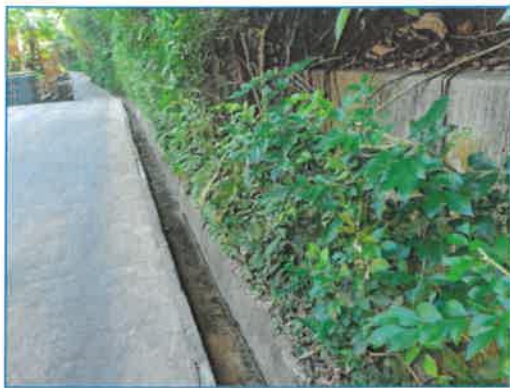
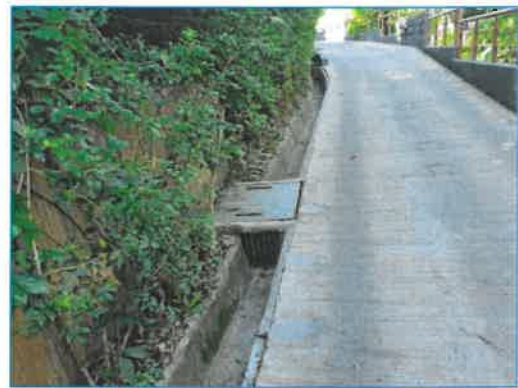
(3) นำฝนจากหลังคาและจากถนนจะระบายลงสู่ท่อระบายน้ำคอนกรีตเสริมเหล็กขนาดเส้นผ่าศูนย์กลาง 0.3 และ 0.5 เมตร ก่อนปล่อยลงสู่บ่อหน่วงน้ำขนาด 347, 216, 336 และ 216 ลูกบาศก์เมตร ซึ่งกระจายอยู่ตลอดแนวที่ติดชายหาด	- นำฝนจากหลังคาและจากถนนจะระบายลงสู่ท่อระบายน้ำรอบโรงแรมและปล่อยลงสู่บ่อหน่วงน้ำ	✓	- ภาพถ่ายที่ 2.2-5 ระบบระบายน้ำฝนรอบโรงแรม

3.4 การระบายน้ำและป้องกันน้ำท่วม (ต่อ)	(5) น้ำฝนส่วนใหญ่จะปล่อยให้ซึมลงดิน ส่วนน้ำฝนจากหลังคา ถนน ที่จอดรถ และทางเดิน จะรวบรวมลงสู่ท่อระบายน้ำคอนกรีตเสริมเหล็กขนาดเส้นผ่าศูนย์กลาง 0.3 และ 0.5 เมตร ก่อนปล่อยลงสู่บ่อหนองน้ำขนาด 347, 216, 336 และ 216 ลูกบาศก์เมตร ซึ่งกระจายอยู่ตลอดแนวที่ติดชายหาด	- น้ำฝนจากหลังคาและจากถนนจะระบายลงสู่ท่อระบายน้ำรอบโรงแรมและปล่อยลงสู่บ่อหนองน้ำ	✓	- ภาพถ่ายที่ 2.2-5 ระบบระบายน้ำฝนรอบโรงแรม

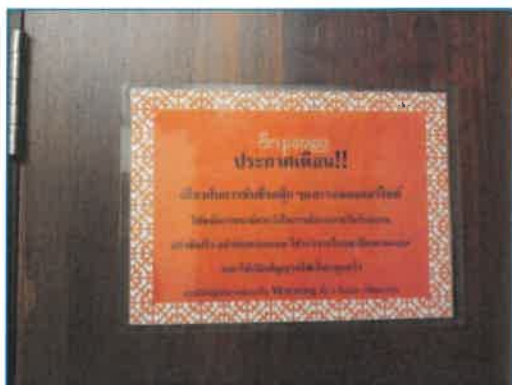
ภาพถ่ายที่ 2.2-6 ป้ายเตือนการขับขีรถภายในโรงแรม

3.2 การคมนาคมขนส่ง	(1) ติดตั้งเครื่องหมายจราจรทางเข้าออกและที่จอดรถ	- โรงแรมมีระบบจราจรที่ปลอดภัย โดยตั้งแต่ทางเข้า ของโรงแรมจะมีเจ้าหน้าที่รักษาความปลอดภัย สอบถามข้อมูลบุคคลและสถานที่ที่ต้องการติดต่อ แล้วใช้ วิทยุสื่อสารเพื่อแจ้งแก่เจ้าหน้าที่ประจำแต่ละจุดบน เส้นทางเดินรถ เพื่อให้ผู้มาติดต่อสามารถดูสัญญาณ มือบอกทางไปยังพื้นที่โรงแรมได้ สำหรับพนักงานของ โรงแรมได้มีนโยบายเตือนด้านการขับรถด้วยความ ระมัดระวังเพื่อป้องกันอุบัติเหตุในโรงแรม	✓	- ภาพถ่ายที่ 2.2-6 ป้ายเตือนการขับซึ่รถ ภายในโรงแรม

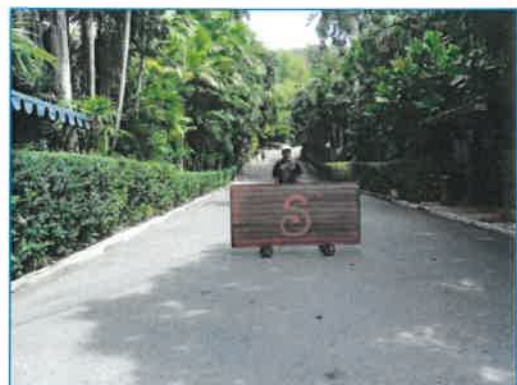
ภาพถ่ายที่ 2.2-7 เจ้าหน้าที่รักษาความปลอดภัย
ของโรงแรม

(2) จัดเจ้าหน้าที่อำนวยความสะดวกบริเวณที่จอดรถ	- โรงแรมจัดให้มีเจ้าหน้าที่รักษาความปลอดภัยคอย ควบคุมดูแลและตรวจรถเข้า-ออกเป็นกะตลอด 24 ชั่วโมง	✓	- ภาพถ่ายที่ 2.2-7 เจ้าหน้าที่รักษาความ ปลอดภัยของโรงแรม

(3) ห้ามจอดรถทุกชนิดบริเวณทางเข้าออก บนถนน สาธารณะ และบริเวณไหล่ทาง	- โรงแรมจัดให้มีเจ้าหน้าที่รักษาความปลอดภัยคอย ควบคุมดูแลความเรียบร้อยบริเวณทางเข้า-ออกเป็น ตลอด 24 ชั่วโมง	✓	- ภาพถ่ายที่ 2.2-7 เจ้าหน้าที่รักษาความ ปลอดภัยของโรงแรม

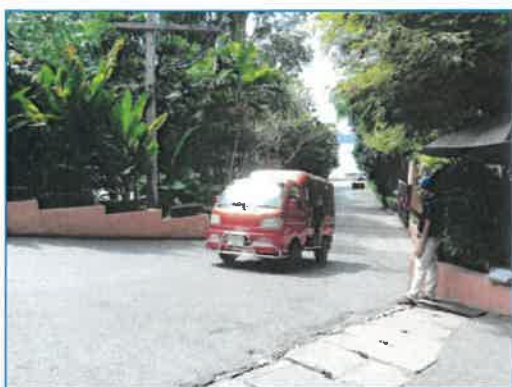
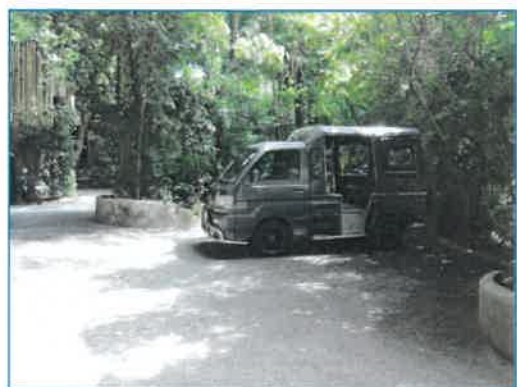
ภาพถ่ายที่ 2.2-8 รถบริการภายในโรงแรม

(4) จัดที่จอดรถยนต์ภายในพื้นที่โครงการ 17 คัน โดย ขนาดพื้นที่และจำนวนที่จอดรถยนต์ เป็นไปตามที่ กฎหมายกำหนด	- โรงแรมจัดให้มีที่รถบริการรับ-ส่งแก่ผู้เข้าพักในโรงแรม ซึ่งกลุ่มลูกค้าโรงแรมส่วนใหญ่เป็นลูกค้าชาวต่างชาติที่ ใช้รถบริการสาธารณะหรือเอกชนจากสนามบินมายัง โรงแรม	✓	- ภาพถ่ายที่ 2.2-8 รถบริการภายใน โรงแรม

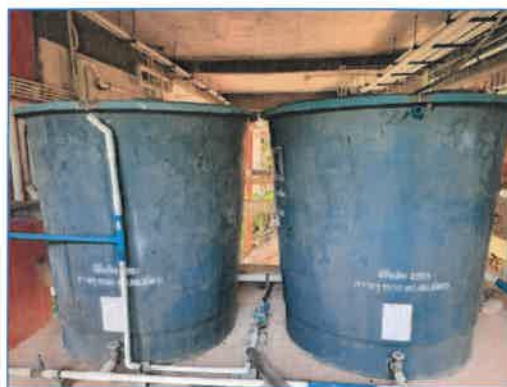
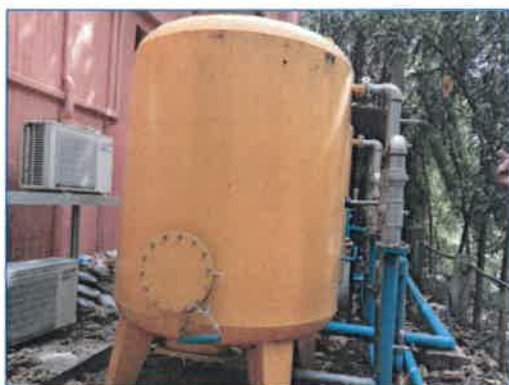
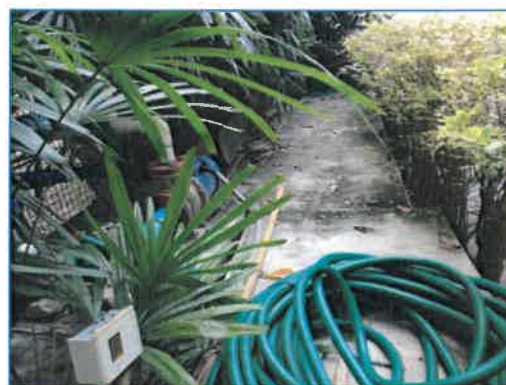
ภาพถ่ายที่ 2.2-9 ถังเก็บน้ำใช้

3.3 การใช้น้ำ	(1) จัดตั้งพักน้ำจุดที่ 1 บริเวณทางเข้าพื้นที่โครงการศรีพินาปริมาณ 100 ลบ.ม.	- โรงแรมจัดให้มีถังเก็บน้ำที่ผ่านการปรับปรุงคุณภาพน้ำในแต่ละส่วนของโรงแรม นอกจากนี้ จัดหาน้ำสำรองโดยซื้อน้ำจากบริษัทเอกชน เพื่อให้สามารถมีน้ำใช้ในโรงแรมอย่างเพียงพอ	✓	- ภาพถ่ายที่ 2.2-9 ถึงถังเก็บน้ำใช้, ระบบปรับปรุงคุณภาพน้ำและจุดรับน้ำเอกชน

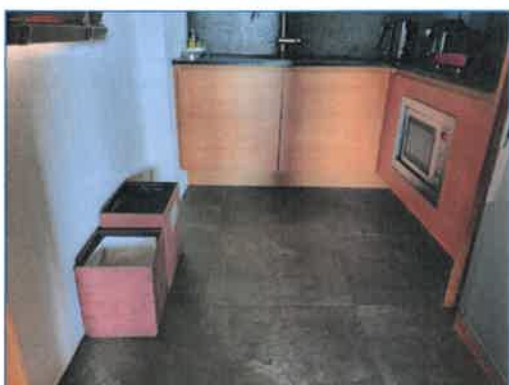
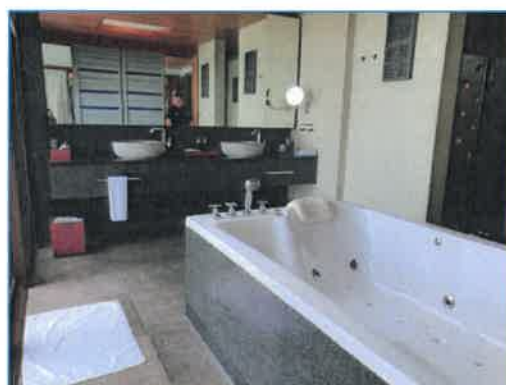
ภาพถ่ายที่ 2.2-10 ถึงขยะมูลฝอยในพื้นที่ต่าง ๆ ของโรงแรม

3.6 การจัดการขยะมูลฝอย	(1) จัดให้มีถังขยะย่อยขนาด 15 ลิตร จำนวน 2 ถัง แยกเป็นขยะเปียกและขยะแห้งไว้ในห้องพักทุกห้อง	- โรงแรมจัดให้มีถังรองรับขยะมูลฝอยไว้ในทุกห้องพัก พื้นที่ส่วนกลางต่างๆ เป็นต้น โดยมีลักษณะแบบมีฝาปิดมิดชิดไว้รองรับขยะอย่างเพียงพอ โดยมีแม่บ้านทำความสะอาดทำหน้าที่รวบรวมขยะมูลฝอยจากพื้นที่ส่วนต่างๆ บรรจุลงในถุงขยะพร้อมมัดปากถุงให้เรียบร้อยก่อนนำไปรวบรวมไว้ที่จุดพักขยะรวมของโรงแรมทุกวัน	✓	- ภาพถ่ายที่ 2.2-10 ถังขยะมูลฝอยในพื้นที่ต่างๆ ของโรงแรม - ภาพถ่ายที่ 2.2-11 ถังขยะแยกของโรงแรม โรคัดแยกขยะ จุดรวบรวมขยะแยกประเภท ปุ๋ยชีวภาพโรงแรม

(2) อาคารต้อนรับ อาคารกีฬา อาคารสนามเทนนิส อาคารส่วนบริการ อาคารสปา อาคารบาร์เครื่องดื่ม และอาคารที่พักพนักงาน จัดให้มีถังขยะย่อยขนาด 50 ลิตร จำนวน 2 ถัง แยกเป็นขยะเปียกและขยะแห้ง ไว้บริเวณบันไดของอาคารทุกชั้น	- โรงแรมจัดให้มีแม่บ้านทำความสะอาดมีหน้าที่ทำความสะอาดห้องจุดพักขยะรวมทุกครั้งภายหลังจากทำการขนขยะแต่ละประเภทไปยังโรงคัดแยกขยะของโรงแรม	✓	- ภาพถ่ายที่ 2.2-10 ถังขยะมูลฝอยในพื้นที่ต่าง ๆ ของโรงแรม - ภาพถ่ายที่ 2.2-11 ถังขยะแยกของโรงแรม โรงคัดแยกขยะ จุดรวบรวมขยะแยกประเภท ปุ๋ยชีวภาพ โรงแรม

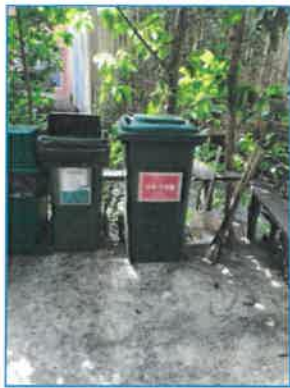
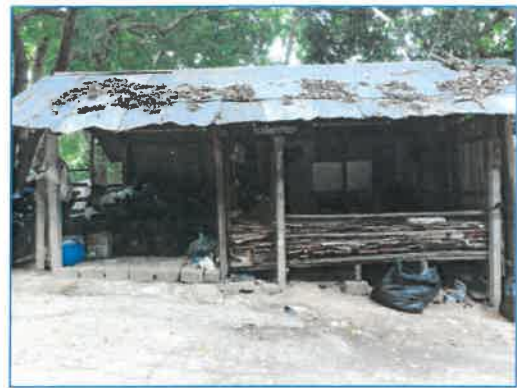
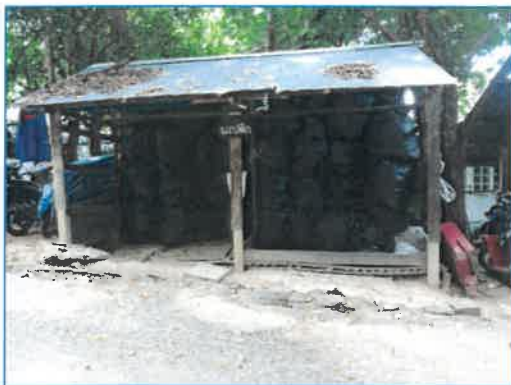
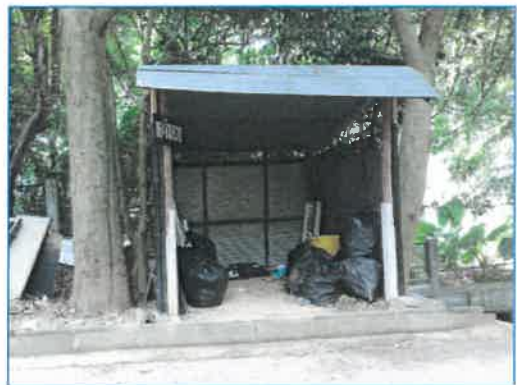
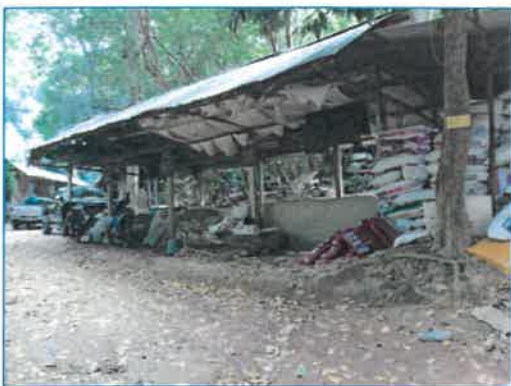
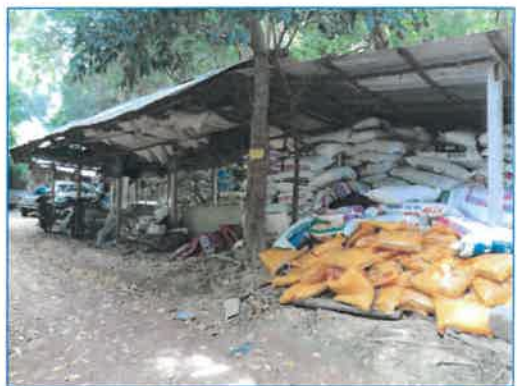
ภาพถ่ายที่ 2.2-11 ถังขยะแยกของโรงแรม โรงคัดแยกขยะ

3.6 การจัดการขยะมูลฝอย (ต่อ)	(3) ห้องน้ำของทุกอาคารจะมีถังขยะขนาด 10 ลิตร จำนวน 1 ถัง/ห้อง	- โรงแรมจัดให้มีแม่บ้านทำความสะอาดมีหน้าที่รวบรวมขยะทั้งหมดที่เกิดขึ้นภายในโรงแรม โดยกำหนดให้ทำการเก็บแยกขยะเปียก-ขยะแห้ง รวมทั้งขยะรีไซเคิลทันทีในแต่ละวันก่อนทำการรวบรวมที่จุดพักขยะรวมของโรงแรม	✓	- ภาพถ่ายที่ 2.2-10 ถังขยะมูลฝอยในพื้นที่ต่างๆ ของโรงแรม - ภาพถ่ายที่ 2.2-11 ถังขยะแยกของโรงแรม

(4) แม่บ้านจะรวบรวมขยะจากส่วนต่าง ๆ นำมาคัดแยกประเภทขยะเป็นขยะเปียก ขยะแห้ง และขยะรีไซเคิลได้ เก็บใส่ถุงดำและนำไปพักไว้ยังห้องพักขยะรวม โดยขยะรีไซเคิลได้จะขายให้แก่ร้านรับซื้อของเก่า นอกจากนี้ ในห้องครัวของอาคารต่างๆ จะจัดถังรองรับเศษอาหารขนาด 100 ลิตรไว้ และให้เอกชนที่รับซื้อเศษอาหารนำไปทำอาหารสัตว์หรือปุ๋ยอินทรีย์ต่อไป	- โรงแรมจัดให้มีถังขยะในห้องผู้เข้าพักไว้ 2 บริเวณ ได้แก่ ในห้องน้ำ และห้องพักภายนอก ซึ่งขยะของผู้เข้าพักจากในห้องพักจะมีแม่บ้านทำความสะอาดเป็นผู้คัดแยกและรวบรวมไปยังจุดพักขยะรวมทุกครั้ง	✓	- ภาพถ่ายที่ 2.2-11 โรงคัดแยกขยะ จุดรวบรวมขยะแยกประเภท ปุ๋ยชีวภาพโรงแรม

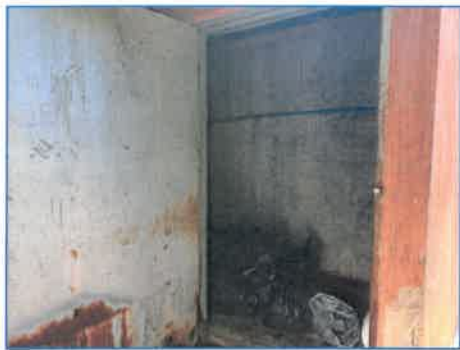
(5) ห้องพักขยะรวมของโครงการอยู่ด้านข้างอาคารส่วนบริการ ซึ่งแบ่งห้องพักขยะออกเป็น 3 ห้อง ได้แก่ ห้องขยะเปียก ห้องขยะแห้ง และห้องขยะรีไซเคิล แต่ละห้องมีความจุประมาณ 18 ลูกบาศก์เมตร รวมปริมาตรกักเก็บ 54 ลูกบาศก์เมตร สามารถรองรับขยะทั้งโครงการได้นานประมาณ 2 เดือน	- โรงแรมจัดให้มีแม่บ้านทำความสะอาดมีหน้าที่รวบรวมขยะทั้งหมดที่เกิดขึ้นภายในโรงแรม โดยกำหนดให้ทำการเก็บแยกขยะเปียก-ขยะแห้ง รวมทั้งขยะรีไซเคิลทันทีในแต่ละวันก่อนทำการรวบรวมที่จุดพักขยะรวมของโรงแรม สำหรับน้ำชะขยะที่อาจเกิดขึ้นในบริเวณห้องพักขยะเปียก จะถูกรวบรวมเข้าสู่ระบบบำบัดน้ำเสียรวมของอาคารส่วนบริการ	✓	- ภาพถ่ายที่ 2.2-12 ห้องพักขยะรวมของโรงแรม

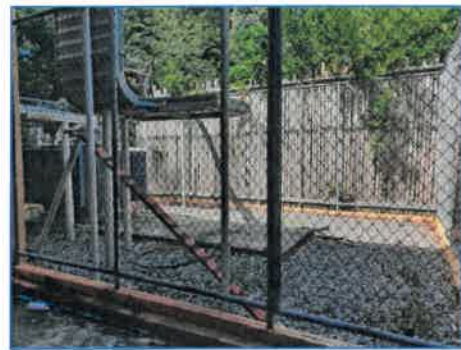
3.7 ไฟฟ้า	(1) ติดตั้งหม้อแปลงขนาด 1,600 KVA เพื่อลดแรงดันต่ำเข้าสู่แผงจ่ายไฟฟ้าหลัก	- โรงแรมได้ติดตั้งหม้อแปลงไฟฟ้า ซึ่งเป็นไปตามข้อกำหนดตามมาตรฐานการติดตั้งทางไฟฟ้าสำหรับประเทศไทย พ.ศ. 2545	✓	- ภาพถ่ายที่ 2.2-13 หม้อแปลงไฟฟ้าของโรงแรม

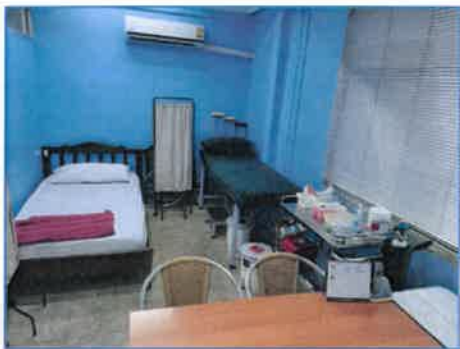
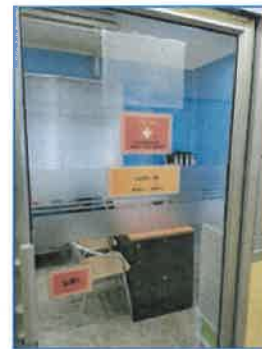
(2) จัดห้องปฐมพยาบาลที่มีเครื่องมือปฐมพยาบาลและเวชภัณฑ์ไว้สำหรับผู้ที่ได้รับอุบัติเหตุเล็กน้อย	- โรงแรมจัดให้มีห้องปฐมพยาบาลที่มีเครื่องมือปฐมพยาบาลและเวชภัณฑ์ไว้สำหรับผู้ที่ได้รับอุบัติเหตุเล็กน้อย	✓	- ภาพถ่ายที่ 2.2-14 ห้องปฐมพยาบาลของโรงแรม

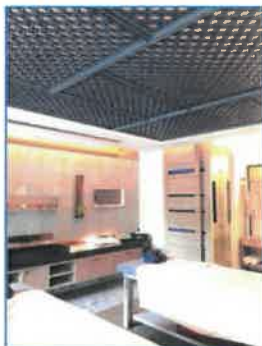
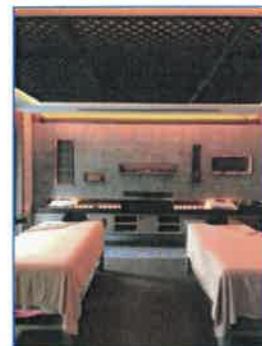
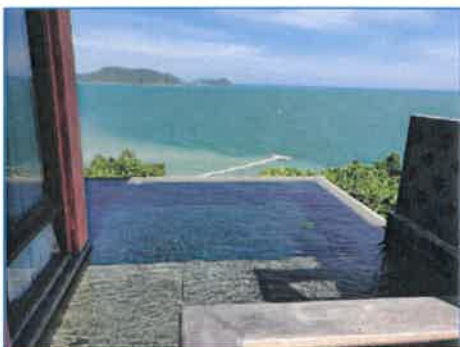
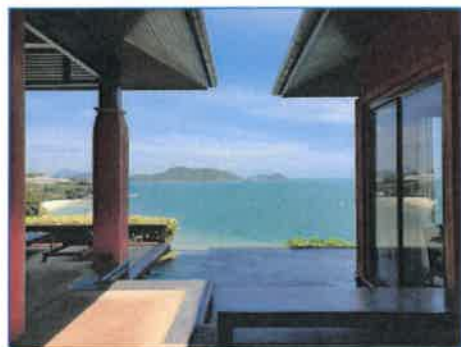
(4) ห้องอาหาร สปา และสระว่ายน้ำโครงการจะจัดเตรียมให้ได้มาตรฐานของกระทรวงสาธารณสุข	- โรงแรมมีห้องอาหาร สปา และสระว่ายน้ำโรงแรมตามมาตรฐานของกระทรวงสาธารณสุข	✓	- ภาพถ่ายที่ 2.2-15 ห้องอาหาร สปา และสระว่ายน้ำโรงแรม

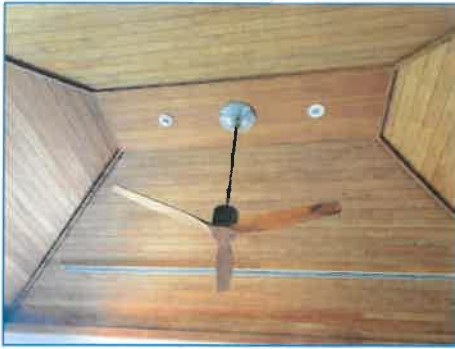
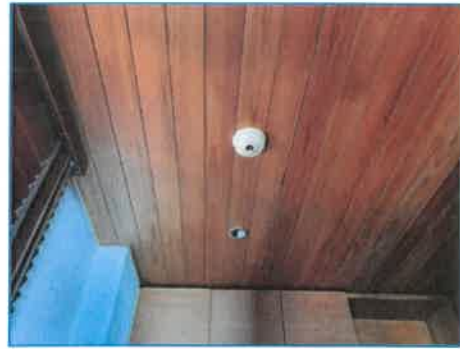
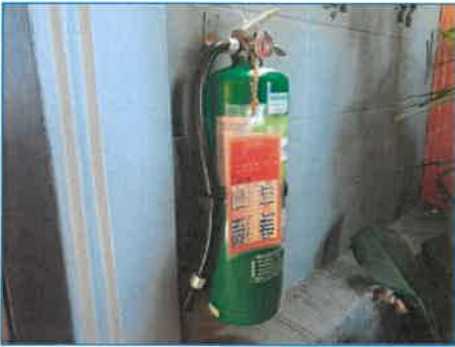
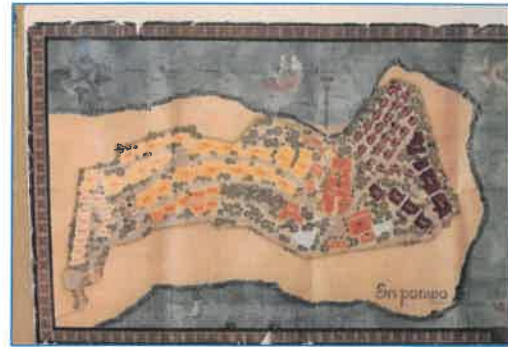
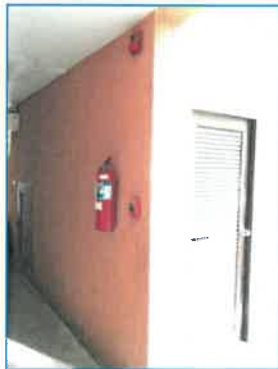
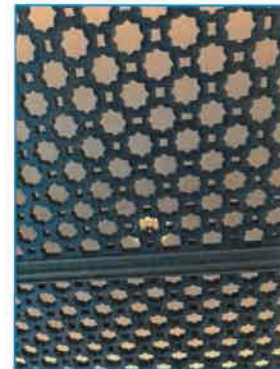
4.2 อาชีวอนามัยและความปลอดภัย	(1) โครงการจะติดตั้งระบบป้องกันอัคคีภัยไว้ทุกชั้นของอาคาร	- โรงแรมจัดให้มีระบบป้องกันและแจ้งเตือนอัคคีภัยภายในบริเวณพื้นที่ต่าง ๆ ของโรงแรม พร้อมตรวจสอบประสิทธิภาพการทำงานของอุปกรณ์เป็นประจำ	✓	- ภาพถ่ายที่ 2.2-17 ระบบแจ้งเตือนอัคคีภัยและป้องกันอัคคีภัยภายในโรงแรม

4.3 การป้องกันอัคคีภัย (ต่อ)	(7) อาคารที่พักพนักงาน ติดตั้งจุดจับสัญญาณควันไฟไว้ในห้องพักทุกห้อง ติดตั้งจุดจับสัญญาณความร้อนไว้ในห้องน้ำทุกห้อง และติดตั้งกริ่งสัญญาณเตือนภัยแบบอัตโนมัติและถังดับเพลิงชนิดผงเคมีแห้งไว้บริเวณทางเดินทุกชั้นของทุกอาคาร	- โรงแรมจัดให้มีระบบป้องกันและแจ้งเตือนอัคคีภัยภายในบริเวณพื้นที่ต่างๆ ของโรงแรม พร้อมตรวจสอบประสิทธิภาพการทำงานของอุปกรณ์เป็นประจำ	✓	- ภาพถ่ายที่ 2.2-16 ระบบแจ้งเตือนอัคคีภัยและป้องกันอัคคีภัยภายในโรงแรม
