บทที่ 2

การติดตามตรวจสอบการปฏิบัติตามมาตรการป้องกันและแก้ไขผลกระทบสิ่งแวดล้อม

ตารางที่ 2-1 สรุปผลการปฏิบัติตามมาตรการป้องกันและแก้ไขผลกระทบสิ่งแวดล้อม โครงการอาคารเอไอเอ สาขา ทาวเวอร์ บริษัท เอไอเอ จำกัด
ระหว่างเดือนกรกฎาคม-ธันวาคม พ.ศ. 2565

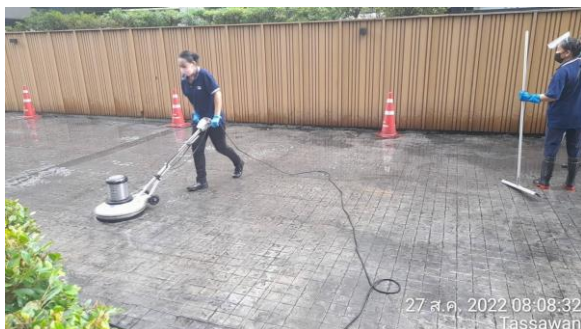
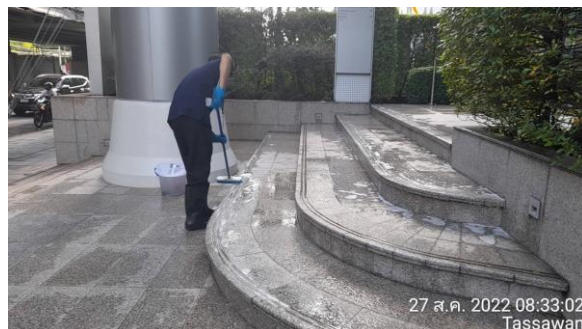
มาตรการป้องกันและแก้ไขผลกระทบสิ่งแวดล้อม	สถานที่ดำเนินการ	ผลการปฏิบัติตามมาตรการ	ปัญหา อุปสรรค และแนวทางแก้ไข	หลักฐานและเอกสารประกอบ
1. ทรัพยากรสิ่งแวดล้อมทางกายภาพ (ต่อ) 1.2 คุณภาพอากาศ (ต่อ) <ul style="list-style-type: none"> ■ ฝุ่นละออง (ต่อ) 2) ดูแลรักษาความสะอาดถนนภายในโครงการ โดยฉีดล้างถนนเป็นประจำสม่ำเสมอ	-	- โครงการฯ ดำเนินการจัดให้มีการฉีดล้างถนนรอบพื้นที่โครงการเป็นประจำอย่างน้อยสัปดาห์ละ 1 ครั้ง หรือตามความเหมาะสมของสภาพอากาศ รวมถึงการจัดเตรียมพนักงานประจำในการดูแลรักษาความสะอาดของพื้นถนน เพื่อป้องกันและลดการฟุ้งกระจายของฝุ่นละออง	-	รูปที่ 2-4

รูปที่ 2-4 ล้างพื้นถนนหน้ารอบพื้นที่โครงการ

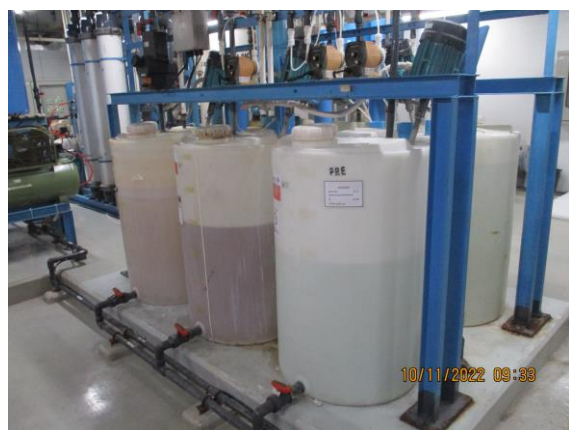
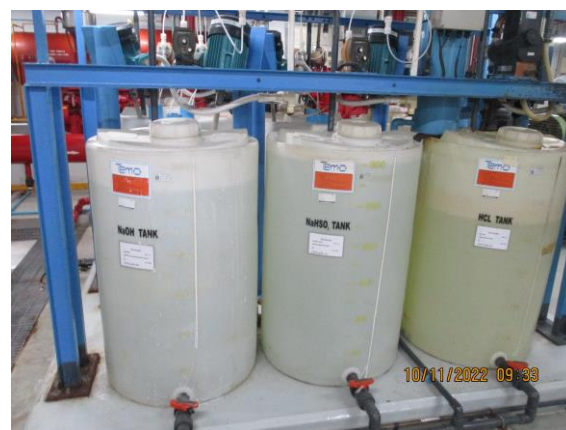
1.4 คุณภาพน้ำ 1) จัดให้มีระบบบำบัดน้ำเสียจำนวน 1 ชุด เป็นระบบบำบัดน้ำเสียชนิดมีอากาศแบบยี่ดะระยะเวลาดำเนินการ (Extended Aeration) ออกแบบให้รองรับน้ำเสียได้ 400 ลูกบาศก์เมตร/วัน โดยระบบบำบัดน้ำเสียจะมีประสิทธิภาพร้อยละ 87 คิดค่าความสกปรกเฉลี่ย (BOD) ของน้ำเสียที่เข้าระบบบำบัดน้ำเสียเท่ากับ 303 มิลลิกรัมต่อลิตร และมีค่า BOD ที่ออกจากระบบเท่ากับ 20 มิลลิกรัม/ลิตร	-	- โครงการฯ ดำเนินการ จัดให้มีระบบบำบัดน้ำเสียแบบชีวภาพ ซึ่งประกอบด้วยระบบบำบัดน้ำเสียชนิดมีอากาศแบบยี่ดะระยะเวลาดำเนินการ และระบบบำบัดน้ำเสียไม่เติมอากาศ ทั้งนี้ โครงการ ได้ออกแบบระบบบำบัดน้ำเสียให้สามารถรองรับน้ำเสียได้ 400 ลบ.ม./วัน ตามที่มาตรการกำหนด รวมถึงกำหนดให้มีการตรวจวัดคุณภาพน้ำเสียและน้ำทิ้งเป็นประจำทุกเดือน และสำหรับน้ำทิ้งที่ผ่านกระบวนการปรับปรุงคุณภาพน้ำบางส่วนจะถูกนำไปเก็บไว้ในถังเก็บน้ำรีไซเคิลเพื่อนำกลับมาใช้ใหม่ เช่น การรดน้ำต้นไม้ และการล้างพื้นห้องพักรถผลอย เป็นต้น อย่างไรก็ตาม ระหว่างเดือนกรกฎาคม-ธันวาคม พ.ศ. 2565 ไม่มีข้อร้องเรียนและปัญหาเรื่องน้ำเสียจากโครงการแต่อย่างใด	-	รูปที่ 2-5 ภาคผนวก ค-2

7) จัดให้ท่อต่อก๊าซมีเทนจากระบบบำบัดน้ำเสียเข้าสู่ถังเก็บก๊าซมีเทน ความจุ 4 ลูกบาศก์เมตร จำนวน 1 ถัง และนำไปกำจัดโดยวิธีเผาทำลายทุกวัน ซึ่งคาดว่าจะช่วยลดปริมาณก๊าซมีเทนที่อาจส่งผลกระทบต่อสุขภาพและทำให้เกิดภาวะโลกร้อนได้	-	- โครงการฯ ดำเนินการจัดให้มีถังเก็บก๊าซมีเทนจำนวน 2 ถัง ความจุ 4 ลูกบาศก์เมตร รวมถึงการต่อท่อก๊าซมีเทนจากระบบบำบัดน้ำเสียเข้าสู่ถังเก็บก๊าซมีเทนดังกล่าว และกำหนดให้เจ้าหน้าที่เผาทำลายก๊าซมีเทนเป็นประจำทุกวัน	-	รูปที่ 2-5

8) กำชับให้เจ้าหน้าที่ฝ่ายช่างทำการเผาก๊าซมีเทนอย่างระมัดระวังเป็นพิเศษ	-	- โครงการฯ ดำเนินการกำชับให้เจ้าหน้าที่ฝ่ายช่างทำการเผาก๊าซมีเทนอย่างระมัดระวัง	-	รูปที่ 2-5

รูปที่ 2-5 ระบบบำบัดน้ำเสีย

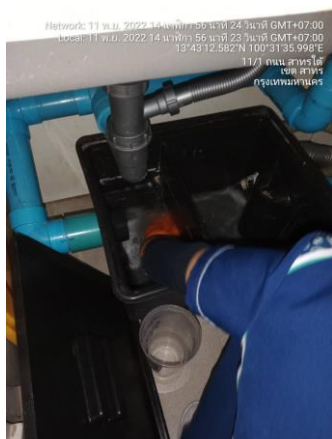
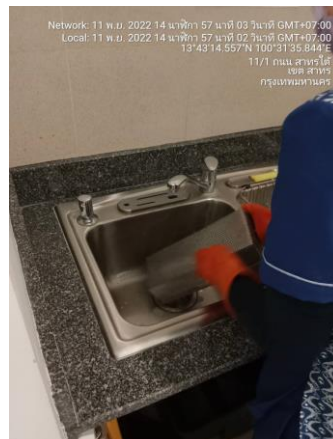
4) จัดให้มีพนักงานดับไขมันจากถังดับไขมันทุก 2-3 วัน โดยนำกากไขมันมาใส่ในกระถางที่มีกระดาษทิชชูรองที่ก้นกระถางเพื่อให้ส่วนที่เป็นน้ำซึมออกจากกากไขมัน และทิ้งไว้จนแห้งเป็นก้อนก่อนนำไปใส่ถุงดำ และนำไปรวมไว้ยังห้องพักมูลฝอยแห้ง	-	- โครงการฯ ดำเนินการกำหนดให้พนักงานทำความสะอาดตรวจสอบถังดับไขมันและดับกากไขมันเป็นประจำอย่างน้อย 2-3 ครั้ง/สัปดาห์ โดยกากไขมันทั้งหมดจะถูกนำไปเก็บรวบรวมไว้ในห้องพักมูลฝอยเพื่อส่งไปกำจัดต่อไป	-	รูปที่ 2-6

4) จัดให้มีพนักงานดักไขมันจากถังดักไขมันทุก 2-3 วัน โดยนำกากไขมันมาใส่ในกระถางที่มีกระดาษทิชชูรองที่ก้นกระถาง เพื่อให้ส่วนที่เป็นน้ำซึมออกจากกากไขมัน และทิ้งไว้จนแห้งเป็นก้อนก่อนนำไปใส่ถุงดำ และนำไปรวมไว้ยังห้องพัสดุฝอยแห้ง	-	- โครงการฯ ดำเนินการจัดให้มีพนักงานทำความสะอาดถังดักไขมันและดักกากไขมันเป็นประจำอย่างน้อย 2-3 ครั้ง/สัปดาห์ โดยกากไขมันทั้งหมดจะถูกนำไปเก็บรวบรวมไว้ในห้องพัสดุฝอยเพื่อส่งไปกำจัดต่อไป	-	รูปที่ 2-6

รูปที่ 2-6 พนักงานทำความสะอาดถังดักไขมันและรวบรวมไว้ในห้องขยะมูลฝอย

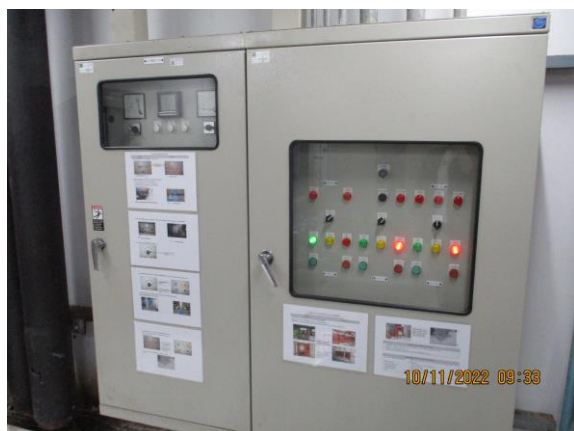
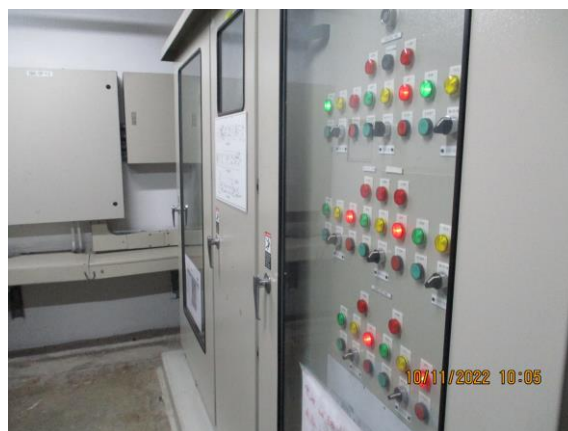
5) จัดให้มีระบบมิเตอร์ไฟฟ้าสำหรับระบบบำบัดน้ำเสียของโครงการโดยเฉพาะแยกจากระบบไฟฟ้าอื่นๆ เพื่อให้สามารถติดตามตรวจสอบการใช้งานของระบบบำบัดน้ำเสียได้และให้เกิดความมั่นใจว่าโครงการจะเดินระบบบำบัดน้ำเสียตลอดระยะเวลาที่เปิดดำเนินการโครงการ	-	- โครงการฯ ดำเนินการจัดให้มีระบบมิเตอร์ไฟฟ้าสำหรับควบคุมระบบบำบัดน้ำเสียของโครงการโดยเฉพาะ ซึ่งแยกจากระบบไฟฟ้าอื่นๆ เพื่อใช้ในการติดตามตรวจสอบการทำงานของระบบบำบัดน้ำเสีย พร้อมทั้งจัดให้มีเจ้าหน้าที่ที่มีความรู้และความชำนาญในการดูแลและควบคุมระบบบำบัดน้ำเสียตลอด 24 ชั่วโมง เพื่อให้ระบบบำบัดน้ำเสียสามารถใช้งานได้อย่างต่อเนื่องและมีประสิทธิภาพ	-	รูปที่ 2-7

5) จัดให้มีระบบมิเตอร์ไฟฟ้าสำหรับระบบบำบัดน้ำเสียของโครงการโดยเฉพาะ แยกจากระบบไฟฟ้าอื่นๆ เพื่อให้สามารถติดตามตรวจสอบการใช้งานของระบบบำบัดน้ำเสียได้และให้เกิดความมั่นใจว่าโครงการจะเดินระบบบำบัดน้ำเสียตลอดระยะเวลาที่เปิดดำเนินโครงการ	-	- โครงการฯ ดำเนินการจัดให้มีระบบมิเตอร์ไฟฟ้าสำหรับระบบบำบัดน้ำเสียโดยเฉพาะ ซึ่งแยกจากระบบไฟฟ้าอื่นๆ เพื่อให้สามารถติดตามการทำงานของระบบบำบัดน้ำเสียและเพื่อความมั่นใจว่าโครงการจะเดินระบบบำบัดน้ำเสียตลอดระยะเวลาที่เปิดดำเนินโครงการ	-	รูปที่ 2-7

รูปที่ 2-7 ระบบมิเตอร์ไฟฟ้าสำหรับควบคุมระบบบำบัดน้ำเสีย

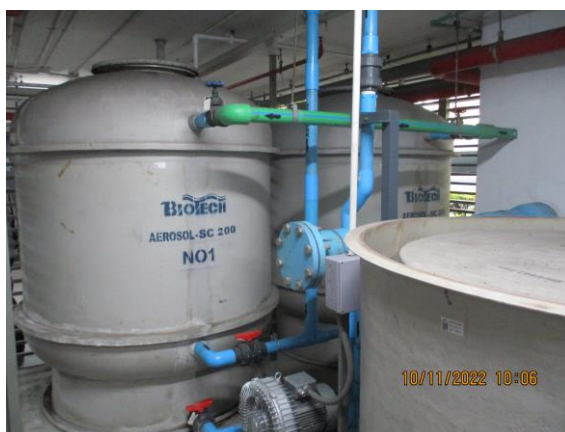
มาตรการป้องกันและแก้ไขผลกระทบสิ่งแวดล้อม	สถานที่ดำเนินการ	ผลการปฏิบัติตามมาตรการ	ปัญหา อุปสรรค และแนวทางแก้ไข	หลักฐานและเอกสารประกอบ
1. ทรัพยากรสิ่งแวดล้อมทางกายภาพ (ต่อ) 1.4 คุณภาพน้ำ (ต่อ) 6) ติดตั้งถังบำบัด Aerosol จำนวน 2 ถัง เพื่อป้องกันและลดผลกระทบที่อาจเกิดขึ้นจากการเกิดละอองน้ำ (Aerosol) ที่มีการปนเปื้อนของเชื้อโรคผ่านท่อระบายอากาศของระบบบำบัดน้ำเสียออกสู่บรรยากาศภายนอก	-	- โครงการฯ ดำเนินการติดตั้งถังบำบัด Aerosol จำนวน 2 ถัง เพื่อป้องกันการปนเปื้อนของเชื้อโรคที่ผ่านท่อระบายอากาศของระบบบำบัดน้ำเสียออกสู่บรรยากาศภายนอก ซึ่งมีประสิทธิภาพในการบำบัด Aerosol ได้สูงสุด 1,220 ลบ.ม./วัน	-	รูปที่ 2-8

6) ติดตั้งถังบำบัด Aerosol จำนวน 2 ถัง เพื่อป้องกันและลดผลกระทบที่อาจเกิดขึ้นจากการเกิดละอองน้ำ (Aerosol) ที่มีการปนเปื้อนของเชื้อโรคผ่านท่อระบายอากาศของระบบบำบัดน้ำเสียออกสู่บรรยากาศภายนอก	-	- โครงการฯ ดำเนินการติดตั้งถังบำบัด Aerosol จำนวน 2 ถัง ขนาดความจุถึง 610 ลบ.ม./วัน เพื่อป้องกันการปนเปื้อนของเชื้อโรคที่ผ่านท่อระบายอากาศของระบบบำบัดน้ำเสียออกสู่บรรยากาศภายนอก ซึ่งมีประสิทธิภาพในการบำบัด Aerosol ได้สูงสุด 1,300 ลบ.ม./วัน	-	รูปที่ 2-8

รูปที่ 2-8 ถังบำบัด Aerosol จำนวน 2 ถัง

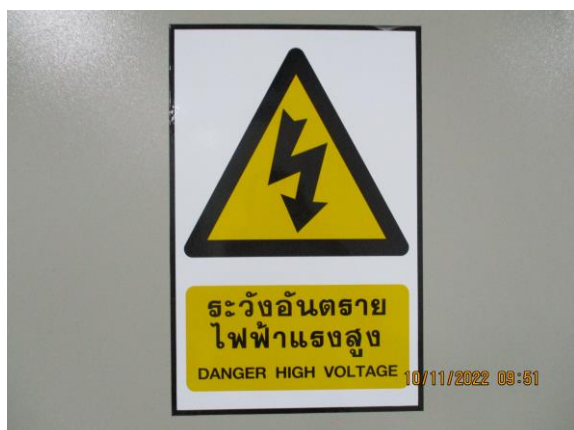
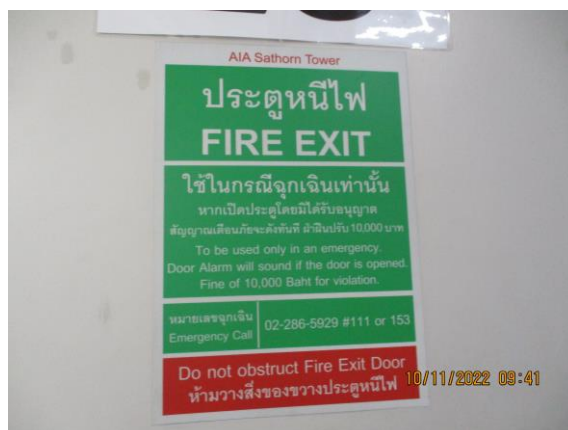
9) ติดป้ายห้ามบุคคลภายนอกเข้าไปบริเวณถังเก็บก๊าซมีเทน โดยให้เฉพาะเจ้าหน้าที่ที่เข้าได้เท่านั้น	-	- โครงการฯ ดำเนินการติดป้ายห้ามไม่ให้บุคคลภายนอกเข้าไปในบริเวณถังเก็บก๊าซมีเทน โดยกำหนดให้เฉพาะเจ้าหน้าที่ที่เข้าได้เท่านั้น	-	รูปที่ 2-9

10) ห้ามนำวัสดุ หรือสารเคมีต่างๆ ที่ไวต่อการลุกไหม้ เข้าไปไว้บริเวณถังเก็บก๊าซมีเทน	-	- โครงการฯ ดำเนินการติดป้ายห้ามนำวัสดุ หรือสารเคมีต่างๆ ที่ไวต่อการลุกไหม้เข้าไปไว้บริเวณถังเก็บก๊าซมีเทน	-	รูปที่ 2-9

12) ติดป้ายแนะนำการใช้อุปกรณ์แต่ละตัวไว้บริเวณที่อุปกรณ์ติดตั้งอยู่ เพื่อให้ผู้ที่อยู่ใกล้ที่เกิดเหตุการณ์สามารถใช้ได้ทันที	-	- โครงการฯ ดำเนินการติดป้ายแนะนำการใช้อุปกรณ์แต่ละตัวไว้บริเวณ ที่อุปกรณ์ติดตั้งอยู่ เพื่อให้ผู้ที่อยู่ใกล้ที่เกิดเหตุการณ์สามารถใช้ได้ทันที	-	รูปที่ 2-9

9) ติดป้ายห้ามบุคคลภายนอกเข้าไปบริเวณถังเก็บก๊าซมีเทนโดยให้เฉพาะเจ้าหน้าที่เข้าได้เท่านั้น	-	- โครงการฯ ดำเนินการติดป้ายห้ามบุคคลภายนอกเข้าไปในบริเวณถังเก็บก๊าซมีเทนโดยให้เฉพาะเจ้าหน้าที่เข้าได้เท่านั้น	-	รูปที่ 2-9

10) ห้ามนำวัสดุ หรือสารเคมีต่างๆ ที่ไวต่อการลุกไหม้ เข้าไปไว้บริเวณใกล้กับถังเก็บก๊าซมีเทน	-	- โครงการฯ ดำเนินการจัดทำป้ายห้าม เพื่อแจ้งเตือนไม่ให้นำวัสดุหรือสารเคมีต่างๆ ที่ไวต่อการลุกไหม้เข้าไปไว้บริเวณใกล้กับถังเก็บก๊าซมีเทน	-	รูปที่ 2-9

12) ติดป้ายแนะนำการใช้อุปกรณ์แต่ละตัวไว้บริเวณที่อุปกรณ์ติดตั้งอยู่ เพื่อให้ผู้ที่อยู่ใกล้ที่เกิดเหตุสามารถใช้ได้ทันที	-	- โครงการฯ ดำเนินการติดป้ายแนะนำการใช้อุปกรณ์ไว้บริเวณที่อุปกรณ์ติดตั้งอยู่ เพื่อให้ผู้ที่อยู่ใกล้ที่เกิดเหตุสามารถใช้ได้ทันที	-	รูปที่ 2-9

รูปที่ 2-9 ป้ายสัญลักษณ์ความปลอดภัย

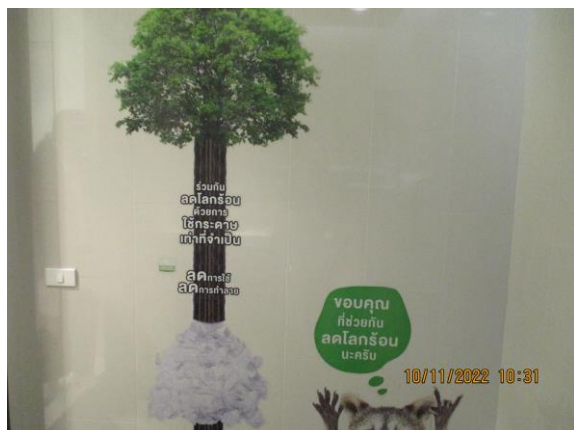
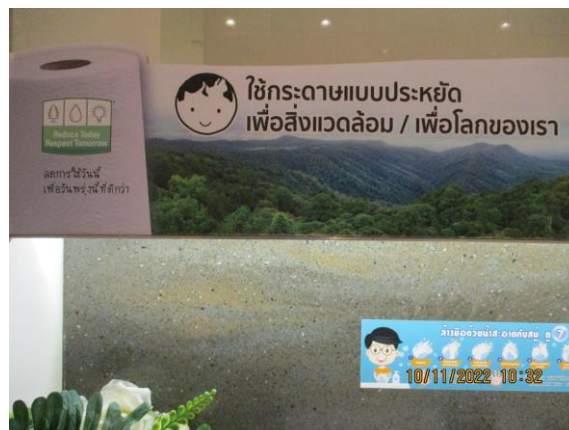
6) ติดป้ายรณรงค์การประหยัดน้ำภายในพื้นที่โครงการ	-	- โครงการฯ ดำเนินการจัดให้มีการติดป้ายรณรงค์และประชาสัมพันธ์ให้พนักงานใช้น้ำอย่างประหยัด ตามแผนอนุรักษ์พลังงานที่กำหนดไว้	-	รูปที่ 2-23

รูปที่ 2-23 นโยบายอนุรักษ์พลังงานภายในพื้นที่โครงการ

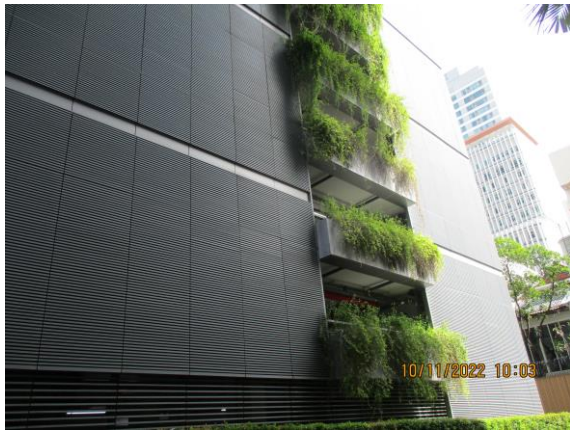
5) จัดให้มีการปลูกต้นไม้บริเวณสี่กัวยุในกระบะปลูกต้นไม้บริเวณขอบอาคาร ของชั้นจอดรถ โดยต้นพันธุ์ที่ปลูกจะปลูกเป็นแนวกันชนช่วยดูดซับ มลพิษจากที่จอดรถโครงการและจะไม่นำมาคิดรวมเป็นพื้นที่สีเขียวของ โครงการ	-	- โครงการฯ ดำเนินการจัดให้มีการปลูกต้นไม้บริเวณสี่กัวยุในกระบะ ปลูกต้นไม้บริเวณขอบอาคารของชั้นจอดรถ เพื่อช่วยดูดซับ มลพิษที่เกิดจากท่อไอเสียของยานพาหนะต่างๆ	-	รูปที่ 2-38

6) จัดให้มีพื้นที่ปลูกต้นไม้บริเวณหลังคาชั้นจอดรถขนาด 140 ตารางเมตร เพื่อนำมาทำเป็นระบบบำบัดมลพิษจากชั้นจอดรถโดยวิธีบำบัดด้วยดิน (Earth Air Purifiers : EAPs) โดยรวบรวมมลพิษที่เกิดขึ้นภายในชั้นจอด รถแต่ละชั้นด้วยพัดลมดูดอากาศขนาด 1,700 ลูกบาศก์เมตร/ชั่วโมง จำนวน 1 ชุด ผ่านท่อระบายอากาศขนาด 500 x 500 มิลลิเมตร ระบาย ออกสู่ภายนอกอาคารบริเวณหลังคาชั้นจอดรถ	-	- โครงการฯ ดำเนินการจัดให้มีพื้นที่ปลูกต้นไม้บริเวณหลังคา ชั้นจอดรถขนาด 140 ตารางเมตร เพื่อใช้ในการบำบัดมลพิษจาก ชั้นจอดรถ และจัดให้มีการรวบรวมมลพิษที่เกิดจากอาคารจอด รถในแต่ละชั้นโดยการติดตั้งพัดลมดูดอากาศ เพื่อลดมลพิษ ที่เกิดขึ้นภายในอาคารจอดรถของโครงการ	-	รูปที่ 2-38

<p>รูปที่ 2-37 ป้ายรณรงค์ให้พนักงานใช้บริการของรถไฟฟ้าขนส่งมวลชน (รถไฟฟ้าบีทีเอส)</p>	<p>รูปที่ 2-38 การปลูกต้นไม้ภายในอาคารจอดรถของโครงการ</p>
