## สรุปมาตรการป้องกันและ แก้ไขผลกระทบสิ่งแวดล้อม มาตรการติดตามตรวจสอบ คุณภาพสิ่งแวดล้อม

# บทที่ 4

## สรุปผลการปฏิบัติตามมาตรการป้องกันและแก้ไข ผลกระทบสิ่งแวดล้อมและมาตรการติดตามตรวจสอบ คุณภาพสิ่งแวดล้อม

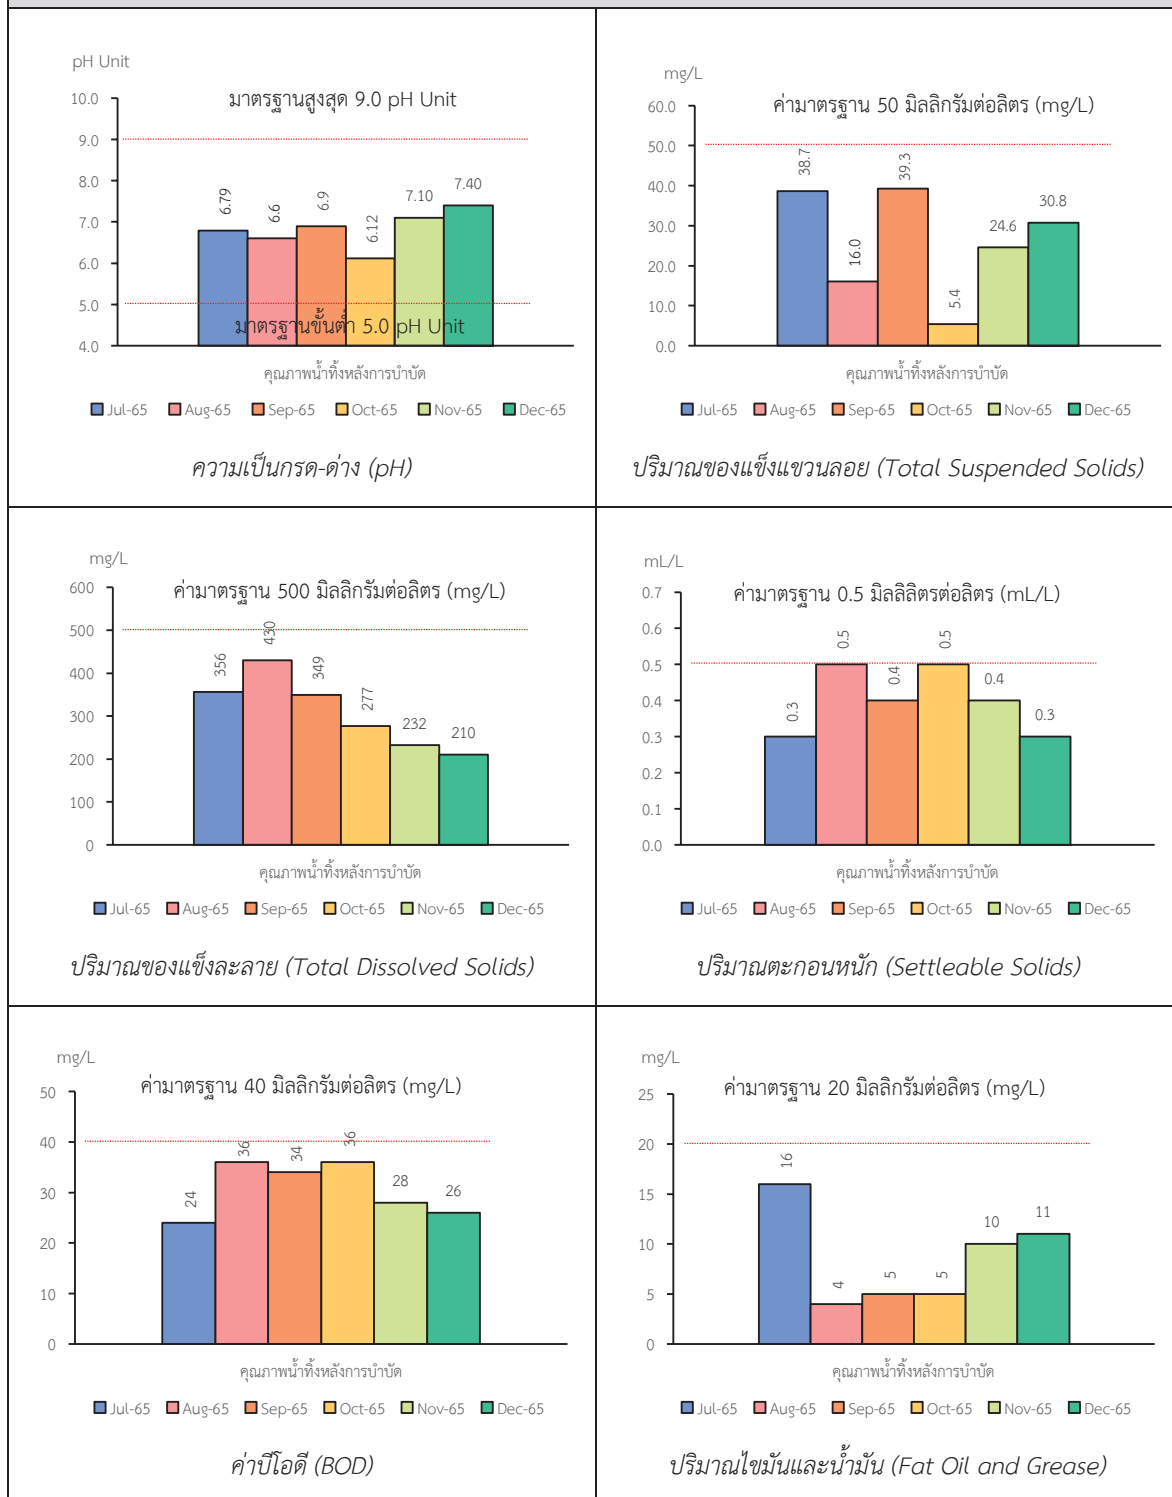
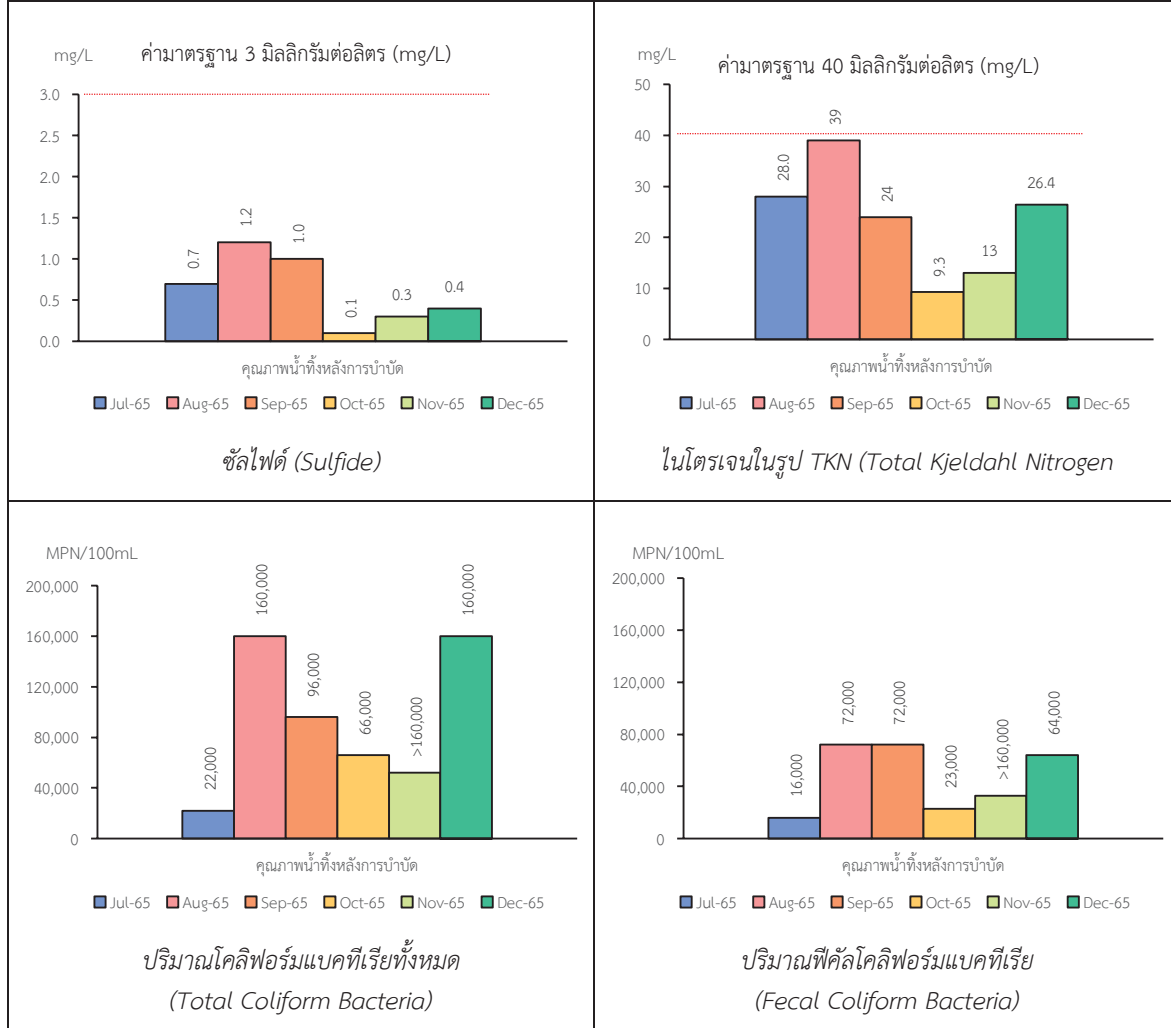
เมื่อพิจารณาผลการวิเคราะห์คุณภาพน้ำทิ้งหลังการบำบัดบริเวณส่วนตกตะกอนของระบบบำบัดน้ำเสียอาคารชุดเพื่อการพาณิชย์ (ภัตตาคาร) เปรียบเทียบกับมาตรฐานตามประกาศคณะกรรมการสิ่งแวดล้อม เรื่อง กำหนดมาตรฐานควบคุมการระบายน้ำทิ้งจากอาคารบางประเภทและบางขนาด (ประเภท ค.) ลงวันที่ 7 พฤศจิกายน 2548 ดังรูปที่ 4-1 พบว่าคุณภาพน้ำทิ้งหลังการบำบัดบริเวณส่วนตกตะกอนของระบบบำบัดน้ำเสียอาคารชุดเพื่อการพาณิชย์ (ภัตตาคาร) มีค่าอยู่ในเกณฑ์มาตรฐาน

**รูปที่ 4-1 ผลการวิเคราะห์คุณภาพน้ำทิ้งหลังการบำบัดบริเวณส่วนตกตะกอนของระบบบำบัดน้ำเสีย  
อาคารชุดเพื่อการพาณิชย์ (ภัตตาคาร) เปรียบเทียบกับค่ามาตรฐาน**

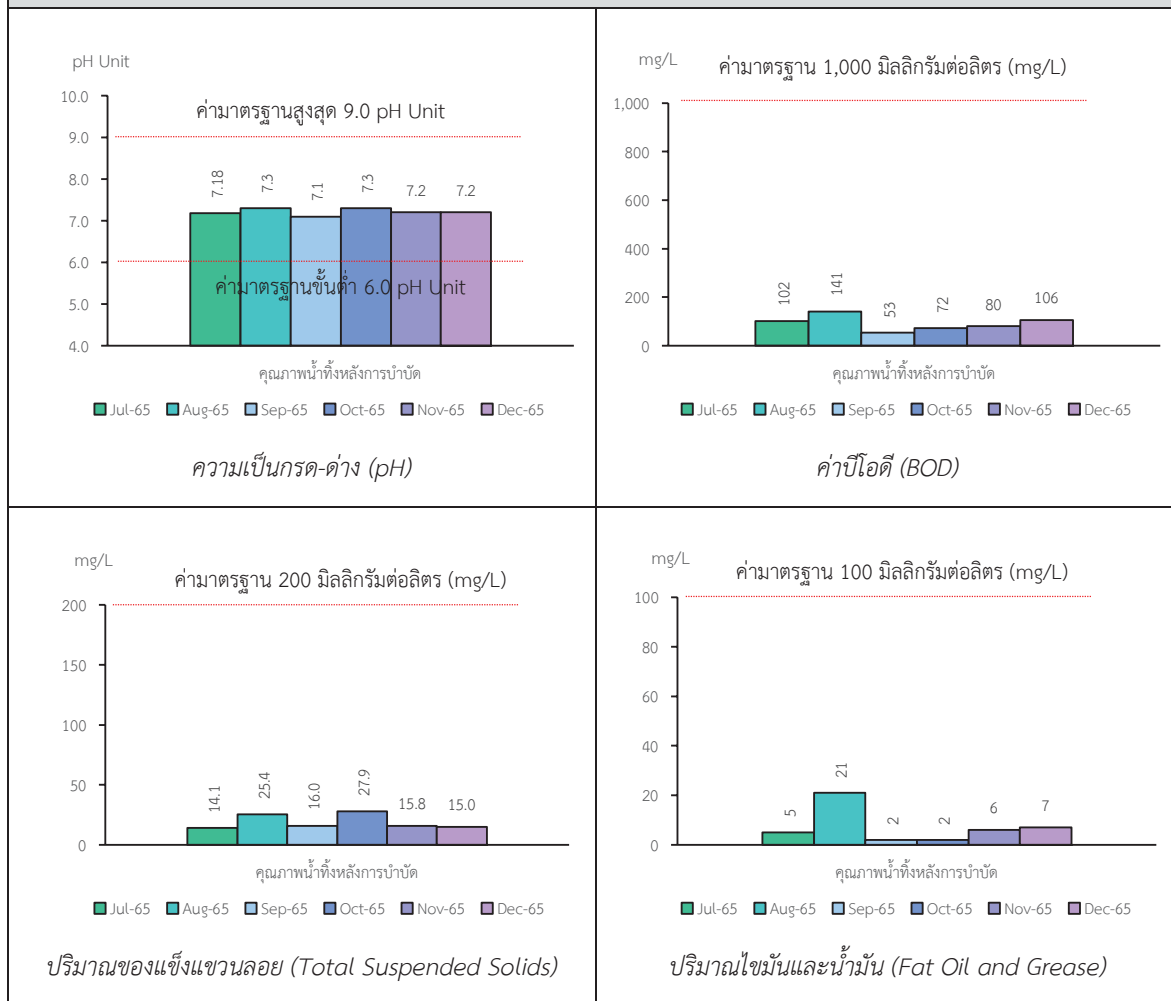
จากข้อมูลผลการวิเคราะห์คุณภาพน้ำทิ้งหลังการบำบัดบริเวณบ่อดักน้ำสุดท้ายของระบบบำบัดน้ำเสียเบื้องต้นอาคารชุดพักอาศัย ระหว่างเดือนกรกฎาคม ถึงเดือนธันวาคม พ.ศ. 2565 เมื่อพิจารณาผลการวิเคราะห์คุณภาพน้ำทิ้งหลังการบำบัดบริเวณบ่อดักน้ำสุดท้ายของระบบบำบัดน้ำเสียเบื้องต้นอาคารชุดพักอาศัย เปรียบเทียบกับมาตรฐานตามประกาศเมืองพัทยา เรื่อง กำหนดมาตรฐานคุณภาพน้ำทิ้งเมืองพัทยา พ.ศ. 2545 ดังรูปที่ 4-2 พบว่าคุณภาพน้ำทิ้งหลังการบำบัดบริเวณบ่อดักน้ำสุดท้ายของระบบบำบัดน้ำเสียเบื้องต้นอาคารชุดพักอาศัยมีค่าอยู่ในเกณฑ์มาตรฐาน

รูปที่ 4-2 ผลการวิเคราะห์คุณภาพน้ำทิ้งหลังการบำบัดบริเวณบ่อกักน้ำสุดท้ายของระบบบำบัดน้ำเสีย  
เบื้องต้นอาคารชุดพักอาศัยเปรียบเทียบกับค่ามาตรฐาน

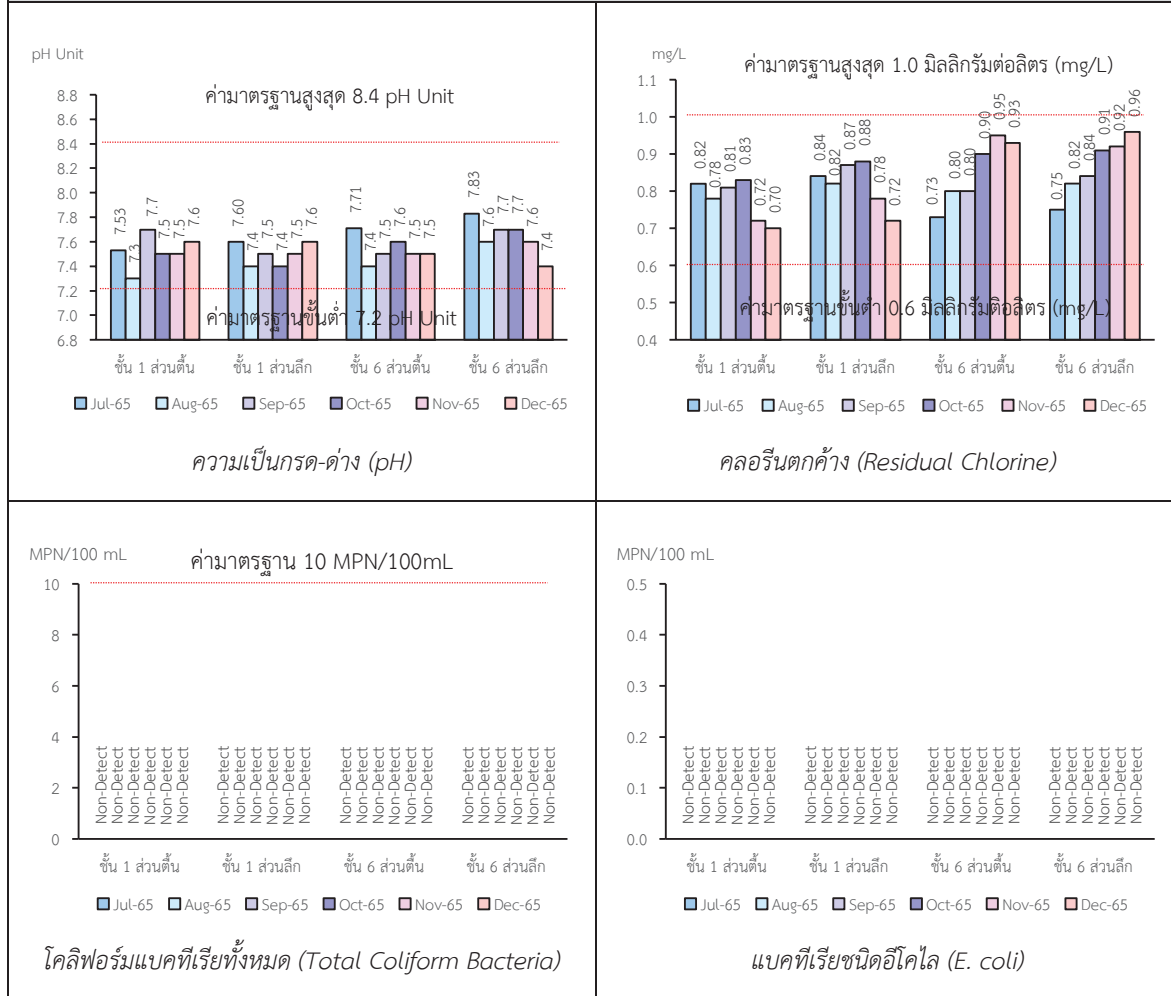
จากข้อมูลผลการวิเคราะห์คุณภาพน้ำสระว่ายน้ำบริเวณชั้น 1 ส่วนต้น สระว่ายน้ำบริเวณชั้น 1 ส่วนลึก สระว่ายน้ำบริเวณชั้น 6 ส่วนต้น และสระว่ายน้ำบริเวณชั้น 6 ส่วนลึก ระหว่างเดือนกรกฎาคม ถึงเดือนธันวาคม พ.ศ. 2565 เมื่อพิจารณาผลการวิเคราะห์คุณภาพน้ำสระว่ายน้ำเมื่อเปรียบเทียบกับค่ามาตรฐานตามพระราชบัญญัติการสาธารณสุข พ.ศ. 2535 มาตรา 32(2) คำแนะนำของคณะกรรมการสาธารณสุข ฉบับที่ 1/2550 เรื่อง การควบคุมการประกอบกิจการสระว่ายน้ำ หรือกิจการอื่น ๆ ในทำนองเดียวกัน ดังรูปที่ 4-3 พบว่ามีค่าอยู่ในเกณฑ์มาตรฐาน

รูปที่ 4-3 ผลการวิเคราะห์คุณภาพน้ำสระว่ายน้ำเปรียบเทียบกับค่ามาตรฐาน
