สรุปมาตรการป้องกันและแก้ไข ผลกระทบสิ่งแวดล้อมและ มาตรการติดตามตรวจสอบ คุณภาพสิ่งแวดล้อม

สรุปผลการปฏิบัติตามมาตรการป้องกันและแก้ไข ผลกระทบสิ่งแวดล้อมและมาตรการติดตามตรวจสอบ คุณภาพสิ่งแวดล้อม

จากการติดตามตรวจสอบการปฏิบัติตามมาตรการป้องกันและแก้ไขผลกระทบสิ่งแวดล้อม และมาตรการติดตามตรวจสอบคุณภาพสิ่งแวดล้อม โครงการ ดิคอนโด แคมป์ส รีสอร์ท รังสิต-ธรรมศาสตร์ ตั้งอยู่ที่ถนนคลองหลวง-เชียงราก ตำบลคลองหนึ่ง อำเภอคลองหลวง จังหวัดปทุมธานี ตามหนังสือสำนักงานนโยบายและแผนทรัพยากรธรรมชาติและสิ่งแวดล้อม เลขที่ ทส 1009.5/11952 ลงวันที่ 29 ตุลาคม พ.ศ. 2557 (เอกสารแนบ 1) พบว่านิติบุคคลอาคารชุด ดิคอนโด แคมป์ส รังสิต ซึ่งเป็นเจ้าของโครงการ ปฏิบัติตามมาตรการป้องกันและแก้ไขผลกระทบสิ่งแวดล้อม และมาตรการติดตามตรวจสอบผลกระทบสิ่งแวดล้อมที่เสนอไว้ในรายงานการวิเคราะห์ผลกระทบสิ่งแวดล้อมดังต่อไปนี้

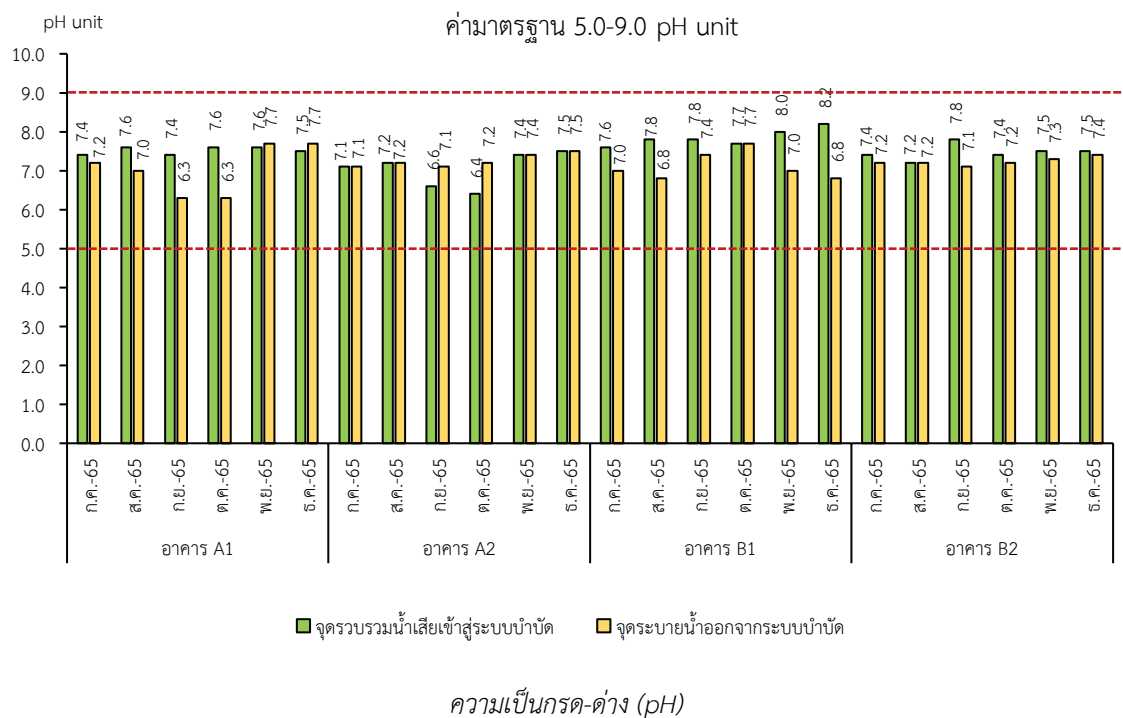
รูปที่ 4-1 สรุปผลการวิเคราะห์คุณภาพน้ำทิ้งจุดรวมน้ำเสียเข้าสู่ระบบบำบัดและจุดระบายน้ำออกจากระบบบำบัด เปรียบเทียบกับค่ามาตรฐาน

จากการสำรวจพื้นที่เพื่อเก็บตัวอย่างคุณภาพน้ำทิ้งอาคารชุดพักอาศัยระหว่างเดือนกรกฎาคม ถึงเดือน ธันวาคม พ.ศ. 2565 จำนวน 9 สถานี ได้แก่ จุดรวมน้ำเสียเข้าสู่ระบบบำบัด และจุดระบายน้ำออกจากระบบบำบัด ของอาคาร A (สถานี A1 , สถานี A2) และอาคาร B (สถานี B1 , สถานี B2) รวมทั้งบ่อกักสลายก่อนระบายออก สู่ท่อระบายน้ำ เมื่อนำค่าการตรวจวัดมาเปรียบเทียบกับค่ามาตรฐานตามประกาศกระทรวงทรัพยากรธรรมชาติและ สิ่งแวดล้อม เรื่อง กำหนดมาตรฐานควบคุมการระบายน้ำทิ้งจากอาคารบางประเภทและบางขนาด ลงวันที่ 7 พฤศจิกายน 2548 ประกาศในพระราชกิจจานุเบกษาเล่มที่ 122 ตอนที่ 125ง ลงวันที่ 29 ธันวาคม 2548 (ประเภท ข) พบว่า คุณภาพน้ำทิ้งบริเวณจุดรวมน้ำเสียเข้าสู่ระบบบำบัดของอาคาร A และอาคาร B มีค่า เกินเกณฑ์ค่ามาตรฐาน แต่เมื่อน้ำทิ้งของอาคารผ่านระบบบำบัดน้ำเสียของโครงการมายังบริเวณจุดระบายน้ำ ออกจากระบบบำบัดของอาคาร และบริเวณบ่อกักสลายก่อนระบายออกสู่ท่อระบายน้ำคุณภาพน้ำทิ้งมีค่า อยู่ในเกณฑ์ค่ามาตรฐาน สรุปผลการวิเคราะห์คุณภาพน้ำทิ้งบริเวณจุดรวมน้ำเสียเข้าสู่ระบบบำบัดและ จุดระบายน้ำออกจากระบบบำบัดเปรียบเทียบกับค่ามาตรฐานแสดงดังรูปที่ 4-1 และสรุปผลการวิเคราะห์คุณภาพ น้ำทิ้งบริเวณบ่อกักสลายก่อนระบายออกสู่ท่อระบายน้ำเปรียบเทียบกับค่ามาตรฐานแสดงดังรูปที่ 4-2

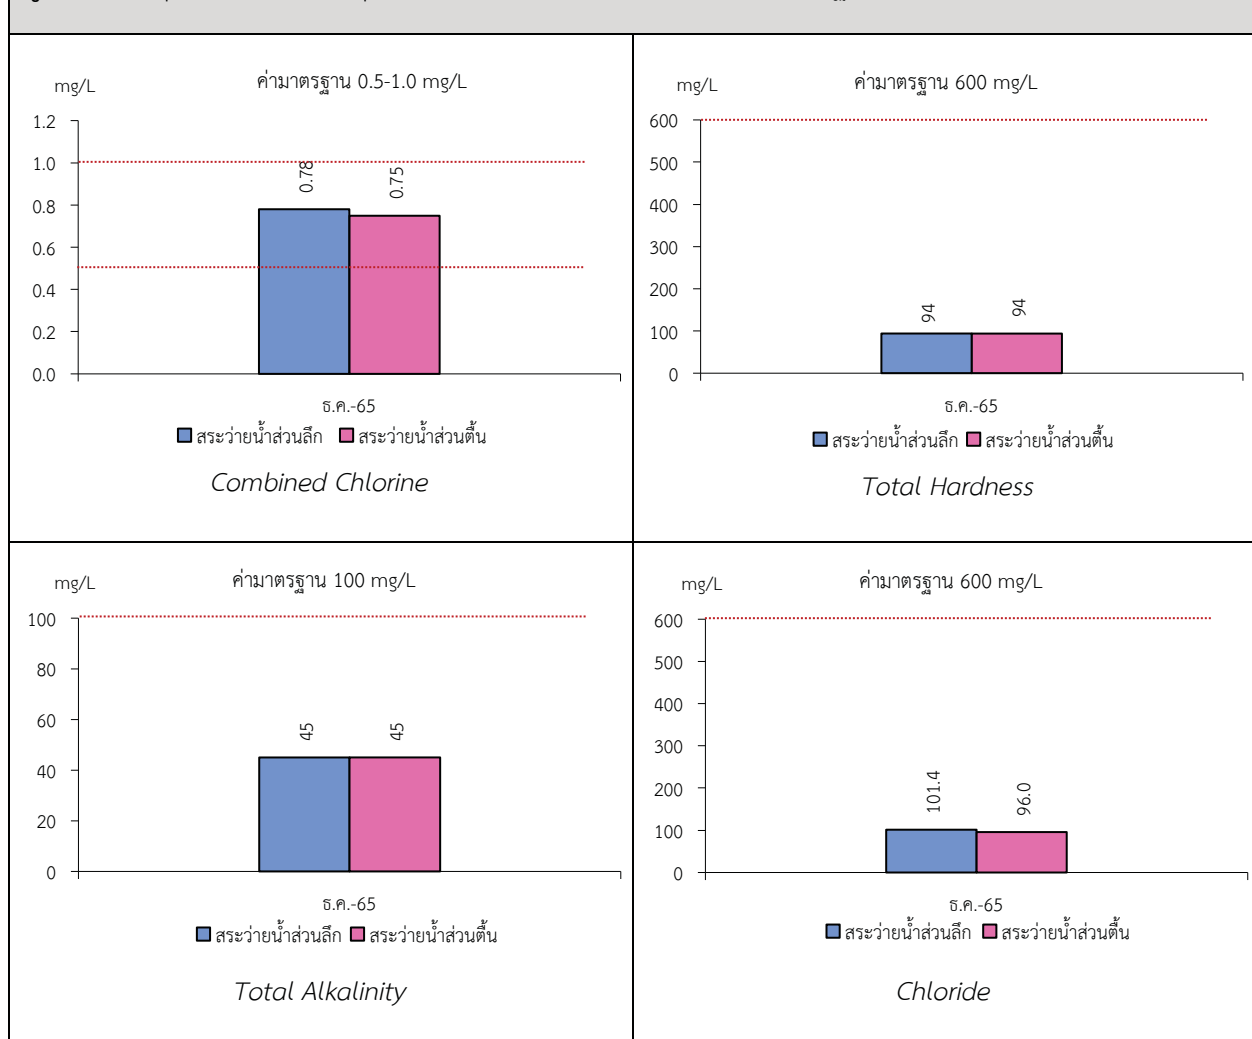
รูปที่ 4-3 สรุปผลการวิเคราะห์คุณภาพน้ำสระว่ายน้ำ เปรียบเทียบกับค่ามาตรฐาน

จากข้อมูลผลการวิเคราะห์คุณภาพน้ำสระว่ายน้ำส่วนลึก และสระว่ายน้ำส่วนตื้น ระหว่างเดือนกรกฎาคม ถึงเดือนธันวาคม พ.ศ. 2565 โดยการตรวจวิเคราะห์ปริมาณคลอรีนรวม (Combined Chlorine) ความกระด้าง (Total Hardness (as CaCO₃)) ความเป็นด่าง (Total Alkalinity (as CaCO₃)) คลอไรด์ (Chloride) ไซยาไนด์ (Cyanide) แอมโมเนีย-ไนโตรเจน (Ammonia-Nitrogen) และไนเตรท-ไนโตรเจน (Nitrate-Nitrogen) ดำเนินการตรวจวัดปีละ 2 ครั้ง และการตรวจวิเคราะห์ปริมาณโคลิฟอร์มแบคทีเรียทั้งหมด (Total Coliform Bacteria) แบคทีเรียชนิดอีโคไล (E.coli) แบคทีเรียชนิดสแตปฟีโลคอคคัส (Staphylococcus aureus) และแบคทีเรียชนิดซูโดโมนาส (Pseudomonas aeruginosa) ดำเนินการตรวจวัด ทุกสัปดาห์ จากผลการตรวจวิเคราะห์ พบว่า มีค่าอยู่ในเกณฑ์ค่ามาตรฐาน ตามพระราชบัญญัติการสาธารณสุข พ.ศ. 2535 มาตรา 32(2) คำแนะนำของคณะกรรมการสาธารณสุข ฉบับที่ 1/2550 เรื่อง การควบคุมการประกอบกิจการสระว่ายน้ำ หรือกิจการอื่น ๆ ในทำนองเดียวกัน สรุปผลการวิเคราะห์คุณภาพน้ำสระว่ายน้ำเปรียบเทียบกับ ค่ามาตรฐานแสดงดังรูปที่ 4-3
