สรุปผลการปฏิบัติตาม มาตรการป้องกันและแก้ไข ผลกระทบสิ่งแวดล้อมและ มาตรการติดตามตรวจสอบ คุณภาพสิ่งแวดล้อม

บทที่ 4

สรุปผลการปฏิบัติตามมาตรการป้องกันและแก้ไข ผลกระทบสิ่งแวดล้อมและมาตรการติดตามตรวจสอบ ผลกระทบสิ่งแวดล้อม

จากการติดตามตรวจสอบการปฏิบัติตามมาตรการป้องกันและแก้ไขผลกระทบสิ่งแวดล้อม และมาตรการติดตามตรวจสอบคุณภาพสิ่งแวดล้อม โครงการ The Change Relax Condo ตั้งอยู่ที่ถนนมิตรภาพ ตำบลบ้านเกาะ อำเภอเมืองนครราชสีมา จังหวัดนครราชสีมา ตามหนังสือสำนักงานนโยบายและแผนทรัพยากรธรรมชาติและสิ่งแวดล้อม เลขที่ ทส 1009.5/11952 ลงวันที่ 29 ตุลาคม พ.ศ. 2557 (เอกสารแนบ 1) พบว่านิติบุคคลอาคารชุด เดอะเชนจ์ รีแลกซ์ คอนโด ซึ่งเป็นเจ้าของโครงการ ปฏิบัติตามมาตรการป้องกันและแก้ไขผลกระทบสิ่งแวดล้อม และมาตรการติดตามตรวจสอบผลกระทบสิ่งแวดล้อมที่เสนอไว้ในรายงานการวิเคราะห์ผลกระทบสิ่งแวดล้อมดังต่อไปนี้

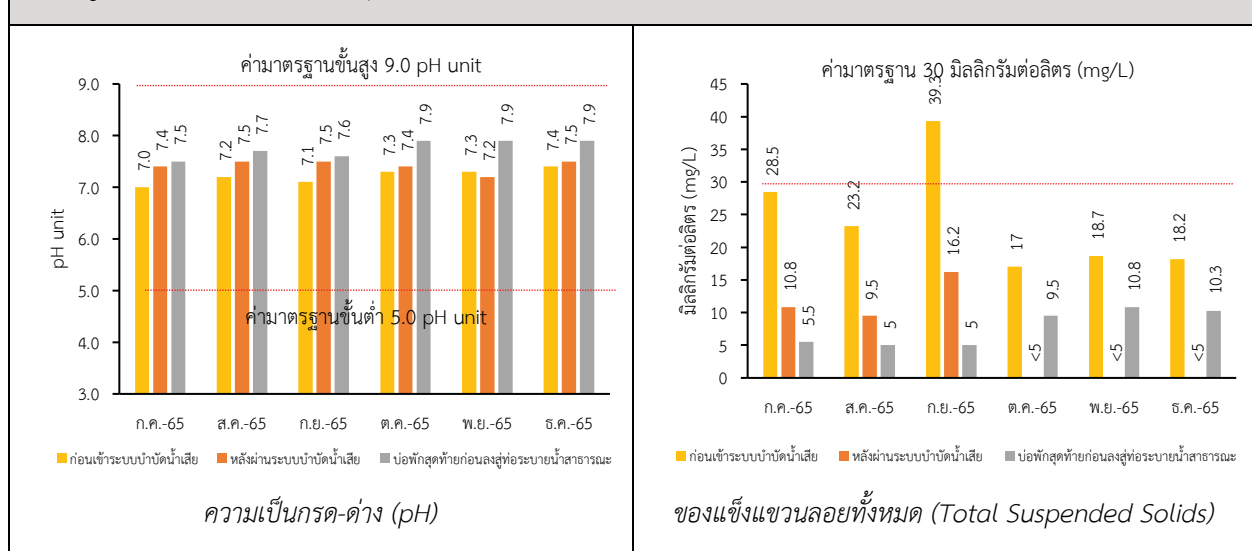
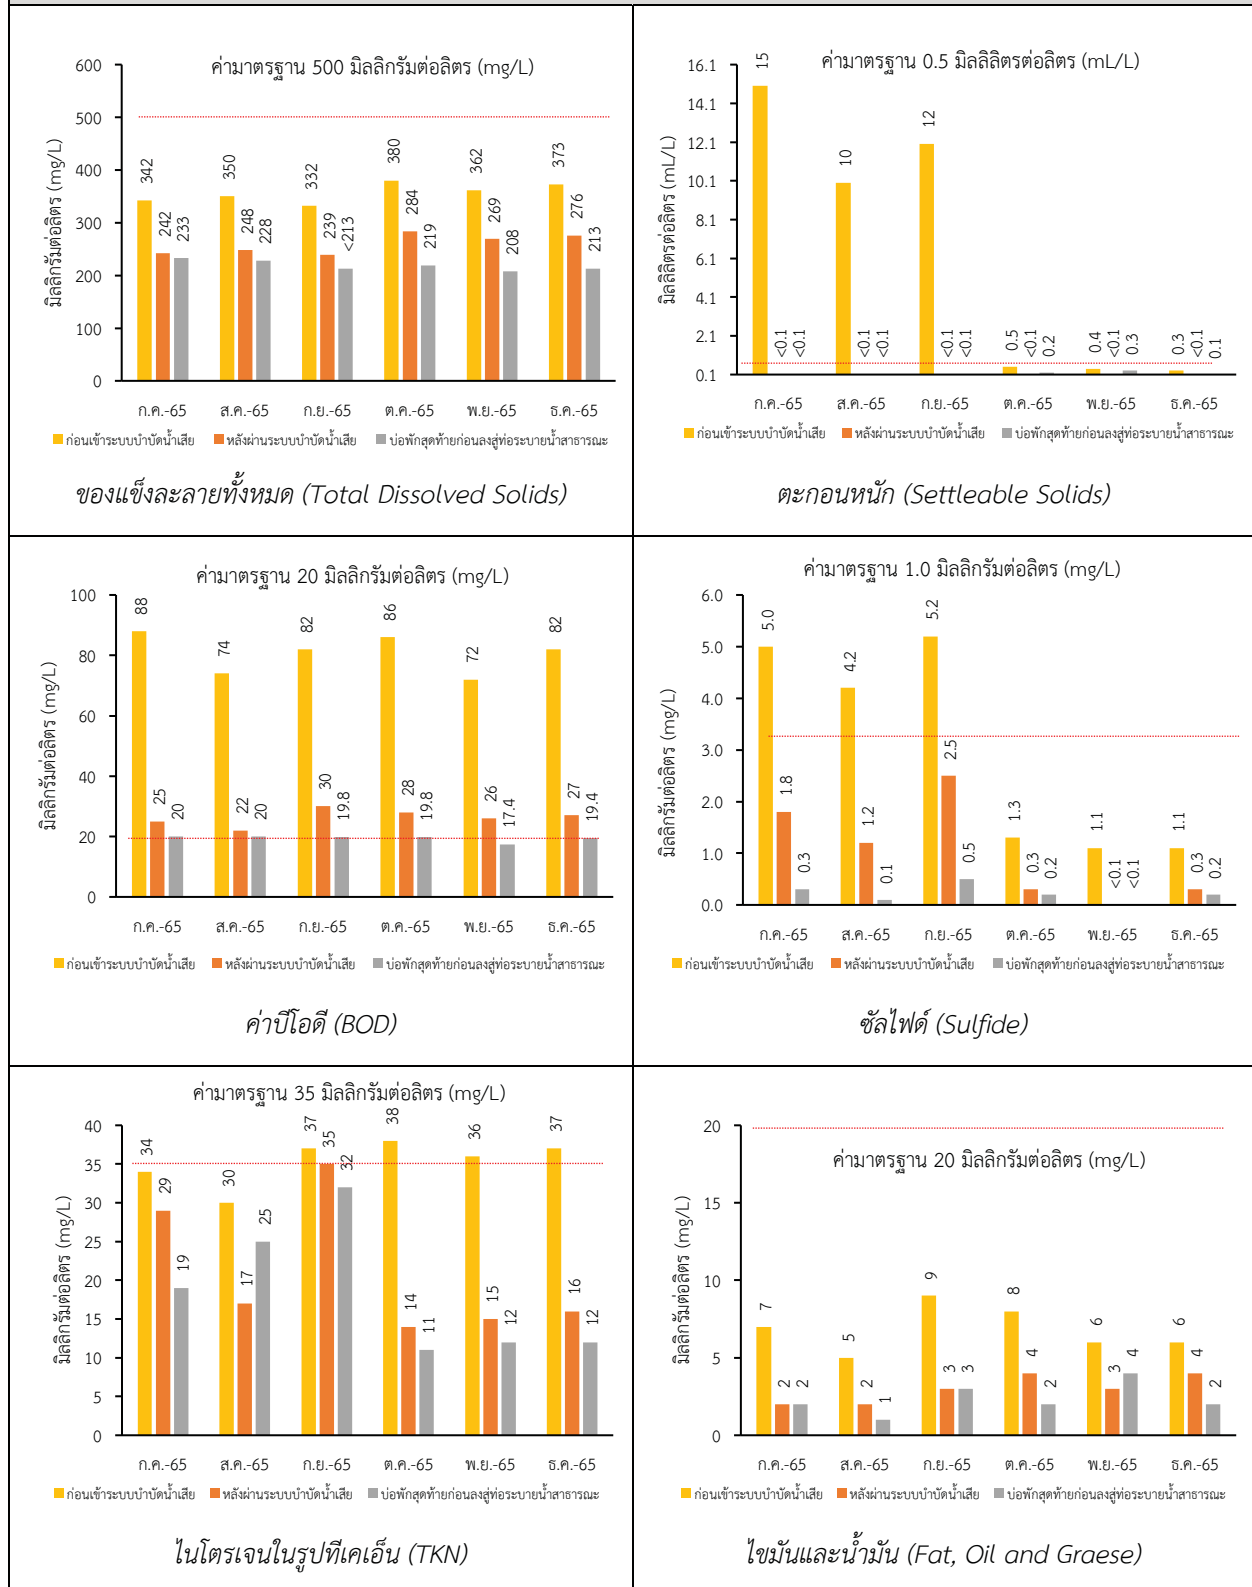
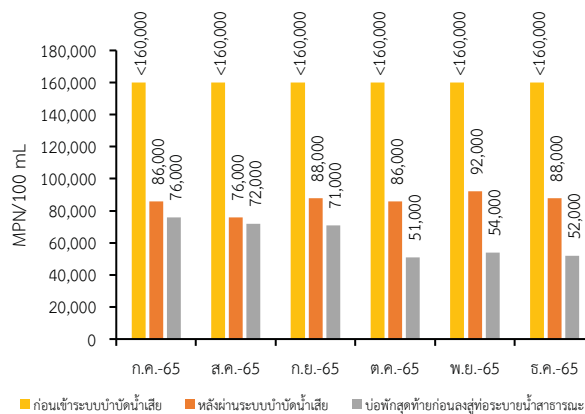
รูปที่ 4-1 ผลการวิเคราะห์คุณภาพน้ำทิ้งเปรียบเทียบกับค่ามาตรฐาน

จากการสำรวจพื้นที่เพื่อเก็บตัวอย่างคุณภาพน้ำทิ้งอาคารชุดพักอาศัยระหว่างเดือนกรกฎาคม ถึงเดือน ธันวาคม พ.ศ. 2565 จำนวน 3 สถานี ได้แก่ ก่อนเข้าระบบบำบัดน้ำเสีย หลังผ่านระบบบำบัดน้ำเสีย และ จุดบ่อกักสุดท้ายก่อนลงสู่ท่อระบายน้ำสาธารณะ เมื่อนำค่าการตรวจวัดมาเปรียบเทียบกับค่ามาตรฐานตาม ประกาศกระทรวงทรัพยากรธรรมชาติและสิ่งแวดล้อม เรื่อง กำหนดมาตรฐานควบคุมการระบายน้ำทิ้งจากอาคาร บางประเภทและบางขนาด ลงวันที่ 7 พฤศจิกายน 2548 ประกาศในพระราชกิจจานุเบกษาเล่มที่ 122 ตอนที่ 125ง ลงวันที่ 29 ธันวาคม 2548 (ประเภท ข) พบว่าค่าคุณภาพน้ำก่อนเข้าระบบบำบัดน้ำเสียมีค่าเกิน เกณฑ์มาตรฐาน แต่อย่างไรก็ตามค่าคุณภาพน้ำทิ้งหลังผ่านระบบบำบัดน้ำเสีย และจุดบ่อกักสุดท้ายก่อนลงสู่ท่อ ระบายน้ำสาธารณะ มีค่าอยู่ในเกณฑ์มาตรฐาน สรุปผลการวิเคราะห์คุณภาพน้ำทิ้งเปรียบเทียบกับค่ามาตรฐาน แสดงดังรูปที่ 4-1

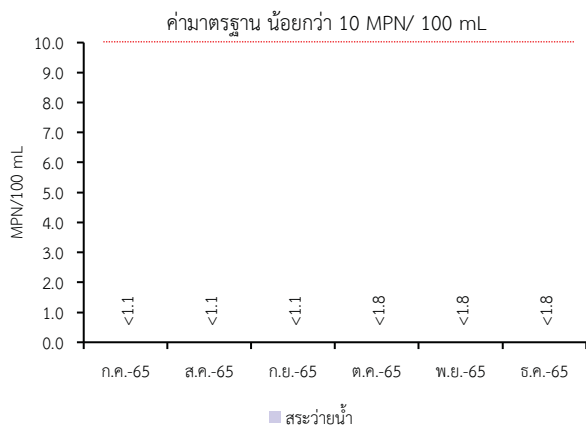
รูปที่ 4-2 ผลการวิเคราะห์คุณภาพน้ำระวายน้ําเปรียบเทียบกับค่ามาตรฐาน

จากข้อมูลผลการวิเคราะห์คุณภาพน้ำสระว่ายน้ำ ระหว่างเดือนกรกฎาคม ถึงเดือนธันวาคม พ.ศ. 2565 เมื่อพิจารณาผลการวิเคราะห์คุณภาพน้ำสระว่ายน้ำเมื่อเปรียบเทียบกับค่ามาตรฐานมาตรฐานตามพระราชบัญญัติ การสาธารณสุข พ.ศ. 2535 มาตรา 32(2) คำแนะนำของคณะกรรมการสาธารณสุข ฉบับที่ 1/2550 เรื่อง การควบคุมการประกอบกิจการสระว่ายน้ำ หรือกิจการอื่น ๆ ในทำนองเดียวกัน ดังรูปที่ 4-2 พบว่ามีค่าอยู่ใน เกณฑ์มาตรฐาน

Total Coliform Bacteria
