โครงการ ไอดีโอ โมบิ วงศ์สว่าง-อินเตอร์เซ็นจ์ ตั้งอยู่ที่ถนนกรุงเทพ-นนทบุรี แขวงบางซื่อ เขตบางซื่อ กรุงเทพมหานคร มีขนาดพื้นที่ 2-2-24.4 ไร่ (4,097.6 ตารางเมตร) ดำเนินการโดย บริษัท อนันดา ดีเวลลอปเม้นท์ จำกัด (มหาชน) สำนักงานตั้งอยู่เลขที่ 99/1 หมู่ที่ 14 ซอยหมู่บ้านวินด์มิลล์ ถนนบางนา-ตราด ตำบลบางพลีใหญ่ อำเภอบางพลี จังหวัดสมุทรปราการ สำหรับการดำเนินโครงการ ไอดีโอ โมบิ วงศ์สว่าง-อินเตอร์เซ็นจ์ มีลักษณะเป็นอาคารชุดพักอาศัย ขนาดความสูง 29 ชั้น จำนวน 1 อาคาร มีจำนวนห้องชุดประมาณ 563 ห้อง แบ่งเป็น ห้องชุดพักอาศัย 559 ห้อง และห้องชุดเพื่อการพาณิชย์ (ร้านค้า) จำนวน 4 ห้อง ทั้งนี้โครงการเข้าข่ายที่จะต้องศึกษาและจัดทำรายงานการวิเคราะห์ผลกระทบสิ่งแวดล้อม ในขั้นตอนของการขออนุญาตก่อสร้างตามประกาศกระทรวงทรัพยากรธรรมชาติและสิ่งแวดล้อม เรื่อง กำหนดประเภทและขนาดของโครงการหรือกิจการซึ่งต้องจัดทำรายงานการวิเคราะห์ผลกระทบสิ่งแวดล้อมและหลักเกณฑ์ วิธีการ ระเบียบปฏิบัติ และแนวทางการจัดทำรายงานการวิเคราะห์ผลกระทบสิ่งแวดล้อม พ.ศ. 2555 ที่กำหนดให้อาคารอยู่อาศัยรวมตามกฎหมายว่าด้วยการควบคุมอาคารที่มีจำนวนห้องพักตั้งแต่ 80 ห้องขึ้นไปหรือมีพื้นที่ใช้สอยตั้งแต่ 4,000 ตารางเมตรขึ้นไป ต้องจัดทำรายงานการวิเคราะห์ผลกระทบสิ่งแวดล้อม เสนอต่อสำนักงานนโยบายและแผนทรัพยากรธรรมชาติและสิ่งแวดล้อม (สผ.) เพื่อประกอบการพิจารณ

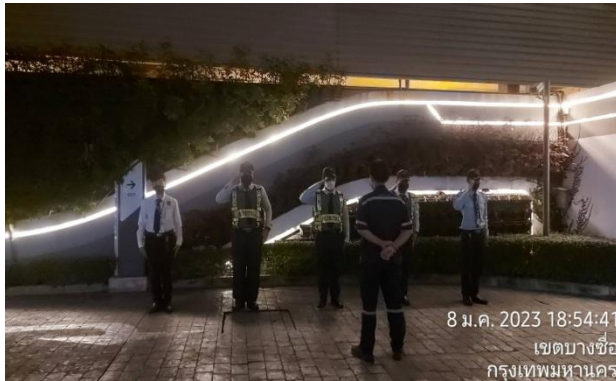
ภาพที่ 1 เจ้าหน้าที่ควบคุมดูแลรักษาความปลอดภัย

1. ทรัพยากรสิ่งแวดล้อมทางกายภาพ				
1.1 สภาพภูมิประเทศ	1.ดูแลรักษาความเป็นระเบียบเรียบร้อยภายในโครงการให้อยู่สภาพดีอยู่เสมอ 2. จัดให้มีเจ้าหน้าที่ดูแล บำรุง รักษาพื้นที่สีเขียวบริเวณต่างๆให้อยู่ในสภาพดีอยู่เสมอ	โครงการจัดให้มีเจ้าหน้าที่ควบคุมดูแลรักษาความเป็นระเบียบเรียบร้อยภายในโครงการให้อยู่สภาพดีอยู่เสมอ โครงการจัดให้มีเจ้าหน้าที่ดูแล บำรุง รักษาพื้นที่สีเขียวบริเวณต่างๆให้อยู่ในสภาพดีอยู่เสมอ	- -	- ดังภาพที่ 1 - ดังภาพที่ 2

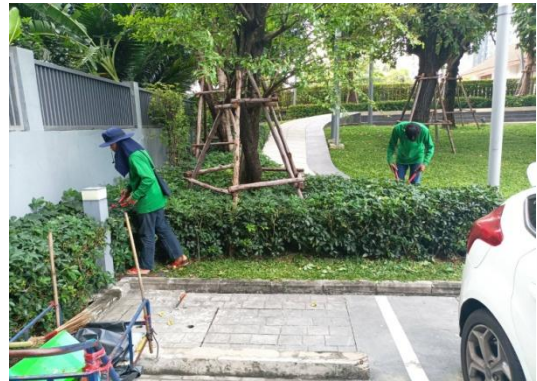
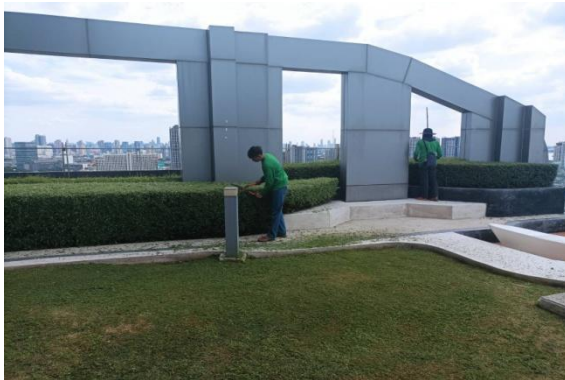
ภาพที่ 2 เจ้าหน้าที่ดูแลรักษาสภาพพื้นที่สีเขียว

1.3 คุณภาพอากาศ(ต่อ)	7. จัดเจ้าหน้าที่คอยดูแลตรวจสอบรักษาดันไม้ในพื้นที่สีเขียวให้มีสภาพสวยงามอย่างสม่ำเสมอ ตลอดระยะเวลาดำเนินโครงการ นอกจากนี้หากมีต้นไม้ได้รับความเสียหาย หรือตายต้องปลูกทดแทนใหม่ทันที เพื่อเป็นการส่งเสริมการพัฒนายั่งยืน และเป็นการช่วยรักษาสภาพแวดล้อม สร้างทัศนียภาพ และให้ความสำคัญกับคุณภาพชีวิตของผู้อยู่อาศัย และพื้นที่บริเวณโดยรอบโครงการ	โครงการจัดให้มีเจ้าหน้าที่คอยดูแลตรวจสอบรักษาดันไม้ในพื้นที่สีเขียวให้มีสภาพสวยงามอย่างสม่ำเสมอ ตลอดระยะเวลาดำเนินโครงการ นอกจากนี้หากมีต้นไม้ได้รับความเสียหาย หรือตายต้องปลูกทดแทนใหม่ทันที เพื่อเป็นการส่งเสริมการพัฒนายั่งยืน และเป็นการช่วยรักษาสภาพแวดล้อม สร้างทัศนียภาพ และให้ความสำคัญกับคุณภาพชีวิตของผู้อยู่อาศัย และพื้นที่บริเวณโดยรอบโครงการ	-	- ดังภาพที่ 2

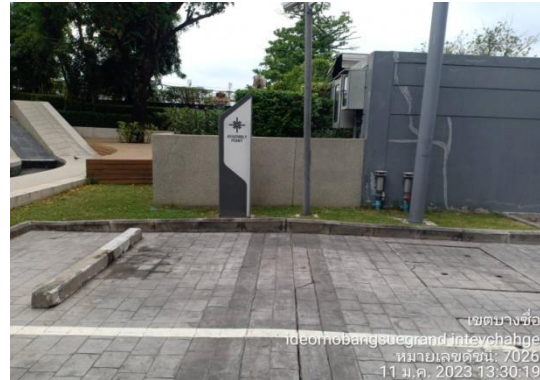
ภาพที่ 3 พื้นที่จัดรวมพล

1.2 การเกิดแผ่นดินไหว (ต่อ)	<p>2) เมื่อการสั่นไหวหยุดลง จับด้วยความระมัดระวัง</p> <p>3. สำหรับแผนการอพยพผู้พักอาศัยและพนักงานภายในโครงการหลังจากการหยุดสั่นไหว มีรายละเอียดดังนี้</p> <p>- ประชาสัมพันธ์ให้ผู้พักอาศัย และพนักงานของโครงการทราบถึงการปฏิบัติตัว หากเกิดเหตุการณ์แผ่นดินไหว</p> <p>- สำหรับผู้พักอาศัย และพนักงานอยู่ภายในอาคาร ให้ออกจากอาคาร เพื่อไปยังจุดรวมพลภายในโครงการ ซึ่งใช้เป็นบริเวณเดียวกันกับจุดรวมคนกรณีเพลิงไหม้</p> <p>- ตรวจนับพนักงานที่อพยพมายังจุดรวมคน</p>	<p>โครงการจัดให้มีข้อควรปฏิบัติขณะเกิดแผ่นดินไหวสำหรับติดประกาศไว้บริเวณชั้นที่ 1 และจัดแผนอพยพ</p> <p>โครงการจัดให้มีข้อควรปฏิบัติขณะเกิดแผ่นดินไหวสำหรับติดประกาศไว้บริเวณชั้นที่ 1 และจัดแผนอพยพ</p> <p>โครงการจัดให้มีพื้นที่จุดรวมพลสำหรับผู้พักอาศัย และพนักงานอยู่ภายในอาคาร ให้ออกจากอาคาร เพื่อไปยังจุดรวมพลภายในโครงการ ซึ่งใช้เป็นบริเวณเดียวกันกับจุดรวมคนกรณีเพลิงไหม้</p> <p>โครงการปฏิบัติตามมาตรการกำหนด</p>	<p>-</p> <p>-</p> <p>-</p> <p>-</p>	<p>- ดังเอกสารแนบที่ 1</p> <p>- ดังเอกสารแนบที่ 1</p> <p>- ดังภาพที่ 3</p> <p>-</p>

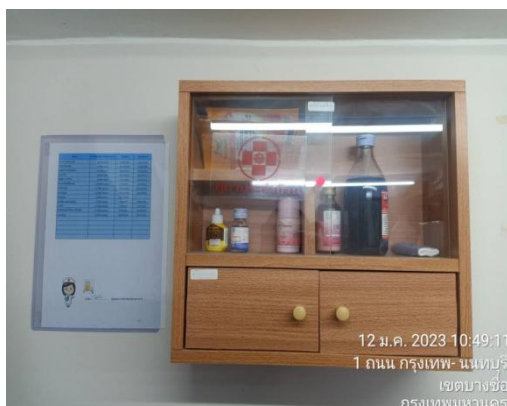
ภาพที่ 4 อุปกรณ์ปฐมพยาบาลเบื้องต้น

1.2 การเกิดแผ่นดินไหว (ต่อ)	-ช่วยเหลือ/ปฐมพยาบาล นำผู้ป่วยหรือผู้บาดเจ็บส่ง สถานพยาบาลใกล้เคียง -กรณีขอไม่ครบ แจ้งหน่วยชีวิตค้นหา - กรณีขอครบ พนักงานอยู่ในพื้นที่จนเหตุการณ์สงบ	โครงการจัดให้มีป้ายประชาสัมพันธ์เบอร์โทรศัพท์ ฉุกเฉินและอุปกรณ์ปฐมพยาบาลเบื้องต้น เพื่อ ช่วยเหลือ/ปฐมพยาบาล นำผู้ป่วยหรือผู้บาดเจ็บส่ง สถานพยาบาลใกล้เคียง โครงการปฏิบัติตามมาตรการกำหนด โครงการปฏิบัติตามมาตรการกำหนด	- - -	- ดังเอกสาร แนบที่ 2 และ ภาพที่ 4 - -

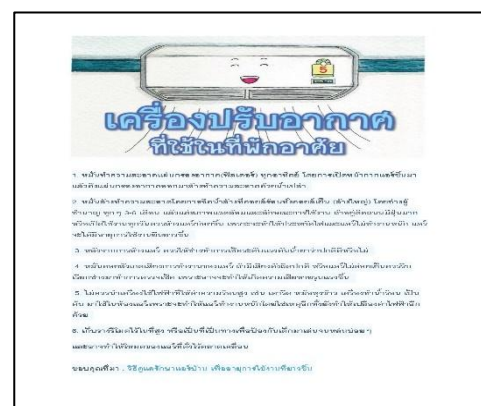
ภาพที่ 5 ป้ายแนะนำการดูแลรักษาเครื่องปรับอากาศ

1.3 คุณภาพอากาศ	1.รณรงค์ให้ผู้พักอาศัยใช้งานระบบปรับอากาศอย่างถูก วิธี และแนะนำการดูแลรักษาเครื่องปรับอากาศให้มี คุณภาพคืออยู่เสมอ 2. ผนังอาคารอย่างน้อย 1 ด้าน ต้องมีช่องเปิดออกสู่ ภายนอกได้ โดยช่องเปิดนี้จะต้องมีพื้นที่ไม่น้อยกว่า ร้อยละ 10 ของพื้นที่ 3. ออกแบบให้ชั้นจอดรถของอาคารมีช่องเปิดเพียงพอ ให้อากาศถ่ายเทได้อย่างสะดวกตลอดเวลา เพื่อป้องกัน การสะสมของมลพิษ	โครงการจัดให้มีการรณรงค์ให้ผู้พักอาศัยใช้งาน ระบบปรับอากาศอย่างถูกวิธี และแนะนำการดูแล รักษาเครื่องปรับอากาศให้มีคุณภาพคืออยู่เสมอ โครงการจัดให้มีผนังอาคารอย่างน้อย 1 ด้าน ต้องมี ช่องเปิดออกสู่ภายนอกได้ โดยช่องเปิดนี้จะต้องมี พื้นที่ไม่น้อยกว่าร้อยละ 10 ของพื้นที่ โครงการจัดให้มีการออกแบบให้ชั้นจอดรถของ อาคารมีช่องเปิดเพียงพอให้อากาศถ่ายเทได้อย่าง สะดวกตลอดเวลา เพื่อป้องกันการสะสมของมลพิษ	- - -	- ดังภาพที่ 5 และภาพที่ 6 - ดังภาพที่ 7 - ดังภาพที่ 7 และภาพที่ 8

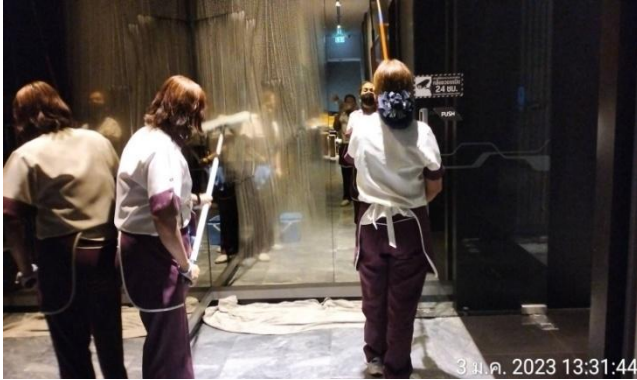
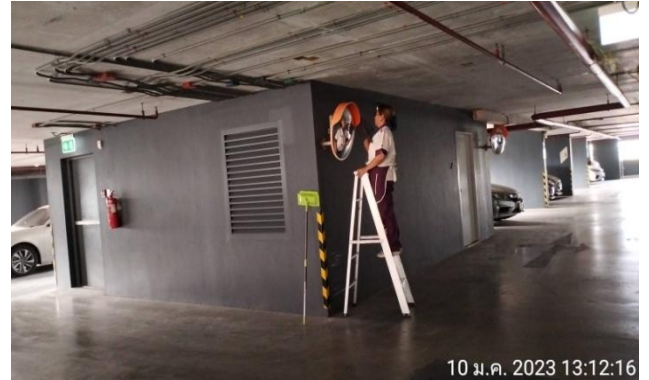
ภาพที่ 11 เจ้าหน้าที่ดูแลรักษาความสะอาด

8. หมั่นดูแลรักษาความสะอาดพื้นถนนภายในโครงการสม่ำเสมอ เพื่อลดปริมาณฝุ่นละออง	โครงการจัดให้มีการดูแลรักษาความสะอาดพื้นถนนภายในโครงการสม่ำเสมอ	-	- ดังภาพที่ 11

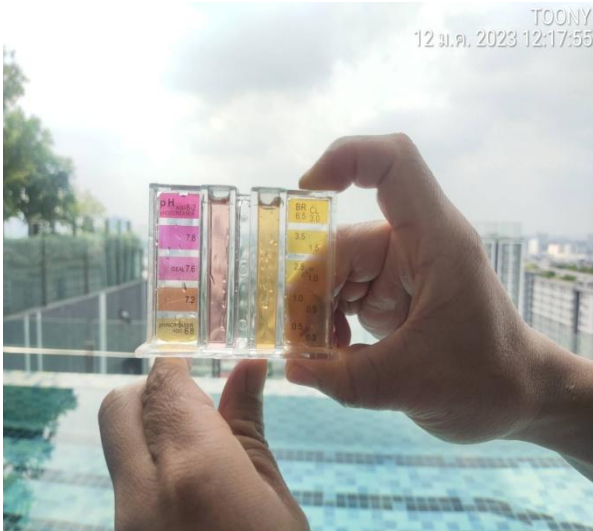
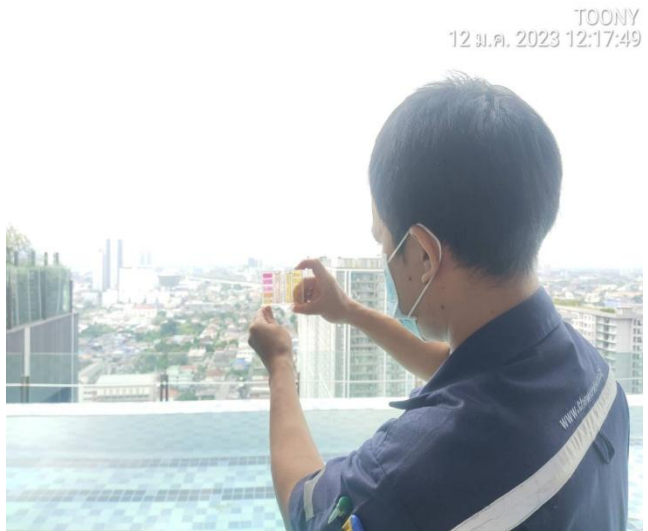
ภาพที่ 4.4-1 การตรวจวัด pH และ Free Chlorine สระว่ายน้ำ

29 ธันวาคม 2565	8.2	1	8.0	1
	30 ธันวาคม 2565	8.0	1	8.0	1
	31 ธันวาคม 2565	8.0	1	8.0	1
มาตรฐาน		7.2-8.4	0.6-1.0 ppm	7.2-8.4	0.6-1.0 ppm

หมายเหตุ : อ้างอิงตามประกาศคณะกรรมการสาธารณสุข ฉบับที่ 1/2550 เรื่อง การควบคุมการประกอบกิจการสระว่ายน้ำ
