โครงการอาคารชุด ดิ อินฟินิตี้ (The Infinity) ตั้งอยู่เลขที่ 98 ถนนนราธิวาสราชนครินทร์ แขวงสีลม เขต บางรัก กรุงเทพมหานคร เป็นอาคารสูง 38 ชั้น จำนวน 1 อาคาร จำนวนห้องชุด 123 ห้องชุด ขนาดพื้นที่ 1-3-24 ไร่

ผลการปฏิบัติตามมาตรการป้องกันและแก้ไขผลกระทบสิ่งแวดล้อม (ระยะดำเนินการ)

ประจำเดือน กรกฎาคม – ธันวาคม 2565

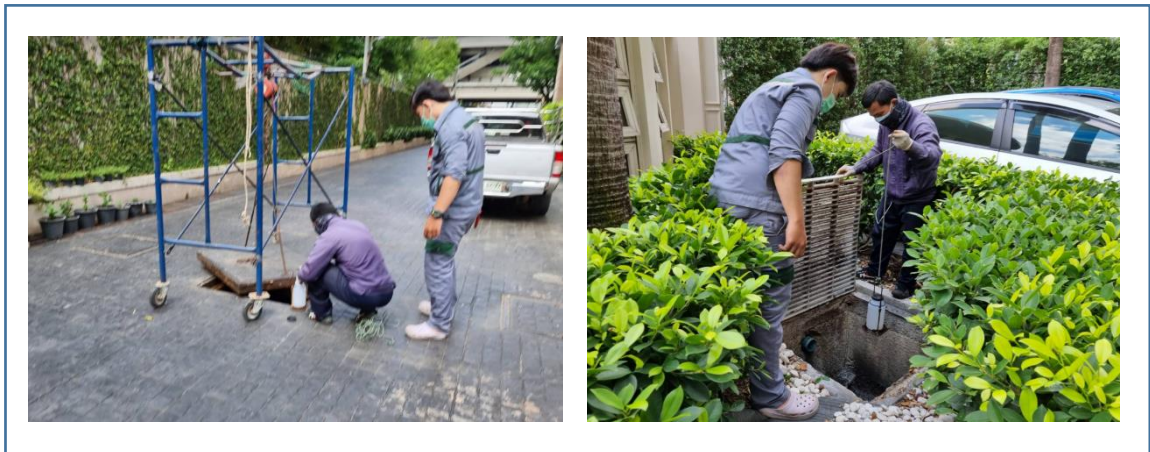
รูปแสดงจุดตรวจวัดคุณภาพน้ำทิ้ง

จุดตรวจวัดคุณภาพน้ำทิ้ง ได้แก่ บริเวณบ่อตรวจคุณภาพน้ำพร้อมตะแกรงดักขยะ ซึ่งดำเนินการเก็บตัวอย่างน้ำทิ้งสำหรับตรวจวิเคราะห์ ดังแสดงในรูป

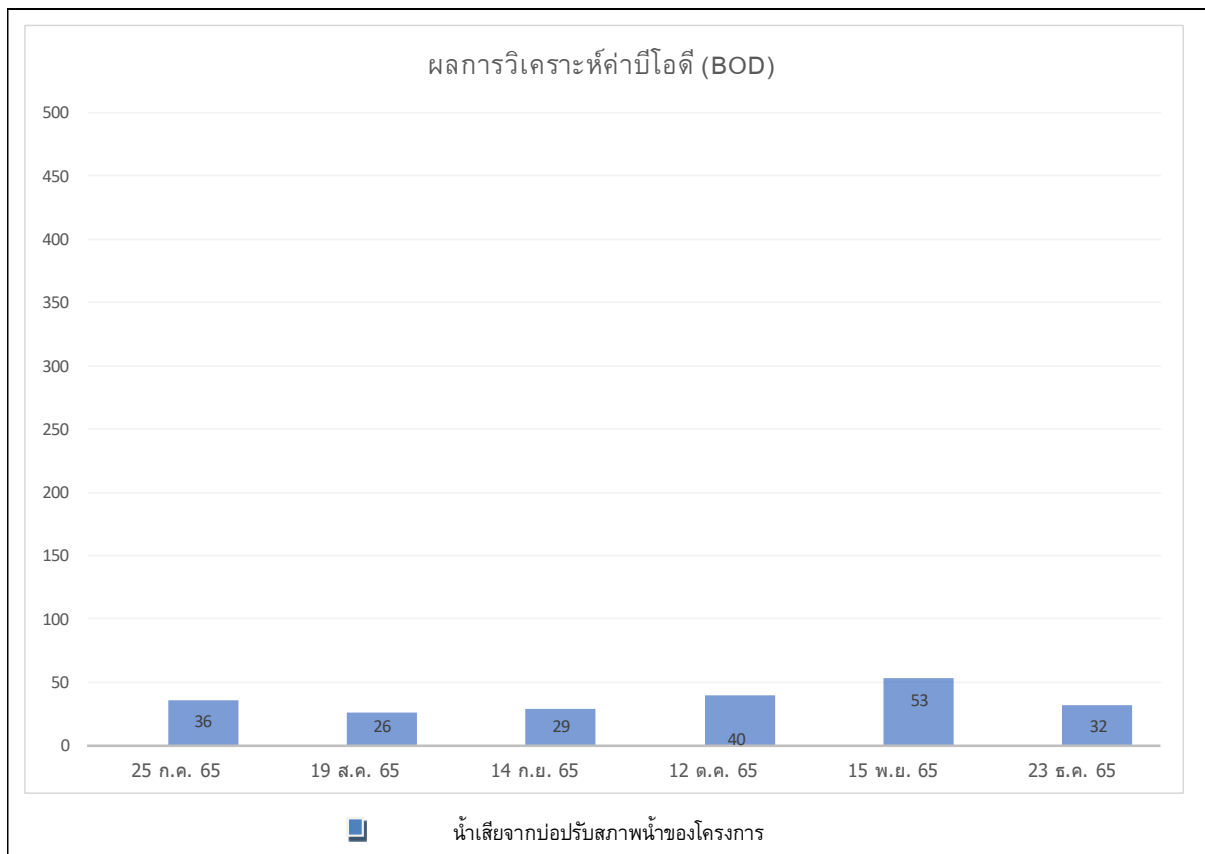
ผลการตรวจวิเคราะห์ค่าบีโอดี (BOD)

3.2 การบำบัดน้ำเสีย	1. โครงการจะใช้ระบบบำบัดน้ำเสียรวม จำนวน 1 ชุด เป็นระบบบำบัดน้ำเสียชนิดเติมอากาศแบบ ฟิล์มตรึง (Fixed Film Aeration) ได้รับการออกแบบให้รองรับน้ำเสียได้ 152 ลบ.ม./วัน โดยระบบบำบัดมีประสิทธิภาพร้อยละ 92 สามารถบำบัดน้ำเสียจนได้น้ำทิ้งที่มีคุณภาพตามมาตรฐานน้ำทิ้งจากอาคารประเภท ข และ จะมีค่า BOD ในน้ำทิ้งไม่เกิน 20 มก./ล	1. โครงการได้จัดให้มีระบบบำบัดน้ำเสียรวม จำนวน 1 ชุด เป็นระบบบำบัดน้ำเสียชนิดเติมอากาศแบบฟิล์มตรึง (Fixed Film Aeration) เรียบร้อยแล้ว โดยผลการตรวจวิเคราะห์คุณภาพน้ำทิ้งจากอาคารในเดือนมิถุนายน 2565 พบค่า BOD เกินเกณฑ์ที่มาตราฐานกำหนด	ไม่มี	ตามเอกสารหน้าที่ 38
