สรุปผลการปฏิบัติตามมาตรการฯ  
และข้อเสนอแนะ

#### บทที่ 4

จากผลการติดตามตรวจสอบผลการปฏิบัติตามมาตรการป้องกันและแก้ไขผลกระทบสิ่งแวดล้อมและมาตรการ ติดตาม ตรวจสอบผลกระทบสิ่งแวดล้อมโครงการ The Tree Rio @ Bang Aor Station (ระยะดำเนินการ) ระหว่าง เดือนมกราคม ถึง มิถุนายน พ.ศ. 2565 พบว่าโครงการฯ มีการปฏิบัติตามมาตรการฯ เป็นส่วนใหญ่ แต่ยังคงมี มาตรการฯ บางมาตรการที่ทาง โครงการไม่ได้ปฏิบัติ ปฏิบัติไม่ได้ ปฏิบัติได้แต่ไม่มีประสิทธิภาพ หรือยังไม่ถึงเวลา ปฏิบัติโดยสามารถสรุปได้ดังตารางที่ 4-1

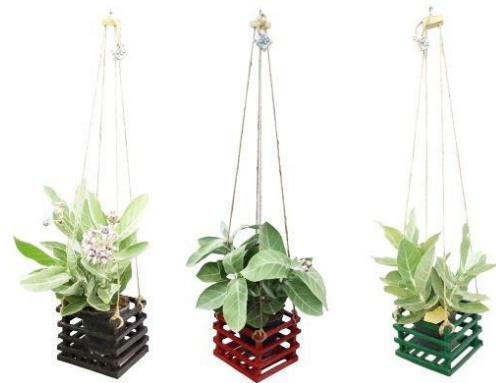
3.5 การจัดการมูลฝอย (ต่อ)	<p>มูลฝอยเปียกปริมาณ 7.41 ลูกบาศก์เมตร/วัน ได้อย่างเพียงพอ 3 เท่า</p> <p>- <b>ห้องพักมูลฝอยอันตราย</b> มีขนาดความกว้าง 1.63 เมตร ความยาว 1.9 เมตร ความจุ 4.6 ลูกบาศก์เมตร (คิดความสูงกองมูลฝอย 1.5 เมตร) ซึ่งสามารถรองรับ มูลฝอยอันตรายปริมาณ 1.45 ลูกบาศก์เมตร/วัน ได้อย่างเพียงพอ 3.1 เท่า</p>	<p>เก็บของ หรือทั้งนี้โครงการควรจัดแบ่งพื้นที่ภายในห้องพักมูลฝอยแห้ง ออกเป็น 2 ส่วนอย่างชัดเจน เพื่อแยกระหว่างมูลฝอยแห้ง และมูลฝอยอันตราย เพื่อป้องกัน การสัมผัสสารอันตราย</p>
	<p>- จัดให้มีพื้นที่ปลูกต้นไม้ในระบบแขวนตามแนวห้องพักมูลฝอยรวม 0.3 เมตร โดยพันธุ์ไม้ที่เลือกนำมาปลูก ได้แก่ ต้นเศรษฐีเรือนในและพลูด่าง</p>	<p><b>การดำเนินการปัจจุบัน</b></p> <p>- ไม่ได้ปฏิบัติ : ปัจจุบันทางโครงการมิได้มีพื้นที่ปลูกต้นไม้ในระบบแขวน ตามแนวห้องพักมูลฝอยรวม</p> <p><b>แนวทางการดำเนินการ</b></p> <p>- ทางโครงการดำเนินการปลูกต้นไม้ในระบบแขวนตามแนวห้องพักมูลฝอยรวม</p> <div data-bbox="1451 742 1944 1125" data-label="Image">

</div> <p>ตัวอย่างกระเบาะแขวนต้นไม้</p>

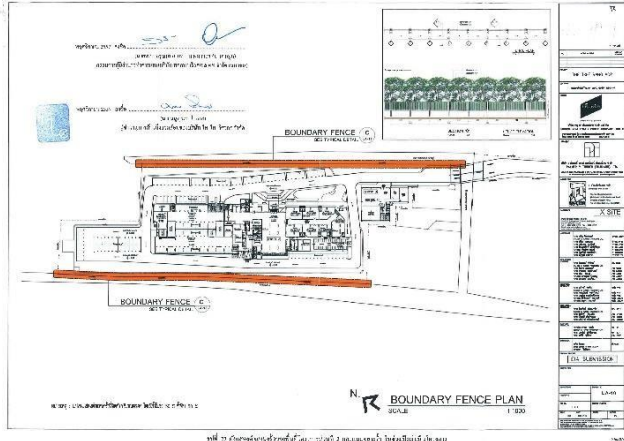
<p>แบบแปลนแนวการก่อสร้างรั้ว</p>

4.9 ความเป็นส่วนตัว	- จัดให้มีรั้วโปร่งตลอดแนวเขตที่ดินด้านทิศเหนือและทิศใต้ที่ติดกับคลองแยก คลองมอญ และคลองมอญในพื้นที่โครงการส่วนที่ 2 โดยด้านล่างจะก่ออิฐบล็อก ฉาบปูนความสูงประมาณ 1.2 เมตร ส่วนด้านบนเป็นรั้วโปร่งความสูงประมาณ 1.3 เมตร	<b>การดำเนินการปัจจุบัน</b> - ปฏิบัติไม่ได้ : ปัจจุบันรั้วรอบพื้นที่โครงการตลอดแนวเขตที่ดินด้านทิศเหนือและ ทิศใต้ที่ติดกับคลองแยกคลองมอญ และคลองมอญในพื้นที่โครงการส่วนที่ 2 ส่วน ใหญ่เป็นรั้วทึบ <b>แนวทางการดำเนินการ</b> - ให้ทางโครงการดำเนินการติดตามกับผู้พัฒนาโครงการ (บริษัท พุกกะา เรียล เอสเตท จำกัด (มหาชน)) เนื่องด้วยผังการก่อสร้างและสภาพปัจจุบันไม่เป็นไปตาม มาตรการกำหนดที่กำหนดจัดให้มีรั้วโปร่งตลอดแนวเขตที่ดินด้านทิศเหนือและทิศ ใต้ที่ติดกับคลองแยกคลองมอญ และคลองมอญในพื้นที่โครงการส่วนที่ 2 โดย ด้านล่างจะก่ออิฐบล็อกฉาบปูนความสูงประมาณ 1.2 เมตร ส่วนด้านบนเป็นรั้ว โปร่งความสูงประมาณ 1.3 เมตร

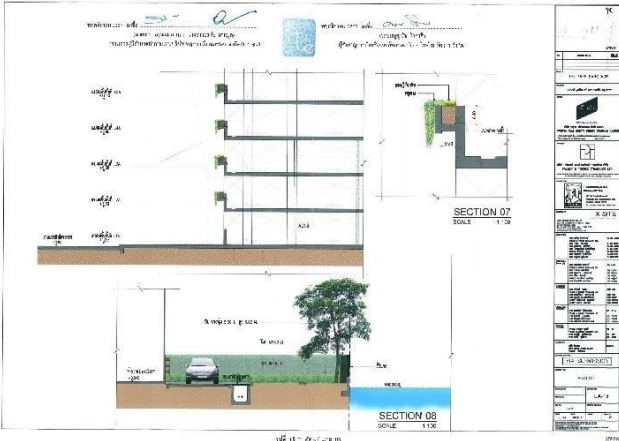
</div> <p>แบบแปลนการปลูกต้นไม้</p>

4.10 ภูมิทัศน์โดยรอบ	<p>- จัดให้มีการปลูกต้นไม้เศรษฐกิจเรือนใน และปลูกต่างในกระเบปลูกแบบแวนตามแนวอาคารชุดพักอาศัยด้านทิศเหนือและทิศใต้บริเวณชั้นจอดรถชั้นที่ 2-5 ขนาด พื้นที่รวมประมาณ 180.7 ตารางเมตร โดยพื้นที่ปลูกดังกล่าวโครงการมีได้นำมา คัดรวมเป็นพื้นที่สีเขียวแต่อย่างใด</p>	<p><u>การดำเนินการปัจจุบัน</u></p> <p>- ไม่ได้ปฏิบัติ : ปัจจุบันโครงการได้มีการปลูกต้นไม้เศรษฐกิจเรือนใน และปลูกต่างในกระเบปลูกแบบแวนตามแนวอาคารชุดพักอาศัยด้านทิศเหนือและทิศใต้บริเวณ ชั้นจอดรถชั้นที่ 2-5</p> <p><u>แนวทางการดำเนินการ</u></p> <p>- ให้ทางโครงการดำเนินการจัดพื้นที่ปลูกต้นไม้ในกระเบปลูกแบบแวนตามแนวอาคารชุดพักอาศัยด้านทิศเหนือและทิศใต้บริเวณชั้นจอดรถชั้นที่ 2-5</p> <div data-bbox="1397 687 2013 1129">
