บทที่ 2

การดำเนินการตามมาตรการป้องกันและแก้ไขผลกระทบสิ่งแวดล้อม

ผลการปฏิบัติตามมาตรการป้องกันและแก้ไขผลกระทบสิ่งแวดล้อมโครงการริชพาร์ค แอท เตาปูน ตั้งอยู่ที่ถนนประชาราษฎร์ สาย 2 แขวงบางซื่อ เขตบางซื่อ กรุงเทพมหานคร (ระยะดำเนินการ) ตามรายงานการวิเคราะห์ผลกระทบสิ่งแวดล้อมที่ได้รับความเห็นชอบจากสำนักงานนโยบายและแผนทรัพยากรธรรมชาติและสิ่งแวดล้อม ระหว่างเดือนกรกฎาคม ถึงธันวาคม 2565 มีรายละเอียดแสดงดังตารางที่ 2.2-1

รายงานผลการปฏิบัติตามมาตรการป้องกันและแก้ไขผลกระทบสิ่งแวดล้อม และมาตรการติดตามตรวจสอบผลกระทบสิ่งแวดล้อม
โครงการ ริชพาร์ค แอท เตาปูน 410 ถนนประชาราษฎร์ 2 แขวงบางซื่อ เขตบางซื่อ กรุงเทพมหานคร
(ระยะดำเนินการ) ประจำปี 2565 (กรกฎาคม-ธันวาคม 2565)

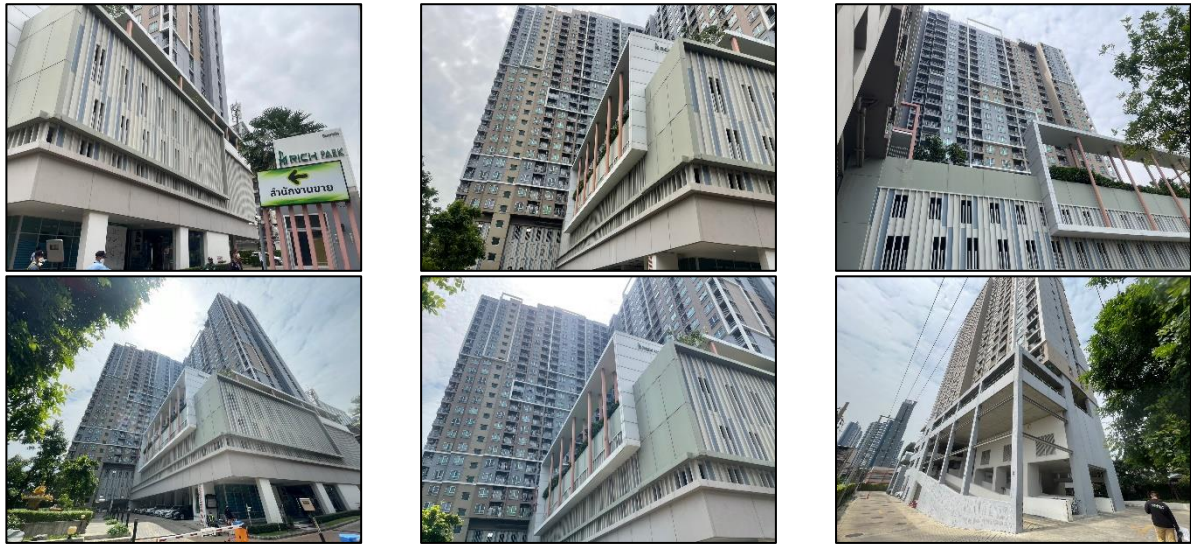
ภาพที่ 2.2-1 สถาปัตยกรรมภายในพื้นที่โครงการ

1. ทรัพยากรสิ่งแวดล้อมทางกายภาพ				
1.1 ลักษณะภูมิประเทศ	(1) ควบคุมและดูแลสภาพในโครงการให้เป็นไปตามแบบภูมิสถาปัตย์ได้ออกแบบไว้	✓	โครงการได้มีการควบคุมดูแลสภาพในโครงการให้เป็นไปตามแบบภูมิสถาปัตย์ได้ออกแบบไว้	ภาพที่ 2.2-1

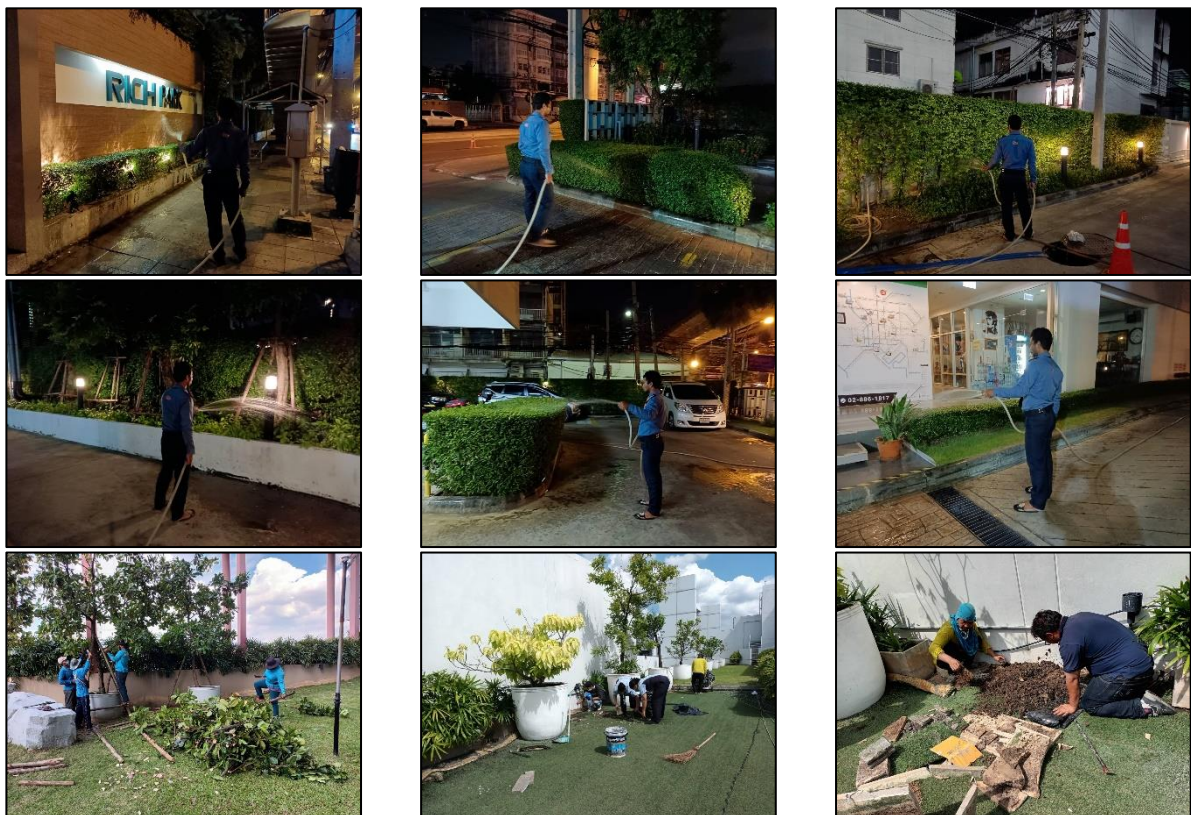
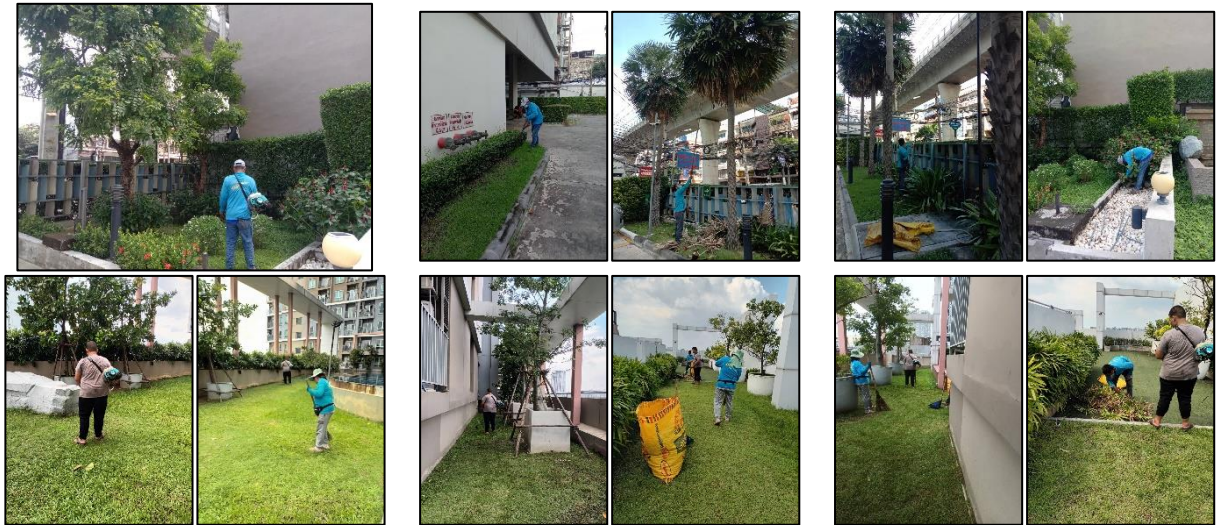
ภาพที่ 2.2-2 เจ้าหน้าที่ดูแลพื้นที่ในโครงการ

(2) ดูแลพื้นที่สีเขียวภายในโครงการให้สภาพดีอยู่เสมอ	✓	โครงการได้จัดให้มีเจ้าหน้าที่คอยดูแลพื้นที่สีเขียวภายในโครงการให้มีสภาพดีและสวยงามอยู่เสมอ	ภาพที่ 2.2-2 ภาพที่ 2.2-5

(9) ดำเนินการนำน้ำทิ้งที่ผ่านการบำบัด มาใช้หมุนเวียนให้เกิดประโยชน์สูงสุด อาทิ รดน้ำต้นไม้บริเวณพื้นที่สีเขียวก่อนระบายน้ำทิ้ง ส่วนที่เหลือส่งสู่ท่อระบายน้ำสาธารณะด้านหน้าโครงการ	✓ โครงการได้ดำเนินการนำน้ำทิ้งที่ผ่านการบำบัดแล้วมาใช้รดน้ำต้นไม้บริเวณพื้นที่สีเขียว ก่อนระบายน้ำทิ้งส่วนที่เหลือส่งสู่ท่อระบายน้ำโครงการ	ภาพที่ 2.2-2

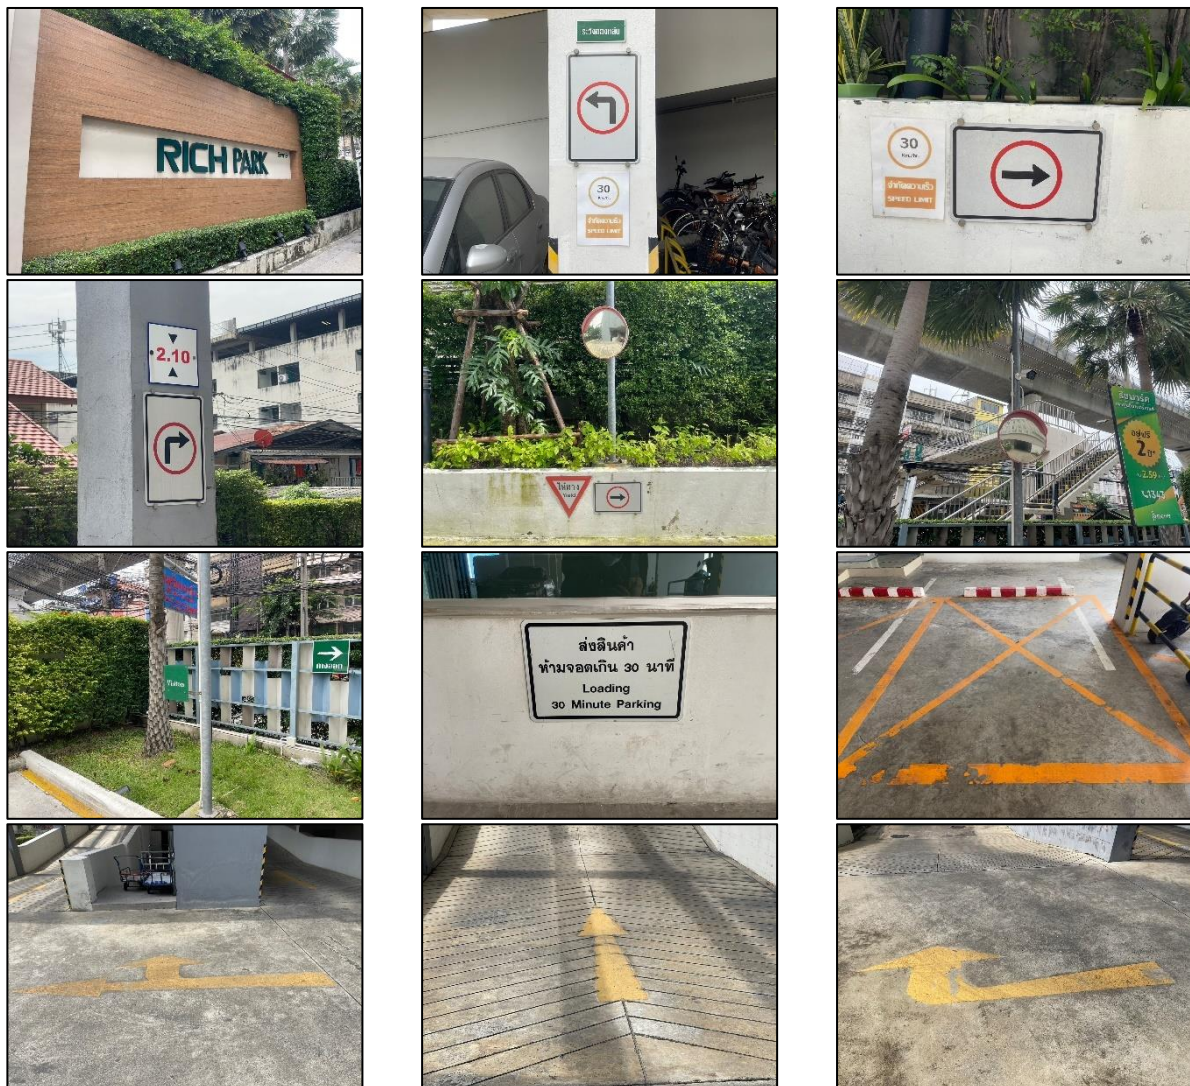
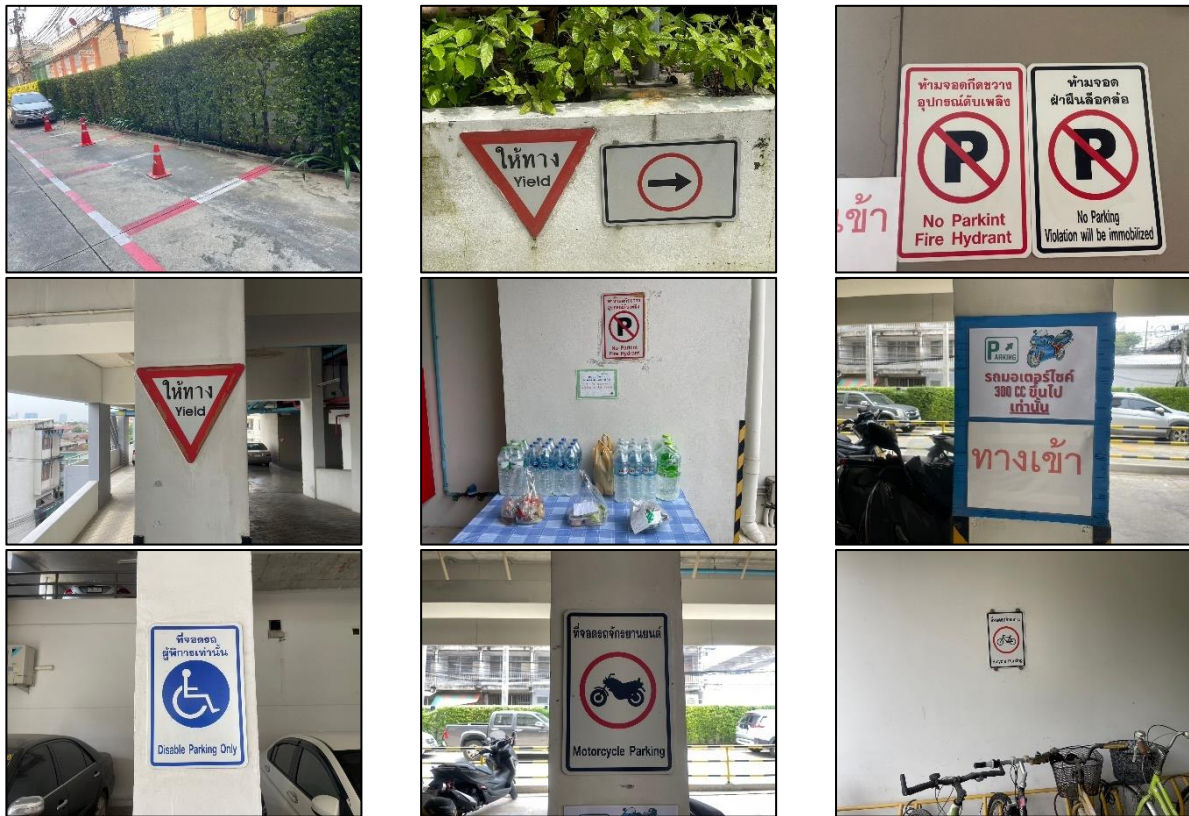
ภาพที่ 2.2-3 ป้ายและสัญลักษณ์จราจรในโครงการ

1.2 คุณภาพอากาศ	(1) ควบคุมความเร็วของรถภายในโครงการ เช่น ป้ายจำกัดความเร็ว สันนุนเพื่อลดความเร็ว เพื่อไม่ให้เกิดการฟุ้งกระจายของฝุ่นละอองบนพื้นถนน	●	โครงการได้มีการติดตั้งป้ายจำกัดความเร็ว แต่ยังไม่ได้จัดทำสันนุนเพื่อลดความเร็ว ทั้งนี้ทางโครงการได้มีมาตรการให้รถยนต์หยุด แสกนบัตรก่อนเข้าโครงการ เพื่อลดความเร็วและลดการฟุ้งกระจายของฝุ่นละอองบนพื้นถนน	ภาพที่ 2.2-3

(7) ติดตั้งป้ายเตือน “ห้ามติดเครื่องขณะจอดรถ” ในพื้นที่จอดรถของอาคารและกำชับให้เจ้าหน้าที่ควบคุมดูแลอย่างเคร่งครัด	✓ โครงการยังไม่มีการติดตั้งป้ายเตือน “ห้ามติดเครื่องขณะจอดรถ” ในพื้นที่จอดรถของอาคาร แต่ได้มีการติดตั้งป้าย “กรุณาดับเครื่องยนต์ ห้ามเร่งเครื่องยนต์ขณะจอด” และจัดให้มีเจ้าหน้าที่ควบคุมดูแลอย่างเคร่งครัด หากพบเห็นจะดำเนินการแจ้งให้ดับเครื่องขณะจอดรถทันที	ภาพที่ 2.2-3 ภาพที่ 2.2-8

(4) ควบคุมความเร็วของการใช้รถในบริเวณพื้นที่โครงการ เช่น ติดป้ายจำกัดความเร็ว และทำสัญญาณเพื่อลดความเร็วและช่วยลดแรงสั่นสะเทือนที่เกิดจากการวิ่งของรถยนต์	● โครงการได้มีการติดตั้งป้ายจำกัดความเร็ว แต่ยังไม่ได้จัดทำสัญญาณเพื่อลดความเร็ว ทั้งนี้ทางโครงการได้มีมาตรการให้รถยนต์หยุด	ภาพที่ 2.2-3

(5) ติดตั้งป้ายห้ามเร่งเครื่องยนต์ไว้บริเวณที่จอดรถและทางวิ่งภายในโครงการให้เห็นอย่างชัดเจน	✓ โครงการได้มีการติดตั้งป้าย “กรุณาดับเครื่องยนต์ ห้ามเร่งเครื่องยนต์ขณะจอด” ไว้บริเวณที่จอดรถและทางวิ่งภายในโครงการ	ภาพที่ 2.2-3

(3) ติดตั้งป้ายชื่อโครงการ ลูกศรแสดงทิศทาง บริเวณทางเข้า-ออกโครงการที่สามารถเห็นได้ชัดเจน ในระยะทางพอสมควรที่จะชะลอรถได้ทันก่อนเข้าสู่โครงการได้อย่างปลอดภัย	✓ โครงการได้มีการติดตั้งป้ายชื่อโครงการ ลูกศรแสดงทิศทาง บริเวณทางเข้า-ออกโครงการ ที่สามารถเห็นได้ชัดเจน	ภาพที่ 2.2-3

(4) จัดให้มีสัญญาณบริเวณจุดเข้า-ออกพื้นที่โครงการเพื่อช่วยชะลอความเร็วของรถ และช่วยป้องกันอุบัติเหตุที่อาจเกิดขึ้น	● โครงการยังไม่ได้จัดให้มีสัญญาณบริเวณจุดเข้า-ออกพื้นที่โครงการ แต่ทางโครงการมีการควบคุมความเร็วของการใช้รถในบริเวณพื้นที่โครงการโดยการให้รถยนต์หยุดสแกนบัตรก่อนเข้าโครงการ	ภาพที่ 2.2-3

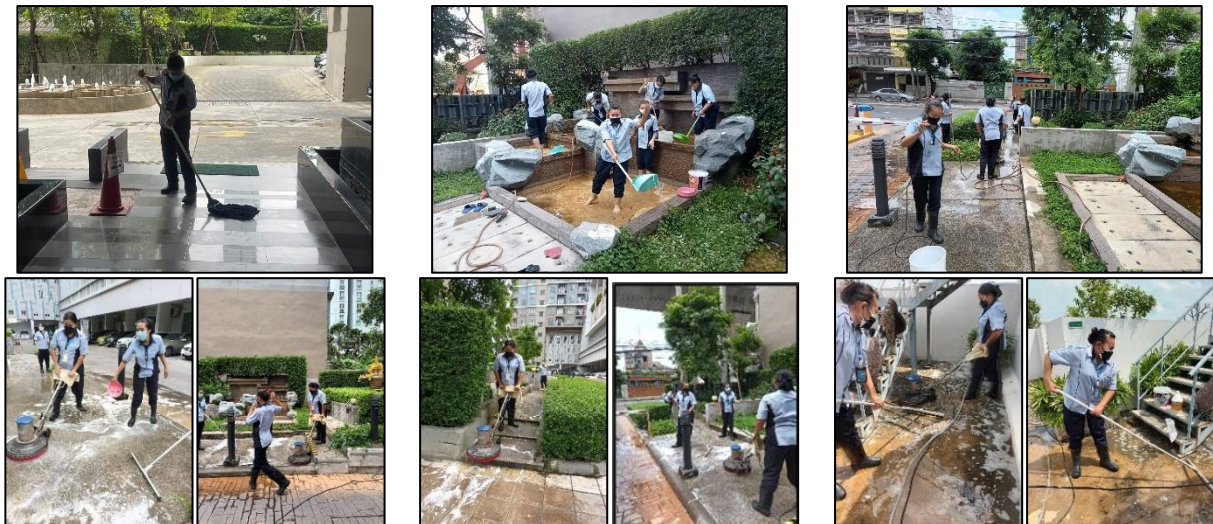
ภาพที่ 2.2-4 เจ้าหน้าที่ความสะอาดบริเวณถนนพื้นที่ส่วนกลาง

(2) หมั่นดูแลรักษาความสะอาดบริเวณถนนพื้นที่ส่วนกลาง โดยฉีดล้างถนนเป็นครั้งคราว	✓	โครงการจัดให้มีเจ้าหน้าที่คอยดูแลรักษาความสะอาดบริเวณถนนพื้นที่ส่วนกลาง โดยฉีดล้างถนนเป็นประจำอยู่เสมอ	ภาพที่ 2.2-4 ภาคผนวก ข1

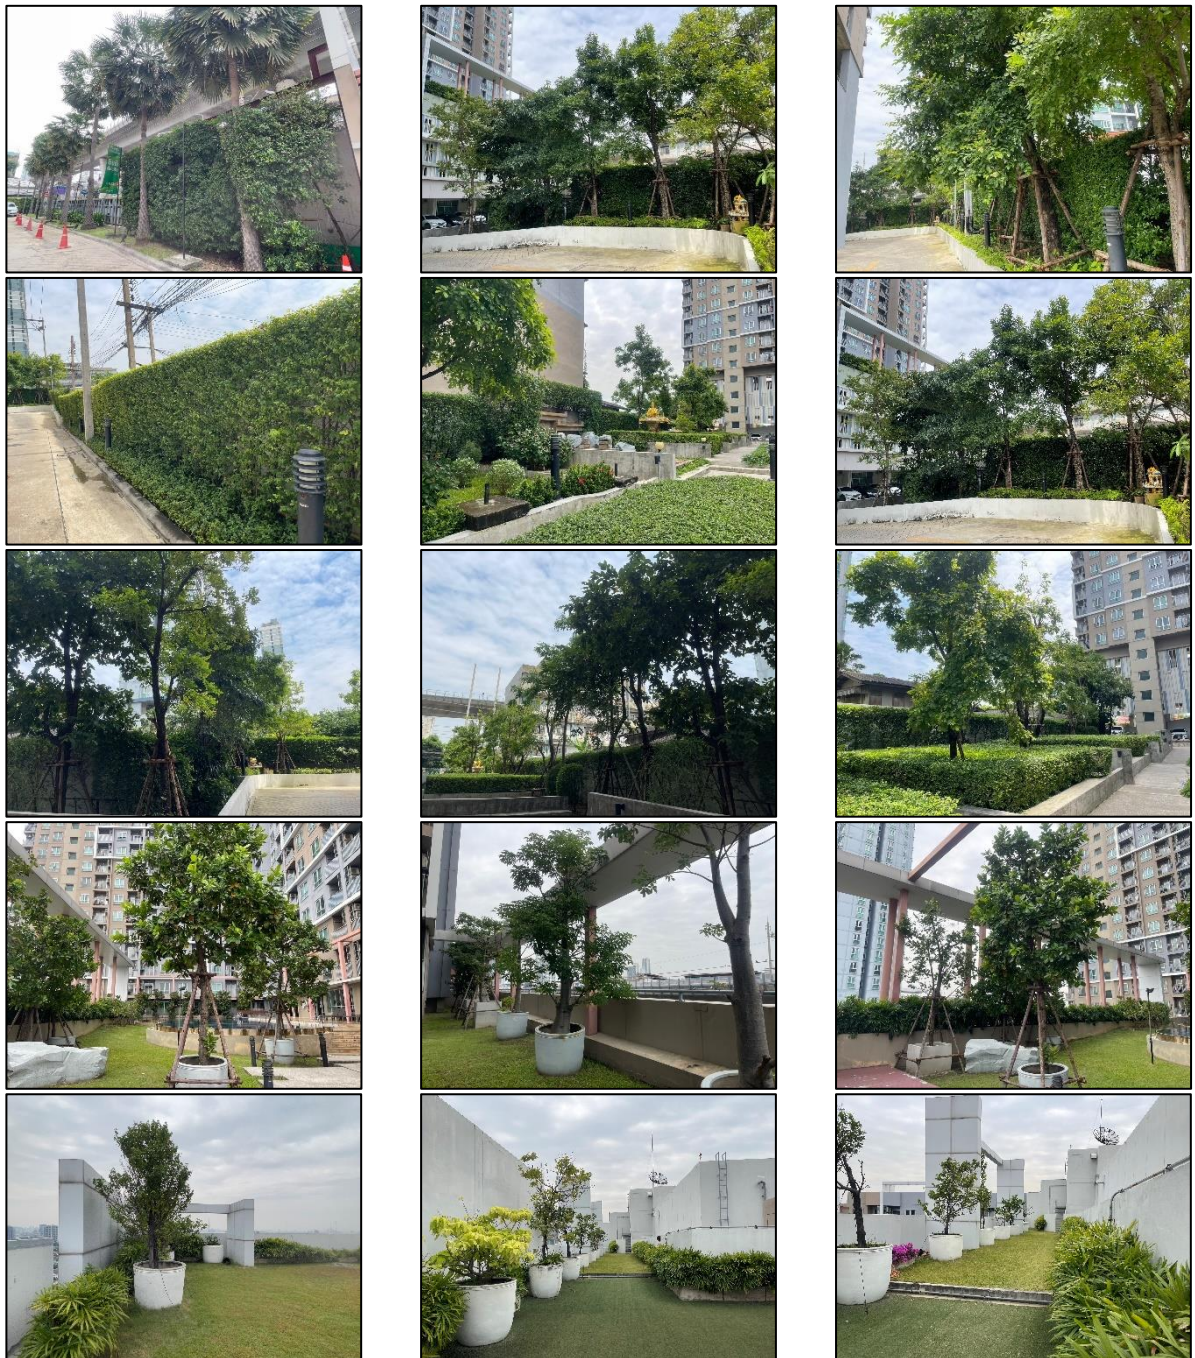
ภาพที่ 2.2-5 พื้นที่สีเขียวภายในโครงการ

(5) โครงการจัดให้มีชนิดพันธุ์ไม้ต่าง ๆ บริเวณพื้นที่สีเขียวของโครงการที่ช่วยในการกรองการฟุ้งกระจายของมลสารที่ปล่อยออกจากรถยนต์ ทั้งพันธุ์ไม้ประเภทไม้ยืนต้นทรงสูง ไม้พุ่มให้กลิ่นหอม และกลุ่มไม้ทรงสูงใบหนา เพื่อช่วยในการดูดซับก๊าซ CO จากยานพาหนะและเป็นม่านกันการฟุ้งกระจายของฝุ่นละอองและมลสาร ตลอดจนการให้ร่มเงาและช่วยคายออกซิเจนให้แก่พื้นที่บริเวณโดยรอบ	✓	โครงการจัดให้มีชนิดพันธุ์ไม้ต่าง ๆ บริเวณพื้นที่สีเขียวของโครงการทั้งพันธุ์ไม้ประเภทไม้ยืนต้นทรงสูง ไม้พุ่มให้กลิ่นหอม และกลุ่มไม้ทรงสูงใบหนา ทั้งยังคอยดูแลให้อยู่ในสภาพสมบูรณ์สวยงามอยู่เสมอ	ภาพที่ 2.2-5

(6) โครงการมีพื้นที่สีเขียวเพื่อเพิ่มปริมาณ O ₂ ในอากาศด้วยพันธุ์ไม้ยืนต้นในโครงการ	✓ โครงการจัดให้มีพันธุ์ไม้ยืนต้นบริเวณพื้นที่สีเขียวของโครงการ	ภาพที่ 2.2-5

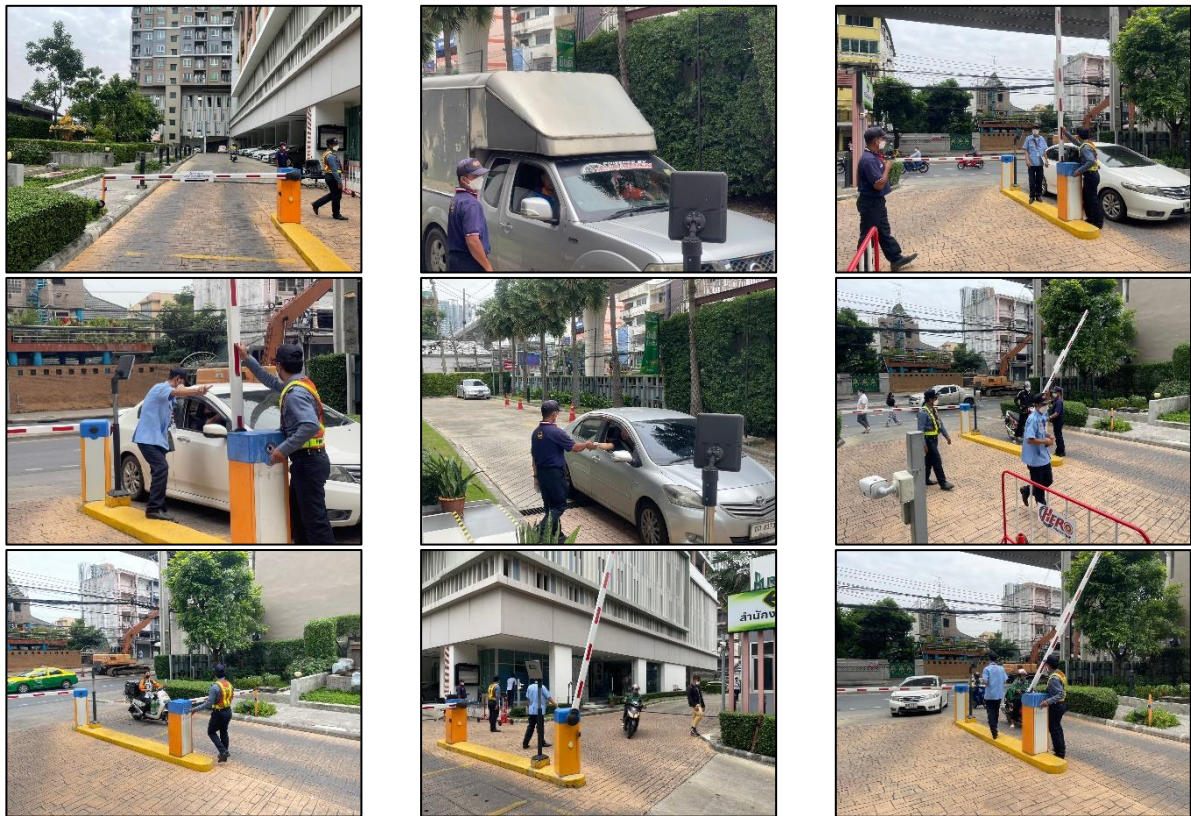
ภาพที่ 2.2-6 เจ้าหน้าที่อำนวยความสะดวกบริเวณทางเข้า-ออกโครงการ

(8) จัดระบบการจราจรภายในโครงการ ให้เหมาะสมกับสภาพการจราจรภายนอก และจัดให้มีเจ้าหน้าที่อำนวยความสะดวกบริเวณทางเข้า-ออกโครงการ โดยเฉพาะในช่วงชั่วโมงเร่งด่วนเช้า-เย็น เพื่อลดการระบายมลสารทางอากาศจากการจราจร	✓ โครงการมีเจ้าหน้าที่อำนวยความสะดวกบริเวณทางเข้า-ออกโครงการ โดยเฉพาะในช่วงชั่วโมงเร่งด่วนเช้า-เย็น มีเจ้าหน้าที่รักษาความปลอดภัยคอยจัดระบบการจราจรภายในโครงการ ให้เหมาะสมกับสภาพการจราจรภายนอก	ภาพที่ 2.2-6

(2) การควบคุมการจราจรบริเวณทางเข้า-ออก ที่เชื่อมต่อกับถนนสาธารณะ 1) พิจารณาใช้เครื่องควบคุมสัญญาณ ไฟเตือนบริเวณทางเข้า-ออก 2) จัดทำป้ายและเครื่องหมายแสดง ทางเข้า-ออก โครงการ 3) จัดให้มีเจ้าหน้าที่ควบคุมการจราจร บริเวณทางเข้า-ออกตลอดเวลา	✓ โครงการมีเจ้าหน้าที่อำนวยความสะดวกบริเวณทางเข้า-ออกโครงการ มีเจ้าหน้าที่รักษาความปลอดภัยคอยจัดระบบการจราจรภายในโครงการ ให้เหมาะสมกับสภาพการจราจรภายนอก ทั้งยังพิจารณาใช้เครื่องควบคุมสัญญาณ ไฟเตือนบริเวณทางเข้า-ออกพื้นที่โครงการ	ภาพที่ 2.2-6

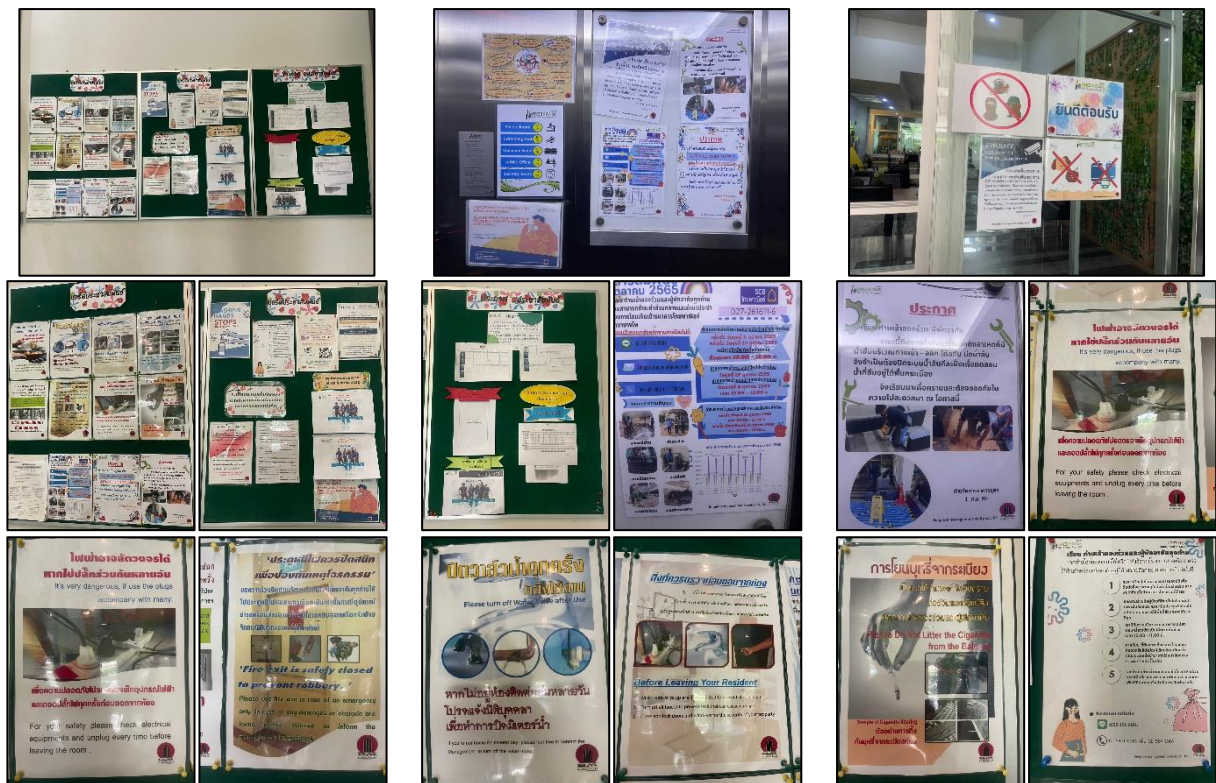
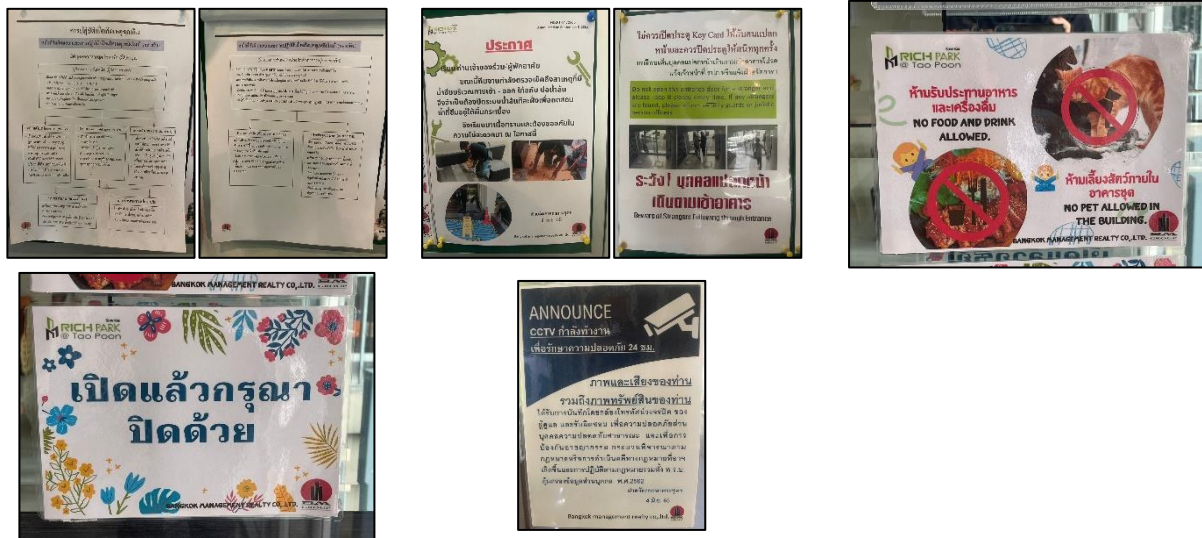
ภาพที่ 2.2-7 ป้ายรณรงค์ต่าง ๆ ในโครงการ

(3) ประชาสัมพันธ์ไม่ให้มีการติดเครื่องยนต์ ขณะจอดรถภายในพื้นที่โครงการ	✓	โครงการได้จัดทำบอร์ดประชาสัมพันธ์ไม่ให้มีการติดเครื่องยนต์ ขณะจอดรถภายในพื้นที่โครงการ	ภาพที่ 2.2-7

1.3 เสียงและความสั่นสะเทือน	(1) ประชาสัมพันธ์ไม่ให้มีการติดเครื่องยนต์ขณะจอดรถภายในพื้นที่โครงการ	✓ โครงการได้จัดทำบอร์ดประชาสัมพันธ์ไม่ให้มีการติดเครื่องยนต์ขณะจอดรถภายในพื้นที่โครงการ	ภาพที่ 2.2-7

(3) ไม่ให้ผู้พักอาศัยทำกิจกรรมที่ส่งเสียงดังอันก่อให้เกิดความรำคาญแก่ผู้พักอาศัยที่อยู่ในพื้นที่ข้างเคียง	✓ โครงการได้จัดทำบอร์ดประชาสัมพันธ์แจ้งรายละเอียดกฎระเบียบที่ชัดเจนไม่ให้ผู้พักอาศัยทำกิจกรรมที่ส่งเสียงดังอันก่อให้เกิดความรำคาญแก่ผู้พักอาศัยที่อยู่ในพื้นที่ข้างเคียง	ภาพที่ 2.2-7 ภาคผนวก ข4

(3) หลีกเลี่ยงการกักเก็บน้ำประปาในช่วงความต้องการใช้น้ำสูงสุดของแต่ละวันช่วงเวลา 06.00-09.00 น. และช่วงเวลา 16.00-20.00 น. โดยยึดถือปฏิบัติอย่างเคร่งครัด	✓ โครงการได้มีการรณรงค์ และจัดทำบอร์ดประชาสัมพันธ์หลีกเลี่ยงการกักเก็บน้ำประปาในช่วงความต้องการใช้น้ำสูงสุดของแต่ละวันช่วงเวลา 06.00-09.00 น. และช่วงเวลา 16.00-20.00 น. โดยยึดถือปฏิบัติอย่างเคร่งครัด	ภาพที่ 2.2-7

(7) ให้คำแนะนำวิธีการประหยัดพลังงานแก่ผู้พักอาศัยภายในโครงการ	✓ โครงการได้จัดทำบอร์ดประชาสัมพันธ์ ติดป้ายรณรงค์ แนะนำวิธีการประหยัดพลังงานภายในพื้นที่โครงการ	ภาพที่ 2.2-7

(8) ใช้น้ำอย่างประหยัด หมั่นตรวจสอบการรั่วไหลของน้ำภายในห้องชุดเพื่อลดการสูญเสีย	✓ โครงการได้จัดทำบอร์ดประชาสัมพันธ์ ติดป้ายรณรงค์ ใช้น้ำอย่างประหยัด และตรวจสอบการรั่วไหลของน้ำ ตรวจสอบสุขภัณฑ์	ภาพที่ 2.2-7

(9) รณรงค์ให้ผู้พักอาศัยในโครงการมีกิจวัตรประจำวันและพฤติกรรมในการใช้น้ำอย่างประหยัด ดังนี้ - ปิดน้ำในช่วงเวลาล้างหน้าแปรงฟัน โกนหนวด และถูสบู่ตอนอาบน้ำ - ใช้สบู่เหลวแทนสบู่ก้อนเวลาล้างมือ เพราะการใช้สบู่ก้อนล้างมือจะใช้เวลามากกว่าการใช้สบู่เหลว และการใช้สบู่เหลวที่ไม่เข้มข้นจะใช้น้ำน้อยกว่าการล้างมือด้วยสบู่เหลวเข้มข้น - ตรวจสอบท่อน้ำรั่วภายในห้องน้ำ - ล้างพืชผักและผลไม้ในอ่างหรือภาชนะที่มีการกักเก็บน้ำไว้เพียงพอ เพราะการล้างด้วยน้ำที่ไหลจากก๊อกน้ำโดยตรงจะใช้น้ำมากกว่าการล้างด้วยน้ำที่บรรจุไว้ - ตรวจสอบชักโครกว่ามีจุดรั่วซึมหรือไม่ ให้ลองหยดสีผสมอาหารลงในชักโครกแล้วสังเกตดูที่คอห่าน หากมีน้ำสีลงมาโดยที่ไม่ได้กดชักโครกแสดงว่ามีการรั่วซึมของชักโครก	✓ โครงการได้จัดทำบอร์ดประชาสัมพันธ์ ติดป้ายรณรงค์ การใช้น้ำในกิจวัตรประจำวันอย่างประหยัดให้ผู้พักอาศัยได้ทราบ โดยรายละเอียดการประชาสัมพันธ์ การรณรงค์เป็นไปตามมาตรการป้องกันและแก้ไขผลกระทบสิ่งแวดล้อมกำหนด	ภาพที่ 2.2-7

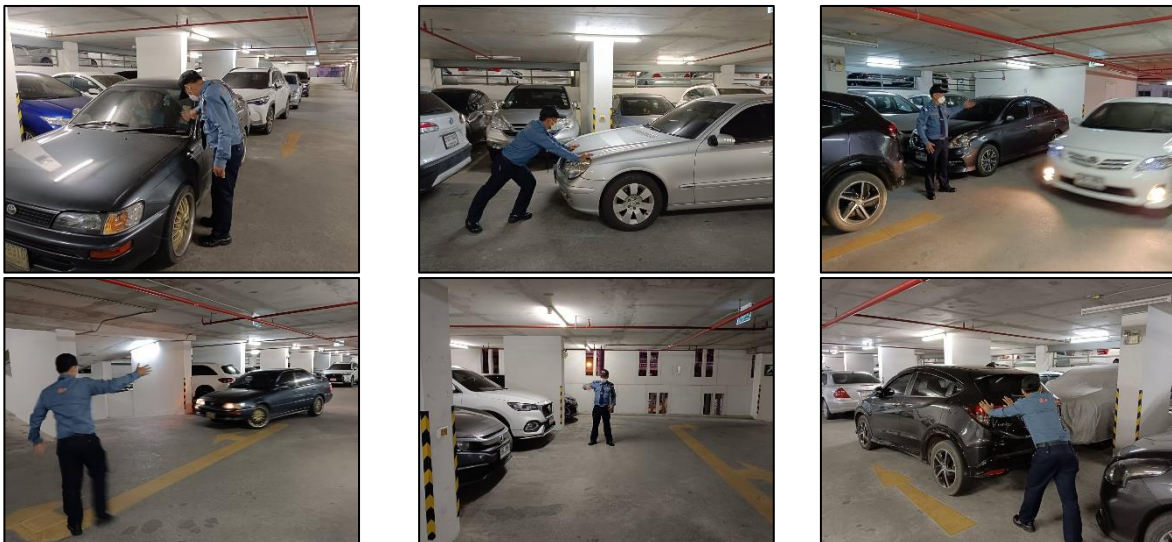
ภาพที่ 2.2-8 เจ้าหน้าที่รักษาความปลอดภัยตรวจตราความเรียบร้อยลานจอดรถและบริเวณพื้นที่โครงการ

(4) กำหนดให้เจ้าหน้าที่รักษาความปลอดภัย คอยแจ้งเตือนให้ผู้ขับขี่ดับเครื่องยนต์ทุกครั้ง	✓	โครงการจัดให้มีเจ้าหน้าที่รักษาความปลอดภัย คอยแจ้งเตือนให้ผู้ขับขี่ดับเครื่องยนต์ทุกครั้ง	ภาพที่ 2.2-8

(2) กำหนดให้เจ้าหน้าที่รักษาความปลอดภัยคอยแจ้งเตือนให้ผู้ขับขี่รถยนต์ดับเครื่องยนต์ทุกครั้ง	✓ โครงการได้จัดให้มีเจ้าหน้าที่รักษาความปลอดภัย คอยตรวจตรา แจ้งเตือนให้ผู้ขับขี่รถยนต์ดับเครื่องยนต์ทุกครั้ง	ภาพที่ 2.2-8

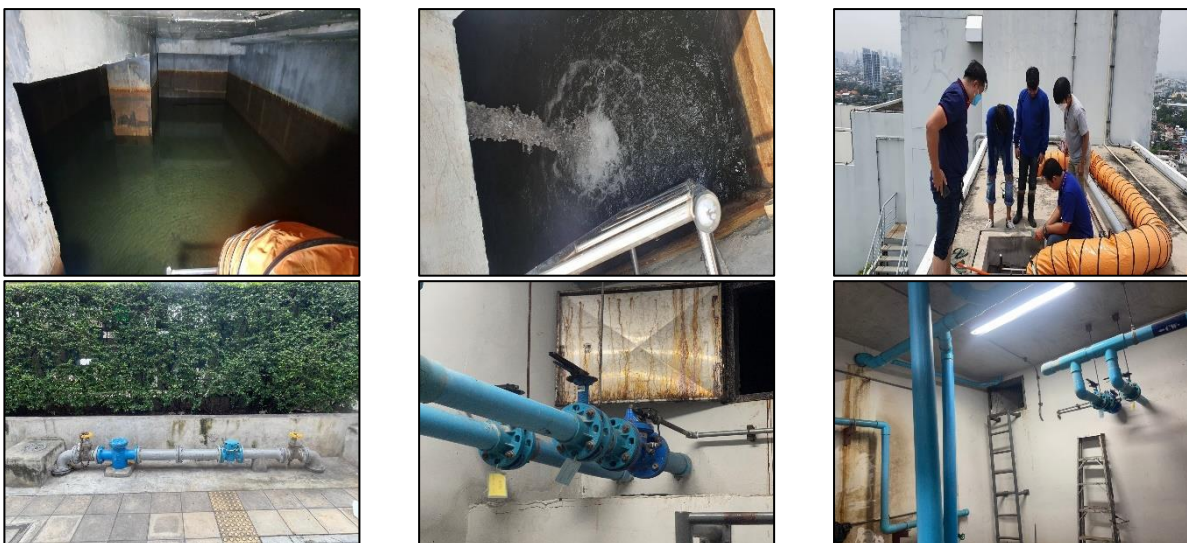
ภาพที่ 2.2-9 ถังสำรองน้ำใช้และจุดต่อท่อของโครงการ

3.คุณค่าการใช้ประโยชน์ของมนุษย์				
3.1 การใช้น้ำ	(1) จัดให้มีน้ำสำรองไม่น้อยกว่า 940 ลบ.ม. โดยเป็นน้ำเพื่อการอุปโภค-บริโภค ไม่น้อยกว่า 781 ลบ.ม. และน้ำสำรองเพื่อการดับเพลิง ไม่น้อยกว่า 159 ลบ.ม. และสามารถสำรองน้ำใช้เพื่อการอุปโภคบริโภคได้นานไม่น้อยกว่า 1.41 วัน	✓ โครงการได้จัดให้มีถังสำรองน้ำเพื่อการอุปโภค-บริโภค และน้ำสำรองเพื่อการดับเพลิง ให้เป็นไปตามที่มาตรการป้องกันและแก้ไขผลกระทบสิ่งแวดล้อมกำหนด	ภาพที่ 2.2-9

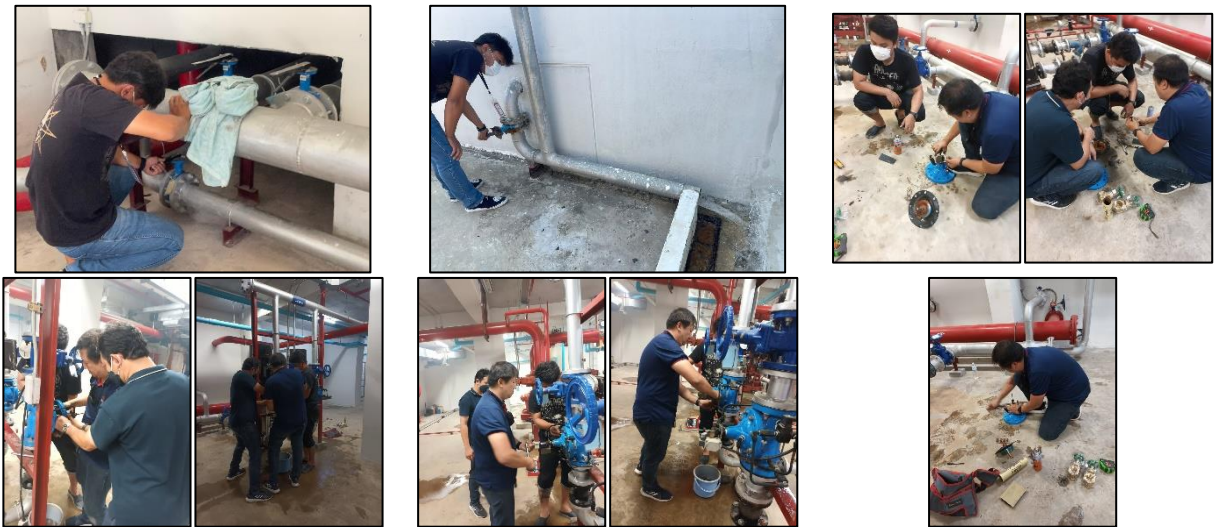
ภาพที่ 2.2-10 เจ้าหน้าที่คอยดูแลรักษา ตรวจสอบตรวจสอบ ระบบเส้นท่อประปา

(2) จัดให้มีเจ้าหน้าที่คอยดูแลรักษาระบบเส้นท่อประปาให้อยู่ในสภาพดีอยู่เสมอ หากพบว่าชำรุดเสียหายให้ทำการซ่อมแซมทันที	✓ โครงการจัดให้มีเจ้าหน้าที่คอยดูแลรักษา ซ่อมแซมระบบเส้นท่อประปาให้อยู่ในสภาพดีอยู่เสมอ หากพบว่าชำรุดเสียหายเจ้าหน้าที่จะทำการซ่อมแซมทันที	ภาพที่ 2.2-10

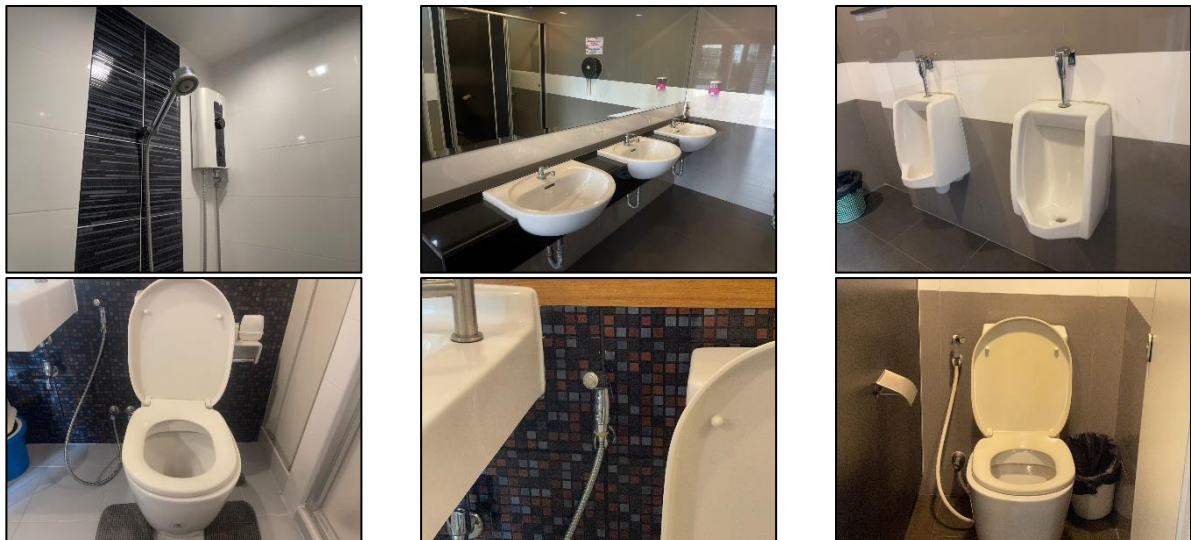
ภาพที่ 2.2-11 สุขภัณฑ์ประหยัdnน้ำ

(4) การออกแบบจะเลือกใช้สุขภัณฑ์ที่ประหยัดน้ำหรืออุปกรณ์ที่มีประสิทธิภาพสูงทั้งก๊อกประหยัดน้ำ ชักโครกและหัวฉีดประหยัดน้ำ	✓ ทางโครงการได้เลือกใช้สุขภัณฑ์ที่ประหยัดน้ำหรืออุปกรณ์ที่มีประสิทธิภาพสูงทั้งก๊อกประหยัดน้ำ ชักโครกและหัวฉีดประหยัดน้ำ	ภาพที่ 2.2-11

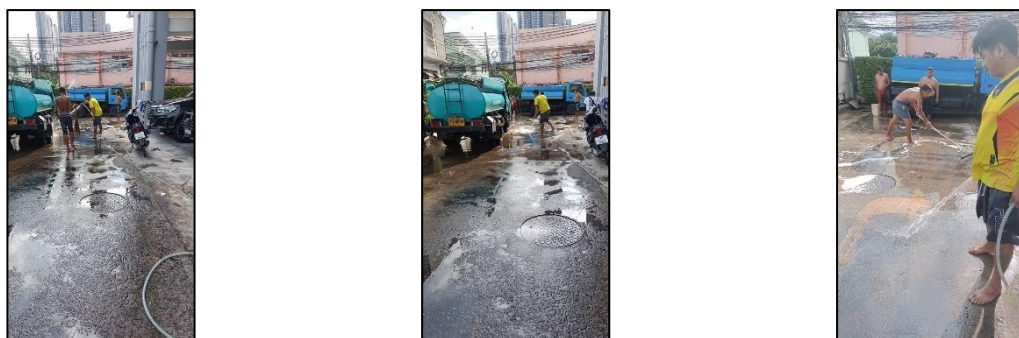
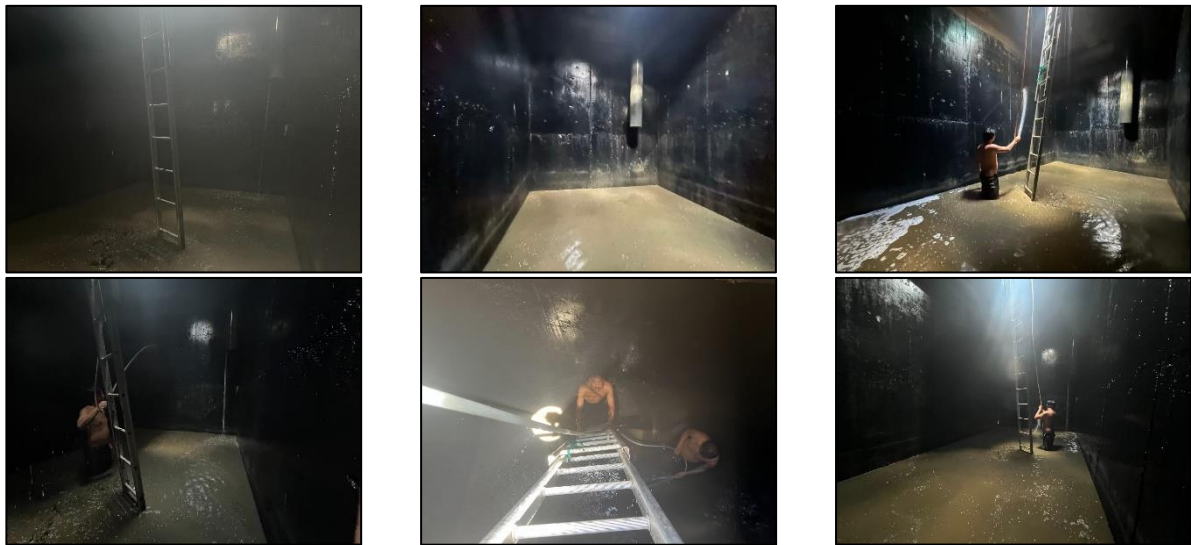
ภาพที่ 2.2-12 เจ้าหน้าที่ทำการสูบน้ำของระบบบำบัดน้ำเสีย

(6) กำหนดให้มีการสูบน้ำทิ้งทุก 2 เดือน โดยใช้การสูบสิ่งปฏิกูลจากสำนักงานเขตบางซื่อ เอกชนที่ได้รับอนุญาตจากหน่วยงานราชการ	✓ โครงการได้จัดให้มีการสูบน้ำทิ้งจากหน่วยงานที่ได้รับอนุญาตอยู่เสมอ	ภาพที่ 2.2-12 ภาคผนวก ข3

(2) จัดให้มีเจ้าหน้าที่คอยตักตะกอนดิน กรวด ทราย และเศษวัสดุต่าง ๆ ออกจากบ่อดักน้ำอย่างสม่ำเสมอ	✓ โครงการมีเจ้าหน้าที่คอยตรวจสอบและตักตะกอนดิน กรวด ทราย และเศษวัสดุ ออกจากบ่อดักน้ำอย่างสม่ำเสมอ	ภาพที่ 2.2-12

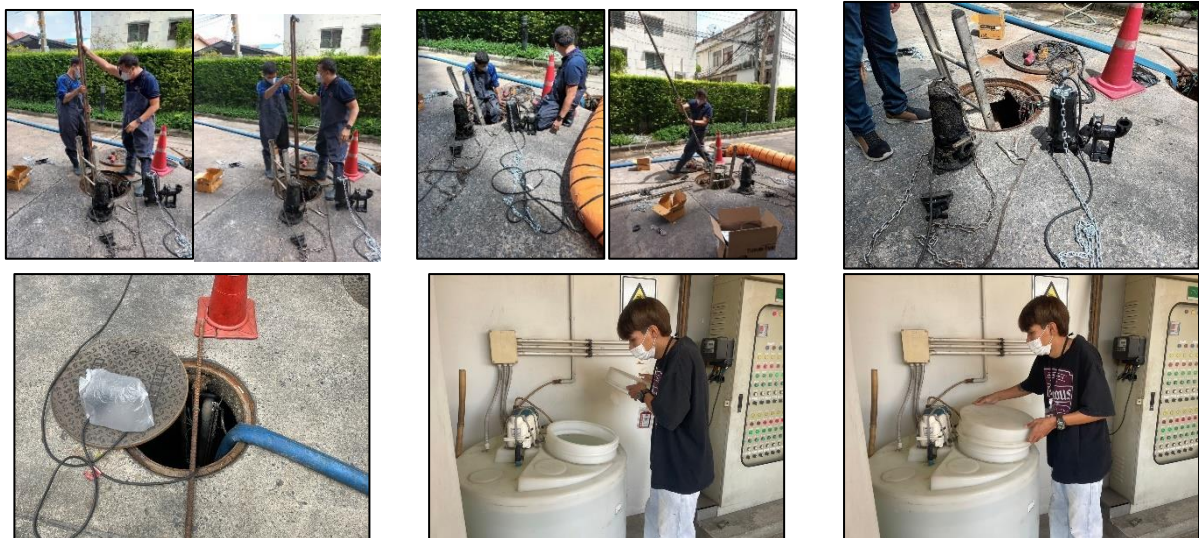
ภาพที่ 2.2-13 เจ้าหน้าที่ดูแลระบบบำบัดน้ำเสียของโครงการ

2.2 ทรัพยากรสิ่งมีชีวิตในน้ำ	- ดูแลรักษาระบบบำบัดน้ำเสียของโครงการให้ทำงานได้อย่างมีประสิทธิภาพ	✓ โครงการได้จัดให้มีเจ้าหน้าที่คอยดูแลรักษาระบบบำบัดน้ำเสียให้ทำงานได้อย่างมีประสิทธิภาพ อยู่เสมอ	ภาพที่ 2.2-13

(7) จัดให้มีเจ้าหน้าที่เทคนิคดูแลการเดินระบบบำบัดน้ำเสียให้มีประสิทธิภาพอยู่เสมอ	✓ โครงการจัดให้มีเจ้าหน้าที่ดูแลระบบบำบัดน้ำเสียให้มีประสิทธิภาพ	ภาพที่ 2.2-13

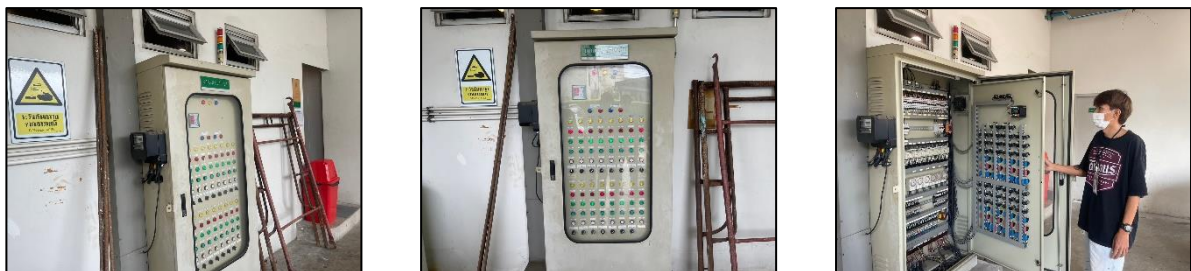
ภาพที่ 2.2-14 มาตรการไฟฟ้าของระบบบำบัดน้ำเสีย

(8) ติดตั้งมาตรวัดไฟฟ้าในส่วนของระบบบำบัดน้ำเสียแยกออกจากส่วนอื่นของอาคาร	✓ โครงการได้ติดตั้งมาตรวัดไฟฟ้าในส่วนของระบบบำบัดน้ำเสียแยกออกจากส่วนอื่นของอาคาร	ภาพที่ 2.2-14

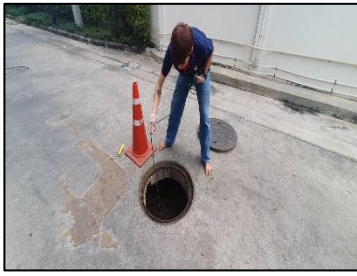
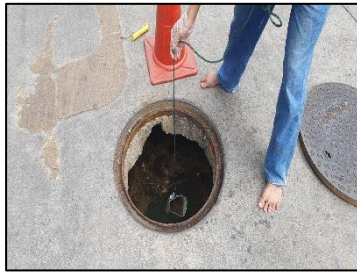
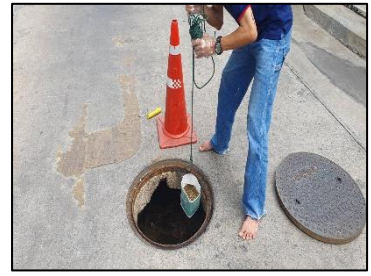
ภาพที่ 2.2-15 เจ้าหน้าที่ทำการตักไขมันไปตากแห้ง

(10) จัดวางถาดดักไขมันขนาดประมาณ 0.3x0.3x0.4 ม. จำนวนไม่น้อยกว่า 10 ถาด สำหรับดักกากไขมัน โดยจัดให้มีตู้ลิ้นชักสำหรับวางถาดไว้ที่บริเวณที่วางข้างห้องพัสดุผอยแห้ง และให้มีพนักงานดักกากไขมันจากบ่อดักไขมันทุกสัปดาห์ แล้วนำกากไขมันไปตากให้แห้งในถาดดังกล่าว ก่อนนำไปเก็บรวบรวมไว้ที่ห้องพัสดุผอยแห้งเพื่อรอการกำจัดต่อไป	● โครงการมีพนักงานดักกากไขมันจากบ่อดักไขมันเป็นประจำทุกสัปดาห์ แล้วนำกากไขมันไปตากให้แห้ง ก่อนนำไปเก็บรวบรวมไว้ที่ห้องพัสดุผอยแห้งเพื่อรอการกำจัดต่อไป	ภาพที่ 2.2-15

3.3 การระบายน้ำและการป้องกันน้ำท่วม	(1) ติดตั้งตะแกรงดักมูลฝอยบริเวณจุดระบายน้ำเข้าสู่ท่อระบายน้ำ และมีการลอกตะแกรงทุกเดือน	✓ โครงการมีการลอกมูลฝอยบริเวณตะแกรงเป็นประจำอยู่เสมอ	ภาพที่ 2.2-15

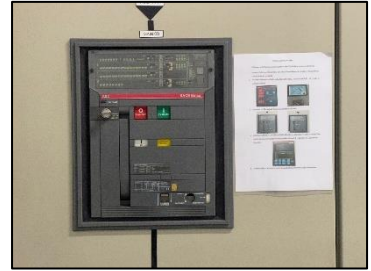
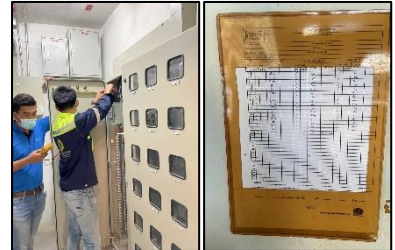
ภาพที่ 2.2-16 ตรวจสอบระบบไฟฟ้าโครงการ

3.4 การใช้ไฟฟ้า	(1) ตรวจสอบระบบไฟฟ้าโครงการให้อยู่ในสภาพที่ปลอดภัยและใช้การได้ดีอยู่เสมอ	✓ โครงการได้จัดให้มีเจ้าหน้าที่คอยตรวจสอบระบบไฟฟ้าของโครงการให้อยู่ในสภาพที่ปลอดภัยและใช้การได้ดีอยู่เสมอ	ภาพที่ 2.2-16

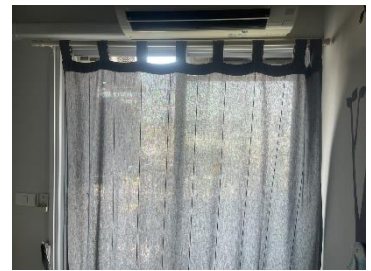
ภาพที่ 2.2-17 มู่ลี่กันสาดป้องกันแสงแดด

(3) ติดตั้งฉนวนกันความร้อนโดยรอบห้องที่มีการปรับอากาศเพื่อลดการสูญเสียพลังงานจากการถ่ายเทความร้อนเข้าภายในอาคาร	✓ โครงการได้ใช้วัสดุกันสาดป้องกันแสงแดดส่องกระทบตัวอาคาร และกันความร้อนโดยรอบห้องที่มีการปรับอากาศเพื่อลดการสูญเสียพลังงานจากการถ่ายเทความร้อนเข้าภายในอาคาร	ภาพที่ 2.2-17

(4) ใช้วัสดุกันสาดป้องกันแสงแดดส่องกระทบตัวอาคาร และบุฉนวนกันความร้อนตามหลังคาและฝ้าผนังเพื่อไม่ให้เครื่องปรับอากาศทำงานหนักเกินไป	✓ โครงการได้ใช้วัสดุกันสาดป้องกันแสงแดดส่องกระทบตัวอาคาร และฝ้าผนังเพื่อไม่ให้เครื่องปรับอากาศทำงานหนักเกินไป	ภาพที่ 2.2-17

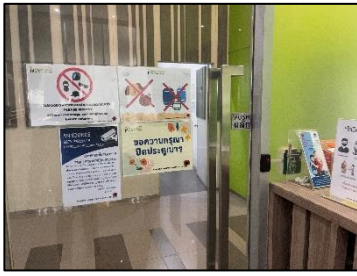
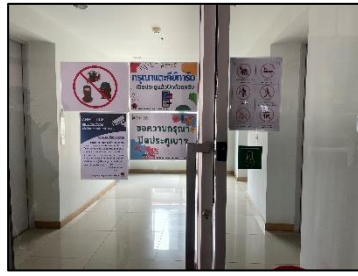
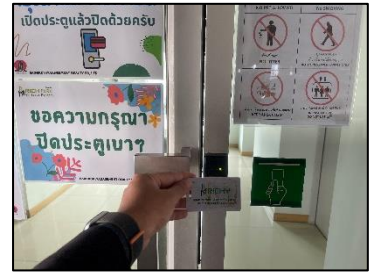
ภาพที่ 2.2-18 อุปกรณ์ควบคุมการเปิด-ปิดประตู

(5) หลีกเลี่ยงการสูญเสียพลังงานจากการถ่ายเทความร้อนเข้าสู่ห้องปรับอากาศ ติดตั้งและใช้อุปกรณ์ควบคุมการเปิด-ปิดประตูในห้องที่มีเครื่องปรับอากาศ	✓ โครงการได้มีการติดตั้งและใช้อุปกรณ์ควบคุมการเปิด-ปิดประตูในห้องที่มีเครื่องปรับอากาศ เพื่อหลีกเลี่ยงการสูญเสียพลังงานจากการถ่ายเทความร้อนเข้าสู่ห้องปรับอากาศ	ภาพที่ 2.2-18

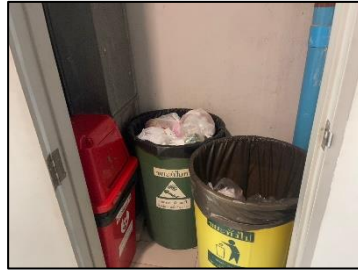
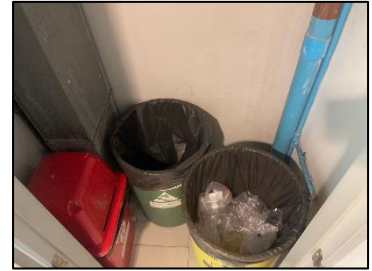
ภาพที่ 2.2-19 ห้องพักมูลฝอย

3.5 การจัดการขยะมูลฝอย	(1) จัดให้มีห้องพักมูลฝอยประจำชั้นตั้งแต่ชั้น 5 ถึงชั้นที่ 26 ซึ่งเป็นชั้นพักอาศัยจำนวน 1 ห้อง ชั้นภายในจะตั้งถังมูลฝอยขนาด 100 ลิตร จำนวน 2 ถัง ถังมูลฝอยแห้ง 1 ถัง และถังมูลฝอยเปียก 1 ถัง และตั้งถังมูลฝอยอันตรายขนาด 60 ลิตร จำนวน 1 ถัง	✓ โครงการจัดให้มีห้องพักมูลฝอยประจำชั้นตั้งแต่ชั้น 5 ถึงชั้นที่ 26 ภายในตั้งถังมูลฝอยแห้งขนาด 100 ลิตร 1 ถัง และถังมูลฝอยเปียกขนาด 100 ลิตร 1 ถัง และตั้งถังมูลฝอยอันตราย จำนวน 1 ถัง	ภาพที่ 2.2-19

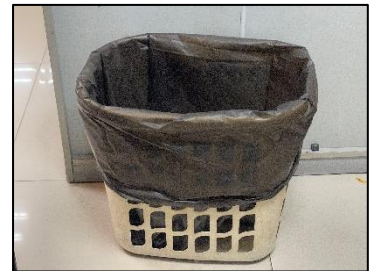
ภาพที่ 2.2-20 ถังมูลฝอยภายในห้องสำนักงานนิติบุคคลอาคารชุด

(2) สำหรับภายในห้องสำนักงานนิติบุคคลอาคารชุด จัดให้มีถังมูลฝอยขนาด 60 ลิตร จำนวน 3 ถัง ถังมูลฝอยแห้ง 1 ถัง ถังมูลฝอยเปียก 1 ถังและตั้งถังมูลฝอยอันตราย 1 ถัง	● ภายในห้องสำนักงานนิติบุคคลอาคารชุด มีถังมูลฝอย จำนวน 3 ถัง ประกอบไปด้วยถังมูลฝอยแห้ง และถังมูลฝอยเปียก ทั้งนี้ทางโครงการยังไม่ได้ติดตั้งถังมูลฝอยอันตราย 1 ถัง	ภาพที่ 2.2-20

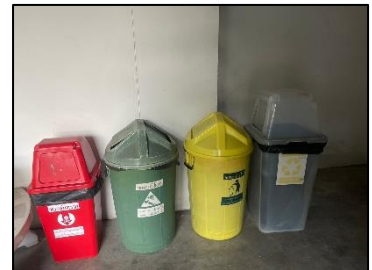
ภาพที่ 2.2-21 ถังมูลฝอยส่วนพื้นที่บริเวณร้านค้าตั้งอยู่ ชั้น 1

(3) สำหรับส่วนพื้นที่บริเวณร้านค้าตั้งอยู่ชั้น 1 จัดให้มีถังมูลฝอยขนาด 60 ลิตร จำนวน 4 ถัง (ถังมูลฝอยย่อยสลายได้ ถังมูลฝอยรีไซเคิล ถังมูลฝอยทั่วไป และถังมูลฝอยอันตราย)	✓ บริเวณพื้นที่ร้านค้า ชั้น 1 โครงการได้จัดให้มีถังมูลฝอย จำนวน 4 ถัง ประกอบไปด้วยถังมูลฝอยย่อยสลายได้ ถังมูลฝอยรีไซเคิล ถังมูลฝอยทั่วไป และถังมูลฝอยอันตราย	ภาพที่ 2.2-21

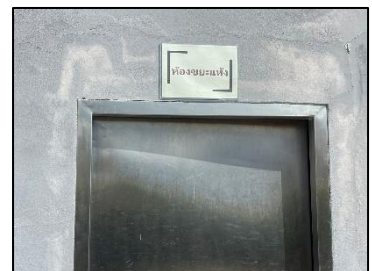
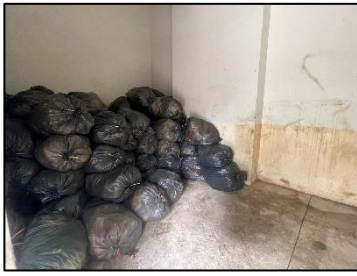
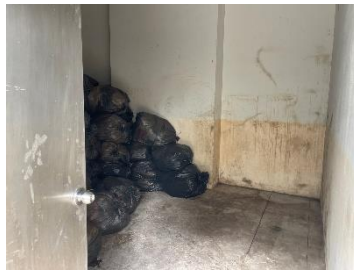
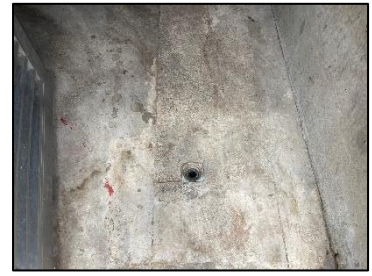
ภาพที่ 2.2-22 ห้องพักมูลฝอยรวม

(4) จัดให้มีห้องพักมูลฝอยรวมโดยภายในห้องพักมูลฝอยรวมแบ่งเป็น 2 ห้อง ได้แก่ - ห้องพักขยะมูลฝอยแห้ง ความจุประมาณ 39.17 ลบ.ม. สามารถรองรับขยะแห้งได้ ประมาณ 11 วัน - ห้องพักขยะมูลฝอยเปียก ความจุประมาณ 22.64 ลบ.ม. สามารถรองรับขยะเปียกได้ประมาณ 7 วัน	✓ โครงการได้จัดให้มีห้องพักมูลฝอยรวมภายในพื้นที่โครงการแบ่งออกเป็น 2 ห้อง ได้แก่ ห้องพักขยะมูลฝอยแห้ง และห้องพักขยะมูลฝอยเปียก นี้ทางโครงการได้มีการจัดเก็บขยะใส่ถุงดำและมัดถุงดำอย่างมิดชิดเพื่อแยกขยะออกจากกัน	ภาพที่ 2.2-22

(10) ห้องพักมูลฝอยรวมต้องมีประตูปิดมิดชิด เพื่อป้องกันกลิ่นรบกวนผู้พักอาศัยและชุมชนบริเวณใกล้เคียง โดยเปิดประตูเฉพาะช่วงที่มีการเก็บขนมูลฝอยเท่านั้น	✓ โครงการได้จัดเตรียมห้องพักมูลฝอยรวมให้มีประตูปิดมิดชิด โดยเปิดประตูเฉพาะช่วงที่มีการเก็บขนมูลฝอยเท่านั้น	ภาพที่ 2.2-22

(11) จัดให้มีท่อรวบรวมน้ำจากการล้างห้องพักมูลฝอยรวม รวบรวมเข้าสู่ระบบบำบัดน้ำเสียรวมของโครงการ	✓ โครงการมีท่อรวบรวมน้ำจากการล้างห้องพักมูลฝอยรวม รวบรวมเข้าสู่ระบบบำบัดน้ำเสียรวมของโครงการ	ภาพที่ 2.2-22 ภาคผนวก ข2

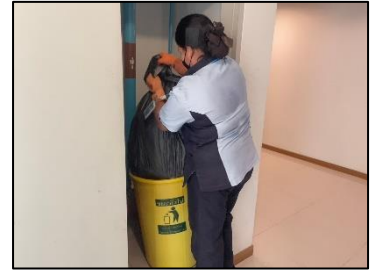
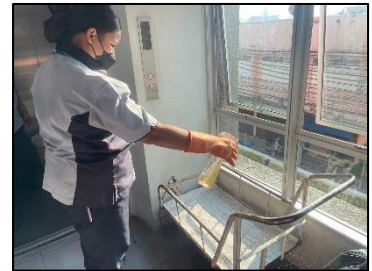
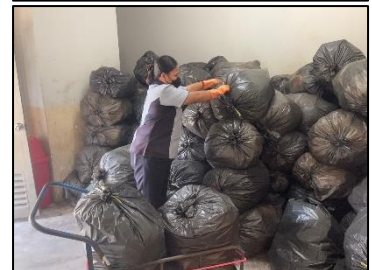
ภาพที่ 2.2-23 เจ้าหน้าที่จัดเก็บขยะและตรวจสอบการตกค้างมูลฝอยภายในพื้นที่โครงการ

(6) จัดให้มีพนักงานทำความสะอาดดูแลความสะอาดเรียบร้อย และจัดเก็บมูลฝอยจากถังรองรับมูลฝอยทุกจุดทันทีเมื่อเต็ม และคอยดูแลไม่ให้มูลฝอยล้นออกนอกถัง นอกจากนี้จะคัดแยกมูลฝอยแต่ละประเภท แยกใส่ถุงรองรับมูลฝอย ตีฉลากบอกประเภทของมูลฝอยนั้น ๆ ให้ชัดเจน และให้พนักงาน ดำเนินการในช่วงเวลา 13.00-14.00 น. จากนั้นจึงนำถุงใส่มูลฝอยไปไว้ที่ห้องพักมูลฝอยรวมชั้นล่าง	✓ โครงการจัดให้มีพนักงานทำความสะอาดดูแลความสะอาดเรียบร้อย และจัดเก็บมูลฝอยจากถังรองรับมูลฝอยทุกจุดเมื่อเต็ม และคอยดูแลรักษาความสะอาด นอกจากนี้ยังมีการคัดแยกมูลฝอยแต่ละประเภท แยกใส่ถุงรองรับมูลฝอย ตีฉลากบอกประเภทของมูลฝอยนั้น ๆ ให้ชัดเจน จากนั้นนำถุงใส่มูลฝอยไปไว้ที่ ห้องพักมูลฝอยรวมชั้นล่างอีกด้วย	ภาพที่ 2.2-23

(7) ก่อนรวบรวมมูลฝอยจากจุดต่าง ๆ ไปยังห้องพักมูลฝอยรวม ต้องมัดปากถุงให้แน่น เพื่อป้องกันมูลฝอยหกกระจัดกระจายและสะดวกต่อการขนย้าย	✓ ก่อนรวบรวมมูลฝอยจากจุดต่าง ๆ ไปยังห้องพักมูลฝอยรวม เจ้าหน้าที่มีการตรวจเช็คและมัดปากถุงให้แน่น เพื่อป้องกันมูลฝอยหกกระจัดกระจายและสะดวกต่อการขนย้าย	ภาพที่ 2.2-23

(8) กำชับให้พนักงานทำความสะอาด ขนย้ายมูลฝอยด้วยความระมัดระวัง โดยในการขนย้ายมูลฝอยจากห้องพักมูลฝอยประจำชั้นไปยังห้องพักมูลฝอยรวมให้ขนย้ายทั้งถัง เพื่อป้องกันผลกระทบ ขนย้ายทั้งถัง เพื่อป้องกันผลกระทบด้านน้ำชะมูลฝอย รั่วซึมลงสู่พื้น และส่งกลิ่นรบกวน ทั้งนี้ หากเกิดการรั่วไหลต้องใช้ผ้าถูพื้นเช็ดทำความสะอาดโดยทันที	● หากโครงการได้กำชับให้พนักงานทำความสะอาด ขนย้ายมูลฝอยด้วยความระมัดระวัง พนักงานขนย้ายมูลฝอยจากห้องพักมูลฝอยประจำชั้นไปยังห้องพักมูลฝอยรวมแบบขนย้ายใส่ถุงดำ หมัดใส่ถุงดำ อย่างมิดชิดป้องกันการเกิดผลกระทบด้านน้ำชะมูลฝอย รั่วซึมลงสู่พื้นและส่งกลิ่นรบกวน หากเกิดการรั่วไหล พนักงานต้องใช้ผ้าถูพื้นเช็ดทำความสะอาดโดยทันที	ภาพที่ 2.2-23

(9) จัดให้มีการทำความสะอาดห้องพักมูลฝอยรวมอย่างสม่ำเสมอ สัปดาห์ละ 1 ครั้ง เพื่อป้องกันการเพาะตัวของเชื้อโรค	✓ โครงการจัดให้มีพนักงานทำความสะอาดห้องพักมูลฝอยรวมอย่างสม่ำเสมออย่างน้อยสัปดาห์ละ 1 ครั้ง	ภาพที่ 2.2-23

(12) ติดตามประสานงานการจัดเก็บมูลฝอย ของสำนักงานเขตบางซื่อ ให้มาจัดเก็บมูลฝอยจากโครงการอย่างสม่ำเสมอ โดยไม่มีการตกค้าง	✓ โครงการประสานงานจากหน่วยงานที่มีสิทธิ์จัดเก็บมูลฝอย ให้มาจัดเก็บมูลฝอยจากโครงการอย่างสม่ำเสมอ โดยไม่มีการตกค้าง	ภาพที่ 2.2-23
