บทที่ 2

ผลการดำเนินการตามมาตรการลดผลกระทบสิ่งแวดล้อม

โครงการ โรงแรมพูลแมน ภูเก็ต อาเคเดีย ในทอน บีช ของบริษัท แฟร์ แอนด์ เฟิร์ม จำกัด ที่ตั้งเลขที่ 22/2 หมู่ที่ 4 ตำบลสาคร อำเภอลาโกตา จังหวัดภูเก็ต 83110 ได้ดำเนินการจัดทำรายงานผลการปฏิบัติตามมาตรการป้องกันและแก้ไขผลกระทบสิ่งแวดล้อม และมาตรการติดตามตรวจสอบผลกระทบสิ่งแวดล้อม ตามเงื่อนไขของมาตรการป้องกันและแก้ไขผลกระทบสิ่งแวดล้อมและมาตรการติดตามตรวจสอบคุณภาพสิ่งแวดล้อม โดยโครงการได้รับการอนุมัติจากสำนักงานนโยบายและแผนทรัพยากรธรรมชาติและสิ่งแวดล้อม ตามหนังสือแจ้งผลการพิจารณาเห็นชอบรายงานเลขที่ ทส. 1009.5/10036 ลงวันที่ 29 เดือนธันวาคม 2552 ซึ่งครอบคลุมปัจจัยทางสิ่งแวดล้อมที่สำคัญ คือ

ตารางที่ 2.1 **สรุปผลการดำเนินการตามมาตรการป้องกันและแก้ไขผลกระทบสิ่งแวดล้อม และมาตรการติดตามตรวจสอบผลกระทบสิ่งแวดล้อม**
โครงการ โรงแรมพูลแมน ภูเก็ต อาเคเดีย ในทอน บีช ของบริษัท แฟร์ แอนด์ เฟิร์ม จำกัด ประจำเดือนกรกฎาคม – ธันวาคม 2565

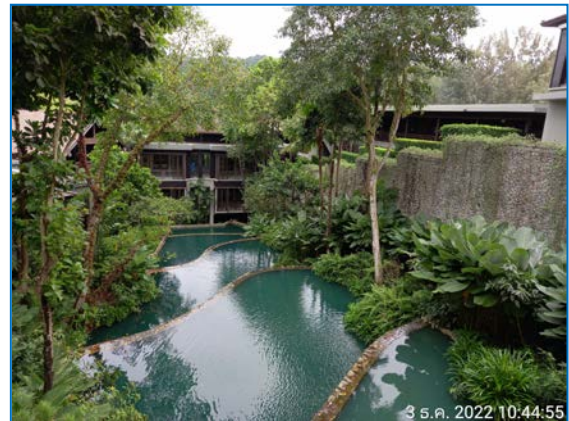
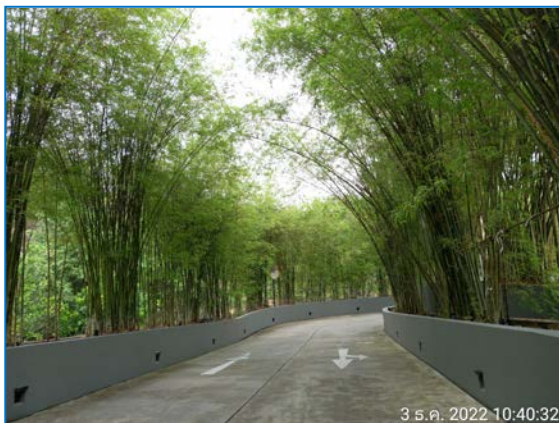
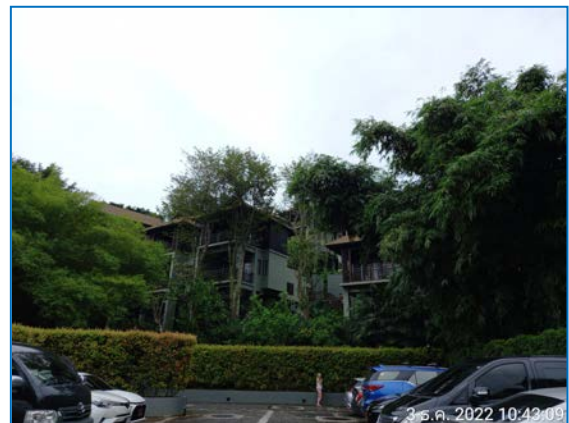
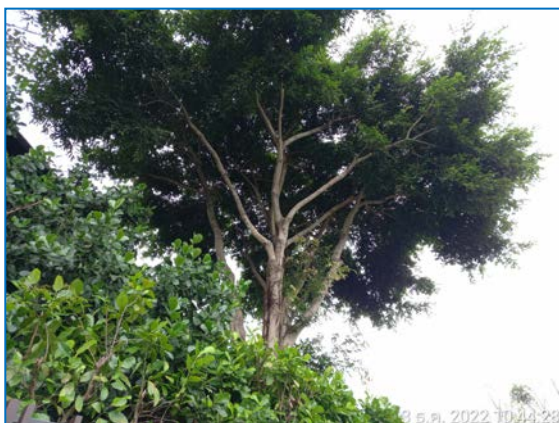
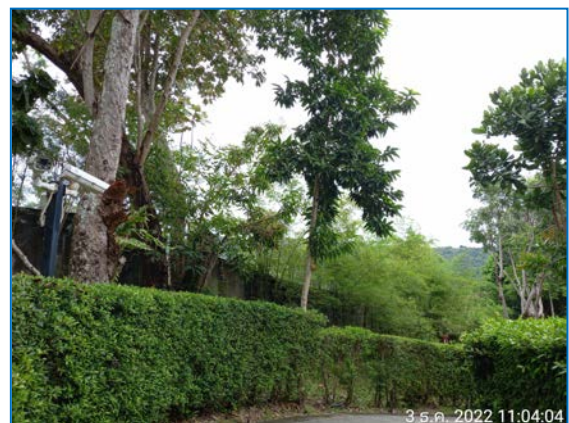
รูปที่ 2.1 พื้นที่สีเขียว

1.1 ลักษณะภูมิประเทศ - จัดพื้นที่สีเขียวร้อยละ 63.20 ของพื้นที่โครงการ - รักษาสภาพพื้นที่เดิมที่ไม่ได้ก่อสร้างไว้ให้มากที่สุด	- โครงการได้จัดให้มีพื้นที่สีเขียวร้อยละ 63.20 ของพื้นที่โครงการ (รูปที่ 2.1) - โครงการมีการรักษาสภาพพื้นที่เดิมที่ไม่ได้ก่อสร้างไว้ให้มากที่สุด และมีการปลูกไม้ยืนต้นและสร้างกำแพงกันดิน เพื่อยึดหน้าดินและป้องกันดินสไลด์ (รูปที่ 2.5)	- ไม่พบปัญหา - ไม่พบปัญหา

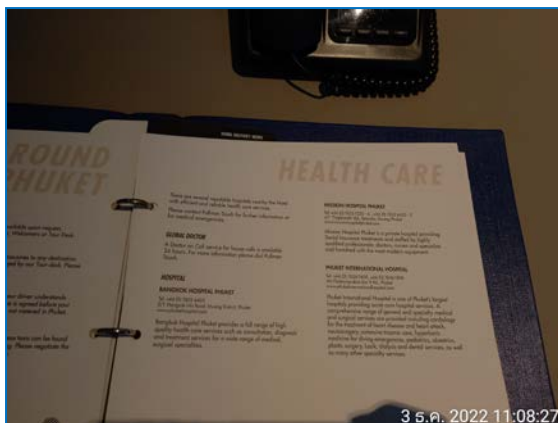
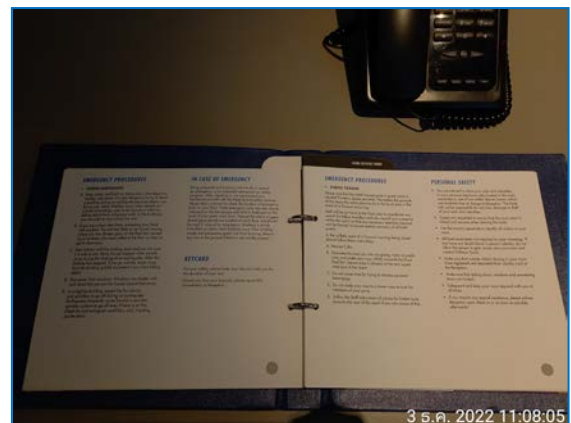
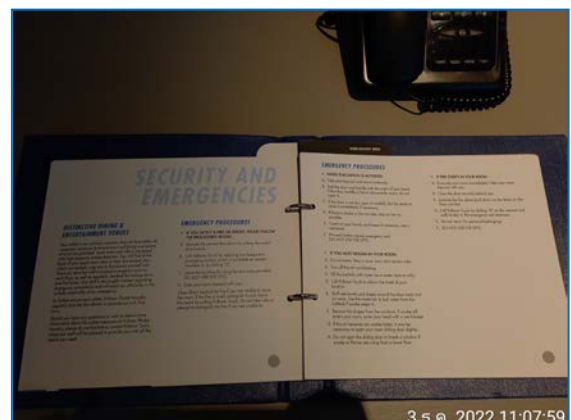
รูปที่ 2.6 คู่มือการปฏิบัติตัวเมื่อเกิดแผ่นดินไหว/อัคคีภัย

1.2 ทรัพยากรดิน	-	-
1.3 ธรณีวิทยา การเกิดแผ่นดินไหว และการเกิดสึนามิ <u>การเกิดแผ่นดินไหว</u> - จัดเส้นทางหนีภัยไว้ในบริเวณโครงการ เมื่อเกิดเหตุการณ์ภัยพิบัติขึ้นมาผู้อาศัยในพื้นที่โครงการก็สามารถอพยพไปยังจุดรวมพลที่ปลอดภัยได้อย่างรวดเร็ว และไม่เกิดการชุมนุม - จัดให้มีการซ้อมแผนอพยพเพื่อความปลอดภัยของผู้ที่พักอาศัยและพนักงานในโครงการด้วย หรือหากทางจังหวัดมีการฝึกซ้อมอพยพหนีภัย พนักงานของโครงการจะต้องเข้าร่วมการฝึกดังกล่าวด้วย เพื่อให้เกิดความเข้าใจและปฏิบัติได้ถูกต้องเมื่อเกิดเหตุการณ์จริงขึ้น โดยกำหนดให้ใช้แผนในการอพยพผู้พักอาศัยในอาคารออกนอกตัวอาคารเช่นเดียวกับแผนอพยพหนีไฟ และให้มีการซักซ้อมอย่างน้อยปีละครั้ง - จัดให้มีแผนที่แสดงเส้นทางอพยพหนีภัยภายในห้องพักทุกห้อง และบริเวณที่สามารถมองเห็นได้ชัดเจน - ติดป้ายประชาสัมพันธ์เพื่อให้ความรู้ด้านการปฏิบัติตนกรณีเกิดแผ่นดินไหวแก่ผู้พักอาศัย - จัดทำคู่มือการปฏิบัติเพื่อให้เกิดความปลอดภัยเมื่อเกิดแผ่นดินไหวแก่ผู้พักอาศัยในโครงการ	- โครงการได้จัดเส้นทางหนีภัยไว้ในบริเวณโครงการ เมื่อเกิดเหตุการณ์ภัยพิบัติขึ้นมาผู้อาศัยในพื้นที่โครงการก็สามารถอพยพไปยังจุดรวมพลที่ปลอดภัยได้อย่างรวดเร็ว และไม่เกิดการชุมนุม (รูปที่ 2.2 และรูปที่ 2.30) - โครงการจัดให้มีการฝึกซ้อมแผนอพยพเพื่อความปลอดภัยของผู้ที่พักอาศัยและพนักงานในโครงการ และมีการเข้าร่วมการอบรมและฝึกซ้อม ฯ หากทางจังหวัดมีการฝึกซ้อมอพยพหนีภัย และโครงการได้มีการฝึกซ้อมแผนอพยพฯปีละ1ครั้ง ซึ่งในปี 2565 โครงการมีแผนการฝึกซ้อม ฯ ในช่วงเดือนกรกฎาคม-ธันวาคม 2565 กับหน่วยงานองค์การบริหารส่วนตำบลไม้ขาว - โครงการได้ติดตั้งแผนที่แสดงเส้นทางอพยพหนีภัยภายในห้องพักทุกห้อง และบริเวณที่สามารถมองเห็นได้ชัดเจน (รูปที่ 2.30) - โครงการได้ติดป้ายประชาสัมพันธ์ให้ความรู้ด้านการปฏิบัติตนกรณีเกิดแผ่นดินไหวแก่ผู้พักอาศัยที่บอร์ดประชาสัมพันธ์ - โครงการได้จัดทำคู่มือการปฏิบัติเพื่อให้เกิดความปลอดภัยเมื่อเกิดแผ่นดินไหวแก่ผู้พักอาศัยในโครงการ ไว้ในห้องพักทุกห้อง (รูปที่ 2.6)	- ไม่พบปัญหา - ไม่พบปัญหา - ไม่พบปัญหา - ไม่พบปัญหา

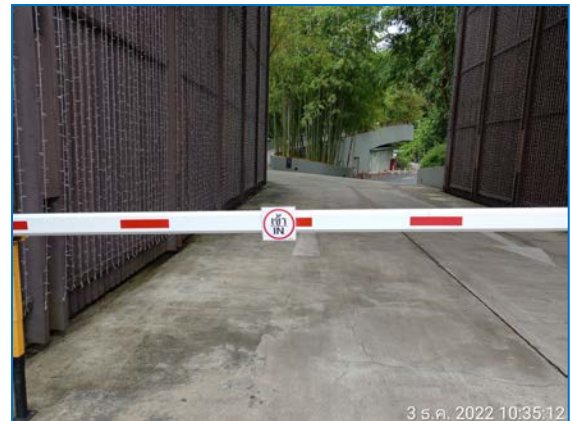
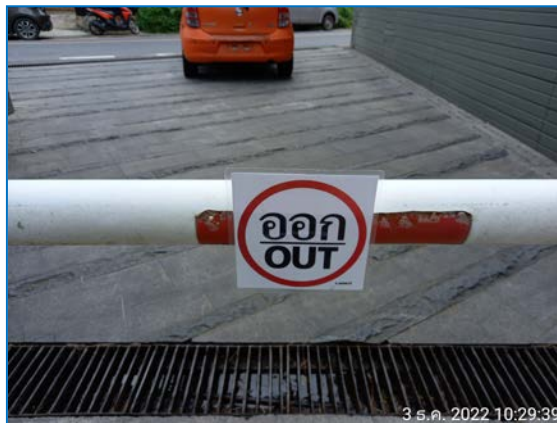
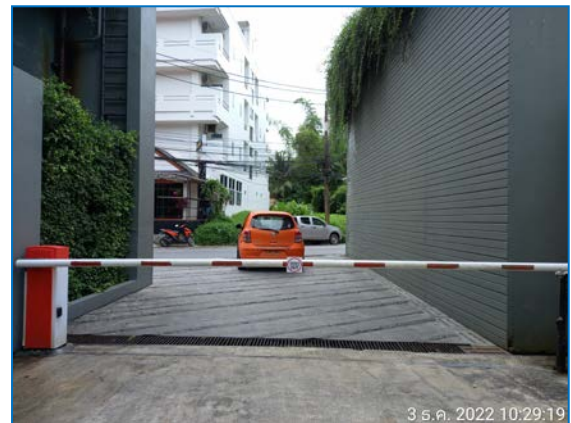
รูปที่ 2.7 ป้ายแสดงทางเข้า-ออก โครงการ กว้างไม่น้อยกว่า 6 เมตร เติร์ดสองทาง

3.2 การคมนาคมขนส่ง - จัดให้มีระบบการจราจรที่ปลอดภัย โดยติดตั้งป้ายแสดงทิศทางเดินรถเข้า-ออก ภายในพื้นที่โครงการ - ควบคุมการจราจรบริเวณทางเข้า-ออกพื้นที่โครงการ โดยจัดให้เจ้าหน้าที่รักษาความปลอดภัยคอยควบคุมและตรวจรถเข้า-ออกตลอดเวลา - จัดให้มีระบบไฟฟ้าส่องสว่างทางจราจรให้เพียงพอ - โครงการจัดให้มีที่จอดรถยนต์ จำนวน 106 คัน ซึ่งเพียงพอต่อผู้พักอาศัยและการใช้บริการต่างๆในโครงการตามที่เสนอไว้ในรายงานเพื่อเป็นการป้องกันไม่ให้เกิดของผู้พักอาศัยในโครงการจอดรถกีดขวางเส้นทางการจราจร - ห้ามจอดรถทุกชนิดบริเวณทางเข้า-ออกโครงการและบริเวณไหล่ทาง - โครงการจัดให้มีทางเข้า-ออกโครงการ กว้างไม่น้อยกว่า 6 เมตร เดินรถสองทิศทาง	- โครงการมีเจ้าหน้าที่รักษาความปลอดภัยอำนวยความสะดวกรถเข้า-ออกโครงการ และจัดทำลูกศรแสดงทิศทางเดินรถเข้า-ออกภายในพื้นที่โครงการ (รูปที่ 2.8) - โครงการมีเจ้าหน้าที่รักษาความปลอดภัยควบคุมการจราจรบริเวณทางเข้า-ออก พื้นที่โครงการและตรวจรถเข้า-ออกตลอดเวลา (รูปที่ 2.8) - โครงการมีระบบไฟฟ้าส่องสว่างทางจราจรที่เพียงพอ (รูปที่ 2.110) - โครงการจัดให้มีที่จอดรถยนต์ จำนวน 106 คัน ซึ่งเพียงพอต่อผู้พักอาศัยและการใช้บริการต่างๆในโครงการตามที่เสนอไว้ในรายงานเพื่อเป็นการป้องกันไม่ให้เกิดของผู้พักอาศัยในโครงการจอดรถกีดขวางเส้นทางการจราจร (รูปที่ 2.11) - โครงการได้จัดทำสัญลักษณ์ขาว-แดง เป็นสัญลักษณ์ห้ามจอดรถบริเวณไหล่ทางเข้า-ออก โครงการ - โครงการมีทางเข้า-ออกโครงการ กว้างไม่น้อยกว่า 6 เมตร สามารถเดินรถได้สองทิศทาง (รูปที่ 2.7)	- ไม่พบปัญหา - ไม่พบปัญหา - ไม่พบปัญหา - ไม่พบปัญหา - ไม่พบปัญหา

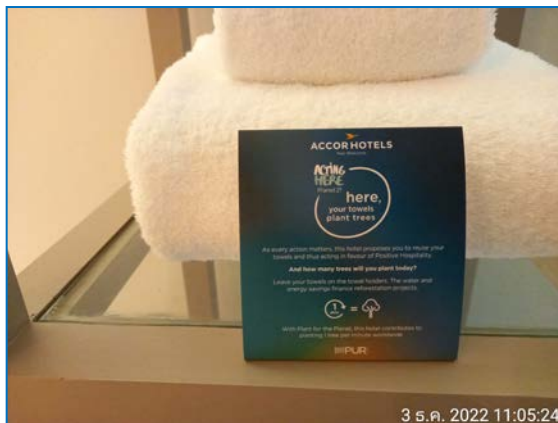
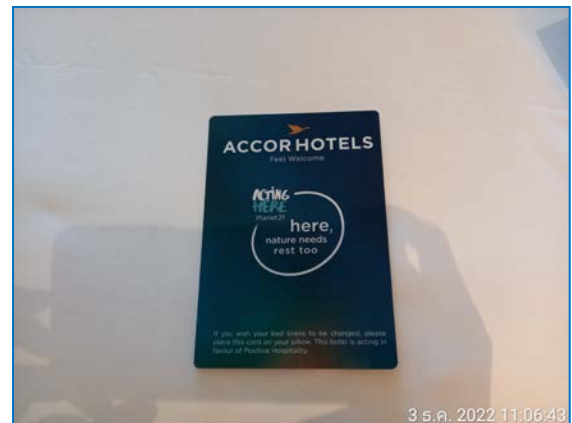
รูปที่ 2.13 ป้ายประชาสัมพันธ์ประหยัดน้ำและประหยัดไฟ

3.3 การใช้น้ำ - มีการประชาสัมพันธ์ให้ร่วมกันประหยัดน้ำ - ตรวจสอบการจ่ายน้ำและเส้นท่อให้อยู่ในสภาพดีอยู่เสมอ หากพบว่าชำรุดให้แก้ไขทันที - ใช้สุขภัณฑ์ประเภทประหยัดน้ำ - ตรวจวิเคราะห์คุณภาพน้ำใช้เป็นประจำทุก 6 เดือน	- โครงการมีการติดป้ายประชาสัมพันธ์ให้ร่วมกันประหยัดน้ำ (รูปที่ 2.13) - โครงการมีเจ้าหน้าที่แผนกช่างทำการตรวจสอบการจ่ายน้ำและเส้นท่อให้อยู่ในสภาพดีอยู่เสมอ หากพบว่าชำรุดให้แก้ไขทันที - โครงการได้เลือกใช้สุขภัณฑ์ประเภทประหยัดน้ำ (รูปที่ 2.12) - โครงการมีตรวจวิเคราะห์คุณภาพน้ำใช้เป็นประจำทุก 6 เดือน	- ไม่พบปัญหา - ไม่พบปัญหา - ไม่พบปัญหา - ไม่พบปัญหา

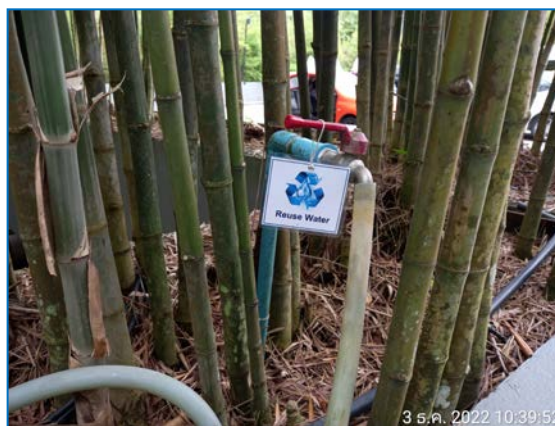
รูปที่ 2.17 น้ำผ่านการบำบัดร่น้ำต้นไม้ (พร้อมแขวนป้าย)

3.5 การจัดการน้ำเสีย - โครงการต้องบำบัดน้ำเสียทั้งหมดจากทุกกิจกรรมของโครงการ รวมถึงน้ำเสียจากห้องพักรวมให้มีคุณภาพตามเกณฑ์มาตรฐานควบคุมการระบายน้ำทิ้งจากอาคารประเภท ก ก่อนนำไปรดน้ำต้นไม้ - ติดตั้งมิเตอร์ระบบบำบัดน้ำเสียแยกออกจากระบบใช้ไฟฟ้าอื่น - ตรวจสอบและควบคุมให้มีการเดินระบบบำบัดน้ำเสียตลอดระยะเวลาการใช้งาน - จัดให้มีการตรวจสอบและบำรุงรักษาระบบบำบัดน้ำเสีย เพื่อให้มีประสิทธิภาพในการบำบัดน้ำเสียเป็นไปตามที่ออกแบบไว้อยู่เสมอ รวมทั้งจัดให้มีการอบรมหรือให้ความรู้เกี่ยวกับระบบบำบัดน้ำเสียแก่เจ้าหน้าที่ดูแลรับผิดชอบระบบบำบัดน้ำเสีย - ทำการสูบน้ำจากส่วนแยกตะกอนและส่วนตกตะกอนอย่างสม่ำเสมอ โดยติดต่อดูแลสิ่งปฏิกูลขององค์การบริการส่วนตำบลสาธุให้เข้ามาดำเนินการ - ติดป้ายบริเวณที่มีการนำน้ำทิ้งกลับมาใช้ประโยชน์เพื่อป้องกันการสัมผัสกับน้ำทิ้งของผู้พักอาศัย	- โครงการได้บำบัดน้ำเสียทั้งหมดจากทุกกิจกรรมของโครงการ รวมถึงน้ำเสียจากห้องพักรวมให้มีคุณภาพตามเกณฑ์มาตรฐานควบคุมการระบายน้ำทิ้งจากอาคารประเภท ก ก่อนนำไปรดน้ำต้นไม้ (รูปที่ 2.16) - โครงการได้ติดตั้งมิเตอร์ระบบบำบัดน้ำเสียแยกออกจากระบบใช้ไฟฟ้าอื่น - โครงการมีเจ้าหน้าที่แผนกช่างทำการตรวจสอบและควบคุมให้มีการเดินระบบบำบัดน้ำเสียตลอดระยะเวลาการใช้งาน - โครงการมีเจ้าหน้าที่แผนกช่างทำการตรวจสอบและบำรุงรักษาระบบบำบัดน้ำเสีย เพื่อให้มีประสิทธิภาพในการบำบัดน้ำเสียเป็นไปตามที่ออกแบบไว้อยู่เสมอ รวมทั้งจัดให้มีการอบรมหรือให้ความรู้เกี่ยวกับระบบบำบัดน้ำเสียแก่เจ้าหน้าที่ดูแลรับผิดชอบระบบบำบัดน้ำเสีย - โครงการทำการสูบน้ำจากส่วนแยกตะกอนและส่วนตกตะกอนอย่างสม่ำเสมอ โดยติดต่อดูแลสิ่งปฏิกูลขององค์การบริการส่วนตำบลสาธุให้เข้ามาดำเนินการ (ภาคผนวกที่ 15) - โครงการได้ติดป้ายเตือนการใช้น้ำรีไซเคิลเพื่อป้องกันการสัมผัสกับน้ำทิ้งของผู้พักอาศัย (รูปที่ 2.17)	- ไม่พบปัญหา - ไม่พบปัญหา - ไม่พบปัญหา - ไม่พบปัญหา - ไม่พบปัญหา - ไม่พบปัญหา

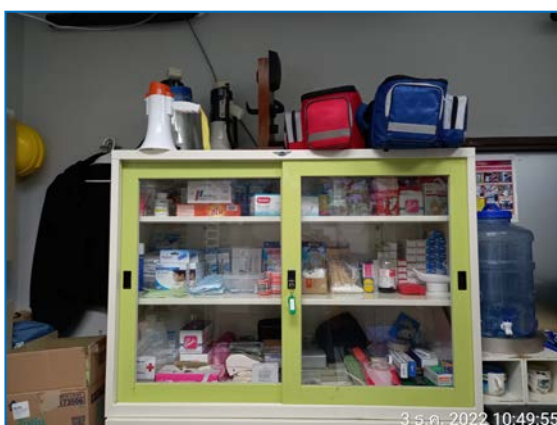
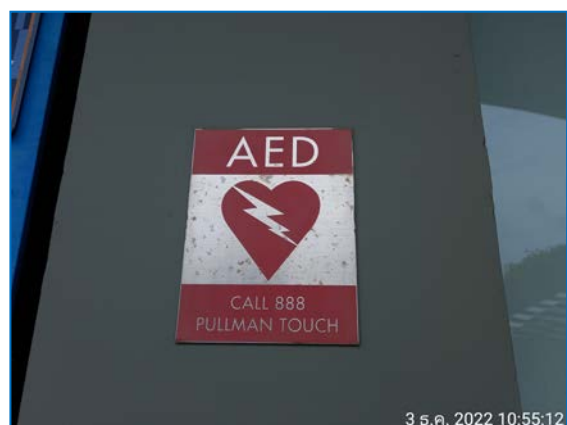
รูปที่ 2.18 กล่องปฐมพยาบาลเบื้องต้น

4.2 อาชีวอนามัยและความปลอดภัย - จัดให้มีมาตรการดูแลรักษาความสะอาดสระว่ายน้ำให้เป็นไปตามคำแนะนำของคณะกรรมการสาธารณสุข - จัดให้มีเจ้าหน้าที่รักษาความปลอดภัยให้ปฏิบัติหน้าที่อย่างเคร่งครัด และหมั่นตรวจตราพื้นที่ดูแลความปลอดภัยภายในโครงการตลอด 24 ชั่วโมง หากพบเหตุผิดปกติให้รีบติดต่อขอความช่วยเหลือจากหน่วยงานราชการที่มีหน้าที่ดูแลและบรรเทาสาธารณภัยทันที - จัดให้มีพนักงานอยู่ประจำที่อาคารทำการต่างๆ เพื่อให้ผู้พักอาศัยสามารถติดต่อหรือแจ้งเหตุได้ตลอด 24 ชั่วโมง - ติดประกาศแจ้งเบอร์โทรศัพท์ฉุกเฉินของเจ้าหน้าที่โครงการหรือหน่วยงานราชการที่เกี่ยวข้องไว้อย่างชัดเจนในทุกชั้นในกรณีที่เกิดอัคคีภัย - ติดป้ายแนะนำการใช้อุปกรณ์แต่ละตัว ไว้บริเวณที่ติดตั้งอุปกรณ์นั้น เพื่อให้ผู้อยู่อาศัยสามารถนำมาใช้งานทันที - จัดเตรียมเครื่องมือปฐมพยาบาลเบื้องต้น พร้อมทั้งเตรียมพร้อมประสานงานกับโรงพยาบาลเพื่อนำผู้ได้รับบาดเจ็บส่งโรงพยาบาลหากเกิดอุบัติเหตุรุนแรง	- โครงการมีการดูแลรักษาความสะอาดสระว่ายน้ำเป็นไปตามคำแนะนำของคณะกรรมการสาธารณสุขกำหนด - โครงการมีเจ้าหน้าที่รักษาความปลอดภัยให้ปฏิบัติหน้าที่อย่างเคร่งครัด และหมั่นตรวจตราพื้นที่ดูแลความปลอดภัยภายในโครงการตลอด 24 ชั่วโมง หากพบเหตุผิดปกติให้รีบติดต่อขอความช่วยเหลือจากหน่วยงานราชการที่มีหน้าที่ดูแลและบรรเทาสาธารณภัยทันที - โครงการมีเจ้าหน้าที่โครงการอยู่ประจำที่อาคารทำการต่างๆ เพื่อให้ผู้พักอาศัยสามารถติดต่อหรือแจ้งเหตุได้ตลอด 24 ชั่วโมง - โครงการได้ติดประกาศแจ้งเบอร์โทรศัพท์ฉุกเฉินของเจ้าหน้าที่โครงการหรือหน่วยงานราชการที่เกี่ยวข้องไว้อย่างชัดเจนในทุกชั้นในกรณีที่เกิดอัคคีภัย(รูปที่ 2.20) - โครงการได้ติดป้ายแนะนำการใช้อุปกรณ์แต่ละตัว ไว้บริเวณที่ติดตั้งอุปกรณ์นั้น เพื่อให้ผู้อยู่อาศัยสามารถนำมาใช้งานทันที (รูปที่ 2.) - โครงการได้จัดเตรียมเครื่องมือปฐมพยาบาลเบื้องต้น พร้อมทั้งเตรียมพร้อมประสานงานกับโรงพยาบาลเพื่อนำผู้ได้รับบาดเจ็บส่งโรงพยาบาลหากเกิดอุบัติเหตุรุนแรง (รูปที่ 2.18 และรูปที่ 2.19)	- ไม่พบปัญหา - ไม่พบปัญหา - ไม่พบปัญหา - ไม่พบปัญหา - ไม่พบปัญหา - ไม่พบปัญหา
