ภาคผนวก จ

ภาพถ่ายผลการปฏิบัติตามมาตรการฯ

ภาพถ่ายการปฏิบัติตามมาตรการ

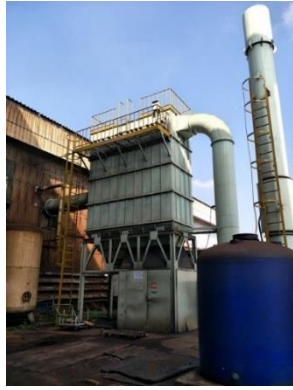
ภาพที่ 1 Bag house ชุดที่ 1
(Finishing & Grinding ACE)

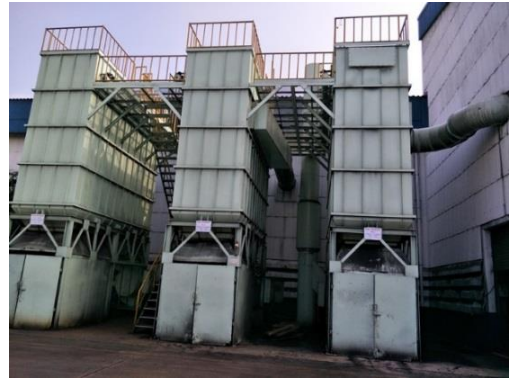
ภาพที่ 2 Bag house (Finishing AMF,
Sand AMF, Drum cooling AMF)

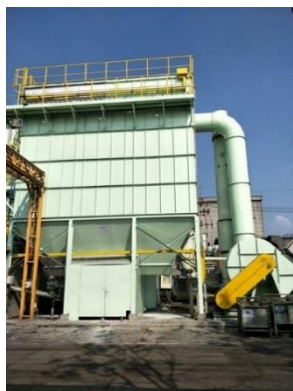
ภาพที่ 3 Bag house (Melting furnace 1, 2)

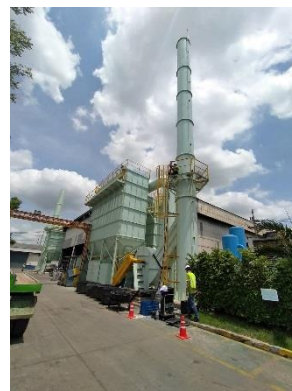
ภาพที่ 4 Bag house (Melting furnace 3, 4)

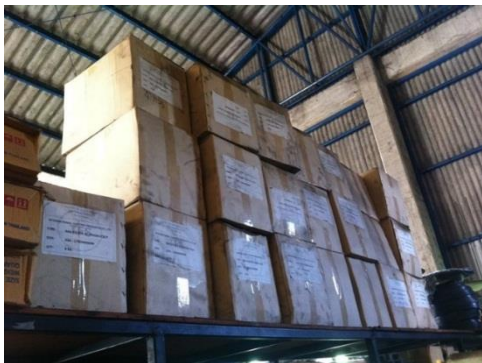
ภาพที่ 5 ถุงกรองสำรอง (Bag house filter)

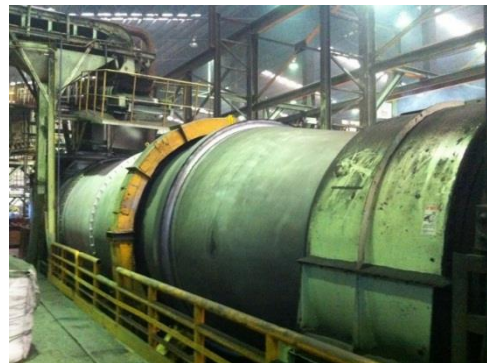
ภาพที่ 6 เครื่องเขย่าชิ้นงานแบบอูโมงค์

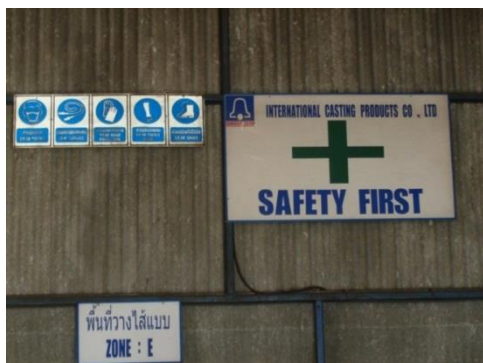
ภาพที่ 7 ป้ายเตือนพื้นที่ที่ต้องสวมอุปกรณ์ PPE

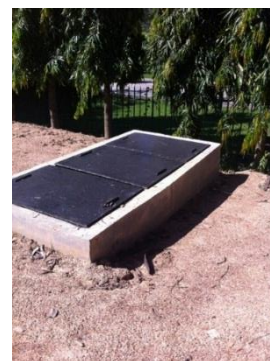
ภาพที่ 8 บ่อตรวจสอบคุณภาพน้ำ

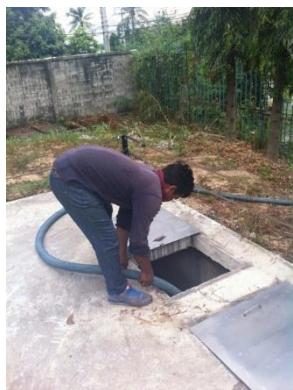
ภาพที่ 9 ทำความสะอาดบ่อตรวจสอบคุณภาพน้ำ

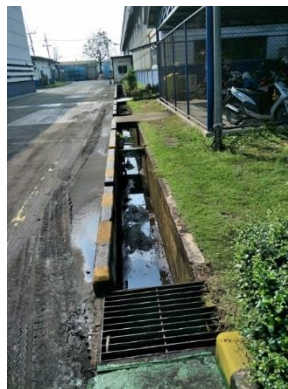
ภาพที่ 10 ท่อรวบรวมน้ำเสียแยกจากรางระบายน้ำฝน

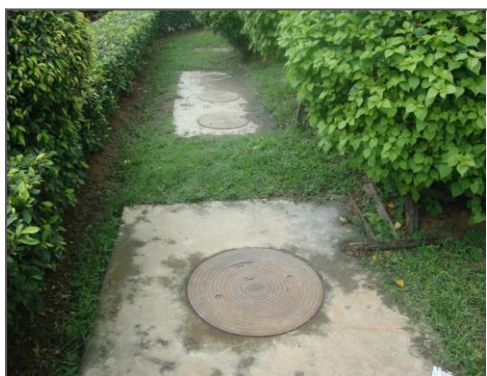
ภาพที่ 11 ระบบบำบัดน้ำเสียสำเร็จรูป

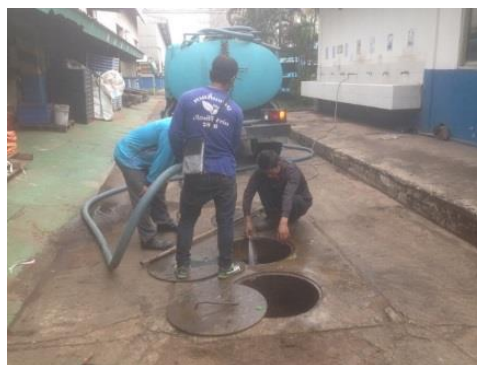
ภาพที่ 12 ทำความสะอาดระบบบำบัดน้ำเสียสำเร็จรูป

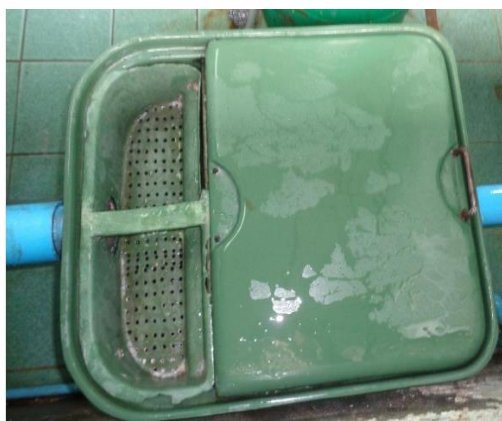
ภาพที่ 13 ถังดักไขมัน

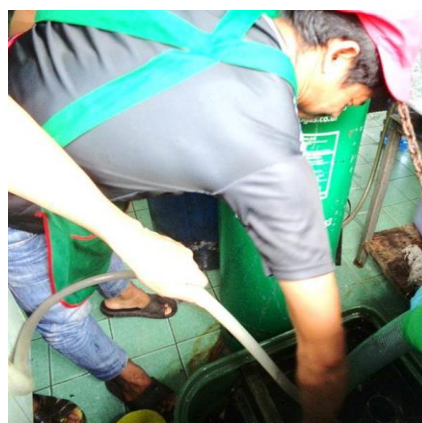
ภาพที่ 14 ทำความสะอาดถังดักไขมันของร้านอาหาร

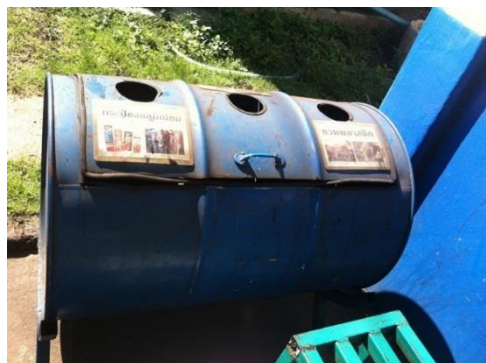
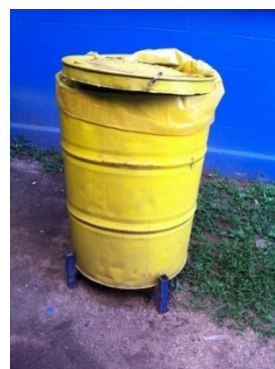
ภาพที่ 15 ถังขยะมูลฝอย

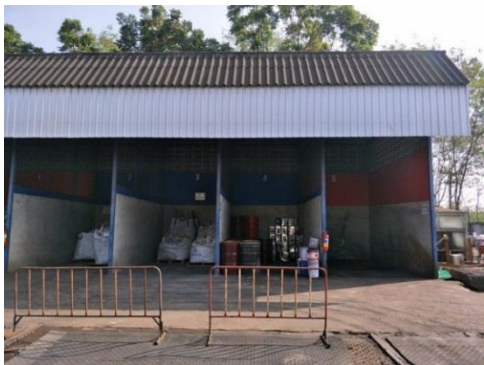
ภาพที่ 16 อาคารเก็บของเสีย

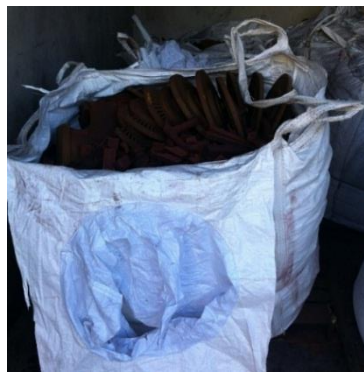
ภาพที่ 17 เศษทรายใส่แบบ

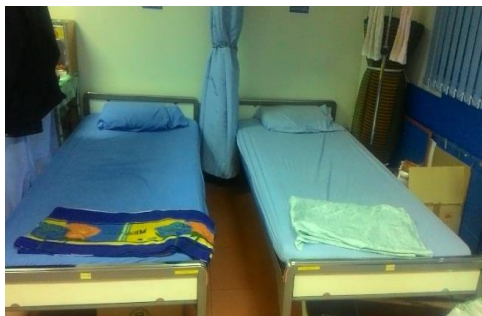
ภาพที่ 19 ห้องพยาบาล ยา และเวชภัณฑ์

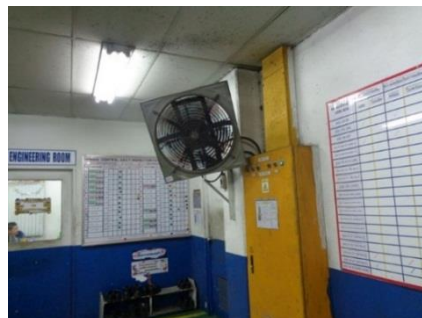
ภาพที่ 20 พัฒนาระบบระบายอากาศช่วยลดความร้อน

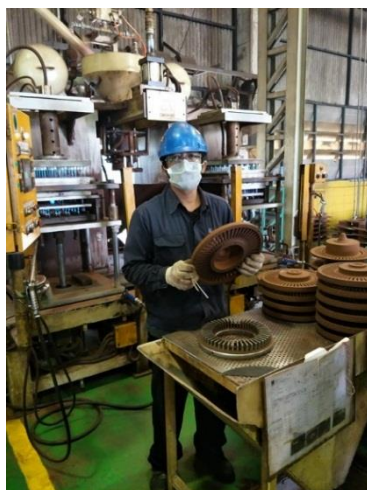
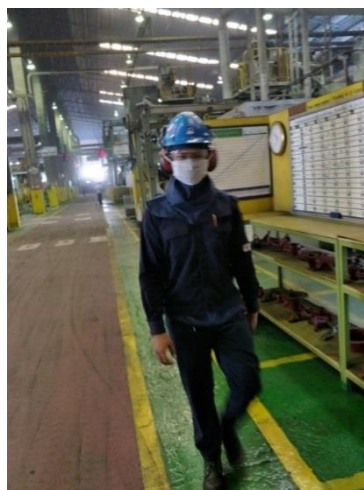
ภาพที่ 21 พนักงานใส่อุปกรณ์ป้องกันอันตรายส่วนบุคคลขณะปฏิบัติงาน

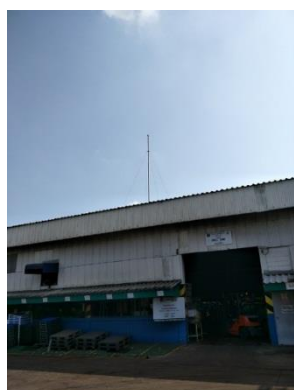
ภาพที่ 22 สายล่อฟ้า

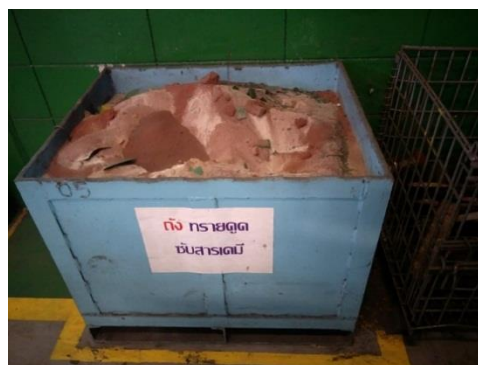
ภาพที่ 23 ทรายดูดซับสารเคมีหกั่วไหล

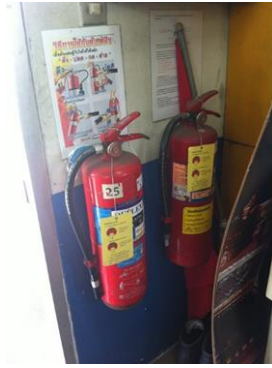
ภาพที่ 24 อุปกรณ์ดับเพลิงแบบมือถือ

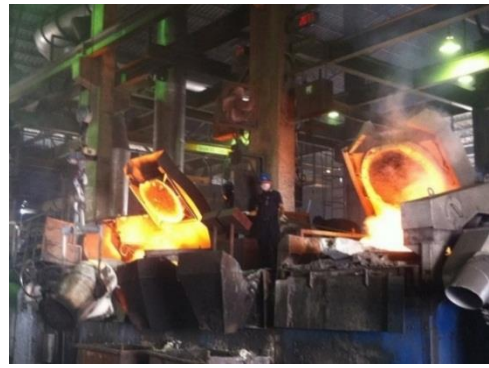
ภาพที่ 25 Hydraulic Hood

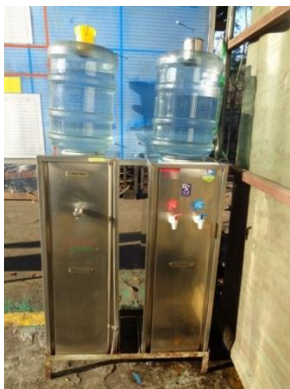
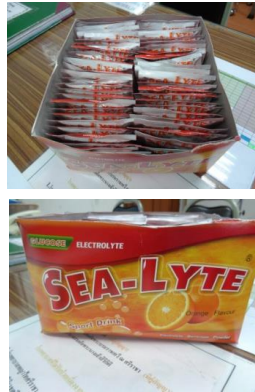
ภาพที่ 26 จุดบริการน้ำดื่มและเกลือแร่แก่พนักงาน

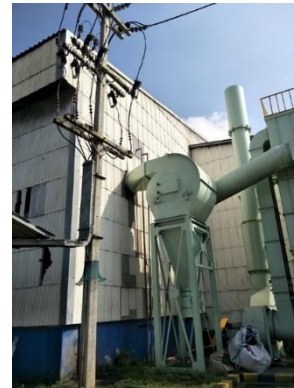
ภาพที่ 27 ระบบ Skimmer

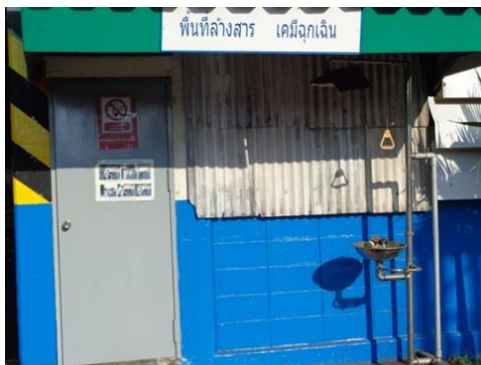
ภาพที่ 28 จุดชำระล้างตัวและล้างตาฉุกเฉิน

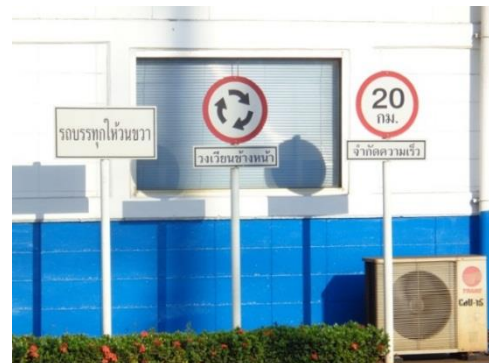
ภาพที่ 29 ป้ายเตือนจำกัดความเร็วในพื้นที่โครงการ

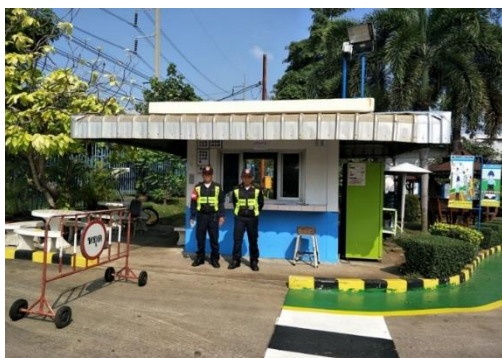
ภาพที่ 30 เจ้าหน้าที่คอยอำนวยความสะดวก
และจัดระเบียบจราจร

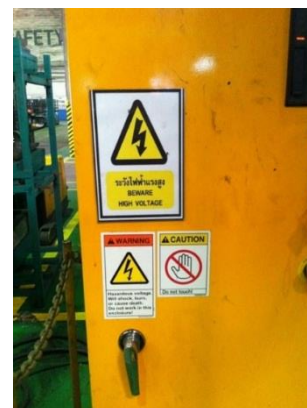
ภาพที่ 31 ป้ายเตือนการเกิดอุบัติเหตุ

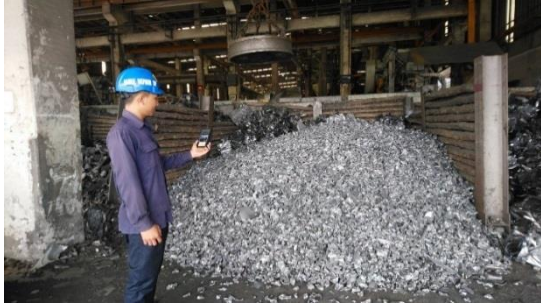
ภาพที่ 32 การสุ่มตรวจวัดสารกำมะถันตรงสีในเหล็กก้อน

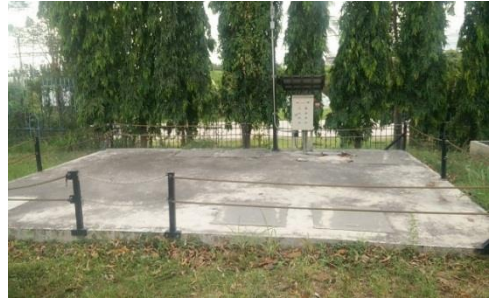
ภาพที่ 33 บ่อพักน้ำเสีย

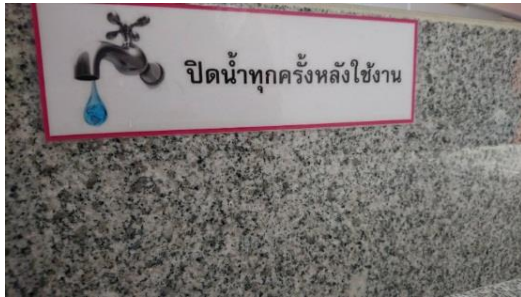
ภาพที่ 34 การประหยัดน้ำ

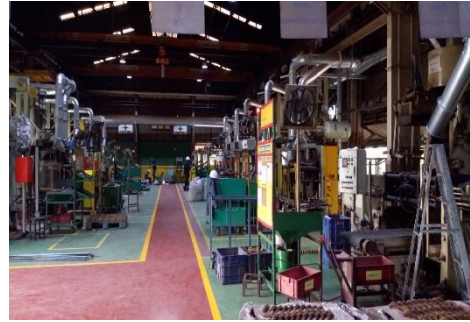
ภาพที่ 35 ระบบรวบรวมอากาศด้านบน
เครื่อง shell core

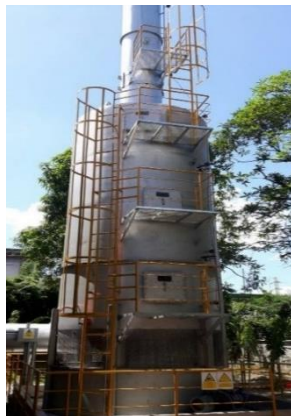
ภาพที่ 36 wet scrubber

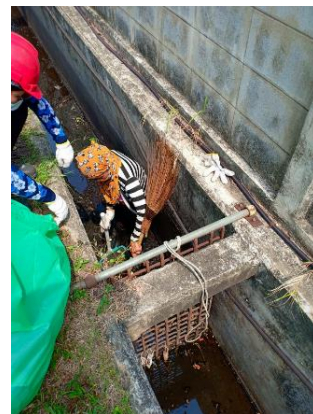
ภาพที่ 40 ทำความสะอาดรางระบายน้ำฝน
