ตารางที่ 2.1 สรุปผลการปฏิบัติตามมาตรการลดผลกระทบสิ่งแวดล้อม โครงการ โรงแรม ไอบิส กรุงเทพ ริเวอร์ไซด์ บริษัท เอรಾವันเจ้าพระยาจำกัด ช่วง 6 เดือนหลัง
กรกฎาคม-ธันวาคม 2565

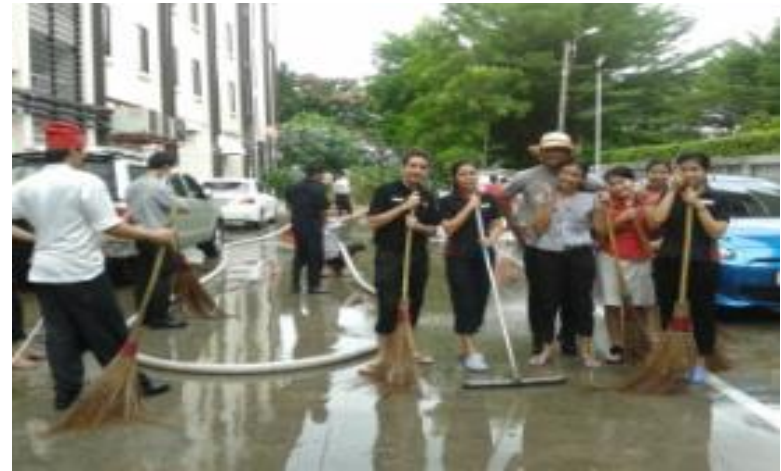
| ผลกระทบสิ่งแวดล้อม | มาตรการลดผลกระทบ | รายละเอียดการปฏิบัติตามมาตรการจริง | ปัญหาและแนวทางแก้ไข |
|---|---|--|---|
| | 2. หมั่นดูแลรักษาความสะอาดบริเวณถนน โดยฉีดล้างถนนเป็นครั้งคราว | ปฏิบัติตามมาตรการ (รูปที่ 2.3) | ไม่พบปัญหา |

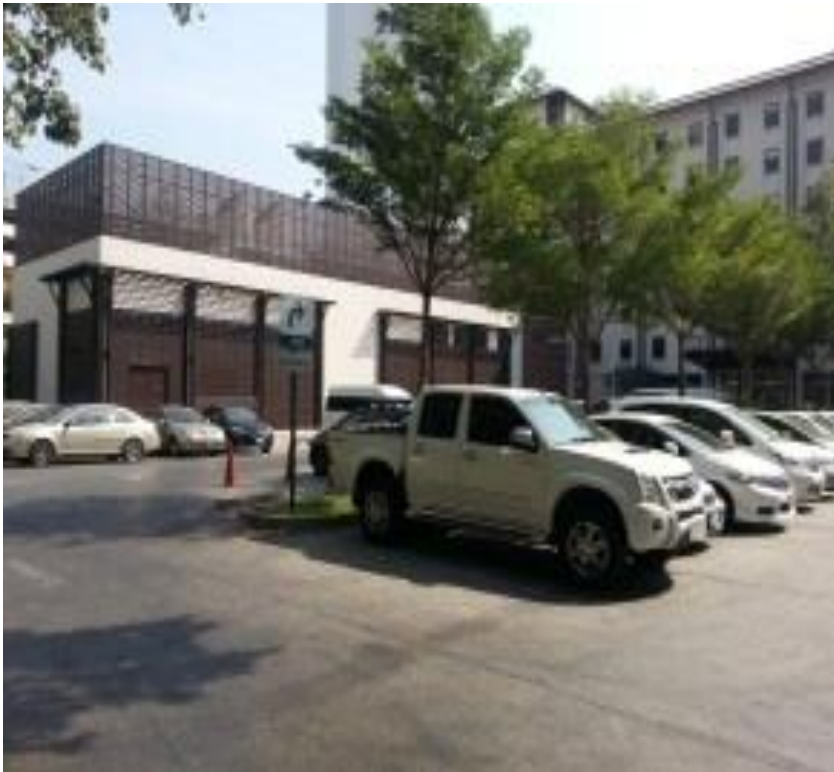
| ผลกระทบสิ่งแวดล้อม | มาตรการลดผลกระทบ | รายละเอียดการปฏิบัติตามมาตรการจริง | ปัญหาและแนวทางแก้ไข |
|---|---|--|---|
| 2) มลพิษทางอากาศ | 1.จัดให้มีที่จอดรถอยู่บริเวณชั้น 1 โดย ออกแบบให้มีลักษณะเปิดโล่งไม่ปิดทึบและมี ลมพัดผ่านตลอดเวลา | ปฏิบัติตามมาตรการ (รูปที่ 2.4) | ไม่พบปัญหา |

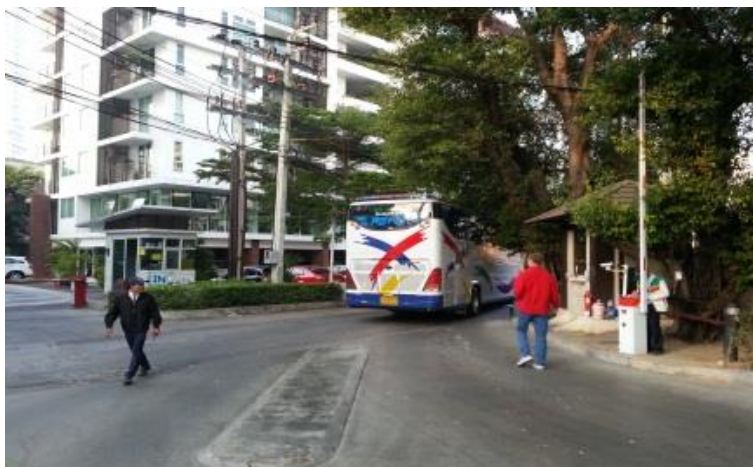
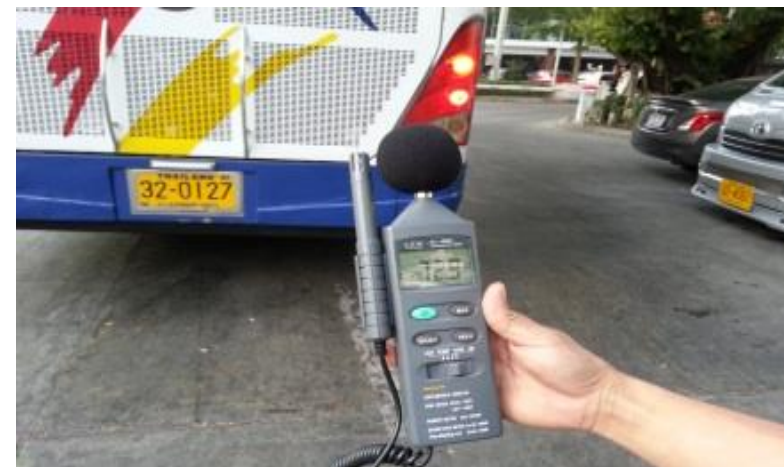
ปฏิบัติตามมาตรการ (รูปที่ 2.5)

| ผลกระทบสิ่งแวดล้อม | มาตรการลดผลกระทบ | รายละเอียดการปฏิบัติตามมาตรการจริง | ปัญหาและแนวทางแก้ไข |
|---|---|--|---|
| 2.1.3 เสียงและความสั่นสะเทือน | 1. ควบคุมความเร็วของการใช้รถในบริเวณพื้นที่โครงการ เช่น ดัดป้ายจำกัดความเร็วและทำสัญญาณเพื่อลดความเร็วและระดับเสียงที่เกิดจากการแล่นของรถยนต์ | ความเร็วของรถที่วิ่งเข้า-ออกในโครงการจะถูกจำกัดความเร็วด้วยระยะทางที่สั้นและเป็นทางโค้ง ปฏิบัติตามมาตรการ (รูปที่ 2.2และ2.5) | ไม่พบปัญหา |

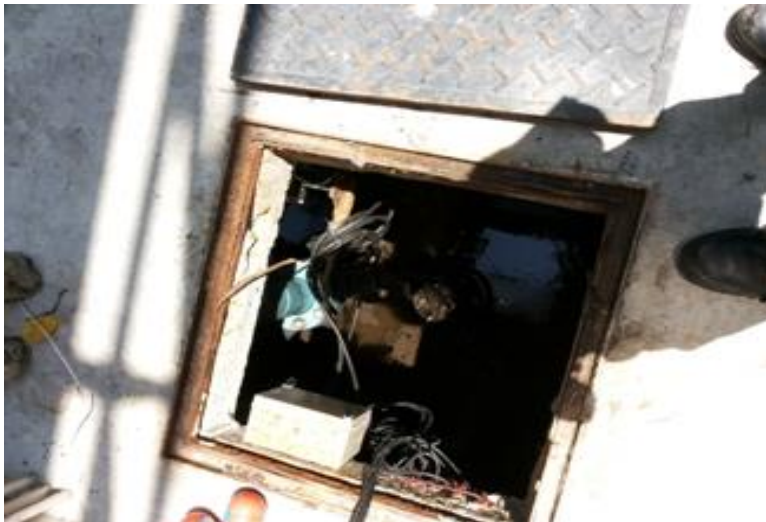
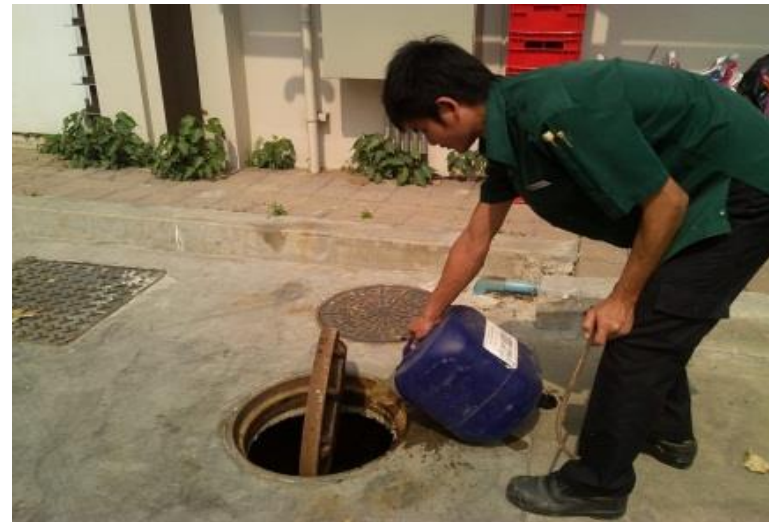
| ผลกระทบสิ่งแวดล้อม | มาตรการลดผลกระทบ | รายละเอียดการปฏิบัติตามมาตรการจริง | ปัญหาและแนวทางแก้ไข |
|---|---|--|---|
| 2.1.4 คุณภาพน้ำ | 1.จัดให้มีระบบบำบัดน้ำเสียรวม 1 ชุด ซึ่งเป็นระบบบำบัดทางชีวภาพแบบตะกอนเร่ง (Activated Sludge) ชนิดเติมเข้าถ้ำออก (Sequencing Bacth Reactor:SBR) ออกแบบให้รองรับน้ำเสียได้ประมาณ 240 ลบ.ม./วัน โดยระบบบำบัดน้ำเสียมีประสิทธิภาพร้อยละ 92 น้ำ | ปฏิบัติตามมาตรการ (รูปที่ 2.6) | ไม่พบปัญหา |

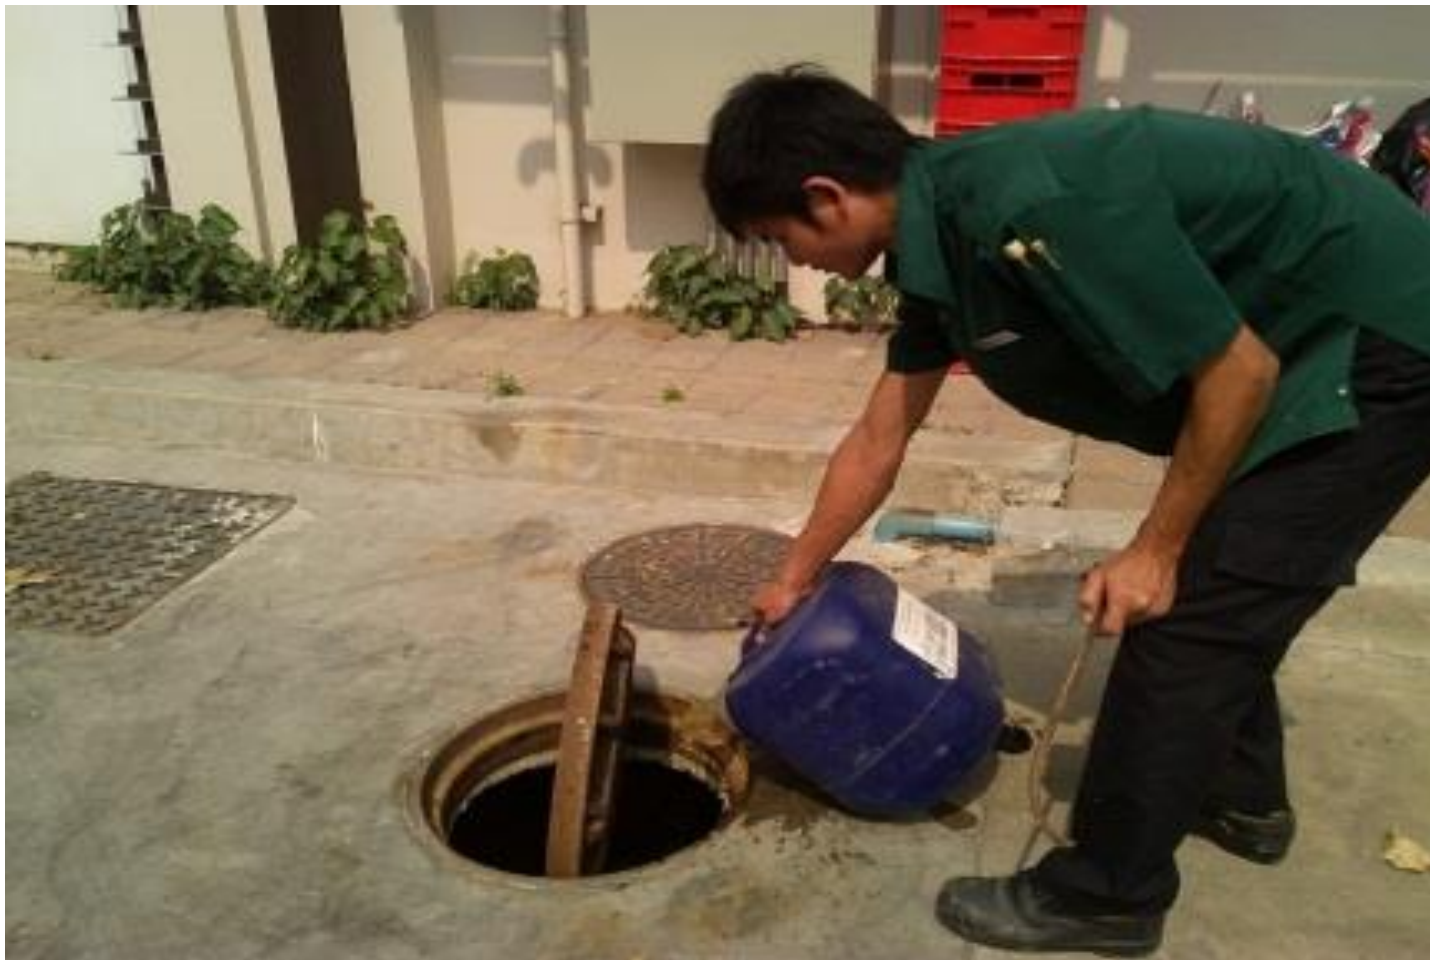
| ผลกระทบสิ่งแวดล้อม | มาตรการลดผลกระทบ | รายละเอียดการปฏิบัติตามมาตรการจริง | ปัญหาและแนวทางแก้ไข |
|---|---|--|---|
| 2.1.4 คุณภาพน้ำ(ต่อ) | 3.ประสานให้รถสูบล้างถังของสำนักงาน เขตคลองสาม มาสูบล้างก่อนส่วนเกินจากระบบ บำบัดไปกำจัดทุก 11 เดือน 4.กำจัดไขมันออกจากบ่อดักไขมันเป็นประจำ ทุกสัปดาห์ | ปฏิบัติตามมาตรการ (รูปที่ 2.8) เดิมจุลินทรีย์ช่วยย่อยสลายไขมันลงในบ่อดัก ไขมันทุกสัปดาห์ ปฏิบัติตามมาตรการ (รูปที่ 2.9) | ไม่พบปัญหา ไม่พบปัญหา |

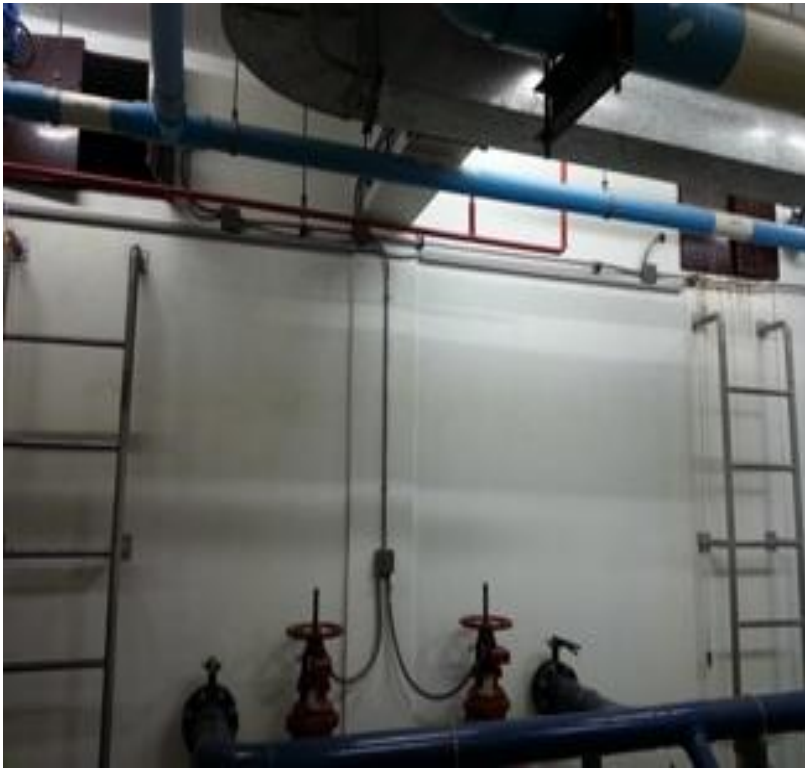
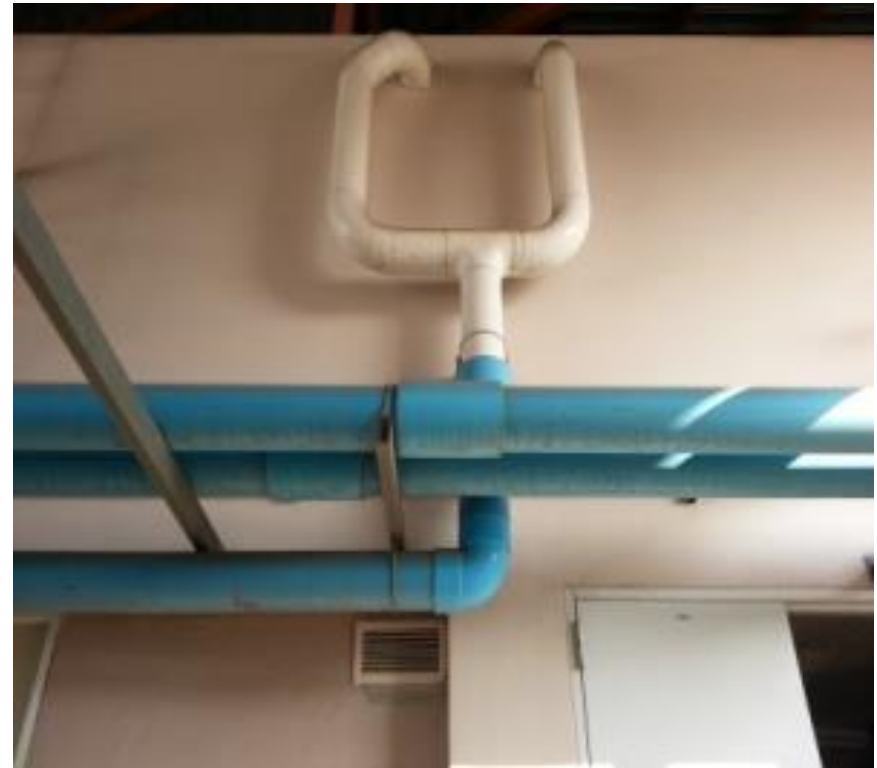
ปฏิบัติตามมาตรการ (รูปที่ 2.10)

| | 6.ในการจ่ายน้ำไปยังส่วนต่างๆของโครงการ จะสูบน้ำจากถังเก็บน้ำใต้ดินไปพักยังถังเก็บน้ำ ใต้หลังคาก่อนที่จะจ่ายให้กับส่วนต่างๆของ โครงการ | ปฏิบัติตามมาตรการ (รูปที่ 2.10และ2.11) | ไม่พบปัญหา |

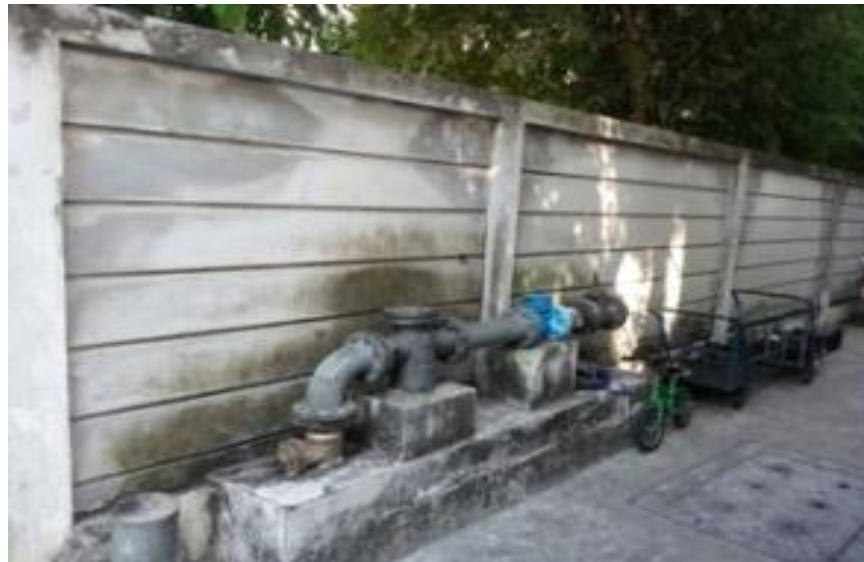
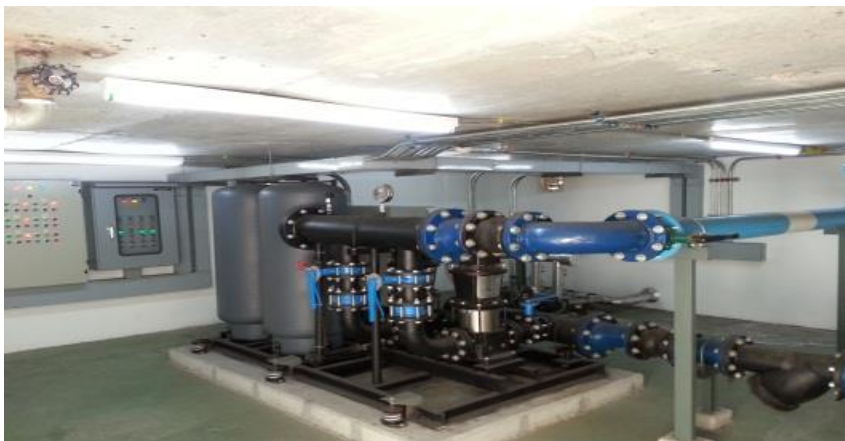
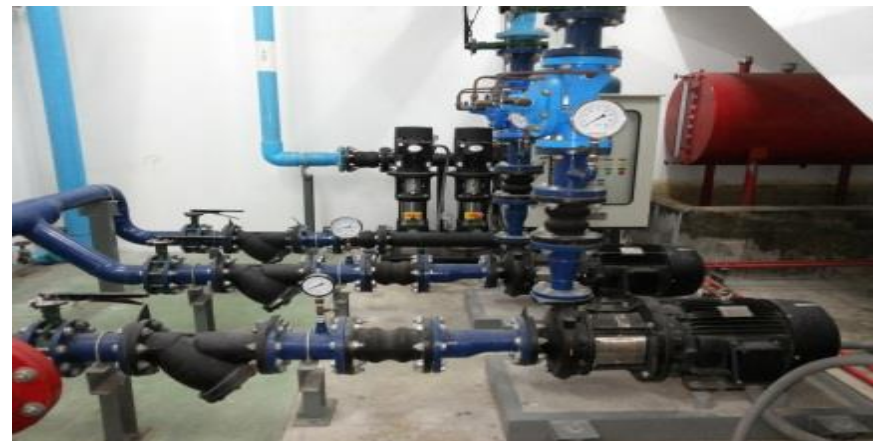
ปฏิบัติตามมาตรการ (รูปที่ 2.11)

| <p>2.3 คุณค่าการใช้ประโยชน์ ของมนุษย์</p> <p>2.3.1 การใช้น้ำ</p> | <p>1 จัดให้มีถังเก็บน้ำใต้ดิน จำนวน 2 ถัง ความจุรวม 235 ลบ.ม. สำหรับน้ำเพื่ออุปโภค-บริโภค 160 ลบ.ม. และถังเก็บน้ำชั้นหลังคา จำนวน 2 ถัง ความจุรวม 125 ลบ.ม. สำหรับน้ำเพื่อการอุปโภค-บริโภค 86 ลบ.ม.รวมปริมาณน้ำสำรอง 246 ลบ.ม.ถังเก็บน้ำชั้นหลังคา จำนวน 2ถัง ถังแรกจุ 42 ลบ.ม. ถัง2จุ56 ลบ.ม.รวม2ถังมีความจุ 98 ลบ.ม. ซึ่งความจุนี้รวมทั้งหมดสามารถสำรองน้ำใช้นานประมาณ 1.1 วัน</p> <p>2.รับน้ำประปาจากท่อจ่ายน้ำประจากการประปานครหลวง เข้าทาเก็บน้ำในถังเก็บน้ำใต้ดินด้วยการต่อท่อประปารับน้ำขนาด 4นิ้ว</p> | <p>ปฏิบัติตามมาตรการ (รูปที่ 2.10)</p> <p>ปฏิบัติตามมาตรการ (รูปที่ 2.11)</p> | <p>ไม่พบปัญหา</p> |

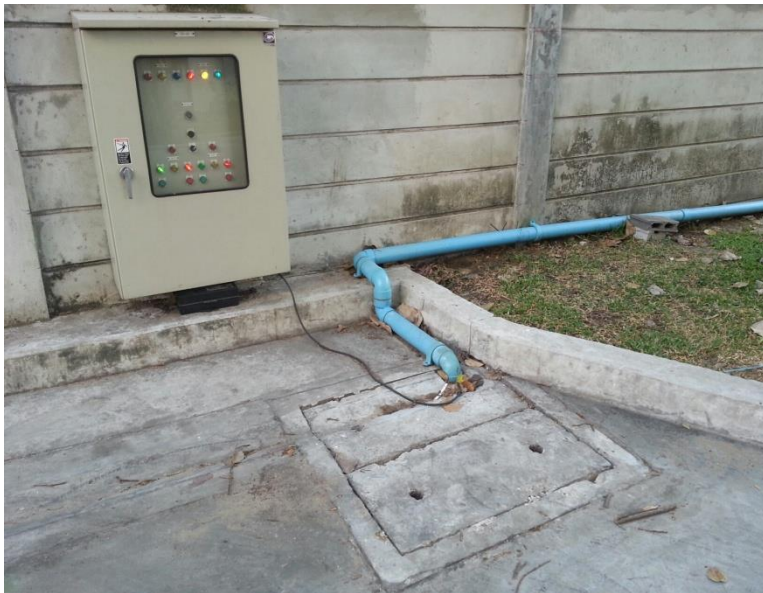
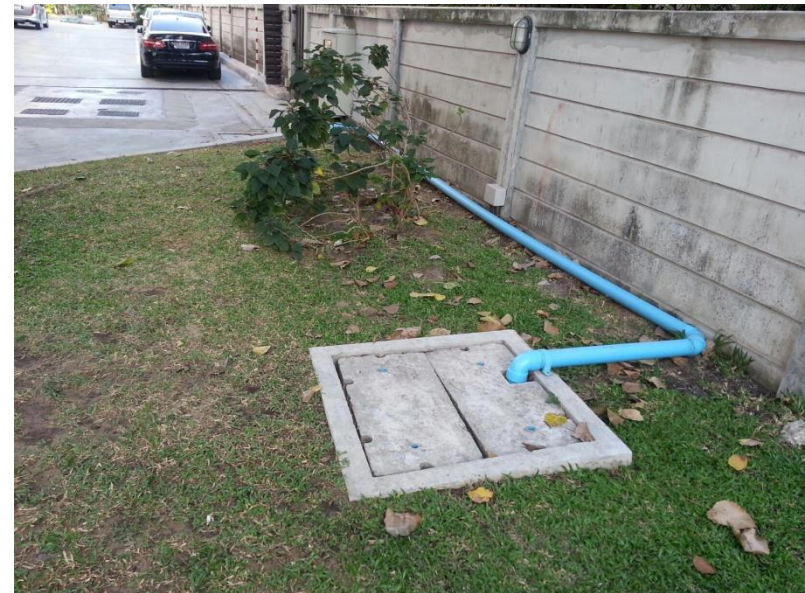
| ผลกระทบสิ่งแวดล้อม | มาตรการลดผลกระทบ | รายละเอียดการปฏิบัติตามมาตรการจริง | ปัญหาและแนวทางแก้ไข |
|---|--|---|---|
| 2.3.3 การระบายน้ำ | 1. จัดให้มีการท่วมน้ำ จำนวน 1 บ่อ ความจุรวมประมาณ 220 ลบ.ม. เพื่อรองรับน้ำที่ต้องท่วมน้ำ(น้ำหลากภายในพื้นที่โครงการ)ได้อย่างเพียงพอ โดยโครงการจะติดตั้งเครื่องสูบน้ำจำนวน 1 เครื่อง อัตราการสูบ 4.2 ลบ.ม./นาที่ (0.07 ลบ.ม./วินาที) ซึ่งไม่เกินอัตราการระบายน้ำก่อนการพัฒนาโครงการ | ปฏิบัติตามมาตรการ (รูปที่ 2.13) | ไม่พบปัญหา |

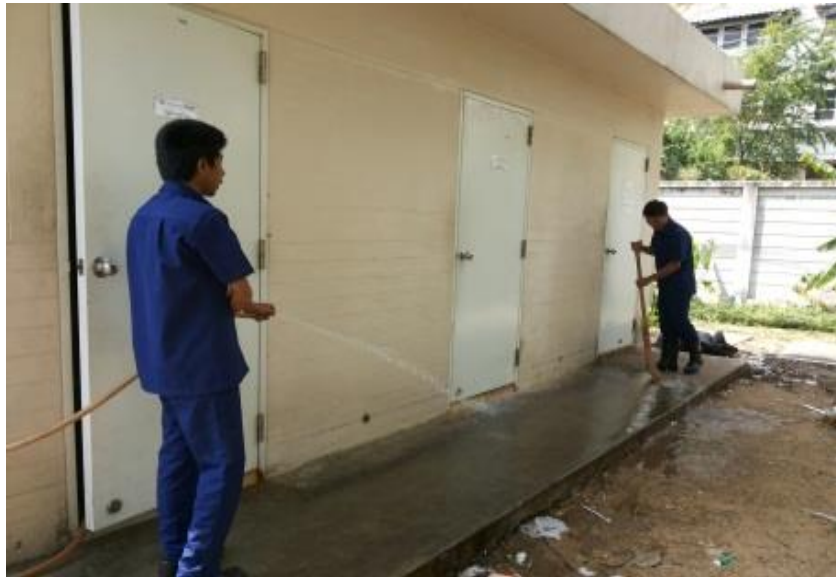
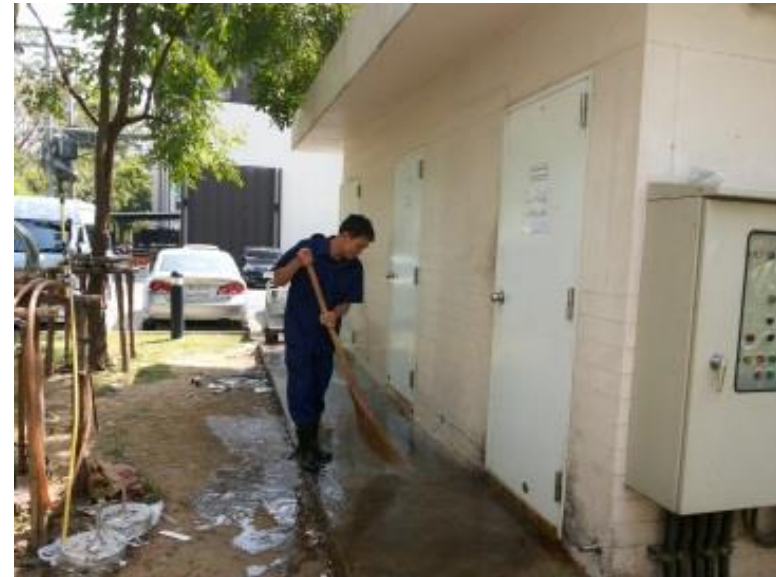
| ผลกระทบสิ่งแวดล้อม | มาตรการลดผลกระทบ | รายละเอียดการปฏิบัติตามมาตรการจริง | ปัญหาและแนวทางแก้ไข |
|---|---|---|---|
| | 5.จัดให้มีการทำความสะอาดห้องพักขยะมูล ฝอยอย่างสม่ำเสมอสัปดาห์ละ 1 ครั้งเพื่อ ป้องกันการเพาะตัวของเชื้อโรค | ปฏิบัติตามมาตรการ (รูปที่ 2.17) | ไม่พบปัญหา |

| ผลกระทบสิ่งแวดล้อม | มาตรการลดผลกระทบ | รายละเอียดการปฏิบัติตามมาตรการจริง | ปัญหาและแนวทางแก้ไข |
|---|--|---|---|
| | 8.จัดให้มีแม่บ้านคอยดูแลรักษาความสะอาด อย่างสม่ำเสมอ บริเวณห้องพักรวมของ โครงการ เพื่อป้องกันการเพาะตัวของเชื้อโรค | ปฏิบัติตามมาตรการ (รูปที่ 2.17) | ไม่พบปัญหา |

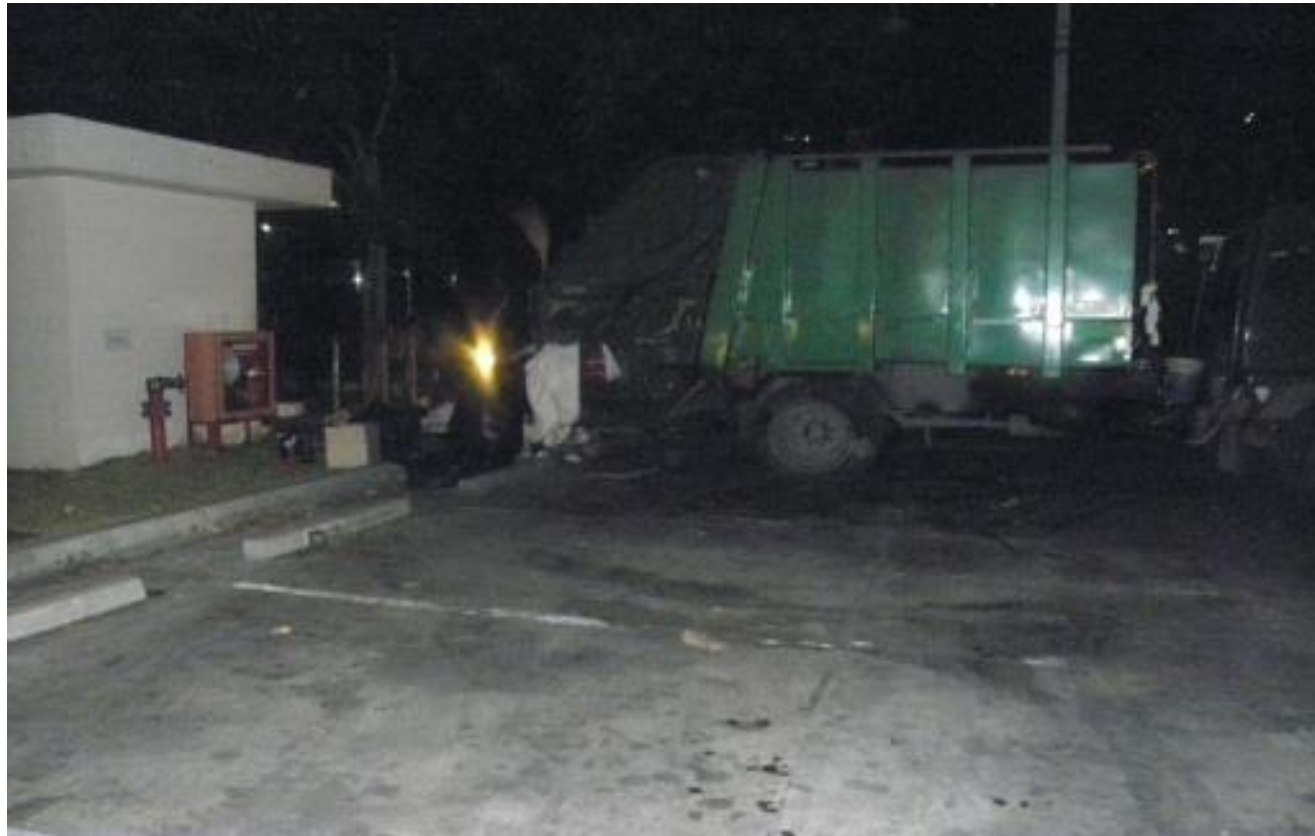
| ผลกระทบสิ่งแวดล้อม | มาตรการลดผลกระทบ | รายละเอียดการปฏิบัติตามมาตรการจริง | ปัญหาและแนวทางแก้ไข |
|---|--|---|---|
| | 9.ติดตามประสานงานการจัดเก็บมูลฝอยของ สำนักงานเขตคลองสานให้มาเก็บมูลฝอยใน โครงการทุกวัน โดยไม่มีการตกค้าง | ปฏิบัติตามมาตรการ (รูปที่ 2.18) | ไม่พบปัญหา |

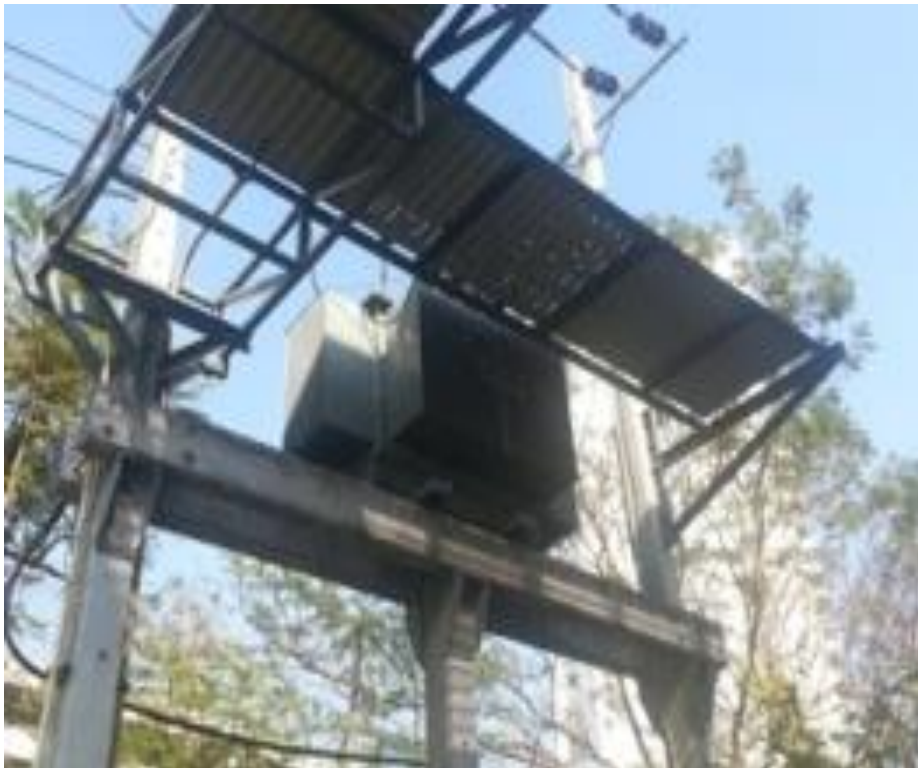
| ผลกระทบสิ่งแวดล้อม | มาตรการลดผลกระทบ | รายละเอียดการปฏิบัติตามมาตรการจริง | ปัญหาและแนวทางแก้ไข |
|---|--|---|---|
| 2.3.5 การใช้ไฟฟ้า | 1.โครงการได้ติดตั้งระบบไฟฟ้า โดยจัดให้มีการติดตั้งหม้อแปลงไฟฟ้า ชนิด Dry Type ขนาด 1250 KVA จำนวน 1 ชุด โดยโครงการมีความต้องการใช้ไฟฟ้า 1152 KVA | ปฏิบัติตามมาตรการ (รูปที่ 2.20) | ไม่พบปัญหา |

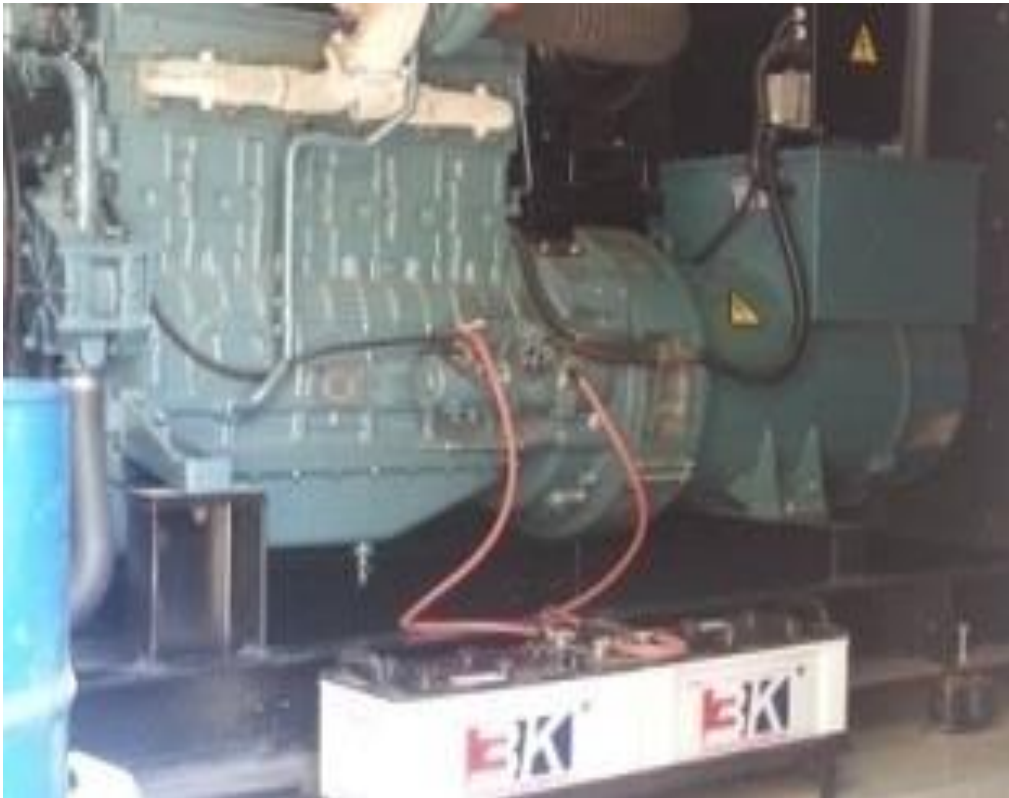
| ผลกระทบสิ่งแวดล้อม | มาตรการลดผลกระทบ | รายละเอียดการปฏิบัติตามมาตรการจริง | ปัญหาและแนวทางแก้ไข |
|---|--|---|---|
| | 2.จัดเตรียมระบบไฟฟ้าสำรองในกรณีระบบไฟฟ้าปกติขัดข้อง โดยติดตั้งเครื่องกำเนิดไฟฟ้า | ปฏิบัติตามมาตรการ (รูปที่ 2.21) | ไม่พบปัญหา |

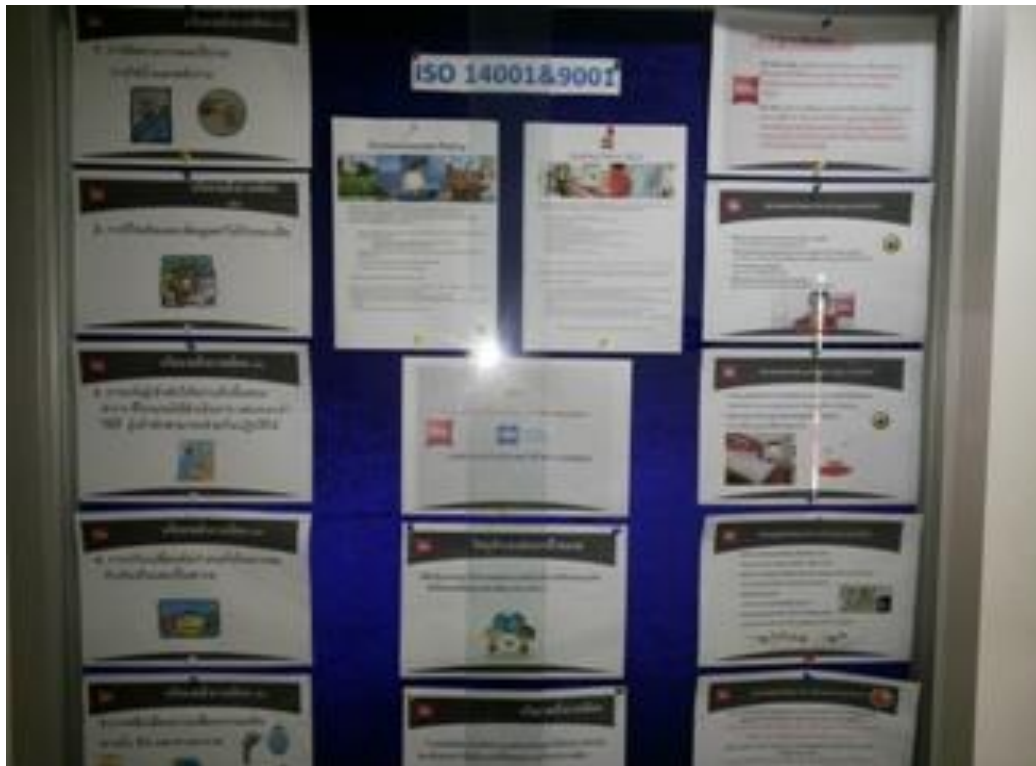
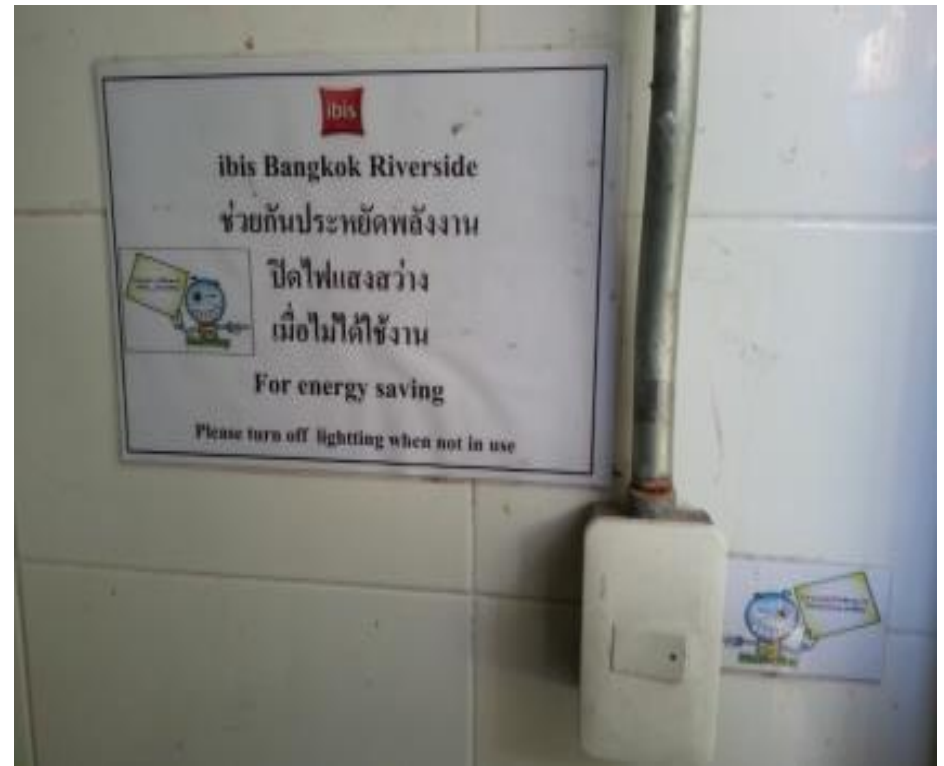
| | ไฟฟ้าฉุกเฉิน (Generator) -ขนาด 200KVA จำนวน 1 ชุด 3. .รณรงค์ให้ผู้มาใช้บริการและพนักงานใช้ ไฟฟ้าอย่างประหยัด | ปฏิบัติตามมาตรการ (รูปที่ 2.22) | ไม่พบปัญหา |

| | 7.จัดให้มีการประชาสัมพันธ์วิธีการประหยัด พลังงาน | ปฏิบัติตามมาตรการ (รูปที่ 2.22) | ไม่พบปัญหา |

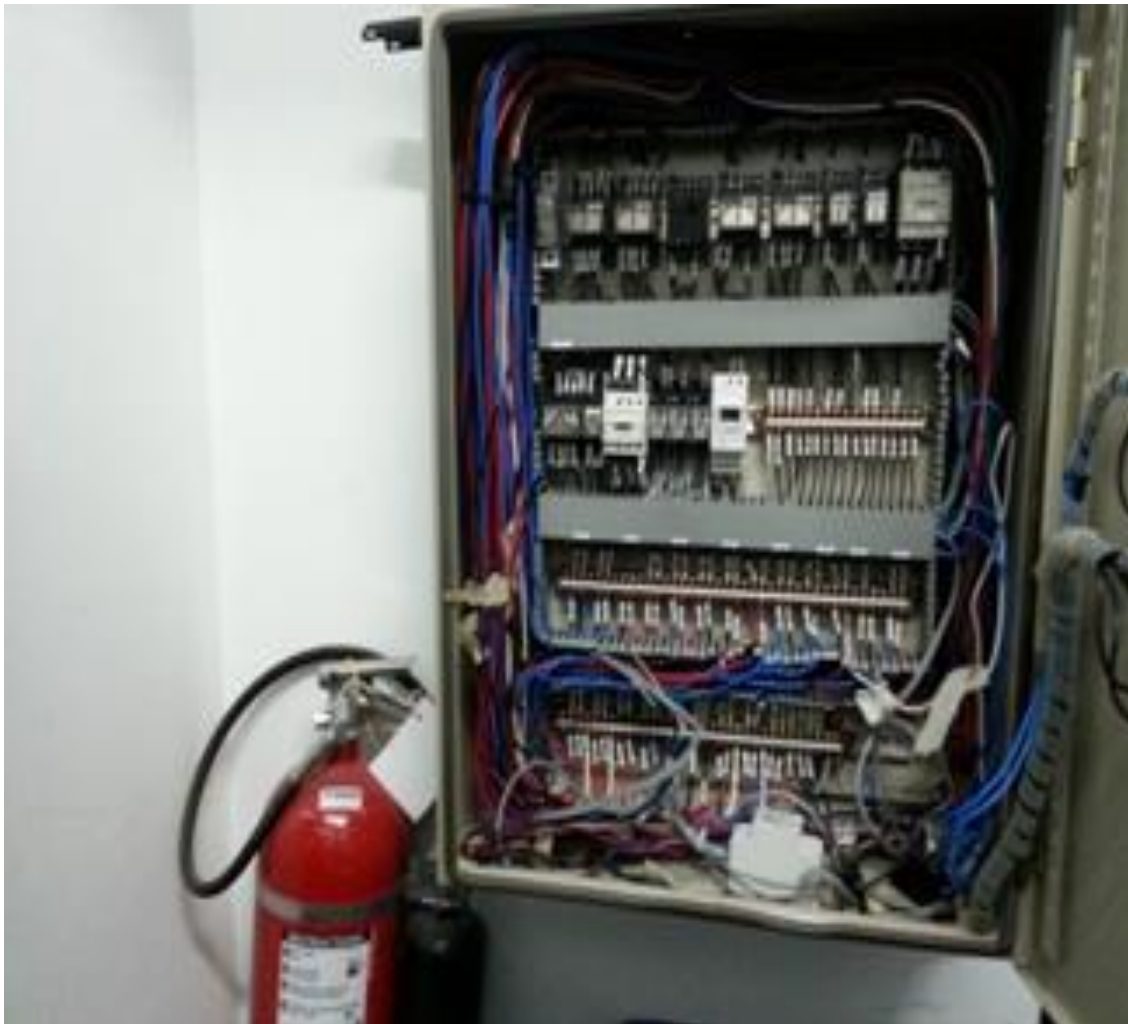
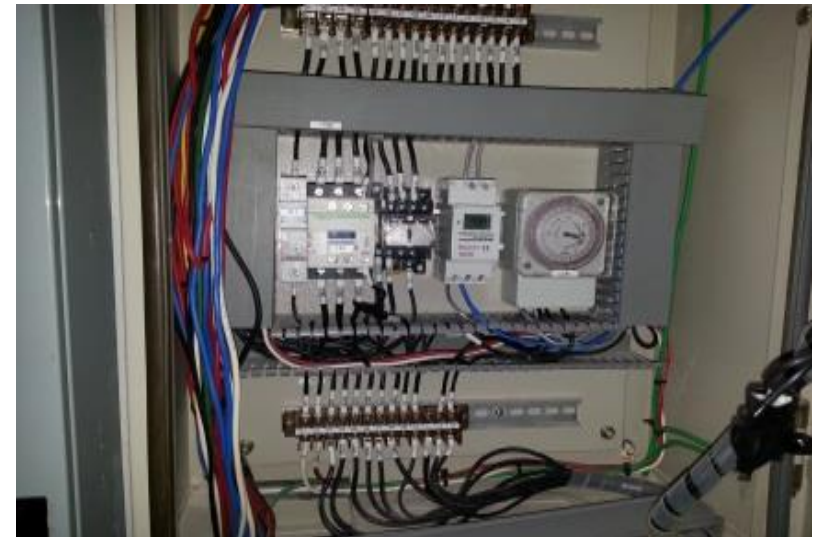
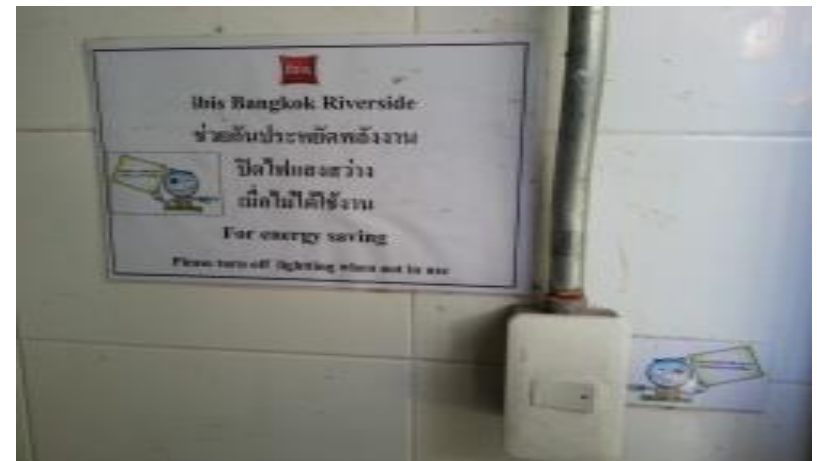
| | 2.เลือกใช้อุปกรณ์ประหยัดไฟ เช่นหลอดผอม การติดตั้งสวิทซ์ตั้งเวลาปิด-เปิด ไฟฟ้า ณ บริเวณที่ใช้ไฟบางเวลา | ปฏิบัติตามมาตรการ (รูปที่ 2.23) | ไม่พบปัญหา |

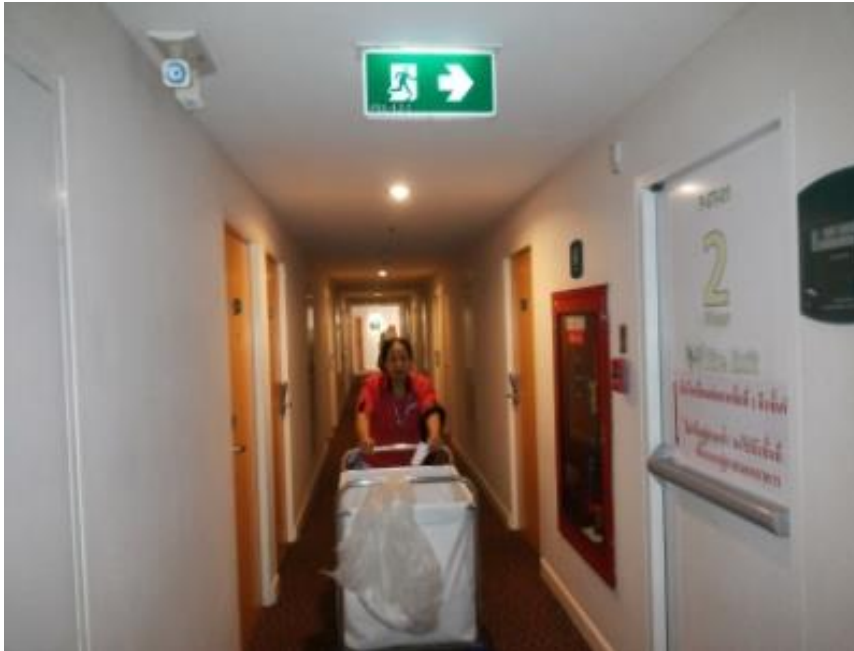
| | 3.โครงการจะติดตั้งอุปกรณ์ไฟฟ้าภายใน ห้องพักต่าง ๆ ให้เป็นอุปกรณ์ช่วยประหยัด ไฟฟ้า อาทิ หลอดผอมประหยัดไฟ เป็นต้น | ปฏิบัติตามมาตรการ (รูปที่ 2.24) | ไม่พบปัญหา |

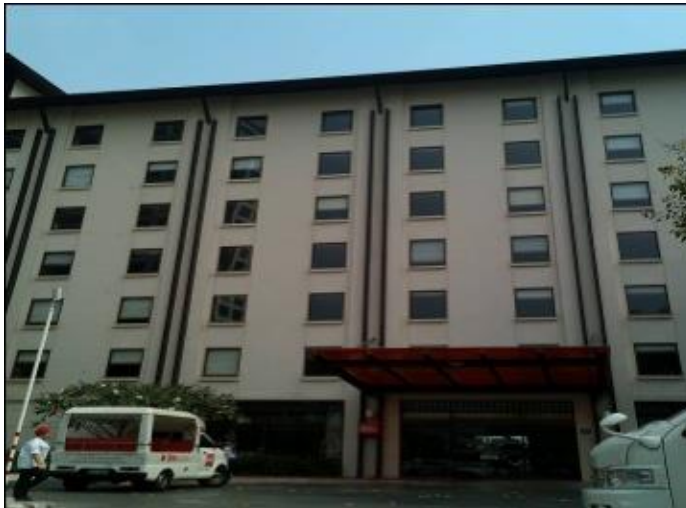
| ผลกระทบสิ่งแวดล้อม | มาตรการลดผลกระทบ | รายละเอียดการปฏิบัติตามมาตรการจริง | ปัญหาและแนวทางแก้ไข |
|---|---|---|---|
| 2.3.6 การอนุรักษ์พลังงาน(ต่อ) | 5.เลือกใช้สีอ่อนในการทาผนังอาคารภายนอก เพื่อการสะท้อนแสงที่ดี และทาสีภายในอาคาร เพื่อให้ห้องมีความสว่างขึ้น | ปฏิบัติตามมาตรการ (รูปที่ 2.25) | ไม่พบปัญหา |

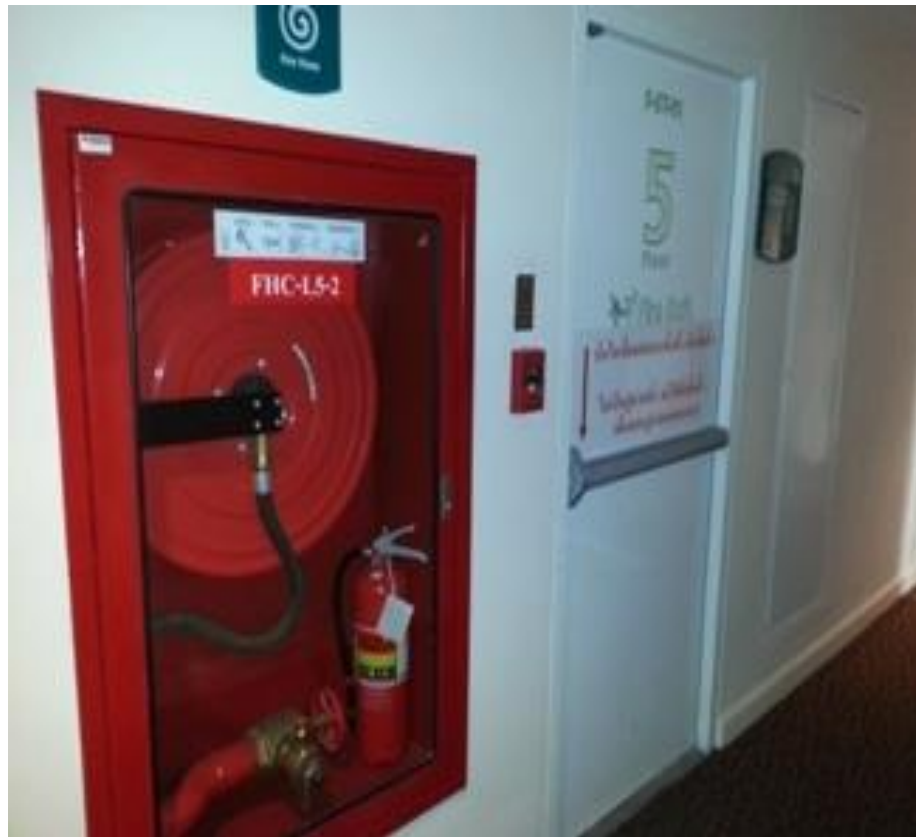
| ผลกระทบสิ่งแวดล้อม | มาตรการลดผลกระทบ | รายละเอียดการปฏิบัติตามมาตรการจริง | ปัญหาและแนวทางแก้ไข |
|---|---|---|---|
| 2.3.7 การป้องกันอัคคีภัย(ต่อ) | -เก็บสายฉีดน้ำดับเพลิงพร้อมอุปกรณ์ติดตั้งไว้ภายในอาคาร จำนวน19ตู้ | ปฏิบัติตามมาตรการ (รูปที่ 2.28) | ไม่พบปัญหา |
| | -ถังดับเพลิงเคมีแบบมือถือชนิด ABC ขนาด10 ปอนด์ ติดตั้งภายในตู้ดับเพลิงทุกตู้ | ปฏิบัติตามมาตรการ (รูปที่ 2.28) | ไม่พบปัญหา |

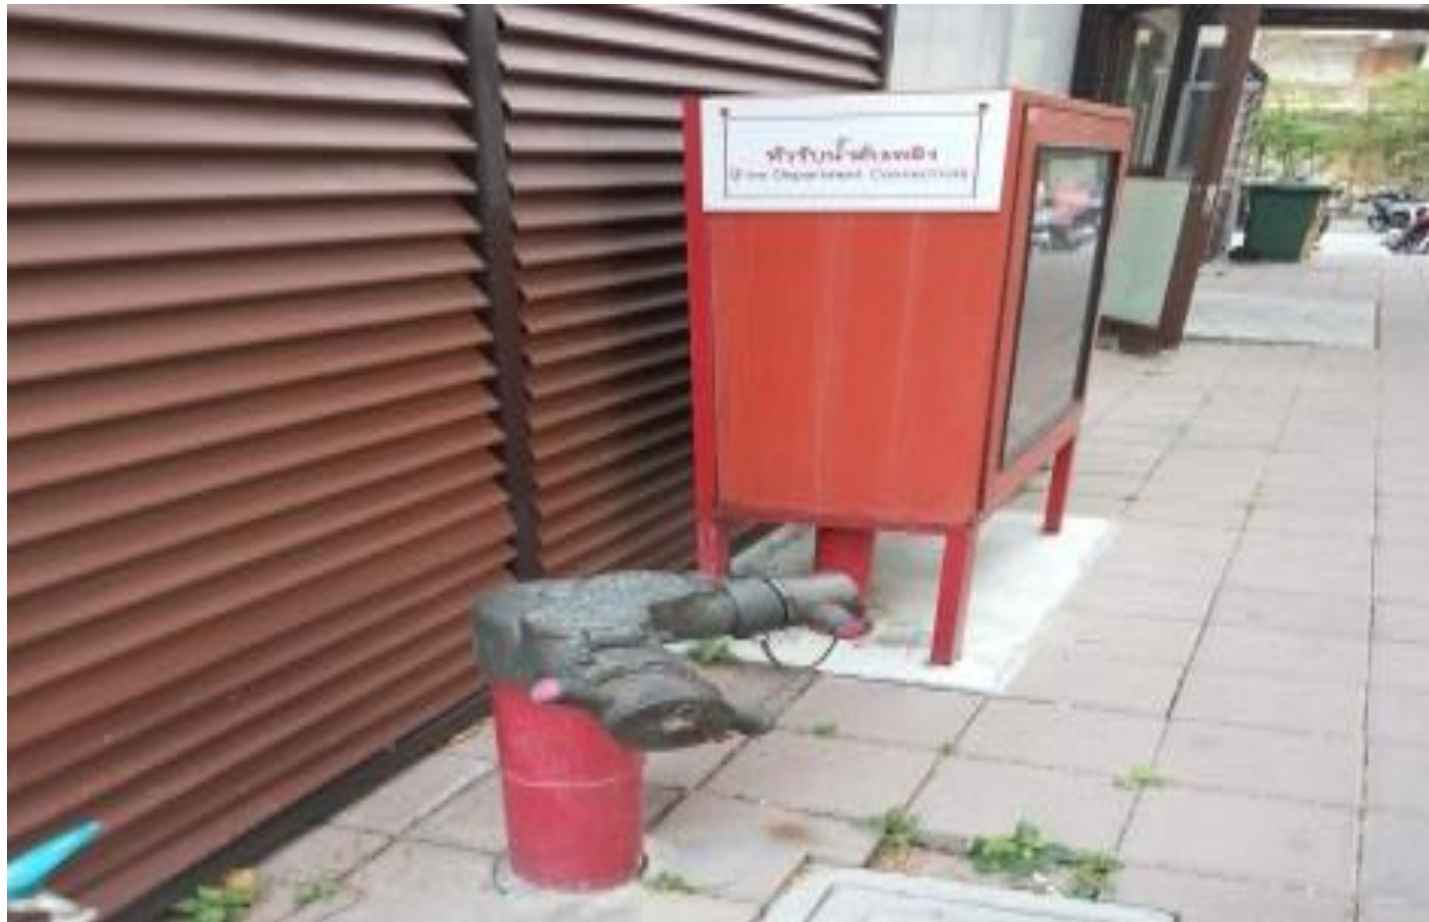
| ผลกระทบสิ่งแวดล้อม | มาตรการลดผลกระทบ | รายละเอียดการปฏิบัติตามมาตรการจริง | ปัญหาและแนวทางแก้ไข |
|---|---|---|---|
| | -ติดตั้งหัวรับน้ำดับเพลิงขนาด 2.5x2.5x4นิ้ว พร้อม Check Valve จำนวน1ชุดไว้ที่บริเวณด้านทิศตะวันออกของอาคารสาธารณูปโภค | ปฏิบัติตามมาตรการ (รูปที่ 2.29) | ไม่พบปัญหา |

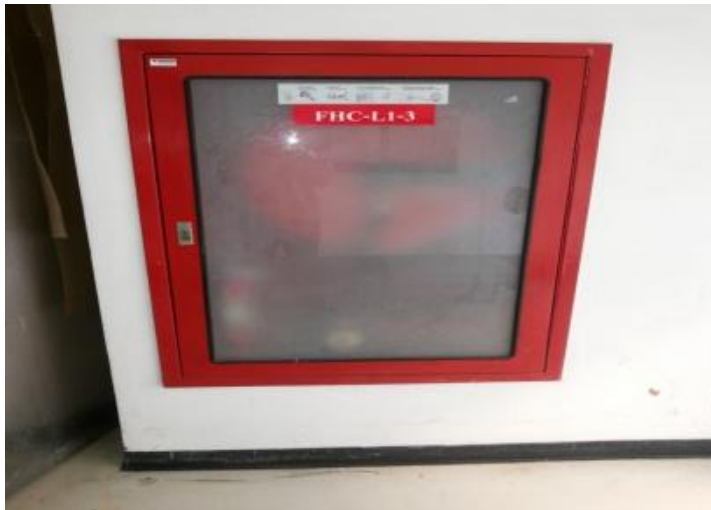
| ผลกระทบสิ่งแวดล้อม | มาตรการลดผลกระทบ | รายละเอียดการปฏิบัติตามมาตรการจริง | ปัญหาและแนวทางแก้ไข |
|---|---|---|---|
| | -ถังดับเพลิงชนิดคาร์บอนไดออกไซด์ ติดตั้งภายในห้องเครื่องไฟฟ้าของอาคารโรงแรมจำนวน1ถัง/ชั้นรวม7ถังและห้องเครื่องอาคารสาธารณูปโภค 1ถัง | ปฏิบัติตามมาตรการ (รูปที่ 2.30) | ไม่พบปัญหา |

| ผลกระทบสิ่งแวดล้อม | มาตรการลดผลกระทบ | รายละเอียดการปฏิบัติตามมาตรการจริง | ปัญหาและแนวทางแก้ไข |
|---|---|---|---|
| 2.3.7 การป้องกันอัคคีภัย(ต่อ) | -เครื่องดับเพลิงชนิดคาร์บอนไดออกไซด์ ติดตั้งภายในห้องเครื่องไฟฟ้าของอาคาร โรงแรมจำนวน1ถึง/ชั้นรวม7ถึงและห้องเครื่อง อาคารสาธารณูปโภค 1ถึง | ปฏิบัติตามมาตรการ (รูปที่ 2.30) | ไม่พบปัญหา |
| | -ถังดับเพลิงเคมีแบบมือถือชนิด DFE ติดตั้ง บริเวณโถงลิฟต์บริการของอาคาร โรงแรม จำนวน 8ถึง ติดตั้งบริเวณชั้นที่1จำนวน 2ถึง ชั้นที่2-7จำนวน1ถึง/ชั้น โถงทางเดินของ อาคารสาธารณูปโภค จำนวน 1ถึง | ปฏิบัติตามมาตรการ (รูปที่ 2.30) | ไม่พบปัญหา |

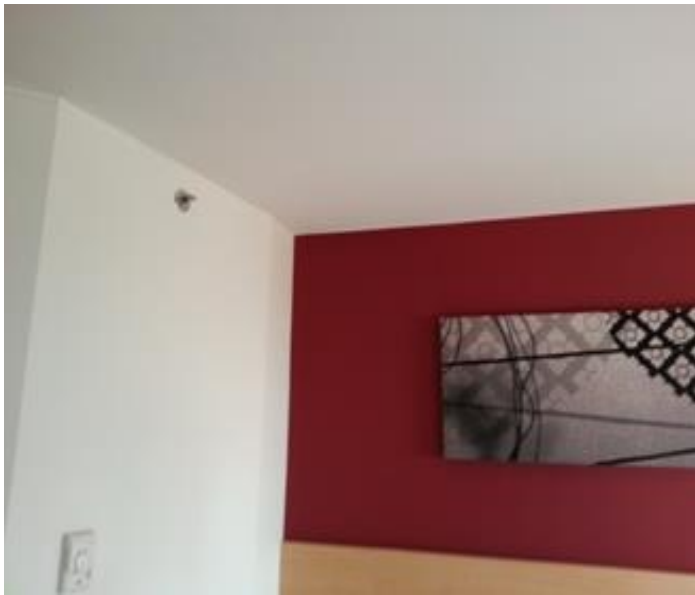
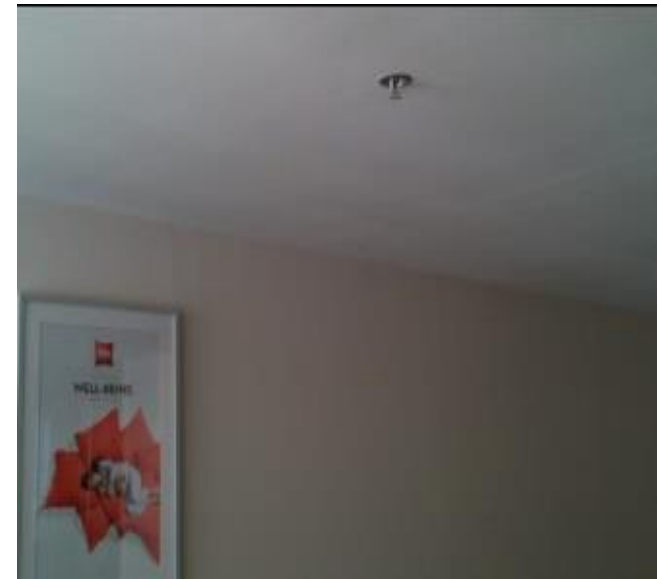
| ผลกระทบสิ่งแวดล้อม | มาตรการลดผลกระทบ | รายละเอียดการปฏิบัติตามมาตรการจริง | ปัญหาและแนวทางแก้ไข |
|---|---|---|---|
| | -ระบบดับเพลิงอัตโนมัติ (Sprinkler System) ติดตั้งไว้บริเวณสำนักงาน ห้องเครื่อง ภัตตาคาร ห้องพัก ห้องเก็บของและทางเดินทั่ว ทั้งอาคาร จำนวนรวม 846 จุด | ปฏิบัติตามมาตรการ (รูปที่ 2.31) | ไม่พบปัญหา |

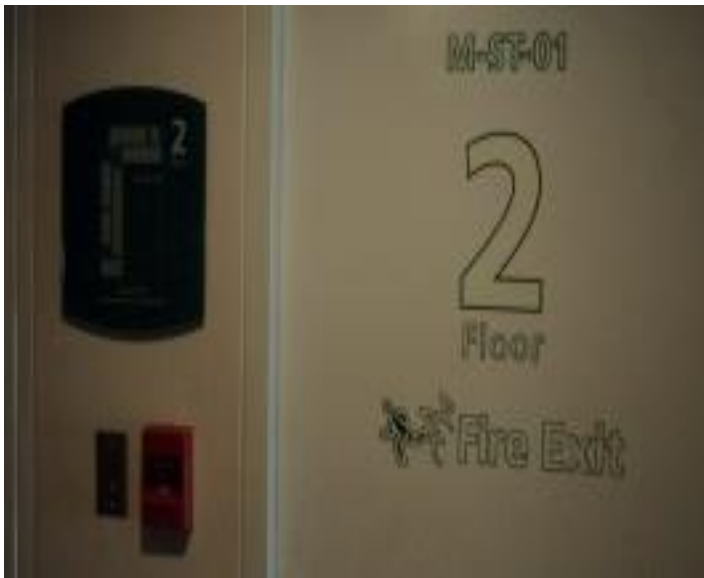
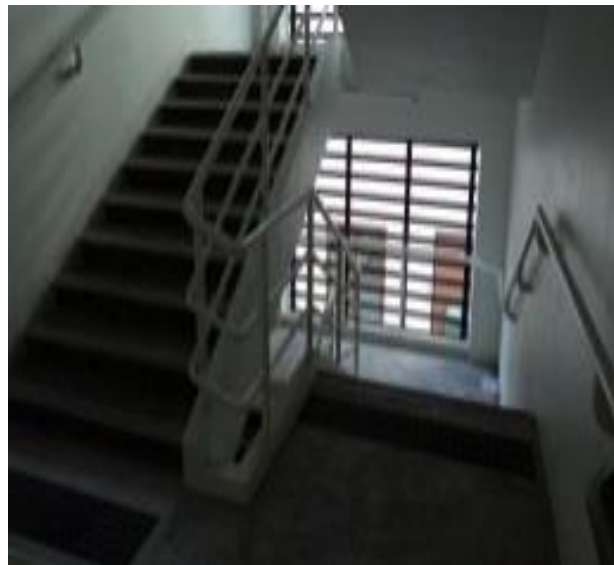
| ผลกระทบสิ่งแวดล้อม | มาตรการลดผลกระทบ | รายละเอียดการปฏิบัติตามมาตรการจริง | ปัญหาและแนวทางแก้ไข |
|---|---|---|---|
| 2.3.7 การป้องกันอัคคีภัย(ต่อ) | -บันไดหนีไฟมีรายละเอียดดังนี้ 1.บันไดหลัก (M-ST-01) จากชั้น 1ถึงชั้น หลังคาขนาดกว้าง 1.5 ม. | ปฏิบัติตามมาตรการ (รูปที่ 2.32) | ไม่พบปัญหา |

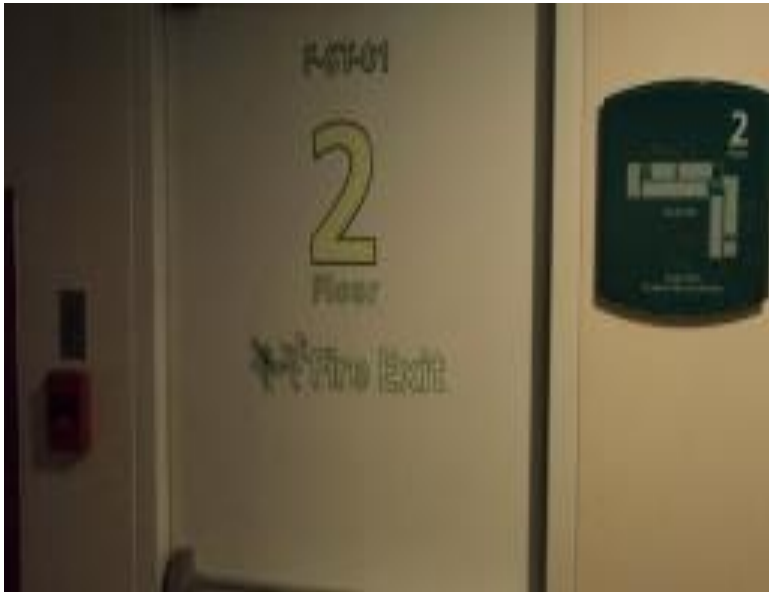
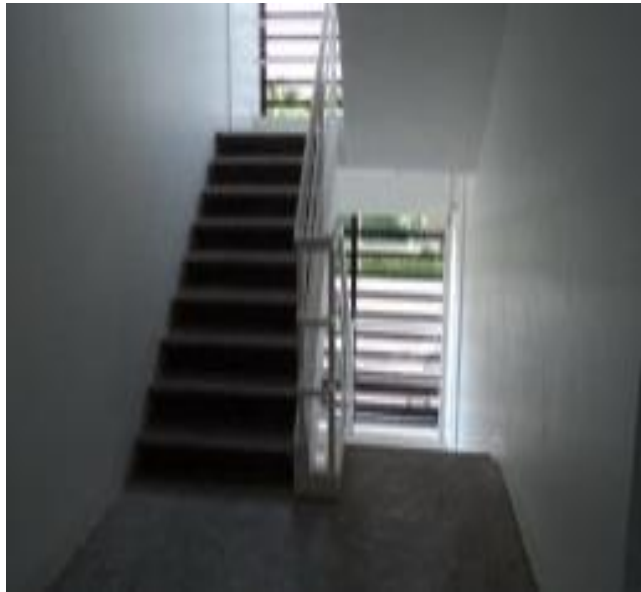
| ผลกระทบสิ่งแวดล้อม | มาตรการลดผลกระทบ | รายละเอียดการปฏิบัติตามมาตรการจริง | ปัญหาและแนวทางแก้ไข |
|---|---|---|---|
| | 2.บันไดหนีไฟ (F-ST-01) จากชั้น 1ถึงชั้น หลังคาขนาดกว้าง 1.2 ม. | ปฏิบัติตามมาตรการ (รูปที่ 2.33) | ไม่พบปัญหา |
