ตารางที่ 2.1 สรุปผลการปฏิบัติตามมาตรการลดผลกระทบสิ่งแวดล้อม โครงการ โรงแรม ไอบิส กรุงเทพ ริเวอร์ไซด์ บริษัท เอรಾವันเจ้าพระยาจำกัด ช่วง 6 เดือนหลัง
กรกฎาคม-ธันวาคม 2565

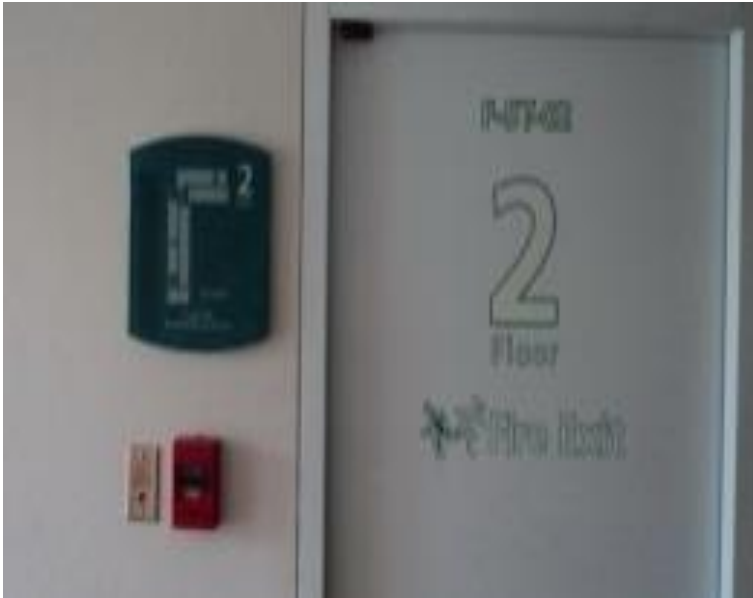
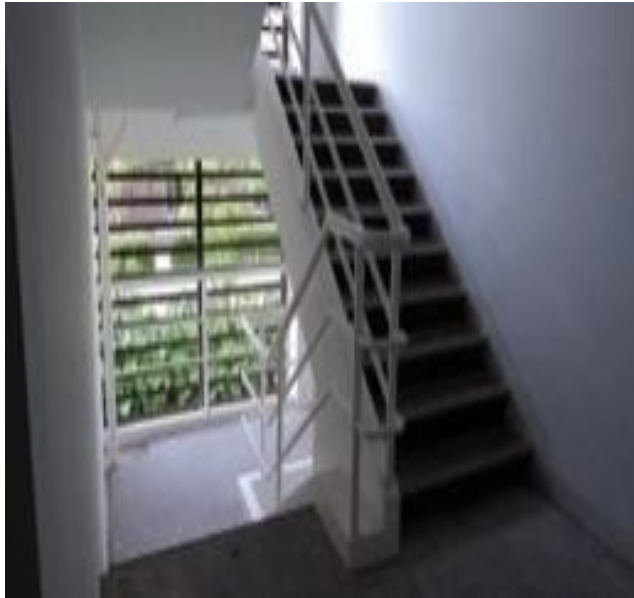
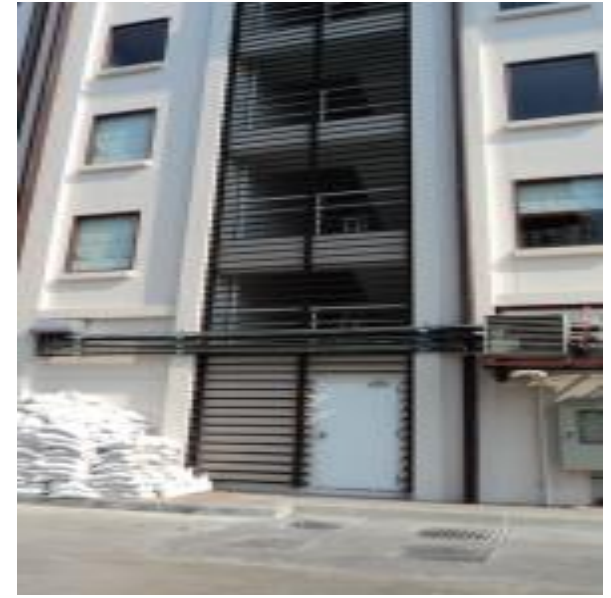
| ผลกระทบสิ่งแวดล้อม | มาตรการลดผลกระทบ | รายละเอียดการปฏิบัติตามมาตรการจริง | ปัญหาและแนวทางแก้ไข |
|---|---|---|---|
| | 3.บันไดหนีไฟ (F-ST-02) จากชั้น 1ถึงชั้น5 ขนาดกว้าง 1.2 ม. | ปฏิบัติตามมาตรการ (รูปที่ 2.34) | ไม่พบปัญหา |

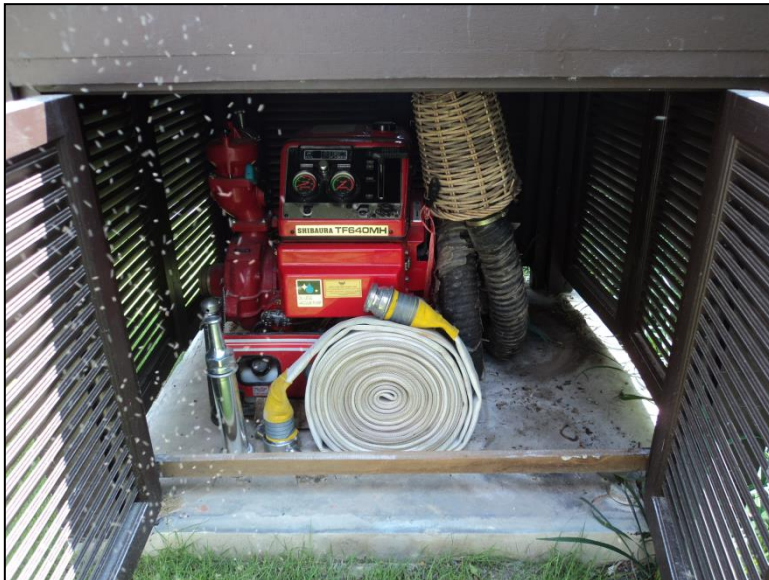
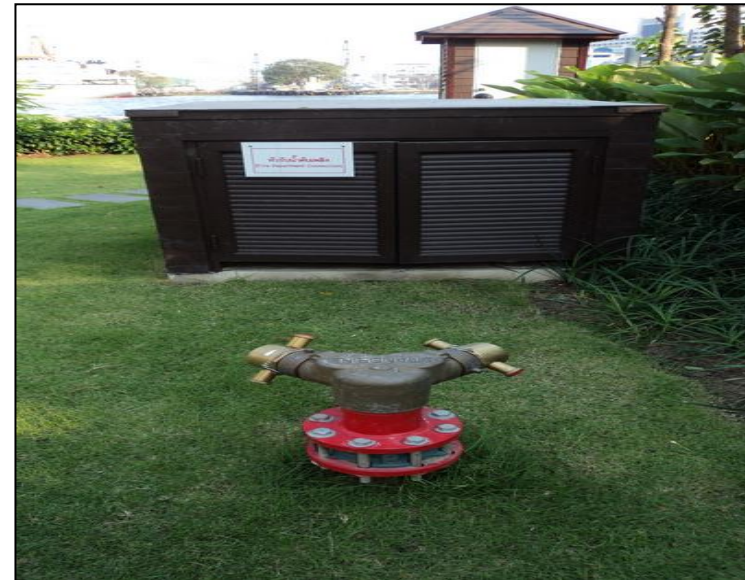
| ผลกระทบสิ่งแวดล้อม | มาตรการลดผลกระทบ | รายละเอียดการปฏิบัติตามมาตรการจริง | ปัญหาและแนวทางแก้ไข |
|---|--|---|---|
| 2.3.7 การป้องกันอัคคีภัย(ต่อ) | นอกจากนี้ ได้จัดให้มีระบบป้องกันและเตือนภัยเพิ่มเติม ดังนี้ -จัดให้มีห้องเครื่องสูบน้ำดับเพลิง ตั้งอยู่บริเวณทิศใต้ของโครงการ ซึ่งภายในติดตั้งเครื่องสูบน้ำดับเพลิง(Fire Pump)ชนิดเครื่องยนต์เบนซิล อัตราการสูบ 0.78 ลบ.ม./นาที่ ที่TDH 60ม. จำนวน 1เครื่องเพื่อสูบน้ำจากแม่น้ำเจ้าพระยาเข้าสู่ท่อขึ้นน้ำดับเพลิงของโครงการ | ปฏิบัติตามมาตรการ (รูปที่ 2.35) | ไม่พบปัญหา |

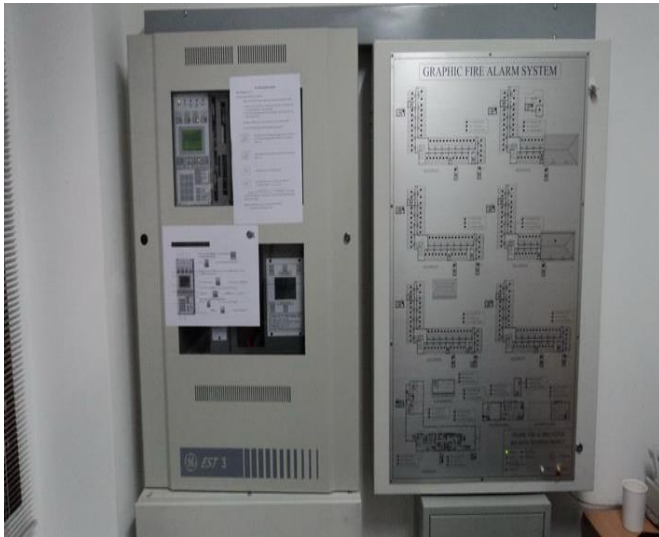
| ผลกระทบสิ่งแวดล้อม | มาตรการลดผลกระทบ | รายละเอียดการปฏิบัติตามมาตรการจริง | ปัญหาและแนวทางแก้ไข |
|---|---|---|---|
| 2.3.7 การป้องกันอัคคีภัย(ต่อ) | ระบบเตือนอัคคีภัย -แผงควบคุม (Fire Alarm Control Panel:FCP) ทำหน้าที่เป็นจุดศูนย์รวมการรับส่งสัญญาณ ตรวจจับ โดยเมื่ออุปกรณ์ชุดแจ้งเหตุที่ติดตั้งไว้ เริ่มทำงาน จะส่งสัญญาณไปยังแผงควบคุม เพื่อให้เจ้าหน้าที่ในห้องควบคุมตรวจสอบและ หากเป็นเหตุเพลิงไหม้ก็จะส่งสัญญาณแจ้งเหตุให้ ทราบทั่วทั้งอาคารจำนวน 1 จุด ภายในห้อง วิศวกรรม ชั้น 1 ของอาคารสาธราษฎร์โกศ | ปฏิบัติตามมาตรการ (รูปที่ 2.37) | ไม่พบปัญหา |

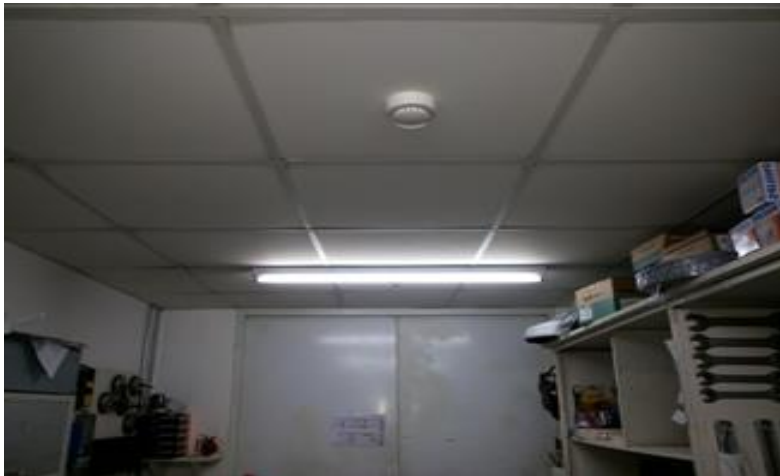
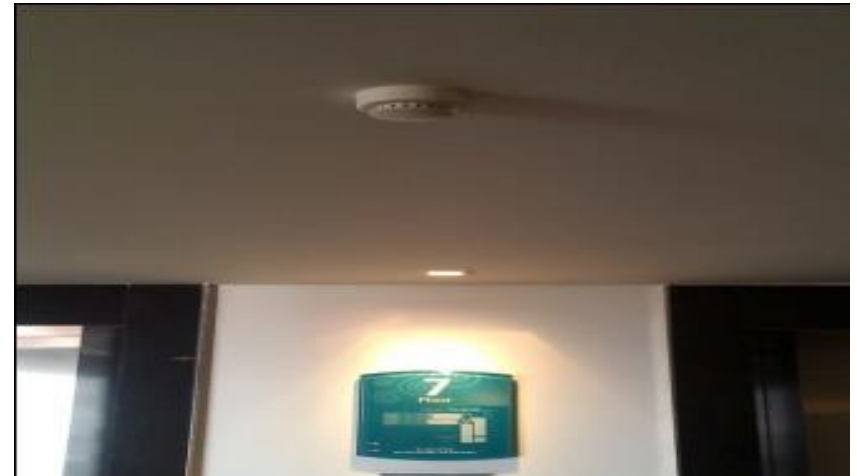
| ผลกระทบสิ่งแวดล้อม | มาตรการลดผลกระทบ | รายละเอียดการปฏิบัติตามมาตรการจริง | ปัญหาและแนวทางแก้ไข |
|---|---|---|---|
| | -เครื่องตรวจจับควัน (Smoke Detector) ติดตั้ง บริเวณทางเดินกัตาคาร สำนักงาน โถงลิฟต์ | ปฏิบัติตามมาตรการ (รูปที่ 2.38) | ไม่พบปัญหา |

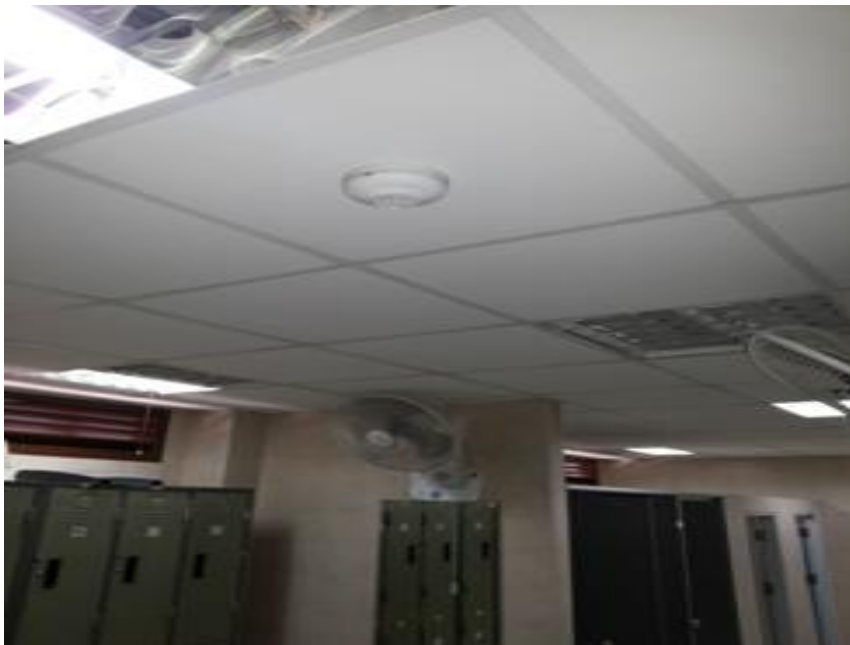
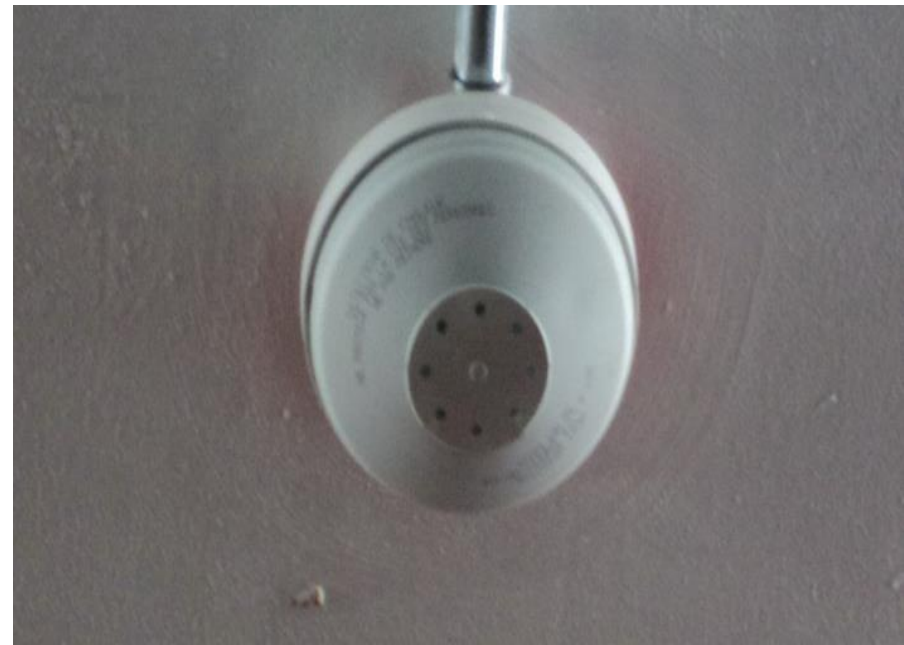
| | <p>ห้องเครื่อง และห้องพักแขก จำนวนรวม 447 จุด</p> <p>-เครื่องตรวจจับความร้อน(Heat Detector) ติดตั้งบริเวณห้องเครื่อง ห้องพักรถยนต์ สำนักงาน และทางเดิน ห้องน้ำ จำนวนรวม 9 จุด</p> | ปฏิบัติตามมาตรการ (รูปที่ 2.39) | ไม่พบปัญหา |

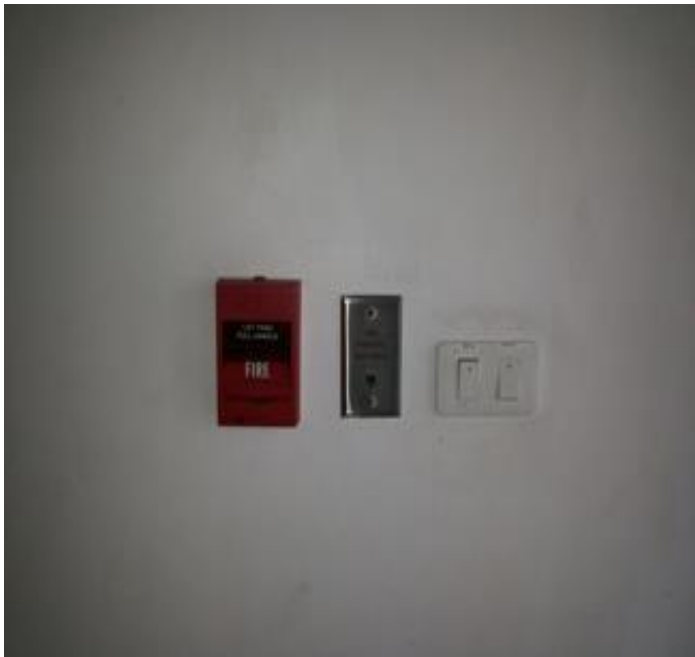
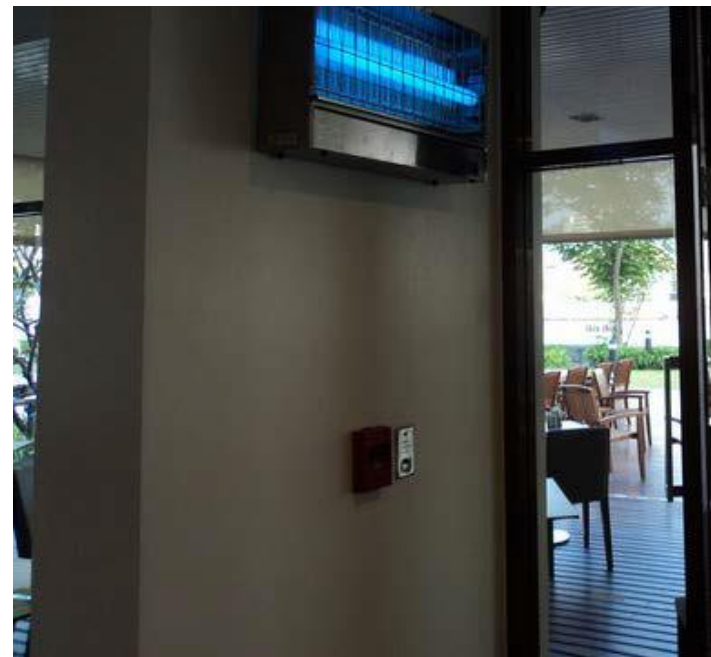
| ผลกระทบสิ่งแวดล้อม | มาตรการลดผลกระทบ | รายละเอียดการปฏิบัติตามมาตรการจริง | ปัญหาและแนวทางแก้ไข |
|---|--|---|---|
| 2.3.7 การป้องกันอัคคีภัย(ต่อ) | <p>-เครื่องแจ้งเหตุโดยใช้มือดึง(Fire Alarm Manual Station)ติดตั้งบริเวณ โถงบันได ของอาคารโรงแรม ชั้น1จำนวน 1จุด ชั้น2-5จำนวน 3จุด/ชั้น ชั้น6-7จำนวน2จุด/ชั้นอาคาร</p> <p>สาธารณูปโภค ติดตั้งบริเวณ โถงบันไดจำนวน 1จุด และอาคารห้องประชุมติดตั้งด้านในจำนวน1จุด</p> | ปฏิบัติตามมาตรการ (รูปที่ 2.40) | ไม่พบปัญหา |

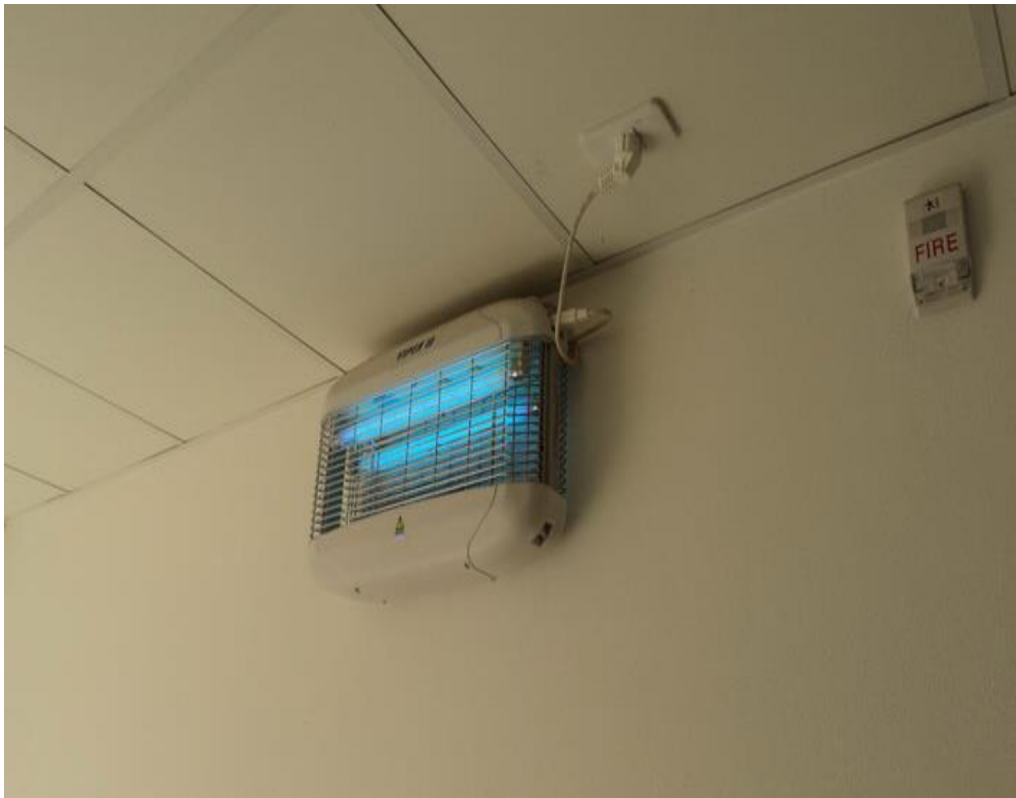
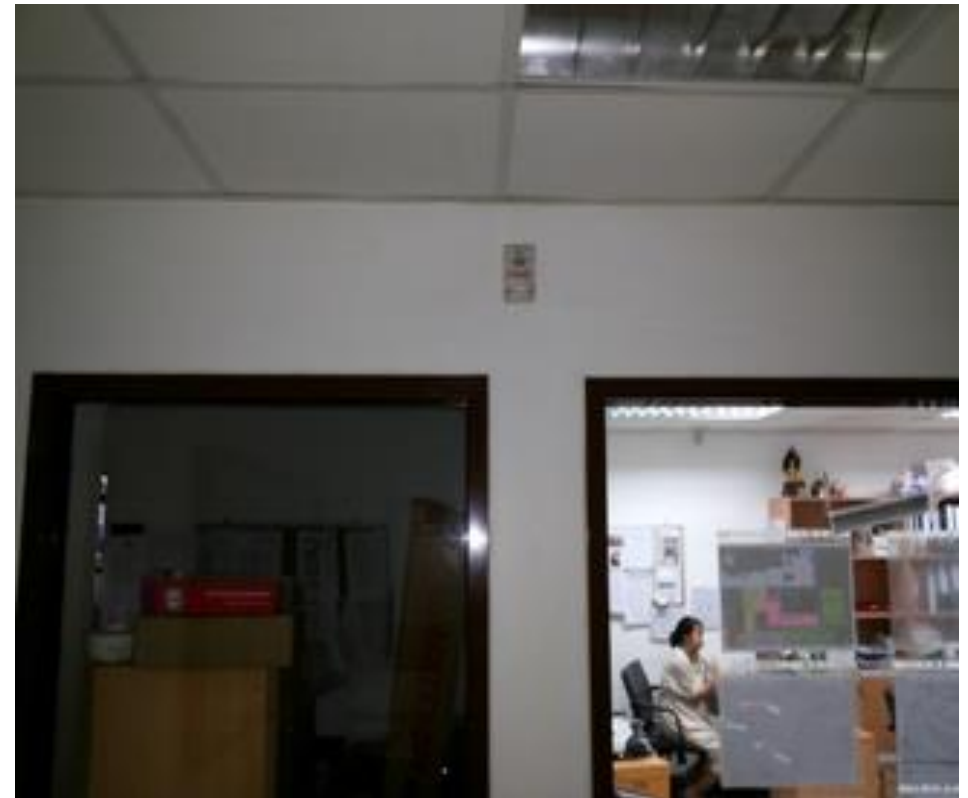
| ผลกระทบสิ่งแวดล้อม | มาตรการลดผลกระทบ | รายละเอียดการปฏิบัติตามมาตรการจริง | ปัญหาและแนวทางแก้ไข |
|---|--|---|---|
| | <p>-ลำโพงเตือนภัย (hon Speaker) ติดตั้งบริเวณทางเดิน บันได ลิฟต์ โดยอาคารโรงแรมติดตั้งจำนวนทั้งหมด 53จุด อาคารสาธารณูปโภค</p> | ปฏิบัติตามมาตรการ (รูปที่ 2.41) | ไม่พบปัญหา |
