บทที่ 2

การปฏิบัติตามมาตรการป้องกันและแก้ไขผลกระทบสิ่งแวดล้อม

โครงการเหมืองแร่แคลไซต์ คำขอประทานบัตรที่ 3/2542 (ประทานบัตรที่ 29177/15681)

ของนางชนปรียา ดัตตวงษ์ (บริษัท แร่สยาม จำกัด รับช่วงฯ)

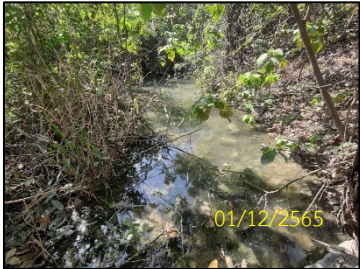
เงื่อนไขตามมาตรการ	ผลการปฏิบัติตามมาตรการ	ปัญหา อุปสรรค และแนวทางแก้ไข	ภาพประกอบมาตรการ
	- โครงการได้ขุดระบายน้ำรอบพื้นที่เก็บกองแร่ โดยมีทิศทางไหลลงสู่บ่อเก็บกักน้ำของโครงการ	ไม่พบปัญหา	  <p>แนวระบายน้ำบริเวณลานกองแร่</p>

<p>บ่อรับน้ำจากระบายน้ำ</p>

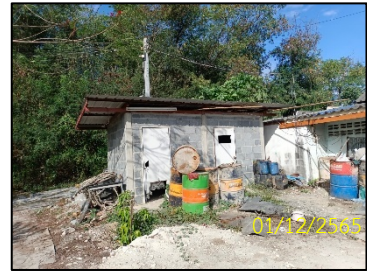
เงื่อนไขตามมาตรการ	ผลการปฏิบัติตามมาตรการ	ปัญหา อุปสรรค และแนวทางแก้ไข	ภาพประกอบมาตรการ
	- ทางโครงการได้จัดให้มีสุขา สำหรับคนงาน อยู่บริเวณใกล้หลุมุดหลักฐานที่ 2

ห้องสุขาสำหรับพนักงาน
5. ติดต่อประสานงานกับสถานบริการด้านการรักษาพยาบาล และตรวจสอบสุขภาพคนงานเพื่อเป็นสวัสดิการ	- ทางโครงการมีสวัสดิการในการป้องกันอุบัติเหตุส่วนบุคคลให้แก่คนงาน	ไม่พบปัญหา

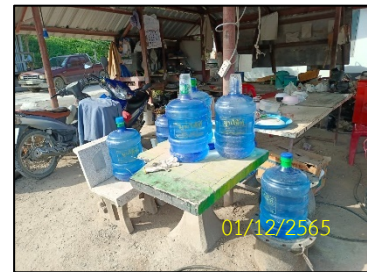
เงื่อนไขตามมาตรการ	ผลการปฏิบัติตามมาตรการ	ปัญหา อุปสรรค และแนวทางแก้ไข	ภาพประกอบมาตรการ
	- โครงการได้จัดหาน้ำดื่มสำหรับคนงาน อยู่บริเวณใกล้เคียง หลักฐานที่ 2	ไม่พบปัญหา

น้ำดื่มสำหรับพนักงาน
	- ทางโครงการได้จัดให้มีสุขา สำหรับคนงาน อยู่บริเวณใกล้เคียง หลักฐานที่ 2	ไม่พบปัญหา

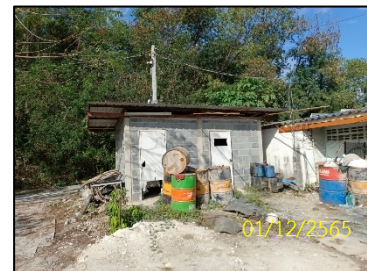
ห้องสุขาสำหรับพนักงาน

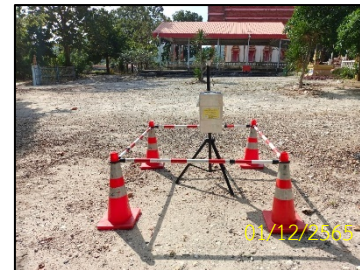
<p>วัดเสมาทอง ต.โคกตูม อ. เมือง จ.ลพบุรี</p> <p>การตรวจวัดระดับเสียง</p>

มาตรการป้องกันและแก้ไขผลกระทบสิ่งแวดล้อม	รายละเอียดผลของการปฏิบัติตามมาตรการฯ	ปัญหา อุปสรรค และแนวทางแก้ไข	ภาพประกอบมาตรการ
3. ระดับเสียง ให้ทำการตรวจวัดระดับเสียง จำนวน 2 สถานี ได้แก่ วัดเสมาทองและบ้านด้านทิศตะวันออกเฉียงใต้และทำการตรวจวัดความสั่นสะเทือน จำนวน 2 สถานี ได้แก่ วัดเสมาทอง และบ้านด้านทิศตะวันออกเฉียงใต้ปีละ 2 ครั้ง ในช่วงเดือนมีนาคม และเดือนธันวาคม ของทุกปี	- ดำเนินการตรวจวัดระดับเสียง จำนวน 2 สถานี ได้แก่ 1. บ้านเลขที่ 102 หมู่ที่ 10 ตำบลโคกตูม อำเภอเมือง จังหวัดลพบุรี 2. วัดเสมาทอง ตำบลโคกตูม อำเภอเมือง จังหวัดลพบุรี โดยในครั้งนี้ได้ดำเนินการเก็บตัวอย่างในวันที่ 1-2 ธันวาคม 2565 พบว่า ผลการตรวจวัดมีค่าอยู่ในเกณฑ์มาตรฐานที่กำหนด	ไม่พบปัญหา	  <p>บ้านเลขที่ 102 หมู่ที่ 10 ต.โคกตูม อ. เมือง จ.ลพบุรี</p>

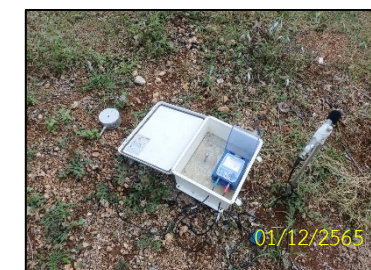
<p>วัดเสมาทอง ต.โคกตูม อ. เมือง จ.ลพบุรี</p> <p>การตรวจวัดความสั่นสะเทือน</p>

มาตรการป้องกันและแก้ไขผลกระทบสิ่งแวดล้อม	รายละเอียดผลของการปฏิบัติตามมาตรการฯ	ปัญหา อุปสรรค และแนวทางแก้ไข	ภาพประกอบมาตรการ
<p>4. ความสั่นสะเทือน</p> <p>ให้ทำการตรวจวัดความสั่นสะเทือน จำนวน 2 สถานี ได้แก่ วัดเสมาทองและบ้านด้านทิศตะวันออกเฉียงใต้และทำการตรวจวัดความสั่นสะเทือน จำนวน 2 สถานี ได้แก่ วัดเสมาทอง และบ้านด้านทิศตะวันออกเฉียงใต้ปีละ 2 ครั้ง ในช่วงเดือนมีนาคม และเดือนธันวาคม ของทุกปี</p>	<p>- ดำเนินการตรวจวัดความสั่นสะเทือน จำนวน 2 สถานี ได้แก่</p> <p>1. บ้านเลขที่ 102 หมู่ที่ 10 ตำบลโคกตูม อำเภอเมือง จังหวัดลพบุรี</p> <p>2. วัดเสมาทอง ตำบลโคกตูม อำเภอเมือง จังหวัดลพบุรี</p> <p>โดยในครั้งนี้ได้ดำเนินการตรวจวัดในวันที่ 1 ธันวาคม 2565 พบว่า ผลการตรวจวัดมีค่าอยู่ในเกณฑ์มาตรฐานที่กำหนด</p>	<p>ไม่พบปัญหา</p>	  <p>บ้านเลขที่ 102 หมู่ที่ 10 ต.โคกตูม อ. เมือง จ.ลพบุรี</p>
