บทที่ 2

การปฏิบัติตามมาตรการป้องกันและแก้ไขผลกระทบสิ่งแวดล้อม

2.1 ผลการปฏิบัติตามมาตรการป้องกันและแก้ไขผลกระทบสิ่งแวดล้อมที่เสนอไว้ในรายงาน

ตารางที่ 2-1 ผลการตรวจสอบการปฏิบัติตามมาตรการป้องกันและแก้ไขผลกระทบสิ่งแวดล้อม โครงการเหมืองแร่หินอุตสาหกรรมชนิดหินบะซอลต์ และหินแกรนัยแวก เพื่ออุตสาหกรรมก่อสร้าง คำขอประทานบัตรที่ 1/2549 (ประทานบัตรที่ 26684/15137) ของนายบุญมี มณีรัตน์ (บริษัท นวไพศาลศิลาตราด จำกัด รับช่วงฯ) ตั้งอยู่ที่ ตำบลบ่อพลอย อำเภอบ่อไร่ จังหวัดตราด

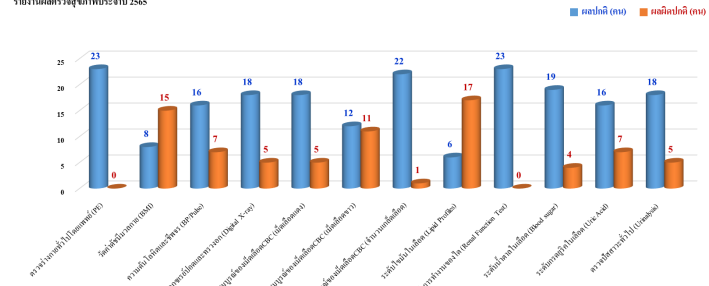
</div><div>ผลตรวจสุขภาพประจำปีของพนักงาน</div></div>	ประเภทการตรวจสุขภาพ	พบปกติ (คน)	พบผิดปกติ (คน)	ตรวจร่างกายทั่วไป (General)	23	0	ตรวจสุขภาพตา (Eye)	8	15	ตรวจสุขภาพหู (Hearing)	16	7	ตรวจสุขภาพจมูกและลิ้น (Nose & Tongue)	18	5	ตรวจสุขภาพฟันและเหงือก (Dental)	18	5	ตรวจสุขภาพผิวหนังและเล็บ (Skin & Nails)	12	11	ตรวจสุขภาพกระดูกและข้อ (Bone & Joint)	22	1	ตรวจสุขภาพหัวใจและหลอดเลือด (Heart & Blood Vessel)	6	17	ตรวจสุขภาพปอดและระบบทางเดินหายใจ (Lung & Respiratory System)	23	0	ตรวจสุขภาพไตและระบบขับถ่าย (Kidney & Excretion System)	19	4	ตรวจสุขภาพตับและถุงน้ำดี (Liver & Gallbladder)	16	7	ตรวจสุขภาพต่อมไทรอยด์ (Thyroid)	18	5
ประเภทการตรวจสุขภาพ	พบปกติ (คน)	พบผิดปกติ (คน)																																								
ตรวจร่างกายทั่วไป (General)	23	0																																								
ตรวจสุขภาพตา (Eye)	8	15																																								
ตรวจสุขภาพหู (Hearing)	16	7																																								
ตรวจสุขภาพจมูกและลิ้น (Nose & Tongue)	18	5																																								
ตรวจสุขภาพฟันและเหงือก (Dental)	18	5																																								
ตรวจสุขภาพผิวหนังและเล็บ (Skin & Nails)	12	11																																								
ตรวจสุขภาพกระดูกและข้อ (Bone & Joint)	22	1																																								
ตรวจสุขภาพหัวใจและหลอดเลือด (Heart & Blood Vessel)	6	17																																								
ตรวจสุขภาพปอดและระบบทางเดินหายใจ (Lung & Respiratory System)	23	0																																								
ตรวจสุขภาพไตและระบบขับถ่าย (Kidney & Excretion System)	19	4																																								
ตรวจสุขภาพตับและถุงน้ำดี (Liver & Gallbladder)	16	7																																								
ตรวจสุขภาพต่อมไทรอยด์ (Thyroid)	18	5
