บทที่ 2

ผลการปฏิบัติตามมาตรการป้องกันและแก้ไขผลกระทบสิ่งแวดล้อม

โครงการอาคารสำนักงานใหญ่ ธนาคารกรุงเทพ แห่งที่ 2 ระหว่างเดือนกรกฎาคม-ธันวาคม พ.ศ. 2565

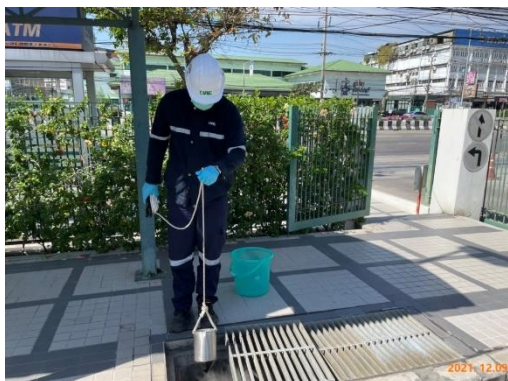
มาตรการป้องกันและแก้ไขผลกระทบสิ่งแวดล้อม	รายละเอียดการปฏิบัติตามมาตรการ และประสิทธิภาพของการดำเนินการ	ปัญหาอุปสรรค และการแก้ไข	หมายเหตุ
1. คุณภาพน้ำ			
1.1 ติดตั้งระบบบำบัดน้ำเสียจากโครงการเป็นแบบตะกอนเร่ง และแบบ Semi-Batch Reactor รวมทั้งหมด 4 ชุด	- ปัจจุบันโครงการฯ มีการดำเนินการเฉพาะในส่วนอาคารศูนย์อบรม อาคารศูนย์คอมพิวเตอร์ และโรงอาหาร โดยทำการติดตั้งระบบเป็นระบบตะกอนเร่ง (Activated Sludge) และแบบ Semi Batch Reactor จำนวน 2 ชุด	-	รูปที่ 2-1 และรูปที่ 2-2

รูปที่ 2-1 ระบบบำบัดน้ำเสีย บริเวณ office

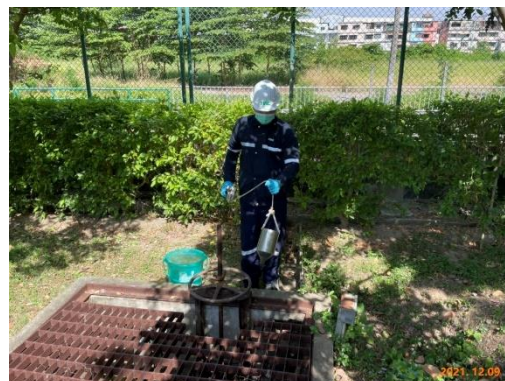
รูปที่ 2-2 ระบบบำบัดน้ำเสีย บริเวณ Canteen

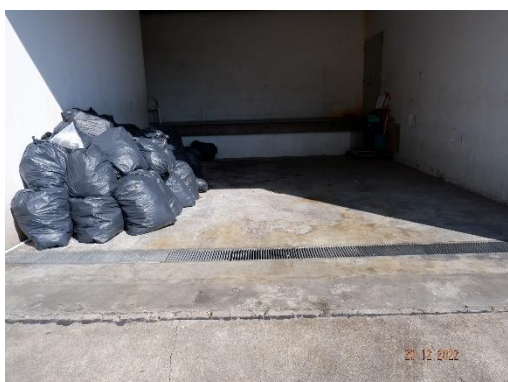
1.5 รวบรวมน้ำเสียจากห้องพักรวมมูลฝอยของโครงการแต่ละระยะเพื่อบำบัดด้วยระบบบำบัดน้ำเสียของแต่ละโครงการก่อนระบายสู่แหล่งน้ำ	- โครงการได้รวมน้ำเสียจากห้องพักรวมมูลฝอยของโครงการ โดยมีการบำบัดด้วยระบบบำบัดน้ำเสียก่อนระบายสู่ท่อระบายน้ำสาธารณะด้านข้างถนนพระรามที่ 3	-	รูปที่ 2-3

รูปที่ 2-3 รางระบายน้ำจากห้องพักรวมมูลฝอย

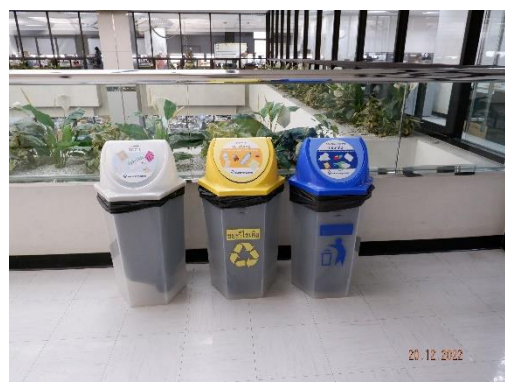
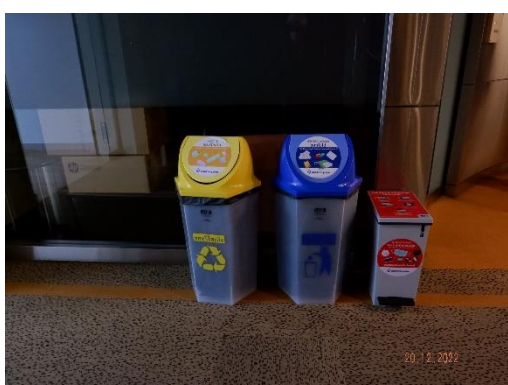
มาตรการป้องกันและแก้ไขผลกระทบสิ่งแวดล้อม	รายละเอียดการปฏิบัติตามมาตรการ และประสิทธิภาพของการดำเนินการ	ปัญหาอุปสรรค และการแก้ไข	หมายเหตุ
2. การจัดการขยะมูลฝอย 2.1 จัดให้มีภาชนะรองรับขยะมูลฝอยไว้สำหรับอาคารทุกชั้น	- โครงการฯ ได้จัดเตรียมภาชนะรองรับขยะมูลฝอยไว้ในอาคารทุกชั้นตามประเภทของขยะมูลฝอยที่เกิดขึ้น	-	รูปที่ 2-4

รูปที่ 2-4 ภาพขณะรองรับขยะมูลฝอยภายในอาคาร

รูปที่ 2-4 (ต่อ) ภาพขณะรองรับขยะมูลฝอยภายในอาคาร

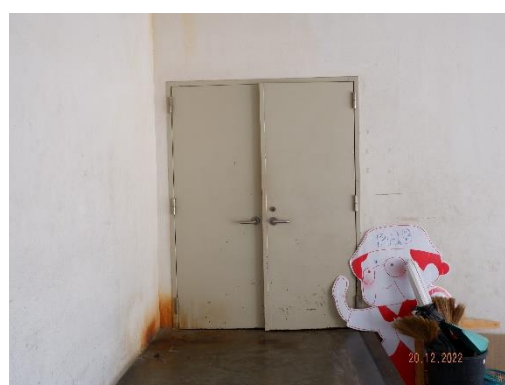
2. การจัดการขยะมูลฝอย(ต่อ) 2.2 จัดให้มีพนักงานทำความสะอาด และเก็บรวบรวมขยะจากภาชนะรองรับแต่ละชั้นไปยังห้องพักรวมขยะมูลฝอยของแต่ละอาคารอย่างสม่ำเสมอ	- โครงการฯ ได้จัดให้มีพนักงานทำความสะอาด และเก็บรวบรวมขยะจากภาชนะรองรับแต่ละชั้นไปยังห้องพักรวมขยะมูลฝอยของแต่ละอาคารอย่างสม่ำเสมอ	-	รูปที่ 2-5

รูปที่ 2-5 ห้องพักรวมขยะมูลฝอย

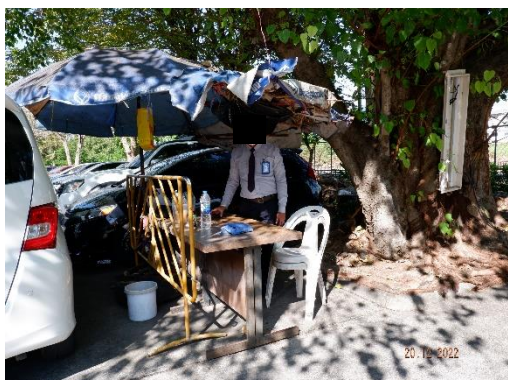
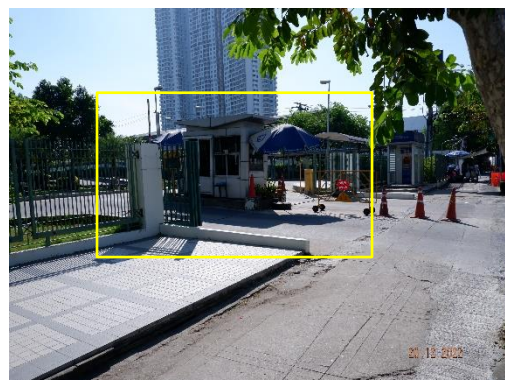
3. การจราจร 3.1 จัดให้มียามหรือเจ้าหน้าที่อำนวยความสะดวกบริเวณทางเข้าออกและบริเวณที่จอดรถ และดูแลความเป็นระเบียบในการจอดรถ	- โครงการฯ จัดให้มีเจ้าหน้าที่อำนวยความสะดวกด้านการจราจรบริเวณทางเข้า-ออกโครงการ รวมถึงการจัดระเบียบและอำนวยความสะดวกบริเวณที่จอดรถของโครงการ	-	รูปที่ 2-6

รูปที่ 2-6 เจ้าหน้าที่อำนวยความสะดวก บริเวณทางเข้า-ออก และบริเวณที่จอดรถ

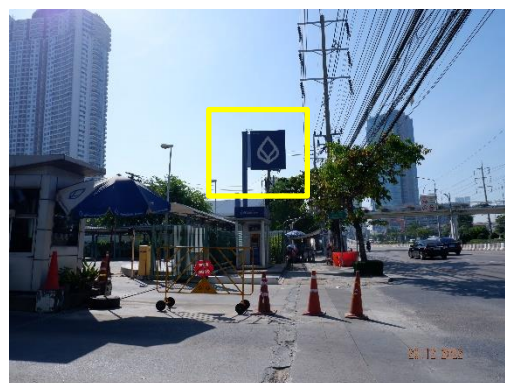
3.2 ติดตั้งดวงไฟ และจัดทำป้ายสัญลักษณ์แสดงทางเข้า-ออกโครงการให้ชัดเจน	- โครงการฯ ได้ติดตั้งดวงไฟและจัดทำป้ายสัญลักษณ์แสดงทางเข้า-ออกโครงการซึ่งสามารถมองเห็นได้อย่างชัดเจน	-	รูปที่ 2-7และ รูปที่ 2-8

รูปที่ 2-8 จัดทำป้ายสัญลักษณ์
แสดงทางเข้า-ออกโครงการ

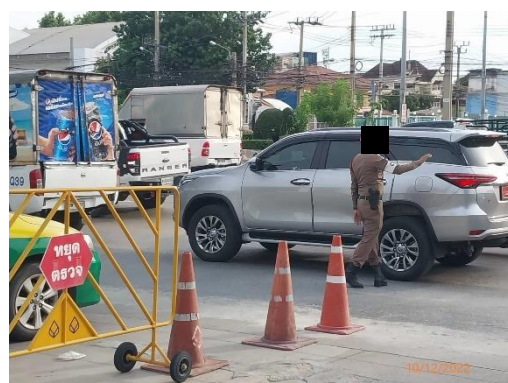
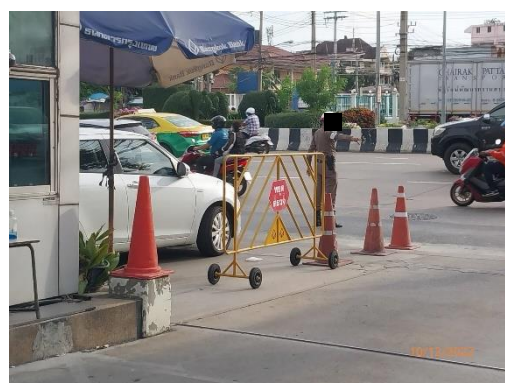
3.3 จัดให้มีตำรวจจราจรประจำที่บริเวณจุดกลับรถเกี่ยวกับโครงการเพื่อจัดระเบียบการจราจร โดยติดต่อกับสถานีตำรวจใกล้โครงการ	- โครงการฯ มีการประสานงานกับสถานีตำรวจบางโพธิ์พวงในการจัดเจ้าหน้าที่อำนวยความสะดวกบริเวณจุดกลับรถเกี่ยวกับโครงการในช่วงเวลาเร่งด่วน	-	รูปที่ 2-9

รูปที่ 2-9 ตำรวจจราจรประจำที่บริเวณจุดกลับรถเยื้องกับโครงการ

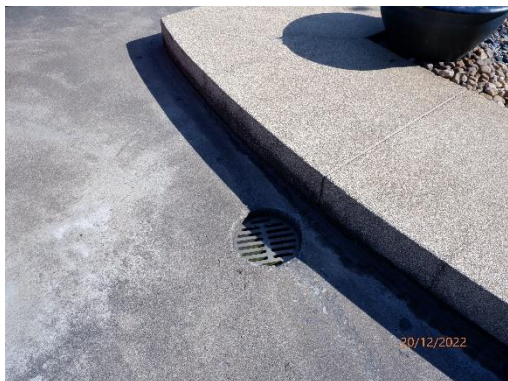
มาตรการป้องกันและแก้ไขผลกระทบสิ่งแวดล้อม	รายละเอียดการปฏิบัติตามมาตรการ และประสิทธิภาพของการดำเนินการ	ปัญหาอุปสรรค และการแก้ไข	หมายเหตุ
5. การระบายน้ำ 5.1 จัดให้มีระบบระบายน้ำภายในโครงการ ประกอบด้วย <ol style="list-style-type: none"> 1) ระบบท่อรวม เพื่อรวบรวมน้ำทิ้งจากระบบบำบัด และน้ำฝนภายในโครงการ ก่อนระบายน้ำทิ้งนี้ลงสู่ท่อระบายน้ำสาธารณะด้านข้างถนนพระรามที่ 3 	- โครงการฯ ได้มีการติดตามตรวจสอบคุณภาพน้ำทิ้งจากระบบบำบัด และน้ำฝนภายในโครงการ ก่อนระบายน้ำทิ้งนี้ลงสู่ท่อระบายน้ำสาธารณะด้านข้างถนนพระรามที่ 3	-	บทที่ 3 ภาคผนวก ข
<ol style="list-style-type: none"> 2) ระบบท่อแยก เป็นท่อที่รวบรวมน้ำฝนจากระเบียงชั้น 3 ของอาคารศูนย์ฝึกอบรม โครงการระยะที่ 1 เพื่อระบายเฉพาะน้ำฝนลงแม่น้ำเจ้าพระยา 	- โครงการฯ ได้จัดให้มีระบบท่อแยก เป็นท่อที่รวบรวมน้ำฝนจากระเบียงชั้น 3 ของอาคารศูนย์ฝึกอบรม เพื่อระบายเฉพาะน้ำฝนลงแม่น้ำเจ้าพระยา	-	รูปที่ 2-10

รูปที่ 2-10 ท่อรวบรวมน้ำฝนจากระเบียงชั้น 3
ของอาคารศูนย์ฝึกอบรม

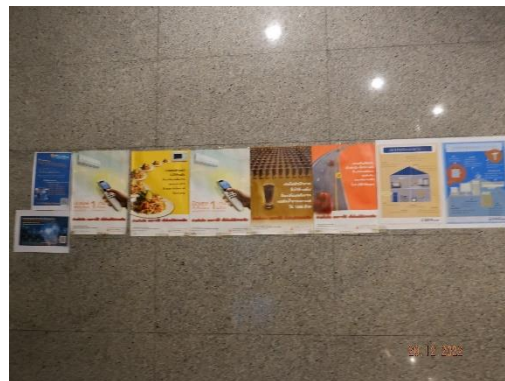
มาตรการป้องกันและแก้ไขผลกระทบสิ่งแวดล้อม	รายละเอียดการปฏิบัติตามมาตรการ และประสิทธิภาพของการดำเนินการ	ปัญหาอุปสรรค และการแก้ไข	หมายเหตุ
4. ไฟฟ้าและพลังงาน 4.1 ปริมาณการใช้ไฟฟ้าของโครงการเข้าข่ายจะต้องดำเนินการ อนุรักษ์พลังงานตามพระราชบัญญัติการส่งเสริมการอนุรักษ์ พลังงาน พ.ศ. 2535 ดังนี้ 1) จัดให้มีผู้รับผิดชอบด้านพลังงาน 2) ดำเนินการอนุรักษ์พลังงานตามมาตรฐานที่กำหนดไว้ 3) ส่งข้อมูลการผลิต การใช้พลังงาน และการอนุรักษ์ พลังงานให้แก่กรมพัฒนา และส่งเสริมพลังงาน 4) บันทึกข้อมูลการใช้พลังงาน การติดตั้งหรือเปลี่ยนแปลง เครื่องจักร หรืออุปกรณ์ที่มีผลต่อการใช้พลังงานและการ อนุรักษ์พลังงาน 5) กำหนดเป้าหมาย และแผนอนุรักษ์พลังงาน และให้กรม พัฒนา และส่งเสริมพลังงาน 6) ตรวจสอบ และวิเคราะห์การปฏิบัติตามเป้าหมาย และ แผนอนุรักษ์พลังงาน	- โครงการฯ มีการดำเนินการอนุรักษ์พลังงานตามพระราชบัญญัติการส่งเสริม การอนุรักษ์พลังงาน พ.ศ. 2535 เช่น การแต่งตั้งให้มีผู้รับผิดชอบด้านพลังงาน การรณรงค์และส่งเสริมการอนุรักษ์พลังงาน การบันทึกปริมาณการใช้พลังงาน รวมถึงการจัดทำรายงานการใช้พลังงานและจัดส่งให้แก่กรมพัฒนาและส่งเสริม พลังงานเป็นประจำทุกปี - สำหรับรายงานการใช้พลังงาน ประจำปี 2565 จะแนบในรายงานรายงานผล การปฏิบัติตามมาตรการป้องกันและแก้ไขผลกระทบสิ่งแวดล้อม และมาตรการ ติดตามตรวจสอบผลกระทบสิ่งแวดล้อมรอบเดือนมกราคม-มิถุนายน 2566	-	รูปที่ 2-11 ภาคผนวก ก-6 ภาคผนวก ก-7

รูปที่ 2-11 ป้ายรณรงค์การอนุรักษ์พลังงาน

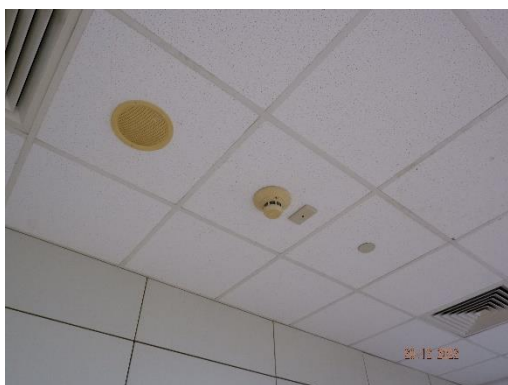
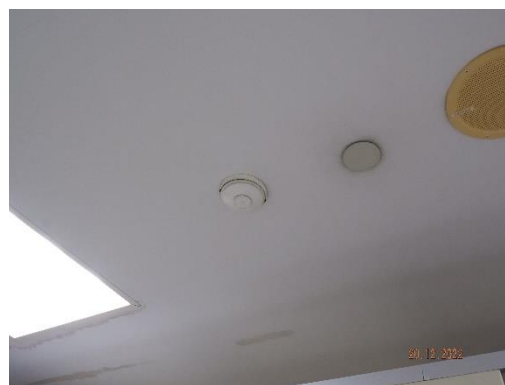
5.2 ทำความสะอาดบ่อดักตะกอน (Man-hole) อย่างสม่ำเสมอ	- ปัจจุบันปริมาณตะกอนในบ่อดักตะกอนมีปริมาณน้อยจึงยัง无需มีการทำความสะอาดบ่อดักตะกอน	-	-
6. การป้องกันอัคคีภัย 6.1 ติดตั้งระบบป้องกันอัคคีภัยที่ได้มาตรฐานของ National Fire Protection Association (NFPA) และกฎกระทรวงมหาดไทย ฉบับที่ 33 (พ.ศ. 2535) ซึ่งประกอบด้วย <ol style="list-style-type: none"> 1) ระบบสัญญาณเตือนภัย ประกอบด้วย อุปกรณ์ตรวจจับควัน อุปกรณ์ตรวจจับความร้อน 	- โครงการฯ ได้มีการติดตั้งระบบสัญญาณเตือนภัย ประกอบด้วย อุปกรณ์ตรวจจับควัน อุปกรณ์ตรวจจับความร้อนในแต่ละชั้นของอาคารเป็นไปตามกฎหมายที่กำหนด	-	รูปที่ 2-12

รูปที่ 2-12 ติดตั้งอุปกรณ์จับควัน และตัวจับความร้อน

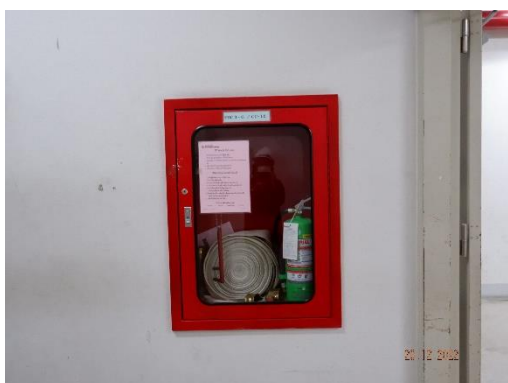
มาตรการป้องกันและแก้ไขผลกระทบสิ่งแวดล้อม	รายละเอียดการปฏิบัติตามมาตรการ และประสิทธิภาพของการดำเนินการ	ปัญหาอุปสรรค และการแก้ไข	หมายเหตุ
6. การป้องกันอัคคีภัย (ต่อ) 2) ระบบดับเพลิง ประกอบด้วย ตู้อุปกรณ์ดับเพลิง ระบบดับเพลิงอัตโนมัติแบบโปรยน้ำฝอย เครื่องสูบน้ำดับเพลิง เครื่องสูบน้ำรักษาความดัน หัวรับน้ำดับเพลิงนอกอาคาร ถังดับเพลิงแบบมือถือชนิดก๊าซคาร์บอนไดออกไซด์ และชนิดผงเคมีแห้ง และลิฟต์ดับเพลิง พร้อมติดตั้งระบบอัดอากาศบริเวณหน้าโถงลิฟต์ เพื่ออัดอากาศไม่ให้เข้าไปในลิฟต์	- โครงการฯ ได้ติดตั้งระบบดับเพลิง ประกอบด้วย ตู้อุปกรณ์ดับเพลิง ระบบดับเพลิงอัตโนมัติแบบโปรยน้ำฝอย ติดตั้งระบบดับเพลิง น้ำฝอย เครื่องสูบน้ำดับเพลิง เครื่องสูบน้ำรักษาความดัน หัวรับน้ำดับเพลิงนอกอาคาร ถังดับเพลิงแบบมือถือชนิดก๊าซคาร์บอนไดออกไซด์ และลิฟต์ดับเพลิง พร้อมติดตั้งระบบอัดอากาศบริเวณหน้าโถงลิฟต์ เพื่ออัดอากาศไม่ให้เข้าไปในลิฟต์	-	รูปที่ 2-13

ก) ตู้อุปกรณ์ดับเพลิง

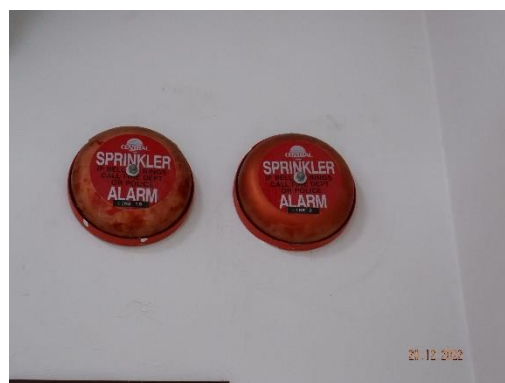
ข) สัญญาณเตือนภัย

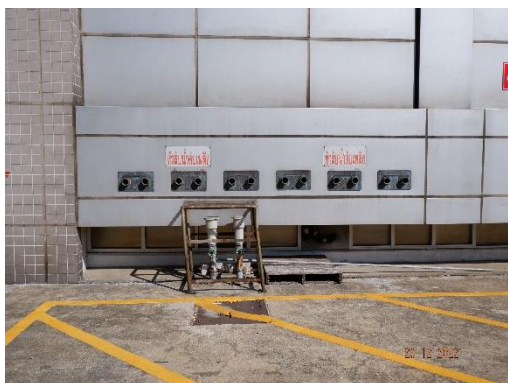
ค) หัวรับน้ำดับเพลิงนอกอาคาร

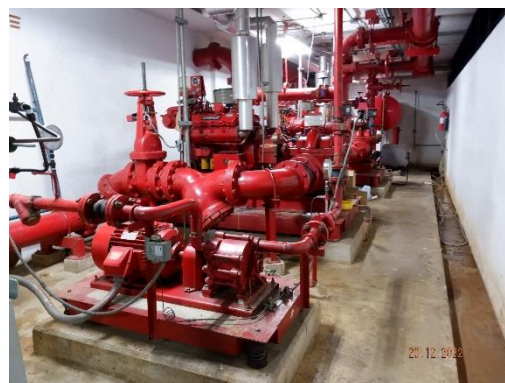
ง) เครื่องสูบน้ำรักษาความดัน

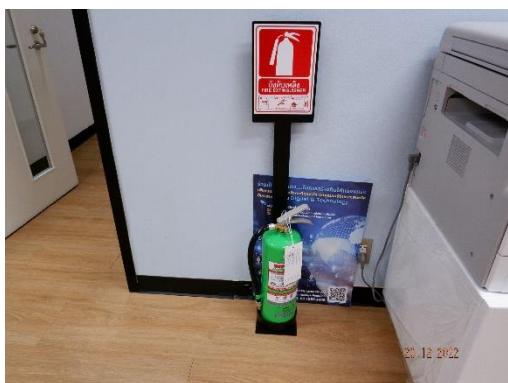
จ) ถังดับเพลิงมือถือ

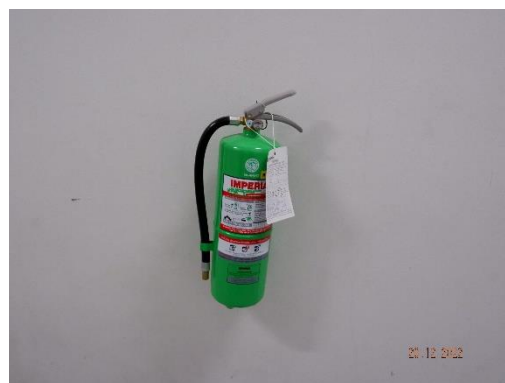
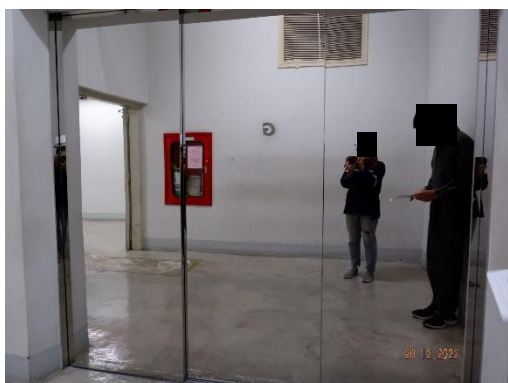
ฉ) ลิฟต์ดับเพลิง และระบบอัดอากาศ

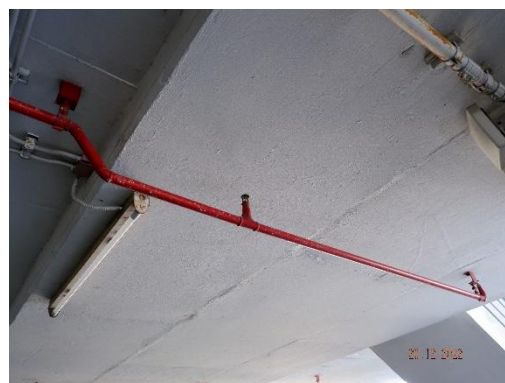
ช) ระบบดับเพลิงอัตโนมัติแบบโปรยน้ำฝอย

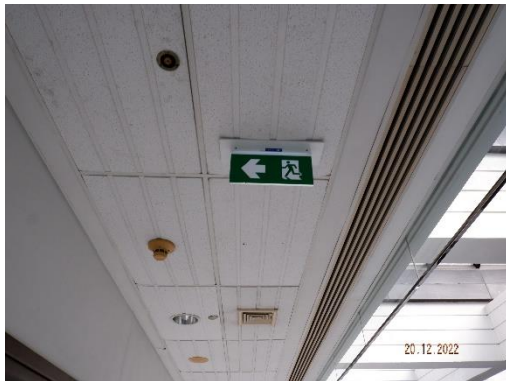
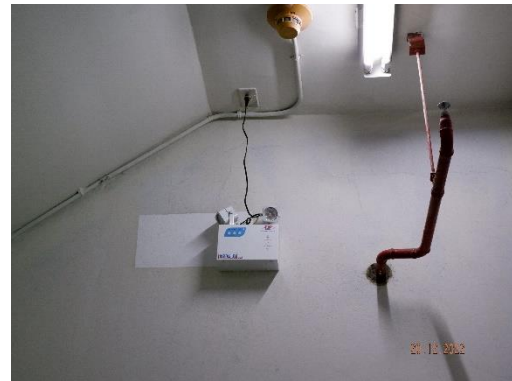
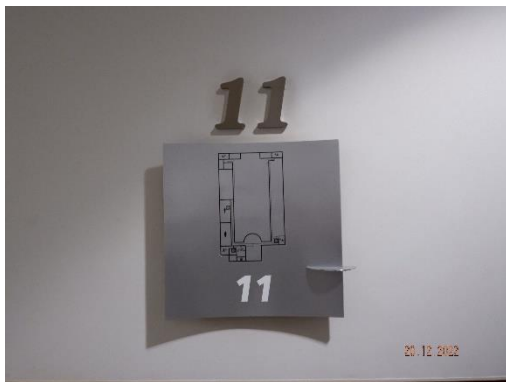
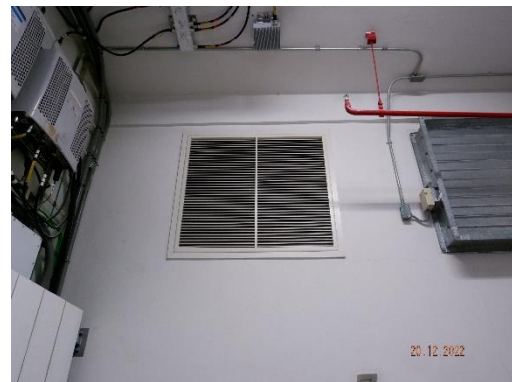
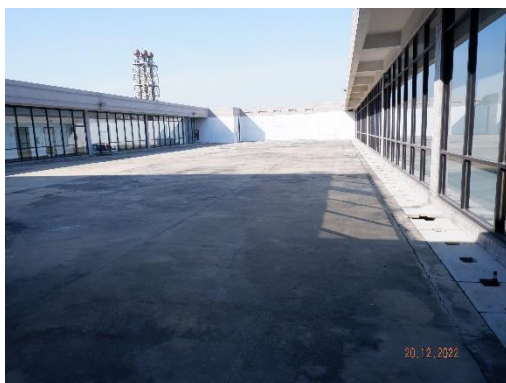
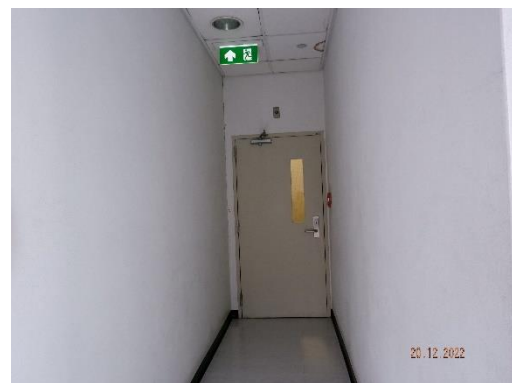
3) ระบบหนีไฟ ประกอบด้วย ประตุนิไฟ บันไดหนีไฟของแต่ละอาคาร ซึ่งสามารถอพยพคนได้ภายในเวลา 60 นาที และมีการติดตั้งเครื่องอัดอากาศไม่ให้ควันไหลเข้ามาในบันไดหนีไฟ และติดตั้งป้ายเรืองแสงบอกทางหนีไฟ บริเวณด้านข้างหรือทางเข้าของบันไดหนีไฟ และบริเวณชั้นดาดฟ้าของแต่ละอาคารจัดให้มีลานหนีไฟทางอากาศ	- โครงการฯ ได้มีการติดตั้งระบบหนีไฟ ประกอบด้วย ประตุนิไฟ บันไดหนีไฟของแต่ละอาคาร ซึ่งสามารถอพยพคนได้ภายในเวลา 60 นาที และมีการติดตั้งเครื่องอัดอากาศไม่ให้ควันไหลเข้ามาในบันไดหนีไฟ และติดตั้งป้ายเรืองแสงบอกทางหนีไฟ บริเวณด้านข้าง หรือทางเข้าของบันไดหนีไฟ และบริเวณชั้นดาดฟ้าของแต่ละอาคารจัดให้มีลานหนีไฟทางอากาศ	-	รูปที่ 2-14

รูปที่ 2-14 ติดตั้งระบบหนีไฟ

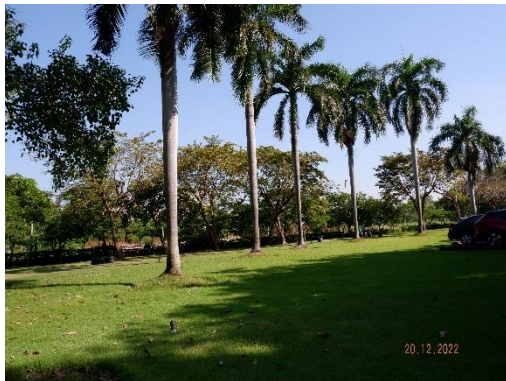
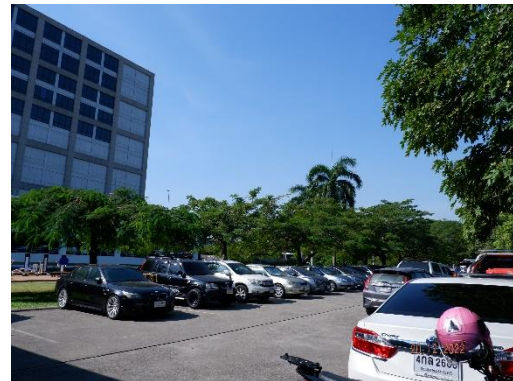
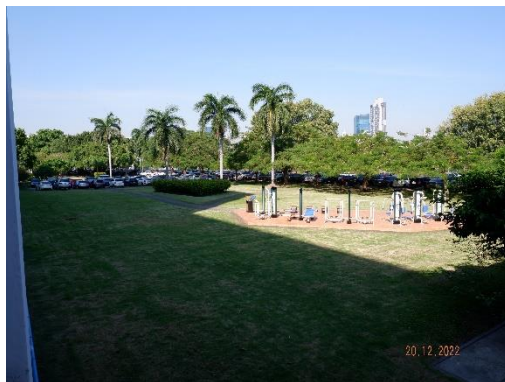
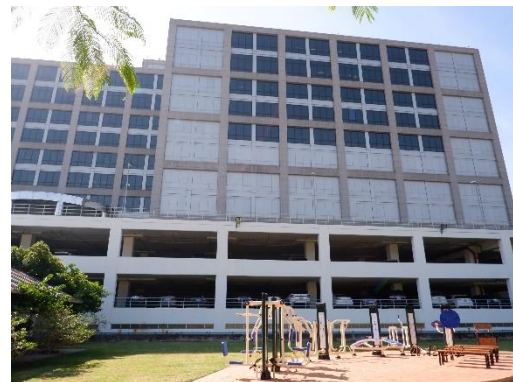
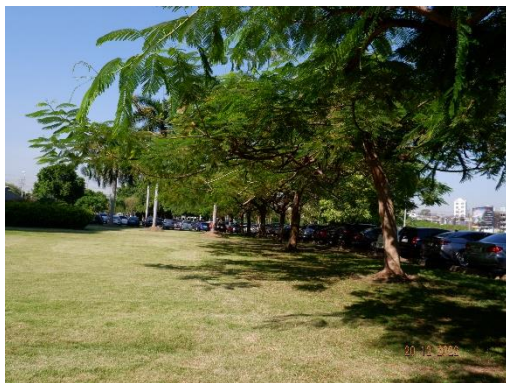
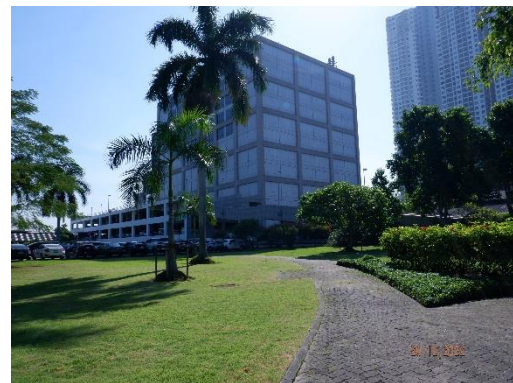
7. สุขทรียภาพ 7.1 จัดภูมิสถาปัตยกรรมของพื้นที่สีเขียวและพื้นที่เปิดโล่งของโครงการตามที่ได้ออกแบบไว้โดยอาศัยแนวความคิดตามที่เสนอไว้ในตารางมาตรการลดผลกระทบในระยะก่อสร้าง เพื่อลดผลกระทบด้านสุขทรียภาพ	- โครงการมีการจัดภูมิสถาปัตยกรรมของพื้นที่สีเขียวและพื้นที่เปิดโล่งตามที่กำหนดไว้ในมาตรการ	-	รูปที่ 2-15

มาตรการป้องกันและแก้ไขผลกระทบสิ่งแวดล้อม	รายละเอียดการปฏิบัติตามมาตรการ และประสิทธิภาพของการดำเนินการ	ปัญหาอุปสรรค และการแก้ไข	หมายเหตุ
<p>7. สุนทรียภาพ (ต่อ)</p> <ul style="list-style-type: none"> - การเลือกใช้วัสดุและสีภายนอกอาคารให้เลือกใช้สีโทนอ่อน เช่น สีครีม น้ำตาลอ่อนหรือขาว เป็นต้น สีดังกล่าวควรมีความกลมกลืนกับสีของโครงการโดยรวมและสภาพแวดล้อมโดยรอบ นอกจากนี้ควรเป็นสีที่ช่วยลดการสะท้อนแสง เพื่อป้องกันอันตรายด้านการจราจรด้วย - การออกแบบและการพัฒนางานภูมิสถาปัตยกรรมภายในบริเวณพื้นที่โครงการซึ่งประกอบด้วย <ol style="list-style-type: none"> 1) ปลุกไม้ยืนต้นขนาดกลาง ทนแล้ง ความสูง ประมาณ 6 เมตร เช่น ประดู่ 2) ปลุกไม้ยืนต้นทรงสูง พุ่มใบแน่น ความสูงมากกว่า 8 เมตร เช่น โอศิกอินเดีย 3) ปลุกไม้พุ่มขนาดกลาง ทรงพุ่มโปร่งสูง 4 เมตร เช่น รำฟิ่ง ทองอุไร บัตตาเวีย 4) ปลุกไม้ยืนต้นทรงสูง ชอบความชื้นกลมกลืนกับพืชพรรณบริเวณข้างเคียง เช่น มะพร้าว หมากบางชนิด ความสูง 8 เมตรขึ้นไป 5) ปลุกไม้ยืนต้นขนาดกลาง ชอบความชื้น ออกดอกตลอดปี ดอกมีกลิ่นหอม ความสูง 6 เมตร เช่น จำปี จำปา ชงโค 6) ปลุกไม้ยืนต้นขนาดกลาง ชอบความชื้น เช่น ตะแบก อินทนิล ความสูง 6 เมตร 7) ปลุกไม้พุ่มสูง ใบหนา เช่น จั๋งสูง 4 เมตร - เจ้าของโครงการจะปฏิบัติตามมาตรการในการลดผลกระทบสิ่งแวดล้อมด้านสุนทรียภาพดังกล่าวข้างต้นทุกข้ออย่างเคร่งครัด 	<ul style="list-style-type: none"> - โครงการได้เลือกใช้วัสดุในโทนสีอ่อน เช่น สีขาว น้ำตาล เพื่อให้มีความกลมกลืนกับสภาพแวดล้อมโดยรอบ 	-	รูปที่ 2-15

รูปที่ 2-15 สุนทรียภาพรอบโครงการ

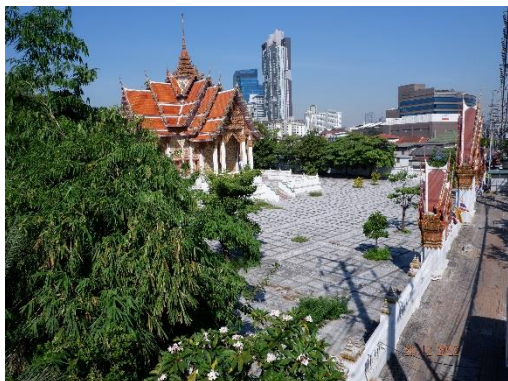
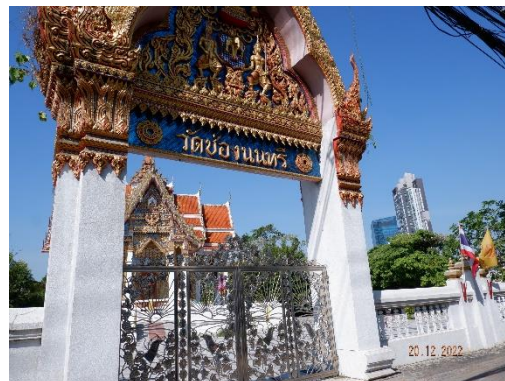
มาตรการป้องกันและแก้ไขผลกระทบสิ่งแวดล้อม	รายละเอียดการปฏิบัติตามมาตรการ และประสิทธิภาพของการดำเนินการ	ปัญหาอุปสรรค และการแก้ไข	หมายเหตุ
7. สุนทรียภาพ (ต่อ) 7.2 การจัดภูมิทัศน์ในบริเวณวัด/การเลือกใช้พืชพรรณที่เหมาะสม โดย 1) ใช้พืชพรรณเน้นกรอบการมองโดยปลูกต้นลำต้น จำนวน 6 ต้น 2) ใช้แนวกลุ่มพืชพรรณเป็นฉากหลังหรือเป็นเขตกันชน 2.1) โดยปลูกต้นอโศกอินเดียจำนวน 12 ต้นและต้นไทรจำนวน 7 ต้น เป็นแนวกำบังสิ่งที่ไม่พึงประสงค์ 2.2) ตัดกิ่งก้านของต้นไม้เดิมที่มีอยู่ เพื่อให้เกิดความเป็นระเบียบมากยิ่งขึ้น - เจ้าของโครงการจะรายงานผลการปฏิบัติตามมาตรการในการจัดภูมิทัศน์ในบริเวณวัดช่องนนทรีให้กับ สผ. ทราบเป็นระยะๆ	- โครงการมีการจัดภูมิทัศน์บริเวณวัดช่องนนทรีและการเลือกใช้พรรณไม้ตามที่กำหนด - โครงการได้รายงานผลการปฏิบัติตามมาตรการในการจัดภูมิทัศน์ในบริเวณวัดช่องนนทรีให้กับ สผ. ทราบเป็นระยะๆ	-	รูปที่ 2-16
		-	-

รูปที่ 2-16 จัดภูมิทัศน์บริเวณวัดช่องนนทรี
