การปฏิบัติตามมาตรการป้องกัน และแก้ไขผลกระทบสิ่งแวดล้อม

2.1 การติดตามตรวจสอบผลการปฏิบัติตามมาตรการป้องกันและแก้ไขผลกระทบสิ่งแวดล้อม

โครงการทำเหมืองชนิดแร่หินอุตสาหกรรมชนิดหินปูน (เพื่ออุตสาหกรรมปูนซีเมนต์) ของบริษัท ปูนซีเมนต์เอเชีย จำกัด (มหาชน) คำขอประทานบัตรที่ 23/2553 ร่วมแผนผังโครงการทำเหมืองเดียวกันกับ

เดือนกรกฎาคม-ธันวาคม 2565

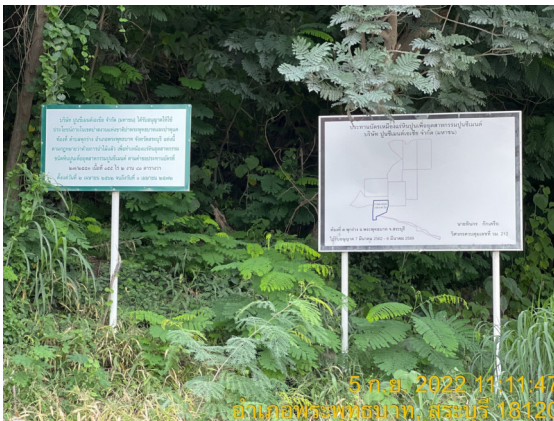
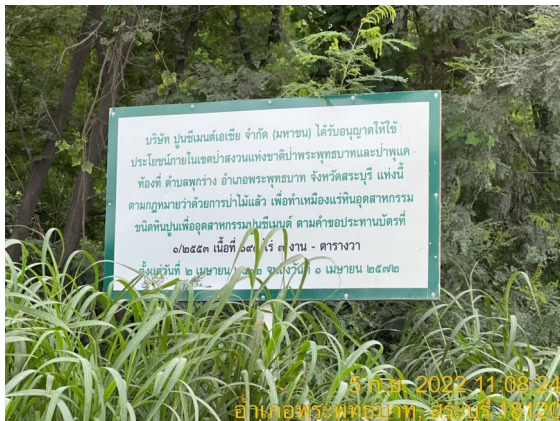
1) สภาพภูมิประเทศ 1. ให้จัดทำป้ายแสดงข้อมูลเกี่ยวกับโครงการ ได้แก่ หมายเลขประทานบัตร เนื้อที่ ระยะเวลาการทำเหมือง และผู้รับผิดชอบไว้บริเวณด้านหน้าพื้นที่โครงการ หรือบริเวณที่สามารถพบเห็นได้ทั่วไป ให้แล้วเสร็จก่อนเปิดการทำเหมือง	- บริเวณพื้นที่โครงการ	- ทางโครงการดำเนินการติดตั้งป้ายแสดงรายละเอียดโครงการ โดยมีรายละเอียดแสดงหมายเลขประทานบัตร เนื้อที่ ระยะเวลาการทำเหมือง และผู้รับผิดชอบไว้บริเวณทางขึ้นพื้นที่เหมือง	-	- รูปที่ 2 ป้ายแสดงรายละเอียดโครงการ

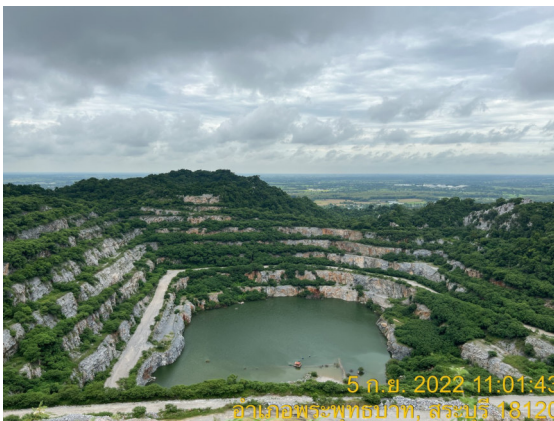
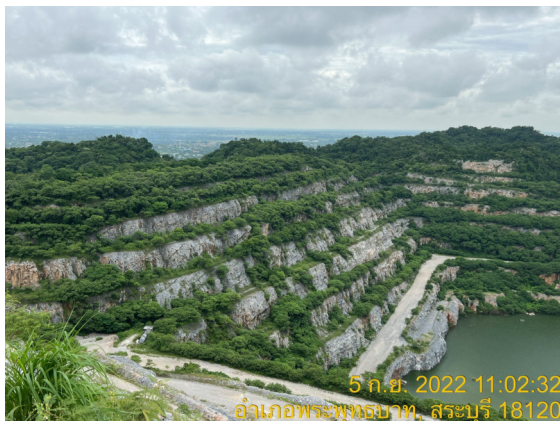
2. ทำการเปิดหน้าเหมืองแบบขั้นบันได โดยให้มีความสูงของขั้นบันไดไม่เกิน 17 ม. ความกว้างของขั้นบันไดไม่น้อยกว่า 17 ม. และความลาดเอียงทั้งหมดไม่เกิน 45 องศา ตามแผนผังการทำเหมืองในแต่ละช่วงปี	- บริเวณพื้นที่ทำเหมือง	- โครงการได้ทำการเปิดหน้าเหมืองแบบขั้นบันไดโดยมีความสูงของขั้นบันไดระหว่าง 15-17 เมตร ความกว้างของขั้นบันได 25 เมตรและความลาดเอียง 45 องศา	-	- รูปที่ 3 เหมืองแบบขั้นบันได

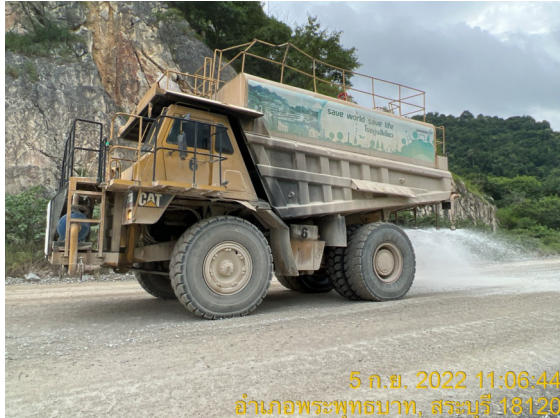
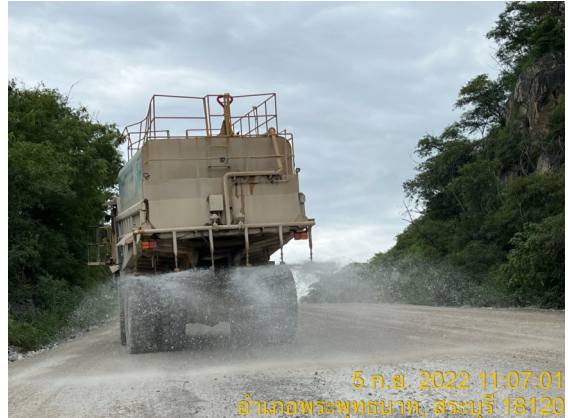
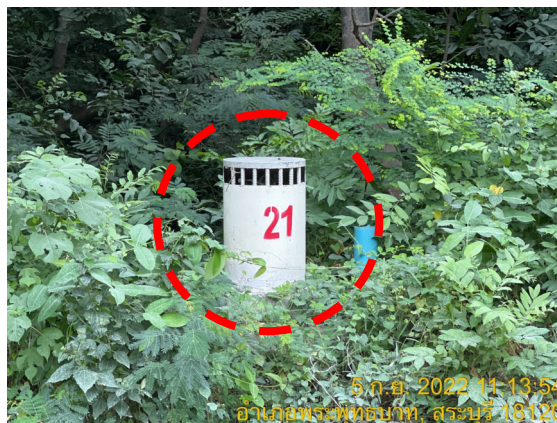
มาตรการป้องกันและแก้ไขผลกระทบสิ่งแวดล้อม	สถานที่ดำเนินการ	ผลการปฏิบัติตามมาตรการฯ	ปัญหา อุปสรรคที่ไม่สามารถปฏิบัติตามมาตรการและแนวทางแก้ไข	หลักฐานและเอกสารอ้างอิง
2) คุณภาพอากาศ 1. ให้ปลูกต้นไม้โตเร็วบริเวณ 2 ข้างทาง ตามแนวเส้นทางขนส่งแร่และฉีดพรมน้ำบนเส้นทางขนส่งเป็นประจำ	- บริเวณพื้นที่โครงการ	- โครงการมีการปลูกต้นไม้ยืนต้นทั้ง 2 ข้างทาง ตลอดแนวขนส่งแร่ และติดตั้งระบบสปริงเกอร์ (สเปรย์น้ำอัตโนมัติ) รวมทั้งมีรถบรรทุกน้ำฉีดพรมน้ำบริเวณเส้นทางขนส่ง ความถี่อย่างน้อยวันละ 2 ครั้ง	-	- รูปที่ 5 การปลูกไม้ยืนต้นตลอดแนวขนส่งแร่และเส้นทางขนส่งแร่ - รูปที่ 6 รถบรรทุกน้ำและสปริงเกอร์ฉีดพรมน้ำบริเวณเส้นทางขนส่ง

6. ให้ใช้รถบรรทุกฉีดพรมน้ำบนถนนที่ใช้ลำเลียงแร่ภายในพื้นที่โครงการเหมืองแร่หินปูนอย่างน้อยวันละ 3 ครั้ง หรือมากกว่าในช่วงหน้าแล้งเพื่อลดปัญหาฝุ่นละอองฟุ้งกระจาย โดยพิจารณาความเหมาะสมจากสภาพภูมิอากาศ และจากสภาพผิวถนนว่ามีฝุ่นฟุ้งกระจายหรือไม่	- เส้นทางขนส่งแร่	- โครงการมีรถบรรทุกน้ำ 2 คัน และติดตั้งสปริงเกอร์โดยประเมินตามสภาพภูมิอากาศ และสภาพผิวถนนทั้งนี้ในช่วงฤดูแล้งจะทำการฉีดพรมน้ำวันละ 3 ครั้ง	-	- รูปที่ 6 รถบรรทุกน้ำและสปริงเกอร์ฉีดพรมน้ำบริเวณเส้นทางขนส่ง

มาตรการป้องกันและแก้ไขผลกระทบสิ่งแวดล้อม	สถานที่ดำเนินการ	ผลการปฏิบัติตามมาตรการฯ	ปัญหา อุปสรรคที่ไม่สามารถปฏิบัติตามมาตรการและแนวทางแก้ไข	หลักฐานและเอกสารอ้างอิง
2) คุณภาพอากาศ (ต่อ) 7. ดูแลรักษาต้นไม้โตเร็ว และปลูกเสริมบริเวณ 2 ข้างทางตามแนวเส้นทางขนส่งแร่ และฉีดพรมน้ำบนเส้นทางขนส่งเป็นประจำ ชนิดพรรณไม้ จำพวกไทร จันทน์ผา หว้า ประดู่ กระจับปี่ และสะเดาบริเวณแนวเส้นทางขนส่งแร่	- บริเวณพื้นที่โครงการ - ยานพาหนะ	- โครงการมีการปลูกต้นไม้ตามแนวเส้นทางขนส่งแร่ ได้แก่ ต้นกระถิน ประดู่ ต้นสะเดา และติดตั้งระบบสปริงเกอร์ (สเปรย์น้ำอัตโนมัติ) เพื่อลดปริมาณฝุ่นละอองในเส้นทางขนส่งแร่ รวมทั้งมีรถบรรทุกฉีดพรมน้ำตามสภาพภูมิอากาศและสภาพผิวถนน ในช่วงฤดูแล้งจะทำการฉีดพรมน้ำวันละ 3 ครั้ง (เช้า กลางวัน บ่าย)	-	- รูปที่ 5 การปลูกไม้ยืนต้นตลอดแนวขนส่งแร่ และเส้นทางขนส่งแร่ - รูปที่ 6 รถบรรทุกน้ำและสปริงเกอร์ฉีดพรมน้ำบริเวณเส้นทางขนส่ง

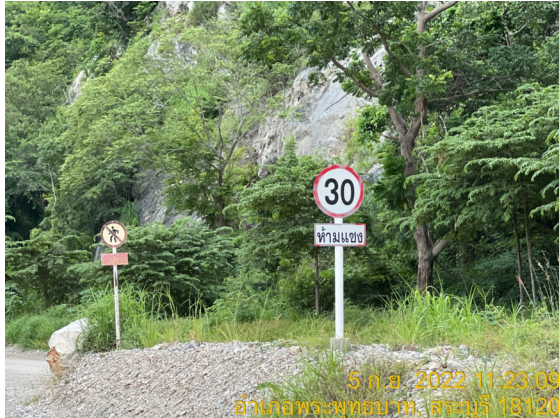
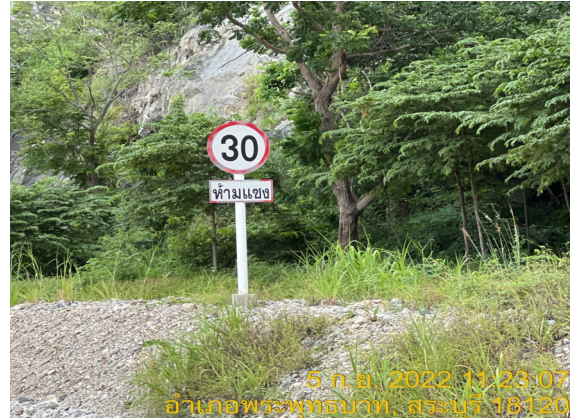
2) คุณภาพอากาศ (ต่อ) 2. จำกัดความเร็วของรถยนต์ และเครื่องจักรกลทุกชนิดที่วิ่งภายในโครงการไม่เกิน 30 กม./ชม. เพื่อลดการฟุ้งกระจายของฝุ่นและป้องกันอุบัติเหตุที่จะเกิดขึ้น	- ยานพาหนะ	- โครงการติดตั้งป้ายจำกัดความเร็วของรถยนต์ และเครื่องจักรกลทุกชนิดที่สัญจรภายในโครงการไม่เกิน 30 กม./ชม. และป้ายควบคุมตำแหน่งเกียร์ในการชะลอความเร็วและลดการฟุ้งกระจายของฝุ่นเพื่อป้องกันอุบัติเหตุ	-	- รูปที่ 7 ป้ายจำกัดความเร็ว

3) เสี่ยง ความสั่นสะเทือน และหินปลิว (ต่อ) 5. ควบคุมความเร็วของรถบรรทุกไม่ให้เกิน 30 กิโลเมตรต่อชั่วโมง เพื่อลดผลกระทบทางด้านเสียง	- บริเวณพื้นที่ทำเหมือง	- โครงการได้ดำเนินการควบคุมความเร็วของรถบรรทุกแร่ โดยติดตั้งป้ายควบคุมตำแหน่งเกียร์และป้ายจำกัดความเร็วไม่เกิน 30 กม./ชม.	-	- รูปที่ 7 ป้ายจำกัดความเร็ว

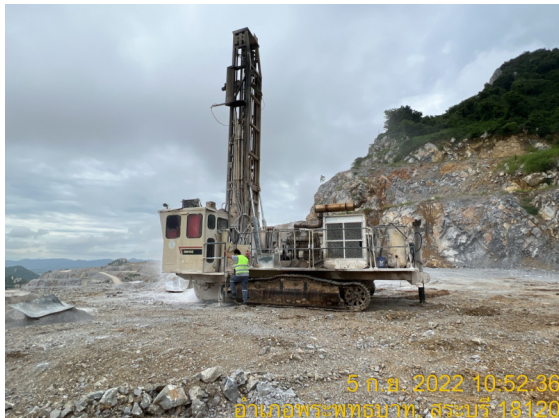
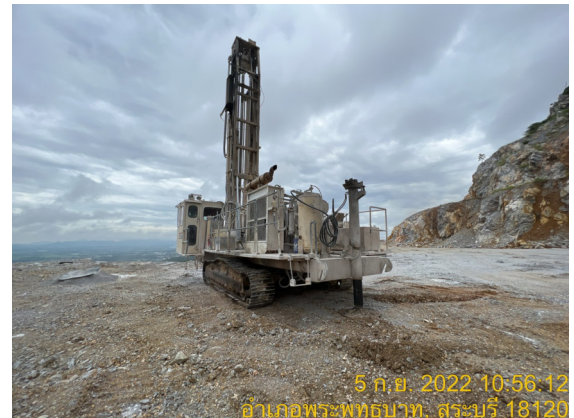
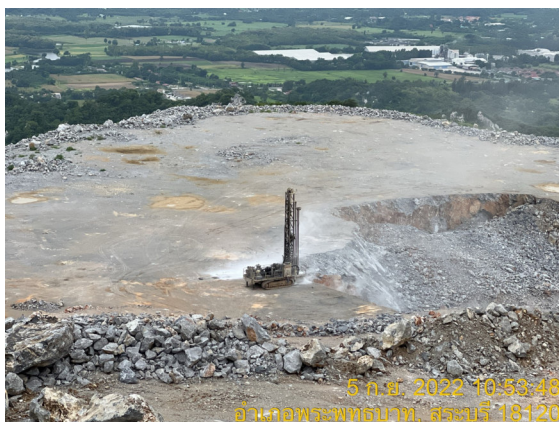
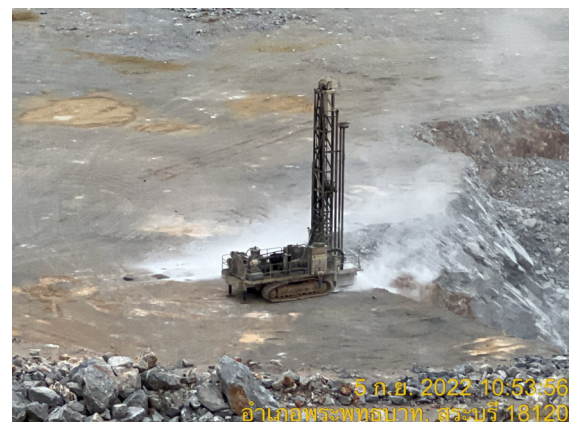
4. ใช้รถเจาะระเบิดที่มีระบบกำจัดฝุ่นติดกับตัวรถ	- เครื่องจักรและอุปกรณ์	- รถเจาะระเบิดของโครงการมีระบบกำจัดฝุ่นและถึงเก็บฝุ่นติดกับตัวรถ	-	- รูปที่ 8 รถเจาะระเบิด

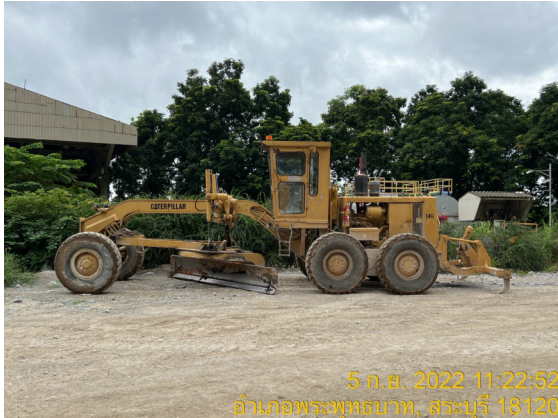
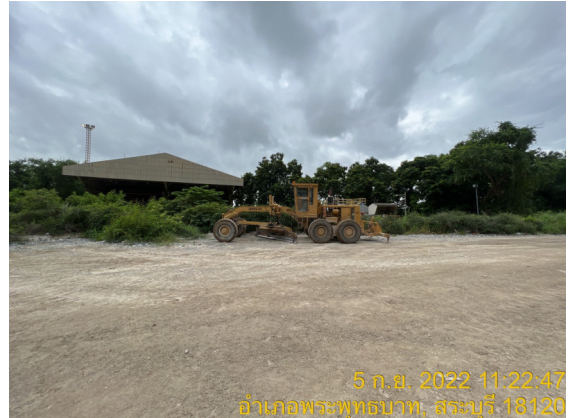
รูปที่ 9 รถ Grader บดอัดถนน

2) คุณภาพอากาศ (ต่อ) 5. ให้บดอัดผิวถนนให้แน่น โดยการทำ Compaction ซึ่งจะช่วยให้อนุภาคเม็ดดิน หรือเม็ดกรวดที่อยู่บนพื้นถนนติดแน่น และไม่ฟุ้งกระจาย	- บริเวณพื้นที่โครงการ	- โครงการมีเจ้าหน้าที่ตรวจสอบและบดอัดผิวถนนให้แน่น โดยใช้รถ Grader ในการบดอัดถนนทุกวันที่มีการทำงาน	-	- รูปที่ 9 รถ Grader บดอัดผิวถนน

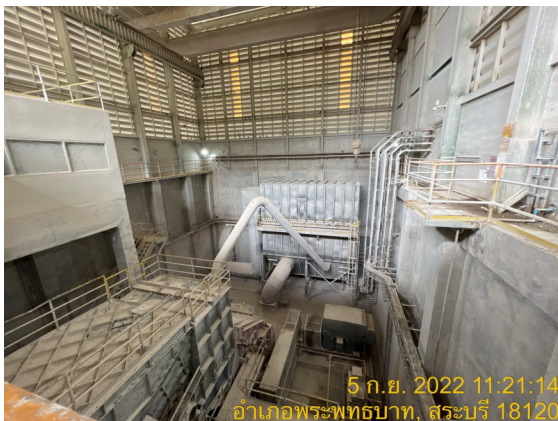
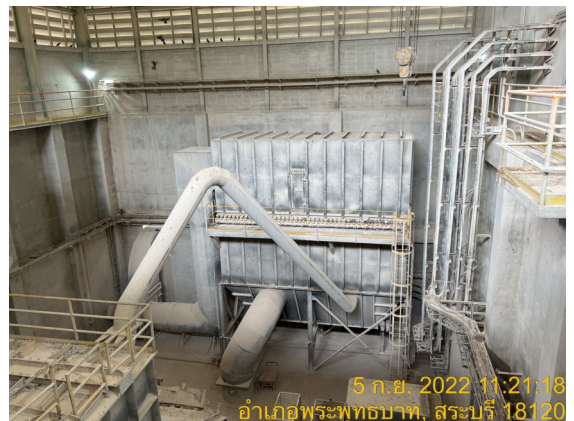
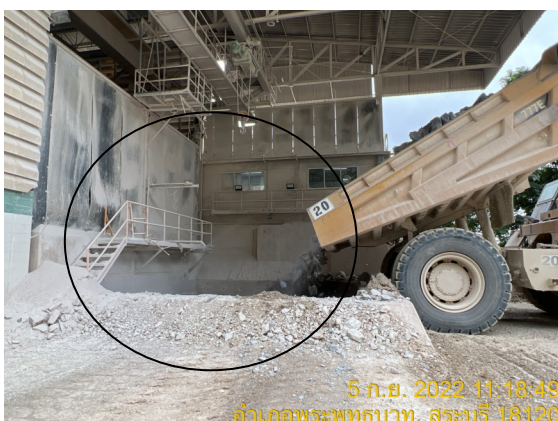
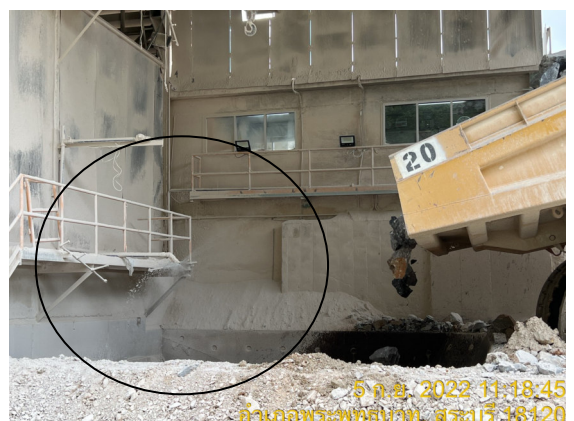
มาตรการป้องกันและแก้ไขผลกระทบสิ่งแวดล้อม	สถานที่ดำเนินการ	ผลการปฏิบัติตามมาตรการฯ	ปัญหา อุปสรรคที่ไม่สามารถปฏิบัติตามมาตรการและแนวทางแก้ไข	หลักฐานและเอกสารอ้างอิง
2) คุณภาพอากาศ (ต่อ) 8. ควบคุมความเร็วของรถบรรทุกแร่จากหน้าเหมืองเข้าสู่โรงโม่ไม่เกิน 30 กม./ชม.	- ยานพาหนะ	- โครงการติดตั้งป้ายจำกัดความเร็วของรถบรรทุกแร่จากหน้าเหมือง โดยติดตั้งป้ายจำกัดความเร็วไม่เกิน 30 กม./ชม. และป้ายควบคุมตำแหน่งเกียร์ลดรอบความเร็วเครื่องยนต์โดยจำกัดความเร็วไม่เกิน 30 กม./ชม.	-	- รูปที่ 7 ป้ายจำกัดความเร็ว
9. จัดสร้างโรงโม่หินเป็นระบบปิด มีระบบการกำจัดฝุ่นแบบ Dust Filter และระบบสเปรย์น้ำบริเวณจุดเทหินใหญ่ (Hopper)	- ระบบกำจัดฝุ่น	- โรงโม่หินของโครงการเป็นระบบปิด และมีการติดตั้งระบบกำจัดฝุ่นเป็น Dust Collector แบบ Bag Filter รวมทั้งติดตั้งระบบสเปรย์น้ำบริเวณจุดเทหินใหญ่ (Hopper)	-	- รูปที่ 10 ระบบกำจัดฝุ่นแบบ Dust Filter ในโรงโม่หินและระบบสเปรย์น้ำ

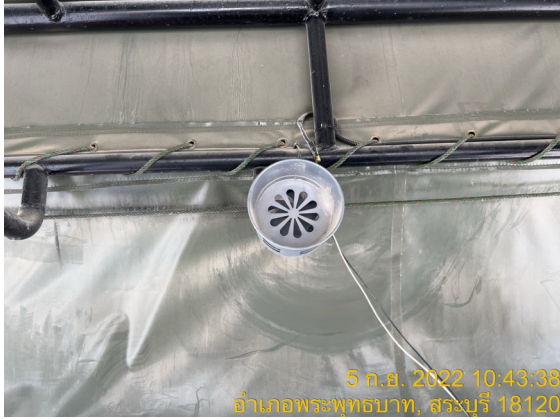
<p>รูปที่ 12 ไซเรนสัญญาณเตือนภัยก่อนการระเบิด</p>

3) เสียง ความสั่นสะเทือน และหินปลิว 1. กำหนดการระยะเวลาการระเบิดวันละไม่เกิน 1 ครั้ง ในช่วงเวลาประมาณ 15.00-16.00 น. และก่อนการระเบิดจะมีสัญญาณเสียงชนิดมือถือหมุนเตือนให้พนักงานและราษฎรในบริเวณใกล้เคียงได้รับทราบในรัศมีประมาณ 500 ม. ตลอดจนติดป้ายบอกเวลาระเบิดของโครงการ	- บริเวณพื้นที่ทำเหมือง	- โครงการกำหนดระยะเวลาการระเบิดโดยติดตั้งป้ายแจ้งเวลาระเบิดเหมืองวันละ 1 ครั้ง เวลา 15.30 น. ก่อนทำการระเบิดจะเปิดไซเรนสัญญาณแจ้งเตือนทุกครั้งโดยให้ได้ยินในรัศมีไม่น้อยกว่า 500 เมตร	-	- รูปที่ 11 ป้ายบอกวันเวลา และจุดที่ทำการระเบิด - รูปที่ 12 ไซเรนสัญญาณเตือนภัยก่อนการระเบิด

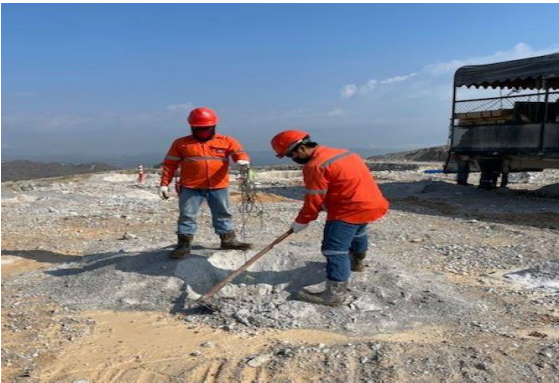
<p>รูปที่ 13 การอุดปากระเบิด</p>

3) เสี่ยง ความสั่นสะเทือน และหินปลิว (ต่อ) 7. ใช้เศษหิน และเศษดินละเอียดอุดปากgurubeit (Stemming) โดยมีระยะประมาณ 5 ม. เพื่อช่วยลดการกระเด็นของหิน และช่วยให้การระเบิดเกิดขึ้นอย่างสมบูรณ์	- บริเวณพื้นที่ทำเหมือง	- โครงการนำเศษหินและดินอุดปากgurubeit ในระยะประมาณ 5 เมตร เพื่อลดการกระเด็นของหิน และช่วยให้การระเบิดเกิดขึ้นอย่างสมบูรณ์		- รูปที่ 13 การอุดปากgurubeit

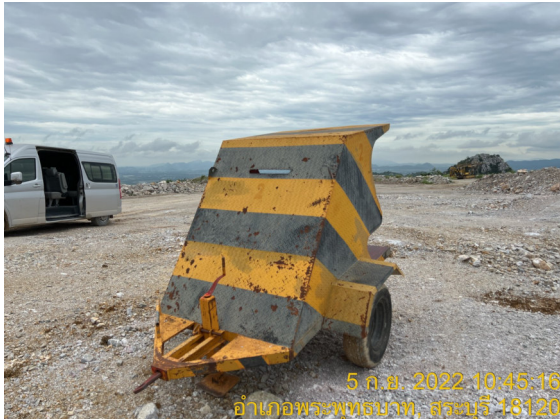
<p>รูปที่ 14 กำบังสำหรับบุคคลที่อยู่ในพื้นที่ทำการระเบิดหิน</p>

8. จัดที่พักและกำบังให้กับคนงานหลบเพื่อป้องกันอันตรายจากการกระเด็นของหิน	- บริเวณพื้นที่ทำเหมือง	- ในช่วงที่มีการระเบิด โครงการกำหนดให้คนงานออกจากพื้นที่ที่จะทำการระเบิด คงเหลือเฉพาะเจ้าหน้าที่ที่จะทำการจุดระเบิดเท่านั้น โดยมีที่กำบังสำหรับบุคคลเพื่อป้องกันการกระเด็นของหิน	-	- รูปที่ 14 กำบังสำหรับบุคคลที่อยู่ในพื้นที่ทำการระเบิดหิน

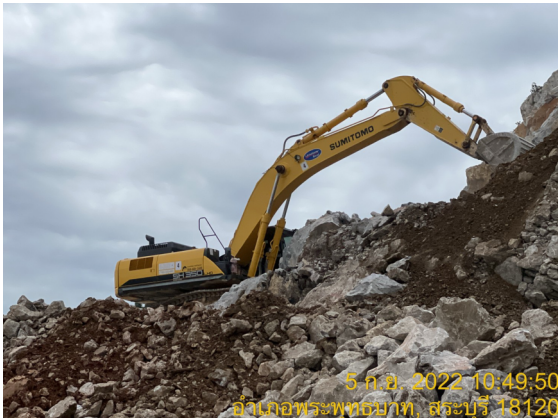
<p>รูปที่ 15 การกำจัดหิน โดยใช้ Back hole</p>

9. มีการกำจัดหินแตกร้าวและหลุดร้าวบริเวณหน้าระเบิดทุกครั้งก่อนที่มีการระเบิด	- บริเวณพื้นที่ทำเหมือง	- โครงการมีการตรวจสอบและดำเนินการกำจัดหินแตกร้าวและเศษหินออกจากบริเวณหน้าเหมืองก่อนทำการระเบิดทุกครั้ง	-	- รูปที่ 15 การกำจัดหินโดยใช้ Back hole
