การปฏิบัติตามมาตรการป้องกันและแก้ไขผลกระทบสิ่งแวดล้อม

2.1 การติดตามตรวจสอบผลการปฏิบัติตามมาตรการป้องกันและแก้ไขผลกระทบสิ่งแวดล้อม

โครงการเหมืองแร่หินดินดานเพื่ออุตสาหกรรมปูนซีเมนต์ คำขอประทานบัตรที่ 31/2537 (ประทานบัตรที่ 28084/15566)

ของ บริษัท ปูนซีเมนต์เอเชีย จำกัด (มหาชน) ระหว่างเดือนกรกฎาคม-ธันวาคม 2565

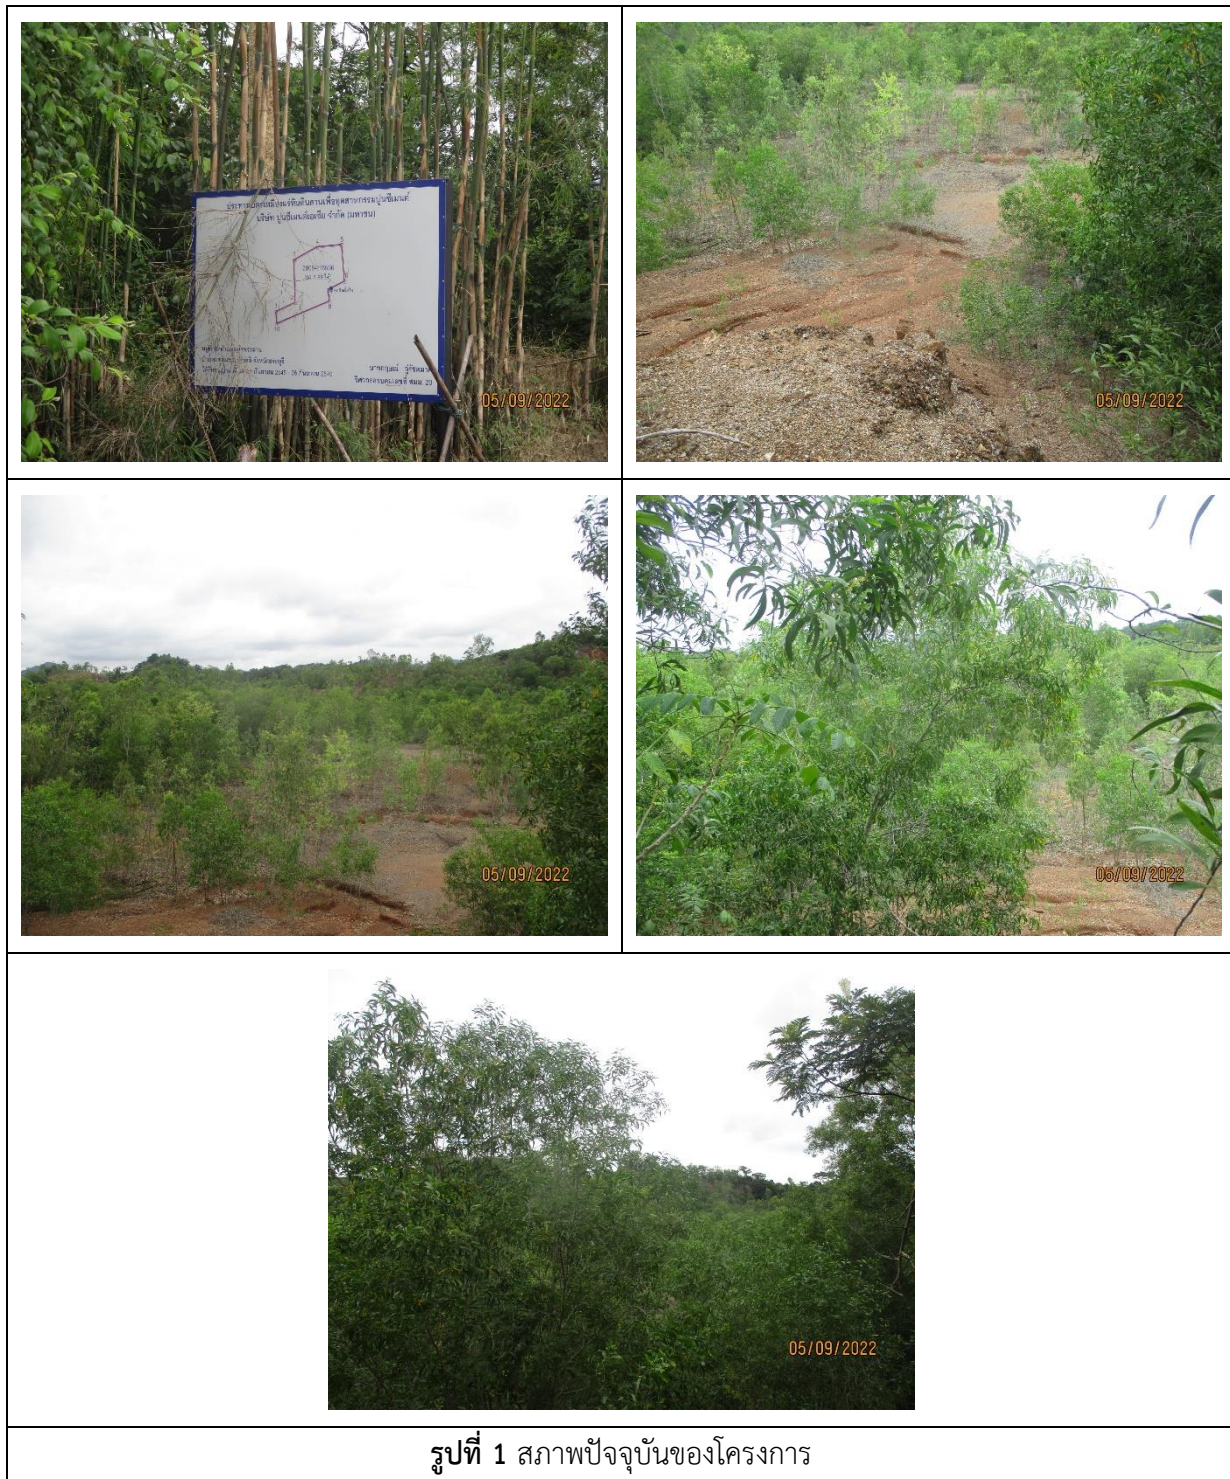
1. ให้เปิดทำเหมืองในลักษณะชั้นบันได ความสูง ไม่เกิน 5 เมตร และความกว้างไม่น้อยกว่า 5 เมตร และให้รักษาความลาดชันของหน้าเหมืองให้อยู่ในสภาพที่ปลอดภัย	- บริเวณพื้นที่ทำเหมือง ในแต่ละช่วง	- ปัจจุบัน (เดือนกรกฎาคม-ธันวาคม 2565) ทางโครงการได้ขออนุญาตหยุดการทำเหมืองไว้ชั่วคราว ตามหนังสือที่ สบ. 0033(4)/2876 ขอหยุดการทำเหมือง ตั้งแต่วันที่ 1 ตุลาคม 2564 ถึง 30 กันยายน 2565 และหนังสือที่ สบ. 0034(4)/3655 ตั้งแต่วันที่ 1 ตุลาคม 2565 ถึง 30 กันยายน 2566 โดยไม่มีการขุดทำเหมือง อย่างไรก็ตามโครงการได้ยึดถือข้อปฏิบัติตามมาตรการฯ อย่างเคร่งครัดหากเปิดดำเนินการโครงการจะดำเนินการทำเหมืองในลักษณะชั้นบันไดมีความสูงไม่เกิน 5 เมตร และมีความกว้างไม่น้อยกว่า 5 เมตร รวมทั้งรักษาความลาดชันของหน้าเหมืองไม่เกิน 45 องศา	-	- รูปที่ 1 สภาพปัจจุบัน ของโครงการ - ภาคผนวก 1ก - ภาคผนวก 2ก - ภาคผนวก 3ก

มาตรการป้องกันและแก้ไขผลกระทบสิ่งแวดล้อม	สถานที่ดำเนินการ	ผลการปฏิบัติตามมาตรการฯ	ปัญหา อุปสรรค ที่ไม่สามารถปฏิบัติ ตามมาตรการและ แนวทางแก้ไข	หลักฐาน และ เอกสารอ้างอิง
2. ให้สร้างคันทำนบในบริเวณขอบพื้นที่โครงการฯ ตั้งแต่ หมวดหลักฐานที่ 2 ถึง 6 เพื่อเบี่ยงเบนทางน้ำจากภายนอก ไม่ให้ไหลลงไปในพื้นที่หน้าเหมือง	- บริเวณพื้นที่ทำเหมือง	- ปัจจุบัน (เดือนกรกฎาคม-ธันวาคม 2565) ทางโครงการได้ขออนุญาตหยุดการทำเหมือง ไว้ชั่วคราว ตามหนังสือที่ สบ 0033(4)/2876 ขอยุติการ ทำเหมือง ตั้งแต่วันที่ 1 ตุลาคม 2564 ถึง 30 กันยายน 2565 และหนังสือที่ สบ. 0034(4)/3655 ตั้งแต่วันที่ 1 ตุลาคม 2565 ถึง 30 กันยายน 2566 จึงไม่มีการขุดทำ เหมืองในพื้นที่โครงการ อย่างไรก็ตามโครงการได้จัดทำคัน ทำนบในบริเวณขอบพื้นที่โครงการตั้งแต่ในช่วงที่มี กิจกรรมทำเหมือง	-	- รูปที่ 1 สภาพปัจจุบัน ของโครงการ - ภาคผนวก 1ก - ภาคผนวก 2ก - ภาคผนวก 3ก

มาตรการป้องกันและแก้ไขผลกระทบสิ่งแวดล้อม	สถานที่ดำเนินการ	ผลการปฏิบัติตามมาตรการฯ	ปัญหา อุปสรรค ที่ไม่สามารถปฏิบัติตาม มาตรการและแนว ทางแก้ไข	หลักฐาน และ เอกสารอ้างอิง
3. ให้จัดเตรียมพื้นที่กองเก็บมูลดินและเศษหิน ในขนาดที่เพียงพอต่อการรองรับในแต่ละช่วงการ ทำเหมือง โดยให้กองสูงไม่เกิน 5 เมตร ทั้งนี้บริเวณ โดยรอบที่เก็บกองให้สร้างดินทำนบและระบายน้ำ ล้อมรอบ	- บริเวณพื้นที่ทำเหมือง	- ปัจจุบัน (เดือนกรกฎาคม-ธันวาคม 2565) ทาง โครงการได้ขออนุญาตหยุดการทำเหมืองไว้ชั่วคราว ตามหนังสือที่ สป 0033(4)/2876 ขออนุญาตการทำเหมือง ตั้งแต่วันที่ 1 ตุลาคม 2564 ถึง 30 กันยายน 2565 และ หนังสือที่ สป. 0034(4)/3655 ตั้งแต่วันที่ 1 ตุลาคม 2565 ถึง 30 กันยายน 2566 จึงไม่มีการทำเหมืองและไม่มี กิจกรรมใดในพื้นที่โครงการ ทั้งนี้ได้มีการจัดเตรียมพื้นที่ไว้ สำหรับกองเก็บเปลือกดิน เพื่อใช้ในการฟื้นฟูเหมืองและมี การทำแนวระบายน้ำ เพื่อระบายน้ำลงสู่บ่อดักตะกอนของ โครงการ	-	- รูปที่ 1 ส ภาพ ปัจจุบันของโครงการ - ภาคผนวก 3ก

4. ให้จัดสร้างบ่อดักตะกอนขนาดที่เพียงพอโดยอาจจะใช้บ่อลูกรังเก่าพร้อมทั้งชุดระบายน้ำจากกองเก็บเศษดินเศษหินให้ระบายน้ำลงสู่บ่อดักตะกอนที่จัดสร้างนี้ โดยห้ามระบายน้ำขึ้นชั้นออกภายนอกโครงการ	- บริเวณพื้นที่ทำเหมือง	- ปัจจุบัน (เดือนกรกฎาคม-ธันวาคม 2565) ทางโครงการได้ขออนุญาตหยุดการทำเหมืองไว้ชั่วคราวตามหนังสือที่ สป 0033(4)/2876 ขออนุญาตการทำเหมืองตั้งแต่วันที่ 1 ตุลาคม 2564 ถึง 30 กันยายน 2565 และหนังสือที่ สป. 0034(4)/3655 ตั้งแต่วันที่ 1 ตุลาคม 2565 ถึง 30 กันยายน 2566 จึงไม่มีการทำเหมืองและไม่มีกิจกรรมใดในพื้นที่โครงการ รวมถึงไม่มีการกองเก็บมูลดินและเศษหินในพื้นที่ ทั้งนี้ได้มีการจัดเตรียมพื้นที่ไว้สำหรับกองเก็บเปลือกดิน เพื่อใช้ในการฟื้นฟูเหมืองและมีการทำแนวระบายน้ำ เพื่อระบายน้ำลงสู่บ่อดักตะกอนของโครงการ	-	- รูปที่ 1 สภาพปัจจุบันของโครงการ - ภาคผนวก 3ก

9. ให้ปลูกไม้ยืนต้นโตเร็ว ไม้ผลัดใบจำนวน 2 แถวในระยะ 2x2 เมตร แบบสลับฟันปลา โดยรอบขอบแปลงประทานบัตร โดยจะต้องปลูกก่อนที่จะมีการเปิดทำเหมือง ทั้งนี้เพื่อป้องกันผลกระทบทางด้านทัศนียภาพ	- บริเวณพื้นที่ทำเหมือง	- ทางโครงการมีการปลูกต้นไม้ยืนต้นโตเร็ว ไม้ผลัดใบจำนวน 2 แถว ในระยะ 2x2 เมตร แบบสลับฟันปลา โดยรอบขอบแปลงประทานบัตรซึ่งบริเวณแนวเขตทิศตะวันตก และทิศตะวันออกมีต้นไม้ขึ้นโดยรอบตามธรรมชาติอยู่แล้วและทางโครงการได้ปลูกเสริมบริเวณขอบประทานบัตรทางด้านทิศเหนือตั้งแต่หมุด 3-5 และทิศใต้ตั้งแต่หมุด 7-10 และทำการปลูกทดแทนเพิ่มเติม หากทำการสำรวจพบว่าไม้ต้นไม่ล้มตาย ซึ่งจะดำเนินการปลูกเพิ่มเติมทดแทนทันทีเพื่อป้องกันผลกระทบทางด้านทัศนียภาพ	-	- รูปที่ 1 สภาพปัจจุบันของโครงการ

2. ให้ปรับปรุงสภาพถนนในช่วงที่เป็นทางลูกรังให้มีสภาพที่มั่นคง แข็งแรงและใช้งานได้ดีตลอดเวลาพร้อมทั้งซ่อมแซมถนนให้ราษฎร	- บริเวณพื้นที่โครงการ	- ทางโครงการมีการปรับปรุงสภาพถนนในช่วง ที่เป็นทางลูกรังให้มีสภาพที่มั่นคงแข็งแรงและใช้งาน ได้ดีตลอดเวลา พร้อมทั้งซ่อมแซมถนนให้ราษฎรหากมีการ ชำรุด	-	- รูปที่ 1 ส ภาพ ปัจจุบันของโครงการ

5. ให้ทำการปรับปรุงพื้นที่โครงการฯ ที่ผ่านการทำเหมืองแร่แล้ว และหากไม่สามารถที่จะดำเนินการในพื้นที่คำขอประทานบัตรได้ให้ไปดำเนินการปลูกป่าเพิ่มเติมในพื้นที่ที่กรมป่าไม้กำหนด พร้อมทั้งให้รายงานผลการดำเนินงานให้สำนักงานนโยบายและแผนสิ่งแวดล้อมและกรมทรัพยากรธรณีทราบทุก 3 ปี นับจากวันที่ได้รับอนุญาตประทานบัตร	- พื้นที่โครงการ	- ทางโครงการได้ขออนุญาตหยุดการขุดทำเหมืองไว้ชั่วคราว ตามหนังสือที่ สบ 0033(4)/2876 ขอยุติการทำเหมือง ตั้งแต่วันที่ 1 ตุลาคม 2564 ถึง 30 กันยายน 2565 และหนังสือที่สบ. 0034(4)/3655 ตั้งแต่วันที่ 1 ตุลาคม 2565 ถึง 30 กันยายน 2566 ต่อสำนักงานอุตสาหกรรม จังหวัดสระบุรี และได้ทำการปรับปรุงพื้นที่ปลูกป่ารอบขอบแปลงเพิ่มเติมในพื้นที่ตามที่กรมป่าไม้กำหนด โดยจัดทำรายงานการฟื้นฟูสภาพเหมืองฉบับล่าสุดเมื่อวันที่ 21 มิถุนายน 2564	-	- รูปที่ 1 สภาพปัจจุบันของโครงการ - ภาคผนวก 3ก - ภาคผนวก 2ข

6. ให้ดำเนินการปลูกต้นไม้ซึ่งเป็นไม้ยืนต้นโตเร็วไม่ผลัดใบก่อนที่จะมีการดำเนินโครงการ โดยวิธีปลูกสลับฟันปลาให้มีระยะห่าง 2x2 เมตร ในพื้นที่เว้นการทำเหมืองรวมทั้งให้มีการบำรุงรักษาดินไม้เหล่านั้นให้มีความเจริญเติบโตที่ดี ทั้งนี้ให้เสนอแผนการปลูกต้นไม้พร้อมทั้งระบุพันธุ์ไม้พื้นที่ปลูกให้สำนักงานนโยบายและแผนทรัพยากรธรรมชาติและสิ่งแวดล้อมและกรมป่าไม้ เพื่อพิจารณาความเหมาะสมก่อนดำเนินการต่อไป	- พื้นที่โครงการ	- ทางโครงการได้จัดทำแผนการฟื้นฟูเสนอต่อหน่วยงานที่เกี่ยวข้องตามรายงานแผนและผลการดำเนินงานด้านการฟื้นฟูเหมือง สำหรับคำขอประทานบัตรที่ 31/2537 (ประทานบัตรที่ 28084/15566) มีการปลูกต้นไม้ยืนต้นโตเร็วโดยรอบขอบแปลงประทานบัตรซึ่งบริเวณแนวเขตทิศตะวันตกและทิศตะวันออกมีต้นไม้ขึ้นโดยรอบตามธรรมชาติอยู่แล้วและทางโครงการได้ปลูกเสริมบริเวณขอบประทานบัตรทางด้านทิศเหนือตั้งแต่หมุด 3-5 และทิศใต้ตั้งแต่หมุด 7-10 และจะทำการปลูกทดแทนเพิ่มเติมเมื่อสำรวจพบว่ามีต้นไม้ล้มตาย เพื่อป้องกันผลกระทบทางด้านทัศนียภาพ	-	- รูปที่ 1 สภาพปัจจุบันของโครงการ - ภาคผนวก 3ก - ภาคผนวก 2ข

9. ในระหว่างการทำเหมืองหากขุดพบวัตถุโบราณหรือร่องรอยของโบราณคดีที่มีความสำคัญทางประวัติศาสตร์จะต้องรายงานและขอความร่วมมือกรมศิลปากรในท้องที่เข้าไปดำเนินการตรวจสอบพื้นที่ทั้งนี้ในระหว่างการทำเหมืองจะต้องหยุดการทำเหมืองชั่วคราว และหากพิสูจน์แล้วว่าเป็นแหล่งโบราณคดีผู้ถือประทานบัตรจะต้องปฏิบัติตามเงื่อนไขของหน่วยงานที่เกี่ยวข้องโดยไม่มีข้อเรียกร้องใดๆ	- พื้นที่โครงการ	- ปัจจุบัน (เดือนกรกฎาคม-ธันวาคม 2565) ยังไม่พบวัตถุโบราณหรือร่องรอยของโบราณคดีที่มีความสำคัญทางประวัติศาสตร์แต่อย่างใด หากพบจะรายงานให้กรมศิลปากรในท้องที่เข้าไปดำเนินการตรวจสอบพื้นที่ทันทีตามข้อกำหนดที่มาตรการกำหนด โดยปัจจุบันทางโครงการมีการขออนุญาตหยุดการทำเหมืองไว้ชั่วคราว ตามหนังสือที่ สบ 0033(4)/2876 ขอหยุดการทำเหมือง ตั้งแต่วันที่ 1 ตุลาคม 2564 ถึง 30 กันยายน 2565 และหนังสือที่ สบ. 0034(4)/3655 ตั้งแต่วันที่ 1 ตุลาคม 2565 ถึง 30 กันยายน 2566 ซึ่งไม่มีกิจกรรมใดๆ ภายในพื้นที่โครงการ	-	- รูปที่ 1 สภาพปัจจุบันของโครงการ - ภาคผนวก 3ก
