## การปฏิบัติตามมาตรการป้องกันและแก้ไขผลกระทบสิ่งแวดล้อม

### 2.1 ผลการปฏิบัติตามมาตรการป้องกันและแก้ไขผลกระทบสิ่งแวดล้อม

**ตารางที่ 2.2-1 ผลการปฏิบัติตามมาตรการป้องกันและแก้ไขผลกระทบสิ่งแวดล้อม (ระยะดำเนินการ) โครงการโรงงานผลิตเหล็กเส้นส่วนขยาย**  
บริษัท มิลล์คอน บุรพา จำกัด ระหว่างเดือนกรกฎาคม-ธันวาคม 2565

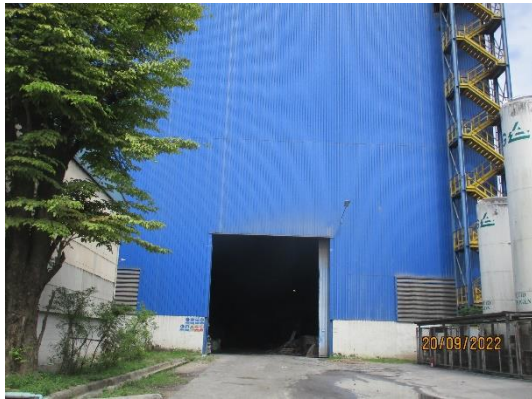
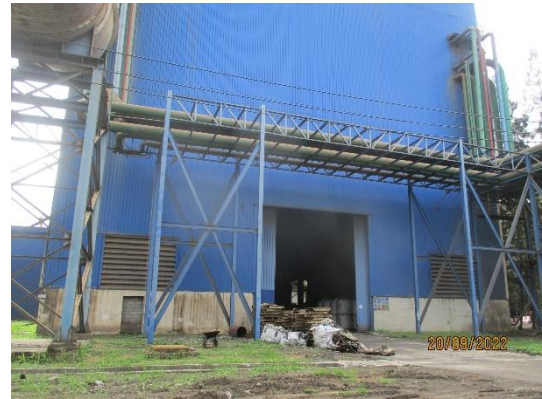
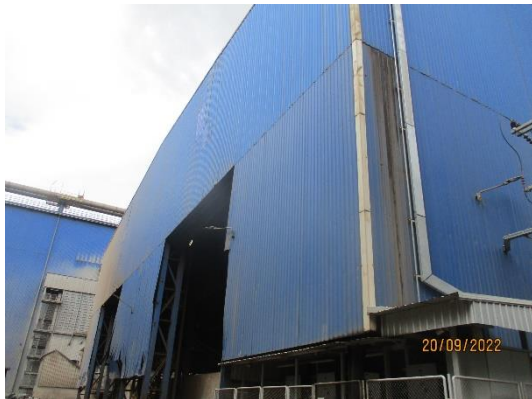
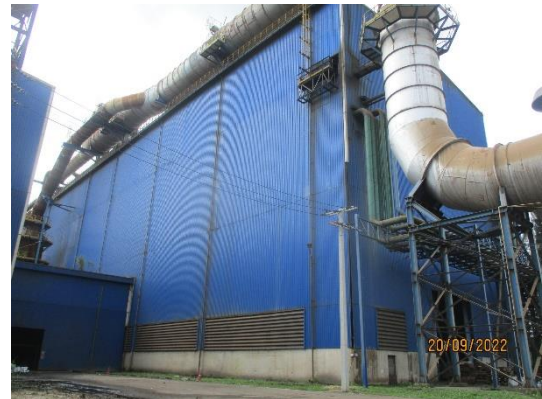
- ติดตั้งเครื่องจักรและอุปกรณ์ที่อาจก่อให้เกิดเสียงดังภายในอาคารเพื่อป้องกันเสียงดังรบกวนชุมชนใกล้เคียง	- กระบวนการผลิต	- โครงการทำการติดตั้งเครื่องจักรและอุปกรณ์ที่อาจก่อให้เกิดเสียงดังภายในอาคาร ซึ่งติดตั้งวัสดุดูดซับเสียงเพื่อป้องกันเสียงดังรบกวนชุมชนใกล้เคียง	-	- รูปที่ 7 อาคารติดตั้งเครื่องจักร - รูปที่ 43 วัสดุดูดซับเสียง

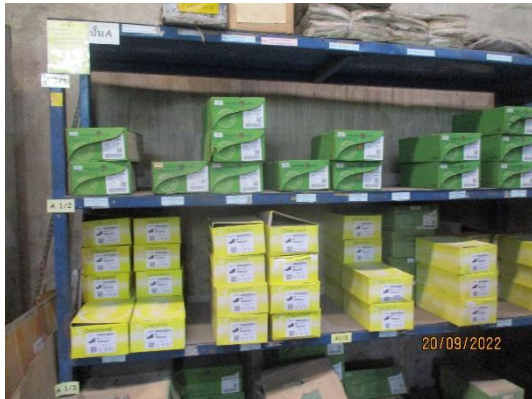
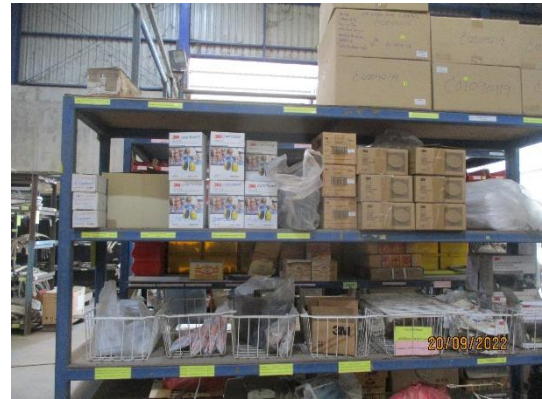
### รูปที่ 10 อุปกรณ์ป้องกันอันตรายส่วนบุคคล

- กำหนดเขตที่มีเสียงดังรอบพื้นที่/เครื่องจักรที่มีเสียงดังเกิน 85 เดซิเบลเอ และจัดเตรียมอุปกรณ์ป้องกันเสียงส่วนบุคคล หากพนักงานเข้าไปทำงานในบริเวณดังกล่าวต้องสวมใส่เครื่องป้องกันเสียง เช่น ปลั๊กอุดหูที่ครอบหูให้กับพนักงานที่ทำงานในพื้นที่ที่มีเสียงดังอย่างเพียงพอ	- กระบวนการผลิต	- โครงการกำหนดเขตพื้นที่เครื่องจักรที่มีเสียงดังเกิน 85 เดซิเบล (เอ) พร้อมทั้งติดป้ายเตือนการสวมใส่อุปกรณ์ป้องกันอันตรายส่วนบุคคลและจัดเตรียมอุปกรณ์ป้องกันเสียงให้แก่พนักงานอย่างเพียงพอ และกำชับให้พนักงานที่เข้าไปทำงานในบริเวณดังกล่าวต้องสวมใส่อุปกรณ์ป้องกันเสียงตลอดระยะเวลาที่ปฏิบัติงาน	-	- รูปที่ 8 พนักงานสวมใส่อุปกรณ์ป้องกันอันตรายส่วนบุคคล - รูปที่ 9 ป้ายเตือนการสวมใส่อุปกรณ์ป้องกันอันตรายส่วนบุคคลในพื้นที่ปฏิบัติงาน - รูปที่ 10 อุปกรณ์ป้องกันอันตรายส่วนบุคคล

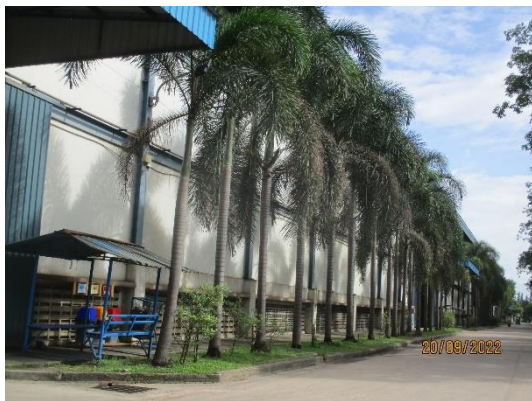
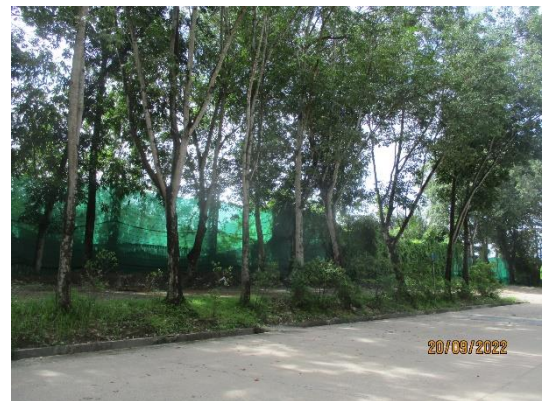
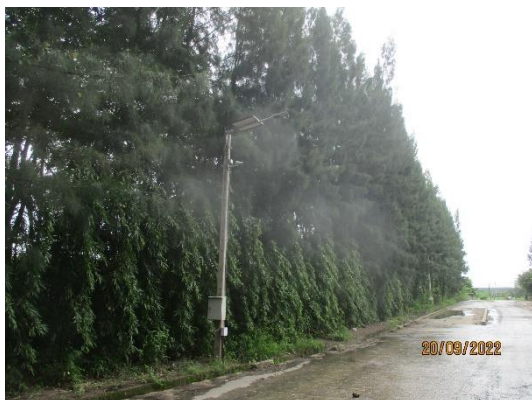
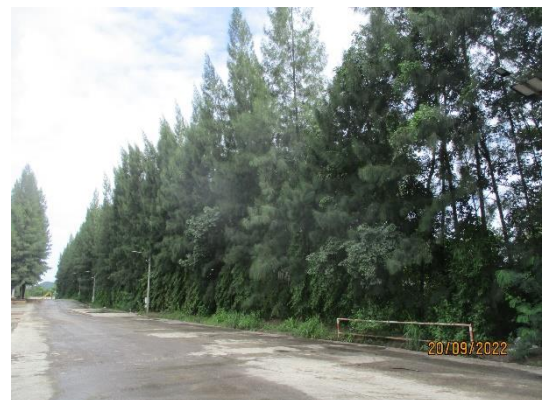
### รูปที่ 11 ต้นไม้ริมรั้วโครงการ และพื้นที่สีเขียว

- ปลูกไม้ยืนต้นรอบพื้นที่โครงการ เพื่อใช้เป็นแนวป้องกันเสียงดังรบกวนชุมชนใกล้เคียง	- พื้นที่โครงการ	- โครงการมีการปลูกไม้ยืนต้นรอบพื้นที่โครงการ ได้แก่ โอศกอินเดีย สน กระถิน และยางพารา เพื่อใช้เป็นแนวป้องกันเสียงดังรบกวนชุมชนบริเวณใกล้เคียงโครงการ	-	- รูปที่ 11 ต้นไม้ริมรั้วโครงการและพื้นที่สีเขียว

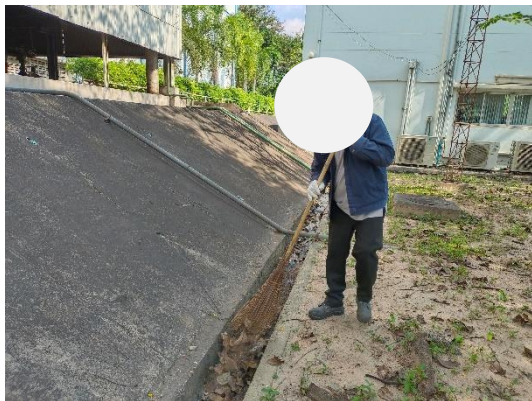
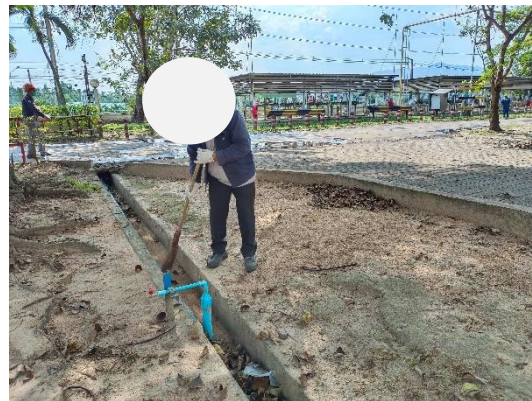
- จัดให้มีการตรวจสอบและดูแลท่อน้ำเสียอย่างสม่ำเสมอเพื่อให้มั่นใจว่าอยู่ในสภาพที่เหมาะสมไม่รั่วซึมและไม่มีการสะสมของสิ่งปฏิกูลในรางน้ำฝน	- ท่อน้ำเสียและรางระบายน้ำฝน	- โครงการจัดให้มีเจ้าหน้าที่ทำการตรวจสอบและดูแลท่อน้ำเสียอย่างสม่ำเสมอ โดยล่าสุดดำเนินการตรวจสอบและดูแลท่อน้ำเสีย เมื่อวันที่ 23 ธันวาคม 2565 เพื่อให้มีสภาพที่ใช้งานได้ดีไม่เกิดการรั่วซึมสำหรับรางระบายน้ำฝนได้มีการทำความสะอาดและกำจัดสิ่งปฏิกูลเพื่อไม่ให้มีสิ่งกีดขวางการระบายน้ำ	-	- ภาคผนวก 11ข - รูปที่ 17 เจ้าหน้าที่ตรวจสอบและดูแลรางระบายน้ำและท่อน้ำเสีย

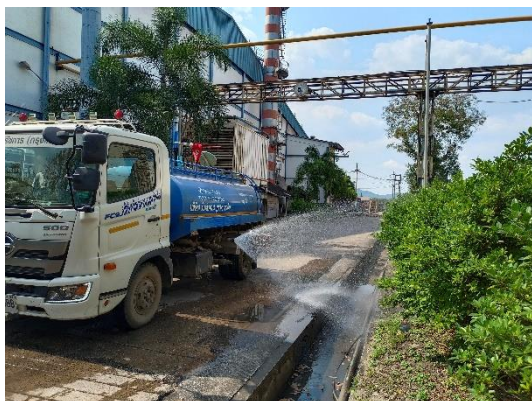
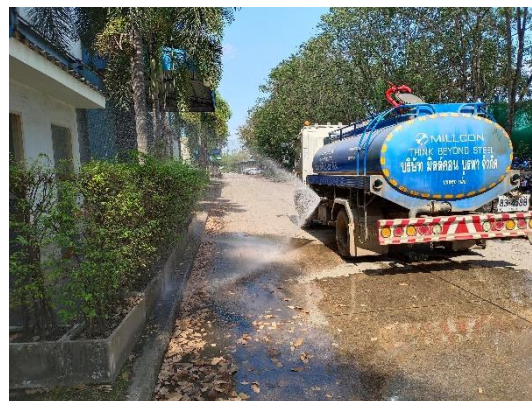
รูปที่ 18 การนำน้ำทิ้งหลังผ่านการบำบัดไปรดน้ำต้นไม้

- จัดให้มีบ่อตรวจสอบคุณภาพน้ำเสีย (inspection pond) เพื่อรองรับน้ำเสียจากสำนักงานและโรงอาหารที่ผ่านการบำบัดแล้ว ก่อนนำไปรดน้ำต้นไม้ในพื้นที่โครงการ	- บ่อตรวจสอบคุณภาพน้ำเสีย	- โครงการจัดให้มีบ่อตรวจสอบคุณภาพน้ำเสีย (Inspection pond) เพื่อรองรับน้ำเสียจากสำนักงานและโรงอาหาร และทำการตรวจสอบคุณภาพน้ำเป็นประจำทุกเดือน โดยระหว่างเดือนกรกฎาคม-ธันวาคม 2565 ผลการตรวจวัด พบว่า มีค่าอยู่ในเกณฑ์มาตรฐานกำหนดรายละเอียดผลการตรวจวัดแสดงดังหัวข้อ 3.4.7 บทที่ 3	-	- ภาคผนวก 11ข - รูปที่ 14 บ่อตรวจสอบคุณภาพน้ำของโครงการ - รูปที่ 18 การนำน้ำทิ้งที่ผ่านการบำบัดไปรดน้ำต้นไม้

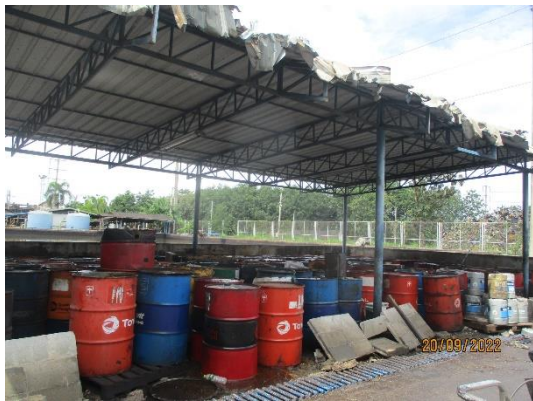
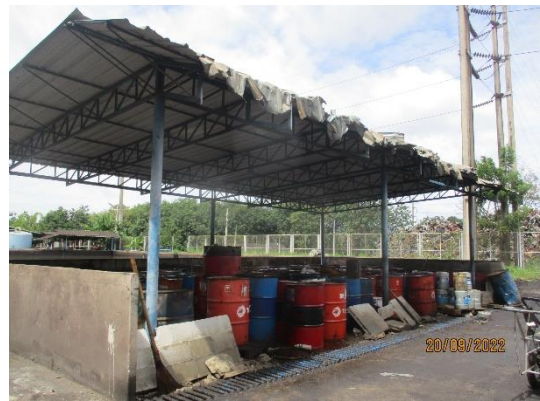
รูปที่ 28 พื้นที่จัดเก็บน้ำมันหล่อลื่นที่ไม่ใช้แล้ว

- น้ำมันที่ไม่ใช้แล้วเกิดขึ้นประมาณ 19.16 ตันต่อปี จะถูกรวบรวมไว้ในถังขนาด 200 ลิตร แล้วนำไปเก็บ ไว้ในอาคารโรงหลอมและหล่อเหล็ก ก่อนติดต่อ ให้โรงปูนซีเมนต์รับไปกำจัด โดยการนำไปใช้เป็น เชื้อเพลิงทดแทนในเตาเผาปูนซีเมนต์ต่อไป	- พื้นที่โครงการ	- ระหว่างเดือนกรกฎาคม-ธันวาคม 2565 โครงการมีการ รวบรวมน้ำมันที่ไม่ใช้แล้ว ปริมาณ 3.8 ตัน รวบรวม ไว้ในถังขนาด 200 ลิตร และประสานให้บริษัท สยามวัฒนาออยส์ จำกัด ซึ่งเป็นหน่วยงานที่ได้รับ อนุญาตจากกรมโรงงานอุตสาหกรรมนำไปกำจัด	-	- ภาคผนวก 18ข - ภาคผนวก 19ข - รูปที่ 28 พื้นที่จัดเก็บ น้ำมันหล่อลื่นที่ ไม่ใช้แล้ว

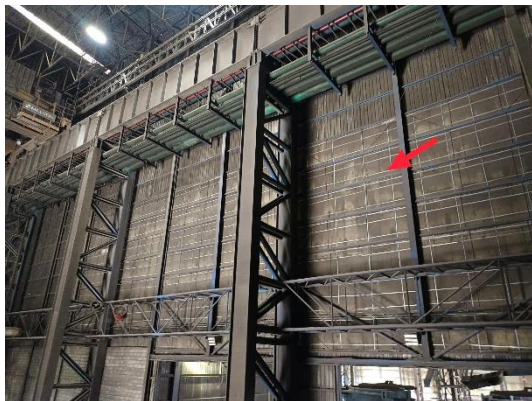
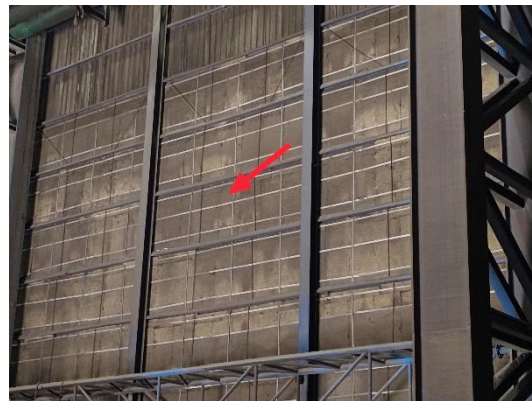
- กำหนดให้มีการควบคุมและป้องกันเสียงจากแหล่งกำเนิดและกำหนดให้สวมใส่อุปกรณ์ป้องกันอันตรายส่วนบุคคลภายในพื้นที่ดังกล่าว	- กระบวนการผลิต	- โครงการควบคุมและป้องกันเสียงจากแหล่งกำเนิด โดยกำหนดให้กระบวนการผลิตตลอดจนเครื่องจักรที่มีเสียงดังดำเนินการภายในอาคาร ซึ่งตัวอาคารมีการติดตั้งวัสดุดูดซับเสียงบริเวณประตูทางเข้า-ออกอาคาร ใช้วัสดุเป็นเหล็กที่มีความหนา เพื่อป้องกันและลดผลกระทบจากเสียงดัง ในส่วนของพนักงานควบคุมการทำงานของเครื่องจักรในกระบวนการผลิตด้วยระบบอัตโนมัติภายในห้องควบคุม และกำหนดให้พนักงานสวมใส่อุปกรณ์ป้องกันอันตรายส่วนบุคคล เช่น ที่อุดหู หรือที่ครอบหู ทุกครั้งที่เข้าไปปฏิบัติงานภายในพื้นที่ดังกล่าว	-	- รูปที่ 6 ห้องควบคุมการทำงานของเครื่องจักร - รูปที่ 7 อาคารติดตั้งเครื่องจักร - รูปที่ 8 พนักงานสวมใส่อุปกรณ์ป้องกันอันตรายส่วนบุคคล - รูปที่ 43 วัสดุดูดซับเสียง
