บทที่ 2

การปฏิบัติตามมาตรการป้องกันและแก้ไขผลกระทบสิ่งแวดล้อม

ตารางที่ 2.2-1 ผลการปฏิบัติตามมาตรการป้องกัน และแก้ไขผลกระทบสิ่งแวดล้อม (ระยะดำเนินการและภายหลังการเสร็จสิ้นการดำเนินการ)
โครงการเหมืองแร่หินดินดานเพื่ออุตสาหกรรมปูนซีเมนต์ คำขอประทานบัตรที่ 29/2539 (ประทานบัตรที่ 28617/15780)
ของ บริษัท ปูนซีเมนต์เอเชีย จำกัด (มหาชน) ระหว่างเดือนกรกฎาคม-ธันวาคม 2565

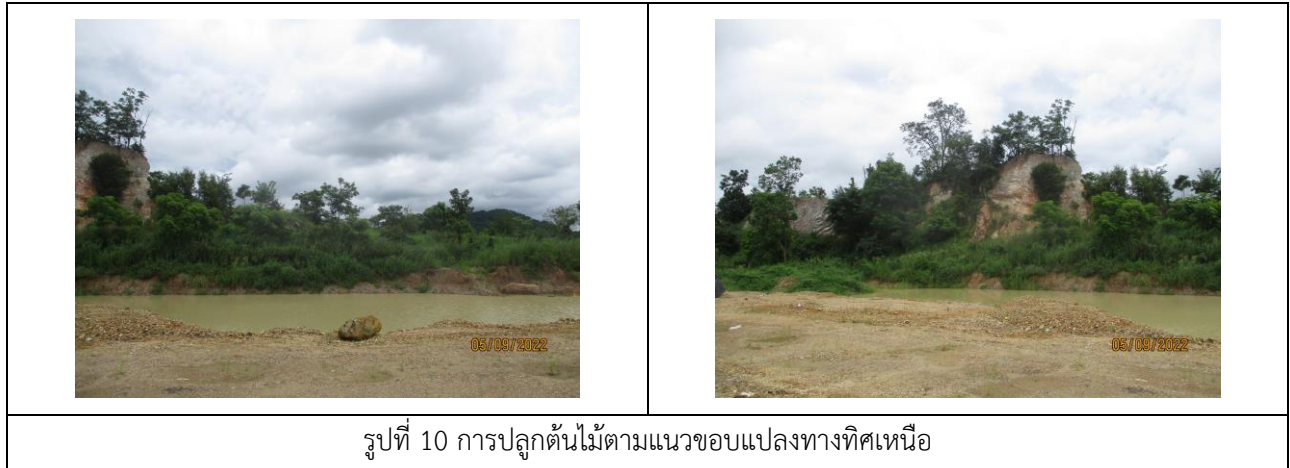
4. ทำการปรับปรุงพื้นที่พื้นที่โครงการที่ผ่านการทำเหมืองแร่แล้วพร้อมรายงานผลการดำเนินงานให้สำนักงานนโยบายและแผนสิ่งแวดล้อม และกรมทรัพยากรธรณีทราบทุก 3 ปี นับจากวันที่ได้รับประทานบัตร โดยต้องนำเสนอรายละเอียดของการดำเนินการและตำแหน่งที่ได้ดำเนินการไปแล้วอย่างเพียงพอ	- บริเวณพื้นที่ผ่านการทำเหมือง (หน้าเหมืองชั้นบันได) และบริเวณพื้นที่ประกอบกิจกรรมทำเหมือง	- ปัจจุบัน (กรกฎาคม-ธันวาคม 2565) โครงการอยู่ในช่วงดำเนินการทำเหมือง ทั้งนี้ภายหลังจากการทำเหมืองแล้วเสร็จ ทางโครงการจะดำเนินการปรับปรุงพื้นที่หน้าเหมืองตามที่มาตรการกำหนดอย่างเคร่งครัด โดยส่งรายงานผลการดำเนินงานด้านการฟื้นฟูพื้นที่ทำเหมือง ล่าสุดเมื่อวันที่ 30 พฤศจิกายน 2563	-	รูปที่ 10 การปลูกต้นไม้ตามแนวขอบแปลงทางทิศเหนือ ภาคผนวก 1ข
