ผลการปฏิบัติตามมาตรการป้องกันและแก้ไข
ผลกระทบสิ่งแวดล้อม

การติดตามตรวจสอบการปฏิบัติตามมาตรการป้องกันและแก้ไขผลกระทบสิ่งแวดล้อม โครงการเหมืองแร่ดินอุตสาหกรรมชนิดดินซีเมนต์ ประทานบัตรหมายเลข 28810/15998 (คำขอฯ ที่ 2/2551) และ 28814/16000 (คำขอฯ ที่ 6/2551) ระยะดำเนินการ ตามรายงานการประเมินผลกระทบสิ่งแวดล้อมด้านโครงการเหมืองแร่ ที่ได้รับความเห็นชอบจากสำนักงานนโยบายและแผนทรัพยากรธรรมชาติและสิ่งแวดล้อม (สผ.) รายละเอียดแสดงดังภาคผนวก ก-1 โครงการฯ ได้ดำเนินการตามมาตรการป้องกันและแก้ไขผลกระทบสิ่งแวดล้อม และมาตรการติดตามตรวจสอบผลกระทบสิ่งแวดล้อม ดังที่กำหนดไว้อย่างเคร่งครัด รวมถึงเสนอรายงานผลการปฏิบัติตามมาตรการฯ ต่อ สผ. และหน่วยงานอื่นที่เกี่ยวข้อง ได้แก่ กรมอุตสาหกรรมพื้นฐานและการเหมืองแร่ สำนักงานทรัพยากรธรรมชาติและสิ่งแวดล้อมจังหวัดทราบ ทุก 6 เดือน สำหรับการติดตามตรวจสอบมาตรการฯ ระยะดำเนินการ ของโครงการฯ ระหว่างเดือนกรกฎาคม-ธันวาคม พ.ศ. 2565 ดำเนินการโดย บริษัท ยูไนเต็ด แอนนาลิสต์ แอนด์ เอ็นจิเนียริง คอนซัลแตนท์ จำกัด (Third party) ร่วมกับผู้แทนจาก บริษัท ปูนซีเมนต์นครหลวง จำกัด (มหาชน) โดยดำเนินการติดตามตรวจสอบตามมาตรการป้องกันและแก้ไขผลกระทบสิ่งแวดล้อมที่กำหนดไว้ในรายงานการประเมินผลกระทบสิ่งแวดล้อมของโครงการฯ ประกอบด้วยประเด็นสำคัญ ดังนี้

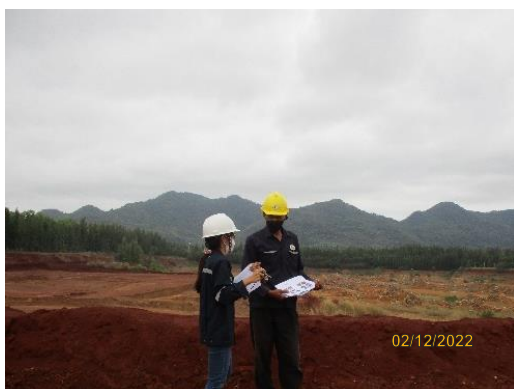
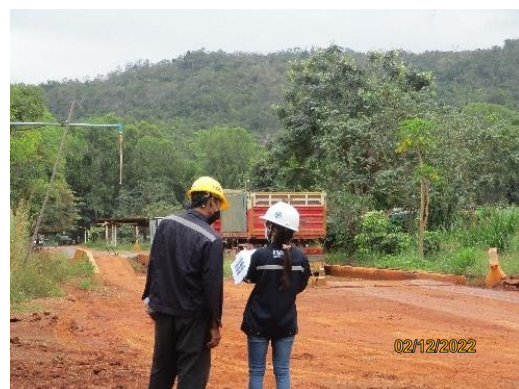
รูปที่ 2-1 การติดตามตรวจสอบการปฏิบัติตามมาตรา ระหว่างเดือนกรกฎาคม-ธันวาคม พ.ศ. 2565
โดย Third party ร่วมกับผู้แทนจาก บริษัท ปูนซีเมนต์นครหลวง จำกัด (มหาชน)

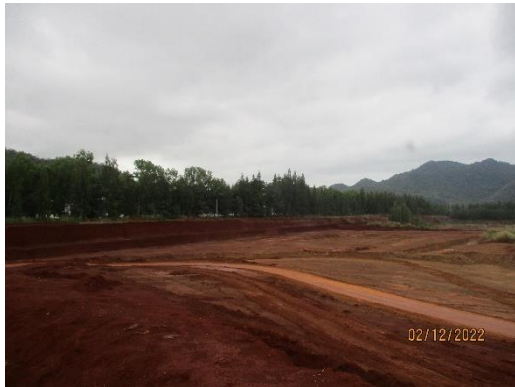
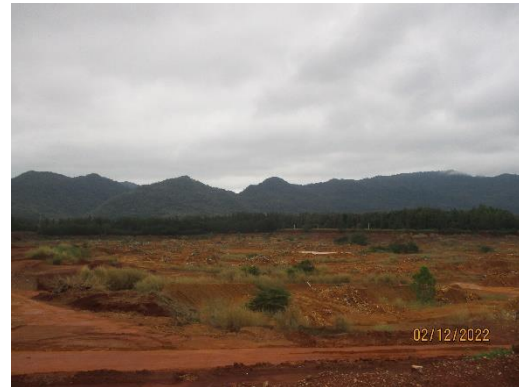
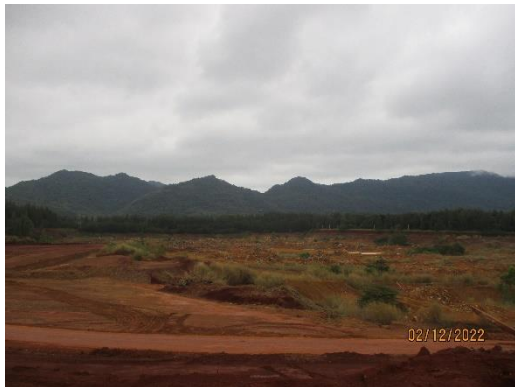
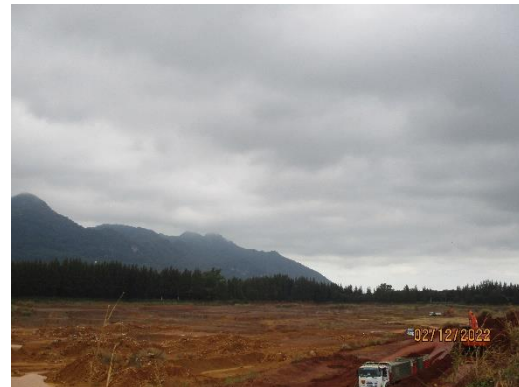
1. ทรัพยากรสิ่งแวดล้อมทางกายภาพ				
1.1 ลักษณะภูมิประเทศ	1. ให้เริ่มเปิดทำเหมืองตามแผนผังที่กำหนดไว้อย่างเคร่งครัด โดยเริ่มบริเวณหมายเลข “ห” ก่อน แล้วจึงเดินหน้าเหมืองไปตามแผนการทำเหมืองในแต่ละช่วง จนกระทั่งสิ้นสุดการทำเหมือง	1. โครงการฯ ปฏิบัติตามมาตรการฯ อย่างเคร่งครัด โดยขณะนี้ อยู่ระหว่างดำเนินงานปีที่ 10 ของโครงการฯ และมีการเปิดหน้าเหมืองจำนวน 256-0-97 ไร่ โดยเริ่มบริเวณหมายเลข “ห” และไม่มีการเปิดหน้าเหมืองในพื้นที่ห้ามทำเหมือง	- ไม่พบปัญหาในการดำเนินการ	- รูปที่ 2-2 การเปิดหน้าเหมือง

2. ออกแบบพื้นที่หน้าเหมืองให้มีลักษณะขั้นบันได (Benching Method) กำหนดให้ความสูงของขั้นบันไดประมาณ 4 เมตร ความกว้างประมาณ 4 เมตร พร้อมทั้งควบคุมความลาดชันสุดท้าย (Overall Slope) ของหน้าเหมืองไม่เกินกว่า 24 องศา และตรวจสอบเสถียรภาพหน้าเหมืองให้อยู่ในสภาพที่ปลอดภัยอยู่เสมอ	2. โครงการฯ ทำการเปิดหน้าเหมืองแบบขั้นบันไดความสูงประมาณ 4 เมตร ความกว้างประมาณ 4 เมตร ความลาดเอียงของหน้าเหมืองไม่เกิน 24 องศา เพื่อให้สอดคล้องกับลักษณะทางธรณีวิทยา	- ไม่พบปัญหาในการดำเนินการ	- รูปที่ 2-2 การเปิดหน้าเหมือง

2. ให้การออกแบบหน้าเหมืองเป็นลักษณะขั้นบันไดตามลักษณะที่กำหนดไว้ในแผนผังการทำเหมือง	2. การทำเหมืองของโครงการฯ มีการเปิดหน้าเหมืองแบบขั้นบันไดความสูงประมาณ 4 เมตร ความกว้างประมาณ 4 เมตร ความลาดเอียงของหน้าเหมืองไม่เกิน 24 องศา เพื่อให้สอดคล้องกับลักษณะทางธรณีวิทยา	- ไม่พบปัญหาในการดำเนินการ	- รูปที่ 2-2 การเปิดหน้าเหมือง

1. ทรัพยากรสิ่งแวดล้อมทางกายภาพ (ต่อ)				
1.4 อุทกธรณีวิทยาและคุณภาพน้ำ (ต่อ) 2) อุทกธรณีวิทยา	1. ทางโครงการจะเปิดทำเหมือง โดยกำหนดให้บ่อเหมืองมีความลึก ไม่เกิน 20 เมตร จากระดับพื้นราบ เพื่อป้องกันผลกระทบต่อแหล่งน้ำใต้ดิน ซึ่งเป็นแหล่งน้ำใช้ของชุมชน และการดำเนินการดังกล่าวจะต้องอยู่ในความดูแลของวิศวกรเหมืองแร่	1. การทำเหมืองของโครงการฯ มีการเปิดหน้าเหมืองแบบขั้นบันไดความสูงประมาณ 4 เมตร ความกว้างประมาณ 4 เมตร ความลาดเอียงของหน้าเหมืองไม่เกิน 24 องศา เพื่อให้สอดคล้องกับลักษณะทางธรณีวิทยา และกำหนดให้บ่อเหมืองมีความลึกไม่เกิน 20 เมตร จากระดับพื้นราบ	- ไม่พบปัญหาในการดำเนินการ	- รูปที่ 2-2 การเปิดหน้าเหมือง

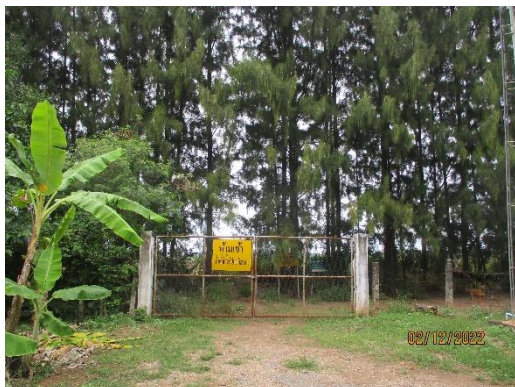
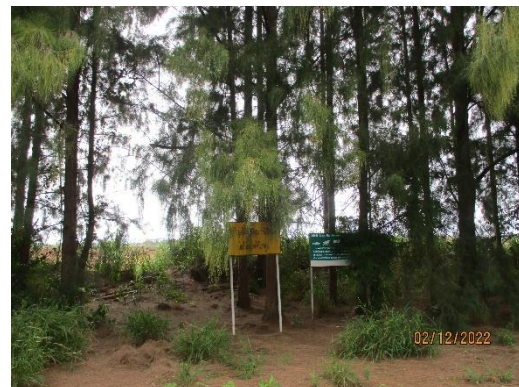
3. บริเวณพื้นที่ที่ไม่เกี่ยวข้องกับการทำเหมือง หรือกิจกรรมต่าง ๆ ให้ทางโครงการคงสภาพเดิมไว้ เพื่อช่วยเป็นแนวป้องกันผลกระทบ (Buffer Zone)	3. โครงการฯ ไม่มีการทำเหมืองในบริเวณที่ไม่เกี่ยวข้องกับการทำเหมือง เพื่อช่วยเป็นแนวป้องกันผลกระทบ (Buffer Zone)	- ไม่พบปัญหาในการดำเนินการ	- รูปที่ 2-3 พื้นที่ที่ไม่เกี่ยวข้องกับการทำเหมือง

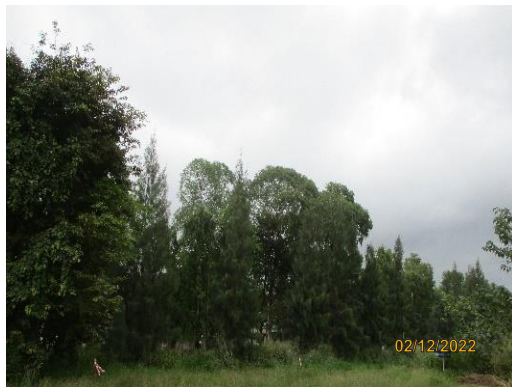
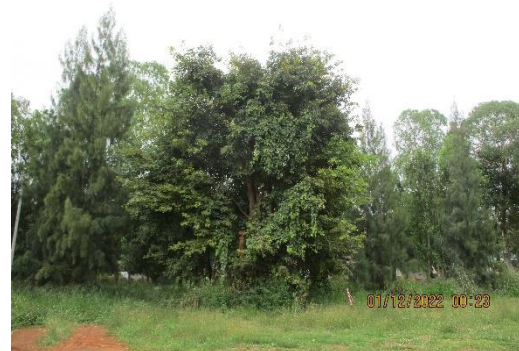
4. บริเวณใดที่เปิดทำเหมืองจนเสร็จสิ้นแล้วให้ดำเนินการฟื้นฟูสภาพพื้นที่จากการทำเหมืองของโครงการตามรายละเอียดที่เสนอไว้ในแผนฟื้นฟูอย่างเคร่งครัด	4. โครงการฯ ได้ปลูกต้นไม้ตลอดแนวรั้วโครงการฯ ตั้งแต่ออกเปิดดำเนินการและคอยดูแลรักษาให้เจริญงอกงามตลอดระยะดำเนินการ และการฟื้นฟูสภาพพื้นที่ผ่านการทำเหมือง จะดำเนินการควบคู่ไปตามสภาพหน้าเหมือง	- ไม่พบปัญหาในการดำเนินการ	- รูปที่ 2-4 การปลูกไม้ยืนต้นรอบพื้นที่โครงการฯ

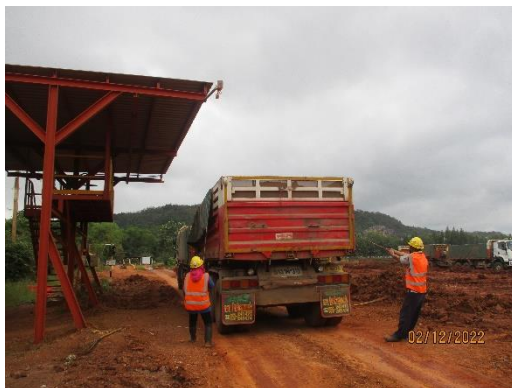
1. ทรัพยากรสิ่งแวดล้อมทางกายภาพ (ต่อ)				
1.1 ลักษณะภูมิประเทศ (ต่อ)	5. กำหนดให้ไม่มีการเก็บกองแร่และเปลือกดินในพื้นที่โครงการแต่อย่างใด โดยแร่ที่ได้จากหน้าเหมืองจะทยอยขนส่งไปยังโรงงานปูนซีเมนต์นครหลวงอย่างต่อเนื่อง	5. โครงการฯ ไม่มีการเก็บกองแร่และเปลือกดินไว้ในพื้นที่โครงการฯ และจัดให้มีรถวันละประมาณ 30-35 คัน ขนแร่ที่ขุดได้จากหน้าเหมืองไปยังโรงงานปูนซีเมนต์นครหลวงอย่างต่อเนื่อง	- ไม่พบปัญหาในการดำเนินการ	- รูปที่ 2-5 รถบรรทุกขนแร่ก่อนออกจากโครงการฯ โดยมีผ้าใบปิดคลุมมิดชิด

4. รถบรรทุกทุกคัน จะต้องใช้ผ้าใบปิดคลุมกระบะรถบรรทุกให้มิดชิดก่อนออกจากพื้นที่ทำเหมือง เพื่อป้องกันการฟุ้งกระจายของฝุ่นละออง	4. โครงการฯ มีกฎข้อบังคับให้รถบรรทุกทุกคันต้องใช้ผ้าใบปิดคลุมกระบะรถบรรทุกให้มิดชิดก่อนออกจากพื้นที่ทำเหมือง โดยจัดให้มีเจ้าหน้าที่ตรวจสอบความเรียบร้อยของรถบรรทุกก่อนออกจากพื้นที่โครงการฯ	- ไม่พบปัญหาในการดำเนินการ	- รูปที่ 2-5 รถบรรทุกขนส่งแร่ก่อนออกจากโครงการฯ โดยมีผ้าใบปิดคลุมมิดชิด

3. รถบรรทุกทุกคันจะต้องปิดฝากระบะข้างและกระบะท้าย ให้เรียบร้อย พร้อมทั้งใช้ผ้าใบปิดคลุมกระบะรถบรรทุกให้ มิดชิด ก่อนออกจากโรงแต่งแร่ เพื่อป้องกันการฟุ้งกระจาย ของฝุ่นแร่	3. โครงการฯ มีการเจ้าหน้าที่ตรวจสอบความเรียบร้อย ของรถบรรทุก โดยรถทุกคันจะต้องปิดฝากระบะข้างและ กระบะท้าย พร้อมทั้งใช้ผ้าใบปิดคลุมกระบะรถบรรทุก ให้มิดชิดเสมอ ก่อนออกจากพื้นที่ทำเหมือง	- ไม่พบปัญหาในการ ดำเนินการ	- รูปที่ 2-5 รถบรรทุก ขนแร่ก่อนออกจาก โครงการฯ โดยมีผ้าใบ ปิดคลุมมิดชิด

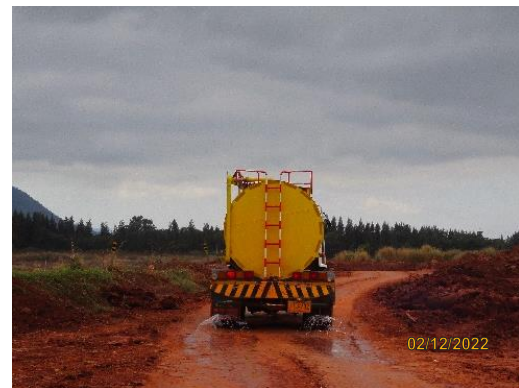
1.2 คุณภาพอากาศ 1) บริเวณพื้นที่ทำเหมือง	1. ก่อนเปิดหน้าดินให้ทำการฉีดพรม บริเวณพื้นที่ทำเหมืองอย่างสม่ำเสมอ เพื่อลดการฟุ้งกระจายของฝุ่นละออง	1. โครงการฯ ได้จัดให้มีรถบรรทุกน้ำ ทำการฉีดพรมน้ำในบริเวณพื้นที่ทำเหมืองอย่างสม่ำเสมอ เพื่อลดการฟุ้งกระจายของฝุ่นละออง	- ไม่พบปัญหาในการดำเนินการ	- รูปที่ 2-6 รถฉีดพรมน้ำบริเวณพื้นที่โครงการฯ

2. กำหนดให้มีการฉีดพรมน้ำวันละ 2-3 ครั้ง บริเวณพื้นที่หน้าเหมืองให้ชุ่มชื้นอยู่เสมอ ซึ่งจำนวนครั้งของการฉีดพรมน้ำจะพิจารณาจากสภาพอากาศและฤดูกาล เช่น ฤดูร้อนให้ฉีดพรมน้ำประมาณวันละ 3-4 ครั้ง และในช่วงฤดูฝนอาจฉีดพรมน้ำวันละ 1 ครั้ง หรือ ไม่ต้องมีการฉีดพรมน้ำหากมีฝนตกอย่างต่อเนื่อง	2. โครงการฯ ได้จัดให้มีรถบรรทุกน้ำ ทำการฉีดพรมน้ำวันละ 3-4 ครั้ง ในบริเวณพื้นที่ทำเหมือง ทั้งนี้การฉีดพรมน้ำขึ้นอยู่กับสภาพหน้างานในแต่ละวัน รวมถึงเพิ่มความถี่การฉีดพรมน้ำในช่วงอากาศแห้ง	- ไม่พบปัญหาในการดำเนินการ	- รูปที่ 2-6 รถฉีดพรมน้ำบริเวณพื้นที่โครงการฯ

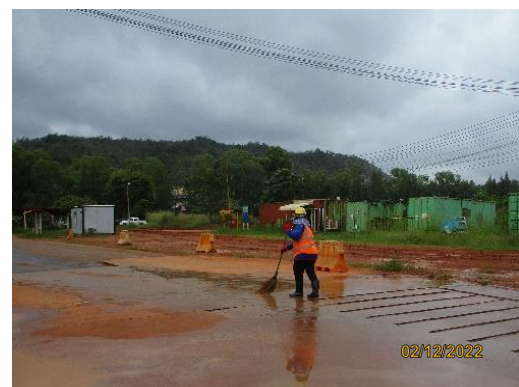
รูปที่ 2-8 พนักงานทำความสะอาดถนนบริเวณพื้นที่
โครงการฯ

1. ทรัพยากรสิ่งแวดล้อมทางกายภาพ (ต่อ)				
1.2 คุณภาพอากาศ (ต่อ) 2) บริเวณเส้นทางขนส่งแร่	1. ให้ทำการดูแลรักษาสภาพเส้นทางขนส่งแร่ให้อยู่ในสภาพที่ใช้งานได้อย่างเหมาะสม หากตรวจสอบว่าเกิดการชำรุดเสียหายทางโครงการต้องดำเนินการปรับปรุงซ่อมแซมโดยเร่งด่วน	1. โครงการฯ จัดให้มีเจ้าหน้าที่คอยดูแลรักษาสภาพเส้นทางขนส่งแร่ให้อยู่ในสภาพที่ใช้งานได้อย่างเหมาะสม และหากพบว่าการชำรุดเสียหาย โครงการฯ จะดำเนินการปรับปรุงซ่อมแซมโดยเร่งด่วน	- ไม่พบปัญหาในการดำเนินการ	- ภาคผนวก ค-1 หนังสือแต่งตั้งวิศวกรควบคุม (สาขาเหมืองแร่) - รูปที่ 2-7 รถฉีดพรมน้ำบริเวณเส้นทางขนส่งแร่ - รูปที่ 2-8 พนักงานทำความสะอาดถนนบริเวณพื้นที่โครงการฯ

6. ตรวจตราเส้นทางขนส่งอย่างสม่ำเสมอ หากพบเศษดิน เศษหินร่วงหล่น หรือ มีฝุ่นดินเกาะผิวถนนให้รีบ ดำเนินการเก็บกวาดและทำความสะอาดทันที	6. โครงการฯ มีการจัดเจ้าหน้าที่คอยตรวจตราเส้นทางขนส่ง อย่างสม่ำเสมอ เพื่อดูแลเก็บกวาดและทำความสะอาด ถนนทันที หากมีเศษดินร่วงหล่นหรือมีฝุ่นดินเกาะผิวถนน	- ไม่พบปัญหาในการ ดำเนินการ	- รูปที่ 2-8 พนักงาน ทำความสะอาดถนน บริเวณพื้นที่โครงการฯ

7. ดูแลรักษาสภาพเส้นทางขนส่งให้สามารถใช้งานได้อยู่ เสมอ หากเกิดการชำรุดเสียหาย โดยการดำเนินการ ซ่อมแซมและปรับปรุงเส้นทางดังกล่าวทันที	7. โครงการฯ มีการจัดเจ้าหน้าที่คอยตรวจตราเส้นทางขนส่ง อย่างสม่ำเสมอ เพื่อดูแลเก็บกวาดและทำความสะอาด ถนน และเมื่อพบว่าถนนเกิดการชำรุดเสียหายโครงการฯ จะรีบดำเนินการซ่อมแซม ปรับปรุงเส้นทางดังกล่าวทันที	- ไม่พบปัญหาในการ ดำเนินการ	- รูปที่ 2-8 พนักงาน ทำความสะอาดถนน บริเวณพื้นที่โครงการฯ

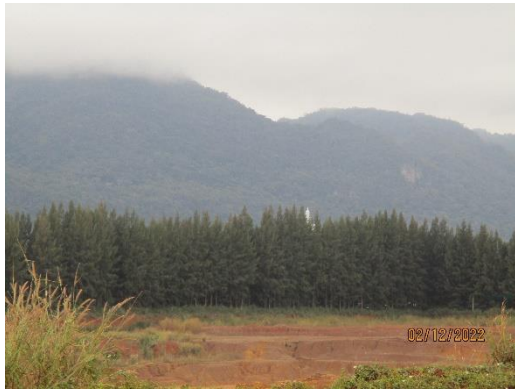
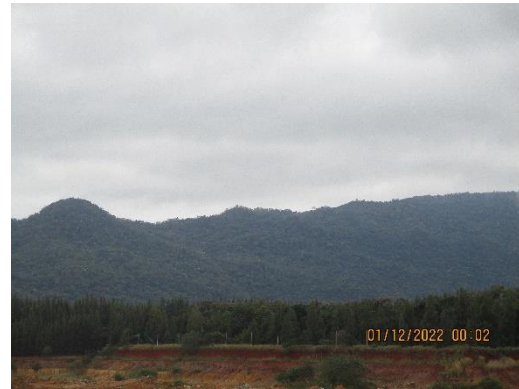
3. จัดทำแนวमानกันฝุ่นละออง บริเวณด้านทิศใต้ลม ใกล้บริเวณพื้นที่ที่จะเปิดทำเหมืองในแต่ละปี เพื่อเป็นแนวป้องกันการฟุ้งกระจายของฝุ่นละอองที่เกิดจากการขุดเปิดทำเหมือง	3. โครงการฯ ได้ดำเนินการปลูกต้นสนประดิพัทธ์รอบพื้นที่โครงการฯ เพื่อเป็นแนวमानกันฝุ่นละออง โดยทำการปลูกแบบสลับฟันปลา 5 แถว ความยาว 3,380 เมตร จำนวนประมาณ 5,065 ต้น ปัจจุบันมีความสูงประมาณ 4-5 เมตร	- ไม่พบปัญหาในการดำเนินการ	- รูปที่ 2-9 การปลูกต้นสนรอบพื้นที่โครงการฯ เพื่อป้องกันการแพร่กระจายของฝุ่นละออง

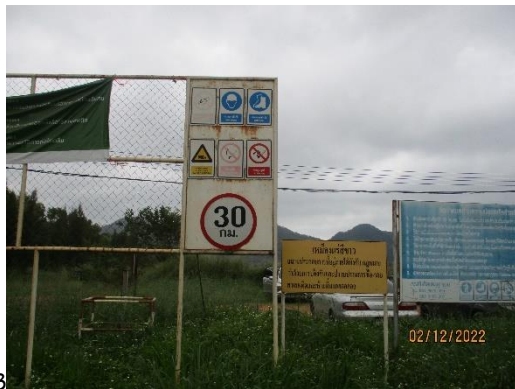
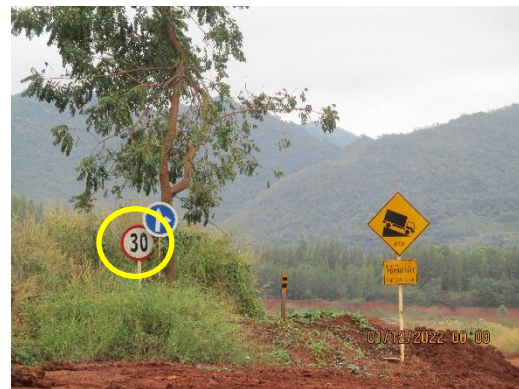
2. ควบคุมความเร็วของรถบรรทุกก่อนออกสู่ทางหลวงหมายเลข 2 ให้ใช้ความเร็วไม่เกิน 30 กิโลเมตรต่อชั่วโมง ทั้งในสภาพบรรทุกและสภาพเปล่า และจำกัดระยะเวลาในการวิ่ง 06.00 น. - 18.00 น.	2. โครงการฯ มีการติดตั้งป้ายจำกัดความเร็วไม่เกิน 30 กิโลเมตรต่อชั่วโมง บริเวณทางเข้าออกโครงการฯ รวมถึงควบคุมเวลาในการเข้า-ออกของรถบรรทุกในพื้นที่โครงการฯ	- ไม่พบปัญหาในการดำเนินการ	- รูปที่ 2-10 ป้ายจำกัดความเร็วภายในพื้นที่โครงการฯ และพื้นที่โดยรอบ

2) บริเวณเส้นทางขนส่งแร่	1. ควบคุมความเร็วของรถบรรทุกที่วิ่งเข้า-ออกภายในพื้นที่โครงการไม่เกิน 30 กิโลเมตรต่อชั่วโมง	1. โครงการฯ มีการติดตั้งป้ายจำกัดความเร็วไม่เกิน 30 กิโลเมตรต่อชั่วโมง บริเวณทางเข้า-ออกโครงการฯ เพื่อลดความเสี่ยงต่อการเกิดอุบัติเหตุ	- ไม่พบปัญหาในการดำเนินการ	- รูปที่ 2-10 ป้ายจำกัดความเร็วภายในพื้นที่โครงการฯ และพื้นที่โดยรอบ

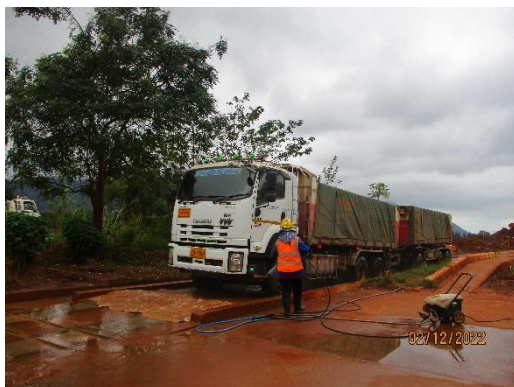
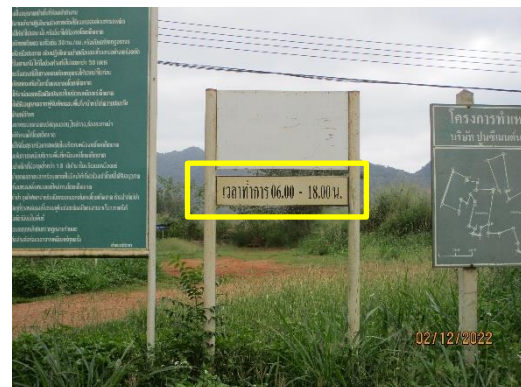
รูปที่ 2-11 จุดล้างล้อบรรทุก

3. ควรล้างทำความสะอาดรถบรรทุกอย่างสม่ำเสมอ เพื่อป้องกันการฟุ้งกระจายของฝุ่นละอองที่ติดมากับรถ	3. โครงการฯ จัดให้มีพื้นที่เพื่อทำการล้างทำความสะอาดรถบรรทุก และกำหนดให้มีการล้างทำความสะอาดรถบรรทุกอย่างสม่ำเสมอ	- ไม่พบปัญหาในการดำเนินการ	- รูปที่ 2-11 จุดล้างล้อรถบรรทุก

1. ทรัพยากรสิ่งแวดล้อมทางกายภาพ (ต่อ)				
1.2 คุณภาพอากาศ (ต่อ) 2) บริเวณเส้นทางขนส่งแร่ (ต่อ)	5. ให้ล้างล้อรถขนส่งแร่ของโครงการให้สะอาด ก่อนออกสู่เส้นทางขนส่งแร่ภายนอกพื้นที่โครงการ เพื่อป้องกันและลดการฟุ้งกระจายของฝุ่นละอองที่ติดมากับล้อรถ	5. โครงการฯ จัดให้มีพื้นที่ล้างล้อรถบรรทุก เพื่อทำการล้างทำความสะอาดล้อรถก่อนออกสู่ภายนอกพื้นที่โครงการฯ	- ไม่พบปัญหาในการดำเนินการ	- รูปที่ 2-11 จุดล้างล้อรถบรรทุก

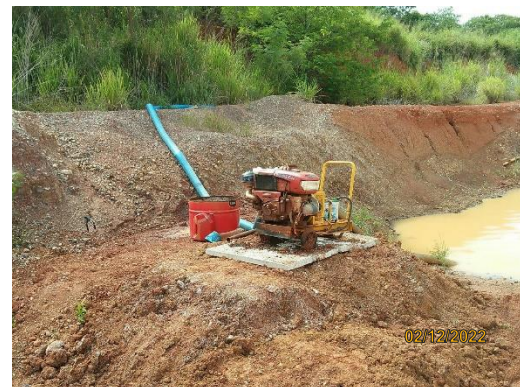
รูปที่ 2-14 ป้อนน้ำบริเวณบ่อรับน้ำ (Sump)
ภายในพื้นที่โครงการฯ

3. ให้ออกแบบการทำเหมืองให้มีบ่อรับน้ำ (Sump) ขึ้นภายในบริเวณส่วนลึกสุดของพื้นที่ทำเหมือง เพื่อรองรับน้ำและกักเก็บน้ำฝนไหลบ่าจากพื้นที่ทำเหมืองในแต่ละช่วงก่อนสูบน้ำไปใช้ประโยชน์ทั้งในและนอกพื้นที่โครงการ เช่น ฉีดพรมหน้าเหมือง และเส้นขนส่งแร่ภายในพื้นที่โครงการ เป็นต้น จะต้องพักน้ำในบ่อให้ตกตะกอนเป็นน้ำใสก่อน	3. โครงการฯ จัดให้มีบ่อรับน้ำ (Sump) ขึ้นภายในบริเวณส่วนลึกสุดของพื้นที่ทำเหมือง เพื่อรองรับน้ำและกักเก็บน้ำฝนไหลบ่าจากพื้นที่ทำเหมืองในแต่ละช่วง ก่อนสูบน้ำไปใช้ประโยชน์ทั้งในและนอกพื้นที่โครงการฯ	- ไม่พบปัญหาในการดำเนินการ	- รูปที่ 2-13 บ่อรับน้ำ (Sump) ภายในพื้นที่โครงการฯ - รูปที่ 2-14 บึงน้ำบริเวณ บ่อรับน้ำ (Sump) ภายในพื้นที่โครงการฯ

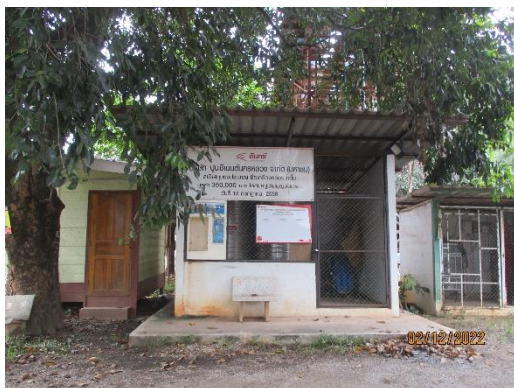
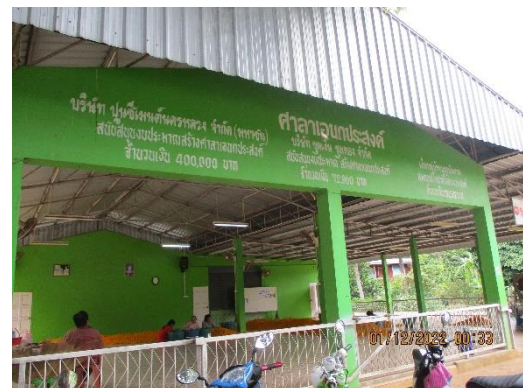
รูปที่ 2-17 การสนับสนุนด้านสาธารณูปโภคและสาธารณูปการ ภายในชุมชนใกล้เคียงพื้นที่โครงการฯ

4. คุณค่าต่อคุณภาพชีวิต (ต่อ)				
				- รูปที่ 2-17 การสนับสนุน ด้านสาธารณูปโภค และสาธารณูปการ ภายในชุมชนใกล้เคียง พื้นที่โครงการฯ
4.2 การมีส่วนร่วมของ ประชาชน (ต่อ)	3. กรณีมีข้อร้องเรียนเกี่ยวกับการดำเนินการทำเหมืองของ โครงการ ให้คณะกรรมการมวลชนสัมพันธ์ตรวจสอบ ข้อร้องเรียน อย่างยุติธรรม พร้อมทั้งกำหนดแนวทาง ในการป้องกันและแก้ไข รวมทั้งประชาสัมพันธ์ผลการ แก้ไขปัญหาข้อร้องเรียนต่าง ๆ ผ่านทางป้ายประชาสัมพันธ์ ของโครงการและชุมชน เพื่อให้ประชาชนในชุมชน ใกล้เคียงรับทราบ	3. ในระหว่างเดือนกรกฎาคม-ธันวาคม พ.ศ. 2565 โครงการฯ ไม่พบข้อร้องเรียนใด ๆ จากชุมชนข้างเคียงโครงการฯ หากมีข้อร้องเรียน คณะกรรมการมวลชนสัมพันธ์ จะดำเนินการตรวจสอบข้อร้องเรียนอย่างยุติธรรม พร้อมทั้งกำหนดแนวทางในการป้องกันและแก้ไขปัญหาดังกล่าว และประชาสัมพันธ์ผลการแก้ไขปัญหาข้อ ร้องเรียนที่ได้รับผ่านป้ายประชาสัมพันธ์ของโครงการฯ ในพื้นที่ชุมชน เพื่อให้ประชาชนในชุมชนใกล้เคียงรับทราบ	- ไม่พบปัญหาในการ ดำเนินการ	- ภาคผนวก ค-9 เอกสาร แสดงขั้นตอนการปฏิบัติ เมื่อมีข้อร้องเรียน - ภาคผนวก ค-10 รายงาน การบริหารจัดการกองทุน เพื่อระงับสุขภาพ

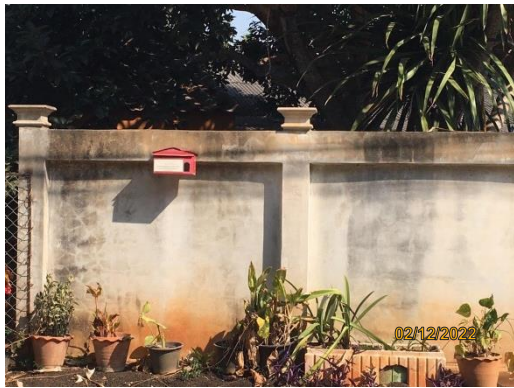
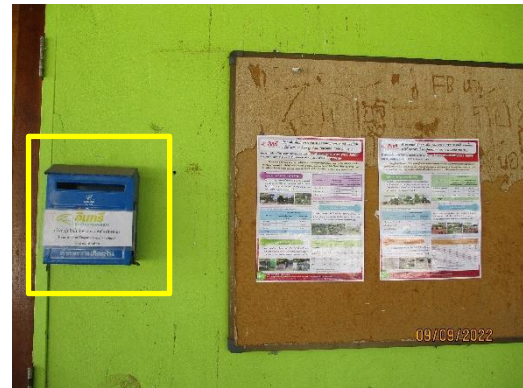
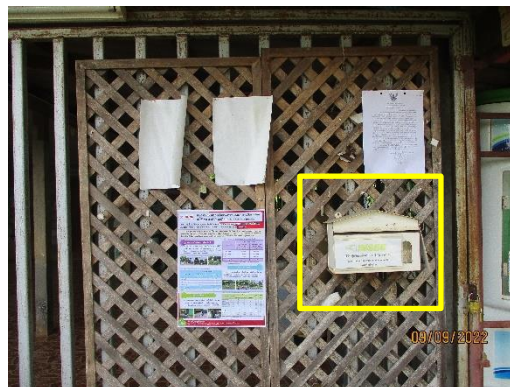
รูปที่ 2-18 กล่องรับเรื่องร้องเรียนที่ติดตั้งตามชุมชนโดยรอบพื้นที่โครงการฯ

4. คุณค่าต่อคุณภาพชีวิต (ต่อ)				
4.2 การมีส่วนร่วมของ ประชาชน (ต่อ)	5. ให้ทางโครงการจัดทำกล่องรับเรื่องร้องเรียนติดตั้งในชุมชน บ้านบุญบันดาล บ้านชลประทาน และบ้านเขาพระ บริเวณที่ประชาชนสามารถเข้าถึงได้สะดวก เช่น บริเวณ ที่ทำการผู้ใหญ่บ้าน หรือ ศาลาประชาคมหมู่บ้าน เป็นต้น	5. โครงการฯ ได้ติดตั้งกล่องรับเรื่องร้องเรียนในชุมชน บ้านบุญบันดาล บ้านชลประทาน และบ้านเขาพระ เพื่อเป็น ช่องทางการสื่อสารให้ประชาชนสามารถใส่ข้อเสนอแนะ หรือ ข้อร้องเรียนในกล่องที่ติดตั้งได้ตลอดเวลา	- ไม่พบปัญหาในการ ดำเนินการ	- รูปที่ 2-18 กล่องรับ เรื่องร้องเรียนที่ติดตั้ง ตามชุมชนใกล้เคียง พื้นที่โครงการฯ
