ผลการปฏิบัติตามมาตรการป้องกันและ
แก้ไขผลกระทบสิ่งแวดล้อม

โครงการทำแท็บเรือและคลังน้ำมันเชลล์บ้านดอน ของบริษัท เชลล์ แห่งประเทศไทย จำกัด ได้ปฏิบัติตาม มาตรการป้องกันและแก้ไขผลกระทบสิ่งแวดล้อม ในรายงานการวิเคราะห์ผลกระทบสิ่งแวดล้อม จากคณะกรรมการ ผู้ชำนาญการพิจารณารายงานการวิเคราะห์ผลกระทบสิ่งแวดล้อม ในการประชุมครั้งที่ 12/2538 เมื่อวันที่ 9 ตุลาคม พ.ศ. 2538 ตามหนังสือ ที่ วว 0804/4703 ลงวันที่ 16 ตุลาคม พ.ศ. 2538 ต่อมาทางโครงการได้จัดทำรายงานการ เปลี่ยนแปลงรายละเอียดโครงการ ซึ่งได้รับความเห็นชอบรายงานการวิเคราะห์ผลกระทบสิ่งแวดล้อม จากคณะกรรมการผู้ชำนาญการพิจารณารายงานการวิเคราะห์ผลกระทบสิ่งแวดล้อม ในการประชุมครั้งที่ 12/2548 เมื่อวันที่ 8 พฤศจิกายน พ.ศ. 2548 ตามหนังสือ ที่ ทส 1009/11865 ลงวันที่ 23 พฤศจิกายน พ.ศ. 2548 ต้องยึดถือ ปฏิบัติตามมาตรการป้องกันและแก้ไขผลกระทบสิ่งแวดล้อมที่เสนอไว้ในรายงานฯ ดังนั้น บริษัทฯ จึงได้เสนอผลการ ปฏิบัติตามมาตรการป้องกันและแก้ไขผลกระทบสิ่งแวดล้อม โดยครอบคลุมปัจจัยทางสิ่งแวดล้อมที่สำคัญ ได้แก่

ตารางที่ 2-1 ผลการปฏิบัติตามมาตรการป้องกันและแก้ไขผลกระทบสิ่งแวดล้อม โครงการทำเหมืองแร่และถลุงน้ำมันเชลล์บ้านดอน
ของบริษัท เชลล์ แห่งประเทศไทย จำกัด (ระยะดำเนินการ) ระหว่างเดือนกรกฎาคม-ธันวาคม พ.ศ. 2565

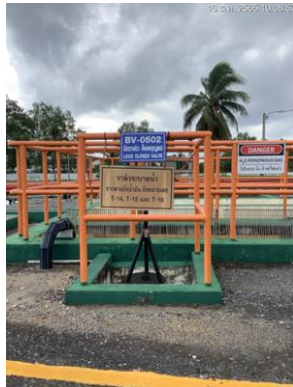
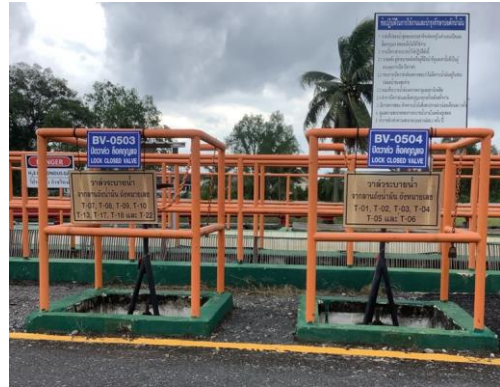
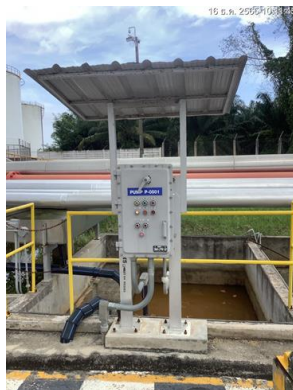
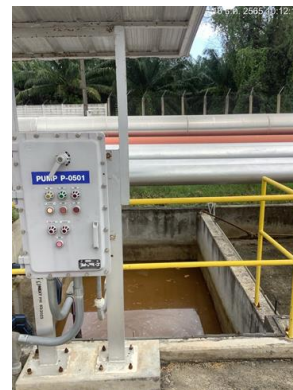
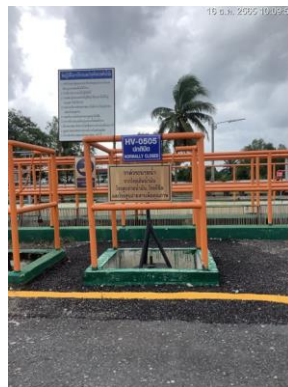
ภาพที่ 2-1 บ่อดักน้ำมันของโครงการ

1. คุณภาพน้ำผิวดิน	น้ำหลากจากพื้นที่โครงการ <ul style="list-style-type: none">- เพื่อป้องกันการปนเปื้อนของน้ำหลากด้วยน้ำมันจนเกินมาตรฐานน้ำทิ้งอุตสาหกรรม และก่อให้เกิดผลกระทบต่อสิ่งแวดล้อม ได้มีการออกแบบให้น้ำหลากจากบริเวณที่มีการเก็บกักและขนถ่ายน้ำมัน เช่น ลานถังเก็บน้ำมัน ทำเหมืองแร่ และที่เติมผลิตภัณฑ์ โหลผ่านเข้าบ่อดักน้ำมัน เพื่อทำการแยกน้ำมันก่อนระบายลงสู่แหล่งน้ำธรรมชาติ และได้มีการกำหนดตารางการบำรุงรักษา และทำความสะอาดรางระบายน้ำและบ่อดักน้ำมัน	<ul style="list-style-type: none">- โครงการได้ออกแบบให้น้ำหลากจากบริเวณที่มีการเก็บกักและขนถ่ายน้ำมัน บริเวณลานถังเก็บน้ำมัน ทำเหมืองแร่ และที่เติมผลิตภัณฑ์ โหลผ่านเข้าบ่อดักน้ำมัน เพื่อทำการแยกน้ำมันในระบบบำบัดก่อนระบายลงสู่แหล่งน้ำธรรมชาติ พร้อมทั้งกำหนดให้มีการบำรุงรักษา และทำความสะอาดรางระบายน้ำและบ่อดักน้ำมันอย่างสม่ำเสมอ	<ul style="list-style-type: none">- ไม่พบปัญหาในการดำเนินงาน	<ul style="list-style-type: none">- ภาคผนวก ข-3 เอกสารคู่มือการปฏิบัติหน้าที่ การใช้งานและการบำรุงรักษาระบบบำบัดน้ำทิ้ง- ภาพที่ 2-1 บ่อดักน้ำมันของโครงการ- ภาพที่ 2-2 รางระบายน้ำคอนกรีตภายในคลัง- ภาพที่ 2-3 บ่อดักตะกอน (Collection pond)

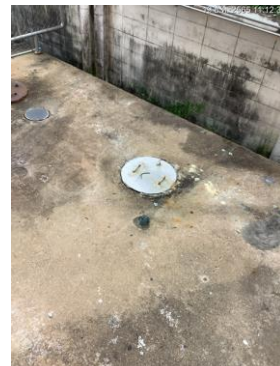
น้ำทิ้งจากห้องน้ำอาคารสำนักงาน <ul style="list-style-type: none">- จะได้มีการติดตั้งระบบบำบัดน้ำเสียสำเร็จรูปแบบถัง SATS รุ่น KA 411 และรุ่น KA 576 สำหรับห้องน้ำเจ้าหน้าที่คลังและคนขับรถน้ำมัน ตามลำดับ	<ul style="list-style-type: none">- โครงการมีการติดตั้งระบบบำบัดน้ำเสียสำเร็จรูปแบบถัง สำหรับห้องน้ำเจ้าหน้าที่คลังและคนขับรถน้ำมัน พร้อมทั้งมีการตรวจวัดคุณภาพน้ำทิ้งบริเวณดังกล่าว ทุกเดือนรายละเอียดดังบทที่ 3 พบว่า คุณภาพน้ำทิ้งมีค่าอยู่ในเกณฑ์มาตรฐานกำหนด	<ul style="list-style-type: none">- ไม่พบปัญหาในการดำเนินงาน	<ul style="list-style-type: none">- ภาพที่ 2-4 ระบบบำบัดน้ำเสียสำเร็จรูปแบบถัง SATS

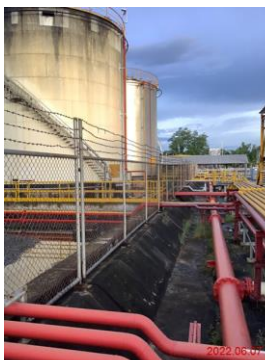
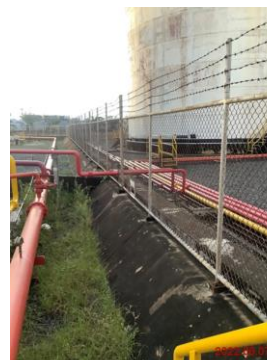
1. คุณภาพน้ำผิวดิน (ต่อ)	- โดยรอบลานถังเก็บน้ำมันมีคันดินสูง 1.00 เมตร ล้อมรอบ และความจุของคันดินนี้ไม่น้อยกว่าความจุรวมของถังเก็บน้ำมันเบนซิน	- ในปัจจุบันบริเวณลานถังเก็บน้ำมันโครงการได้ปรับปรุงจากคันดินเป็นคันคอนกรีต สูงไม่น้อยกว่า 1.00 เมตร ล้อมรอบถัง ซึ่งเป็นไปตามกฎระเบียบกระทรวงพลังงาน และได้รับมาตรฐานกรมธุรกิจพลังงาน เพื่อป้องกันการหกรั่วของน้ำมัน	- ไม่พบปัญหาในการดำเนินงาน	- ภาพที่ 2-5 คันคอนกรีตสูง 1.00 เมตร ล้อมรอบลานถังเก็บน้ำมัน - ภาคผนวก ข-4 เอกสารการตรวจสอบถังเก็บน้ำมันมาตรฐานของกรมธุรกิจพลังงาน (ใบรับรองการใช้ถังน้ำมัน)

ภาพที่ 2-5 คันคอนกรีตสูง 1.00 เมตร ล้อมรอบลานถังเก็บน้ำมัน

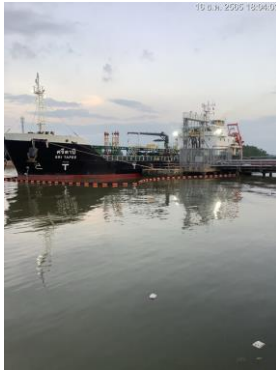
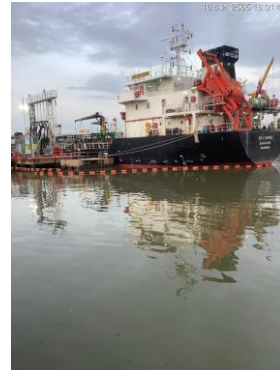
- เพื่อป้องกันการแพร่กระจายของน้ำมันที่หกรั่วลงน้ำ เนื่องจากอุบัติเหตุระหว่างการขนถ่ายน้ำมันจากเรือเข้าสู่ถังเก็บน้ำมันที่คลัง ทุกครั้งที่มีการถ่ายน้ำมันจะมีการล้อมทวน (Boom) รอบลำเรือ	- ในขณะที่โครงการมีการขนถ่ายน้ำมันจะมีการล้อมทวน (Boom) รอบลำเรือบรรทุกน้ำมัน เพื่อป้องกันการแพร่กระจายของน้ำมันที่หกรั่วลงสู่แหล่งน้ำได้	- ไม่พบปัญหาในการดำเนินงาน	- ภาพที่ 2-6 การล้อมทวน (Boom) รอบลำเรือบรรทุกน้ำมัน

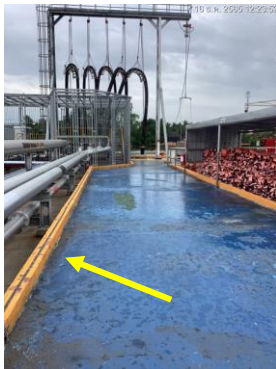
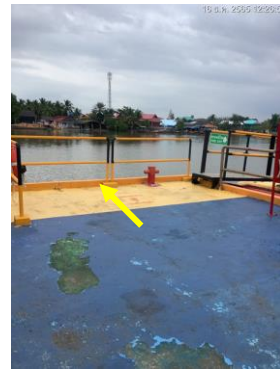
- โดยรอบท่าเรือมีคันคอนกรีตสูง 0.10 เมตร และพื้นที่ลาดเอียงเข้าหาบ่อตักน้ำมันหน้าท่าและวาล์วที่บ่อดักน้ำมันปิดตลอดเวลาการขนถ่ายน้ำมันที่ท่า ดังนั้นในกรณีที่เกิดอุบัติเหตุมีการหกรั่วของน้ำมันบนท่าในปริมาณที่ไม่มาก (<33 ลบ.ม.) น้ำมันจะถูกเก็บกักไว้บนท่าและบ่อดักน้ำมันไม่มีการรั่วไหลลงน้ำ	- บริเวณท่าเรือของโครงการมีคันคอนกรีตสูง 0.10 เมตร และพื้นที่ลาดเอียงเข้าหาบ่อตักน้ำมันหน้าท่าและวาล์วที่บ่อดักน้ำมันปิดตลอดเวลาการขนถ่ายน้ำมันที่ท่า เพื่อป้องกันเกิดอุบัติเหตุการหกรั่วของน้ำมันบนท่า สำหรับน้ำมันบนท่าจะถูกเก็บกักไว้บนท่าและบ่อดักน้ำมันจึงไม่มีการรั่วไหลของน้ำมันลงสู่แม่น้ำ	- ไม่พบปัญหาในการดำเนินงาน	- ภาพที่ 2-7 คันคอนกรีตสูง 0.10 เมตร บริเวณหน้าท่า - ภาพที่ 2-8 ถาดรองน้ำมันที่อาจรั่วหกและวาล์วที่บ่อดักน้ำมันปิดตลอดเวลาการขนถ่ายน้ำมันที่ท่า

ภาพที่ 2-7 คันคอนกรีตสูง 0.10 เมตร บริเวณหน้าท่า

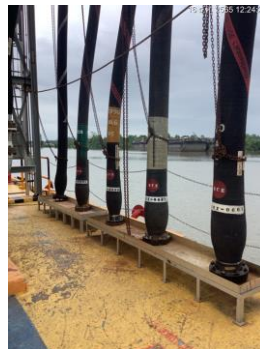
ภาพที่ 2-8 ถาดรองน้ำมันที่อาจรั่วหกและวาล์วที่ปิดดักน้ำมันปิดตลอดเวลาการขนถ่ายน้ำมันที่ทำ

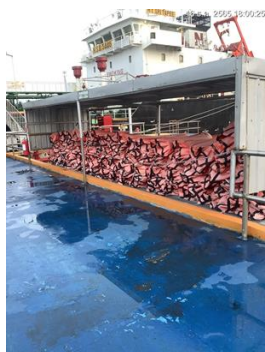
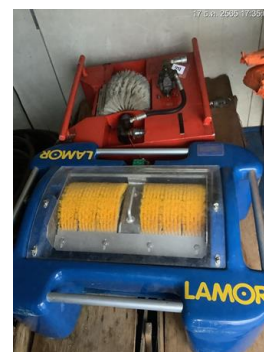
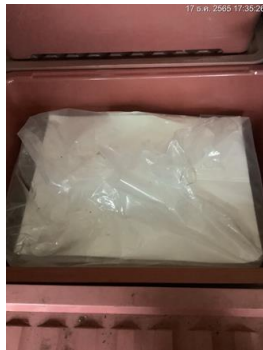
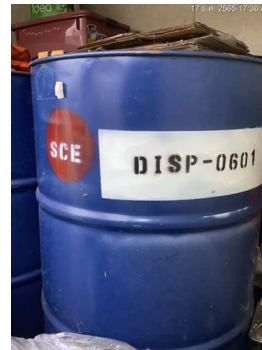
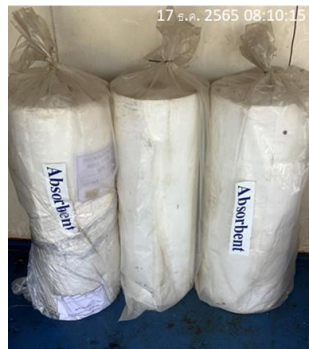
ภาพที่ 2-9 อุปกรณ์และเครื่องมือสำหรับกำจัดคราบน้ำมัน

1. คุณภาพน้ำผิวดิน (ต่อ)	<ul style="list-style-type: none">- ในกรณีที่เกิดอุบัติเหตุมีการหกรั่วของน้ำมันลงสู่แหล่งน้ำ ทางบริษัทฯ มีแผนปฏิบัติการฉุกเฉิน ซึ่งระบุขั้นตอนในการปฏิบัติงาน และระบุบุคลากรที่ต้องรับผิดชอบในการปฏิบัติงาน นอกจากนี้ทางบริษัทฯ จะมีอุปกรณ์กำจัดคราบน้ำมันจัดเก็บไว้ที่คลังน้ำมัน และพร้อมนำมาใช้งานได้ตลอดเวลา อุปกรณ์ดังกล่าวประกอบด้วย<ul style="list-style-type: none">* Boom 2 ชุด รวมยาว 350 เมตร* Skimmer ขนาด 15 ตัน/ชั่วโมง จำนวน 1 ชุด* ปัม จำนวน 1 เครื่อง* Dispersant ขนาด 200 ลิตร จำนวน 5 ถัง* Dispersant Sprayer จำนวน 2 ชุด* Fastank 1 ถัง* Sorbent Boom ยาว 3 เมตร จำนวน 5 Pack* Sorbent Pad จำนวน 1 Pack* Communication Equipment : VHF จำนวน 2 เครื่อง	<ul style="list-style-type: none">- โครงการมีแผนปฏิบัติการฉุกเฉิน โดยมีบุคลากรที่ต้องรับผิดชอบในการปฏิบัติงาน และมีการจัดเตรียมอุปกรณ์ป้องกันอัคคีภัย และอุปกรณ์จัดคราบน้ำมันอย่างเพียงพอและพร้อมใช้งาน สำหรับรายละเอียดจำนวนอุปกรณ์ได้แสดงไว้ในบทที่ 1 เรียบร้อยแล้ว และมีการฝึกทบทวนการใช้ใช้อุปกรณ์ดับเพลิง เพื่อควบคุมและป้องกันอุบัติเหตุจากการเกิดเพลิงไหม้และหกรั่วของผลิตภัณฑ์ นอกจากนี้ยังมีการจัดซ้อมแผนและอบรมในด้านต่างๆ ระหว่างเดือนกรกฎาคม-ธันวาคม พ.ศ. 2565 มีรายละเอียดดังนี้<ul style="list-style-type: none">• การฝึกซ้อม PFSP training of ISPS code requirement เมื่อวันที่ 1 กรกฎาคม พ.ศ. 2565• การฝึกซ้อม Internal Fire Emergency Drill เมื่อวันที่ 27 สิงหาคม พ.ศ. 2565• การฝึกซ้อม Oil Spill Exercise และ Emergency exercise (Table Top Tier 1) เมื่อวันที่ 27 สิงหาคม พ.ศ. 2565	<ul style="list-style-type: none">- ไม่พบปัญหาในการดำเนินงาน	<ul style="list-style-type: none">- ภาคผนวก ข-5 แผนปฏิบัติการฉุกเฉิน- ภาคผนวก ข-6 ผลการซ้อมแผนดับเพลิง ปี พ.ศ. 2565- ภาคผนวก ข-7 ตัวอย่างเอกสารบันทึกการซ้อมแผนฉุกเฉินอื่นๆ ภายในโครงการ- ภาพที่ 2-9 อุปกรณ์และเครื่องมือสำหรับกำจัดคราบน้ำมัน- ภาพที่ 2-10 อุปกรณ์ดับเพลิงหน้าท่า- ภาพที่ 2-11 อุปกรณ์ดับเพลิงภายในคลัง- ภาพที่ 2-12 ภาพกิจกรรมซ้อมแผนฉุกเฉิน

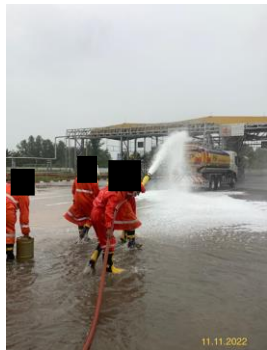
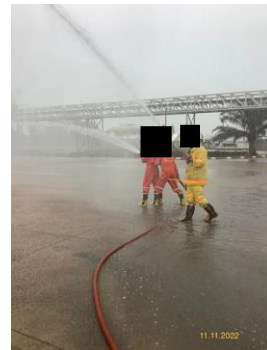
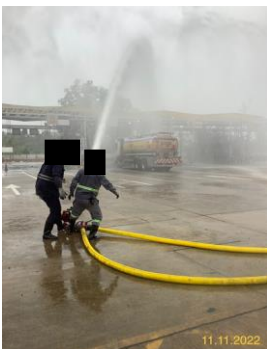
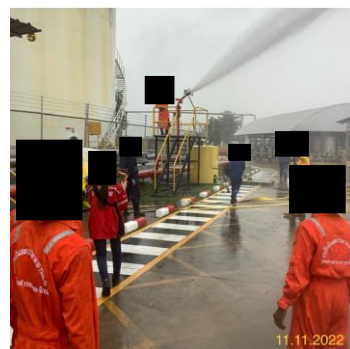
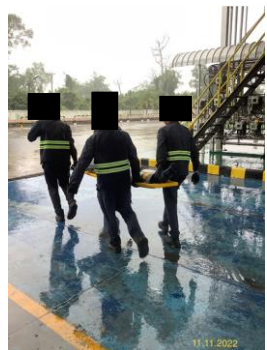
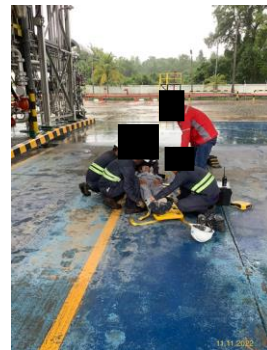
ภาพที่ 2-12 ภาพกิจกรรมซ่อมแผนฉุกเฉิน ปี พ.ศ. 2565

1. คุณภาพน้ำผิวดิน (ต่อ)		<ul style="list-style-type: none">การฝึกซ้อม Fire Emergency Exercise เมื่อวันที่ 26 กันยายน พ.ศ. 2565การฝึกอบรมให้ความรู้เรื่องโรคไข้มาลาเลีย (Malarial parasites training) เมื่อวันที่ 28 กันยายน พ.ศ. 2565การฝึกซ้อมแผนฉุกเฉินทางการแพทย์ (Medical Emergency Response drills (After Office Hour) เมื่อวันที่ 10 พฤศจิกายน พ.ศ. 2565การฝึกซ้อม Annual Fire Emergency Exercise with Fire brigade เมื่อวันที่ 11 พฤศจิกายน พ.ศ. 2565การฝึกอบรมให้ความรู้เรื่องโรคไข้ซิกา (Zika Fever training) เมื่อวันที่ 29 พฤศจิกายน พ.ศ. 2565การฝึกซ้อม Oil Spill Exercise และ Emergency exercise (Notification Tier 1) เมื่อวันที่ 20 ธันวาคม พ.ศ. 2565 สำหรับปี พ.ศ. 2565 โครงการมีการฝึกซ้อมแผนฉุกเฉินและอพยพหนีไฟ เมื่อวันที่ 11 พฤศจิกายน พ.ศ. 2565	- ไม่พบปัญหาในการดำเนินงาน

2. ความปลอดภัย	- เพื่อป้องกันอุบัติเหตุจากการเกิดเพลิงไหม้และหกรั่ว ของผลิตภัณฑ์ ผู้ร่วมปฏิบัติงานทุกคนรวมถึงผู้เข้ามา ติดต่อกิจกรรมที่คลังจะต้องปฏิบัติตามกฎระเบียบและ ข้อบังคับต่างๆ และอุปกรณ์ที่ใช้ในการขนถ่ายและ เก็บกักผลิตภัณฑ์ จะได้รับการบำรุงรักษาเป็นระยะๆ ตลอดเวลาการใช้งาน	- โครงการมีแผนปฏิบัติการฉุกเฉิน โดยมีบุคลากรที่ ต้องรับผิดชอบในการปฏิบัติงาน และมีการจัดเตรียม อุปกรณ์ป้องกันอัคคีภัย และอุปกรณ์จัดคราบ น้ำมันอย่างเพียงพอและพร้อมใช้งานตลอดเวลา เพื่อควบคุมและป้องกันอุบัติเหตุจากการเกิดเพลิงไหม้ และหกรั่วของผลิตภัณฑ์ สำหรับปี พ.ศ. 2565 โครงการดำเนินการฝึกซ้อมแผนปฏิบัติการฉุกเฉิน ในวันที่ 11 พฤศจิกายน พ.ศ. 2565 สำหรับ ผู้ร่วมปฏิบัติงานทุกคนรวมถึงผู้เข้ามาติดต่อกิจกรรมที่ คลังจะต้องปฏิบัติตามกฎระเบียบและข้อบังคับของ คลังกำหนด อาทิเช่น โครงการจัดให้มีใบอนุญาตการ ทำงาน มีเจ้าหน้าที่รักษาความปลอดภัยประจำ หน้าคลัง	- ไม่พบปัญหาในการ ดำเนินงาน	- ภาคผนวก ข-5 แผนปฏิบัติการ ฉุกเฉิน - ภาคผนวก ข-6 ผลการซ้อม แผนดับเพลิง ปี พ.ศ. 2565 - ภาคผนวก ข-8 ตัวอย่าง เอกสารขออนุญาตเข้าทำงานใน โครงการ - ภาพที่ 2-12 ภาพกิจกรรมซ้อม แผนฉุกเฉิน ปี พ.ศ. 2565 - ภาพที่ 2-13 เจ้าหน้าที่รักษา ความปลอดภัยบริเวณหน้าคลัง
