บทที่ 2

การปฏิบัติตามมาตรการป้องกัน และแก้ไขผลกระทบสิ่งแวดล้อม

2.1 การติดตามตรวจสอบผลการปฏิบัติตามมาตรการป้องกันและแก้ไขผลกระทบสิ่งแวดล้อม

โครงการทำเหมืองแร่หินอุตสาหกรรมชนิดหินปูนเพื่ออุตสาหกรรมปูนซีเมนต์ ของ บริษัท ชลประทานซีเมนต์ จำกัด (มหาชน)/โรงงานตาคลี
ระหว่างเดือนกรกฎาคม-ธันวาคม 2565

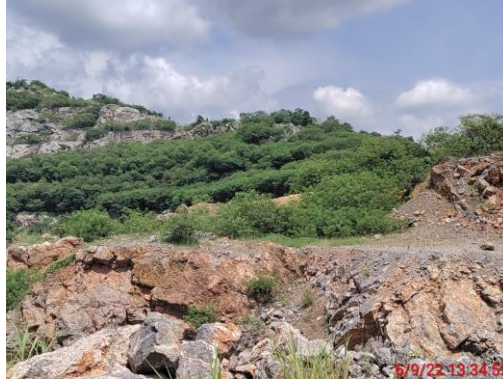
1.4 ความสั่นสะเทือนและการปลิวกระเด็น 1) เว้นแนวเขตการทำเหมืองห่างจากถ้ำบุญนาคด้านทิศ ตะวันออก 2) ควบคุมความสั่นสะเทือนและลดการปลิวกระเด็นของ หินจากการระเบิด โดยใช้แท่งปั่วเวลาในการระเบิด โดยมีปริมาณวัตถุระเบิดสูงสุดต่อจังหวะถ่วงไม่เกิน 100 กิโลกรัม	- บริเวณพื้นที่ที่จะทำการ เปิดหน้าเหมือง - บริเวณหน้าเหมืองที่ทำ การระเบิด	- โครงการมีการกำหนดเว้นแนวเขต การทำเหมืองให้ห่างจากบริเวณวัดเขาถ้ำบุญ นาค - โครงการใช้ Gap non-electric ในการ ควบคุมความสั่นสะเทือนซึ่งมีประสิทธิภาพ ลดเสียงและแรงสั่นสะเทือนได้มากกว่าแท่ง ปั่วเวลา โดยในการระเบิดหน้าเหมืองแต่ละ ครั้งโครงการใช้วัตถุระเบิด 60-100 กิโลกรัม/ จังหวะถ่วง โดยมีวิศวกรเหมืองแร่ที่มีความรู้ ความชำนาญควบคุมอย่างใกล้ชิด	- -	- รูปที่ 1 แนวเขตการทำเหมืองทางด้านทิศ ตะวันออกใกล้วัดเขาถ้ำ บุญนาค -

รูปที่ 1 แนวเขตการทำเหมืองทางด้านทิศตะวันออกใกล้วัดเขาถ้ำบุญนาค

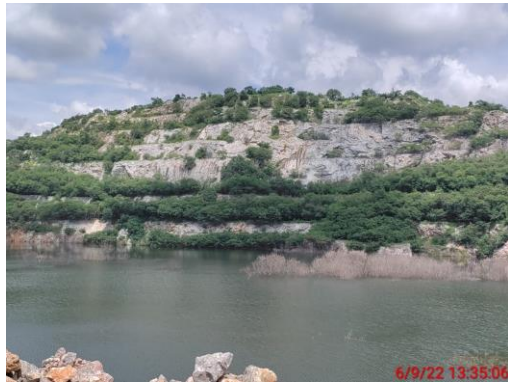
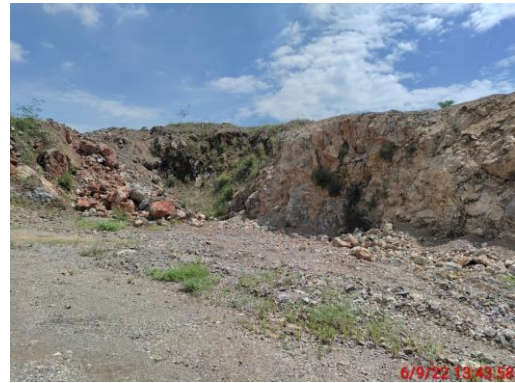
3. คุณค่าการใช้ประโยชน์ของมนุษย์ 3.1 การใช้ที่ดิน 1) มีการควบคุมการทำเหมืองให้เป็นไปตามแผนผัง ที่กำหนดเพื่อป้องกันผลกระทบต่อการที่ดินในบริเวณ ใกล้เคียง 2) ปฏิบัติตามมาตรการลดผลกระทบในด้านต่างๆ ที่อาจก่อให้เกิดผลกระทบต่อการที่ดินในบริเวณ ใกล้เคียง ได้แก่ มาตรการลดผลกระทบด้านคุณภาพ อากาศด้านการปลิวกระเด็นของเศษหิน และด้านอุทก วิทยา เป็นต้น	- บริเวณพื้นที่ที่เปิดหน้า เหมือง	- มีการเปิดหน้าเหมืองตามแผนผังการ ทำเหมือง เพื่อป้องกันผลกระทบต่อการ ใช้ที่ดิน บริเวณใกล้เคียง - โครงการได้ปฏิบัติตามมาตรการลด ผลกระทบในด้านต่าง ๆ อย่างเคร่งครัด หากพบผลกระทบจะดำเนินการแก้ไข ปัญหาที่เกิดขึ้นทันที	- -	- รูปที่ 2 เปิดหน้าเหมืองแบบ ชั้บันได -

รูปที่ 2 เปิดหน้าเหมืองแบบขั้นบันได

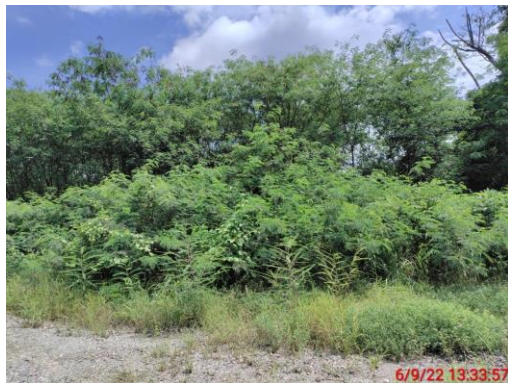
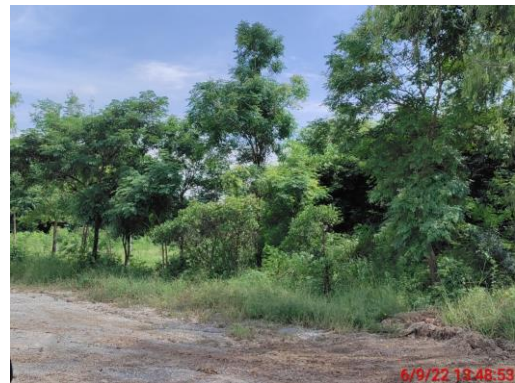
2.1 ป่าไม้และสัตว์ป่า (ต่อ) 4) ดำเนินการปลูกไม้ยืนต้นตามแผนการฟื้นฟูสภาพพื้นที่ ภายหลังการทำเหมืองอย่างต่อเนื่องทุกๆ ปี	- บริเวณพื้นที่ที่ผ่านการทำ เหมืองไป แล้ว และ ไม่ดำเนินการทำเหมืองอีก	- โครงการมีการปลูกต้นไม้ตามแผนการ ฟื้นฟูสภาพเหมืองประจำปี ภายหลัง การทำเหมือง อย่างต่อเนื่อง	-	- ภาคผนวก 1ข แผนการ ดำเนินงานเหมืองหินปูนและ แผนฟื้นฟู - รูปที่ 3 การฟื้นฟูสภาพเหมือง และการปลูกต้นไม้รอบเขต ประทานบัตร

รูปที่ 3 การฟื้นฟูสภาพเหมือง และการปลูกต้นไม้รอบเขตประทานบัตร

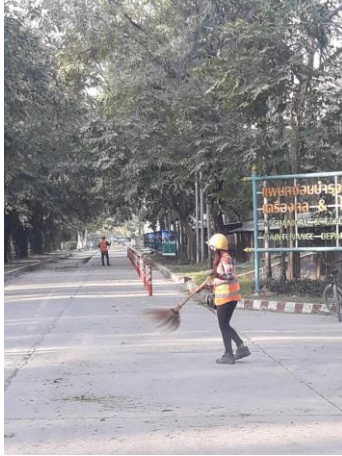
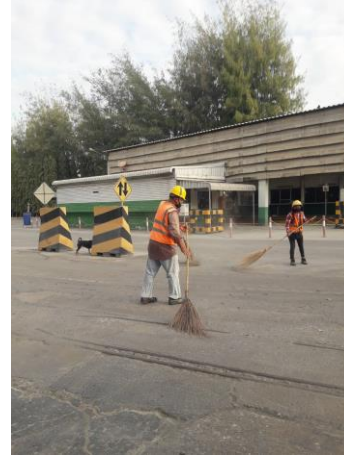
1.2 คุณภาพอากาศ 1) ขจัดฝุ่นตามชั้นทางเดินและหลังคาอาคารต่างๆ ป้องกัน การสะสมและฟุ้งกระจายของฝุ่นและเก็บกวาดพื้นที่ คอนกรีต	- บริเวณ หลังคาอาคาร และพื้นที่ทางเดินภายใน โรงโม่ของโครงการ	- โครงการจัดให้มีพนักงานทำความสะอาด ภายในโครงการจำนวน 8 คน ทำความ สะอาดทุกวัน	-	- รูปที่ 4 พนักงานทำความสะอาด

รูปที่ 4 พนักงานทำความสะอาด

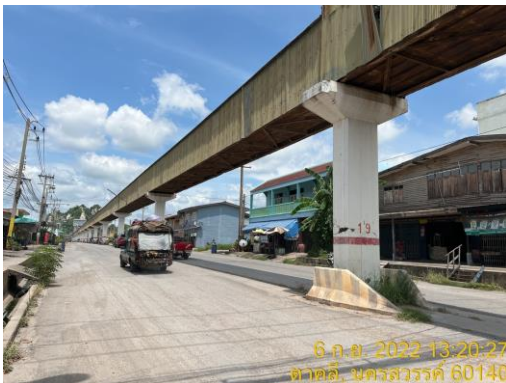
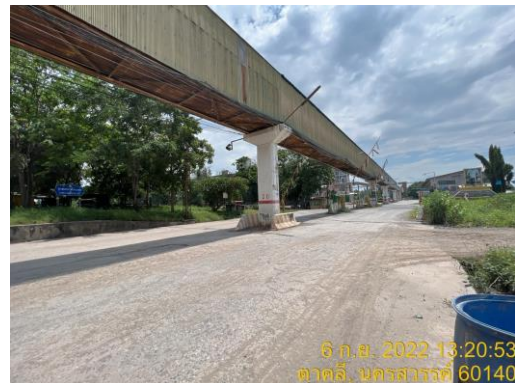
รูปที่ 5 สายพานลำเลียงที่ผ่านชุมชนมีฝาท่อปิดมิดชิด

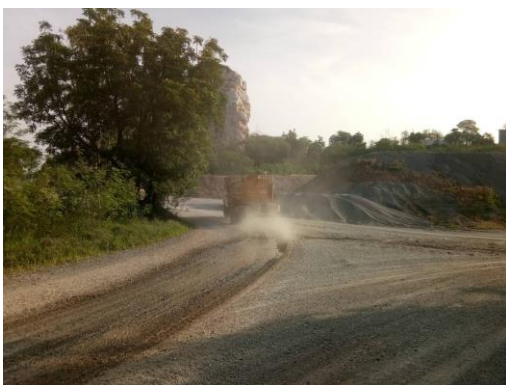
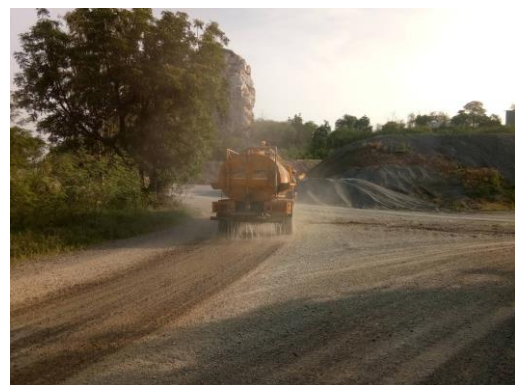
รูปที่ 6 การฉีดพรมน้ำเส้นทางขนส่ง

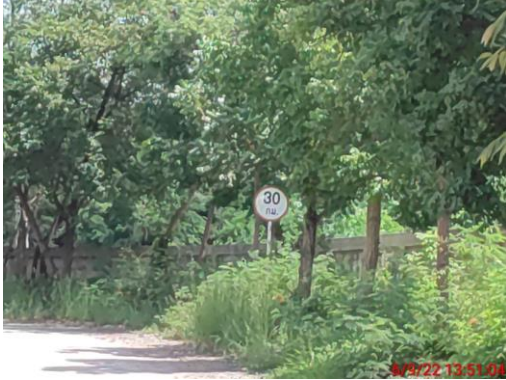
รูปที่ 7 ป้ายควบคุมความเร็ว

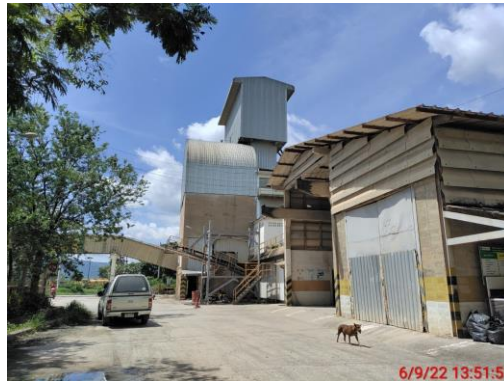
6) ทำการปิดคลุมโรงโม่หยาบ โดยการติดตั้งผนัง ป้องกันฝุ่นและเสียงเพิ่มเติมในบริเวณที่คาดว่าจะมี การฟุ้งกระจายของฝุ่นละอองและเสียงดังรบกวน ชาวบ้านที่มีบ้านเรือนตั้งอยู่ใกล้เคียง	- บริเวณโรงโม่หยาบของ โครงการ	- มีการปิดคลุมโรงโม่หยาบ และสายพาน ลำเลียงหินปูนไปยังโรงงานผลิตปูนซีเมนต์ โดยการติดตั้งผนัง เพื่อป้องกันและลด ปริมาณฝุ่นละออง และเสียงดังรบกวน	-	- รูปที่ 5 สายพานลำเลียง ที่ผ่านชุมชนมีฝาท่อ ปิดมิดชิด - รูปที่ 9 การปิดคลุม โรงโม่

รูปที่ 9 การปิดคลุมโรงโม่

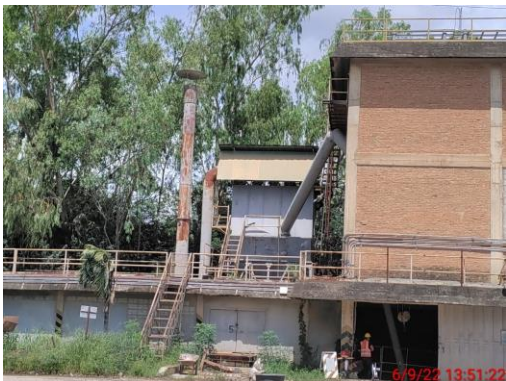
7) ทำการติดตั้งระบบ Bag Filter	- บริเวณโรงโม่หยาบของ โครงการ	- โครงการได้ติดตั้ง Bag Filter เพื่อลด ฝุ่นละอองจากขั้นตอนการบดย่อย บริเวณโรง โม่หยาบ	-	- รูปที่ 10 Bag Filter บริเวณโรงโม่

รูปที่ 10 Bag Filter บริเวณโรงโม่

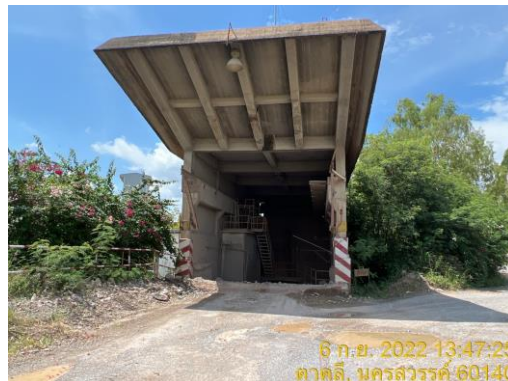
รูปที่ 11 สเปรย์น้ำบริเวณโรงโม่

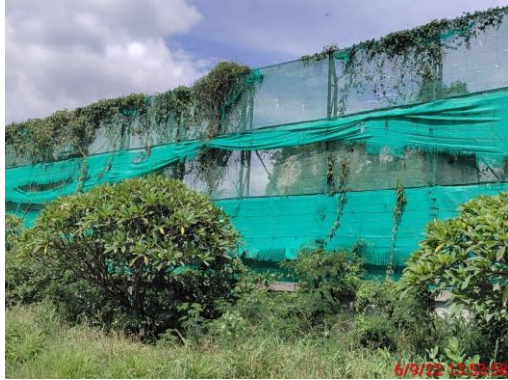
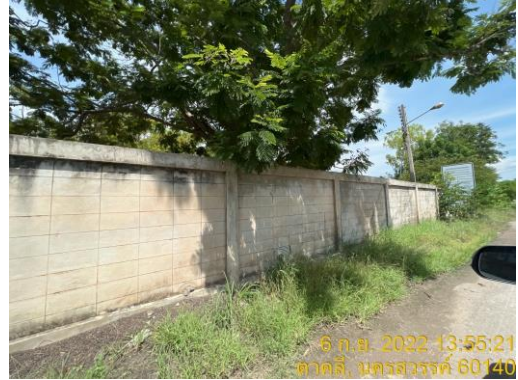
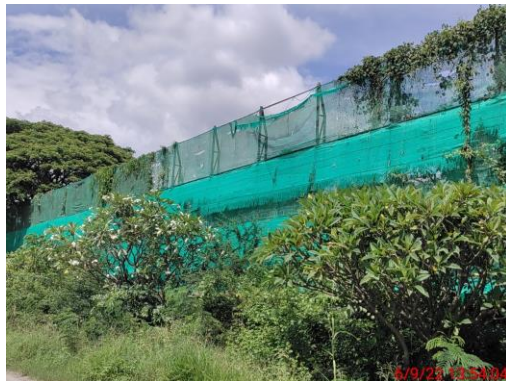
1.2 คุณภาพอากาศ (ต่อ) 12) ทำกำแพงล้อมรอบบริเวณโรงโม่หิน โดยสร้าง กำแพงด้านนอกของแนวปลูกต้นไม้ กำแพงมี ความสูงประมาณ 2 เมตร 13) เมื่อทำการปรับปรุงโรงโม่หินเสร็จเรียบร้อยแล้ว ต้องทำการทดสอบประสิทธิภาพ ของการปรับปรุงโดยการตรวจวัดคุณภาพ อากาศ (PM-10 และ TSP) และระดับเสียง (Leq 24 hrs, Lmax และ L ₉₀) ขณะ เดินเครื่องในช่วงแรกในจุดรับผลกระทบและ ชุมชนที่ใกล้ที่สุด พร้อมทั้งปรับปรุง ให้มีความเหมาะสมตามเกณฑ์มาตรฐาน กำหนด	- บริเวณโรงโม่ของ โครงการ - บริเวณบ้านเรือน หลังที่อยู่ใกล้เคียง โรงโม่หินมากที่สุด	- ทางโครงการได้จัดสร้างกำแพงล้อมรอบโรงโม่หิน ความสูงประมาณ 2 เมตร และได้ติดตั้ง Slant เพิ่มเติมอีก 1 ชั้น - ทางโครงการได้ดำเนินการตรวจวัดคุณภาพอากาศ (PM-10 และ TSP) และระดับเสียง (Leq 24 hr, Lmax และ L ₉₀) ในระหว่างเดือนกรกฎาคม-ธันวาคม 2565 ได้ดำเนินการตรวจวัดระหว่างวันที่ 22-25 กันยายน 2565 พบว่า ปริมาณ PM-10 และ TSP มีค่าอยู่ในเกณฑ์มาตรฐาน ตามประกาศคณะกรรมการสิ่งแวดล้อมแห่งชาติ ฉบับที่ 10 (พ.ศ. 2538) และฉบับที่ 24 (พ.ศ. 2547) เรื่องกำหนด มาตรฐานคุณภาพอากาศในบรรยากาศโดยทั่วไป และระดับเสียง พบว่า มีค่าอยู่ในเกณฑ์มาตรฐานตามประกาศ กระทรวงทรัพยากรธรรมชาติและสิ่งแวดล้อม เรื่องกำหนด มาตรฐานควบคุมระดับเสียง และความสั่นสะเทือนจากการทำ เหมืองหิน พ.ศ. 2548 แสดงรายละเอียดในบทที่ 3	-	- รูปที่ 12 กำแพงล้อม รอบโรงโม่ และการปลูก ต้นไม้ล้อมรอบ

รูปที่ 12 กำแพงล้อมรอบโรงโม่ และการปลูกต้นไม้ล้อมรอบ

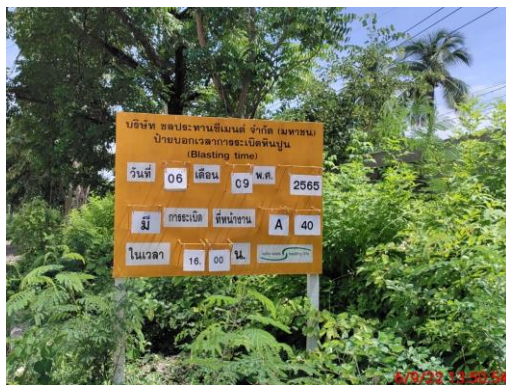
รูปที่ 13 ป้ายบอกเวลาการระเบิดหิน

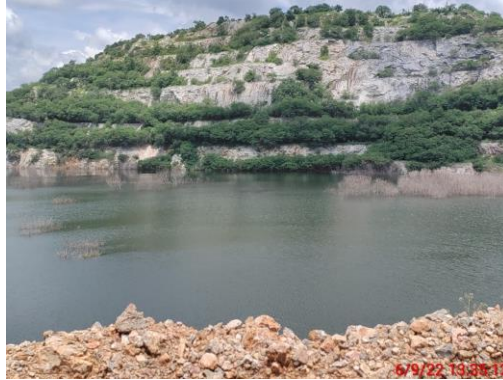
1.5 อุทกวิทยาและคุณภาพน้ำ 1) การระบายน้ำฝนที่ตกลงสู่บริเวณพื้นที่หน้าเหมือง และโรงโม่หิน จะ ระบาย ไป กักเก็บ ไว้ใน บ่อดินลูกรังที่อยู่ติดต่อกันทางด้านทิศเหนือ เนื้อที่ประมาณ 20 ไร่ และด้านทิศใต้อีกประมาณ 125 ไร่ ซึ่งมีความลึกเฉลี่ย 3 เมตร สามารถ กักเก็บน้ำได้ทั้งหมดประมาณ 696,000 ลูกบาศก์ เมตร 2) ออกแบบหน้าเหมืองให้มีลักษณะเป็น Open Pit พร้อมกำหนดให้มีบ่อรับน้ำภายในบ่อเหมือง เพื่อ เป็นจุดรวมน้ำที่ไหลบ่าลงสู่ขุมเหมืองก่อนใช้เครื่อง สูบน้ำระบายลงสู่บ่อดินลูกรัง	- บริเวณพื้นที่ที่เปิดทำ เหมืองและโรงโม่หิน - บริเวณพื้นที่ที่เปิดหน้า เหมือง	- น้ำฝนจากพื้นที่หน้าเหมืองจะระบายไปยังบ่อ เก็บ น้ำ ในขุมเหมือง และน้ำจากโรง โม่หิน และลานกองหินจะไหลลงสู่ทางระบาย น้ำไปยังบ่อดินลูกรังทางด้านทิศเหนือและ ด้านทิศใต้ โดยยังมีประสิทธิภาพเพียงพอต่อ การรองรับปริมาณน้ำฝนและโครงการได้สร้าง รั้วล้อมรอบ เพื่อป้องกันบุคคลภายนอกเข้ามา ทำกิจกรรมภายในบริเวณบ่อรับน้ำพร้อมติด ป้ายเตือน รวมทั้งจัดให้มีเจ้าหน้าที่รักษาความ ปลอดภัยคอยเฝ้าระวัง - หน้าเหมืองของโครงการมีลักษณะเป็น Open Pit มีบ่อรับน้ำภายในขุมเหมือง เพื่อเป็นจุด รวมน้ำที่ไหลบ่าลงสู่ขุมเหมืองตามมาตรการ กำหนด	- - 	- รูปที่ 14 บ่อรับน้ำภายใน ขุมเหมือง - รูปที่ 15 ป้ายเตือนบริเวณ บ่อรับน้ำภายในขุมเหมือง - รูปที่ 14 บ่อรับน้ำภายใน ขุมเหมือง

รูปที่ 14 บ่อรับน้ำภายในชุมเหมือง

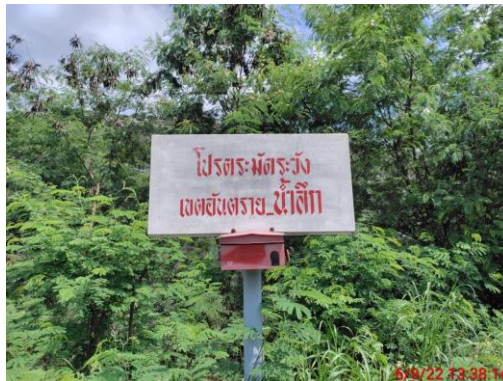
รูปที่ 15 ป้ายเตือนบริเวณบ่อรับน้ำภายในชุมเหมือง

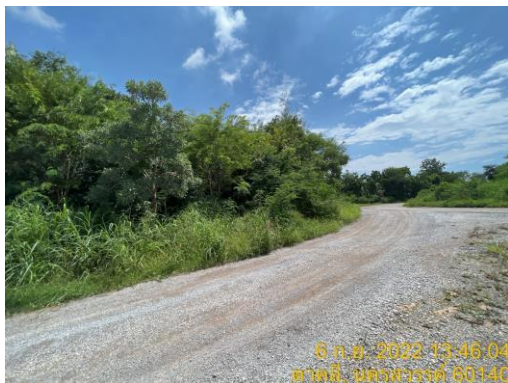
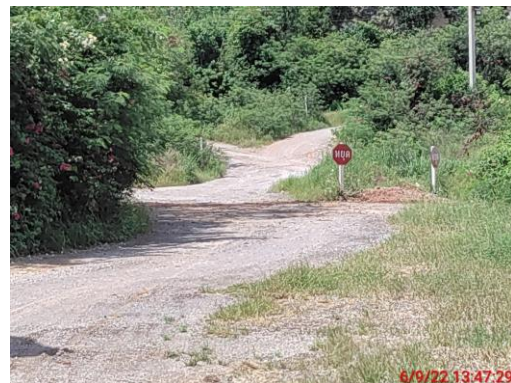
3.2 การคมนาคม 1) ควบคุมความเร็วของรถบรรทุกจากหน้าเหมืองเข้าสู่โรงโม่ให้มีความเร็วไม่เกิน 30 กิโลเมตรต่อชั่วโมง 2) ดูแลสภาพและปรับปรุงเส้นทางขนส่งแร่ให้สามารถใช้งานได้ดีอยู่เสมอ	- บริเวณเส้นทางขนส่งแร่ของโครงการ - บริเวณเส้นทางขนส่งแร่ของโครงการ	- โครงการมีการควบคุมความเร็วรถบรรทุกที่ 30 กม./ชม. มีการอบรมพนักงานขับรถบรรทุกก่อนเริ่มงาน และตรวจสอบสภาพรถบรรทุกเป็นประจำ - มีการดูแลสภาพและปรับปรุงเส้นทางขนส่งแร่อยู่เสมอ	- -	- ภาคผนวก 7ข เอกสารตรวจสอบสภาพรถบรรทุก - ภาคผนวก 8ข เอกสารการอบรมพนักงานขับรถ - รูปที่ 7 ป้ายควบคุมความเร็ว - รูปที่ 16 เส้นทางการขนส่งแร่

รูปที่ 16 เส้นทางขนส่งแร่

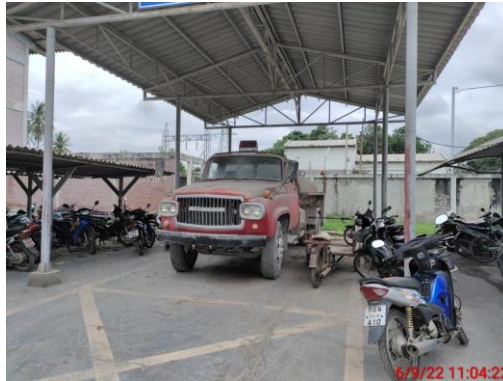
4. คุณค่าต่อคุณภาพชีวิต 4.1 เศรษฐกิจ สังคม และทัศนคติ 1) โครงการจัดหาน้ำให้ชุมชนที่ขาดแคลนน้ำอุปโภค- บริโภค	- ชุมชนบริเวณ ใกล้เคียงพื้นที่ โครงการ	- โครงการได้จัดหาน้ำอุปโภค-บริโภคให้ชุมชน โดยรอบในกรณีขาดแคลนโดยจัดสร้างบ่อน้ำ บริเวณชุมชนโนนทอง และมีรถบรรทุกน้ำ เพื่อขนส่งเมื่อมีการร้องขอ	-	- รูปที่ 17 รถบรรทุกน้ำ - ภาคผนวก 10ข การดำเนิน งานด้าน CSR

รูปที่ 17 รถบรรทุกน้ำ

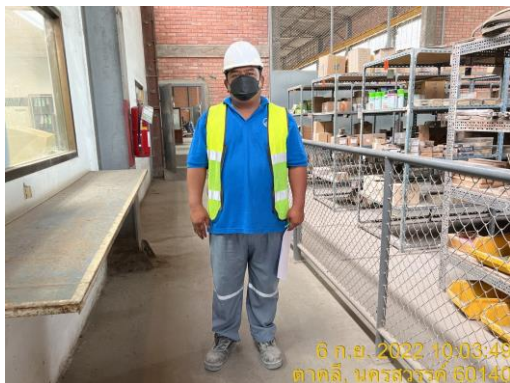
รูปที่ 18 การสวมใส่อุปกรณ์ป้องกันอันตรายส่วนบุคคล

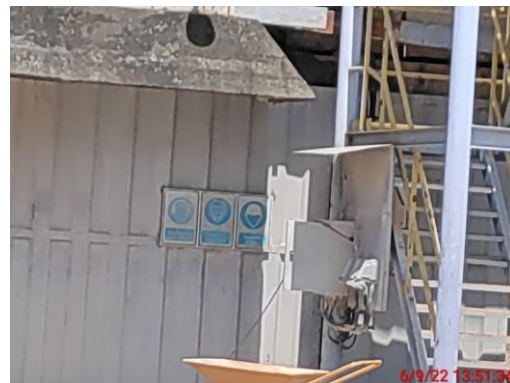
รูปที่ 19 ป้ายเตือนให้สวมใส่อุปกรณ์ป้องกันอันตรายส่วนบุคคล

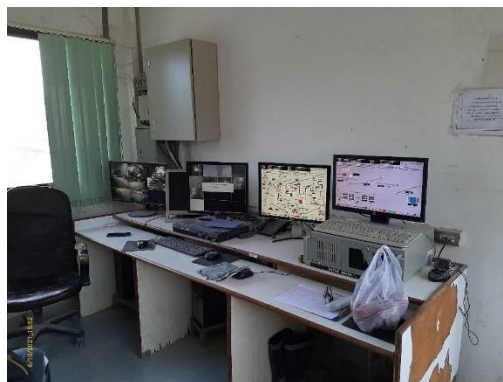
รูปที่ 20 ห้องควบคุม (Control Room)

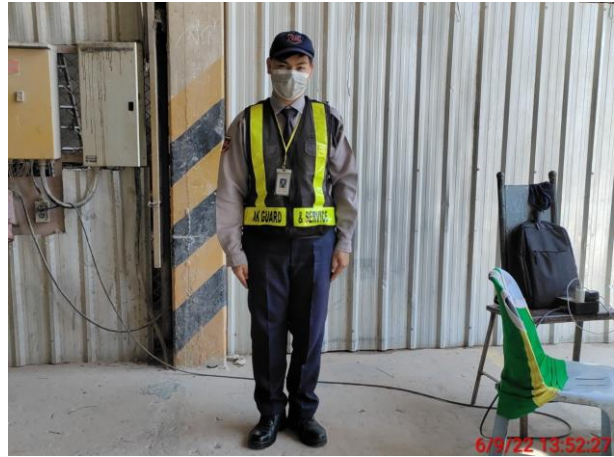
รูปที่ 22 เจ้าหน้าที่รักษาความปลอดภัย (รปภ.)
