รายงานผลการปฏิบัติตามมาตรการป้องกันและแก้ไขผลกระทบสิ่งแวดล้อม
และมาตรการติดตามตรวจสอบคุณภาพสิ่งแวดล้อม (ระยะดำเนินการ)
โครงการแอสคอตท์ ทองหล่อ บางกอก ของบริษัท เอเอ็มเอช สุขุมวิท 59 จำกัด
ครั้งที่ 1/2565 (กรกฎาคม – ธันวาคม 2565)

รายงานผลการปฏิบัติตามมาตรการป้องกันและแก้ไขผลกระทบสิ่งแวดล้อม
และมาตรการติดตามและตรวจสอบผลกระทบสิ่งแวดล้อม
โครงการ แอสคอตท์ ทองหล่อ บางกอก

1. ชื่อโครงการ โครงการ แอสคอตท์ ทองหล่อ บางกอก
2. สถานที่ตั้ง ซอยสุขุมวิท 59 ถนนสุขุมวิท แขวงคลองตันเหนือ เขตวัฒนา กรุงเทพมหานคร
3. ชื่อเจ้าของโครงการ บริษัท เอเอ็มเอช สุขุมวิท 59
4. สถานที่ติดต่อ ซอยสุขุมวิท 59 ถนนสุขุมวิท แขวงคลองตันเหนือ เขตวัฒนา กรุงเทพมหานคร
โทรศัพท์ : 02-344-1999 โทรสาร : -
Email : chakkree.s@the-ascott.com
5. จัดทำโดย บริษัท อีโค คอนซัลแทนท์ จำกัด
6. โครงการได้รับความเห็นชอบในรายงานการประเมินผลกระทบสิ่งแวดล้อม เมื่อ
วันที่ 30 ตุลาคม 2561 ตามหนังสือเห็นชอบเลขที่ ทส 1010.5/14967
7. โครงการได้นำเสนอรายงานผลการปฏิบัติตามมาตรการฯ ครึ่งสุดท้ายเมื่อ
-
8. รายละเอียดโครงการ แสดงรายละเอียดโครงการในบทที่ 1

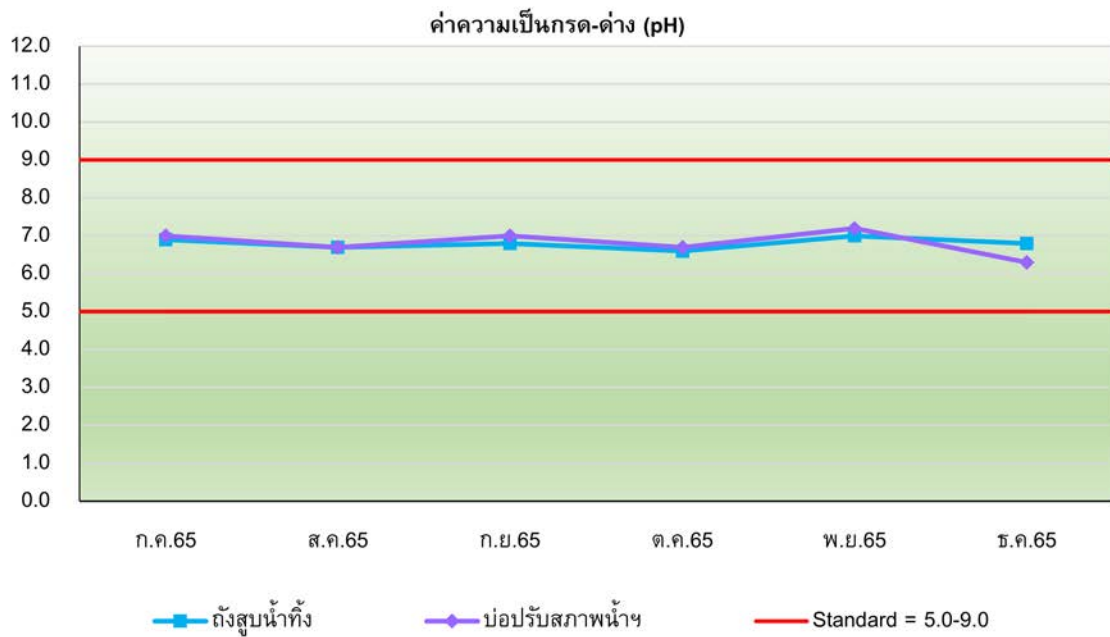
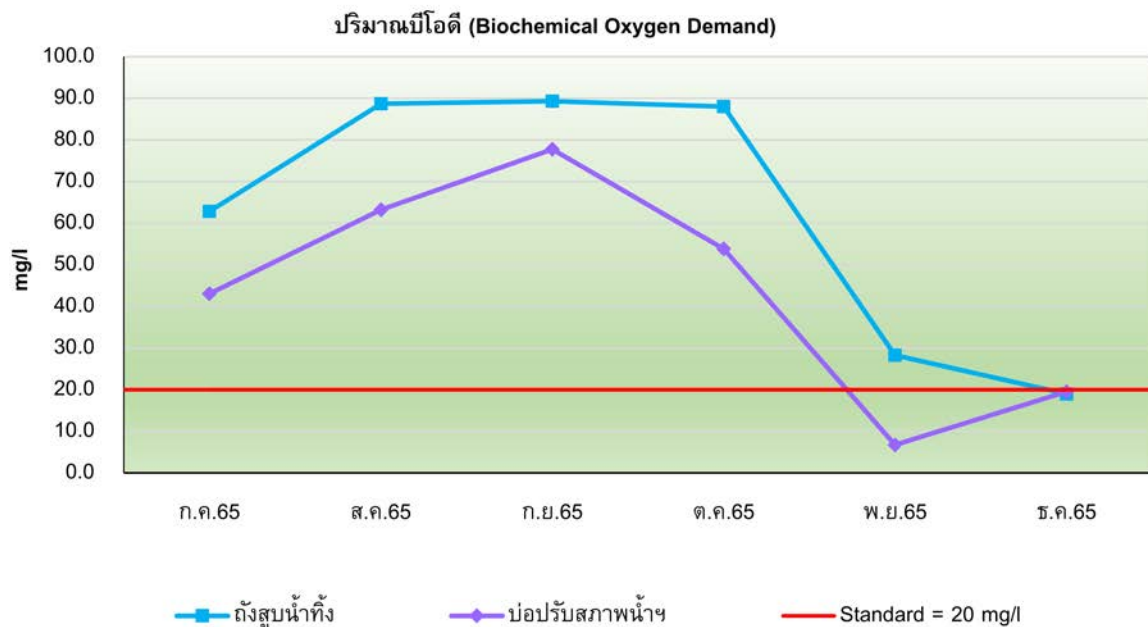
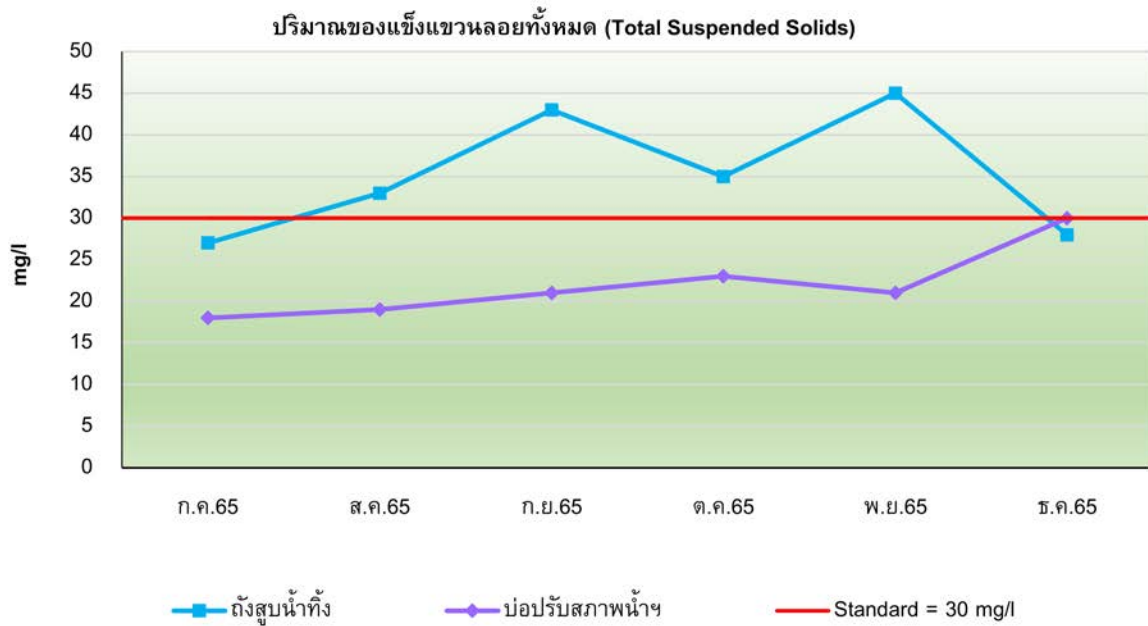
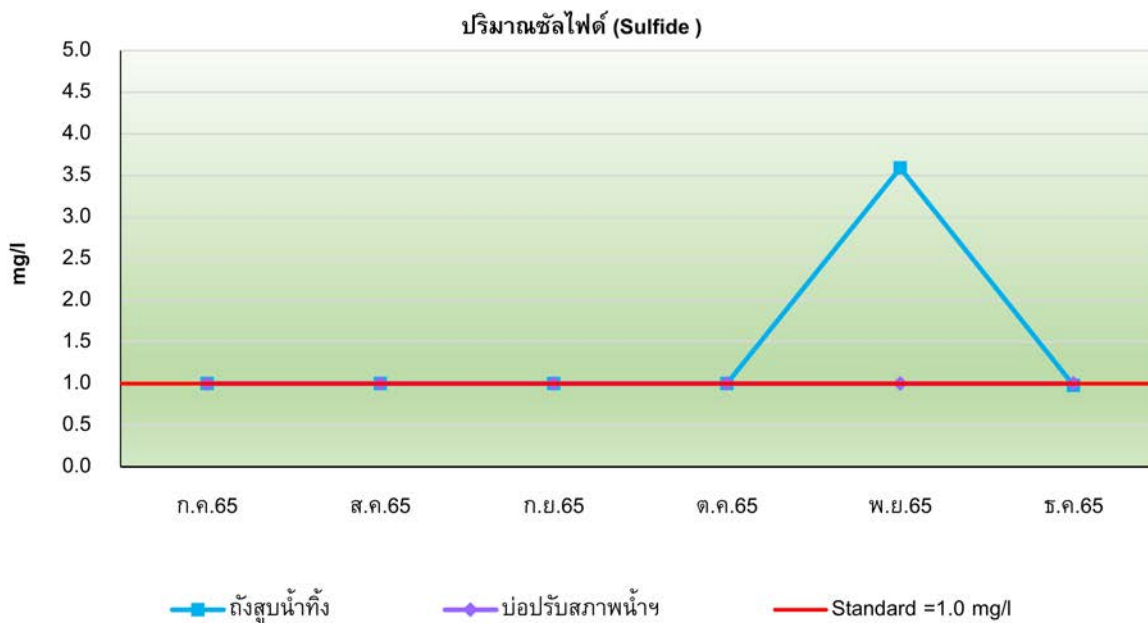
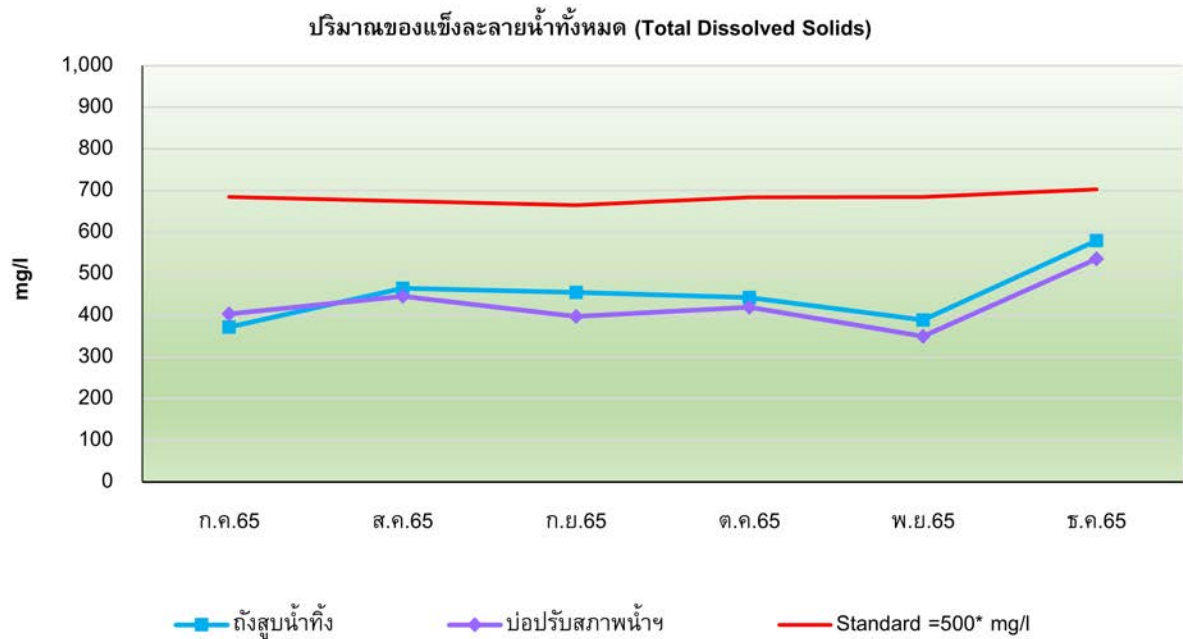
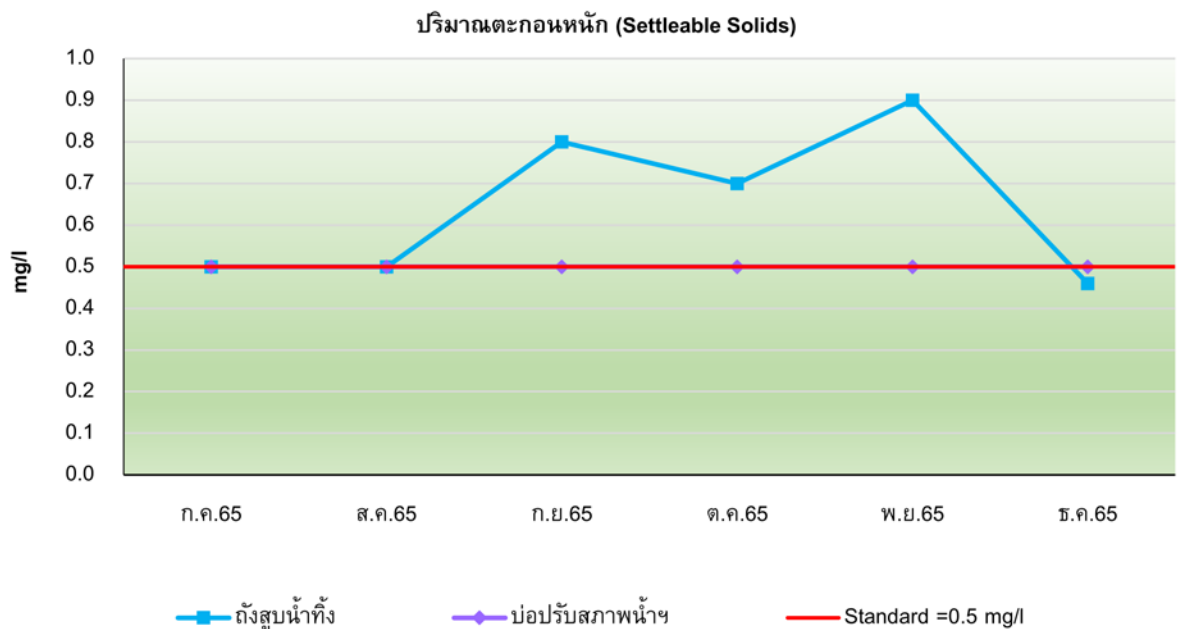
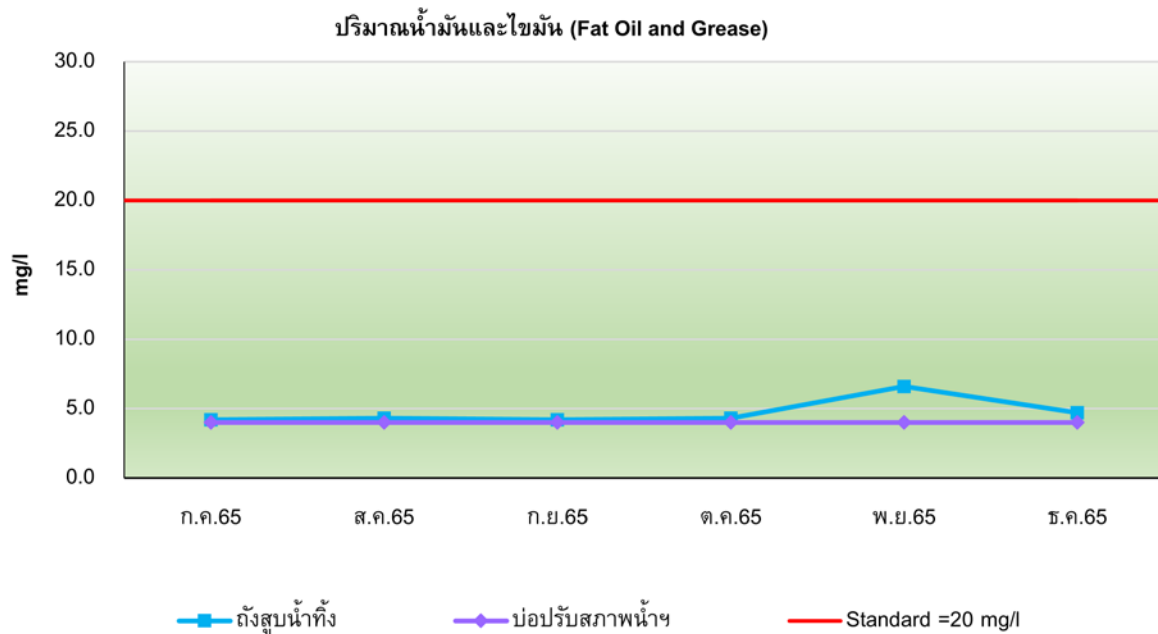
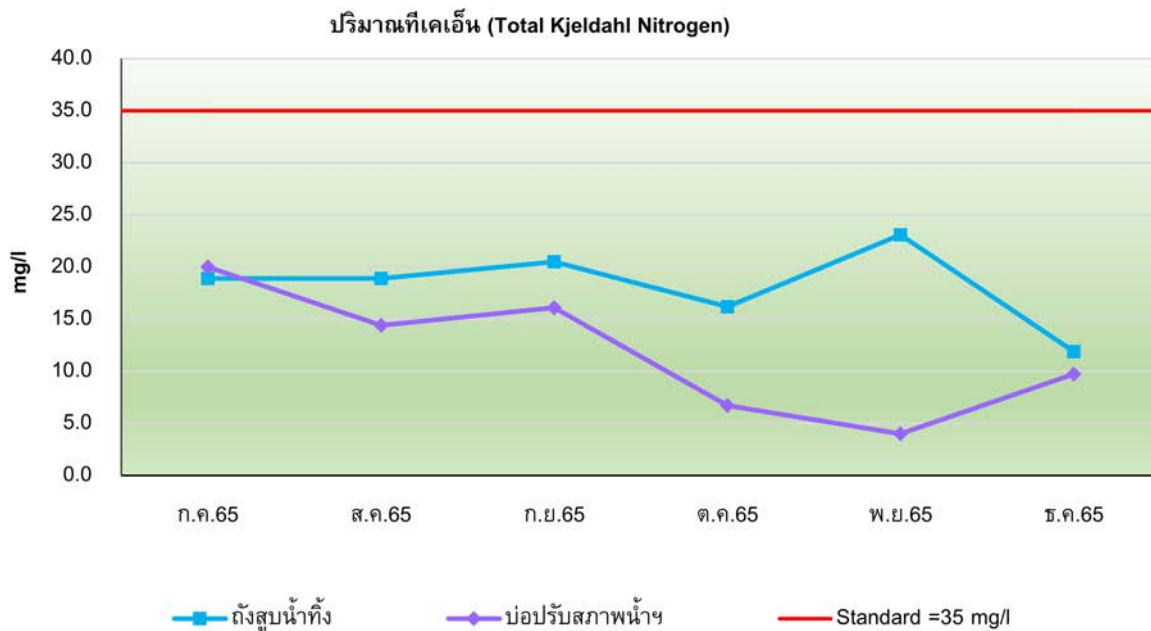
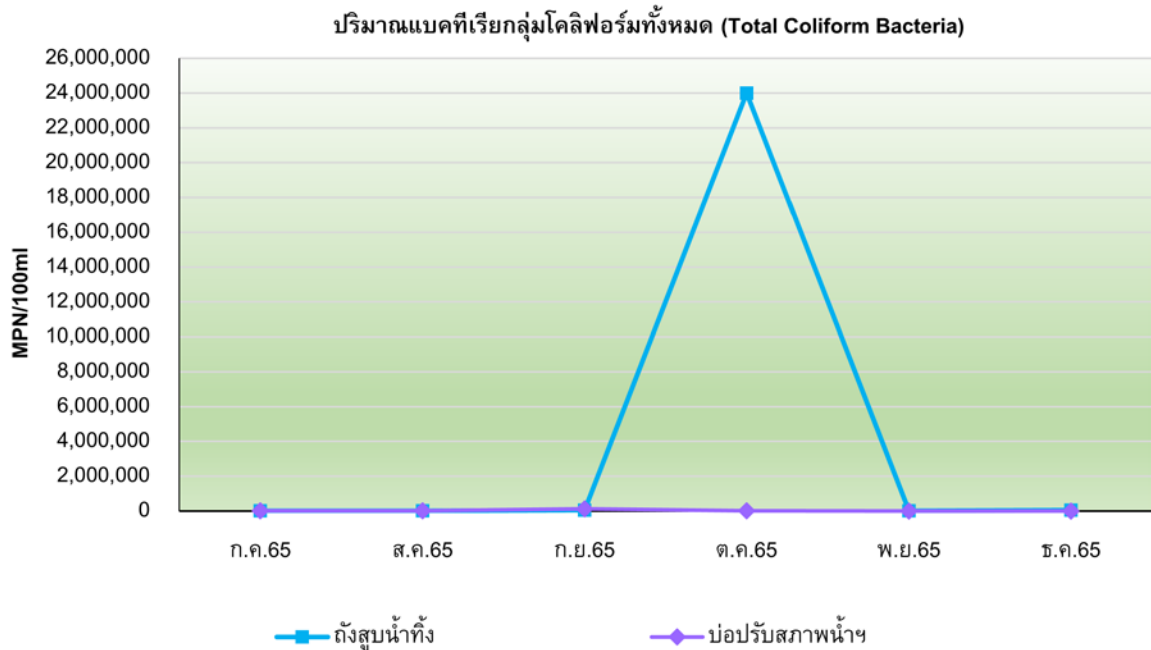
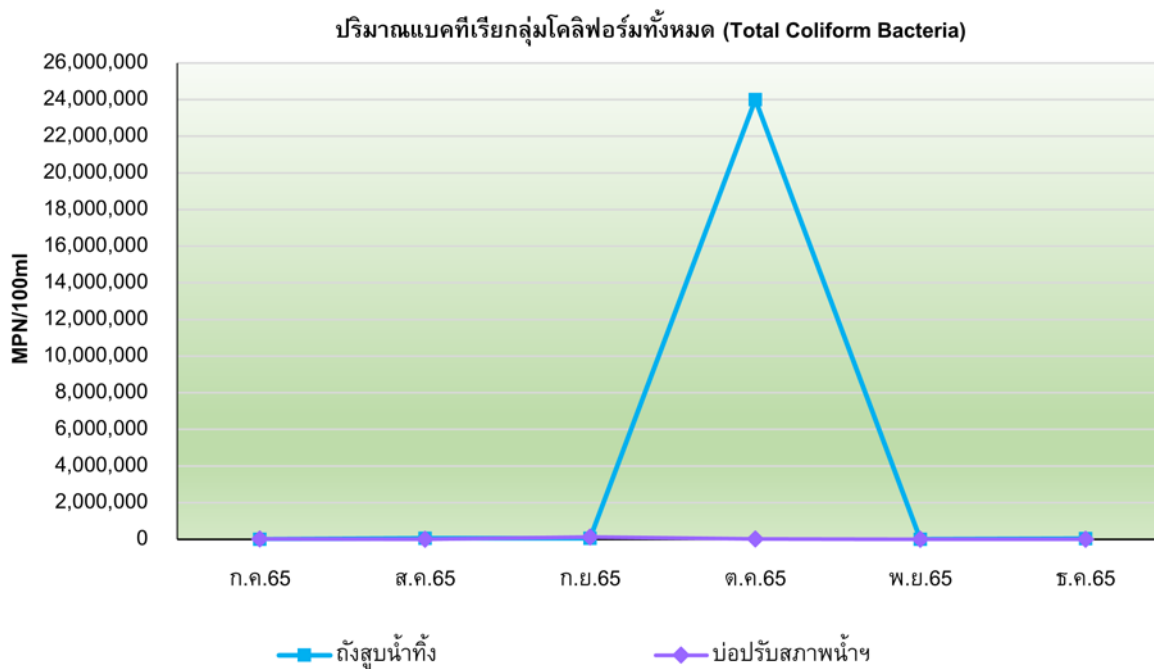
เมื่อเปรียบเทียบผลการตรวจวัดและวิเคราะห์คุณภาพน้ำทิ้ง ตั้งแต่เดือนกรกฎาคม - ธันวาคม พ.ศ.2565 แสดงดังรูปที่ 3-8 ถึงรูปที่ 3-17 พบว่า คุณภาพน้ำทิ้งมีค่าเปลี่ยนแปลงไม่คงที่ ขึ้นกับปริมาณการใช้น้ำในแต่ละเดือน ซึ่งทางโครงการมีการตรวจสอบสาเหตุ และปรับปรุงแก้ไขอยู่เสมอเพื่อลดค่าความสกปรกของน้ำทิ้งให้อยู่ในเกณฑ์ที่มาตรฐานกำหนด

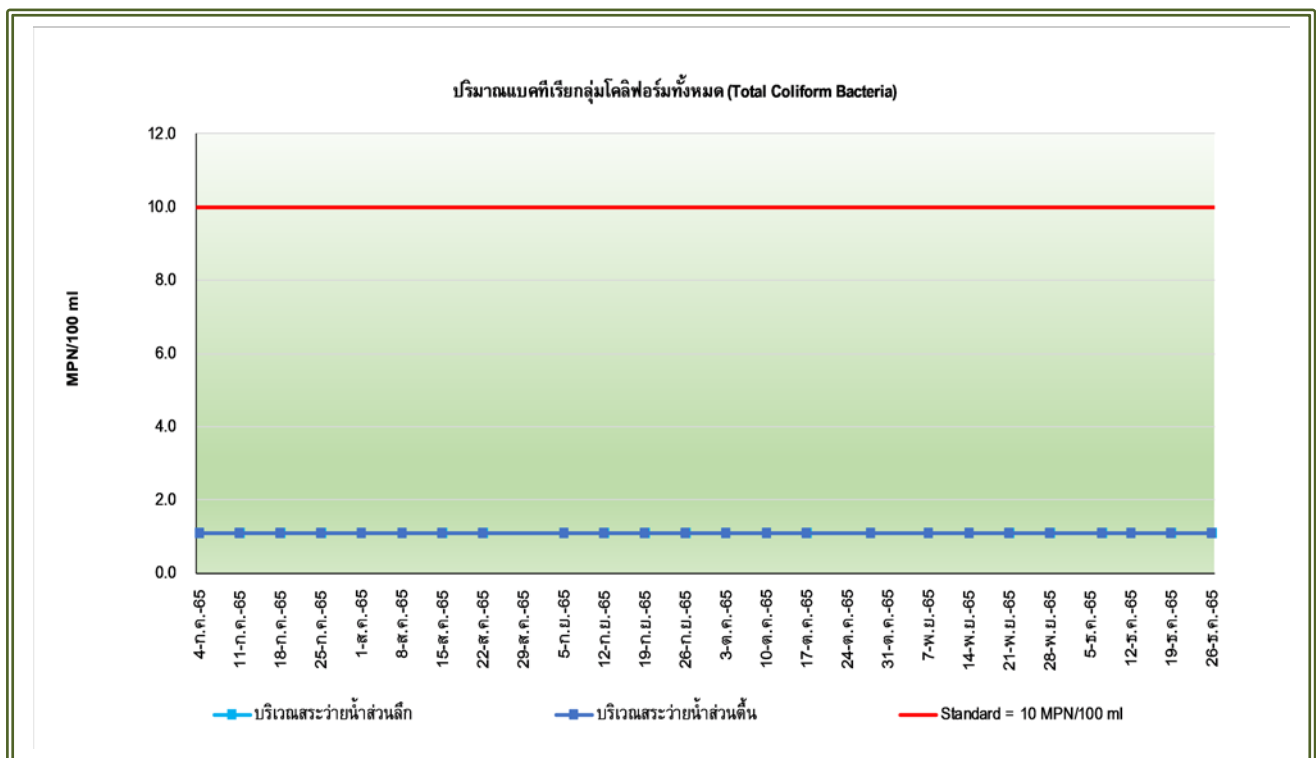
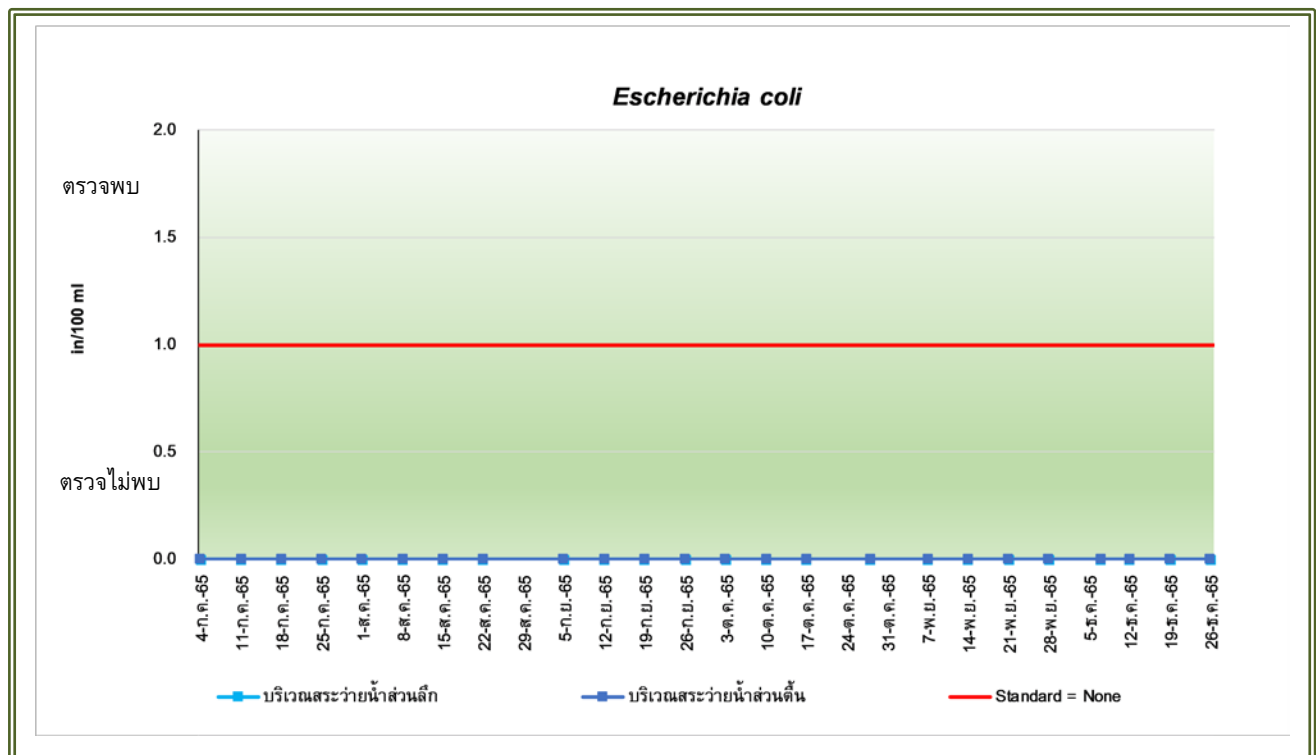
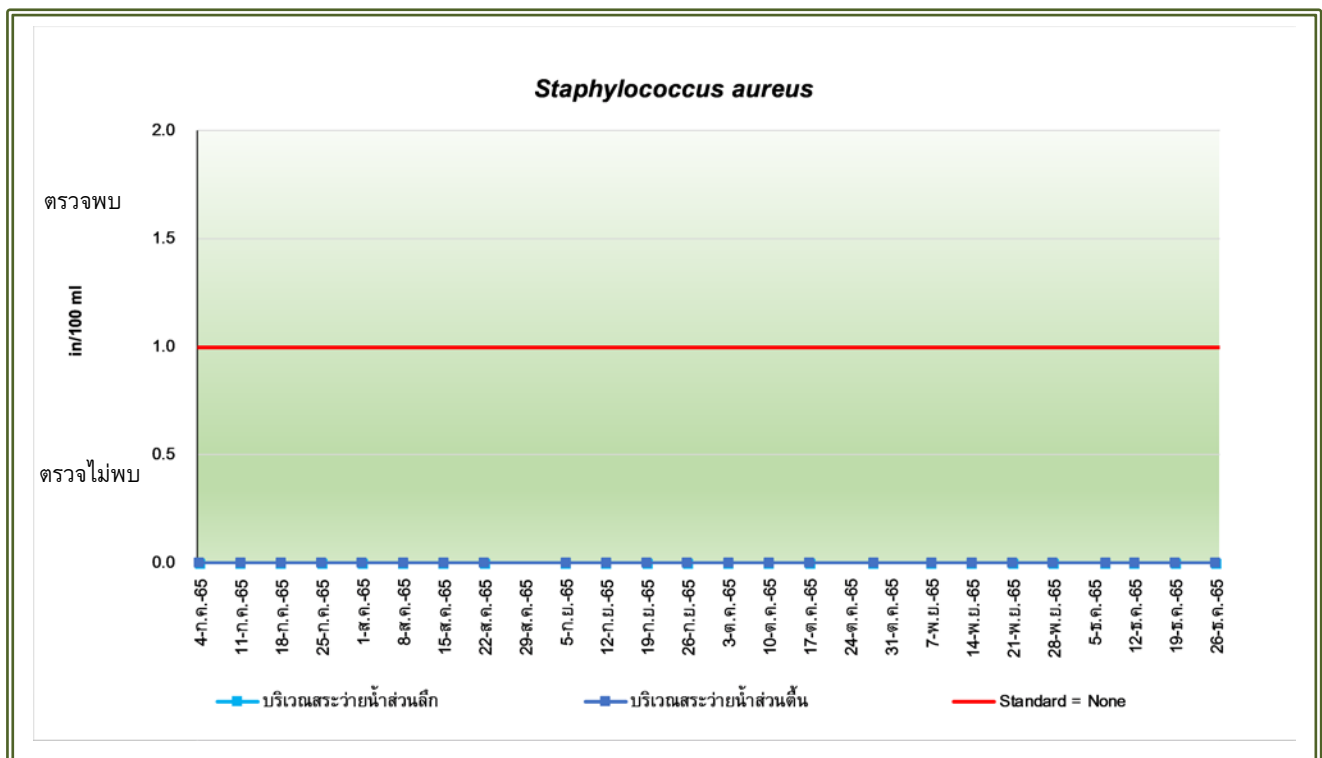
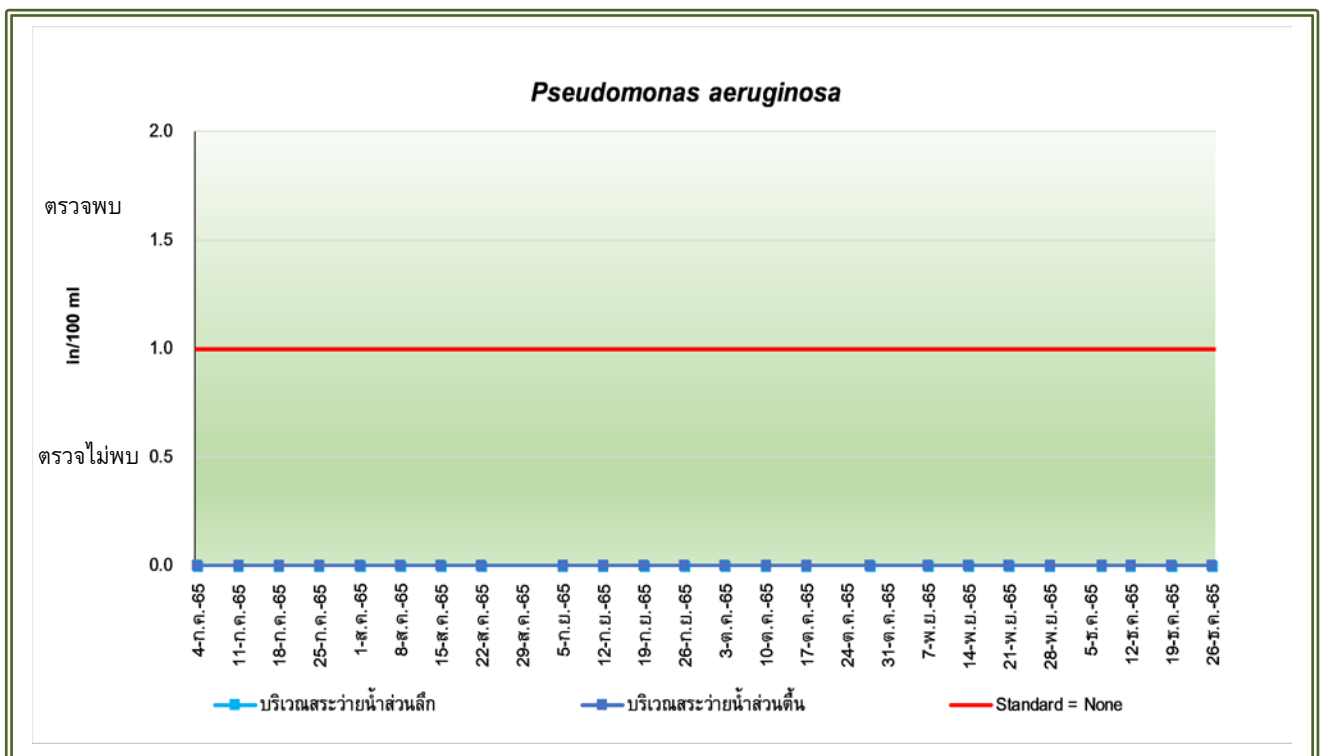
เมื่อเปรียบเทียบผลการตรวจวัดและวิเคราะห์คุณภาพน้ำสระว่ายน้ำ ตั้งแต่เดือนกรกฎาคม – ธันวาคม พ.ศ. 2565 แสดงดังรูปที่ 3-20 ถึงรูปที่ 3-23 พบว่า คุณภาพน้ำสระว่ายน้ำมีค่าเปลี่ยนแปลงค่อนข้างคงที่
