ผลการดำเนินการตามมาตรการป้องกัน
และลดผลกระทบสิ่งแวดล้อม

การตรวจสอบการปฏิบัติตามมาตรการป้องกันและแก้ไขผลกระทบสิ่งแวดล้อม และมาตรการติดตามตรวจสอบผลกระทบสิ่งแวดล้อม โครงการทำเหมืองแร่หินประดับชนิดหินแกรนิต และหินอุตสาหกรรมชนิดหินแกรนิต (เพื่ออุตสาหกรรมก่อสร้าง) ของ บริษัท ห้วยน้ำหอม แกรนิต (92) จำกัด ประทานบัตรที่ 25514/14759 ตั้งอยู่ที่ ตำบลปางสวรรค์ อำเภอชุมตาบง จังหวัดนครสวรรค์ พบว่า ทางโครงการหยุดการทำเหมืองและกิจกรรมที่เกี่ยวข้องในพื้นที่ประทานบัตร นับตั้งแต่ประทานบัตรสิ้นอายุเมื่อวันที่ 17 พฤษภาคม 2552 จากการตรวจสอบพื้นที่ประทานบัตรในช่วงเดือนเมษายน 2565 พบว่า มีการปรับพื้นที่เพื่อดำเนินการก่อสร้างสิ่งปลูกสร้างตามที่แผนผังโครงการกำหนดไว้ในส่วนบริเวณแนวเขตพื้นที่โดยรอบโครงการได้จัดทำแนวคันดินเพื่อเตรียมการปลูกต้นไม้สำหรับเป็นแนวกันชนระหว่างพื้นที่ข้างเคียงเพื่อลดผลกระทบด้านสิ่งแวดล้อม ตามมาตรการ ดังรูป (รูปที่ 2-1 และรูปที่ 2-2)

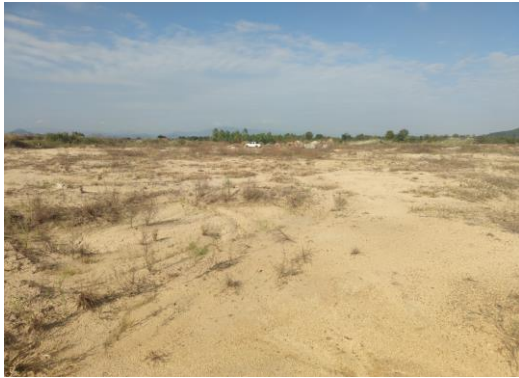
2. ให้เปิดการทำเหมืองเพื่อทำการผลิตแร่แต่ละชนิดตามแผนผังโครงการทำเหมืองดังนี้		
2.1 หินอุตสาหกรรมชนิดหินแกรนิต (เพื่ออุตสาหกรรมก่อสร้าง) ให้เปิดหน้าเหมืองในลักษณะขั้นบันได กำหนดให้ขั้นบันไดหน้าเหมืองสูงไม่เกิน 5 เมตร และกว้างไม่น้อยกว่า 5 เมตร และควบคุมความลาดชัน	- อยู่ระหว่างเตรียมพื้นที่เปิดทำเหมือง (รูปที่.2-1)	- ไม่มี

2.2 หินประตบชนิดหินแกรนิตให้เปิดหน้าเหมือง ในลักษณะขั้นบันได กำหนดให้ขั้นบันได หน้าเหมืองสูงไม่เกิน 5 เมตร และกว้าง ไม่น้อยกว่า 5 เมตร และควบคุมความลาด ชันสุดท้ายของหน้าเหมือง (Overall Slope) ไม่เกิน 45 องศา และให้ใช้วัตถุระเบิดแรงต่ำ ชนิดดินดำ โดยใช้ปริมาณดินดำในการ ระเบิดรวมครั้งละไม่เกิน 15 กิโลกรัม ทั้งนี้ให้ทำการระเบิดวันละไม่เกิน 1 ครั้งในช่วง เวลา 16.00-17.00 น. โดยก่อนการระเบิดจะต้องมี เจ้าหน้าที่ตรวจสอบในรัศมี 100 เมตร และให้มี สัญญาณเตือนให้ได้ยินในรัศมีไม่น้อยกว่า 500 เมตร จากจุดที่ระเบิด พร้อมทั้งมีป้ายแสดงเวลา การระเบิดบริเวณทางเข้าเหมืองให้ผู้สัญจรผ่านไป มาเห็นได้อย่างชัดเจน และห้ามทำเหมืองหรือมี การระเบิดในเวลากลางคืนโดยเด็ดขาด	- อยู่ระหว่างเตรียมพื้นที่เปิดทำเหมือง (รูปที่.2-1)	- ไม่มี

3. ให้ฉีดพรมน้ำเพื่อลดการฟุ้งกระจายของฝุ่นละออง บริเวณหน้าเหมือง เส้นทางลำเลียงแร่ภายใน เหมืองและโรงโม่หิน ตามความเหมาะสมกับสภาพ ภูมิอากาศ และปรับปรุงเส้นทางขนส่งแร่ออกไป จำหน่ายให้เป็นถนนหินบดอัดแน่น รวมทั้งให้ ตรวจสอบและซ่อมแซมเส้นทางขนส่งแร่ให้อยู่ใน สภาพที่ดีอยู่เสมอและปรับปรุงเส้นทางขนส่งแร่ ทางทิศเหนือที่เชื่อมกับทางสาธารณะลาดยางที่ ผ่านพื้นที่โครงการ ให้เป็นถนนลาดยางหรือหินบด อัดแน่นอย่างน้อย 50 เมตร เพื่อลดการนำฝุ่น โคลนและเศษหินขึ้นสู่ถนน โดยเฉพาะในฤดูฝน เพื่อลดอุบัติเหตุการใช้เส้นทาง	- อยู่ระหว่างเตรียมพื้นที่เปิดทำเหมือง (รูปที่.2-1)	- ไม่มี

มาตรการป้องกันและแก้ไขผลกระทบสิ่งแวดล้อม	ผลการปฏิบัติตามมาตรการฯ	ปัญหาอุปสรรคที่ไม่สามารถปฏิบัติตามมาตรการและแนวทางแก้ไข
1. ให้เปิดหน้าเหมืองในลักษณะขั้นบันได โดยเริ่มเปิดทำเหมืองในบริเวณที่มีหินโผล่ลอยไปจนหมดพื้นที่แล้ว และจะต้องปรับปรุงพื้นที่ที่ผ่านการทำเหมืองแร่จากหินลอยให้เรียบร้อยก่อนที่จะเปิดหน้าเหมืองในบริเวณลานหิน	- การทำเหมืองในช่วงที่ผ่านมาการผลิตแร่หินระดับชนิดหินแกรนิตเฉพาะหินโผล่ลอยจนหมด ปัจจุบันอยู่ระหว่างการปรับสภาพพื้นที่เพื่อดำเนินการทำเหมืองตามแผนผังโครงการฉบับใหม่ (รูปที่ 2-1)	- ไม่มี

รูปที่ 2-1 สภาพพื้นที่โครงการปัจจุบัน

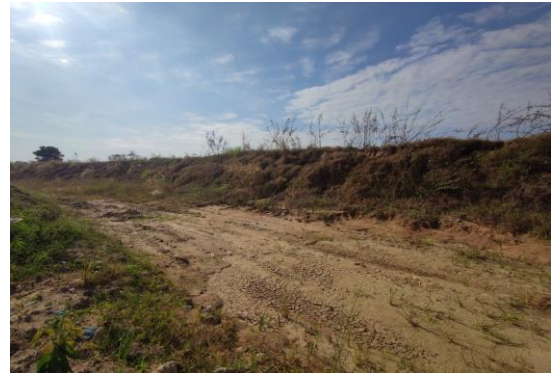
4. ให้จัดสร้างคันทำนบกั้นดินอัดแน่นให้มีลักษณะหน้า ตัดรูปสี่เหลี่ยมคางหมูฐานกว้าง 4 เมตร สูง 1.5 เมตร สันคนทำนบกั้นกว้าง 1 เมตร ล้อมรอบพื้นที่ การทำเหมืองทั้งสองบริเวณ คือ ลานกองแร่และ โรงโม่หิน	- ทางโครงการได้เริ่มปรับพื้นที่ พร้อมทั้งได้เริ่มทำ คันดินรอบๆ พื้นที่โครงการ ดังรูปที่ 2-2	- ไม่มี

รูปที่ 2-2 แนวคันดิน

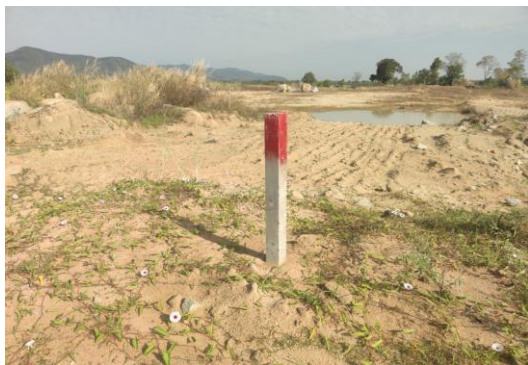
1. ให้เว้นพื้นที่ไม่ทำเหมืองเข้าใกล้ถนนสาธารณะลาดยางที่ผ่านพื้นที่โครงการและทางสาธารณะลูกรังทางด้านทิศใต้ ในระยะไม่น้อยกว่า 50 เมตร และแนวเขตประทานบัตรโดยรอบในระยะไม่น้อยกว่า 10 เมตร และดูแลบำรุงรักษาพันธุ์ไม้ที่มีอยู่เดิมให้มีการเจริญเติบโตที่ดี ห้ามคนงานเข้าไปทำการตัดฟันต้นไม้โดยเด็ดขาด พร้อมทั้งให้ปลูกเสริมต้นไม้โตเร็วให้เต็มทีว่างในพื้นที่ที่เว้นไม่ทำเหมืองให้หนาแน่นขึ้น	- โครงการได้เริ่มจัดทำแนวเขตเว้นพื้นที่ไม่ทำเหมืองเข้าใกล้ถนนสาธารณะลาดยางที่ผ่านพื้นที่โครงการและทางสาธารณะลูกรังทางด้านทิศใต้ ในระยะไม่น้อยกว่า 50 เมตร และแนวเขตประทานบัตรโดยรอบในระยะไม่น้อยกว่า 10 เมตร โดยใช้เสาไม้คอนกรีตเสริมเหล็ก หรือท่อเหล็ก พร้อมเขียนป้าย “แนวเว้นระยะ 50 เมตร” “แนวเว้นระยะ 10 เมตร” ปักแสดงแนวเว้นระยะให้มองเห็นได้อย่างชัดเจน พร้อมทั้งสร้างแนวคันทำนบดินอัดแน่นตามแนวเขตโครงการโดยรอบ (รูปที่ 2-3)	- ไม่มี

รูปที่ 2-3 เสาหลักพื้นที่โครงการ

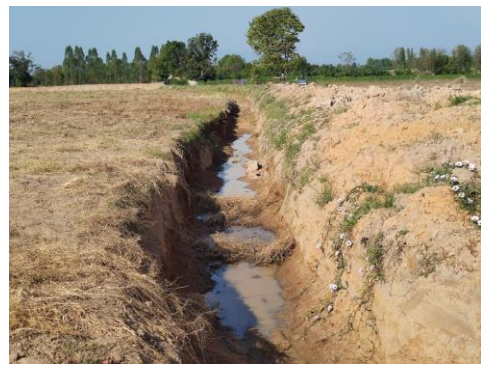
5. ให้ชุดระบายน้ำให้มีลักษณะหน้าตัดรูปสี่เหลี่ยม คางหมูขนาดความกว้างท้องร่อง 0.5 เมตร ลึก 0.5 เมตร โดยรอบพื้นที่การทำเหมืองทั้งสองบริเวณ ลานกองแร่ และโรงโม่หิน โดยให้มีทิศทางการไหล ของน้ำลงสู่บ่อตกตะกอนบริเวณอักษร “บ1” มีขนาดเนื้อที่ 5,000 ตารางเมตร ลึก 3 เมตร และ “บ2” มีขนาดเนื้อที่ 2,400 ตารางเมตร ลึก 3 เมตร รวม 2 บ่อ ให้ตกตะกอนเป็นน้ำใส เพื่อนำไปใช้ ประโยชน์ต่างๆ ได้ และจะต้องดูแลชุดลอกบ่อตก ตะกอนให้สามารถใช้งานได้อย่างมีประสิทธิภาพ อยู่เสมอ และหากมีความจำเป็นต้องระบายน้ำ ส่วนเกินออกจะต้องปล่อยให้ตกตะกอนเป็นน้ำใส แล้วเท่านั้น จึงทำการระบายออก	- อยู่ระหว่างดำเนินการก่อสร้าง (รูปที่ 2-4)	- ไม่มี

รูปที่ 2-4 คูระบายน้ำ

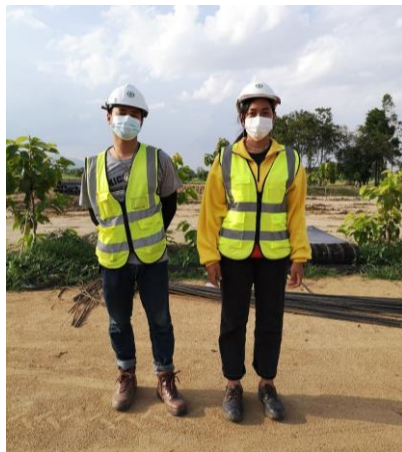
7. ให้จัดหาและกำชับให้พนักงานสวมใส่อุปกรณ์ ป้องกันส่วนบุคคล เช่น หน้ากากกันฝุ่น หมวก นิรภัย ปลั๊กอุดหู ฯลฯ ให้เหมาะสมกับสภาพของ งาน พร้อมทั้งจัดให้มีการตรวจสอบสุขภาพปีละ 1 ครั้ง	- ได้ดำเนินการจัดหาอุปกรณ์ป้องกันส่วนบุคคล สำหรับพนักงาน เช่น หน้ากากกันฝุ่น หมวก นิรภัย ดังรูปที่ 2-5 - จะจัดให้มีการตรวจสอบสุขภาพพนักงานตามเงื่อนไข อย่างเคร่งครัด	- ไม่มี

6. จัดเครื่องป้องกันอันตรายส่วนบุคคลให้แก่พนักงานตามความเหมาะสมของงาน	- การดำเนินโครงการในช่วงต่อไปจะจัดให้มีเครื่องป้องกันส่วนบุคคลได้แก่ เครื่องป้องกันเสียง และหน้ากากป้องกันฝุ่นละออง ให้พนักงานที่ปฏิบัติงานบริเวณหน้าเหมือง บริเวณโรงโม่หิน และพนักงานขับรถบรรทุกหิน เป็นต้น (รูปที่ 2-5)	- ไม่มี

รูปที่ 2-5 อุปกรณ์ป้องกันส่วนบุคคลสำหรับ
พนักงาน

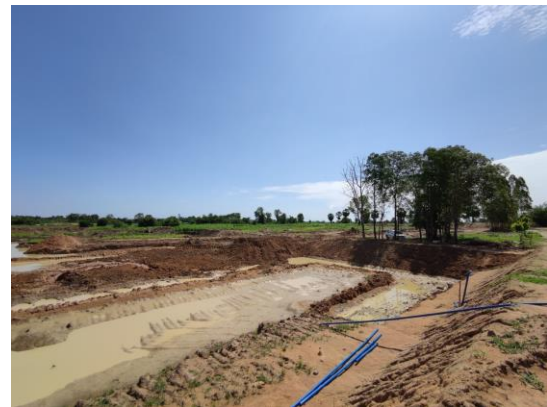
10.2 บริเวณที่ต่ำกว่าพื้นราบลงไปเป็นบ่อเหมือง ให้ปรับสภาพพื้นที่ให้มีความปลอดภัยแก่คน และสัตว์ที่อาจเข้าไปใกล้ หรือล่อมรั้วลวด หนาม พร้อมทั้งปลูกไม้ยืนต้นโดยรอบ บ่อเหมือง เพื่อป้องกันการพังทลายและ เสริมสร้างทัศนียภาพให้กลมกลืนกับ สภาพแวดล้อมโดยรอบ	- โครงการกำลังเริ่มปรับพื้นที่ตามเงื่อนไขที่ มาตรการกำหนด รูปที่ 2-6	- ไม่มี

2. บริเวณที่ไม่มีการทำเหมืองจะต้องดูแลรักษาสภาพพื้นที่เดิมไว้ให้มากที่สุด	- จะปฏิบัติตามเงื่อนไขกำหนดอย่างเคร่งครัด	- ไม่มี
3. ให้ทยอยถมปรับขอบขุมเหมืองที่ผ่านการทำเหมืองไปแล้ว และเมื่อเสร็จสิ้นการทำเหมืองทั้งหมดแล้ว จะกลบถมและปรับปรุงสภาพพื้นที่ให้มีความลาดชันของผนังบ่อเหมืองไม่เกิน 45 องศา พร้อมทั้งรื้อถอนสิ่งปลูกสร้างอาคารที่พักให้กลมกลืนกับสภาพแวดล้อมใกล้เคียง	- โครงการได้เริ่มปรับขอบขุมเหมืองเดิมตามเงื่อนไข (รูปที่ 2-6)	- ไม่มี

รูปที่ 2-6 ปรับขอบขุมเหมืองเดิม

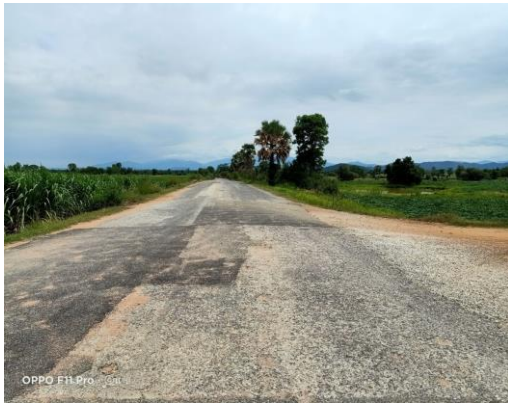
4. จำกัดความเร็วของรถที่วิ่งเข้า-ออก เพื่อขนส่งแร่ โดยเฉพาะในช่วงที่ผ่านชุมชน ซึ่งจะต้องใช้ความเร็วไม่เกิน 25 กิโลเมตร/ชั่วโมง ในขณะที่รถบรรทุกแรงแวิ่งบนถนนลูกรังที่มีบ้านเรือนราษฎรตั้งอยู่	- ปฏิบัติตามเงื่อนไขที่กำหนด โดยมีการจำกัดความเร็วของรถที่วิ่งเข้า-ออก เพื่อขนส่งแร่ในช่วงที่ผ่านชุมชน ให้ใช้ความเร็วไม่เกิน 25 กิโลเมตร/ชั่วโมง ทั้งนี้ ปัจจุบันเส้นทางขนส่งแร่มีสภาพเป็นถนนลาดยางจนถึงพื้นที่ประทานบัตร (รูปที่ 2-7)	- ไม่มี

5. เส้นทางขนส่งแร่ในช่วงที่เป็นถนนลาดยางให้หาเศษหินที่เก็บกองไว้ไปถมอัดให้แน่น ซึ่งจะสามารถลดฝุ่นละอองได้ระดับหนึ่ง	- ปัจจุบันเส้นทางขนส่งแร่มีสภาพเป็นถนนลาดยางจนถึงพื้นที่ประทานบัตร (รูปที่ 2-7)	- ไม่มี

9. จะทำการตรวจสอบและปรับปรุงซ่อมแซมผิวการจราจรที่ใช้ในการขนส่งแร่ให้อยู่ในสถานที่ใช้งานได้ดีตลอดเวลา	- ปฏิบัติตามเงื่อนไขที่กำหนด ซึ่งปัจจุบันเส้นทางขนส่งแร่มีสภาพเป็นถนนลาดยาง (รูปที่ 2-7)	- ไม่มี

รูปที่ 2-7 สภาพเส้นทางขนส่งแร่

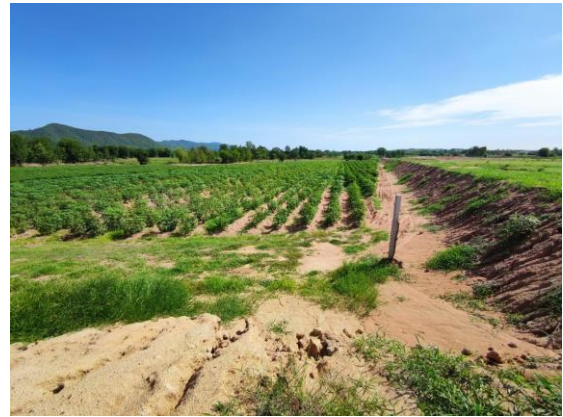
7. ให้เว้นแนวเขตไม่ทำเหมืองเข้าใกล้เส้นทางสาธารณประโยชน์ทางตอนกลางและตอนใต้ในระยะ 50 เมตร และในด้านที่ติดกับพื้นที่เกษตรกรรมในระยะ 5 เมตร พร้อมทั้งปลูกต้นไม้ยืนต้นโตเร็วในระยะห่างประมาณ 2x2 เมตร ในลักษณะสลับฟันปลา	- ปฏิบัติตามเงื่อนไขที่กำหนด รูปที่ 2-8	- ไม่มี

รูปที่ 2-8 แนวเขตด้านติดพื้นที่เกษตรกรรม

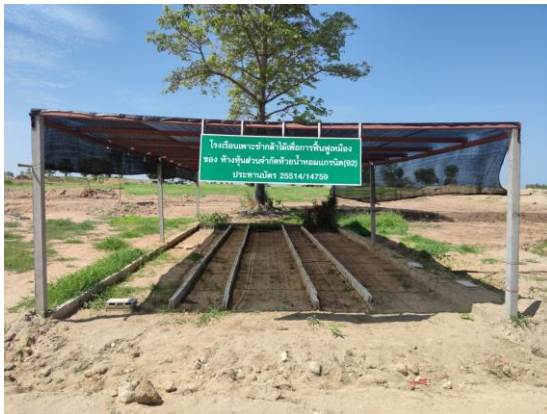
รูปที่ 2-8 โรงเรือนเพาะชำกล้าไม้เพื่อการฟื้นฟู
