ผลการปฏิบัติตามมาตรการป้องกัน
และแก้ไขผลกระทบสิ่งแวดล้อม

2.4 ผลการปฏิบัติตามมาตรการป้องกันและแก้ไขผลกระทบสิ่งแวดล้อม ระหว่างเดือนกรกฎาคม-ธันวาคม พ.ศ. 2565

ตารางที่ 2-2 สรุปผลการปฏิบัติตามมาตรการป้องกัน และแก้ไขผลกระทบสิ่งแวดล้อม ระยะดำเนินการ โครงการขยายท่าเทียบเรือและปรับปรุงท่าขนถ่ายผลิตภัณฑ์ บริษัท เอสโซ่ (ประเทศไทย) จำกัด (มหาชน) ระหว่างเดือนกรกฎาคม-ธันวาคม พ.ศ. 2565

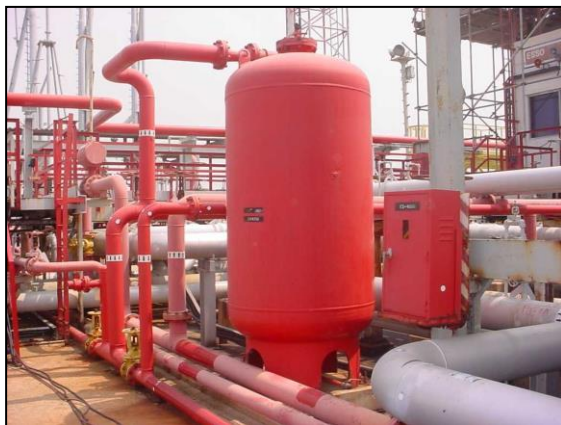
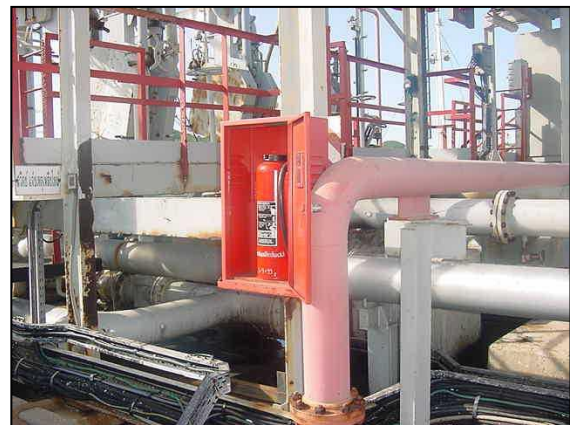
3.4 ต้องจัดเตรียมอุปกรณ์ในการดับเพลิงไว้ประจำท่าตลอดเวลา	โครงการได้จัดเตรียมอุปกรณ์ในการดับเพลิงไว้ประจำท่าตลอดเวลา		- รูปที่ 2-4 อุปกรณ์ในการดับเพลิง
3.5 ต้องตรวจวัดคุณภาพน้ำตามสถานีต่างๆ ที่เสนอไว้ในรายงานการศึกษาผลกระทบสิ่งแวดล้อม และส่งผลให้กรมเจ้าท่าทราบ โดยตรวจวัดอุณหภูมิ ความเป็นกรด-ด่าง ปริมาณออกซิเจนละลาย ปริมาณของแข็งแขวนลอย น้ำมันและไขมัน และความสกปรกในรูปบีโอดี ทุก 3 เดือน	มีการติดตามตรวจสอบคุณภาพน้ำตามสถานีต่างๆ ที่เสนอไว้ในรายงานการศึกษาผลกระทบสิ่งแวดล้อม ได้แก่ บริเวณจุดระบายน้ำทิ้งของโครงการ (Refinery Mix) บริเวณท่าขนถ่ายผลิตภัณฑ์ท่าเดิมและท่าใหม่ (Berth Island) และบริเวณท่าเทียบเรือปัจจุบัน (Jetty) ซึ่งได้ดำเนินการติดตามตรวจสอบอุณหภูมิ ความเป็นกรด-ด่าง ปริมาณออกซิเจนละลาย ปริมาณของแข็งแขวนลอย น้ำมันและไขมัน และความสกปรกในรูปบีโอดี และส่งผลให้กรมเจ้าท่าทราบทุก 3 เดือน	-	- อ้างถึงรายงานบทที่ 3 ข้อ 3.3.1 คุณภาพน้ำทิ้ง - อ้างถึงรายงานบทที่ 3 ข้อ 3.3.2 คุณภาพน้ำทะเล

รูปที่ 2-4 อุปกรณ์ในการดับเพลิง

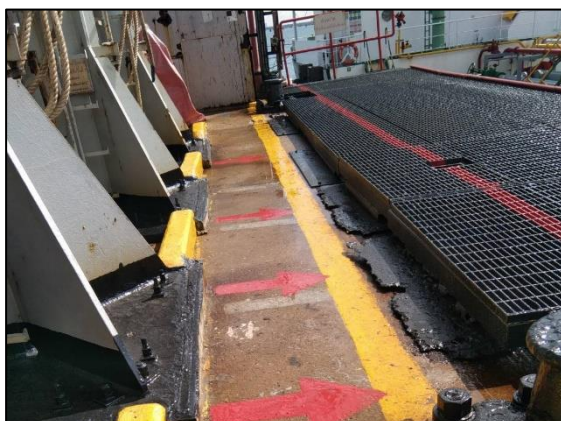
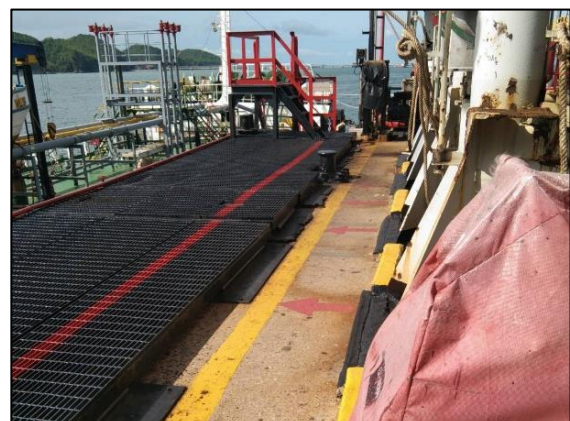
1. คุณภาพน้ำและนิเวศวิทยาทางทะเล - คุณภาพน้ำ	- การปนเปื้อนของน้ำทะเลจากน้ำมันที่บริเวณท่าขนถ่ายผลิตภัณฑ์	สร้างขอบคันที่ท่าขนถ่ายผลิตภัณฑ์เพื่อป้องกันน้ำปนเปื้อนระบายลงสู่ทะเล	ท่าขนถ่ายผลิตภัณฑ์เดิมท่าใหม่ และระบบบำบัดบนฝั่ง	โครงการจัดให้มีคันคอนกรีตโดยรอบบริเวณท่าขนถ่ายผลิตภัณฑ์เพื่อป้องกันน้ำมันหกหรือปนเปื้อนลงสู่ทะเล นอกจากนี้ยังมีการรวบรวมน้ำเสียปนเปื้อนน้ำมันที่เกิดขึ้นส่งกลับไปบำบัดที่ระบบบำบัดของโครงการปรับปรุงคุณภาพน้ำมันต่อไป	-	รูปที่ 2-5 แนวป้องกันน้ำมันระบายลงสู่ทะเลบริเวณท่าขนถ่ายผลิตภัณฑ์ รูปที่ 2-6 ระบบบ่อเติมอากาศ

รูปที่ 2-5 แนวป้องกันน้ำมันระบายนสู่ทะเลบริเวณท่าขนถ่ายผลิตภัณฑ์

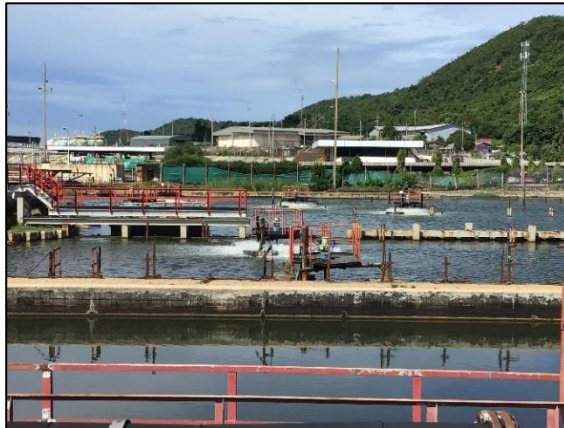
รูปที่ 2-6 ระบบบำบัดอากาศ

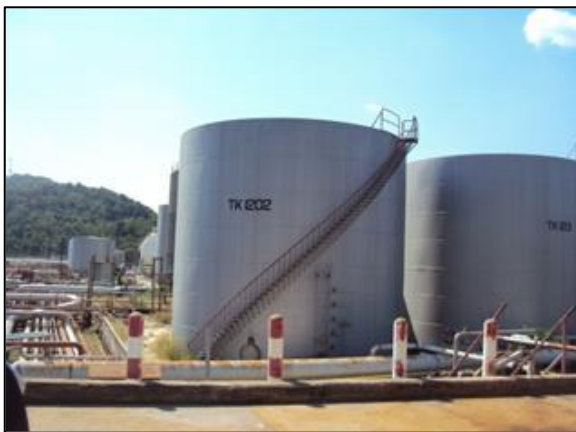
- น้ำเสียซึ่งปนเปื้อนน้ำมันจากน้ำอับเฉา และน้ำล้างถังน้ำมัน	การบำบัดน้ำเสียโดย Slop Tank และ API Separator	ท่าขนถ่ายผลิตภัณฑ์เดิมท่าใหม่ และระบบบำบัดบนฝั่ง	โครงการดำเนินการรวบรวมน้ำที่ปนเปื้อนน้ำมัน และน้ำล้างถังน้ำมันไว้ในบ่อรวบรวมน้ำเสีย (Sump) บริเวณท่าขนถ่ายผลิตภัณฑ์ ก่อนส่งเข้าสู่ Slop Tank เพื่อแยกน้ำมันกลับมาใช้กระบวนการผลิตอีกครั้ง สำหรับน้ำเสียที่เกิดขึ้นจะส่งไปบำบัดยัง API Separator ระบบเอเอส และบ่อเติมอากาศของโครงการปรับปรุงคุณภาพน้ำมันต่อไป สำหรับน้ำอับเฉาที่เกิดขึ้นจากเรือขนส่ง เจ้าของเรือจะเป็นผู้ดำเนินการกำจัด/นำไปส่งบำบัดเอง	-	รูปที่ 2-6 ระบบบ่อเติมอากาศ รูปที่ 2-7 Slop Tank รับน้ำเสียปนเปื้อนน้ำมัน รูปที่ 2-8 ระบบ API Separator

รูปที่ 2-7 Slop Tank รับน้ำเสียปนเปื้อนน้ำมัน

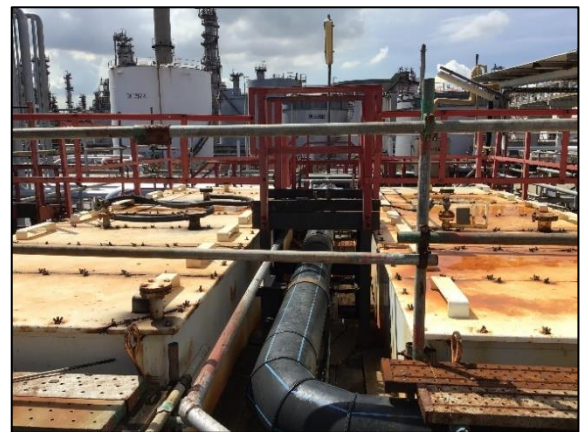
1.คุณภาพน้ำและนิเวศวิทยาทางทะเล (ต่อ) - นิเวศวิทยาทางทะเล	- น้ำมันที่รั่วหรือหกอาจมีผลกระทบต่อสิ่งมีชีวิตในทะเล	- จัดเตรียมมาตรการป้องกันน้ำมันไม่ให้ปนเปื้อนสู่ทะเลและให้มีระบบบำบัดน้ำเสียปนน้ำมันบนฝั่ง	- ท่าขนถ่ายผลิตภัณฑ์เดิมท่าใหม่ และระบบบำบัดบนฝั่ง	- โครงการมีมาตรการป้องกันน้ำมันบนท่าขนถ่ายผลิตภัณฑ์ไม่ให้ลงสู่ทะเล โดยจัดให้มีขอบกันรอบบริเวณท่าขนถ่ายผลิตภัณฑ์ และมีการรวบรวมน้ำมันที่เกิขึ้นไว้ในบ่อรวบรวมน้ำเสีย (Sump) ก่อนส่งเข้าสู่ Slop Tank เพื่อแยกน้ำมันกลับมาใช้กระบวนการผลิตอีกครั้ง สำหรับน้ำเสียที่เกิดขึ้นจะส่งไปบำบัดยัง API Separator ระบบเอเอส และบ่อเติมอากาศของโครงการปรับปรุงคุณภาพน้ำมันต่อไป	-	- รูปที่ 2-6 ระบบบ่อเติมอากาศ - รูปที่ 2-7 Slop Tank รับน้ำเสียปนเปื้อนน้ำมัน - รูปที่ 2-8 ระบบ API Separator - เอกสารแนบที่ 9 แผนป้องกันน้ำมันปนเปื้อนลงสู่ทะเล

รูปที่ 2-8 ระบบ API Separator

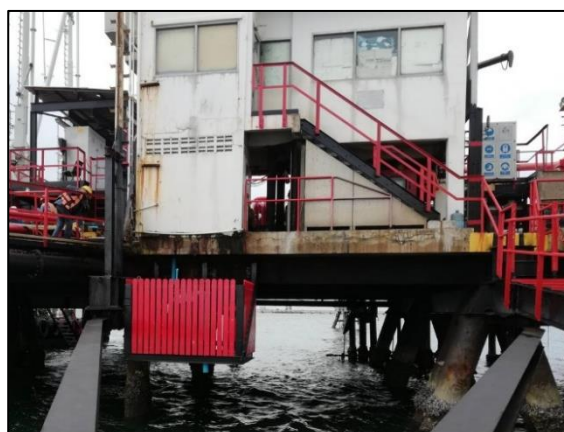
- สิ่งปฏิกูลจากท่าเรือและท่าขนถ่ายผลิตภัณฑ์	ถังบำบัดสิ่งปฏิกูล (Septic Tank) ที่ท่าเรือ และท่าขนถ่ายผลิตภัณฑ์	ท่าขนถ่ายผลิตภัณฑ์เดิมท่าใหม่ และระบบบำบัดบนฝั่ง	โครงการจัดให้มีถังบำบัดสิ่งปฏิกูลเพื่อบำบัดน้ำเสียจากห้องน้ำ-ห้องส้วม (Septic Tank) ตามที่มาตรการกำหนดแล้ว และโครงการได้มีการปรับปรุงทัศนียภาพบริเวณ Septic Tank เพื่อให้สอดคล้องกับมาตรฐานความปลอดภัยของโครงการ ป้องกันไม่ให้เกิดผลกระทบต่อสิ่งแวดล้อม	-	รูปที่ 2-9 Septic Tank และการปรับปรุงทัศนียภาพบริเวณ Septic Tank

รูปที่ 2-9 Septic Tank
และการปรับปรุงทัศนียภาพบริเวณ Septic Tank
