บทที่ 2

ผลการปฏิบัติตามมาตรการป้องกัน แก้ไข และลดผลกระทบสิ่งแวดล้อม

ตารางที่ 2.1 สรุปผลการปฏิบัติตามมาตรการป้องกัน แก้ไข และลดผลกระทบสิ่งแวดล้อม โครงการโรงไฟฟ้าเอ็กโก โคเจน
บริษัท เอ็กโก โคเจนเนอเรชั่น จำกัด ประจำปีเดือนกรกฎาคม-ธันวาคม 2565

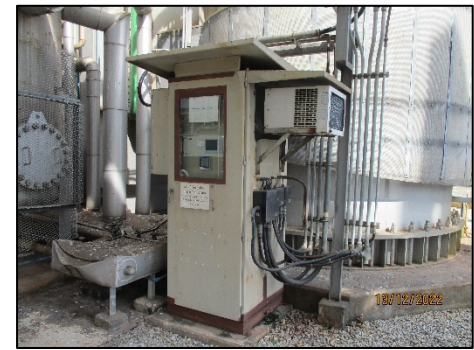
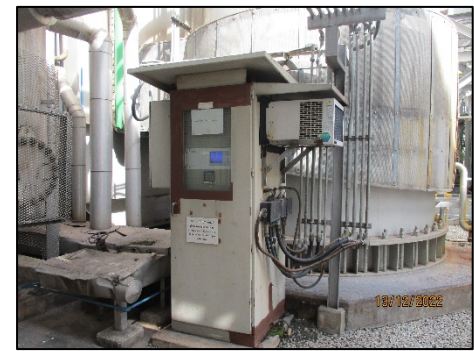
| ผลกระทบสิ่งแวดล้อม | มาตรการป้องกันแก้ไขและลดผลกระทบ | รายละเอียดการปฏิบัติจริง | ปัญหาและแนวทางแก้ไข | อ้างอิง |
|---|---|---|---|---|
| 1. คุณภาพอากาศ (ต่อ) | - ติดตั้งระบบการติดตามตรวจสอบการระบายมลสารต่อเนื่อง (Continuous Emission Monitoring System) | - ทางโครงการได้ติดตั้ง CEMs จำนวน 2 เครื่อง ได้แก่ HRSG 11 และ HRSG 12 (รูปที่ 2.1) และผลการตรวจวัดคุณภาพอากาศ โดยเครื่อง CEMs HRSG 11 ในเดือน ก.ค.-ธ.ค. 65 มีค่าสูงสุดเฉลี่ยอยู่ระหว่าง 83.62-87.20 ppm (ภาคผนวกที่ 8) ส่วนเครื่อง CEMs HRSG 12 ในเดือน ก.ค.-ธ.ค. 65 มีค่าสูงสุดเฉลี่ยอยู่ระหว่าง 88.36-90.68 ppm (ภาคผนวกที่ 8) | - ไม่พบปัญหา | CEMs ปล่อย HRSG11 CEMs ปล่อย HRSG12 รูปที่ 2.1 CEMs (Continuous Emission Monitoring System) |

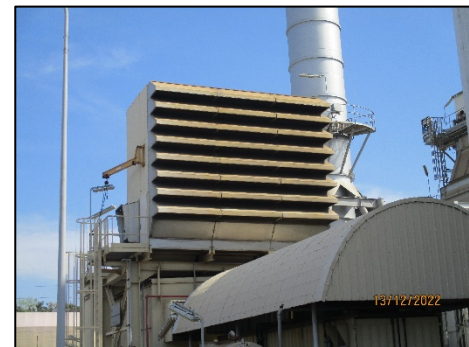
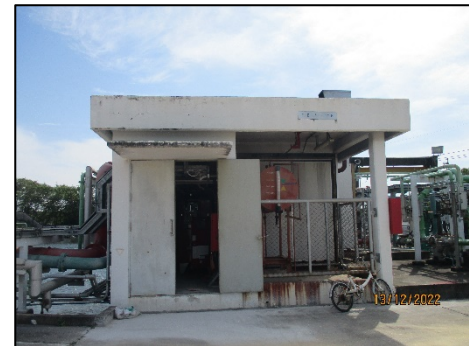
| ผลกระทบสิ่งแวดล้อม | มาตรการป้องกันแก้ไขและลดผลกระทบ | รายละเอียดการปฏิบัติจริง | ปัญหาและแนวทางแก้ไข | อ้างอิง |
|---|---|--|---|---|
| 2. เสียง | - ควบคุมระดับเสียงให้เป็นไปตามมาตรฐานทางวิศวกรรม โดยที่ระยะ 1 เมตรจากแหล่งกำเนิด ควบคุมเสียงไม่เกิน 85 เดซิเบล (เอ) | - ทางโครงการได้ติดตั้งอุปกรณ์ครอบแหล่งกำเนิดเสียง (Silencer) (รูปที่ 2.2) และติดตั้งป้ายเตือนให้สวมใส่อุปกรณ์ป้องกันเสียงในบริเวณที่มีเสียงดัง (รูปที่ 2.3) ทั้งนี้ เพื่อเป็นการควบคุมระดับเสียงที่ระยะ 1 เมตรจากแหล่งกำเนิดตามที่มาตรการกำหนดไว้ ทางโครงการได้ดำเนินการตรวจวัดระดับเสียง บริเวณ EDG Building และบริเวณ STG Building เรียบร้อยแล้ว พบว่า มีค่าไม่เกิน 85 เดซิเบล (เอ) ตามที่มาตรการกำหนด (ภาคผนวกที่ 1) โดยทางโครงการจะทำการเฝ้าระวังระดับเสียงบริเวณดังกล่าวอย่างต่อเนื่องต่อไป พร้อมทั้งจัดทำห้องครอบเสียง บริเวณ Fire Pump House เพื่อเป็นการลดระดับเสียงจากแหล่งกำเนิด | - ไม่พบปัญหา | <p>รูปที่ 2.2 อุปกรณ์ครอบแหล่งกำเนิดเสียง (Silencer)</p> |

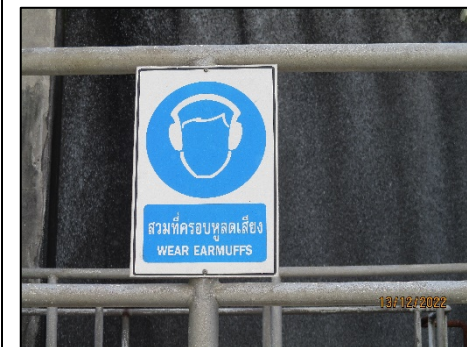
| ผลกระทบสิ่งแวดล้อม | มาตรการป้องกันแก๊สและลดผลกระทบ | รายละเอียดการปฏิบัติจริง | ปัญหาและแนวทางแก้ไข | อ้างอิง |
|---|---|---|---|--|
| 2. เสียง (ต่อ) | | | | <p>รูปที่ 2.3 ป้ายเตือนให้สวมใส่อุปกรณ์ ป้องกันเสียง</p> |

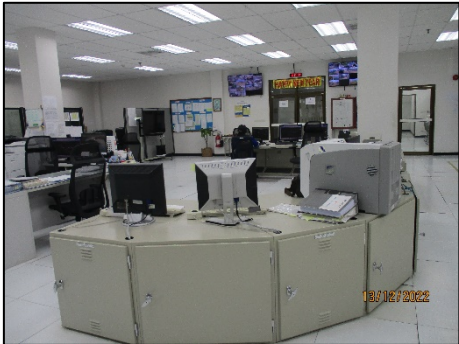
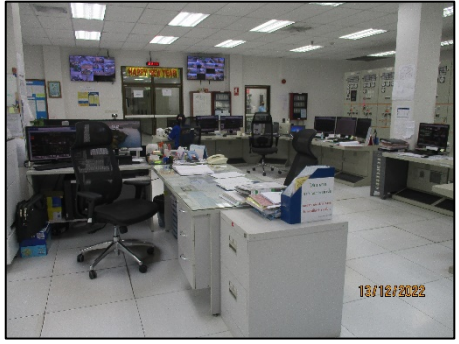
| ผลกระทบสิ่งแวดล้อม | มาตรการป้องกันแก๊สและลดผลกระทบ | รายละเอียดการปฏิบัติจริง | ปัญหาและแนวทางแก้ไข | อ้างอิง |
|---|---|---|---|--|
| 2. เสียง (ต่อ) | - ในการทำงานติดต่อกันของพนักงานไม่เกิน 8 ชั่วโมงต่อกะ ระดับความดังของเสียงที่พนักงานได้รับจะต้องไม่เกิน 85 เดซิเบล (เอ) | - ทางโครงการได้ควบคุมระดับความดังเสียงให้กับพนักงานที่ทำงานไม่เกิน 8 ชั่วโมงต่อกะ ให้ได้รับความดังเสียงไม่เกิน 85 เดซิเบล (เอ) โดยพนักงานส่วนใหญ่ปฏิบัติงานในห้อง Control Room (รูปที่ 2.4) อาคารสำนักงาน อาคารคลังพัสดุ และส่วนซ่อมบำรุง สำหรับพนักงานที่ต้องเข้าไปปฏิบัติงานในพื้นที่ส่วนการผลิตของโรงไฟฟ้า ซึ่งเป็นบริเวณที่มีระดับเสียงค่อนข้างดัง จะเข้าไปปฏิบัติงานในพื้นที่ดังกล่าวทุกๆ 4 ชั่วโมง ใช้เวลาในการปฏิบัติงานครั้งละประมาณ 15 นาที เท่านั้น และพนักงานที่ปฏิบัติงานดังกล่าวจะสวมใส่อุปกรณ์ป้องกันเสียงดังทุกครั้ง (รูปที่ 2.5) จากการตรวจวัดระดับเสียงในพื้นที่ทำงาน (L_{eq} 8 hr.) ในวันที่ 30 ส.ค. และ 21 พ.ย. 65 พบว่า ผลการตรวจวัดมีค่าอยู่ในเกณฑ์มาตรฐานที่กำหนด (รายละเอียดในบทที่ 3 หัวข้อ 3.4.1) | - ไม่พบปัญหา | <p>รูปที่ 2.4 Control Room ป้องกันการสัมผัสเสียงดัง</p> |

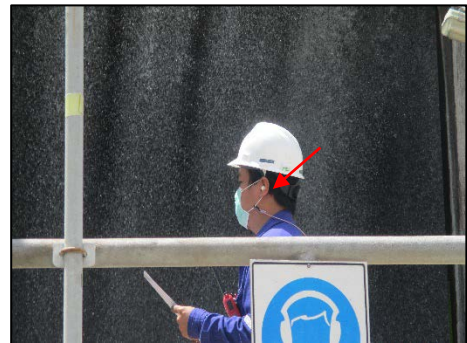
| ผลกระทบสิ่งแวดล้อม | มาตรการป้องกันแก้ไขและลดผลกระทบ | รายละเอียดการปฏิบัติจริง | ปัญหาและแนวทางแก้ไข | อ้างอิง |
|---|--|--|---|---|
| 2. เสียง (ต่อ) | - ในบริเวณที่มีเสียงดัง พนักงานที่ปฏิบัติหน้าที่บริเวณนั้น ต้องใส่ที่ครอบหู (Ear Muff) หรือปลั๊กอุดหู (Ear Plug) | - ทางโครงการได้กำหนดให้พนักงานที่ปฏิบัติงานในพื้นที่ที่มีเสียงดังต้องสวมใส่อุปกรณ์ป้องกันเสียง (รูปที่ 2.5) เช่น ที่ครอบหู (Ear Muff) หรือปลั๊กอุดหู (Ear Plug) ทุกครั้ง นอกจากนี้ พนักงานที่ทำงานในพื้นที่เสียงดังอื่นต้องสวมใส่ PPE อย่างเหมาะสม เช่น แว่นตา หน้ากาก เป็นต้น | - ไม่พบปัญหา | <p>รูปที่ 2.5 พนักงานสวมใส่อุปกรณ์ป้องกันเสียงขณะปฏิบัติงาน</p> |

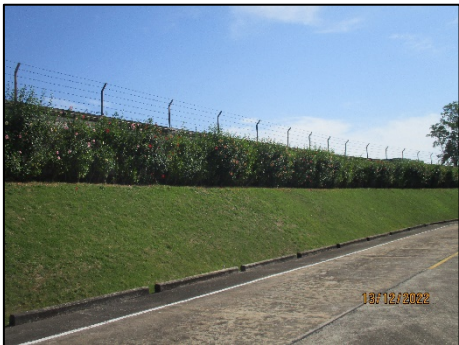
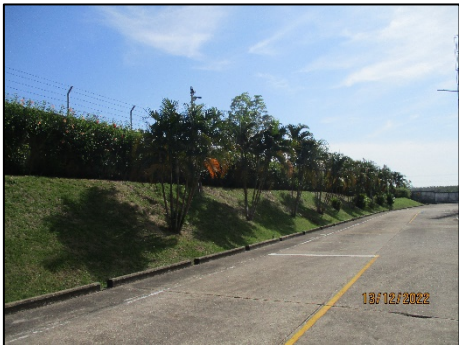
| ผลกระทบสิ่งแวดล้อม | มาตรการป้องกันแก้ไขและลดผลกระทบ | รายละเอียดการปฏิบัติจริง | ปัญหาและแนวทางแก้ไข | อ้างอิง |
|---|---|--|---|--|
| 2. เสียง (ต่อ) | - ดำเนินการปลูกต้นไม้ตามแนวเขตพื้นที่โครงการ เพื่อเป็นแนวเขตลดฝุ่นและเสียงต่อชุมชนโดยรอบโครงการ | - ทางโครงการได้ดำเนินการปลูกต้นไม้ตามแนวเขตพื้นที่โครงการ และก่อสร้างกำแพงสูงรอบโครงการ (รูปที่ 2.6) เพื่อเป็นการลดฝุ่นและเสียงดังจากการดำเนินงานของโครงการเรียบร้อยแล้ว | - ไม่พบปัญหา | <p>รูปที่ 2.6 แนวต้นไม้และกำแพงรอบโครงการ</p> |

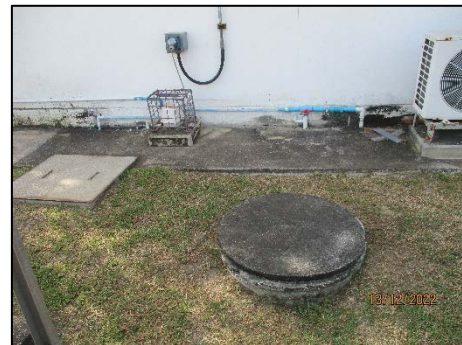
| ผลกระทบสิ่งแวดล้อม | มาตรการป้องกันแก้ไขและลดผลกระทบ | รายละเอียดการปฏิบัติจริง | ปัญหาและแนวทางแก้ไข | อ้างอิง |
|---|---|--|---|--|
| 3. อุทกวิทยาและ คุณภาพน้ำผิวดิน | น้ำเสียทางสุขาภิบาล - น้ำเสียอาคารสำนักงาน ห้องควบคุม โรงอาหารและอื่นๆ ต้องถูกบำบัดโดย ระบบบำบัดน้ำเสียสำเร็จรูป ให้น้ำทิ้ง ที่อยู่ในเกณฑ์มาตรฐานคุณภาพน้ำทิ้ง จากอาคารก่อนที่จะปล่อยให้ซึมลงสู่ พื้นดิน | - ทางโครงการได้ติดตั้งระบบบำบัดน้ำเสีย สำเร็จรูป (รูปที่ 2.7) เพื่อบำบัดน้ำเสีย จากอาคารสำนักงาน ห้องควบคุม โรงอาหาร และอื่นๆ ให้มีค่าอยู่ในเกณฑ์มาตรฐาน คุณภาพน้ำทิ้งจากอาคารก่อนที่จะปล่อยให้ ซึมลงสู่พื้นดิน | - ไม่พบปัญหา | รูปที่ 2.7 ถังบำบัดน้ำเสียสำเร็จรูป |

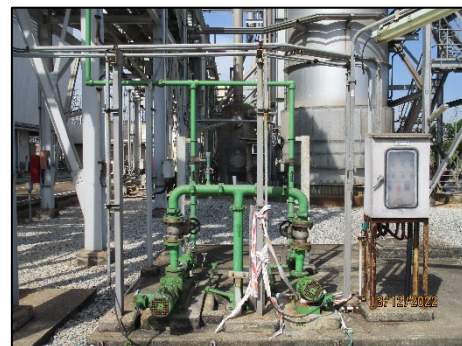
| ผลกระทบสิ่งแวดล้อม | มาตรการป้องกันแก้ไขและลดผลกระทบ | รายละเอียดการปฏิบัติจริง | ปัญหาและแนวทางแก้ไข | อ้างอิง |
|---|---|--|---|--|
| | น้ำทิ้งจากกระบวนการผลิต - น้ำทิ้งจากกระบวนการผลิต น้ำล้างพื้น โรงงาน น้ำเสียจากโรงซ่อมบำรุง ต้องระบายลงระบบรวบรวมน้ำทิ้ง เพื่อ ลำเลียงไปผ่านระบบแยกน้ำ/น้ำมัน และ ระบบปรับสภาพให้เป็นกลาง โดย ค่าความเป็นกรด-ด่าง ที่ผ่านการปรับ สภาพแล้วให้อยู่ระหว่าง 5 ถึง 9 | - ทางโครงการได้รวบรวมน้ำทิ้งจากกระบวนการ ผลิต น้ำล้างพื้นโรงงาน น้ำเสียจาก โรงซ่อมบำรุง และลำเลียงผ่านระบบแยกน้ำ/ น้ำมัน (รูปที่ 2.8) และระบบปรับสภาพน้ำให้ เป็นกลาง (รูปที่ 2.9) ก่อนส่งน้ำเสียไปบำบัด ยังบ่อ Wastewater Pond และโครงการได้ ติดตั้งเครื่อง pH Online และ Conductivity Online ในบริเวณ Boiler, Cooling Tower (ต่อ) | - ไม่พบปัญหา | รูปที่ 2.8 ระบบแยกน้ำ / น้ำมัน |

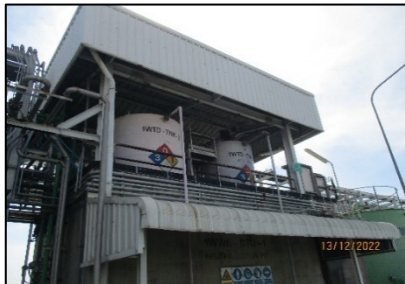
| ผลกระทบสิ่งแวดล้อม | มาตรการป้องกันแก้ไขและลดผลกระทบ | รายละเอียดการปฏิบัติจริง | ปัญหาและแนวทางแก้ไข | อ้างอิง |
|---|---|---|---|--|
| 3. อุทกวิทยาและคุณภาพน้ำผิวดิน (ต่อ) | น้ำทิ้งจากขบวนการผลิต (ต่อ) | (ต่อ) Demineralization Plant และ Neutralization Pit เพื่อใช้ในการตรวจวัดและควบคุมค่าความเป็นกรด-ด่าง และค่าการนำไฟฟ้า ให้มีค่าอยู่ในเกณฑ์ที่กำหนด ก่อนระบายไปยังบ่อ Wastewater Pond และโครงการได้ทำการสุ่มตรวจสอบค่าความเป็นกรด-ด่าง, ค่าการนำไฟฟ้า และค่าความขุ่นจากบ่อ Wastewater Pond โดยเจ้าหน้าที่ห้องปฏิบัติการของโครงการ เป็นประจำ สัปดาห์ละ 5 ครั้ง สำหรับน้ำเสียที่ปนเปื้อนน้ำมันจากหน่วยการผลิตจะส่งไปบำบัดในระบบ Oil Separator ก่อนระบายไปยังบ่อ Wastewater Pond ต่อไป | - ไม่พบปัญหา | <p>รูปที่ 2.9 ระบบปรับสภาพน้ำให้เป็นกลาง</p> |

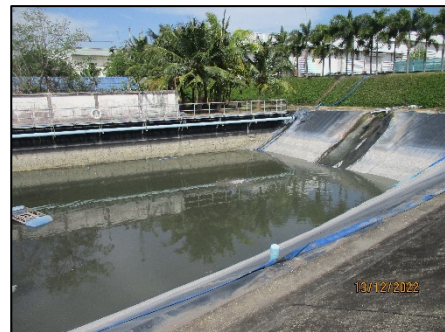
| ผลกระทบสิ่งแวดล้อม | มาตรการป้องกันแก้ไขและลดผลกระทบ | รายละเอียดการปฏิบัติจริง | ปัญหาและแนวทางแก้ไข | อ้างอิง |
|---|---|---|--|--|
| 3. อุทกวิทยาและ คุณภาพน้ำผิวดิน (ต่อ) | - น้ำระบายทิ้งจากหน่วย HRSG (ในกรณี ที่ทำความสะอาด) หอหล่อเย็น และ น้ำระบายทิ้งจากระบบควบแน่นไอน้ำ จะรวบรวมและผสมเข้ากัน เพื่อลด อุณหภูมิของน้ำทิ้งให้ได้มาตรฐานก่อน ระบายลงสู่ Waste Pond | - ทางโครงการได้รวบรวมน้ำระบายทิ้งจากหน่วย HRSG หอหล่อเย็น และน้ำระบายทิ้งจากระบบ ควบแน่นไอน้ำ และผสมเข้ากันเพื่อลดอุณหภูมิของ น้ำทิ้งให้มีค่าไม่เกิน 40 °C ก่อนระบายลงสู่ Wastewater Pond (รูปที่ 2.10) ส่วนน้ำระบายทิ้ง จากระบบควบแน่นไอน้ำ จะนำกลับเข้ามาใช้ใน กระบวนการของหอหล่อเย็น แทนการระบายลงสู่ Wastewater Pond | - ขอเปลี่ยนแปลงรายละเอียด ตามหนังสือ TLP-RY-130/49 ลงวันที่ 20 พ.ย. 49 และ โครงการได้รับการพิจารณา เห็นชอบจาก สผ. ตามหนังสือ ทส. 1009/286 ลงวันที่ 12 ม.ค. 50 (ภาคผนวกที่ 6) | รูปที่ 2.10 Wastewater Pond |

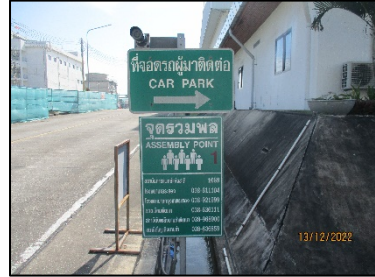
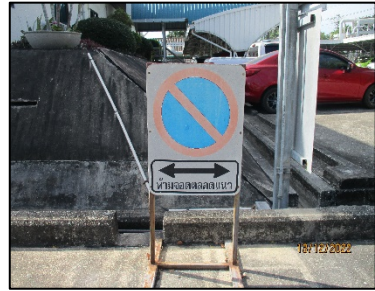
| ผลกระทบสิ่งแวดล้อม | มาตรการป้องกันแก้ไขและลดผลกระทบ | รายละเอียดการปฏิบัติจริง | ปัญหาและแนวทางแก้ไข | อ้างอิง |
|--|---|--|--|--|
| 6. การคมนาคม <ul style="list-style-type: none"> มีผลกระทบเล็กน้อยจากการเพิ่มปริมาณจราจรจากการดำเนินงานโรงไฟฟ้า | <ul style="list-style-type: none"> ให้มีการเอาใจใส่ดูแลในเรื่องความปลอดภัยในการจราจร | <ul style="list-style-type: none"> ทางโครงการไม่อนุญาตให้นักรถยนต์เข้ามาสัญจรภายในพื้นที่โครงการ เพื่อเป็นการป้องกันและลดอุบัติเหตุจากการจราจรในโครงการ ยกเว้น กรณีที่ทำการขนส่งวัสดุดิบที่ใช้ในกระบวนการผลิต เช่น การขนส่งสารเคมี และน้ำมันเท่านั้น ซึ่งรถขนส่งวัสดุดิบทุกคันต้องปฏิบัติตามกฎระเบียบการปฏิบัติงานของโครงการอย่างเคร่งครัด ทั้งนี้ ได้กำหนดให้รถจักรยาน และรถเข็นเป็นพาหนะขนส่งภายในพื้นที่โครงการ โดยได้จัดเตรียมพื้นที่จอดรถไว้บริเวณลานจอดรถใกล้จุดรวมพล (รูปที่ 2.11) พร้อมทั้งได้มีการติดป้ายจราจรต่างๆ ภายในพื้นที่โครงการ (รูปที่ 2.12) และมีการอบรมในเรื่องความปลอดภัยให้กับพนักงานทุกคนก่อนเข้าทำงาน | <ul style="list-style-type: none"> ไม่พบปัญหา | <p>รูปที่ 2.11 จุดรวมพล</p> <p>รูปที่ 2.12 ป้ายจราจรต่างๆ ภายในพื้นที่โครงการ</p> |

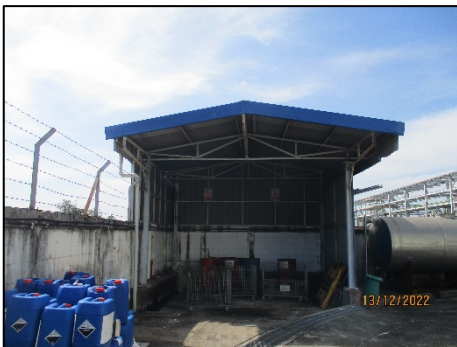
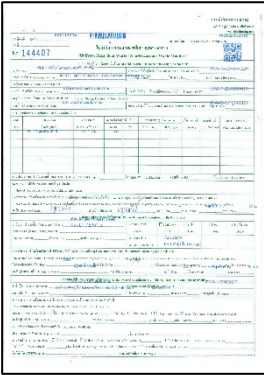
| ผลกระทบสิ่งแวดล้อม | มาตรการป้องกันแก้ไขและลดผลกระทบ | รายละเอียดการปฏิบัติจริง | ปัญหาและแนวทางแก้ไข | อ้างอิง |
|---|--|---|--|--|
| <p>8. การจัดการขยะและกากของเสีย</p> <ul style="list-style-type: none"> มีขยะจากสำนักงานประมาณ 33 กก./วัน มีกากของเสียเช่น น้ำมันหล่อลื่นจากเครื่องสูบน้ำ น้ำมันเกียร์จากเครื่องกำเนิดไฟฟ้า และ Resin จากระบบบำบัดแบบ Demineralization Process เกิดขึ้น | <p>กากของเสียจากกระบวนการผลิต</p> <ul style="list-style-type: none"> น้ำมันหล่อลื่นที่ใช้แล้ว เช่น น้ำมันเครื่อง น้ำมันเกียร์ ตลอดจนเรซินจาก Demineralization Process ให้หน่วยงานที่ได้รับอนุญาตจากหน่วยงานราชการเป็นผู้กำจัด | <ul style="list-style-type: none"> กากของเสียจากกระบวนการผลิต โครงการได้จัดเก็บไว้ในอาคารเก็บกากของเสีย (รูปที่ 2.14) และได้ติดต่อให้บริษัท เวสต์ 2 เอ็นเนอร์ยี่ จำกัด รับไปกำจัดต่อไป (ภาคผนวกที่ 11) | <ul style="list-style-type: none"> ขอเปลี่ยนแปลงรายละเอียดตามหนังสือ EGCO COGEN 099/51 ลงวันที่ 27 พ.ค. 51 และโครงการได้รับการพิจารณาเห็นชอบจาก สผ. แล้วตามหนังสือ ทส. 1009.7/ 4753 ลงวันที่ 24 มิ.ย. 51 (ภาคผนวกที่ 6) | <p>รูปที่ 2.14 อาคารเก็บกากของเสีย</p> <p>ภาคผนวกที่ 11</p> |

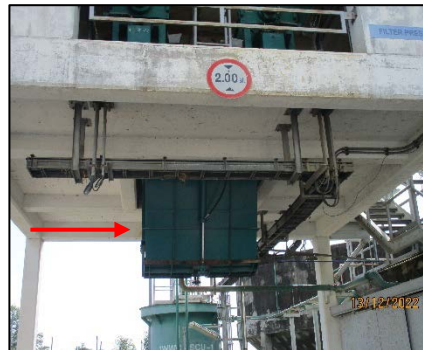
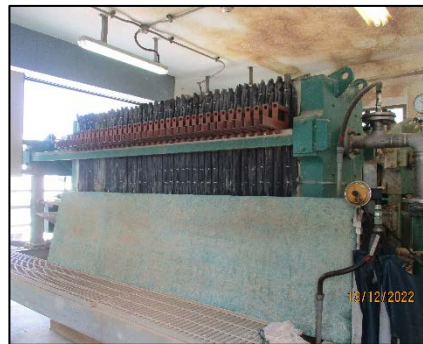
| ผลกระทบสิ่งแวดล้อม | มาตรการป้องกันแก้ไขและลดผลกระทบ | รายละเอียดการปฏิบัติจริง | ปัญหาและแนวทางแก้ไข | อ้างอิง |
|---|---|--|---|---|
| 8. การจัดการขยะและกากของเสีย (ต่อ) | - กากตะกอน (Sludge) ที่เกิดขึ้นส่งไปกำจัดโดย บจก. เวสต์ โอเวน เซอร์วิส หรือหน่วยงานที่ได้รับอนุญาตจากหน่วยงานราชการ | - ทางโครงการมีการจัดการกากตะกอน (Sludge) จากบ่อปรับปรุงคุณภาพน้ำของโครงการ โดยการทำแห้งด้วยเครื่องรีดตะกอน (รูปที่ 2.15) ก่อนส่งให้บริษัท ไมโครไบโอเทค จำกัด รับไปกำจัด ซึ่งปริมาณการส่งกากตะกอนไปกำจัดในเดือน ก.ค.-ธ.ค. 65 มีปริมาณ 79.90 ตัน (ภาคผนวกที่ 12) | - ขอเปลี่ยนแปลงรายละเอียดตามหนังสือ EGCOCOGEN 099/51 ลงวันที่ 27 พ.ค. 51 และโครงการได้รับการพิจารณาเห็นชอบจาก สผ. แล้วตามหนังสือ ทส. 1009.7/ 4753 ลงวันที่ 24 มิ.ย. 51 (ภาคผนวกที่ 6) | <p>รูปที่ 2.15 เครื่องรีดตะกอน</p> |

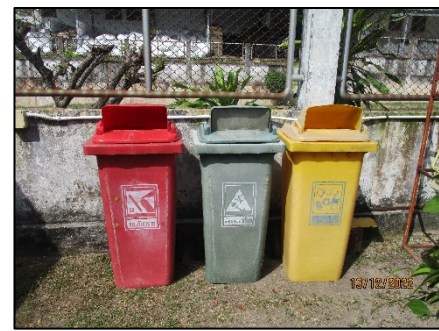
| ผลกระทบสิ่งแวดล้อม | มาตรการป้องกันแก้ไขและลดผลกระทบ | รายละเอียดการปฏิบัติจริง | ปัญหาและแนวทางแก้ไข | อ้างอิง |
|---|---|--|---|---|
| 8. การจัดการขยะและกากของเสีย (ต่อ) | - รวบรวมขยะในสำนักงานอย่างเหมาะสม และถูกต้อง ก่อนจัดส่งไปให้สุขาภิบาล มาบข่า หรือ อบต. มาบข่า กำจัด เช่น มีถังรองรับขยะและนำขยะใส่ถุงเก็บขยะประเภท HDPE | - ทางโครงการได้รวบรวมขยะในสำนักงานอย่างเหมาะสม โดยมีถังรองรับขยะ (รูปที่ 2.16) และนำขยะใส่ถุงเก็บขยะประเภท HDPE ก่อนจัดส่งไปให้ เทศบาลตำบลมาบข่าพัฒนานำไปกำจัดต่อไป | - ไม่พบปัญหา | รูปที่ 2.16 ถังรองรับขยะภายในโครงการ |

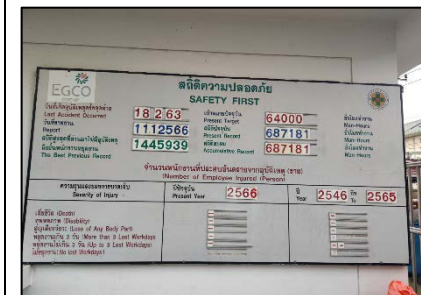
| ผลกระทบสิ่งแวดล้อม | มาตรการป้องกันแก้ไขและลดผลกระทบ | รายละเอียดการปฏิบัติจริง | ปัญหาและแนวทางแก้ไข | อ้างอิง |
|---|---|--|--|---|
| 10. สาธารณสุขและความปลอดภัย <ul style="list-style-type: none"> มลพิษสิ่งแวดล้อม เช่น อากาศ เสียง และน้ำเสีย อุบัติเหตุจากการปฏิบัติงาน | อาชีพอนามัย <ul style="list-style-type: none"> จัดบันทึกอุบัติเหตุต่างๆ และทำการวิเคราะห์ข้อมูลเพื่อหาแนวทางแก้ไข | <ul style="list-style-type: none"> ทางโครงการได้มีการบันทึกอุบัติเหตุที่เกิดขึ้นในพื้นที่โครงการทุกครั้ง เพื่อให้เป็นข้อมูลในการวิเคราะห์หาแนวทางในการแก้ไขปัญหาต่อไป โดยในเดือน ก.ค.-ธ.ค. 65 ไม่มีอุบัติเหตุเกิดขึ้น (ภาคผนวกที่ 15) ทั้งนี้ โครงการได้จัดทำป้ายสถิติความปลอดภัยไว้ด้านหน้าโครงการด้วย (รูปที่ 2.17) | <ul style="list-style-type: none"> ไม่พบปัญหา | <p>รูปที่ 2.17 ป้ายสถิติความปลอดภัย</p> |

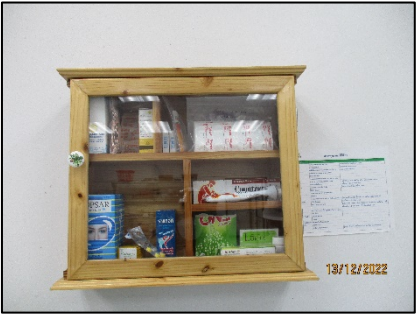
| ผลกระทบสิ่งแวดล้อม | มาตรการป้องกันแก๊สและลดผลกระทบ | รายละเอียดการปฏิบัติจริง | ปัญหาและแนวทางแก้ไข | อ้างอิง |
|---|--|---|---|--|
| 10. สาธารณสุขและความปลอดภัย (ต่อ) | - จัดให้มีตู้ยาสามัญพร้อมเวชภัณฑ์ และประสานงานกับ โรงพยาบาลกรุงเทพระยอง และ โรงพยาบาลมฤฎระยอง ในกรณีที่ต้องส่งต่อผู้ป่วย | - โครงการได้จัดให้มีตู้ยาสามัญพร้อมเวชภัณฑ์ (รูปที่ 2.18) จำนวน 4 จุด และประสานงานกับ โรงพยาบาลกรุงเทพระยอง และ โรงพยาบาลมฤฎระยอง ในการส่งต่อผู้ป่วยในกรณีเกิดเหตุฉุกเฉินแล้ว | - ขอเปลี่ยนแปลงรายละเอียดตามหนังสือ EGCOCOGEN 099/51 ลงวันที่ 27 พ.ค. 51 และโครงการได้รับการพิจารณาเห็นชอบจาก สผ. แล้ว ตาม หนังสือ ทส. 1009.7/4753 ลงวันที่ 24 มิ.ย. 51 (ภาคผนวกที่ 6) | <p>รูปที่ 2.18 ตู้ยาสามัญพร้อมเวชภัณฑ์</p> |

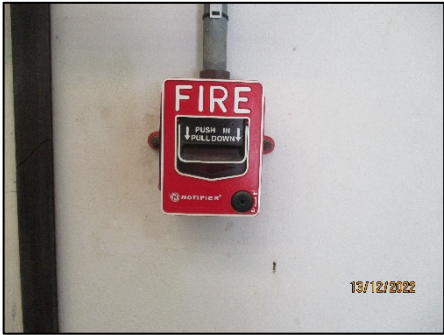
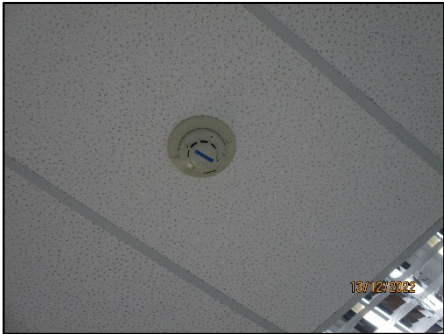
| ผลกระทบสิ่งแวดล้อม | มาตรการป้องกันแก๊สและลดผลกระทบ | รายละเอียดการปฏิบัติจริง | ปัญหาและแนวทางแก้ไข | อ้างอิง |
|---|--|--|--|---|
| 10. สาธารณสุขและความปลอดภัย (ต่อ) | <p>มาตรการป้องกันอันตรายและความปลอดภัย</p> <ul style="list-style-type: none"> - ตรวจสอบระบบป้องกันไฟไหม้ของโรงงาน ได้แก่ ระบบจ่ายน้ำดับเพลิง แรงดัน และปริมาณน้ำดับเพลิง ต้องเพียงพอต่อความต้องการใช้ | <ul style="list-style-type: none"> - โครงการได้ดำเนินการตรวจสอบตามแผนการตรวจสอบระบบป้องกันไฟไหม้ที่ได้จัดทำไว้ (ภาคผนวกที่ 16) ทั้งนี้ โครงการได้ทำการติดตั้งระบบตรวจสอบไฟไหม้ เช่น Heat Detector, Smoke Detector และ Fire Alarm (รูปที่ 2.19) และจัดให้มีระบบดับเพลิงชนิดต่างๆ เช่น ถังดับเพลิงชนิดมือถือ, CO₂ อัดโนมิตี, หัวน้ำดับเพลิง, สายน้ำดับเพลิง และปั้มน้ำดับเพลิง (รูปที่ 2.20) | <ul style="list-style-type: none"> - ไม่พบปัญหา | <p>Fire Alarm</p> <p>Smoke Detector</p> <p>รูปที่ 2.19 ระบบตรวจสอบไฟไหม้</p> |

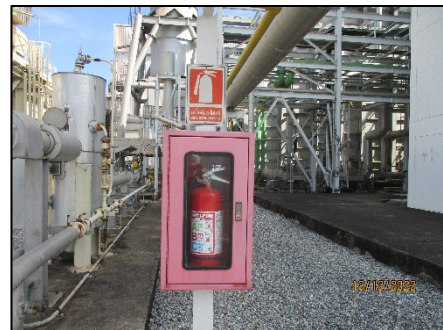
| ผลกระทบสิ่งแวดล้อม | มาตรการป้องกันแก๊สและลดผลกระทบ | รายละเอียดการปฏิบัติจริง | ปัญหาและแนวทางแก้ไข | อ้างอิง |
|---|---|---|---|--|
| 10. สาธารณสุขและความปลอดภัย (ต่อ) | | | | <p>ถังดับเพลิงชนิดมือถือ</p> <p>ปั้มน้ำดับเพลิง</p> <p>รูปที่ 2.20 ระบบดับเพลิง (ต่อ)</p> |

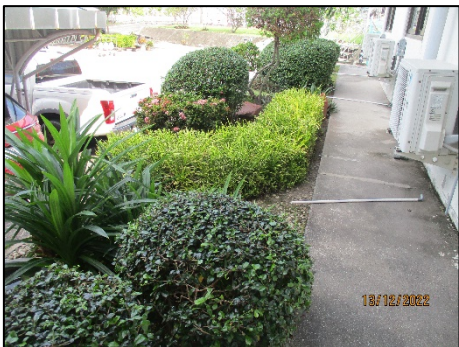
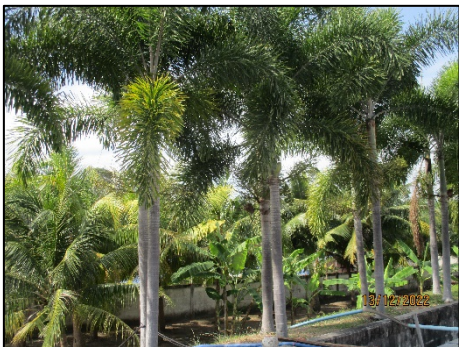
| ผลกระทบสิ่งแวดล้อม | มาตรการป้องกันแก้ไขและลดผลกระทบ | รายละเอียดการปฏิบัติจริง | ปัญหาและแนวทางแก้ไข | อ้างอิง |
|---|---|---|---|--|
| 11. คุณภาพและการท่องเที่ยว • ไม่มีผลกระทบ | - การปลูกต้นไม้ทรงสูงโดยรอบโครงการ และจัดทำพื้นที่สีเขียวบริเวณทางเข้าของโรงงานเพื่อเสริมสร้างภูมิทัศน์ที่ดีในบริเวณโครงการ | - โครงการได้จัดทำพื้นที่สีเขียว และปลูกต้นไม้ยืนต้นและไม้พุ่ม เช่น ต้นตะแบก ต้นพิกุล และต้นลิลาวดี ในบริเวณแนวรั้วรอบพื้นที่โรงไฟฟ้าประมาณร้อยละ 40 ของพื้นที่โครงการ เพื่อสร้างทัศนียภาพที่สวยงามภายในพื้นที่โครงการ (รูปที่ 2.22) | - ไม่พบปัญหา | <p>รูปที่ 2.22 พื้นที่สีเขียว</p> |
