## การปฏิบัติตามมาตรการป้องกันและแก้ไขผลกระทบสิ่งแวดล้อม

### 2.1 ผลการปฏิบัติตามมาตรการป้องกันและแก้ไขผลกระทบสิ่งแวดล้อม

**ตารางที่ 2.2-1 ผลการปฏิบัติตามมาตรการป้องกันและแก้ไขผลกระทบสิ่งแวดล้อม (ระยะเตรียมการ) โครงการเหมืองแร่หินดินดานเพื่ออุตสาหกรรมปูนซีเมนต์**  
คำขอประทานบัตรที่ 123/2539 (เลขประทานบัตร 28665/15781) ของ บริษัท ปูนซีเมนต์เอเชีย จำกัด (มหาชน) ระหว่างเดือนกรกฎาคม-ธันวาคม 2565

รายงานผลการปฏิบัติตามมาตรการป้องกันและแก้ไขผลกระทบสิ่งแวดล้อมและมาตรการติดตามตรวจสอบผลกระทบสิ่งแวดล้อม  
โครงการเหมืองแร่หินดินดานเพื่ออุตสาหกรรมปูนซีเมนต์ คำขอประทานบัตรที่ 123/2539 (เลขประทานบัตร 28665/15781)  
บริษัท ปูนซีเมนต์เอเชีย จำกัด (มหาชน)  
เดือนกรกฎาคม-ธันวาคม 2565

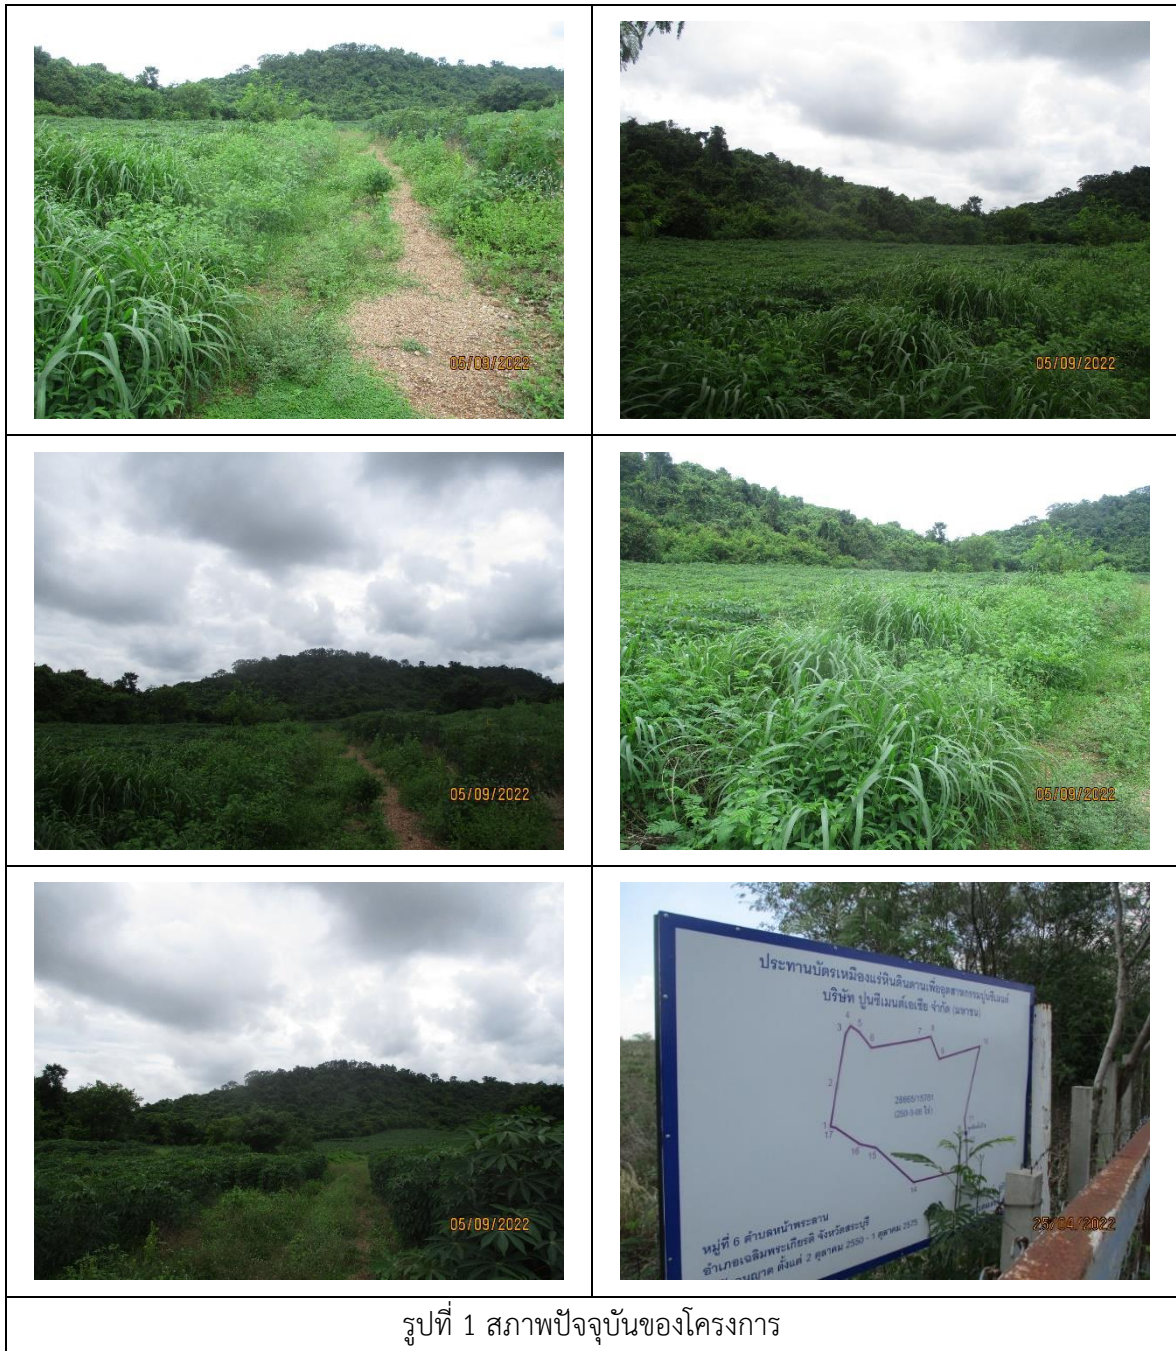
### รูปการปฏิบัติตามมาตรการป้องกันและแก้ไขผลกระทบสิ่งแวดล้อม รายละเอียดดังนี้

| มาตรการป้องกันและแก้ไขผลกระทบสิ่งแวดล้อม | สถานที่ดำเนินการ | ผลการปฏิบัติตามมาตรการฯ | ปัญหา อุปสรรค<br>ที่ไม่สามารถปฏิบัติ<br>ตามมาตรการและ<br>แนวทางแก้ไข | หลักฐานและ<br>เอกสารอ้างอิง |
|--|--|--|--|---|
| <b>1. สภาพภูมิประเทศ (ต่อ)</b><br><br>3. จัดให้มีพื้นที่เก็บกองเปลือกดินในบริเวณพื้นที่คำขอ<br>ประทานบัตรทางด้านทิศใต้ มีขนาด 200 x 200 เมตร | - บริเวณพื้นที่ราบ<br>ทางด้านทิศใต้ของ<br>พื้นที่โครงการ | - ปัจจุบัน (กรกฎาคม-ธันวาคม 2565) ทางโครงการได้ขอ<br>อนุญาตหยุดการทำเหมืองไว้ชั่วคราว ตามหนังสือเลขที่ สบ<br>0033(4)/2876 นับตั้งแต่วันที่ 1 ตุลาคม 2563 ถึง 30<br>กันยายน 2565 และหนังสือเลขที่ สบ 0034(4)/3655<br>ขออนุญาตหยุดการทำเหมืองอีก 1 ปี นับตั้งแต่วันที่<br>1 ตุลาคม 2565 ถึง วันที่ 30 กันยายน 2566 โดยไม่มีการ<br>ขุดทำเหมืองในพื้นที่โครงการ ทั้งนี้หากเปิดดำเนินการ<br>ทำเหมือง ทางโครงการจะกำหนดพื้นที่ในการกองเก็บ<br>เปลือกดิน และเศษหินทางด้านทิศใต้ของโครงการ | - | - รูปที่ 1 สภาพปัจจุบัน<br>ของโครงการ<br>- ภาคผนวก 3ก |

| มาตรการป้องกันและแก้ไขผลกระทบสิ่งแวดล้อม | สถานที่ดำเนินการ | ผลการปฏิบัติตามมาตรการฯ | ปัญหา อุปสรรค<br>ที่ไม่สามารถปฏิบัติ<br>ตามมาตรการและ<br>แนวทางแก้ไข | หลักฐานและ<br>เอกสารอ้างอิง |
|--|---|--|--|---|
| <b>1. สภาพภูมิประเทศ (ต่อ)</b><br><br>4. ปลุกไม้ยืนต้นโตเร็วภายในพื้นที่โครงการ เพื่อใช้เป็นแนว<br>กำบังลม และช่วยกรองฝุ่นละออง โดยปลุกจำนวน 2 แถว<br>แบบสลับฟันปลาระยะห่าง 2x2 เมตร บริเวณแนวริมขอบ<br>แปลงช่วงระหว่างหลักหมุดที่ 6-10 ทางด้านทิศเหนือ<br>และช่วงหลักหมุดที่ 11-12 ทางด้านทิศตะวันออกและ<br>ปลุกพืชคลุมดินเพื่อป้องกันการพังกระจายและการชะล้าง<br>พังทลายของดิน | - บริเวณแนวริมขอบ<br>แปลงช่วงระหว่าง<br>หลักหมุดที่ 6-10<br>ทางด้านทิศเหนือ<br>และช่วงหลักหมุดที่<br>11-12 ทางด้านทิศ<br>ตะวันออก | - บริษัท ปูนซีเมนต์เอเชีย จำกัด (มหาชน) คงรักษาสภาพ<br>พื้นที่เดิมของต้นไม้ยืนต้น บริเวณแนวริมขอบแปลงช่วง<br>ระหว่างหลักหมุดที่ 6-10 ทางด้านทิศเหนือ และหลักหมุดที่<br>11-12 ทางด้านทิศตะวันออก และพื้นที่บางส่วน ยังอนุญาต<br>ให้ชาวบ้านเข้ามาทำการเกษตร ปัจจุบัน (กรกฎาคม-<br>ธันวาคม 2565) ทางโครงการได้ขออนุญาตหยุดการทำ<br>เหมืองไว้ชั่วคราว ตามหนังสือเลขที่ สบ 0033(4)/2876<br>นับตั้งแต่วันที่ 1 ตุลาคม 2563 ถึง 30 กันยายน 2565<br>และหนังสือเลขที่ สบ 0034(4)/3655 ขออนุญาตหยุด<br>การทำเหมืองอีก 1 ปี นับตั้งแต่วันที่ 1 ตุลาคม 2565 ถึง<br>วันที่ 30 กันยายน 2566 จึงไม่มีการขุดทำเหมืองในพื้นที่<br>โครงการ | - | - รูปที่ 1 สภาพปัจจุบัน<br>ของโครงการ<br><br>- ภาพผนวก 3ก |

| มาตรการป้องกันและแก้ไขผลกระทบสิ่งแวดล้อม | สถานที่ดำเนินการ | ผลการปฏิบัติตามมาตรการฯ | ปัญหา อุปสรรค<br>ที่ไม่สามารถปฏิบัติ<br>ตามมาตรการและ<br>แนวทางแก้ไข | หลักฐานและ<br>เอกสารอ้างอิง |
|--|--|---|--|---|
| <b>2. อุทกวิทยา</b><br>- การไหลบ่าของน้ำฝนผ่านบริเวณพื้นที่โครงการอาจจะก่อให้เกิดการชะล้างพัดพาตะกอนมูลดินทราย และอาจจะส่งผลกระทบต่อทางน้ำธรรมชาติหรือพื้นที่เกษตรกรรมใกล้เคียง<br>1. จัดสร้างคันทำนบที่มีพื้นที่หน้าตัดเป็นรูปสี่เหลี่ยมคางหมู ขนาดความกว้างที่ฐาน 3 เมตร สูง 1 เมตร และความกว้างของสันคันทำนบ 1 เมตร พร้อมชุดระบายน้ำในลักษณะรูปสี่เหลี่ยมคางหมูเช่นกัน ขนาดความกว้างของท้องร่องด้านล่าง 0.5 เมตร และด้านบนกว้าง 1.0 เมตร ลึก 1 เมตร ไว้ตามแนวโดยรอบขอบเขตพื้นที่ทำเหมืองด้านล่างของบริเวณ ห1 และโดยรอบพื้นที่เก็บกองเปลือกดิน | - ตามแนวโดยรอบ<br>ข อ บ เขต พื้นที่<br>ทำเหมืองด้านล่าง<br>ของบริเวณ ห1 และ<br>โดยรอบพื้นที่เก็บ<br>กองเปลือกดิน | - ปัจจุบัน (กรกฎาคม-ธันวาคม 2565) โครงการไม่มีการขุดทำเหมืองในพื้นที่โครงการ ทางโครงการได้ขออนุญาตหยุดการทำเหมืองไว้ชั่วคราว ตามหนังสือเลขที่ สบ 0033(4)/2876 นับตั้งแต่วันที่ 1 ตุลาคม 2563 ถึง 30 กันยายน 2565 และหนังสือเลขที่ สบ 0034(4)/3655 ขออนุญาตหยุดการทำเหมืองอีก 1 ปี นับตั้งแต่วันที่ 1 ตุลาคม 2565 ถึง วันที่ 30 กันยายน 2566 ทั้งนี้หากเปิดดำเนินการทำเหมือง ทางโครงการจะจัดสร้างคันทำนบพร้อมชุดระบายน้ำโดยรอบขอบเขตพื้นที่ทำเหมือง และโดยรอบพื้นที่กองเก็บเปลือกดินในพื้นที่โครงการ | - | - รูปที่ 1 สภาพปัจจุบัน<br>ของโครงการ<br>- ภาคผนวก 3ก |

| มาตรการป้องกันและแก้ไขผลกระทบสิ่งแวดล้อม | สถานที่ดำเนินการ | ผลการปฏิบัติตามมาตรการฯ | ปัญหา อุปสรรค<br>ที่ไม่สามารถปฏิบัติ<br>ตามมาตรการและ<br>แนวทางแก้ไข | หลักฐานและ<br>เอกสารอ้างอิง |
|---|---|---|--|---|
| <b>2. อุทกวิทยา (ต่อ)</b><br>2. สร้างบ่อดักตะกอนขนาด 25x40 เมตร ลึก 1 เมตร<br>จำนวน 2 บ่อ เพื่อรองรับน้ำจากหน้าเหมืองและ<br>บ่อขนาด 20x20 เมตร ลึก 2 เมตร จำนวน 1 บ่อ<br>เพื่อรองรับน้ำจากที่เก็บกองเปลือกดิน | - ภายในบริเวณ<br>พื้นที่โครงการ | - ปัจจุบัน (กรกฎาคม-ธันวาคม 2565) ทางโครงการได้ขอ<br>อนุญาตหยุดการทำเหมืองไว้ชั่วคราว ตามหนังสือเลขที่ สบ<br>0033(4)/2876 นับตั้งแต่วันที่ 1 ตุลาคม 2563 ถึง 30 กันยายน<br>2565 และหนังสือเลขที่ สบ 0034(4)/3655 ขออนุญาตหยุด<br>การทำเหมืองอีก 1 ปี นับตั้งแต่วันที่ 1 ตุลาคม 2565 ถึง วันที่<br>30 กันยายน 2566 และไม่มีการขุดทำเหมืองในพื้นที่โครงการ<br>ทั้งนี้หากเปิดดำเนินการทำเหมือง โครงการจะจัดทำ<br>บ่อดักตะกอนขนาด 25x40 เมตร ลึก 1 เมตร จำนวน 2 บ่อ<br>เพื่อรองรับน้ำจากหน้าเหมือง และบ่อขนาด 20x20 เมตร<br>ลึก 2 เมตร อีก 1 บ่อ เพื่อรองรับน้ำจากที่เก็บกองเปลือกดิน | - | - รูปที่ 1 สภาพปัจจุบัน<br>ของโครงการ<br>- ภาคผนวก 3ก |

| มาตรการป้องกันและแก้ไขผลกระทบสิ่งแวดล้อม | สถานที่ดำเนินการ | ผลการปฏิบัติตามมาตรการฯ | ปัญหา อุปสรรค<br>ที่ไม่สามารถปฏิบัติ<br>ตามมาตรการและ<br>แนวทางแก้ไข | หลักฐานและ<br>เอกสารอ้างอิง |
|--|---|--|--|---|
| <b>3. การคมนาคมและการขนส่งแร่</b><br>- เนื่องจากทางโครงการจะทำการขนส่งแร่จากหน้าเหมืองไปยังโรงงานที่อยู่ภายนอกพื้นที่<br>1. ปรับปรุงเส้นทางการขนส่งที่เป็นถนนลูกรังทั้งที่อยู่ในเขตและนอกเขตโครงการ โดยการโรยผิวถนนด้วยกรวด และบดอัดผิวถนนให้แน่นพอต่อการรองรับน้ำหนักของรถบรรทุกแร่ | - เส้นทางลูกรังที่ใช้ขนส่งแร่ในช่วงระยะทาง 1.3 กิโลเมตรทางทิศตะวันออก | - ปัจจุบัน (กรกฎาคม-ธันวาคม 2565) ทางโครงการได้ขออนุญาตหยุดการทำเหมืองไว้ชั่วคราว ตามหนังสือเลขที่ สบ 0033(4)/2876 นับตั้งแต่วันที่ 1 ตุลาคม 2563 ถึง 30 กันยายน 2565 และหนังสือเลขที่ สบ 0034(4)/3655 ขออนุญาตหยุดการทำเหมืองอีก 1 ปี นับตั้งแต่วันที่ 1 ตุลาคม 2565 ถึง วันที่ 30 กันยายน 2566 ทั้งนี้หากเปิดดำเนินการทำเหมืองทางโครงการจะดำเนินการปรับปรุงเส้นทางขนส่งแร่โดยมีการบดอัดผิวถนนให้แน่น เพื่อเตรียมรองรับน้ำหนักของรถบรรทุกแร่ ในเส้นทางลูกรังทางทิศตะวันออกในระยะ 1.3 กิโลเมตร | - | - รูปที่ 1 สภาพปัจจุบันของโครงการ<br>- ภาคนว 3ก |

| มาตรการป้องกันและแก้ไขผลกระทบสิ่งแวดล้อม | สถานที่ดำเนินการ | ผลการปฏิบัติตามมาตรการฯ | ปัญหา อุปสรรค<br>ที่ไม่สามารถปฏิบัติ<br>ตามมาตรการและ<br>แนวทางแก้ไข | หลักฐานและ<br>เอกสารอ้างอิง |
|--|---|--|--|---|
| <b>3. การคมนาคมและการขนส่งแร่ (ต่อ)</b><br>2. จัดทำป้ายสัญญาณเตือนภัยบริเวณเส้นทางและ<br>ชุมชน เพื่อความปลอดภัยและลดอุบัติเหตุ | - เส้นทางขนส่งแร่ในช่วง<br>ถนนลูกรัง, ถนนลาดยาง | - ปัจจุบัน (กรกฎาคม-ธันวาคม 2565) ทางโครงการได้ขอ<br>อนุญาตหยุดการทำเหมืองไว้ชั่วคราว ตามหนังสือเลขที่<br>สบ 0033(4)/2876 นับตั้งแต่วันที่ 1 ตุลาคม 2563 ถึง<br>30 กันยายน 2565 และหนังสือเลขที่ สบ 0034(4)/3655<br>ขออนุญาตหยุดการทำเหมืองอีก 1 ปี นับตั้งแต่วันที่<br>1 ตุลาคม 2565 ถึง วันที่ 30 กันยายน 2566 และไม่มีการ<br>ขุดทำเหมืองในพื้นที่โครงการ ทั้งนี้หากเปิดดำเนินการ<br>ทำเหมือง ทางโครงการจะติดตั้งป้ายสัญญาณเตือนด้าน<br>การจราจรก่อนถึงพื้นที่โครงการ และบริเวณเส้นทาง<br>การขนส่งแร่ของโครงการทั้งถนนลูกรังและถนนลาดยาง | - | - รูปที่ 1 สภาพปัจจุบัน<br>ของโครงการ<br>- ภาคผนวก 3ก |

| มาตรการป้องกันและแก้ไขผลกระทบสิ่งแวดล้อม | สถานที่ดำเนินการ | ผลการปฏิบัติตามมาตรการฯ | ปัญหา อุปสรรค<br>ที่ไม่สามารถปฏิบัติ<br>ตามมาตรการและ<br>แนวทางแก้ไข | หลักฐานและ<br>เอกสารอ้างอิง |
|---|--|--|--|---|
| <b>4. คุณค่าคุณภาพต่อชีวิต</b><br>- การทำเหมืองของโครงการจะก่อให้เกิดฝุ่นละออง ซึ่งจะมีผลต่อสุขภาพของคนงาน หรือราษฎรในชุมชนใกล้เคียงได้ เป็นต้น<br>1. จัดหาอุปกรณ์เพื่อป้องกันอันตรายส่วนบุคคลให้กับพนักงาน และเจ้าหน้าที่ขณะปฏิบัติงาน เช่น หน้ากากป้องกันฝุ่นที่ครอบมวก ปลั๊กอุดหู หมวกนิรภัย รองเท้านิรภัยและถุงมือ เป็นต้น และควบคุมให้มีการสวมใส่ตลอดเวลาปฏิบัติงาน พร้อมจัดเตรียมอุปกรณ์ เพื่อการปฐมพยาบาลเบื้องต้นให้พร้อมอยู่เสมอ | - พนักงานทุกคนที่ปฏิบัติงานภายในพื้นที่โครงการ | - ทางโครงการมีการจัดเตรียมอุปกรณ์ป้องกันอันตรายส่วนบุคคลให้กับพนักงานทุกคนไว้เพียงพอและเหมาะสมกับลักษณะงาน และกำชับให้พนักงานสวมใส่อุปกรณ์ป้องกันอันตรายส่วนบุคคลตลอดเวลาปฏิบัติงาน รวมทั้งจัดเตรียมอุปกรณ์ปฐมพยาบาลเบื้องต้นไว้ในพื้นที่โครงการ ปัจจุบัน (กรกฎาคม-ธันวาคม 2565) ไม่มีพนักงานปฏิบัติงานในพื้นที่โครงการ ซึ่งทางโครงการได้ขออนุญาตหยุดการทำเหมืองไว้ชั่วคราว ตามหนังสือเลขที่ สบ 0033(4)/2876 นับตั้งแต่วันที่ 1 ตุลาคม 2563 ถึง 30 กันยายน 2565 และหนังสือเลขที่ สบ 0034(4)/3655 ขออนุญาตหยุดการทำเหมืองอีก 1 ปี นับตั้งแต่วันที่ 1 ตุลาคม 2565 ถึง วันที่ 30 กันยายน 2566 | - | - รูปที่ 1 สภาพปัจจุบันของโครงการ<br>- ภาคผนวก 3ก<br>- ภาคผนวก 1ข |

| มาตรการป้องกันและแก้ไขผลกระทบสิ่งแวดล้อม | สถานที่ดำเนินการ | ผลการปฏิบัติตามมาตรการฯ | ปัญหา อุปสรรคที่ไม่สามารถปฏิบัติตามมาตรการและแนวทางแก้ไข | หลักฐานและเอกสารอ้างอิง |
|--|---|---|--|---|
| <b>1. สภาพภูมิประเทศ</b><br><b>1.1 ระยะดำเนินการทำเหมือง</b><br>- การเปิดหน้าเหมืองต้องยึดตามแผนผังโครงการที่กำหนดอย่างเคร่งครัด<br>1) กำหนดเปิดหน้าเหมืองโดยวิธีเหมืองหาบในลักษณะแบบบันได (Beching Method) โดยให้แต่ละชั้นมีความสูงไม่เกิน 5 เมตร และความกว้างไม่น้อยกว่า 5 เมตร ควบคุมความลาดชันรวมไม่เกิน 45 องศา | - บริเวณพื้นที่ทำเหมืองในแต่ละช่วง | - โครงการยึดถือปฏิบัติตามมาตรการกำหนดในการเปิดทำเหมืองซึ่งจะดำเนินการเปิดหน้าเหมือง โดยวิธีเหมืองหาบในลักษณะชั้นบันได (Beching Method) รายละเอียดการเปิดหน้าเหมืองเป็นไปตามข้อกำหนดการทำเหมืองและตามมาตรการกำหนดปัจจุบัน (กรกฎาคม-ธันวาคม 2565) ทางโครงการได้ขออนุญาตหยุดการทำเหมืองไว้ชั่วคราว ตามหนังสือเลขที่ สบ 0033(4)/2876 นับตั้งแต่วันที่ 1 ตุลาคม 2563 ถึง 30 กันยายน 2565 และหนังสือเลขที่ สบ 0034(4)/3655 ขออนุญาตหยุดการทำเหมืองอีก 1 ปี นับตั้งแต่วันที่ 1 ตุลาคม 2565 ถึง วันที่ 30 กันยายน 2566 และไม่มีกิจกรรมการทำเหมืองในพื้นที่โครงการ | - | - รูปที่ 1 สภาพปัจจุบันของโครงการ<br>- ภาคผนวก 3ก |

| มาตรการป้องกันและแก้ไขผลกระทบสิ่งแวดล้อม | สถานที่ดำเนินการ | ผลการปฏิบัติตามมาตรการฯ | ปัญหา อุปสรรค<br>ที่ไม่สามารถปฏิบัติ<br>ตามมาตรการและ<br>แนวทางแก้ไข | หลักฐานและ<br>เอกสารอ้างอิง |
|--|---|--|--|---|
| <b>1. สภาพภูมิประเทศ (ต่อ)</b><br><b>1.3 คุณภาพอากาศ และเสียง</b><br>1) รักษาสภาพพื้นที่โดยเฉพาะป่าไม้ในบริเวณที่ไม่เกี่ยวข้องกับการทำเหมืองเพื่อใช้เป็นแนวกำบังลมและช่วยกรองฝุ่นละออง | - บริเวณหน้าเหมือง | - ปัจจุบัน (กรกฎาคม-ธันวาคม 2565) โครงการไม่มีกิจกรรมการทำเหมืองในพื้นที่โครงการ และทางโครงการได้ขออนุญาตหยุดการทำเหมืองไว้ชั่วคราว ตามหนังสือเลขที่ สบ 0033(4)/2876 นับตั้งแต่วันที่ 1 ตุลาคม 2563 ถึง 30 กันยายน และหนังสือเลขที่ สบ 0034(4)/3655 ขออนุญาตหยุดการทำเหมืองอีก 1 ปี นับตั้งแต่วันที่ 1 ตุลาคม 2565 ถึง วันที่ 30 กันยายน 2566 โดยบริเวณพื้นที่ที่ไม่ได้เกี่ยวข้องกับการทำเหมืองยังคงสภาพป่าเดิมของพื้นที่ไว้ เพื่อเป็นแนวกำบังลมและช่วยกรองฝุ่นละออง | - | - รูปที่ 1 สภาพปัจจุบันของโครงการ<br>- ภาพผนวก 3ก |

| มาตรการป้องกันและแก้ไขผลกระทบสิ่งแวดล้อม | สถานที่ดำเนินการ | ผลการปฏิบัติตามมาตรการฯ | ปัญหา อุปสรรค<br>ที่ไม่สามารถปฏิบัติ<br>ตามมาตรการและ<br>แนวทางแก้ไข | หลักฐานและ<br>เอกสารอ้างอิง |
|--|---|--|--|---|
| <b>1. สภาพภูมิประเทศ (ต่อ)</b><br><b>1.3 คุณภาพอากาศ และเสียง (ต่อ)</b><br>2) ฉีดพรมน้ำบริเวณหน้าเหมือง และตามแนวเส้นทาง<br>ลำเลียงแร่ภายในพื้นที่โครงการและนอกพื้นที่ช่วงที่<br>เป็นถนนลูกรัง ประมาณวันละ 3-4 ครั้ง | - บริเวณเส้นทาง<br>ขนส่งแร่ | - ปัจจุบัน (กรกฎาคม-ธันวาคม 2565) โครงการไม่มีกิจกรรมการ<br>ทำเหมืองในพื้นที่โครงการ และทางโครงการได้ขออนุญาตหยุด<br>การทำเหมืองไว้ชั่วคราว ตามหนังสือเลขที่ สบ 0033(4)/2876<br>นับตั้งแต่วันที่ 1 ตุลาคม 2563 ถึง 30 กันยายน 2565 และ<br>หนังสือเลขที่ สบ 0034(4)/3655 ขออนุญาตหยุดการทำเหมือง<br>อีก 1 ปี นับตั้งแต่วันที่ 1 ตุลาคม 2565 ถึง วันที่ 30 กันยายน<br>2566 หากเปิดดำเนินการทำเหมือง ทางโครงการจะทำการ<br>ฉีดพรมน้ำโดยรถบรรทุกน้ำบริเวณหน้าเหมืองและตามเส้นทาง<br>ลำเลียงแร่ภายในและภายนอกพื้นที่โครงการตามมาตรการ<br>กำหนด | - | - รูปที่ 1 สภาพปัจจุบัน<br>ของโครงการ<br>- ภาพผนวก 3ก |

| มาตรการป้องกันและแก้ไขผลกระทบสิ่งแวดล้อม | สถานที่ดำเนินการ | ผลการปฏิบัติตามมาตรการฯ | ปัญหา อุปสรรค<br>ที่ไม่สามารถปฏิบัติ<br>ตามมาตรการและ<br>แนวทางแก้ไข | หลักฐานและ<br>เอกสารอ้างอิง |
|---|---|---|--|---|
| <b>2. การคมนาคมและการขนส่งแร่</b><br>1) การบรรทุกแร่จะต้องบรรทุกน้ำหนักไม่เกินพิกัดตาม<br>ราชการกำหนดและควบคุมความเร็วของรถไม่เกิน 25<br>กิโลเมตร/ชั่วโมง | - บริเวณเส้นทาง<br>ขนส่งแร่ | - ทางบริษัท ปูนซีเมนต์เอเชีย จำกัด (มหาชน) มีข้อกำหนด<br>ให้รถบรรทุกแร่ต้องควบคุมน้ำหนักให้เป็นไปตามกฎหมายกำหนด<br>และควบคุมให้พนักงานขับรถบรรทุกจำกัดความเร็วไม่เกิน<br>25 กม./ชม. ตามมาตรการกำหนด ปัจจุบัน (กรกฎาคม-<br>ธันวาคม 2565) โครงการไม่มีกิจกรรมการทำเหมืองในพื้นที่<br>โครงการ และทางโครงการได้ขออนุญาตหยุดการทำเหมืองไว้<br>ชั่วคราว ตามหนังสือเลขที่ สบ 0033(4)/2876 นับตั้งแต่วันที่<br>1 ตุลาคม 2563 ถึง 30 กันยายน 2565 และหนังสือเลขที่<br>สบ 0034(4)/3655 ขออนุญาตหยุดการทำเหมืองอีก 1 ปี นับตั้ง<br>วันที่ 1 ตุลาคม 2565 ถึง วันที่ 30 กันยายน 2566 | - | - รูปที่ 1 สภาพปัจจุบัน<br>ของโครงการ<br>- ภาคผนวก 3ก |

| มาตรการป้องกันและแก้ไขผลกระทบสิ่งแวดล้อม | สถานที่ดำเนินการ | ผลการปฏิบัติตามมาตรการฯ | ปัญหา อุปสรรค<br>ที่ไม่สามารถปฏิบัติ<br>ตามมาตรการและ<br>แนวทางแก้ไข | หลักฐานและ<br>เอกสารอ้างอิง |
|--|---|--|--|---|
| <b>2. การคมนาคมและการขนส่งแร่ (ต่อ)</b><br>2) จะต้องทำการปรับปรุงเส้นทางลำเลียงแร่ในช่วงถนน<br>ลูกรังให้มีสภาพที่ใช้งานได้ดีทุกฤดูกาลโดยการนำเอา<br>เศษหินหรือลูกรังมาบดอัดให้แน่นอยู่เสมอ | - บริเวณเส้นทาง<br>ขนส่งแร่ (ในช่วง<br>ถนนลูกรัง) | - หากเปิดดำเนินการทำเหมือง ทางโครงการจะทำการ<br>ปรับปรุงเส้นทางขนส่งแร่ให้มีสภาพที่ดีสามารถใช้งานได้<br>ทุกฤดูกาลอยู่เสมอ โดยมีการนำเศษหิน กรวด มาโรยที่<br>ผิวถนน และบดอัดให้แน่น เพื่อรองรับน้ำหนักของ<br>รถบรรทุกแร่ ปัจจุบัน (กรกฎาคม-ธันวาคม 2565)<br>ทางโครงการได้ขออนุญาตหยุดการทำเหมืองไว้ชั่วคราว<br>ตามหนังสือเลขที่ สป 0033(4)/2876 นับตั้งแต่วันที่<br>1 ตุลาคม 2563 ถึง 30 กันยายน 2565 และหนังสือเลขที่<br>สป 0034(4)/3655 ขออนุญาตหยุดการทำเหมืองอีก 1 ปี<br>นับตั้งแต่วันที่ 1 ตุลาคม 2565 ถึง วันที่ 30 กันยายน<br>2566 | - | - รูปที่ 1 สภาพปัจจุบัน<br>ของโครงการ<br>- ภาพผนวก 3ก |
