ผลการปฏิบัติตามมาตรการป้องกัน  
และแก้ไขผลกระทบสิ่งแวดล้อม

#### 2.1 การติดตามตรวจสอบผลการปฏิบัติตามมาตรการป้องกันและแก้ไขผลกระทบสิ่งแวดล้อม

ตารางที่ 2-1 ผลการปฏิบัติตามมาตรการป้องกันและแก้ไขผลกระทบสิ่งแวดล้อม โครงการ ดีคอนโด ชายน์

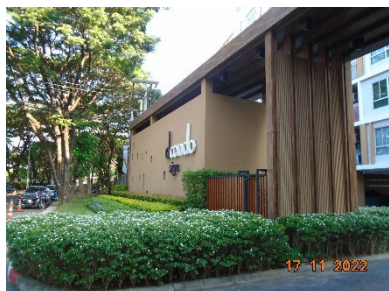
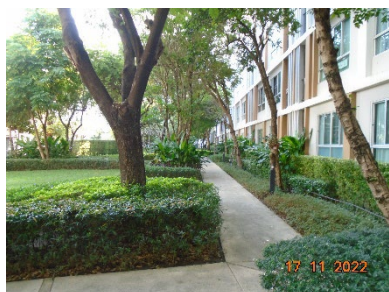
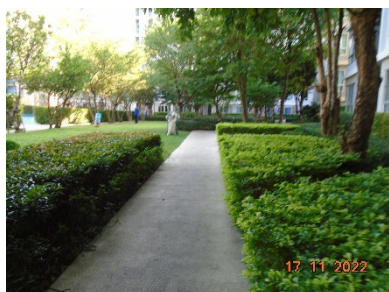
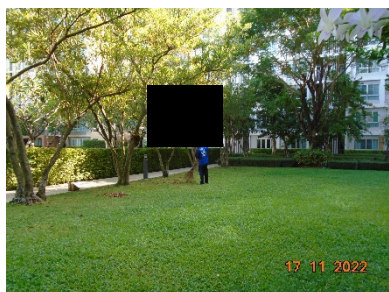
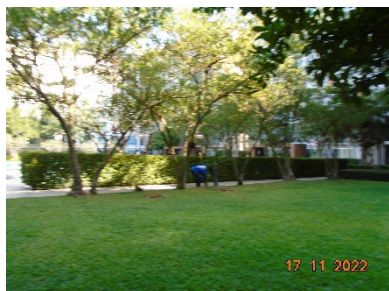
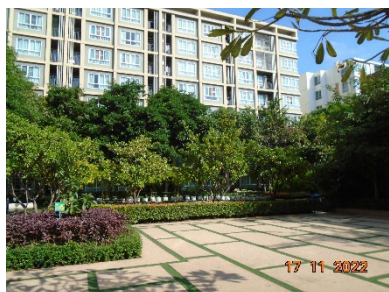
- จัดให้มีพื้นที่สีเขียว 3,947.97 ตารางเมตร	- โครงการปฏิบัติตามมาตรการโดยมีการปลูกต้นไม้ ภายในพื้นที่โครงการ บริเวณชั้นล่าง และแนวเขต ที่ดินโครงการ	-	ภาพที่ 2-1 พื้นที่สีเขียวโครงการ

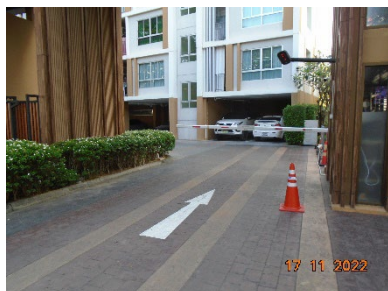
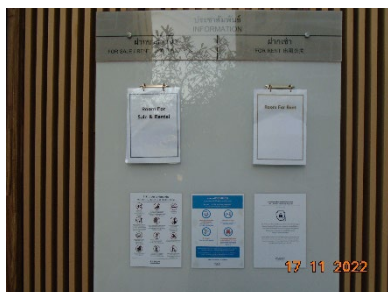
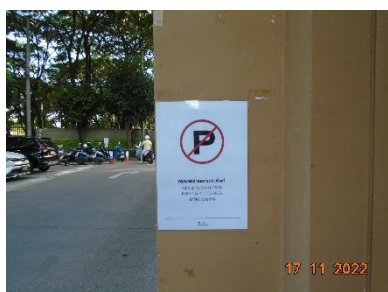
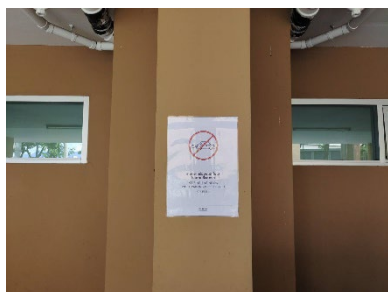
- ติดป้ายห้ามติดเครื่องยนต์ทิ้งไว้บริเวณลาน จอดรถยนต์ โดยดับเครื่องยนต์เมื่อจอดรถแล้ว	- โครงการปฏิบัติตามมาตรการโดยมีการติดตั้งป้าย ห้ามติดเครื่องยนต์ทิ้งไว้บริเวณลานจอดรถยนต์	-	ภาพที่ 2-2 ป้ายและสัญลักษณ์ จราจร

- มีป้ายเตือนห้ามวางสิ่งของหนักบนชั้น หรือที่สูงๆ เมื่อเกิดแผ่นดินไหวอาจได้รับอันตรายจากการตกลงมาได้	- โครงการปฏิบัติตามมาตรการโดยมีสัญลักษณ์ป้ายเตือนห้ามวางสิ่งของหนักบนที่สูงเพื่อป้องกันอันตรายเมื่อเกิดแผ่นดินไหว	-	ภาพที่ 2-2 ป้ายและสัญลักษณ์จราจร

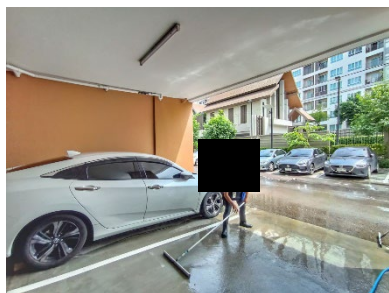
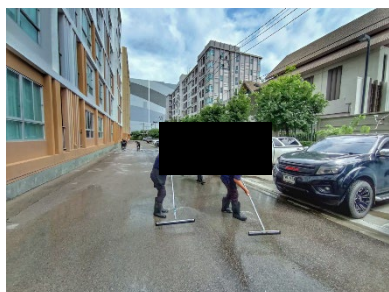
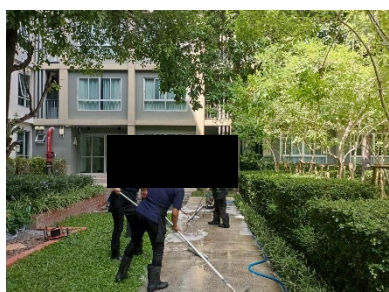
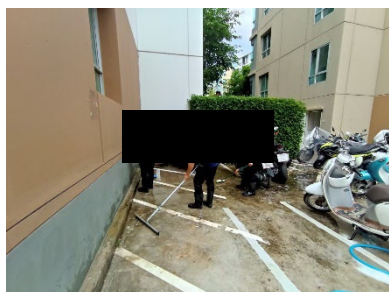
ภาพที่ 2-3 เจ้าหน้าที่ดูแลรักษาความสะอาดของถนนและลานจอด

1.3 สภาพภูมิอากาศและ คุณภาพอากาศ (ต่อ)	- จัดให้มีเจ้าหน้าที่ดูแลรักษาความสะอาดของถนน และลานจอดรถอย่างสม่ำเสมอ	- โครงการปฏิบัติตามมาตรการโดยมีเจ้าหน้าที่ดูแล รักษาความสะอาดถนน และบริเวณที่ จอดรถ ตลอดเวลา	-	ภาคผนวก ข-1 เอกสารสัญญาบริการ ดูแล ภาพที่ 2-3 เจ้าหน้าที่ดูแลรักษา ความสะอาดของถนน และลานจอด

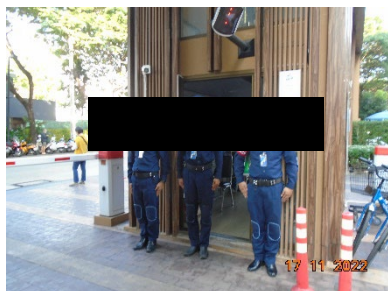
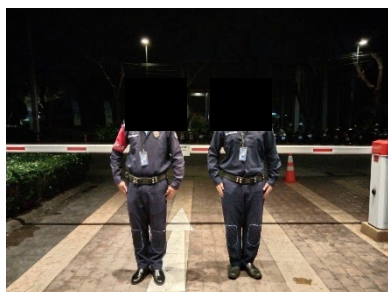
ภาพที่ 2-4 เจ้าหน้าที่รักษาความปลอดภัย กล้องวงจรปิดของโครงการ

- จัดให้มีเจ้าหน้าที่อำนวยความสะดวกในการจราจร	- โครงการปฏิบัติตามมาตรการโดยมีเจ้าหน้าที่รักษา ความปลอดภัยคอยอำนวยความสะดวกในการจราจร	-	ภาพที่ 2-4 เจ้าหน้าที่รักษาความ ปลอดภัย กล้องวงจร ปิดของโครงการ

- จัดให้มีเจ้าหน้าที่รักษาความปลอดภัยประจำอยู่ บริเวณทางเข้า-ออก โครงการตลอดเวลา 24 ชั่วโมง	- โครงการปฏิบัติตามมาตรการโดยมีเจ้าหน้าที่ รปภ. ออกตรวจสอบความเรียบร้อยตลอด 24 ชั่วโมง พร้อมกล้องวงจรปิด	-	ภาพที่ 2-4 เจ้าหน้าที่รักษาความ ปลอดภัย กล้องวงจร ปิดของโครงการ

- จัดให้มีระบบควบคุมการเปิด-ปิดประตู Lobby จากห้องพัก พร้อมสัญญาณภาพโทรทัศน์วงจรปิด (CCTV)	- โครงการปฏิบัติตามมาตรการโดยมีระบบควบคุม การเปิด-ปิดประตู Lobby จากห้องพัก และมีกล้อง วงจรปิดหน้าประตูทางเข้า	-	ภาพที่ 2-4 เจ้าหน้าที่รักษาความ ปลอดภัย กล้องวงจร ปิดของโครงการ

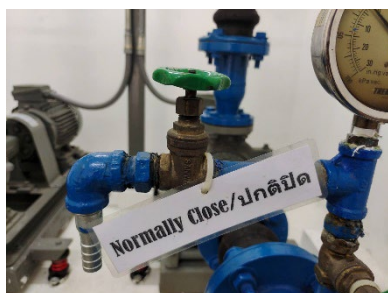
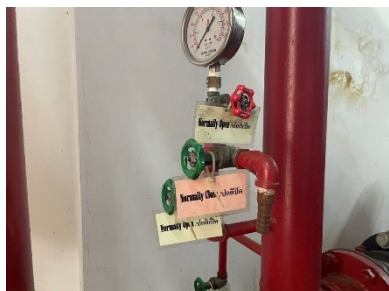
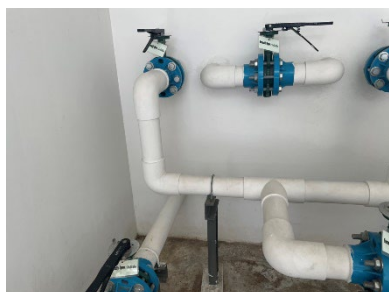
ภาพที่ 2-6 แผ่นป้ายแสดงตำแหน่งของวาล์วปิดน้ำ วาล์วปิดก๊าซ สะพานไฟฟ้า

- มีแผนป้ายแสดงตำแหน่งของวาล์วปิดน้ำ วาล์วปิดก๊าซ สะพานไฟฟ้าสำหรับตัดกระแสไฟฟ้า	- โครงการปฏิบัติตามมาตรการโดยมีแผนป้ายแสดงตำแหน่งของวาล์วปิดน้ำ และสะพานไฟฟ้าสำหรับตัดกระแสไฟฟ้าไว้บริเวณโครงการ	-	ภาพที่ 2-6 แผนป้ายแสดงตำแหน่งของวาล์วปิดน้ำ สะพานไฟฟ้า

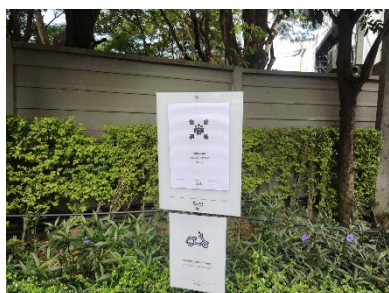
- กำหนดจุดนัดหมาย เพื่อมารวมกันอีกครั้งในภายหลังซึ่งเป็นจุดรวมพลของโครงการ	- โครงการปฏิบัติตามมาตรการโดยมีจุดรวมพลไว้เมื่อเกิดเหตุไว้ในภายในโครงการ	-	ภาพที่ 2-7 จุดรวมพลของโครงการ
	ระหว่างเกิดเหตุแผ่นดินไหว

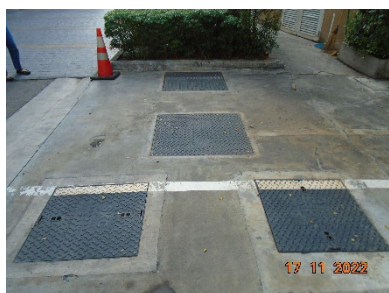
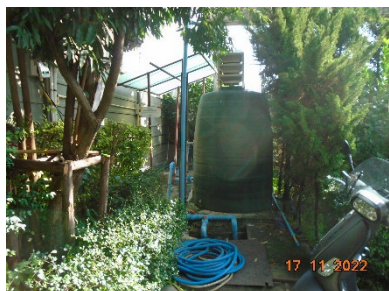
1.6 คุณภาพน้ำ	- โครงการใช้ระบบบำบัดน้ำเสียเป็นระบบ Activated Sludge จำนวน 8 ชุด และเป็นระบบบำบัดแบบเกรอะ-กรองแบบเติมอากาศ (Septic anaerobic & Aerobic filter) จำนวน 3 ชุด	- โครงการปฏิบัติตามมาตรการโดยได้ใช้ระบบบำบัดน้ำเสียแบบ Activated Sludge ของอาคาร A B C และ D ส่วนระบบบำบัดน้ำเสียแบบเกรอะ-กรองแบบเติมอากาศของอาคารคลับเฮาส์ และอาคารพักผ่อนรวมตามที่มาตรการกำหนด	-	ภาพที่ 2-8 ระบบบำบัดน้ำเสียโครงการ

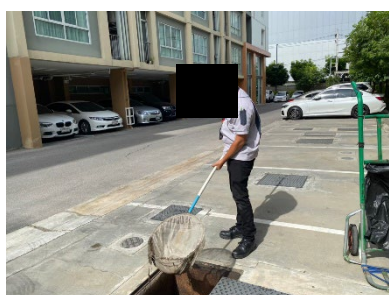
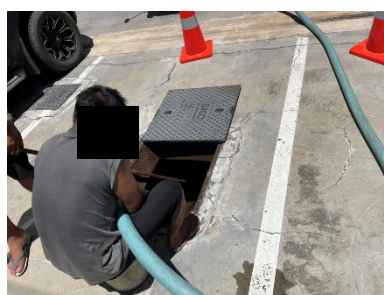
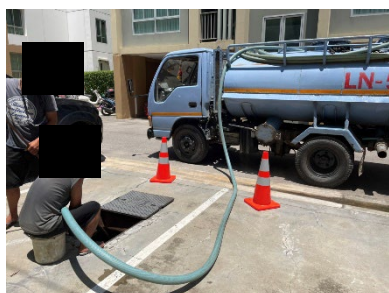
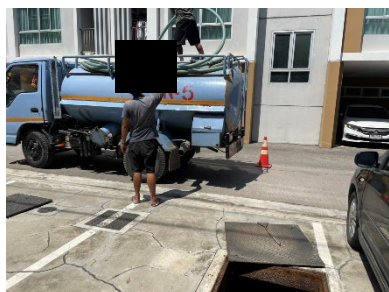
ภาพที่ 2-9 สูบตะกอนและดักไขมัน

- สูบกากตะกอนจากบ่อเกรอะเป็นประจำปีละ 1 ครั้ง	- โครงการปฏิบัติตามมาตรการโดยมีการสูบกากตะกอนบ่อเกรอะเป็นประจำ	-	ภาพที่ 2-9 สูบตะกอนและตักไขมัน
	- ตักกากตะกอนไขมันใส่ภาชนะเพื่อฝังให้แห้งก่อนนำไปทิ้งร่วมกับขยะแห้งต่อไป	- โครงการปฏิบัติตามมาตรการโดยมีการตักไขมันใส่ภาชนะเพื่อฝังให้แห้งก่อนนำไปทิ้งร่วมกับขยะแห้งทุกครั้ง	-	ภาพที่ 2-9 สูบตะกอนและตักไขมัน

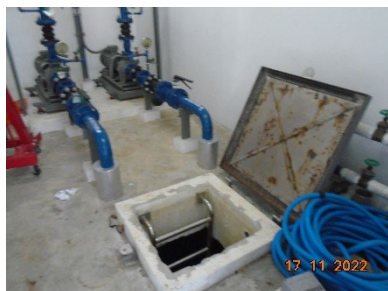
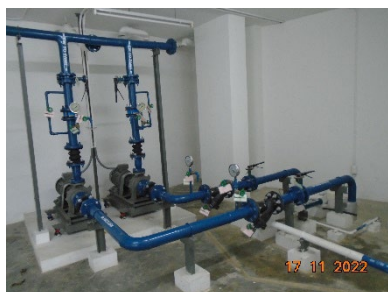
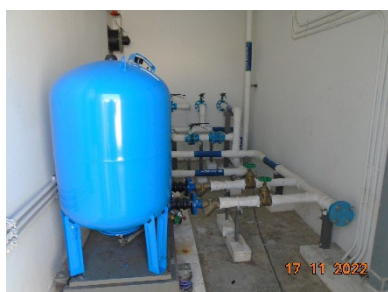
3.1 น้ำใช้ (ต่อ)	- ตรวจสอบโครงสร้างถังเก็บน้ำใต้ดินให้มีความมั่นคงแข็งแรงไม่มีรอยร้าวและรอยร้าว ที่จะทำให้มีการปนเปื้อนของน้ำภายนอกเข้าสู่ถังเก็บน้ำ	- โครงการปฏิบัติตามมาตรการโดยมีการตรวจสอบถังเก็บน้ำใต้ดินพร้อมกับล้างทำความสะอาดถังเก็บน้ำประจำปี	-	ภาพที่ 2-10 ระบบน้ำใช้โครงการ

- ฝาบ่อเก็บน้ำใต้ดินจะต้องมีฝาบ่อปิดมิดชิดเพื่อป้องกันการปนเปื้อนของน้ำภายนอกเข้าสู่ถังเก็บน้ำทางฝาบ่อ	- โครงการปฏิบัติตามมาตรการโดยมีฝาบ่อเก็บน้ำใต้ดินที่ปิดมิดชิดป้องกันการปนเปื้อนของน้ำ	-	ภาพที่ 2-10 ระบบน้ำใช้โครงการ

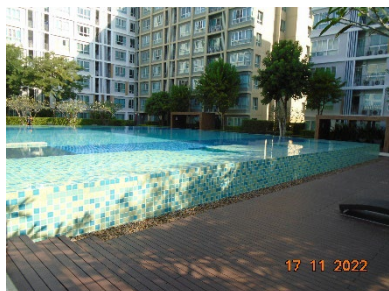
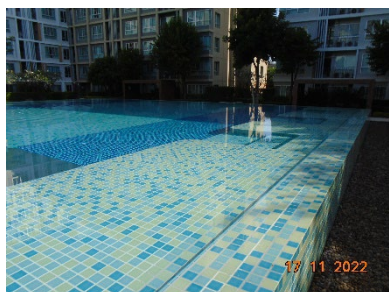
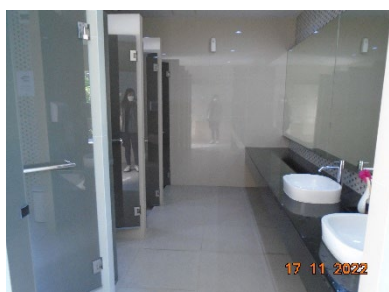
3.3 ด้านสุขภาพจาก สระว่ายน้ำ 1) โครงสร้างสระว่ายน้ำ	- สร้างด้วยคอนกรีตเสริมเหล็กหรือวัสดุที่มีความแข็งแรง น้ำซึมไม่ได้ พื้น และผนังเรียบทำความสะอาดง่าย	- โครงการปฏิบัติตามมาตรการโดยสระว่ายน้ำของโครงการเป็นคอนกรีตเสริมเหล็กแข็งแรง ไม่มีน้ำซึมพื้น และผนังเรียบทำความสะอาดง่าย	-	ภาพที่ 2-14 สระว่ายน้ำโครงการ

- จัดให้มีรางระบายน้ำ รอบสระว่ายน้ำ เพื่อรับน้ำฝนที่มีลักษณะทำความสะอาดง่าย และขนาดเพียงพอเพื่อรับน้ำฝนหรือมีบ่อพักน้ำฝน เพื่อให้สามารถรับน้ำฝนเพียงพอ	- โครงการปฏิบัติตามมาตรการโดยมีรางระบายน้ำรอบสระว่ายน้ำ และสามารถรับน้ำฝนเพียงพอ	-	ภาพที่ 2-14 สระว่ายน้ำโครงการ

- ขอบสระว่ายน้ำ และทางเดินรอบสระว่ายน้ำ ต้องไม่ลื่นน้ำ ไม่ขัง ทำความสะอาดง่ายและสามารถป้องกันน้ำจากทางเดินไหลลงสู่สระว่ายน้ำ	- โครงการปฏิบัติตามมาตรการโดยมีเจ้าหน้าที่ดูแลขอบสระว่ายน้ำ และทางเดินรอบสระไม่ให้น้ำขัง และทำความสะอาดอยู่เสมอ	-	ภาพที่ 2-14 สระว่ายน้ำโครงการ

- อาคารประกอบต้องทาสีด้วยวัสดุทนแดดทนฝน พื้นเรียบน้ำซึมไม่ได้ ไม่ลื่น ทำความสะอาดง่าย พื้นลาดเอียงเล็กน้อยเพื่อการระบายน้ำที่ดี แยกกันเป็นสัดส่วนระหว่างชายและหญิง	- โครงการปฏิบัติตามมาตรการโดยอาคารสระว่ายน้ำ ทาสีด้วยวัสดุแข็งแรง ทำความสะอาดง่าย และมีห้องน้ำแยกสัดส่วนระหว่างชายและหญิง	-	ภาพที่ 2-14 สระว่ายน้ำโครงการ

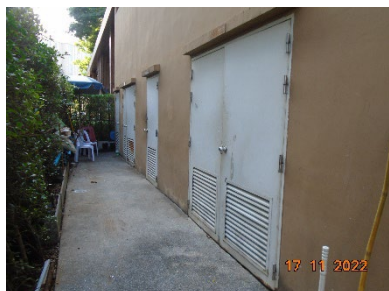
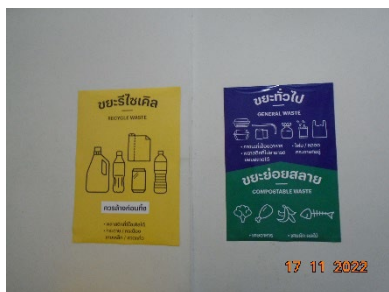
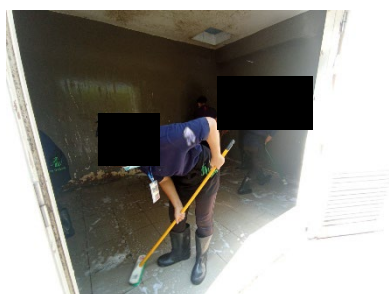
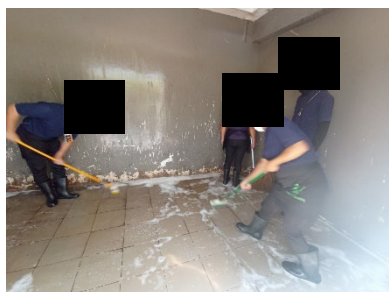
ภาพที่ 2-16 ห้องพักรวมฟอย

<p>- จัดให้มีการจัดการมูลฝอยดังนี้</p> <p>(1) มีการคัดแยกมูลฝอยและมีภาชนะรองรับมูลฝอยแยกตามประเภท</p> <p>(2) มีภาชนะรองรับมูลฝอยที่เพียงพอตามหลักสุขาภิบาล</p>	- โครงการปฏิบัติตามมาตรการโดยมีการจัดการมูลฝอย โดยมีการแยกภาชนะมูลฝอยตามประเภท มีการทำความสะอาดภาชนะรองรับมูลฝอย และรวบรวมขยะมูล ฝอยไปไว้ที่ห้องพักมูลฝอยรวมเพื่อรอการกำจัดของเทศบาลต่อไป	-	<p>ภาพที่ 2-16 ห้องพักมูลฝอย</p>

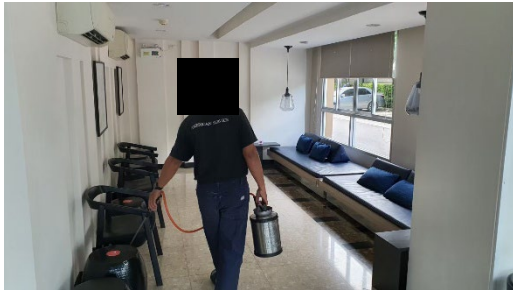
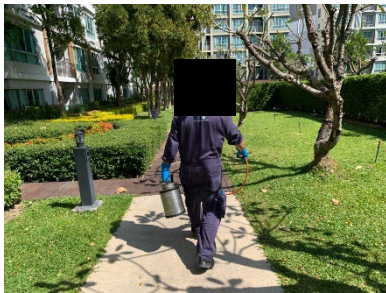
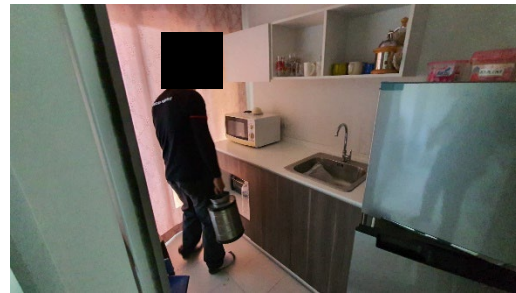
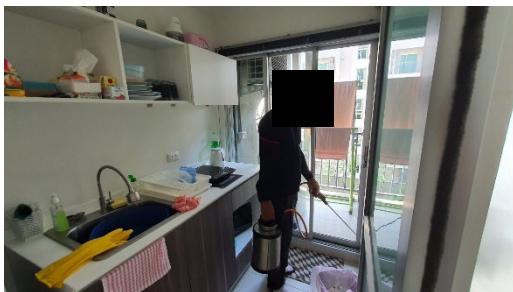
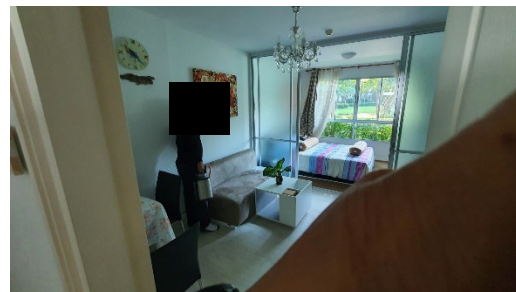
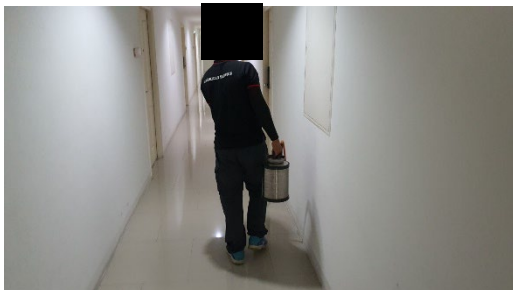
3.2 การจัดการสระว่ายน้ำ (ต่อ)	- การป้องกันควบคุมสัตว์และแมลงนำโรค (1) ภายในสถานประกอบกิจการ ไม่ควรมีหนู แมลงวันและแมลงสาบ (2) ต้องมีการป้องกัน ควบคุมกำจัดสัตว์และแมลง นำโรคโดยเฉพาะหนู แมลงวัน และแมลงสาบ อย่างถูกต้องตามหลักสุขาภิบาล	- โครงการปฏิบัติตามมาตรการโดยมีการว่าจ้าง ห้างหุ้นส่วนจำกัด อเมริกัน เพสท์ คอนโทรล เซอร์วิส ในการกำจัดแมลง โดยทำการฉีดแมลงเดือนละ 1 ครั้ง	-	ภาคผนวก ข-8 สัญญาจ้างจัดแมลง ภาพที่ 2-17 เจ้าหน้าที่กำจัดแมลง

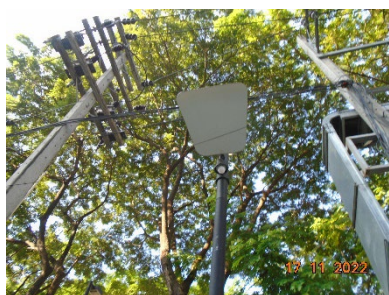
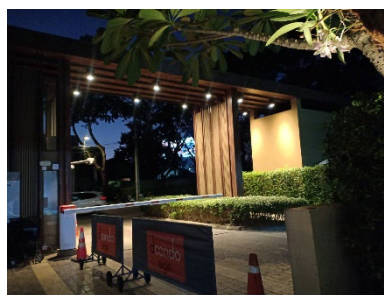
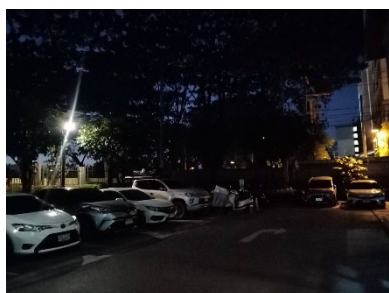
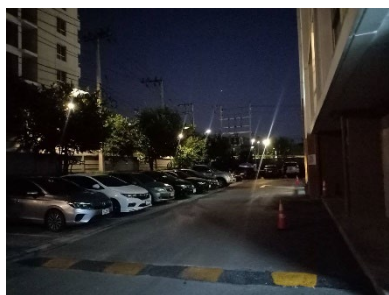
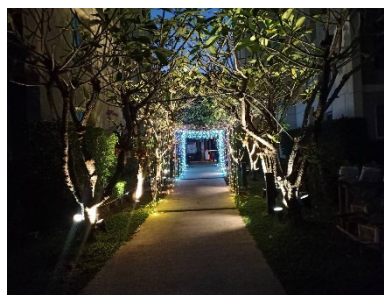
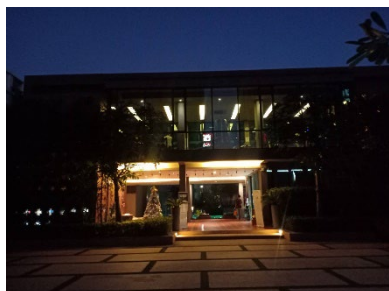
- จัดให้มีไฟส่องสว่างบริเวณทางเดินและภายใน สระว่ายน้ำ ให้เพียงพอต่อการมองเห็น เพื่อ ป้องกันการเกิดอุบัติเหตุของผู้ใช้สระว่ายน้ำ	- โครงการปฏิบัติตามมาตรการโดยมีไฟส่องสว่าง บริเวณทางเดินและภายในสระว่ายน้ำ	-	ภาพที่ 2-19 ไฟส่องสว่าง

- จัดให้มีไฟส่องสว่างเพียงพอตลอดทางเดินจาก อาคารไปยังสระว่ายน้ำ และบริเวณโดยรอบ สระว่ายน้ำ	- โครงการปฏิบัติตามมาตรการโดยมีไฟส่องสว่าง บริเวณทางเดินและภายในสระว่ายน้ำ	-	ภาพที่ 2-19 ไฟส่องสว่าง
