ผลการปฏิบัติตามมาตรการป้องกัน
และแก้ไขผลกระทบสิ่งแวดล้อม

2.1 การติดตามตรวจสอบผลการปฏิบัติตามมาตรการป้องกันและแก้ไขผลกระทบสิ่งแวดล้อม

ตารางที่ 2-1 ผลการปฏิบัติตามมาตรการป้องกันและแก้ไขผลกระทบสิ่งแวดล้อม โครงการ ดีคอนโด แคมป์ส รีสอร์ท

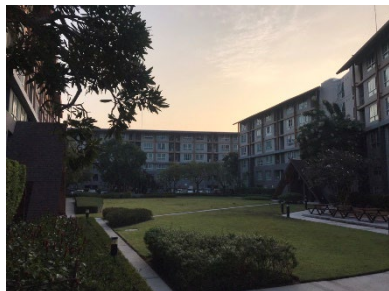
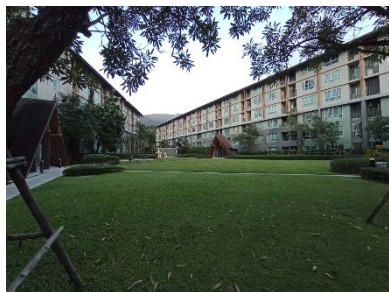
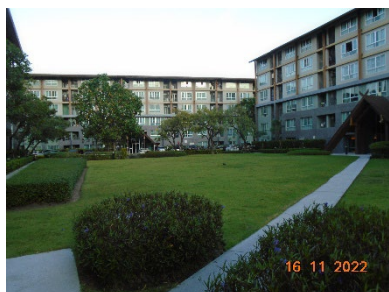
ภาพที่ 2.2-1 พื้นที่สีเขียวภายในโครงการ

1. ทรัพยากรสิ่งแวดล้อมทางกายภาพ 1.1 สภาพภูมิประเทศ	1. จัดให้มีพื้นที่สีเขียว 3,896.29 ตร.ม.	- โครงการปฏิบัติตามมาตรการโดยมีการปลูกต้นไม้ภายในพื้นที่โครงการ และมีการดูแล ซ่อมแซม บำรุงรักษาอย่างต่อเนื่อง	-	ภาคผนวก ข-1 สัญญาบริการ ภาพที่ 2-1 พื้นที่สีเขียว

2. จัดภูมิสถาปัตย์ดูแลไม้ยืนต้น สนาบหญ้า และไม้พุ่มต่างๆ เพื่อให้มีสภาพแวดล้อมที่เป็นธรรมชาติมากขึ้น	- โครงการปฏิบัติตามมาตรการโดยมีดูแลไม้ยืนต้น สนาบหญ้า และไม้พุ่มต่างๆ เพื่อให้มีสภาพแวดล้อมที่เป็นธรรมชาติอยู่เสมอ	-	ภาคผนวก ข-1 สัญญาบริการ ภาพที่ 2-1 พื้นที่สีเขียว

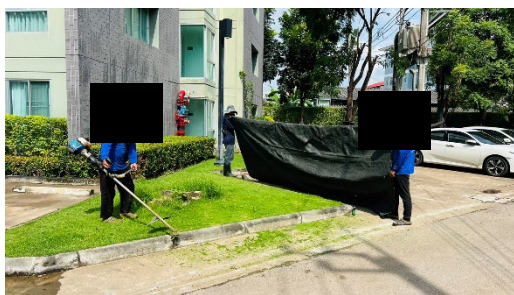
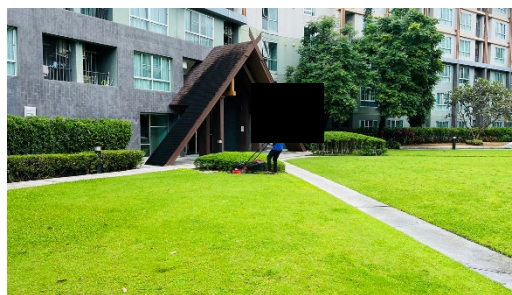
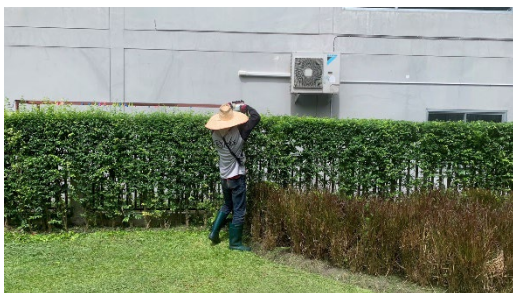
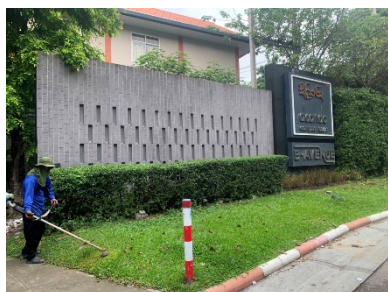
ภาพที่ 2.2-2 การดูแลพื้นที่สีเขียวภายในโครงการ

2. จัดให้เจ้าหน้าที่ตัดแต่งกิ่งไม้ยืนต้นเป็นประจำอย่างน้อยเดือนละ 2 ครั้ง	- โครงการปฏิบัติตามมาตรการโดยมีการว่าจ้างหจก. สวนสวย 98 ในการบำรุงรักษา ดูแล และซ่อมแซมต้นไม้ที่ปลูกในบริเวณพื้นที่สีเขียวอย่างสม่ำเสมอ	-	ภาคผนวก ข-1 สัญญาบริการ ภาพที่ 2-1 พื้นที่สีเขียว ถึงภาพที่ 2-2 การดูแลพื้นที่สีเขียว

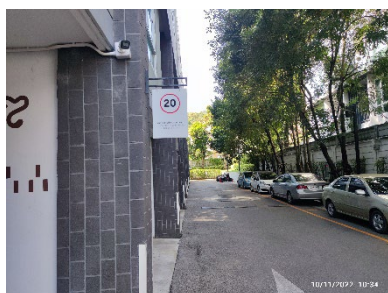
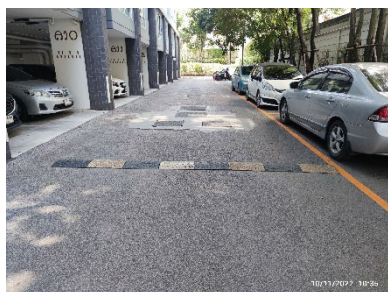
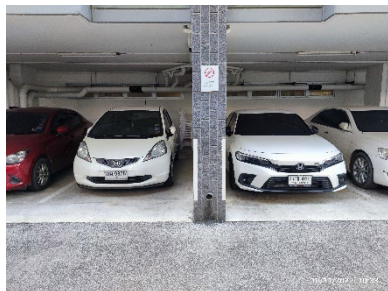
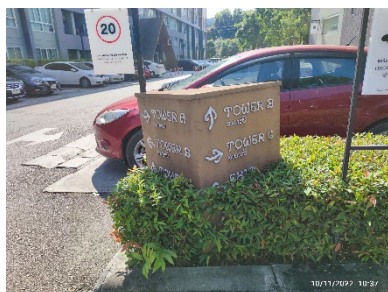
ภาพที่ 2.2-3 ป้ายสัญลักษณ์จราจร

1.3 คุณภาพ/สภาพภูมิอากาศ 1) มลพิษทางอากาศ	1. ควบคุมความเร็วของรถภายในโครงการ เช่น ป้ายจำกัดความเร็ว และสัญญาณลดความเร็ว เป็นต้น	- โครงการปฏิบัติตามมาตรการโดยมีการควบคุมความเร็วของรถภายในโครงการ โดยติดป้ายจำกัดความเร็ว และสัญญาณลดความเร็วบริเวณถนนรอบโครงการ	-	ภาพที่ 2-3 ป้ายสัญลักษณ์ จราจร

4. ติดป้ายห้ามติดเครื่องยนต์ทิ้งไว้บริเวณลานจอดรถยนต์ โดยดับเครื่องทันที เมื่อจอดรถแล้ว	- โครงการปฏิบัติตามมาตรการโดยมีการติดป้ายห้ามติดเครื่องยนต์ทิ้งไว้บริเวณลานจอดรถยนต์ และประชาสัมพันธ์ให้ผู้พักอาศัยทำการดับเครื่องยนต์ทันทีที่จอดรถแล้ว	-	ภาพที่ 2-3 ป้ายสัญลักษณ์ จราจร

2. ควบคุมความเร็วของการใช้รถในบริเวณพื้นที่โครงการ เช่น ติดป้าย จำกัดความเร็วและสัญญาณ เพื่อลดความเร็วและระดับความสั่นสะเทือนที่เกิดจากการสัญจรของรถยนต์	- โครงการปฏิบัติตามมาตรการโดยมีการควบคุมความเร็วของรถภายในโครงการ โดยติดป้ายจำกัดความเร็ว และสัญญาณลดความเร็วบริเวณถนนรอบโครงการ	-	ภาพที่ 2-3 ป้ายสัญลักษณ์จราจร

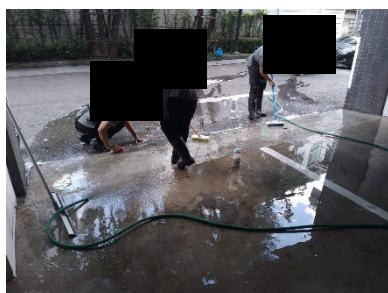
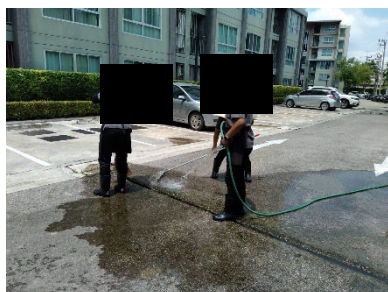
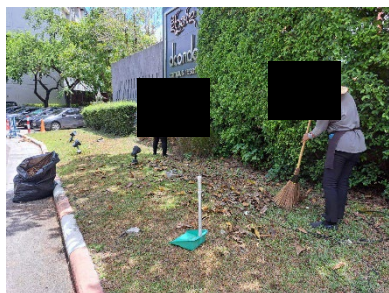
ภาพที่ 2.2-4 เจ้าหน้าที่ดูแลรักษาความสะอาดของถนน และลานจอดรถ

2. จัดให้มีเจ้าหน้าที่ดูแลรักษาความสะอาดของถนน และลานจอดรถอย่างสม่ำเสมอ	- โครงการปฏิบัติตามมาตรการโดยมีการว่าจ้างห้างหุ้นส่วนจำกัด เจ ดับบลิว มีดี คลีนนิ่ง ซึ่งเป็นหน่วยงานผู้ให้บริการทำความสะอาดโดยตรง ในการดูแลความสะอาดและความเป็นระเบียบเรียบร้อยบริเวณถนนและทางสัญจรภายในพื้นที่โครงการ	-	ภาคผนวก ข-1 สัญญาบริการ ภาพที่ 2-4 เจ้าหน้าที่ดูแลรักษา ความสะอาดของถนน และลานจอดรถ

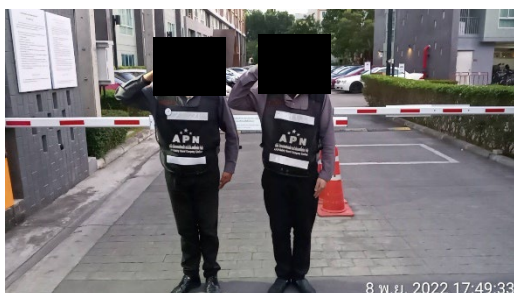
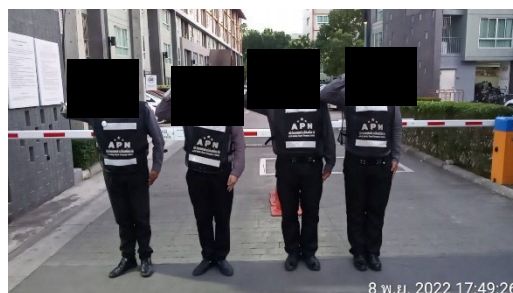
ภาพที่ 2.2-5 เจ้าหน้าที่รักษาความปลอดภัยทางเข้า-ออกโครงการ

3. จัดให้มีเจ้าหน้าที่อำนวยความสะดวกในการจราจร	- โครงการปฏิบัติตามมาตรการมีการว่าจ้างบริษัทรักษาความปลอดภัย เอ.พี.เอ็น เซฟตี้ การ์ด จำกัด คอยอำนวยความสะดวกในการจราจร และภายในพื้นที่โครงการ	-	ภาคผนวก ข-1 สัญญาบริการ ภาพที่ 2-5 เจ้าหน้าที่รักษา ความปลอดภัย ทางเข้า-ออก โครงการ

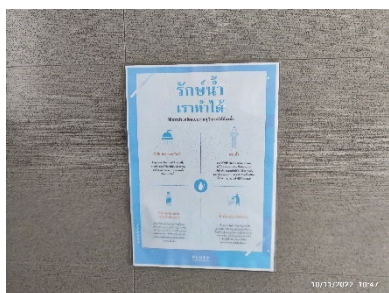
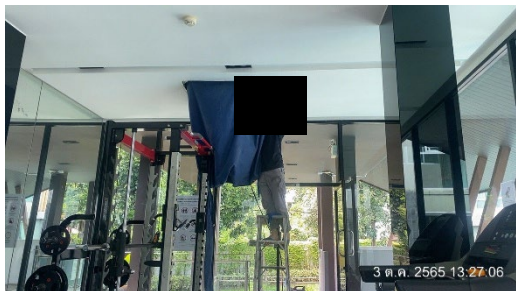
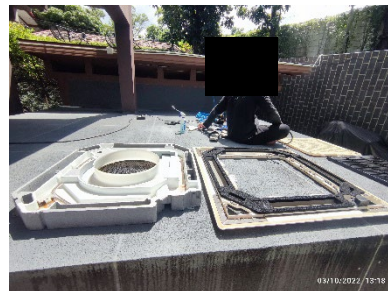
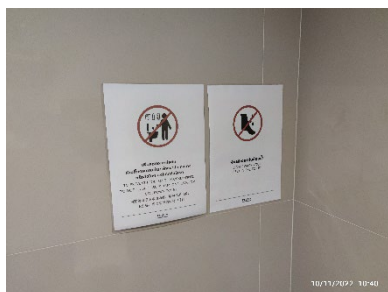
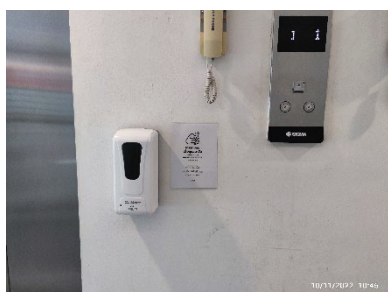
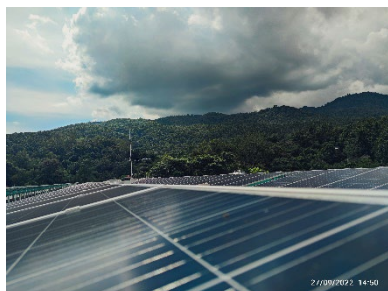
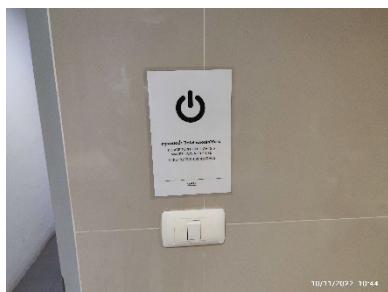
ภาพที่ 2.2-6 ป้ายรณรงค์ให้ผู้เข้าพักอาศัย

1) มลพิษทางอากาศ (ต่อ)	6. รมรณรงค์ให้ผู้พักอาศัยดูแลทำความสะอาดเครื่องปรับอากาศเป็นประจำ เพื่อเพิ่มประสิทธิภาพการทำงานของเครื่องปรับอากาศและป้องกันการสะสมของเชื้อโรค	- โครงการปฏิบัติตามมาตรการโดยมีการรณรงค์และประชาสัมพันธ์ให้ผู้พักอาศัยทำความสะอาดเครื่องปรับอากาศอย่างสม่ำเสมอ	-	ภาพที่ 2-6 ป้ายรณรงค์ให้ผู้พักอาศัย

2. ติดป้ายรณรงค์ให้ผู้พักอาศัย ใช้น้ำอย่างประหยัด	- โครงการปฏิบัติตามมาตรการโดยมีการรณรงค์ให้ผู้พักอาศัยใช้น้ำอย่างประหยัดผ่านป้ายประชาสัมพันธ์ที่ติดไว้ภายในโครงการ	-	ภาพที่ 2-6 ป้ายรณรงค์ให้ผู้พักอาศัย

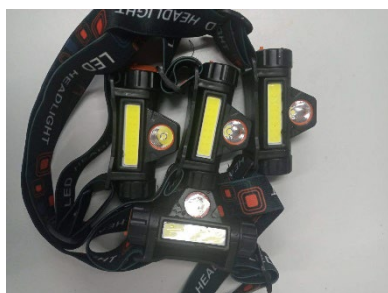
ภาพที่ 2.2-7 อุปกรณ์ ไฟฉายพร้อมถ่านไฟฉาย และกล่องปฐมพยาบาลเบื้องต้น

1.5 การเกิดแผ่นดินไหว	<p>กำหนดให้โครงการมีการเตรียมความพร้อมดังนี้</p> <ol style="list-style-type: none"> เตรียมไฟฉายพร้อมถ่านไฟฉาย และกล่องปฐมพยาบาลเบื้องต้นไว้ในโครงการเพื่อให้เจ้าหน้าที่ทราบว่ายู่ไหน เตรียมบุคลากรที่มีความรู้ด้านปฐมพยาบาล มีแผนป้ายแสดงตำแหน่งของวาล์วปิดน้ำ วาล์วปิดก๊าซ สะพานไฟฟ้า สำหรับตัดกระแสไฟฟ้า มีป้ายเตือนห้ามวางสิ่งของหนักบนชั้นหรือหิ้งสูงๆ เมื่อเกิดแผ่นดินไหว อาจได้รับอันตรายจากการตกลงมาได้ กำหนดจุดนัดหมาย เพื่อมารวมกันอีกครั้งในภายหลังซึ่งเป็นจุดรวมพลของโครงการ 	<p>- โครงการปฏิบัติตามมาตรการโดยมีจัดเตรียมอุปกรณ์ไฟฉายพร้อมถ่านไฟฉาย กล่องปฐมพยาบาลเบื้องต้นพร้อมทั้งจัดเตรียมบุคลากรที่มีความรู้ด้านปฐมพยาบาล และแผนป้ายเตือนไว้ภายในโครงการเพื่อเตรียมพร้อมรับมือเหตุแผ่นดินไหว และเตรียมพร้อมสำหรับการแจ้งให้ผู้พักอาศัยทั้งที่อยู่ภายใน และภายนอกโครงการ เพื่อให้ผู้พักอาศัยปฏิบัติตนเมื่อเกิดเหตุการณ์แผ่นดินไหว</p>	-	ภาคผนวก ข-3 แผนฉุกเฉินกรณีเกิดแผ่นดินไหว ภาพที่ 2-7 ถึงภาพที่ 2-11

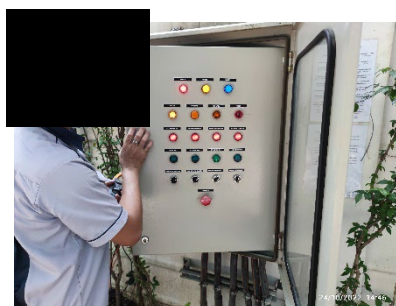
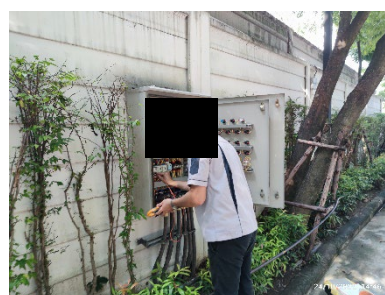
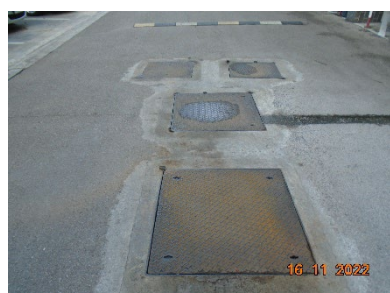
ภาพที่ 2.2-11 ระบบบำบัดน้ำเสีย

1.6 คุณภาพน้ำ	1. โครงการจะต้องจัดให้มีระบบบำบัดน้ำเสียแบบใช้อากาศ โดยออกแบบให้สามารถรองรับน้ำเสียได้ปริมาณ 320 ลบ.ม./วัน ความเข้มข้นของบีโอดีเท่ากับ 250 มก./ลิตร ประสิทธิภาพของระบบร้อยละ 92 โดยน้ำทิ้งที่ผ่านการบำบัดแล้วของโครงการจะมีค่าบีโอดีเท่ากับ 20 มก./ลิตร	- โครงการปฏิบัติตามมาตรการโดยมีระบบบำบัดน้ำเสียที่มีคุณสมบัติและคุณลักษณะตามที่กำหนด	-	ภาพที่ 2-11 ระบบบำบัดน้ำเสีย

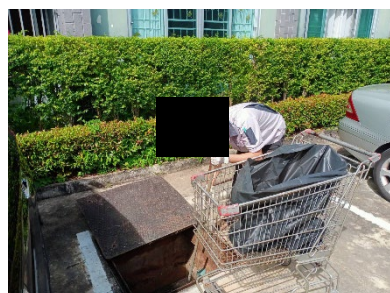
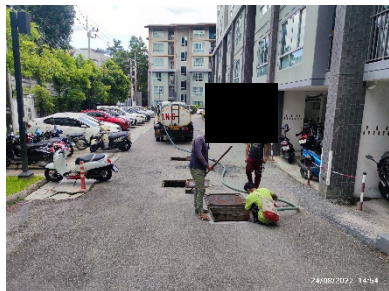
ภาพที่ 2.2-12 การสูบลากตะกอน ตักตะกอน ไขมัน

3. สูบกากตะกอนจากบ่อเกรอะเป็นประจำปี ละ 1 ครั้ง	- โครงการปฏิบัติตามมาตรการโดยมีการสูบกากตะกอนจากระบบบำบัดน้ำเสีย 2 ครั้งต่อปี โดยในปี 2565 ได้ดำเนินการสูบกากตะกอนเรียบร้อยแล้วเมื่อวันที่ 9 กุมภาพันธ์ และ 24 สิงหาคม พ.ศ. 2565	-	ภาคผนวก ข-6 เอกสารการสูบกาก ตะกอน ภาพที่ 2-12 การสูบกากตะกอน ตกตะกอน ไชมัน

4. ตักกากตะกอนไขมันใส่ภาชนะเพื่อฝังให้แห้งก่อนนำไปทิ้งรวมกับมูลฝอยแห้งต่อไป	- โครงการปฏิบัติตามมาตรการโดยทำการตักกากตะกอนไขมัน และฝังให้แห้งก่อนนำไปกำจัดทุกครั้ง	-	ภาพที่ 2-12 การสูบกากตะกอน ตกตะกอน ไชมัน

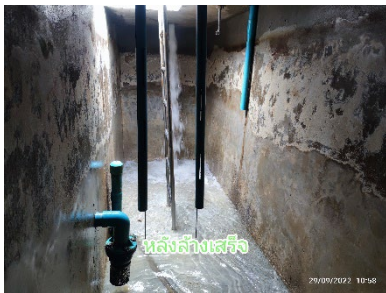
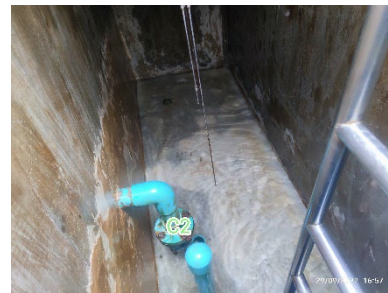
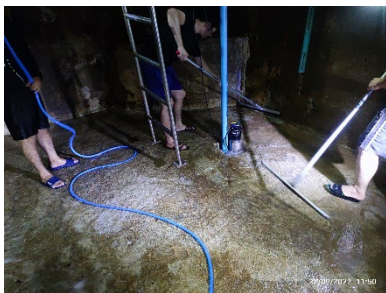
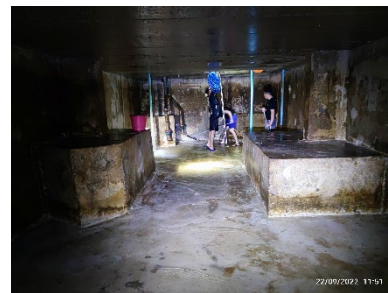
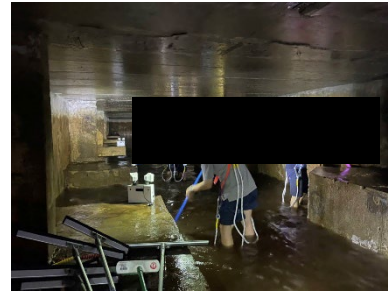
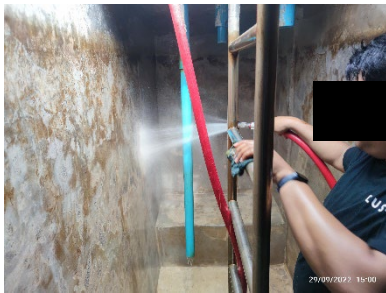
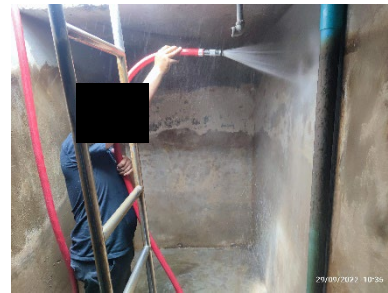
ภาพที่ 2.2-14 การดูแลรักษาถังเก็บน้ำ และการทำความสะอาด

3. ห้ามสูบน้ำจากท่อส่งน้ำของการประปาส่วนภูมิภาค	- โครงการปฏิบัติตามมาตรการโดยโครงการไม่ได้มีการสูบน้ำจากท่อส่งน้ำของการประปาส่วนภูมิภาค	-	-
	4. ให้มีการดูแลรักษาความสะอาดของถังเก็บน้ำใต้ดินและถังเก็บน้ำบนดาดฟ้า ดังนี้ <ul style="list-style-type: none"> - ออกแบบถังเก็บน้ำใต้ดินและชั้นดาดฟ้าบริเวณที่มีเสาและโครงสร้างอาคารอยู่ภายในถังเก็บน้ำให้มีการฉาบผิวเสา คอนกรีตหนาเพิ่มขึ้นประมาณ 15.0 มิลลิเมตร นอกจากนี้ภายในถังจะทาเคลือบผิวคอนกรีตที่สัมผัสกับน้ำด้วยสาร NON-TOXIC (CHEMICRETE) เพื่อป้องกันน้ำซึมเข้าไปจนถึงเหล็กเส้นภายในเสาจนเกิดสนิมออกมาปนเปื้อนกับน้ำภายในถังเก็บน้ำใต้ดินและปิดท่อน้ำไม่รั่วซึม 	<ul style="list-style-type: none"> - โครงการปฏิบัติตามมาตรการโดยมีการดูแลรักษาความสะอาดของถังเก็บน้ำใต้ดินและถังเก็บน้ำบน ดาดฟ้าตามที่มาตรการกำหนดไว้อย่างเคร่งครัด เช่น การออกแบบถังเก็บน้ำใต้ดินและชั้นดาดฟ้า การตรวจสอบโครงสร้างถังเก็บน้ำใต้ดินและชั้นดาดฟ้า การล้างทำความสะอาดถังเก็บน้ำทุกๆ 6 เดือน/ครั้ง - การหาเชื้อ <i>E.coli</i> ทุกๆ 3 เดือน โดยทำการเก็บตัวอย่างถังเก็บน้ำอาคาร A อาคาร B และอาคาร C เมื่อวันที่ 4 กรกฎาคม และวันที่ 3 ตุลาคม พ.ศ. 2565 พบว่าคุณภาพน้ำที่ทำการตรวจวิเคราะห์ทุกสถานี ไม่พบเชื้อ <i>E.coli</i> 	-	ภาคผนวก ข-4 เอกสารการดูแลรักษา ระบบสาธารณูปโภคและสุขาภิบาล ภาคผนวก ค ภาพที่ 2-14 การดูแลรักษาถังเก็บน้ำ และการทำความสะอาด

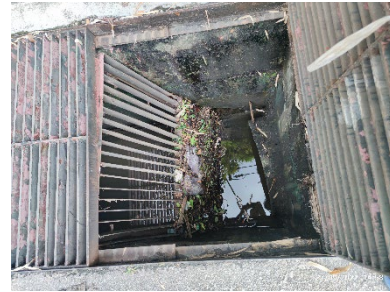
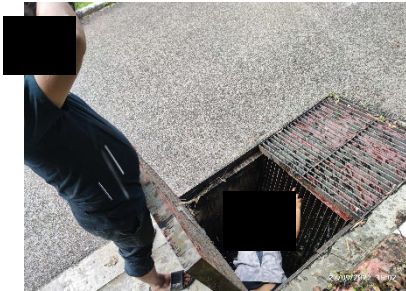
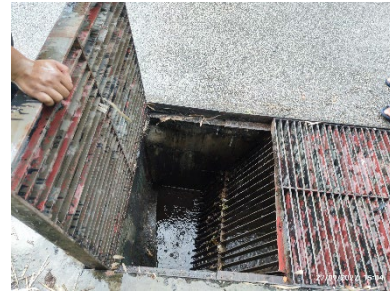
ภาพที่ 2.2-16 การระบายน้ำ

3.2 การจัดการสระว่ายน้ำ (ต่อ)	<p>5. มีการบำบัดน้ำเสียให้มีคุณภาพได้มาตรฐานก่อนระบายสู่ท่อระบายน้ำสาธารณะ ซึ่งส่วนประกอบของระบบการจัดการน้ำเสีย ประกอบด้วย</p> <p>(1) ตะแกรงดักมูลฝอย สำหรับดักเศษมูลฝอยจากน้ำเสีย</p> <p>(2) ระบบรวบรวมน้ำเสีย น้ำจากส่วนต่างๆ ของอาคารไหลมารวมกัน ที่ถังรวบรวมน้ำเพื่อรอการบำบัด น้ำที่ล้นออกจากบ่อรวบรวมนี้จะไหลเข้าสู่บ่อบำบัด</p> <p>(3) ระบบบำบัดน้ำเสียต้องมีวิธีการบำบัดน้ำเสียที่เหมาะสม ไม่ก่อให้เกิดเหตุเดือดร้อนรำคาญและเป็นอันตรายต่อสุขภาพของชุมชน</p> <p>(4) รางระบายน้ำทั้ง รางหรือท่อสำหรับระบายน้ำทั้งต้องมีตะแกรงวางปิดรางเพื่อกรองเศษผงต่างๆ และป้องกันหนู นอกจากนี้ทางเปิดของท่อระบายน้ำออกสู่ท่อสู่สาธารณะต้องมีตะแกรงปิดเพื่อป้องกันหนูด้วย</p>	<p>- โครงการปฏิบัติตามมาตรการโดยมีการบำบัดน้ำเสียให้มีคุณภาพได้มาตรฐานก่อนระบายสู่ท่อระบายน้ำสาธารณะ ซึ่งส่วนประกอบของระบบการจัดการน้ำเสีย ได้แก่ ตะแกรงดักมูลฝอย ระบบบำบัดน้ำเสีย รางระบายน้ำ ซึ่งปฏิบัติตามมาตรการอย่างเคร่งครัด</p>	-	<p>ภาพที่ 2-11 ระบบบำบัดน้ำเสีย</p> <p>ภาพที่ 2-16 การระบายน้ำ</p>

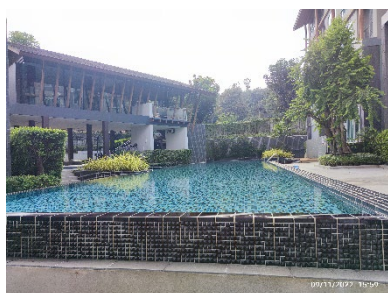
ภาพที่ 2.2-19 สระว่ายน้ำภายในโครงการ

3. ต้องมีที่ว่างสำหรับใช้เป็นทางเดินรอบสระว่ายน้ำ มีความกว้างไม่น้อยกว่า 1.20 เมตร ไม่ลื่น ไม่มีน้ำขัง ทำความสะอาดง่าย	- โครงการปฏิบัติตามมาตรการโดยมีทางเดินรอบสระว่ายน้ำ มีความกว้างไม่น้อยกว่า 1.20 เมตร ไม่ลื่น ไม่มีน้ำขัง และทำความสะอาดง่าย	-	ภาพที่ 2-19 สระว่ายน้ำ

4. ควบคุมการก่อสร้างให้เป็นไปตามรูปแบบของสระว่ายน้ำที่ได้ออกแบบไว้และตามแผนการที่กำหนดไว้	- โครงการปฏิบัติตามมาตรการโดยสระว่ายน้ำของโครงการได้รับการก่อสร้างตามที่ได้รับการออกแบบไว้ตามมาตรการกำหนด	-	ภาพที่ 2-19 สระว่ายน้ำ

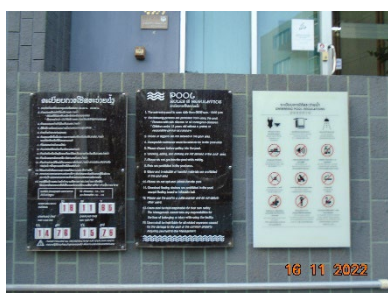
ภาพที่ 2.2-20 ป้ายแสดงข้อปฏิบัติสำหรับผู้ใช้บริการสระว่ายน้ำ

6. ต้องจัดให้มีป้ายแสดงข้อปฏิบัติสำหรับผู้ใช้บริการติดไว้ในบริเวณสระว่ายน้ำให้มองเห็นชัดเจน	- โครงการปฏิบัติตามมาตรการโดยมีป้ายแสดงข้อปฏิบัติสำหรับผู้ใช้บริการสระว่ายน้ำติดตั้งไว้ในโครงการ	-	ภาพที่ 2-20 ป้ายแสดงข้อปฏิบัติสำหรับผู้ใช้บริการสระว่ายน้ำ

2. โครงการต้องมีการควบคุมมิให้เกิดเหตุรำคาญ ซึ่งมาจากกิจกรรมการดำเนินการต่างๆ ทั้งนี้ที่ปรึกษาได้นำหลักเกณฑ์ดังกล่าวกำหนดเป็นมาตรการให้ทางโครงการปฏิบัติในการใช้สระว่ายน้ำของผู้พักอาศัยและผู้ที่มาใช้บริการ ดังนี้	- โครงการปฏิบัติตามมาตรการโดยมีข้อปฏิบัติในการใช้สระว่ายน้ำของผู้พักอาศัยและผู้ที่มาใช้บริการ เช่น แสดงบัตรสมาชิก การเปลี่ยนเครื่องแต่งกาย การชำระร่างกาย ห้ามทิ้งสิ่งของสกปรก ต้องปฏิบัติตามคำแนะนำ คำตักเตือนของเจ้าหน้าที่โดยเคร่งครัด เป็นต้น	-	ภาคผนวก ข-2 ระเบียบการพักอาศัย ภาพที่ 2-20 ป้ายแสดงข้อปฏิบัติสำหรับผู้ใช้บริการสระว่ายน้ำ

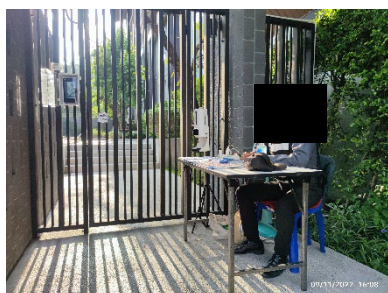
ภาพที่ 2.2-21 เจ้าหน้าที่ความปลอดภัยประจำสระ (Life guard)

2. ต้องกำหนดให้มีผู้ดูแลมาด้วย กรณีที่นำเด็กอายุต่ำกว่า 10 ปี ที่ยังว่ายน้ำไม่เป็นและผู้สูงอายุที่ไม่สามารถดูแลตัวเองได้มาใช้บริการสระว่ายน้ำ	- โครงการปฏิบัติตามมาตรการโดยกำหนดให้มีผู้ดูแลมาด้วยกรณีที่นำเด็กอายุต่ำกว่า 10 ปี ที่ยังว่ายน้ำไม่เป็นและผู้สูงอายุที่ไม่สามารถดูแลตัวเองได้มาใช้บริการสระว่ายน้ำ และโครงการยังมีเจ้าหน้าที่ความปลอดภัยประจำสระ (Life guard) ประจำสระว่ายน้ำ	-	ภาพที่ 2-21 เจ้าหน้าที่ความปลอดภัยประจำสระ (Life guard)

3.2 การจัดการสระว่ายน้ำ (ต่อ)	5. ต้องมีเจ้าหน้าที่ความปลอดภัยประจำสระ (Life guard) อย่างน้อย 1 คนต่อผู้ใช้บริการไม่เกิน 100 คน กรณีที่เกิน 100 คน เศษของ 100 คน ให้คิดเป็น 100 คนและต้องเป็นผู้ที่มีความชำนาญในการว่ายน้ำและผ่านการอบรมการช่วยชีวิตคนจมน้ำสามารถให้การปฐมพยาบาลได้ โดยต้องอยู่ประจำสระว่ายน้ำตลอดเวลาที่เปิดบริการ	- โครงการปฏิบัติตามมาตรการโดยมีเจ้าหน้าที่ความปลอดภัยประจำสระ (Life guard) คอยดูแลให้การปฐมพยาบาลประจำสระว่ายน้ำตลอดเวลาที่เปิดบริการ	-	ภาพที่ 2-21 เจ้าหน้าที่ความปลอดภัยประจำสระ (Life guard)
