บทที่ 2

การปฏิบัติตามมาตรการป้องกันและแก้ไขผลกระทบสิ่งแวดล้อม

จากการตรวจสอบผลการปฏิบัติตามมาตรการป้องกันและแก้ไขผลกระทบสิ่งแวดล้อมและมาตรการติดตามตรวจสอบผลกระทบสิ่งแวดล้อม โครงการเหมืองแร่หินอุตสาหกรรมชนิดหินบะซอลต์ เพื่ออุตสาหกรรมก่อสร้าง คำขอประทานบัตรที่ 1/2548 (ประทานบัตรเลขที่ 31879/15883) ร่วมแผนผังโครงการทำเหมืองเดียวกันกับ คำขอประทานบัตรที่ 2/2548 (ประทานบัตรเลขที่ 31880/15884) และคำขอประทานบัตรที่ 1/2549 (ประทานบัตรเลขที่ 31881/15885) ของบริษัท กิตติวิศิลาพาณิชย์ จำกัด ซึ่งตั้งอยู่ที่ หมู่ที่ 7 ตำบลเก่าขาม และหมู่ที่ 7 ตำบลบุเปือย อำเภอน้ำยืน จังหวัดอุบลราชธานี ประกอบด้วยมาตรการป้องกันและแก้ไขผลกระทบสิ่งแวดล้อมต่าง ๆ ดังนี้

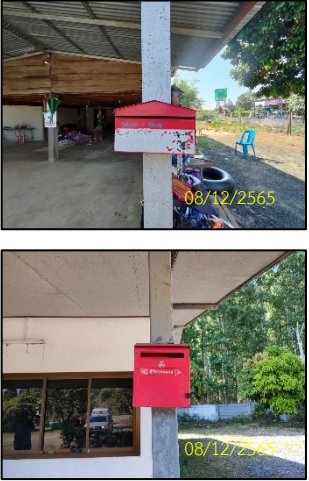
เงื่อนไขตามมาตรการ	ผลการปฏิบัติตามมาตรการ	ปัญหา อุปสรรค และแนวทางการแก้ไข	ภาพประกอบมาตรการ
<p>(2) การรับเรื่องร้องเรียนและการตรวจสอบข้อร้องเรียน</p> <p>●การรับเรื่องร้องเรียน</p> <p>คณะกรรมการมวลชนสัมพันธ์ จะต้องคอยรับฟังความคิดเห็นหรือข้อร้องเรียนจากชุมชน กรณีที่มีประชาชนได้รับผลกระทบจากการดำเนินโครงการ โดยสามารถให้ประชาชนร้องเรียนผ่านช่องทางต่างๆ ดังนี้</p> <ul style="list-style-type: none"> - เจ้าหน้าที่ประชาสัมพันธ์ของโครงการรับเรื่องร้องเรียนโดยตรง - คณะกรรมการมวลชนสัมพันธ์ของแต่ละชุมชนเป็นผู้รับเรื่องร้องเรียนจากชุมชนโดยตรง - รับเรื่องร้องเรียนจากหน่วยงานที่เกี่ยวข้อง เช่น สำนักงานอุตสาหกรรมจังหวัด อุบลราชธานี สำนักงานทรัพยากรธรรมชาติและสิ่งแวดล้อมจังหวัดอุบลราชธานี และศูนย์ดำรงธรรมจังหวัดอุบลราชธานี เป็นต้น <p>● การตรวจสอบข้อร้องเรียน</p> <p>เมื่อคณะกรรมการมวลชนสัมพันธ์ได้รับข้อร้องเรียนจากประชาชน จะต้องดำเนินการตรวจสอบข้อเท็จจริง ในขั้นตอนนี้จะต้องประสานงานเจ้าหน้าที่ของหน่วยงานราชการที่เกี่ยวข้องร่วมตรวจสอบและวางแผนแนวทางแก้ไขปัญหให้กับผู้ร้องเรียนด้วยความเป็นธรรม และจะต้องรีบดำเนินการตรวจสอบข้อร้องเรียนให้แล้วเสร็จภายในระยะเวลา 30 วัน นับตั้งแต่ได้รับเรื่องร้องเรียน</p>	<p>- โครงการจัดให้มีกล่องแสดงความคิดเห็นของราษฎรต่อโครงการ บริเวณด้านหน้าโครงการ บริเวณที่ทำการผู้ใหญ่บ้านศรีทอง หมู่ที่ 7 ตำบลเก่าขาม และบ้านเกษตรสมบูรณ์ หมู่ที่ 7 ตำบลบุเปือย</p>	<p>ไม่พบปัญหา</p>

<p>กล่องแสดงความคิดเห็น ของราษฎรต่อโครงการ</p>
