ผลการดำเนินการตามมาตรการป้องกัน
และแก้ไขผลกระทบสิ่งแวดล้อม

รายงานผลการปฏิบัติตามมาตรการป้องกันและแก้ไขผลกระทบสิ่งแวดล้อม และมาตรการติดตามตรวจสอบผลกระทบสิ่งแวดล้อม
โครงการวางท่อส่งน้ำมันลอดผ่านถนนสายปากน้ำ ของบริษัท เชฟรอน (ไทย) จำกัด
ระหว่างเดือนกรกฎาคม-ธันวาคม 2565
บทที่ 2 ผลการดำเนินการตามมาตรการป้องกันและแก้ไขผลกระทบสิ่งแวดล้อม

ตารางที่ 2.2-1 **สรุปผลการปฏิบัติตามมาตรการป้องกันและแก้ไขผลกระทบสิ่งแวดล้อม โครงการวางท่อส่งน้ำมันลอดผ่านถนนสายปากน้ำ
บริษัท เชฟรอน (ไทย) จำกัด ระยะดำเนินการ ระหว่างเดือนกรกฎาคม-ธันวาคม 2565**

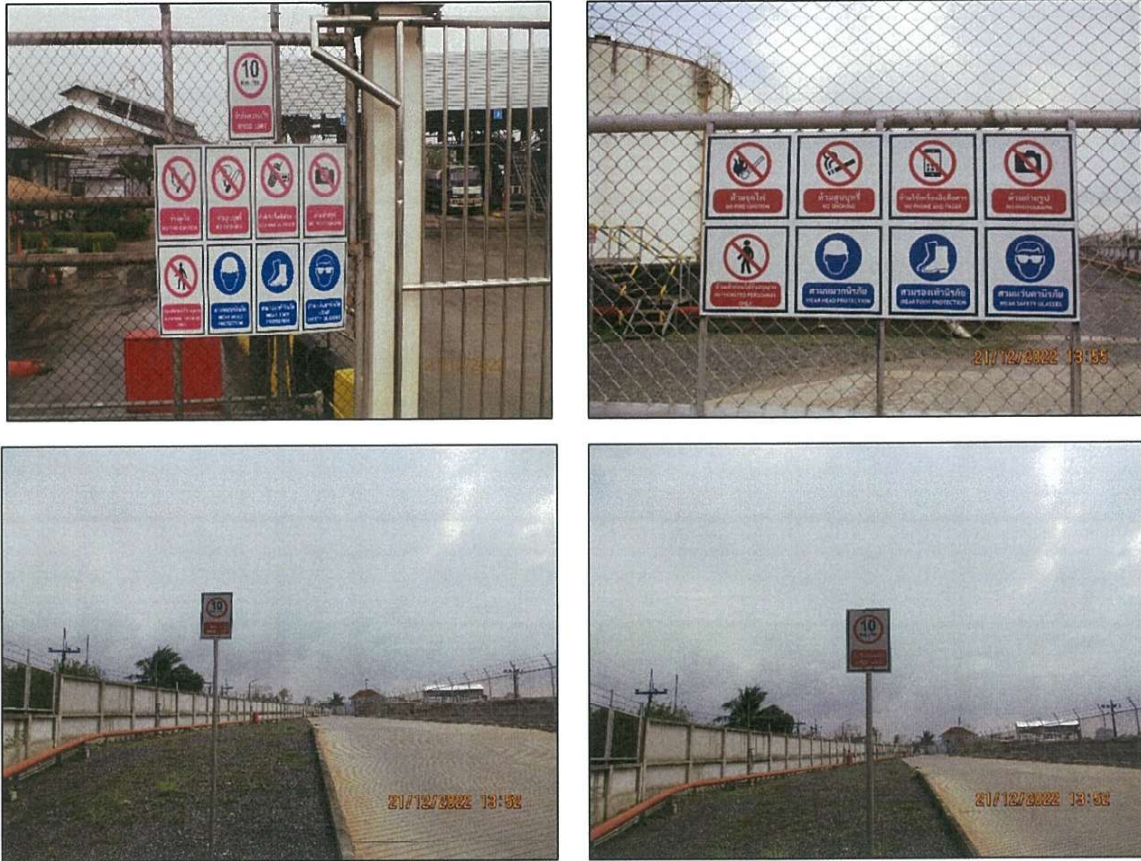
ภาพถ่ายที่ 2.2-1 ป้ายจำกัดความเร็วในพื้นที่ทางเข้า-ออกคลังน้ำมันร่วมด้านท่าเทียบเรือ และด้านคลังน้ำมัน

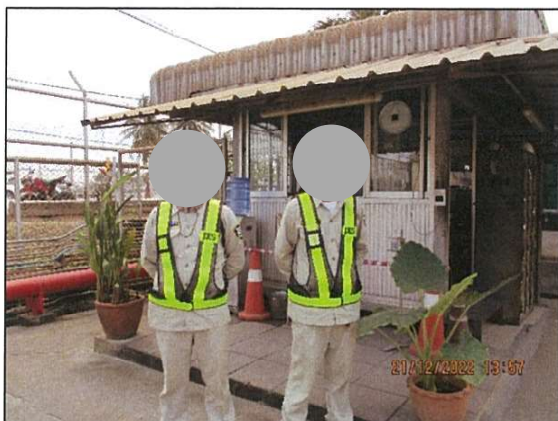
ผลกระทบสิ่งแวดล้อม	มาตรการป้องกันและแก้ไขผลกระทบสิ่งแวดล้อม	ระบุปัญหา	รายละเอียดการปฏิบัติตามมาตรการ	อุปสรรคและการแก้ไข	สถานที่ดำเนินการ	เอกสารอ้างอิง
2. การคมนาคม (ต่อ)	2. จัดให้มีเจ้าหน้าที่รักษาความปลอดภัยคอยอำนวยความสะดวกทางเข้า-ออก คลังน้ำมันร่วมา ด้านท่าเทียบเรือ	✓	- โครงการจัดให้มีเจ้าหน้าที่ช่วยอำนวยความสะดวก และจัดระเบียบการจราจรบริเวณทางเข้า-ออก คลังน้ำมันร่วมา ด้านท่าเทียบเรือ ตลอดเวลาปฏิบัติงาน	-	ทางหลวงหมายเลข 4079 (ถนนสายปากน้ำ) ช่วงที่เชื่อมต่อกับคลังน้ำมันร่วมา ด้านท่าเทียบเรือ	- ภาพถ่ายที่ 2.2-3 เจ้าหน้าที่รักษาความปลอดภัยบริเวณทางเข้า-ออกคลังน้ำมันร่วมา ด้านท่าเทียบเรือ

ภาพถ่ายที่ 2.2-3 เจ้าหน้าที่รักษาความปลอดภัยบริเวณ
ทางเข้า-ออกคลังน้ำมันร่วมด้านท่าเทียบ
เรือ

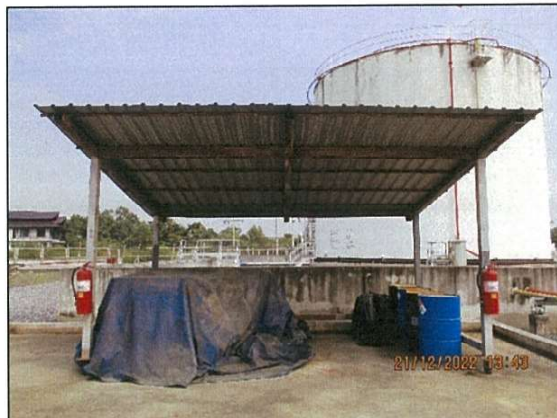
ภาพถ่ายที่ 2.2-8 พื้นที่จัดเก็บของเสียอันตรายก่อนส่งไป
กำจัดยังหน่วยงานที่ได้รับอนุญาต

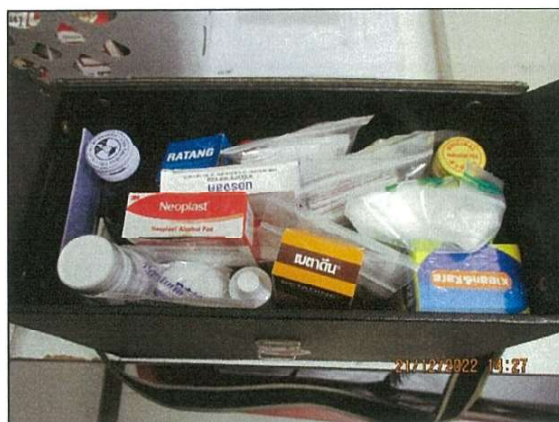
6. อากาศ และ กลิ่น และ มลพิษ ทาง อากาศ	สภาพ 1. จัดให้มีอุปกรณ์ปฐมพยาบาลพร้อม ผู้ที่สามารถให้การปฐมพยาบาลได้ พร้อมยานพาหนะสำหรับคนงานใน กรณีจำเป็นต้องนำส่งสถานพยาบาล หรือโรงพยาบาลที่อยู่ใกล้ที่สุดได้ทันที	✓						- โครงการจัดให้มีอุปกรณ์ปฐมพยาบาลเบื้องต้น และมี เจ้าหน้าที่ที่สามารถให้การปฐมพยาบาลเบื้องต้นได้	-	พื้นที่โครงการ	- ภาพถ่ายที่ 2.2-9 อุปกรณ์ปฐมพยาบาล เบื้องต้นประจำโครงการ

ภาพถ่ายที่ 2.2-9 อุปกรณ์ปฐมพยาบาลเบื้องต้นประจำโครงการ

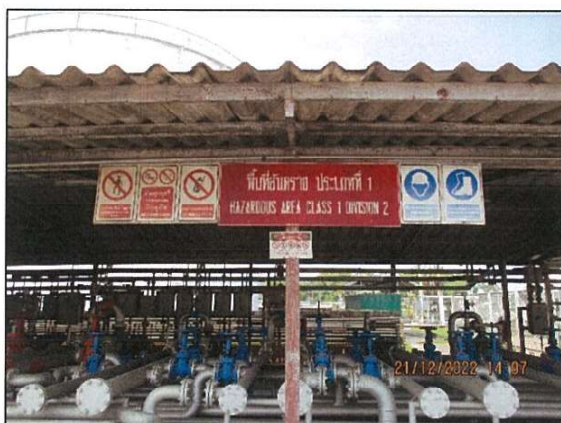
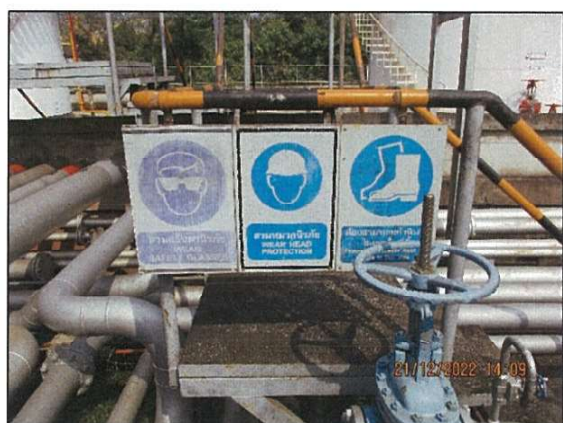
6. อาชีวอนามัยและความปลอดภัยพนักงาน (ต่อ)	3. จัดให้มีอุปกรณ์ความปลอดภัยในการทำงานให้คนงาน โดยการใช้งานอุปกรณ์ดังกล่าวต้องเหมาะสมกับสภาพการทำงานและอันตรายที่อาจเกิดขึ้น	✓			- โครงการจัดเตรียมอุปกรณ์ PPE ตามลักษณะงานให้พนักงานอย่างเพียงพอแล้ว โดยกำหนดให้พนักงานสวมใส่ในพื้นที่ควบคุมตลอดช่วงเวลาปฏิบัติงานอย่างเคร่งครัด และจัดทำเครื่องหมายสัญลักษณ์และป้ายเตือนแสดงบริเวณที่ต้องสวมใส่อุปกรณ์ป้องกันเสี่ยงอย่างชัดเจน	-	พื้นที่โครงการ	- ภาพถ่ายที่ 2.2-10 อุปกรณ์ป้องกันอันตรายส่วนบุคคล - ภาพถ่ายที่ 2.2-11 พนักงานสวมใส่อุปกรณ์ป้องกันอันตรายส่วนบุคคล - ภาพถ่ายที่ 2.2-12 ป้ายเตือนให้สวมใส่อุปกรณ์ป้องกันอันตรายส่วนบุคคล

ภาพถ่ายที่ 2.2-12 ป้ายเตือนให้สวมใส่อุปกรณ์ป้องกันอันตรายส่วนบุคคล

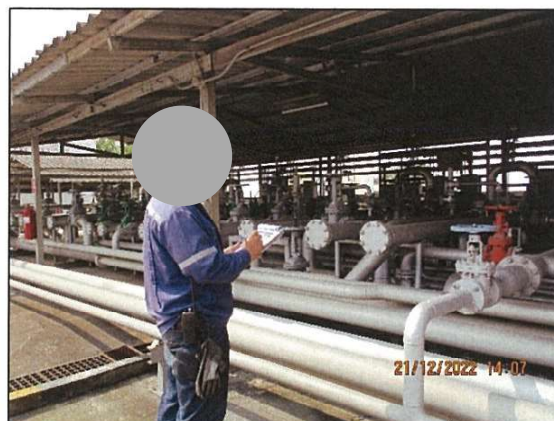
ผลกระทบสิ่งแวดล้อม	มาตรการป้องกันและแก้ไขผลกระทบสิ่งแวดล้อม	ระบุเชิงปริมาณ	ระบุเชิงคุณภาพ	ระบุเชิงปริมาณ	ระบุเชิงคุณภาพ	ระบุเชิงปริมาณ	ระบุเชิงคุณภาพ	ปัญหาอุปสรรคและการแก้ไข	สถานที่ดำเนินการ	เอกสารอ้างอิง
6. อาชีวอนามัยและความปลอดภัยพนักงาน (ต่อ)	3. หมั่นตรวจสอบแนวท่อส่งน้ำมันอย่างสม่ำเสมอ มีระบบความปลอดภัยที่เหมาะสม และควบคุมการใช้งานอย่างเข้มงวด มีแผนงานการบำรุงรักษาประจำปี	✓						-	พื้นที่โครงการ	- ภาพถ่ายที่ 2.2-15 การตรวจสอบระบบท่อบริเวณท่อส่งน้ำมันด้วยสายตา

6. อาชีวอนามัย และความ ปลอดภัย พนักงาน (ต่อ)	3. ตรวจสอบแรงดันภายในท่อด้วย Pressure Gauge ต้องมีแรงดันคงที่ระหว่างการทำงาน ถ่ายผลิตภัณฑ์	✓							- มีการตรวจสอบระบบท่อด้วยสายตา (Visual Inspection) โดยเจ้าหน้าที่ทุกวันอย่างสม่ำเสมอ เช่น การตรวจสอบการรั่วซึม การตรวจสอบแรงดันภายในท่อด้วย Pressure Gauge ขณะรับและจ่ายว่าต้องมีการแรงดันคงที่ รวมทั้งมีการติดตามัดการไหลของน้ำมันผ่านเครื่องมือวัดระดับน้ำมันอัตโนมัติ (Auto Tank Gauging) และแรงดันภายในท่อผ่านมาตรวัดทุกชั่วโมง	-	พื้นที่โครงการ	- ภาพถ่ายที่ 2.2-15 การตรวจสอบบริเวณ ท่อส่งน้ำมันด้วย สายตา

ภาพถ่ายที่ 2.2-15 การตรวจสอบบริเวณท่อส่งน้ำมันด้วย
สายตา

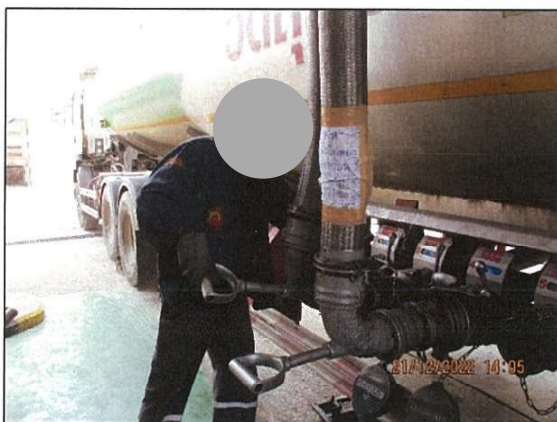
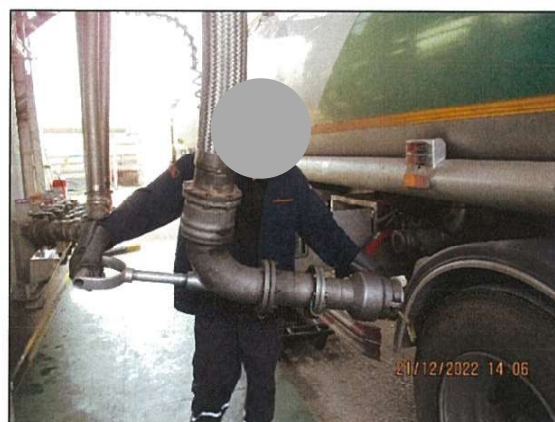
ภาพถ่ายที่ 2.2-16 การตรวจสอบระบบท่อด้วยสายตาระหว่างรับผลิตภัณฑ์ทางรถยนต์

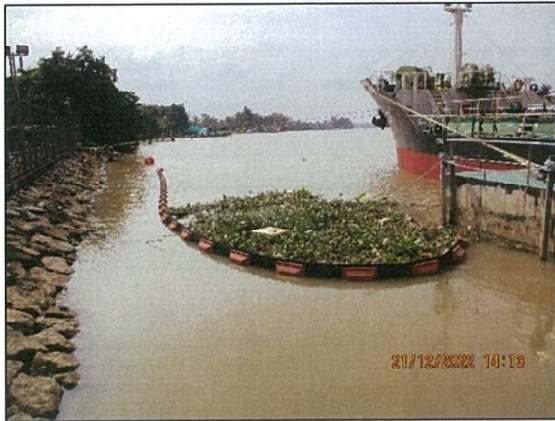
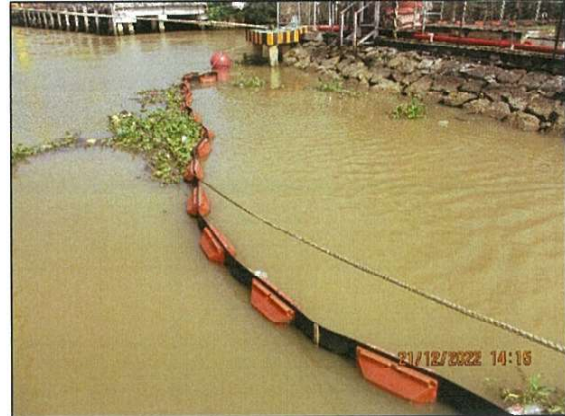
ภาพถ่ายที่ 2.2-18 ท่อนักเก็บคราบน้ำมันบริเวณท่าเทียบเรือ
