ตรวจสอบท่อคอนกรีตเสริมเหล็ก (Box Culvert)  
Unity Engineering and Consultancy Services Co., Ltd.  
3332 Viwatchai Building, 6 A B Zone Phaholyothin Road,  
Jompol, Chatuchak, Bangkok 10900

2018-00427

สรุปผลการตรวจสอบท่อคอนกรีตเสริมเหล็ก (Box Culvert)

รายงาน : ตรวจสอบท่อคอนกรีตเสริมเหล็ก (Box Culvert)  
สถานที่ : คลังน้ำมันร่วม เซฟรอน บางจาก สุราษฎร์ธานี เลขที่ 104/1 ทางหลวง  
หมายเลข 4079 (ถนนสายปากน้ำ) ตำบลบางกุ้ง อำเภอเมืองสุราษฎร์ธานี  
จังหวัดสุราษฎร์ธานี  
วันที่ตรวจสอบ : 25 - 29 มิถุนายน 2561  
ผู้ตรวจสอบ : 1. นายวรพงศ์ ตันสกุล  
2. นายนิรันดร์ สาดจันทิก  
3. นายทะเล อุปพงษ์

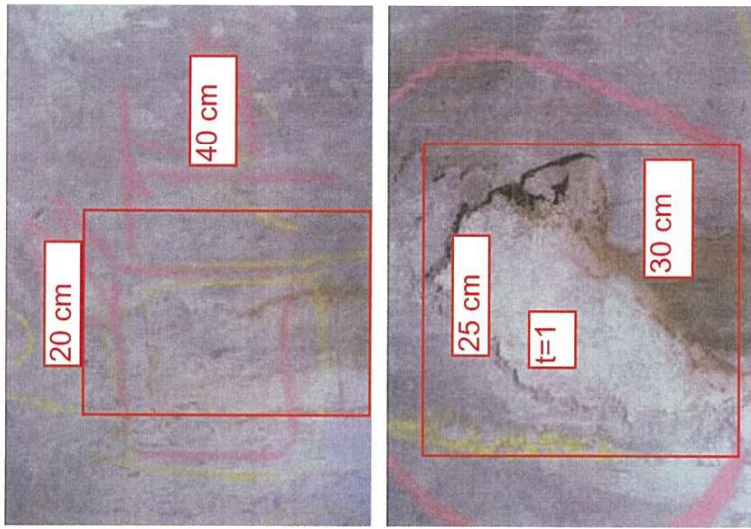
ลำดับ	รูปถ่าย	ตำแหน่ง	รายละเอียดการตรวจสอบ และข้อเสนอแนะการแก้ไข
1

<p>Grid line 1-2B</p>	<ul style="list-style-type: none"> <li>ลักษณะทางกายภาพ                     <ul style="list-style-type: none"> <li>พบมีรอยน้ำรั่วซึมผ่านผนังคอนกรีต และผิวของผนังคอนกรีตภายในมีการฉาบปิดผิวไว้ ทำให้ไม่สามารถมองเห็นรอยแตกกว้างที่ชัดเจนได้</li> </ul> </li> <li>วิธีการแก้ไข                     <ol style="list-style-type: none"> <li>สกัดผิวปูนฉาบบริเวณที่มีคราบน้ำออกให้เห็นรอยแตกกว้าง</li> <li>ตรวจสอบสภาพผิวคอนกรีต และโครงสร้างว่าเกิดความเสียหายไปถึงเหล็กเสริมหรือไม่ก่อนการซ่อมแซม</li> </ol> <ul style="list-style-type: none"> <li>หากเหล็กเสริมไม่เกิดความเสียหายให้ PU Foam ในการซ่อมแซม เพื่อหยุดการรั่วซึมของน้ำ</li> <li>หากเหล็กเสริมมีความเสียหายเช่นเป็นสนิม ควรทำการแก้ไขเหล็กเสริมเช่นใช้น้ำยาหยุดสนิม หรือตัดต่อเหล็กเสริมใหม่ และเทปิดด้วยคอนกรีตซ่อมแซมโครงสร้างชนิดไม่หดตัว</li> </ul> </li> </ul>

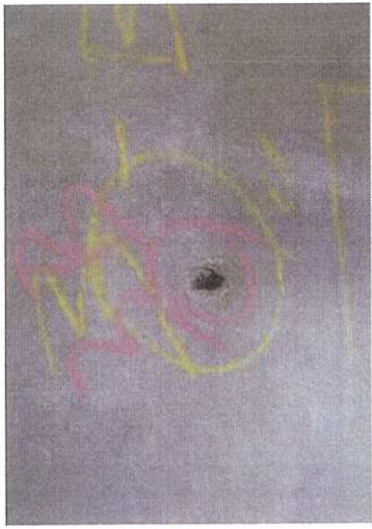
ลำดับ	รูปถ่าย	ตำแหน่ง	รายละเอียดการตรวจสอบ และข้อเสนอแนะการแก้ไข
2

ตำแหน่ง Grid line 2-3B	<ul style="list-style-type: none"> <li>ลักษณะทางกายภาพพบมีเศษไม้ปนอยู่ในโครงสร้างเสริมภายในโครงสร้างเกิดสนิม</li> <li>วิธีการแก้ไข               <ol style="list-style-type: none"> <li>1. สกัดเอาเศษวัสดุออกจาก</li> <li>2. ทำความสะอาดผิวบริเวณ</li> <li>3. ปิดด้วยคอนกรีตซ่อมแซม</li> </ol> </li> </ul>
3

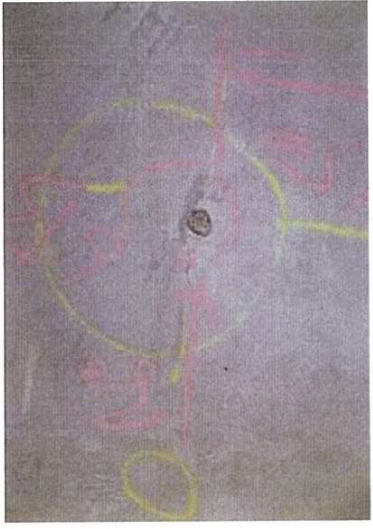
ตำแหน่ง Grid line 5-6B	<ul style="list-style-type: none"> <li>ลักษณะทางกายภาพพบมีเศษไม้ปนอยู่ในโครงสร้างเสริมภายในโครงสร้างเกิดสนิม</li> <li>วิธีการแก้ไข               <ol style="list-style-type: none"> <li>1. สกัดเอาเศษวัสดุออกจาก</li> <li>2. ทำความสะอาดผิวบริเวณ</li> <li>3. ปิดด้วยคอนกรีตซ่อมแซม</li> </ol> </li> </ul>

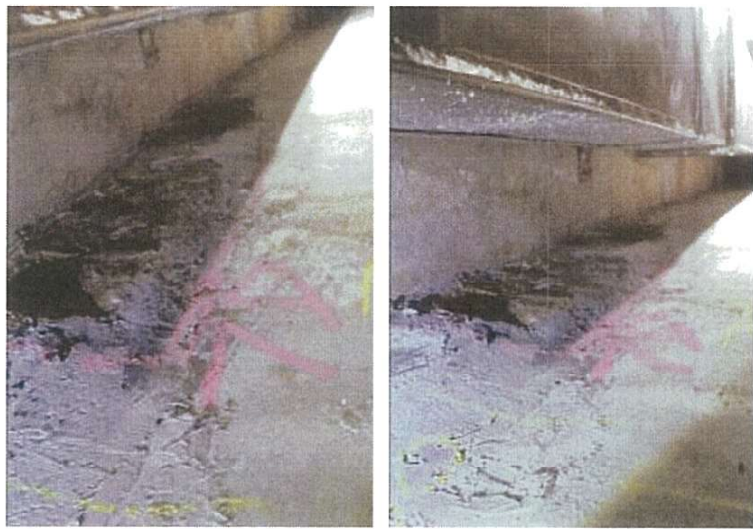
ลำดับ	รูปถ่าย	ตำแหน่ง	รายละเอียดการตรวจสอบ และข้อเสนอแนะการแก้ไข
4

Grid line 6-7B	<ul style="list-style-type: none"> <li>ลักษณะทางกายภาพ                     <ul style="list-style-type: none"> <li>พบรอยน้ำรั่วซึมผ่านผนังคอนกรีตบริเวณผิวของผนังคอนกรีตภายในมีการฉาบปิดชัดเจนได้</li> </ul> </li> <li>วิธีการแก้ไข                     <ol style="list-style-type: none"> <li>สกัดผิวปูนฉาบบริเวณที่มีคราบน้ำออก</li> <li>ตรวจสอบสภาพผิวคอนกรีต และโคหรือไม่ก่อนการซ่อมแซม</li> </ol> <ul style="list-style-type: none"> <li>หากเหล็กเสริมไม่เกิดความเสียหายรั่วซึมของน้ำ</li> <li>หากเหล็กเสริมมีความเสียหายให้นายหยุดสัณนิม หรือตัดต่อเหล็กโครงสร้างชนิดไม้เหล็กตัว</li> </ul> </li> </ul>

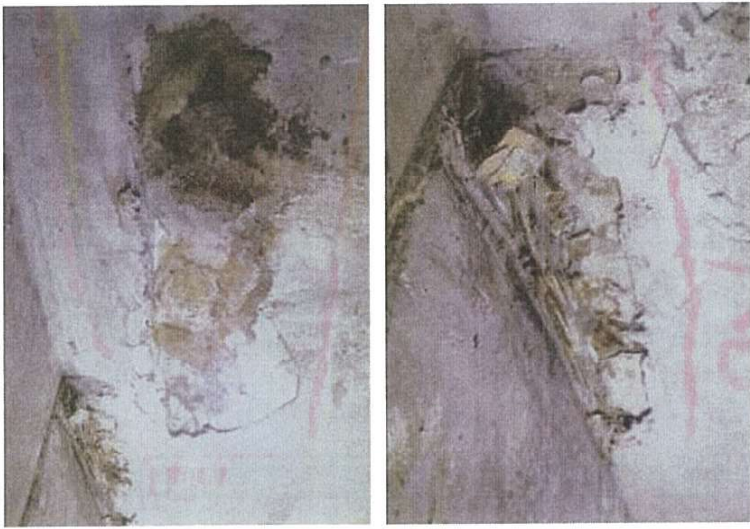
ลำดับ	รูปถ่าย	ตำแหน่ง	รายละเอียดการตรวจสอบ และข้อเสนอแนะการแก้ไข
5

Grid line 8-9B	<ul style="list-style-type: none"> <li>ลักษณะทางกายภาพ                     <ul style="list-style-type: none"> <li>พบมีเศษไม้ปูนอยู่ในโครงสร้างคอนกรีต ควรนำออก และปิดผิวโครงสร้าง เพื่อให้เหล็กเสริมภายในโครงสร้างเกิดสนิม</li> </ul> </li> <li>วิธีการแก้ไข                     <ol style="list-style-type: none"> <li>สกัดเอาเศษวัสดุออกจากโครงสร้าง</li> <li>ทำความสะอาดผิวบริเวณที่จะซ่อมแซม</li> <li>ปิดด้วยคอนกรีตซ่อมแซมโครงสร้างชนิดไม่หดตัว</li> </ol> </li> </ul>

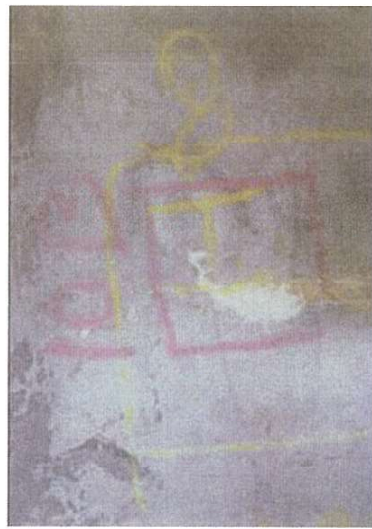
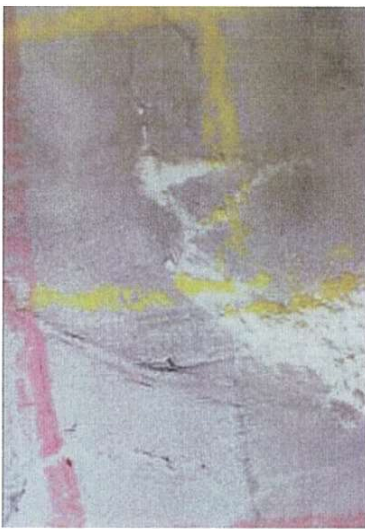
ลำดับ	รูปถ่าย	ตำแหน่ง	รายละเอียดการตรวจสอบ และข้อเสนอแนะการแก้ไข
6

<p>Grid line 9-10B</p>	<ul style="list-style-type: none"> <li>ลักษณะทางกายภาพ                     <ul style="list-style-type: none"> <li>พบมีรอยน้ำรั่วซึมผ่านผนังคอนกรีต และผิวของผนังคอนกรีตภายในมีการฉาบปิดผิวไว้ ทำให้ไม่สามารถมองเห็นรอยแตกร้าวที่ชัดเจนได้</li> </ul> </li> <li>วิธีการแก้ไข                     <ol style="list-style-type: none"> <li>สกัดผิวปูนฉาบบริเวณที่มีคราบน้ำออกให้เห็นรอยแตกร้าว</li> <li>ตรวจสอบ                             <ul style="list-style-type: none"> <li>หรือไม่ก่อ</li> <li>- หาก</li> <li>รั่วซึม</li> <li>- หาก</li> <li>น้ำ</li> <li>โคร่ง</li> </ul> </li> </ol> </li> </ul>

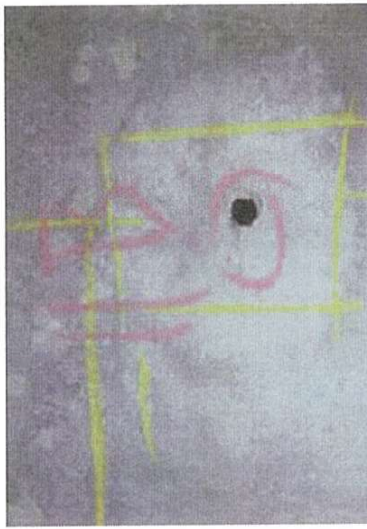
ลำดับ	รูปถ่าย	ตำแหน่ง	รายละเอียดการตรวจสอบ และข้อเสนอแนะการแก้ไข
7

Grid line 10-11B	<ul style="list-style-type: none"> <li>ลักษณะทางกายภาพ พบมีเศษไม้ปูนอยู่ในโครงสร้างเสริมภายในโครงสร้างกีดสนิม</li> <li>วิธีการแก้ไข               <ol style="list-style-type: none"> <li>สกัดเอาเศษวัสดุออกจากโครงสร้าง</li> <li>ทำความสะอาดผิวบริเวณที่</li> <li>ปิดด้วยคอนกรีตซ่อมแซมโครงสร้าง</li> </ol> </li> </ul>
8

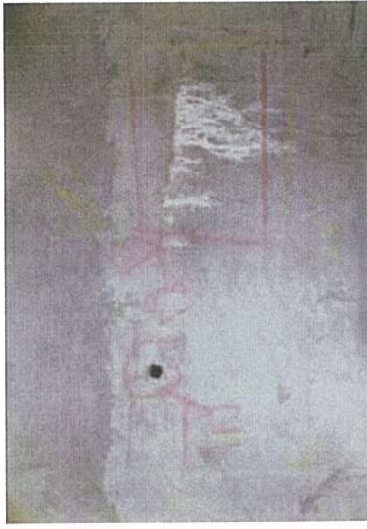
Grid line 11-12B	<ul style="list-style-type: none"> <li>ลักษณะทางกายภาพ 1. พบมีเศษไม้ปูนอยู่ในโครงสร้างเสริมภายในโครงสร้าง 2. พบมีรอยน้ำรั่วซึมผ่านผนัง ทำให้ไม่สามารถมองเห็น</li> <li>วิธีการแก้ไข รายละเอียดการแก้ไขตาม</li> </ul>

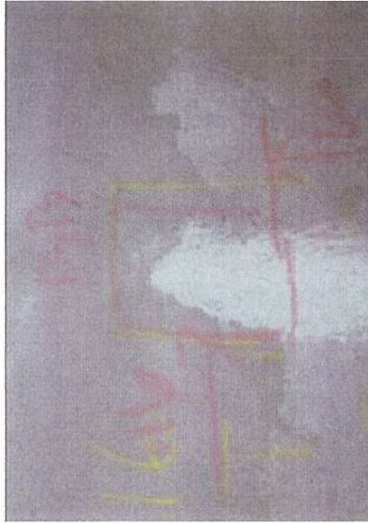
ลำดับ	รูปถ่าย	ตำแหน่ง	รายละเอียดตรวจสอบ และข้อเสนอแนะการแก้ไข
9

ตำแหน่ง Grid line 12-13B	<p>พบ ในโครงสร้างคอนกรีต ควมำออก และปิดผิวโครงสร้าง เพื่อให้ โครงสร้างเกิดสนิม ผ่านผนังคอนกรีต และผิวของผนังคอนกรีตภายในมีการฉาบปิดผิว มองเห็นรอยแตกร้าวที่ชัดเจนได้ แก้ไขตามรายการที่ 1 และรายการที่ 2</p>

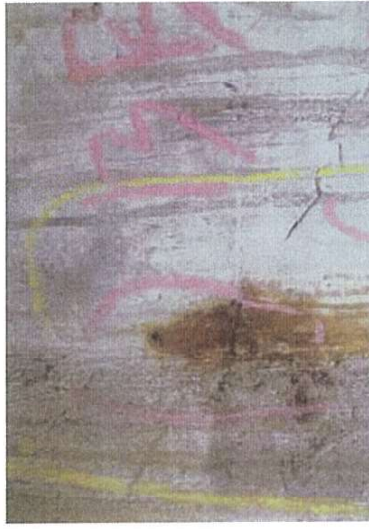
ลำดับ	รูปถ่าย	ตำแหน่ง	รายละเอียดการตรวจ	หมายเหตุ
10

Grid line 13-14B	<ul style="list-style-type: none"> <li>ลักษณะทางกายภาพ               <ol style="list-style-type: none"> <li>พบมีเศษไม้ปูนอยู่ในโครงสร้างเหล็กเสริมภายในโครงสร้าง</li> <li>พบมีรอยน้ำรั่วซึมผ่านผนัง</li> </ol> </li> <li>วิธีการแก้ไข               <ul style="list-style-type: none"> <li>รายละเอียดการแก้ไขตามร</li> </ul> </li> </ul>	รื้อสร้างเพื่อไม่ให้
11

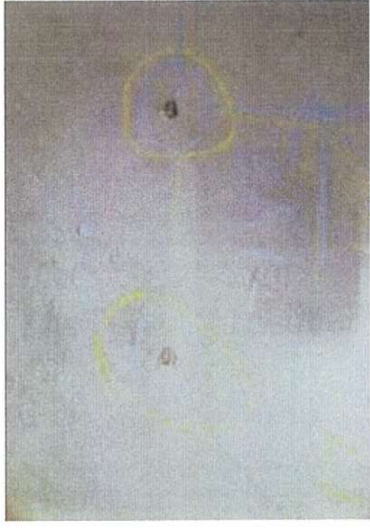
Grid line 2-3D	<ul style="list-style-type: none"> <li>ลักษณะทางกายภาพ               <ol style="list-style-type: none"> <li>พบมีเศษไม้ปูนอยู่ในเสริมภายในโครงสร้าง</li> </ol> </li> <li>วิธีการแก้ไข               <ol style="list-style-type: none"> <li>สกัดเอาเศษวัสดุ</li> <li>ทำความสะอาด</li> <li>ปิดด้วยคอนกรีต</li> </ol> </li> </ul>	รื้อสร้างเพื่อไม่ให้

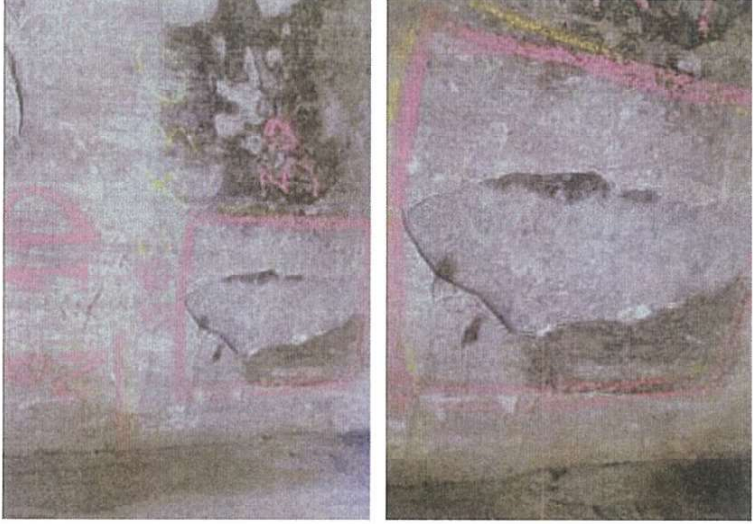
ลำดับ	รูปถ่าย	ตำแหน่ง	รายละเอียดการตรวจสอบ และข้อเสนอแนะการแก้ไข
12

Grid line 1-2D	<ul style="list-style-type: none"> <li>ลักษณะทางกายภาพ พบผิวปูนฉาบผนัง Box Culvert หลุดร่อน</li> <li>วิธีการแก้ไข การหลุดร่อนของปูนฉาบบริเวณนี้ไม่มีผลกระทบกับโครงสร้างแต่การซ่อมแซมได้ แต่ถ้าจะดำเนินการจะดำเนินการก่อนหน้าให้สะดวกและง่าย</li> </ul>

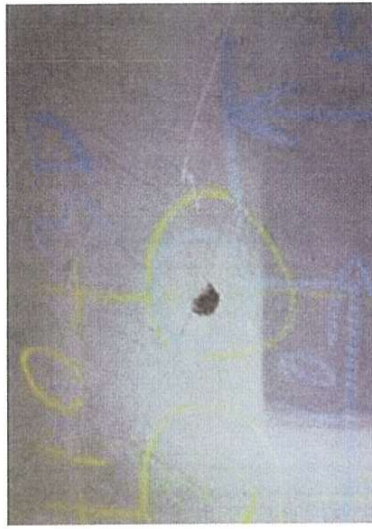
ลำดับ	รูปถ่าย	ตำแหน่ง	รายละเอียดการตรวจสอบ และข้อเสนอแนะการแก้ไข
13

Grid line 3-4D	<ul style="list-style-type: none"> <li>ลักษณะทางกายภาพมีเศษไม้ปูนอัดเสริมภายในโครงสร้าง</li> <li>วิธีการแก้ไข             <ol style="list-style-type: none"> <li>สกัดเอาเศษ</li> <li>ทำความสะอาด</li> <li>ปิดด้วยคอนกรีต</li> </ol> </li> </ul>
14

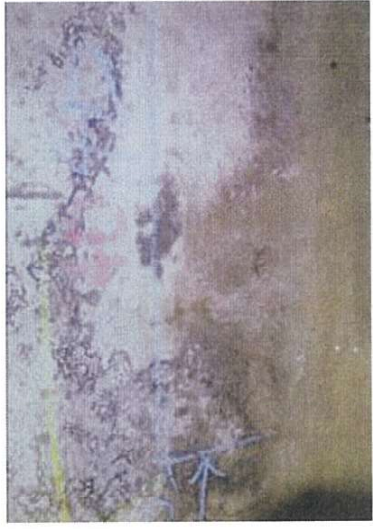
Grid line 4-5D	<ul style="list-style-type: none"> <li>ลักษณะทางกายภาพมีรอยน้ำรั่วซึมบริเวณผนังคอนกรีตภายใน</li> <li>วิธีการแก้ไข             <ol style="list-style-type: none"> <li>ใช้ PU Foam ใน Box Culvert และแยกที่ราวจัดเงิน Culvert</li> </ol> </li> </ul>

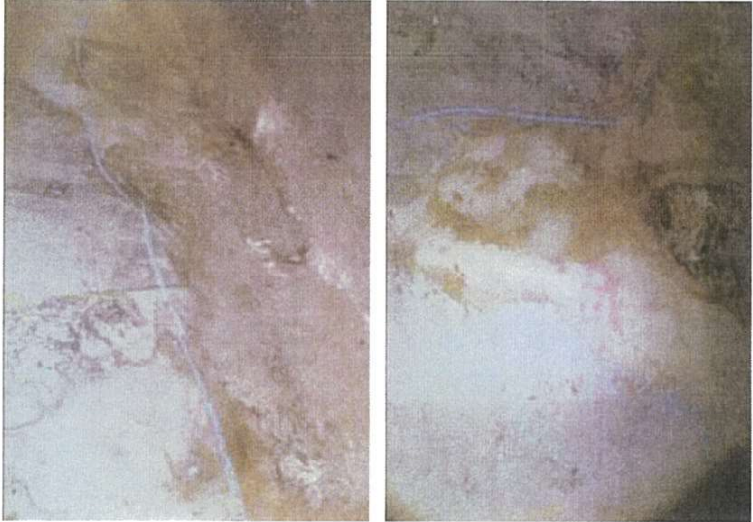
ลำดับ	รูปถ่าย	ตำแหน่ง	รายละเอียดการตรวจสอบ และข้อเสนอแนะการแก้ไข
15

Grid line 5-6D	<ul style="list-style-type: none"> <li>ลักษณะทางกายภาพ พบมีรอยน้ำรั่วซึมผ่านผนังคอนกรีตบริเวณรอยต่อของผนัง และพื้น Box Culvert และผิวของผนังคอนกรีตภายในมีการฉาบปิดผิวได้ ทำให้ไม่สามารถมองเห็นรอยแตกที่กว้างที่ชัดเจนได้</li> <li>วิธีการแก้ไข ใช้ PU Foam ในการซ่อมแซมแนวรอยต่อระหว่างผนังกับพื้น Box Culvert</li> </ul>

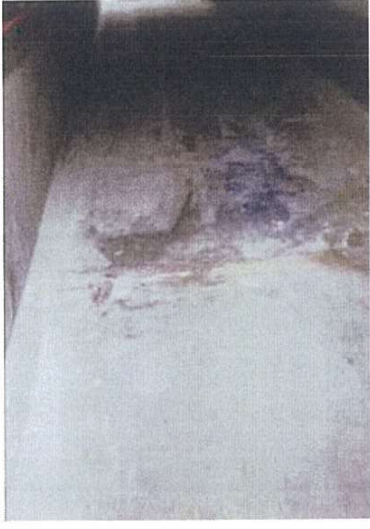
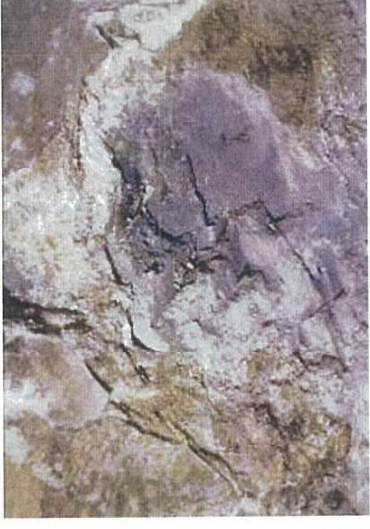
Grid line 9-10D

<p>องค์ประกอบที่ปรากฏในการฉายภาพให้ และบางส่วนมีการกระแทกหลุดร่อนของ กัณฐิพูนจาบ และผิวคอนกรีตที่หลุดร่อน</p>

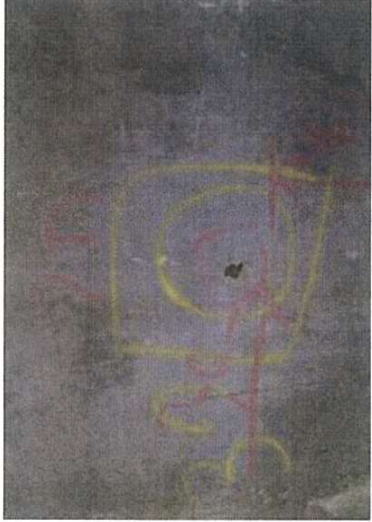
ลำดับ	รูปถ่าย	ตำแหน่ง	รายละเอียดการตรวจสอบ และข้อเสนอแนะการแก้ไข
17

Grid line 9-10D	<ul style="list-style-type: none"> <li>ลักษณะทางกายภาพ พบมีเศษไม้ในอยู่ในโครงสร้างคอนกรีต ครอบน้ำออก และปิดผิวโครงสร้าง เพื่อให้เหล็กเสริมภายในโครงสร้างเกิดสนิม</li> <li>วิธีการแก้ไข <ol style="list-style-type: none"> <li>สกัดเอาเศษวัสดุออกจากโครงสร้าง</li> <li>ทำความสะอาดผิวบริเวณที่จะซ่อมแซม</li> <li>ปิดด้วยคอนกรีตซ่อมแซมโครงสร้างชนิดไม่หดตัว</li> </ol> </li> </ul>
18

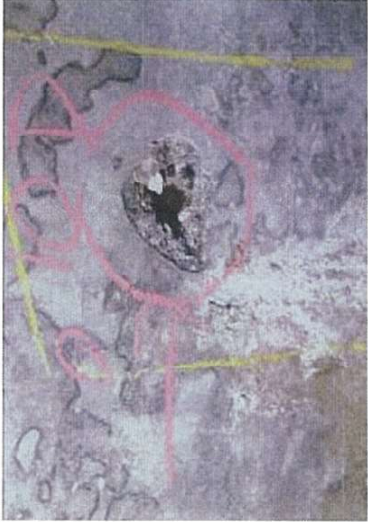
Grid line 10-11D	<ul style="list-style-type: none"> <li>ลักษณะทางกายภาพ พบมีเศษไม้ในอยู่ในโครงสร้างคอนกรีต ครอบน้ำออก และปิดผิวโครงสร้าง เพื่อให้เหล็กเสริมภายในโครงสร้างเกิดสนิม</li> <li>วิธีการแก้ไข <ol style="list-style-type: none"> <li>สกัดเอาเศษวัสดุออกจากโครงสร้าง</li> <li>ทำความสะอาดผิวบริเวณที่จะซ่อมแซม</li> <li>ปิดด้วยคอนกรีตซ่อมแซมโครงสร้างชนิดไม่หดตัว</li> </ol> </li> </ul>

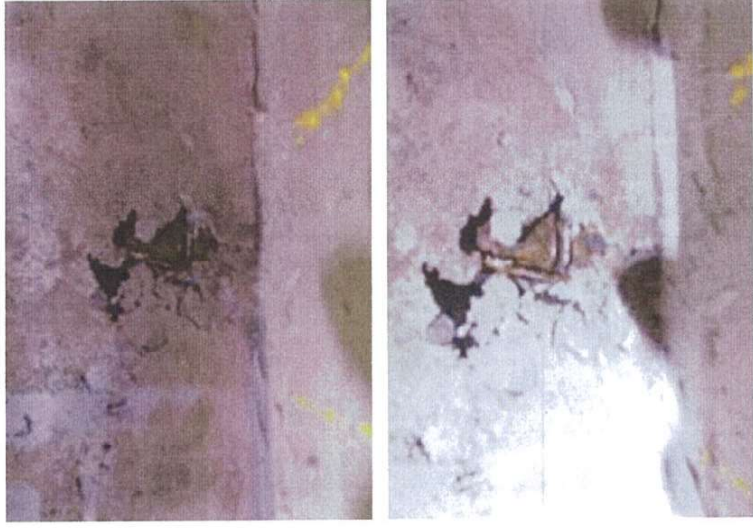
ลำดับ	รูปถ่าย	ตำแหน่ง	รายละเอียดการตรวจสอบ และข้อเสนอแนะการแก้ไข
19

Grid line 6-7A	<ul style="list-style-type: none"> <li>ลักษณะทางกายภาพ</li> <li>พบเพดาน Box Culvert โครงสร้างเป็นโพรงเห็นเหล็กเสริม</li> <li>ร่องรอยน้ำ</li> </ul>
