## บทที่ 2

## ผลการปฏิบัติตามมาตรการป้องกัน และแก้ไขผลกระทบสิ่งแวดล้อม

ทั้งนี้ สามารถพิจารณารายละเอียดจากสรุปผลการปฏิบัติตามมาตรการป้องกัน และแก้ไขผลกระทบสิ่งแวดล้อม โครงการอาคารหอพักพยาบาล โรงพยาบาลพญาไท ศรีราชา บริษัท โรงพยาบาลศรีราชานคร จำกัด (มหาชน) ประจำเดือน กรกฎาคม-ธันวาคม 2565 มีรายละเอียดแสดงดังตารางที่ 2.1

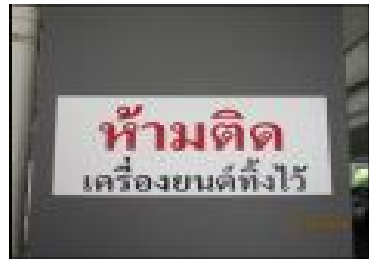
ผลกระทบสิ่งแวดล้อม	มาตรการป้องกันและแก้ไขผลกระทบ	รายละเอียดการปฏิบัติจริง	ปัญหา และแนวทางแก้ไข	อ้างอิง
2.3 สภาพภูมิอากาศและ คุณภาพอากาศ	1.ติดตั้งป้าย-ห้ามติดเครื่องยนต์ทิ้งไว้" บริเวณลาน จอดรถที่สามารถสังเกตเห็นได้อย่างชัดเจนและทั่วถึง เพื่อลดผลกระทบจากเขม่าควัน เสียงและความร้อน ที่เกิดขึ้น	- ทางโครงการได้ติดตั้งป้าย "ห้ามติดเครื่องยนต์ ทิ้งไว้" บริเวณลานจอดรถที่สามารถสังเกตเห็นได้ อย่างชัดเจน (รูปที่ 2.2)	ไม่พบปัญหา

รูปที่ 2.2 ป้ายห้ามติดเครื่องยนต์ทิ้งไว้
	2.จัดให้มีพื้นที่สีเขียวตามที่เสนอในรายงานฯ เพื่อลด มลพิษทางอากาศที่เกิดจากรถยนต์พร้อมทั้งรณรงค์ ให้ผู้พักอาศัยปลูกต้นไม้บริเวณริมระเบียงห้องพัก	- ทางโครงการได้จัดพื้นที่สีเขียวพร้อมทั้งรณรงค์ ให้ผู้พักอาศัยปลูกต้นไม้ (รูปที่ 2.3) บริเวณริม ระเบียงห้องพักเพื่อลดมลพิษทางอากาศที่เกิด จากรถยนต์	ไม่พบปัญหา

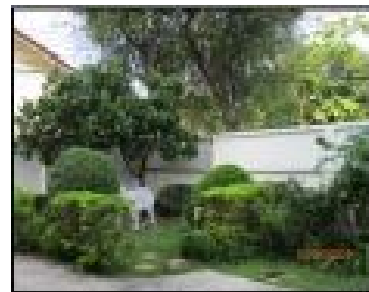
รูปที่ 2.3 ปลูกไม้ยืนต้น

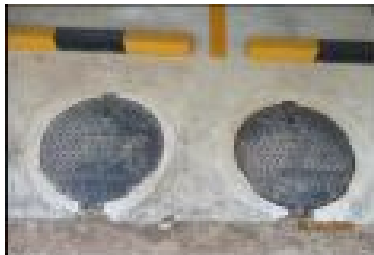
2.4 คุณภาพน้ำ	1.จัดให้มีระบบบำบัดน้ำแอโรวีล (AEROWHEEL) จำนวน 1 ชุด รองรับน้ำเสียได้ 80 ลูกบาศก์เมตร /วัน มีประสิทธิภาพการบำบัดร้อยละ 92 (BOD เข้าระบบ 250 มิลลิกรัม/ลิตร และค่า BOD ที่ออกจากระบบ ไม่เกิน 20 มิลลิกรัม / ลิตร) สามารถบำบัดน้ำเสีย ให้ได้คุณภาพตามมาตรฐานน้ำทิ้งจากอาคารประเภท ข (ค่า BODในน้ำทิ้งไม่เกิน 30 มิลลิกรัม / ลิตร)	- ทางโครงการได้ติดตั้งระบบบำบัดน้ำแอโรวีล (AEROWHEEL) จำนวน 1 ชุด (รูปที่ 2.8) ซึ่งสามารถ รองรับน้ำเสียได้ 80 ลูกบาศก์เมตร / วันและสามารถ บำบัดน้ำเสียให้ได้คุณภาพ ตามมาตรฐานน้ำทิ้งจาก อาคารประเภท ข ทั้งนี้ ค่า BOD <sub>5</sub> ในเดือน ก.ค.-ธ.ค. 65 มีค่าอยู่ระหว่าง 20.0-30.0 มิลลิกรัม /ลิตร ซึ่งมีค่า ไม่เกิน 30 มิลลิกรัม / ลิตร และมีประสิทธิภาพการ บำบัด ค่า BOD <sub>5</sub> อยู่ระหว่างร้อยละ 13.3-45.5	ไม่พบปัญหา

<p>รูปที่ 2.8 ระบบบำบัดน้ำแอโรวีล (AEROWHEEL)</p>

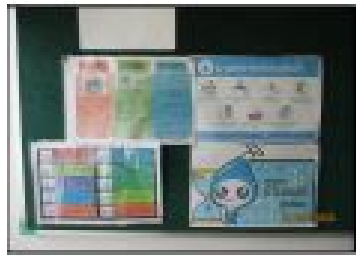
ผลกระทบสิ่งแวดล้อม	มาตรการป้องกันและแก้ไขผลกระทบ	รายละเอียดการปฏิบัติจริง	ปัญหา และแนวทางแก้ไข	อ้างอิง
4.1 การใช้น้ำ (ต่อ)	2. ตรวจสอบและดูแลระบบจ่ายน้ำและระบบเส้นท่อประปา ให้อยู่ในสภาพดีอยู่เสมอ หากพบว่ามีการชำรุดให้รีบแก้ไขทันที	- ทางโครงการมีการตรวจสอบและดูแลระบบจ่ายน้ำและระบบเส้นท่อประปาให้อยู่ในสภาพดีอยู่เสมอ หากพบว่าการชำรุดรั่วซึมจะรีบแก้ไขทันทีเพื่อให้เส้นท่อประปาอยู่ในสภาพดีอยู่เสมอ ทั้งนี้ ในเดือน ก.ค.-ธ.ค.65 ไม่พบปัญหารั่วซึมของท่อประปาแต่อย่างใด	ไม่พบปัญหา	-
	3. รณรงค์ให้มีการใช้น้ำภายในโครงการอย่างประหยัดโดยติดป้ายประชาสัมพันธ์ หรือ แผ่นพับ เพื่อลดปริมาณการใช้น้ำประปา	- ทางโครงการมีนโยบายรณรงค์การใช้น้ำอย่างประหยัด เพื่อลด ปริมาณการใช้น้ำประปาที่เกิดขึ้นภายในโครงการ โดยการติดป้ายประชาสัมพันธ์ การใช้น้ำอย่างประหยัดบริเวณบอร์ดประชาสัมพันธ์ของโครงการ (รูปที่ 2.12)	ไม่พบปัญหา

<p>รูปที่ 2.12 ป้ายประชาสัมพันธ์การใช้น้ำอย่างประหยัด</p>

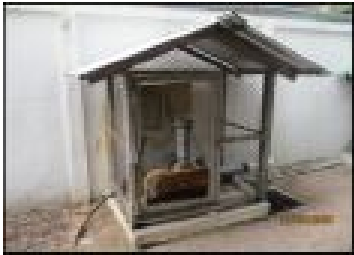
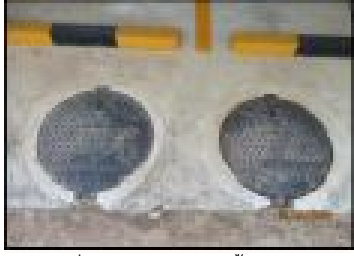
ผลกระทบสิ่งแวดล้อม	มาตรการป้องกันและแก้ไขผลกระทบ	รายละเอียดการปฏิบัติจริง	ปัญหา และแนวทางแก้ไข	อ้างอิง
4.2 การจัดการน้ำเสีย	1. จัดให้มีระบบบำบัดน้ำแอโรวีล(AEROWHEEL) จำนวน 1 ชุด รองรับน้ำเสียได้ 80 ลูกบาศก์เมตร /วัน มีประสิทธิภาพการบำบัดร้อยละ 92 (BOD เข้าระบบ 250 มิลลิกรัม / ลิตร และค่า BOD ที่ออกจากไม่เกิน 20 มิลลิกรัม / ลิตร) สามารถ บำบัดน้ำเสียให้ได้คุณภาพตามมาตรฐานน้ำทิ้ง จากอาคารประเภท ข (ค่า BOD ในน้ำทิ้งไม่เกิน 30 มิลลิกรัม / ลิตร)	- ทางโครงการได้ติดตั้งระบบบำบัดแอโรวีล (AEROWHEEL) จำนวน 1 ชุด (รูปที่ 2.8) ซึ่ง สามารถรองรับน้ำเสียได้ 80 ลูกบาศก์เมตร / วัน และสามารถบำบัดน้ำเสียให้ได้คุณภาพตาม มาตรฐานน้ำทิ้งจากอาคารประเภท ข ทั้งนี้ค่า BOD <sub>5</sub> ในเดือน ก.ค.-ธ.ค.65 มีค่าอยู่ระหว่าง 20.0-30.0 มิลลิกรัม / ลิตร และมีค่าไม่เกิน 30 มิลลิกรัม / ลิตร และมีประสิทธิภาพการบำบัด ค่า BOD <sub>5</sub> อยู่ระหว่างร้อยละ 13.3-45.5	ไม่พบปัญหา

<p>รูปที่ 2.8 ระบบบำบัดน้ำแอโรวีล (AEROWHEEL)</p>

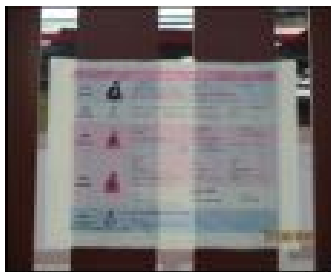
รูปที่ 2.14 ตะแกรงดักขยะที่บ่อพักสุดท้าย
4.4 การจัดการขยะ	1. รณรงค์ให้มีการทิ้งขยะลงถังตามประเภทของ ขยะ โดยติดป้ายประชาสัมพันธ์หรือแผ่นพับ เพื่อลดปริมาณขยะที่ต้องกำจัด	- ทางโครงการมีนโยบายรณรงค์การทิ้งขยะให้ลงถังตาม ประเภทของขยะเพื่อลดปริมาณขยะที่ต้องกำจัด (รูปที่ 2.15)	ไม่พบปัญหา

รูปที่ 2.15 ป้ายรณรงค์การทิ้งขยะลงถัง

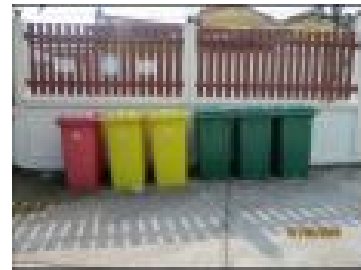
ผลกระทบสิ่งแวดล้อม	มาตรการป้องกันและแก้ไขผลกระทบ	รายละเอียดการปฏิบัติจริง	ปัญหา และแนวทางแก้ไข	อ้างอิง
4.4 การจัดการขยะ (ต่อ)	4. ตรวจสอบไม่ให้มีขยะตกค้างภายในโครงการ หากมีขยะตกค้างภายในโครงการเกินกว่า 3 วัน ต้องรีบแจ้งเทศบาลเมืองศรีราชา ให้เข้ามาดำเนินการเก็บขนและนำไปกำจัดต่อไป	- ทางโครงการมีการตรวจสอบไม่ให้มีขยะตกค้างภายในโครงการ หากมีขยะตกค้าง ภายในโครงการเกินกว่า 3 วัน โครงการจะรีบแจ้งเทศบาลเมืองศรีราชา ให้เข้ามาดำเนินการเก็บขน และนำไปกำจัดทันที ทั้งนี้ ในเดือน ก.ค.-ธ.ค.65 ไม่เกิดเหตุการณ์ขยะตกค้างเกินกว่า 3 วัน แต่อย่างใด	ไม่พบปัญหา	-
	5. จัดให้มีถังขยะแยกตามประเภทของขยะเพื่อรองรับปริมาณขยะที่เกิดขึ้นจากส่วนต่างๆ ของโครงการ	- ทางโครงการจัดให้มีถังขยะแยกตามประเภทของขยะ ซึ่งแบ่งออกเป็น 3 ประเภท คือ ขยะทั่วไป ขยะรีไซเคิล และขยะอันตราย (รูปที่ 2.16) เพื่อรองรับปริมาณขยะที่เกิดขึ้นจากส่วนต่างๆ ของโครงการได้อย่างเพียงพอ	ไม่พบปัญหา

รูปที่ 2.16 ถังขยะแยกตามประเภท

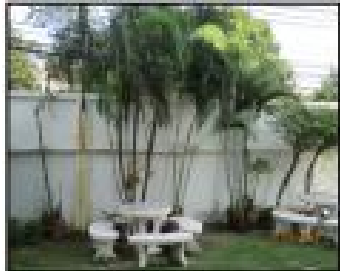
ผลกระทบสิ่งแวดล้อม	มาตรการป้องกันและแก้ไขผลกระทบ	รายละเอียดการปฏิบัติจริง	ปัญหาและแนวทางแก้ไข	อ้างอิง
4.5 การใช้ไฟฟ้า (ต่อ)	5. จัดให้มีพื้นที่สีเขียวภายในโครงการให้มากที่สุด เพื่อช่วยลดปริมาณความร้อนที่สะสมของพื้นที่ที่เป็นลานคอนกรีต และถ่ายเทสู่อาคารช่วงเวลากลางคืน	- ทางโครงการจัดให้มีพื้นที่สีเขียวภายในโครงการให้มากที่สุดตามมาตรการกำหนดไว้ (รูปที่ 2.19)	ไม่พบปัญหา

รูปที่ 2.19 พื้นที่สีเขียว

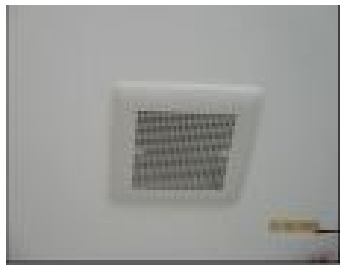
<p>รูปที่ 2.26 หน้าต่าง - ประตู ภายในห้องพัก (ต่อ)</p>
	2. ติดตั้งพัดลมระบายอากาศ โดยมีอัตราการระบายอากาศไม่น้อยกว่า 4 เท่าของปริมาตรห้อง	- ทางโครงการได้ติดตั้งพัดลมระบายอากาศ โดยมีอัตราการระบายอากาศไม่น้อยกว่า 4 เท่าของปริมาตรห้อง (รูปที่ 2.27)	ไม่พบปัญหา

<p>รูปที่ 2.27 พัดลมระบายอากาศ</p>

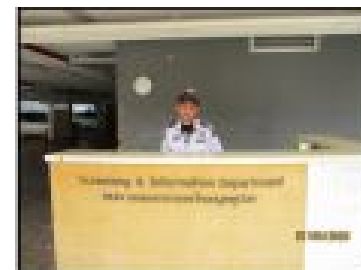
ผลกระทบสิ่งแวดล้อม	มาตรการป้องกันและแก้ไขผลกระทบ	รายละเอียดการปฏิบัติจริง	ปัญหา และแนวทางแก้ไข	อ้างอิง
5. คุณภาพต่อคุณภาพชีวิต 5.1 สภาพเศรษฐกิจและสังคม	1. จัดให้มียามรักษาความปลอดภัย ออกตรวจ ดูแลความเรียบร้อยตลอด 24 ชั่วโมง	- ทางโครงการจัดให้มียามรักษาความปลอดภัย ออก ตรวจดูแลความเรียบร้อยตลอด 24 ชั่วโมง (รูปที่ 2.32 )	ไม่พบปัญหา

รูปที่ 2.32 เจ้าหน้าที่รักษาความปลอดภัย
	2. จัดสร้างบิโอมยาม และให้มียามประจำบิโอม ดูแลความเรียบร้อยบริเวณ หน้าโครงการ ตลอดเวลา	- โครงการจัดให้มีเคาเตอร์ของเจ้าหน้าที่รักษาความ ปลอดภัย บริเวณทางเข้าอาคาร (รูปที่ 2.32 ) และ มีระบบกล้องวงจรปิด(CCTV)ทั่วอาคาร เพื่อตรวจ สอบความเรียบร้อยของโครงการตลอดเวลา (รูปที่ 2.33 )	ไม่พบปัญหา

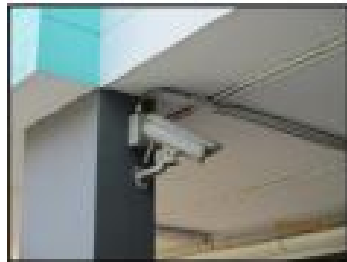
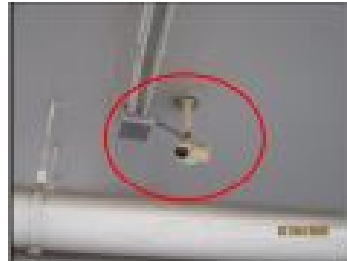
ผลกระทบสิ่งแวดล้อม	มาตรการป้องกันและแก้ไขผลกระทบ	รายละเอียดการปฏิบัติจริง	ปัญหา และแนวทางแก้ไข	อ้างอิง
5.1 สภาพเศรษฐกิจและสังคม (ต่อ)	3. จัดให้มีกล้องวงจรปิด (CCTV) บริเวณทาง เข้า – ออกโครงการและบริเวณจุดจับตาคน ในพื้นที่โครงการ	- ทางโครงการติดตั้งระบบกล้องวงจรปิด (CCTV) บริเวณทางเข้า – ออกโครงการและบริเวณจุด จับตาคนภายในพื้นที่โครงการเรียบร้อยแล้ว (รูปที่ 2.33 )	ไม่พบปัญหา

<p>รูปที่ 2.33 ติดตั้งระบบกล้องวงจรปิด (CCTV)</p>

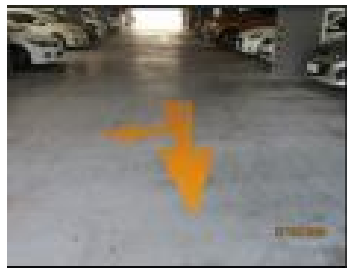
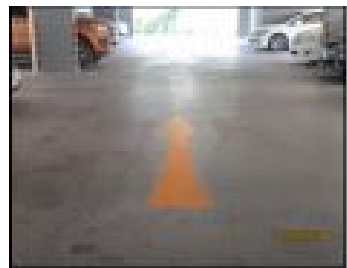
ผลกระทบสิ่งแวดล้อม	มาตรการป้องกันและแก้ไขผลกระทบ	รายละเอียดการปฏิบัติจริง	ปัญหา และแนวทางแก้ไข	อ้างอิง
5.2 สาธารณสุขและอาชีวอนามัย (ต่อ)	1. ติดตั้งเครื่องหมายจราจรที่ถนนและที่ลานจอดรถ ให้ชัดเจนและในระยะทางพอสมควรที่จะชะลอ รถได้ทันก่อนเข้าสู่โครงการได้อย่างปลอดภัย	- ทางโครงการได้ติดตั้งเครื่องหมายจราจรที่ถนนและ ที่ลานจอดรถไว้อย่างชัดเจนและในระยะทางพอ สมควรที่จะชะลอรถได้ทันก่อนเข้าสู่โครงการได้ อย่างปลอดภัย (รูปที่ 2.34)	ไม่พบปัญหา

รูปที่ 2.34 เครื่องหมายจราจร

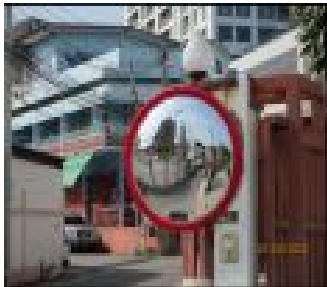
รูปที่ 2.35 เส้นแบ่งช่องจราจร
	3. จัดให้มีกระจกนูนกลม ติดตั้งไว้ในบริเวณจุดอับ การมองที่อาจก่อให้เกิดอุบัติเหตุจากรถยนต์ ภายในโครงการ	- ทางโครงการได้ติดตั้งกระจกนูนกลมไว้ใน บริเวณ จุดอับการมองที่อาจก่อให้เกิดอุบัติเหตุจากรถยนต์ ภายในโครงการเรียบร้อยแล้ว (รูปที่ 2.36)	ไม่พบปัญหา

รูปที่ 2.36 กระจกนูนกลม

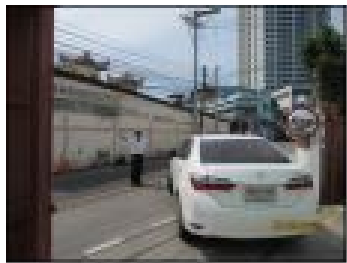
ผลกระทบสิ่งแวดล้อม	มาตรการป้องกันและแก้ไขผลกระทบ	รายละเอียดการปฏิบัติจริง	ปัญหา และแนวทางแก้ไข	อ้างอิง
5.2 สาธารณสุขและอาชีวอนามัย (ต่อ)  1. การคมนาคม เข้า- ออกโครงการ	4. จัดให้มีเจ้าหน้าที่ หรือยามที่ผ่านการฝึกอบรม ทักษะด้านการจราจรคอยอำนวยความสะดวก และจัดระบบการจราจรบริเวณทางเข้า-ออก พื้นที่โครงการตลอด 24 ชั่วโมง	- ทางโครงการได้จัดให้มีเจ้าหน้าที่ หรือยามที่ผ่านการ ฝึกอบรมทักษะด้านการจราจรคอยอำนวยความสะดวก และจัดระบบการจราจรบริเวณทางเข้า-ออก พื้นที่โครงการตลอด 24 ชั่วโมง (รูปที่ 2.37)	ไม่พบปัญหา

<p>รูปที่ 2.37 เจ้าหน้าที่รักษาความปลอดภัย อำนวยความสะดวกและจัดระบบ การจราจรบริเวณทางเข้า-ออกของโครงการ</p>
	5. จัดให้มีพื้นที่สีเขียว โดยการปลูกต้นไม้ชนิดต่าง ๆ เพื่อช่วยดูดซับก๊าซคาร์บอนไดออกไซด์	- ทางโครงการได้จัดพื้นที่สีเขียว โดยการปลูกต้นไม้ ชนิดต่าง ๆ เพื่อช่วยดูดซับก๊าซคาร์บอนไดออกไซด์ (รูปที่ 2.19)	ไม่พบปัญหา

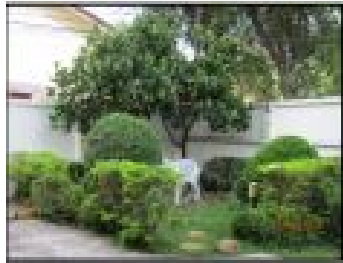
<p>รูปที่ 2.19 พื้นที่สีเขียว</p>

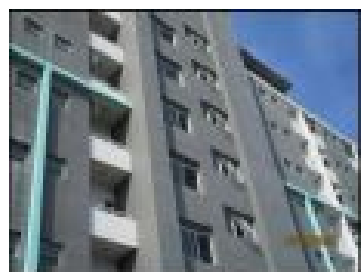
3. เพิ่มอัตราการระบายอากาศ โดยการปรับปรุงการไหลเวียน และการระบายอากาศ เพื่อลดมลพิษอากาศภายในอาคาร	- ทางโครงการได้เพิ่มอัตราการระบายอากาศโดยการเพิ่มพัดลม ช่องระบายในตัวอาคารเพื่อลดมลพิษอากาศภายในอาคาร (รูปที่ 2.38)	ไม่พบปัญหา

รูปที่ 2.38 ช่องระบายอากาศในตัวอาคาร

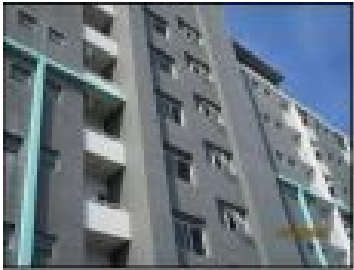
ผลกระทบสิ่งแวดล้อม	มาตรการป้องกันและแก้ไขผลกระทบ	รายละเอียดการปฏิบัติจริง	ปัญหา และแนวทางแก้ไข	อ้างอิง
5.2 สาธารณสุขและอาชีวอนามัย (ต่อ)  2. การเข้าพักอาศัยของผู้พักอาศัย ในโครงการ (ต่อ)	4. ควบคุมความชื้นและการออกแบบภายใน อาคารให้ทำความสะอาดได้ง่าย เพื่อยับยั้ง การเจริญเติบโตของเชื้อโรคต่าง ๆ	- ทางโครงการได้ควบคุมความชื้นภายในอาคาร โดยออกแบบภายในอาคารของโครงการให้ทำ ความสะอาดได้ง่ายและสามารถระบายอากาศ ได้ดี (รูปที่ 2.38) เพื่อยับยั้งการเจริญเติบโตของ เชื้อโรคต่างๆ	ไม่พบปัญหา

รูปที่ 2.38 ช่องระบายอากาศในตัวอาคาร
	5. ประชาสัมพันธ์และให้ความรู้แก่ผู้ที่เกี่ยวข้อง และผู้ที่พักอาศัยภายในโครงการ เกี่ยวกับการ ดูแลห้องพักอาศัยภายในโครงการ เช่น การทำความสะอาดระบบระบายอากาศ	- ทางโครงการมีการแจ้งให้ผู้ที่เกี่ยวข้อง และ ผู้ที่พักอาศัยภายในโครงการ เกี่ยวกับการ ดูแลห้องพักอาศัยภายใน โครงการ เช่น การทำความสะอาดระบบระบายอากาศ	ไม่พบปัญหา

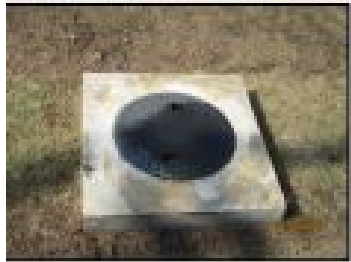
2. ฝาบ่อเก็บน้ำใต้ดินจะต้องมีฝาบ่อปิดมิดชิด และยกสูงจากพื้นดิน เพื่อป้องกันการปนเปื้อน ของน้ำภายนอกเข้าสู่ถังเก็บน้ำทางฝาบ่อได้	- ทางโครงการ ได้จัดให้มีฝาบ่อเก็บน้ำใต้ดิน ปิดมิดชิด และยกสูงจากพื้นดินเพื่อป้องกันการ ปนเปื้อนของน้ำภายนอกเข้าสู่ถังเก็บน้ำทาง ฝาบ่อได้ (รูปที่ 2.39)	ไม่พบปัญหา

รูปที่ 2.39 บ่อเก็บน้ำใต้ดิน ปิดฝามิดชิด

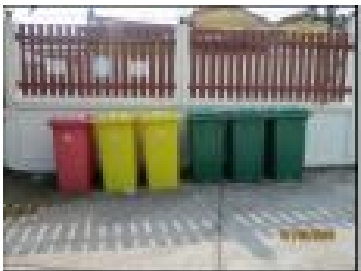
ผลกระทบสิ่งแวดล้อม	มาตรการป้องกันและแก้ไขผลกระทบ	รายละเอียดการปฏิบัติจริง	ปัญหา และแนวทางแก้ไข	อ้างอิง
5.2 สาธารณสุขและอาชีวอนามัย (ต่อ) 4. การจัดการขยะมูลฝอย (ต่อ)	5. จัดให้มีถังขยะแยกตามประเภทของขยะเพื่อรองรับปริมาณขยะที่เกิดขึ้นจากส่วนต่างๆ ของโครงการ	- ทางโครงการจัดให้มีถังขยะแยกตามประเภทของขยะซึ่งแบ่งออกเป็น 3 ประเภท คือ ขยะทั่วไป ขยะรีไซเคิล และขยะอันตราย (รูปที่ 2.16) เพื่อรองรับปริมาณขยะที่เกิดขึ้นจากส่วนต่างๆ ของโครงการได้อย่างเพียงพอ ทั้งนี้ในเดือน ก.ค.-ธ.ค.65 ไม่เกิดเหตุขยะตกค้างเกิน 3 วันแต่อย่างใด	ไม่พบปัญหา

รูปที่ 2.16 ถังขยะแยกตามประเภท

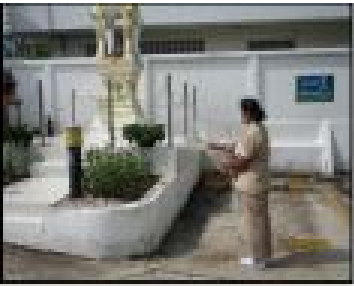
ภาคผนวกที่ 10
	6. นำน้ำทิ้งที่ผ่านการบำบัดแล้วโปรดต้นไม้ในพื้นที่โครงการโดยการติดตั้งระบบน้ำหยดบริเวณใต้พื้นที่สีเขียว	- ทางโครงการได้นำน้ำทิ้งที่ผ่านการบำบัดแล้วนำไปรดน้ำพื้นที่สีเขียวของโครงการให้สมบูรณ์อยู่เสมอ (รูปที่ 2.4) โดยการสูบน้ำรดน้ำต้นไม้ผ่านสายยาง ทั้งนี้โครงการอยู่ระหว่างพิจารณาติดตั้งระบบน้ำหยด บริเวณใต้พื้นที่สีเขียวตามมาตรการกำหนด	ไม่พบปัญหา

รูปที่ 2.4 เจ้าหน้าที่ดูแลพื้นที่สีเขียว

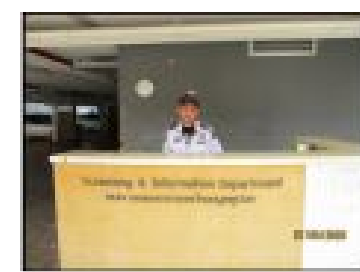
5.3 ความปลอดภัยสาธารณะ	1. จัดพนักงานรักษาความปลอดภัยตลอด 24 ชั่วโมง ในระยะดำเนินการ เพื่อดูแลความปลอดภัยภายในโครงการ เพื่อป้องกันไม่ให้เกิดผลกระทบภายในโครงการ เพื่อป้องกันไม่ให้เกิดผลกระทบกับชุมชนโดยรอบ	- ทางโครงการจัดให้มีพนักงานรักษาความปลอดภัยตลอด 24 ชั่วโมง ในระยะดำเนินการเพื่อดูแลความปลอดภัยภายในโครงการ เพื่อป้องกันไม่ให้เกิดผลกระทบกับชุมชนโดยรอบ (รูปที่ 2.32)	ไม่พบปัญหา

รูปที่ 2.32 เจ้าหน้าที่รักษาความปลอดภัย

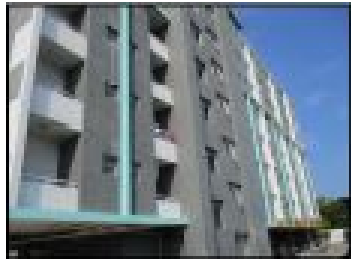
ผลกระทบสิ่งแวดล้อม	มาตรการป้องกันและแก้ไขผลกระทบ	รายละเอียดการปฏิบัติจริง	ปัญหา และแนวทางแก้ไข	อ้างอิง
5.4 ทัศนียภาพและสุนทรียภาพ(ต่อ)	3. ให้ใช้วัสดุและโทนสีธรรมชาติ ในการตกแต่งและทาสีภายนอกตัวอาคาร	- ทางโครงการเลือกใช้วัสดุและโทนสีเทา ซึ่งเป็นสีธรรมชาติ ในการตกแต่งและทาสีภายนอกตัวอาคาร (รูปที่ 2.18)	ไม่พบปัญหา

รูปที่ 2.18 ภาพทั่วไปภายนอกอาคาร
