ผลการปฏิบัติตามมาตรการป้องกัน  
และแก้ไขผลกระทบสิ่งแวดล้อม

#### 2.1 การปฏิบัติตามมาตรการป้องกัน แก้ไขและลดผลกระทบสิ่งแวดล้อม

ตารางที่ 2.2-1 สรุปผลการปฏิบัติตามมาตรการป้องกันและแก้ไขผลกระทบสิ่งแวดล้อม ระยะดำเนินการ  
โครงการการขอเปลี่ยนแปลงผังและขนาดพื้นที่โรงงานหล่อเหล็กรูปพรรณ ของ บริษัท ไอชิน ทาคาโอก้า ฟาวน์ดรี บางปะกง จำกัด

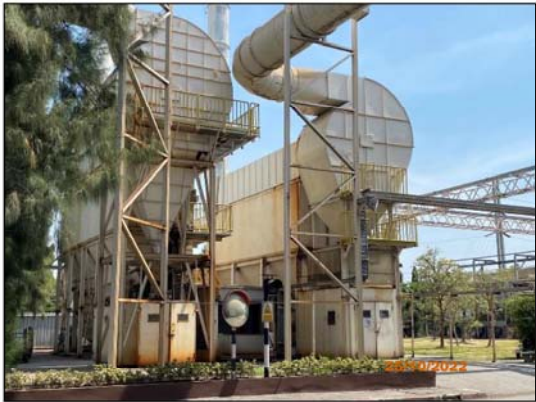
| มาตรการป้องกัน และแก้ไขผลกระทบ | รายละเอียดการปฏิบัติตามมาตรการ | ปัญหาและ<br>แนวทางแก้ไข | อ้างอิง |
|---|---|---|---|
| - ติดตั้งเครื่องดูดอากาศและติดตั้ง Cyclone และ Bag House Filter เพื่อควบคุมและบำบัดสารมลพิษจากการหลอมเหล็กก่อนระบายออกสู่บรรยากาศ | - มีการติดตั้งระบบดูดอากาศและติดตั้ง Cyclone และ Bag House Filter เตาหลอมเหล็กเรียบร้อยแล้ว | ไม่พบปัญหา | ภาพที่ 2.2-1 Cyclone และ Bag House Filter ของเตาหลอมเหล็ก |

ภาพที่ 2.2-1 Cyclone และ Bag House Filter  
เตาหลอมเหล็ก

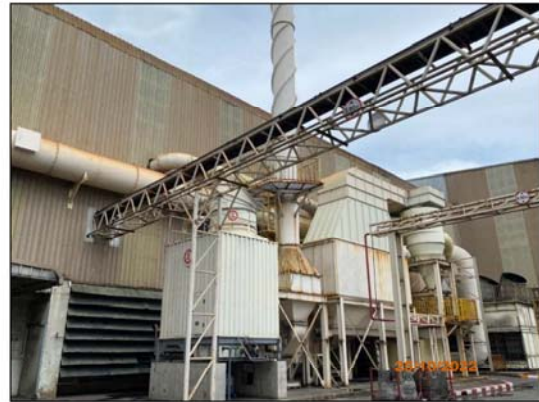
| มาตรการป้องกัน และแก้ไขผลกระทบ | รายละเอียดการปฏิบัติตามมาตรการ | ปัญหาและ<br>แนวทางแก้ไข | อ้างอิง |
|---|---|---|---|
| - ติดตั้งระบบดูดอากาศและติดตั้ง Cyclone และ Bag House Filter เพื่อควบคุมฝุ่นจากการผสมทรายก่อนระบายออกสู่บรรยากาศ | - ติดตั้งระบบดูดอากาศและติดตั้ง Cyclone และ Bag House Filter จากการผสมทรายเรียบร้อยแล้ว | ไม่พบปัญหา | ภาพที่ 2.2-2 Cyclone และ Bag House Filter จากการผสมทราย |

ภาพที่ 2.2-2 Cyclone และ Bag House Filter  
จากการผสมทราย

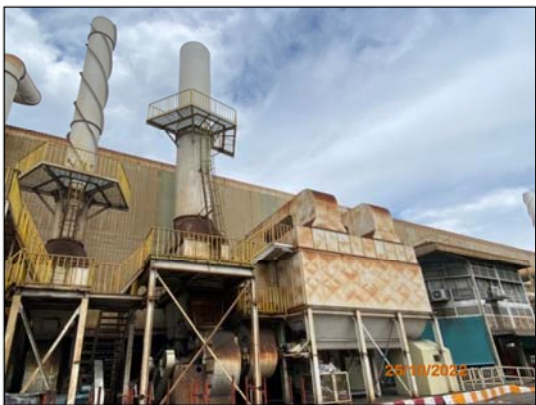
| มาตรการป้องกัน และแก้ไขผลกระทบ | รายละเอียดการปฏิบัติตามมาตรการ | ปัญหาและ<br>แนวทางแก้ไข | อ้างอิง |
|---|---|---|---|
| - ติดตั้งระบบดูดอากาศและติดตั้ง Bag House Filter เพื่อควบคุมฝุ่นจากการปั้นแบบและการขัดผิวชิ้นงานก่อนระบายออกสู่บรรยากาศ | - ติดตั้งระบบดูดอากาศและติดตั้ง Bag House Filter เพื่อควบคุมฝุ่นจากการปั้นแบบและการขัดผิวชิ้นงานเรียบร้อยแล้ว | ไม่พบปัญหา | ภาพที่ 2.2-3 Cyclone และ Bag Filter การปั้นแบบและการขัดผิวชิ้นงาน |

ภาพที่ 2.2-3 Cyclone และ Bag Filter  
จากการปั้นแบบและการขัดผิวชิ้นงาน

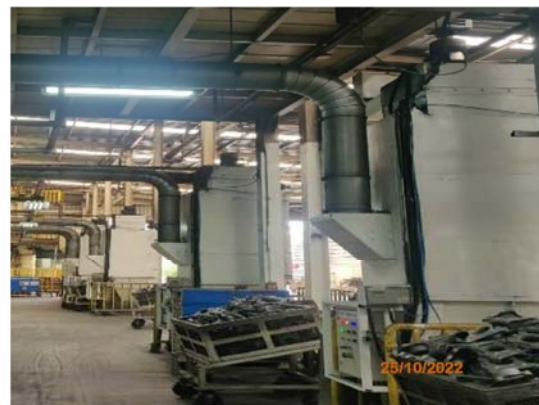
| มาตรการป้องกัน และแก้ไขผลกระทบ | รายละเอียดการปฏิบัติตามมาตรการ | ปัญหาและ<br>แนวทางแก้ไข | อ้างอิง |
|---|---|---|---|
| - ติดตั้งระบบดูดอากาศแบบเคลื่อนที่และ Bag House Filter ขนาดเล็ก เพื่อควบคุมฝุ่นจากการเจียรแต่งก่อนระบายออกสู่บรรยากาศโดยกำหนดให้ใช้เครื่องดูดอากาศ 1 ตัว ต่อเครื่องเจียรแต่ง 2 ตัว | - ติดตั้ง Bag House Filter ขนาดเล็กเรียบร้อยแล้ว | ไม่พบปัญหา | ภาพที่ 2.2-4 Bag House Filter ขนาดเล็ก |

ภาพที่ 2.2-4 Bag House Filter ขนาดเล็ก

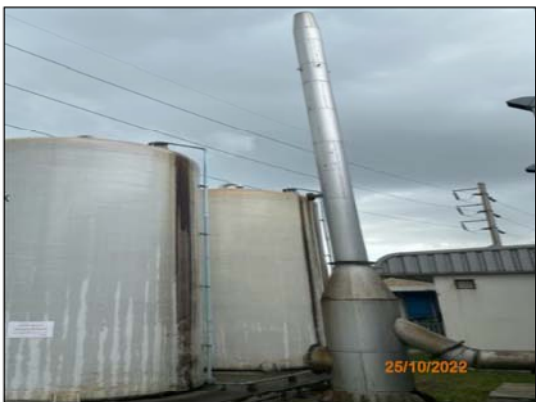
| มาตรการป้องกัน และแก้ไขผลกระทบ | รายละเอียดการปฏิบัติตามมาตรการ | ปัญหาและแนวทางแก้ไข | อ้างอิง |
|---|---|---|---|
| <b>2.2 ปัญหาปริมาณ NO<sub>x</sub> จากอาคารโรงชุบสี (โครงการส่วนขยาย)</b><br>- ใช้ก๊าซธรรมชาติ (NG) เป็นเชื้อเพลิงสำหรับหม้อไอน้ำตัวใหม่ของโครงการ<br>- ติดตั้งปล่องระบายอากาศเสียจากหม้อไอน้ำ จำนวน 1 ปล่อง ขนาดเส้นผ่าศูนย์กลาง 0.30 เมตร ความสูงปล่อง 11 เมตร | - ATFB เลือกใช้ก๊าซธรรมชาติเป็นเชื้อเพลิงสำหรับหม้อไอน้ำ<br>- ติดตั้งปล่องระบายอากาศเสียจากหม้อไอน้ำเรียบร้อยแล้ว | ไม่พบปัญหา<br>ไม่พบปัญหา | -<br>ภาพที่ 2.2-5 ปล่องระบายอากาศจากหม้อไอน้ำ |

ภาพที่ 2.2-5 ปล่องระบายอากาศจากหม้อไอน้ำ

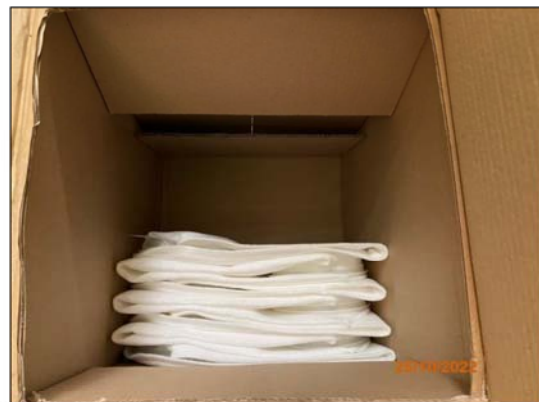
| มาตรการป้องกัน และแก้ไขผลกระทบ | รายละเอียดการปฏิบัติตามมาตรการ | ปัญหาและแนวทางแก้ไข | อ้างอิง |
|--|---|---|--|
| <p>- จัดเตรียมถุงกรอง (Bag Filter) สำรองสำหรับระบบควบคุมสารมลพิษทางอากาศอย่างน้อยร้อยละ 10 หรือให้เพียงพอกับการใช้งานเป็นเวลา 4 เดือน รวมทั้งอุปกรณ์ซ่อมบำรุงต่าง ๆ</p> | <p>- มีการสำรองถุงกรอง (Bag Filter) เพียงพอกับการใช้งานเป็นเวลา 4 เดือน รวมทั้งอุปกรณ์ซ่อมบำรุงต่าง ๆ</p> | <p>ไม่พบปัญหา</p> | <p>ภาพที่ 2.2-6 ถุงกรองสำรอง</p> |

ภาพที่ 2.2-6 ถุงกรองสำรอง

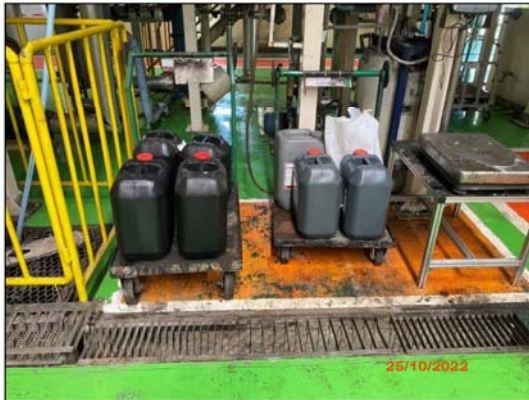
| มาตรการป้องกัน และแก้ไขผลกระทบ | รายละเอียดการปฏิบัติตามมาตรการ | ปัญหาและแนวทางแก้ไข | อ้างอิง |
|---|--|---|--|
| 2) ถังบรรจุสี Powernics 110 F-2 (ถังบรรจุขนาด 200 ลิตร) ต้องทำการปิดฝาตลอดเวลาเมื่อไม่ได้ใช้เพื่อป้องกันการระเหยของ Xylene | - ปัจจุบันทาง ATFB ได้สั่งซื้อถังบรรจุสีขนาด 20 ลิตร แทนถังขนาด 200 ลิตร และมีการปิดฝาตลอดเวลาเมื่อไม่ได้ใช้เพื่อป้องกันการระเหยของ Xylene | ไม่พบปัญหา | ภาพที่ 2.2-7 ถังบรรจุสีขนาด 20 ลิตร |
| 7) ถังบรรจุสี Powernics 110 F-2 ต้องมีความคงทนแข็งแรง ไม่รั่วซึมและกำหนดให้มีการตรวจสอบการรั่วซึมอย่างสม่ำเสมอทุกสัปดาห์หากมีการรั่วซึมต้องทำการซ่อมแซมหรือเปลี่ยนถังบรรจุใหม่ทันที | - ATFB เลือกใช้ถังบรรจุสีที่มีความคงทนแข็งแรงเท่านั้น | ไม่พบปัญหา | ภาพที่ 2.2-7 ถังบรรจุสีขนาด 20 ลิตร |

ภาพที่ 2.2-7 ถังบรรจุสีขนาด 20 ลิตร

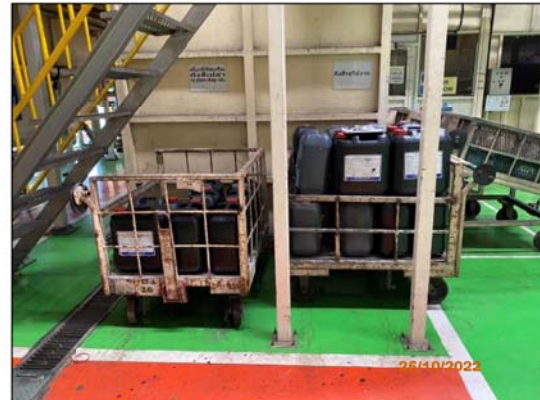
| มาตรการป้องกัน และแก้ไขผลกระทบ | รายละเอียดการปฏิบัติตามมาตรการ | ปัญหาและแนวทางแก้ไข | อ้างอิง |
|---|--|---|--|
| 3) ปิดฝากลังเปล่าที่ใช้บรรจุสี powernics 110 F-2 ให้มิดชิด และส่งกลับคืนบริษัทผู้ผลิต/ผู้จำหน่ายทุกครั้ง | - มีการปิดฝากลังเปล่าทุกครั้ง | ไม่พบปัญหา | ภาพที่ 2.2-8 ถังสีเปล่ารอการขนย้าย |

ภาพที่ 2.2-8 ถังสีเปล้ารอการขนย้าย

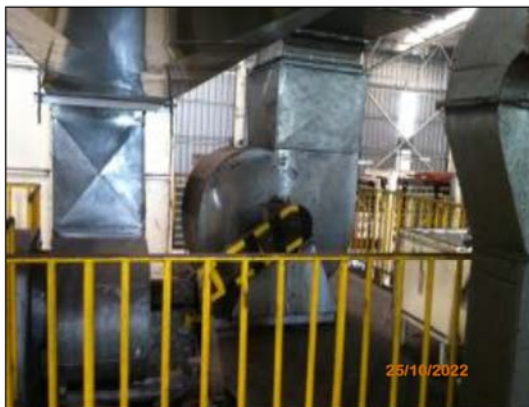
| มาตรการป้องกัน และแก้ไขผลกระทบ | รายละเอียดการปฏิบัติตามมาตรการ | ปัญหาและแนวทางแก้ไข | อ้างอิง |
|---|--|---|--|
| 4) ติดตั้งพัดลมดูดอากาศเพื่อระบาย Xylene ซึ่งเป็นสารอินทรีย์ระเหยง่าย (VOCs) ออกจากพื้นที่ที่เป็นกระบวนการผลิตและอาคารโรงชุบสี เพื่อความปลอดภัยต่อสุขภาพอนามัยของผู้ปฏิบัติงานภายในอาคาร โรงชุบสี | - ติดตั้งพัดลมดูดอากาศเพื่อระบาย Xylene ออกจากพื้นที่ปฏิบัติงานและภายในอาคารโรงชุบสีเรียบร้อยแล้ว | ไม่พบปัญหา | ภาพที่ 2.2-9 พัดลมดูดอากาศ |

ภาพที่ 2.2-9 พัดลมดูดอากาศ

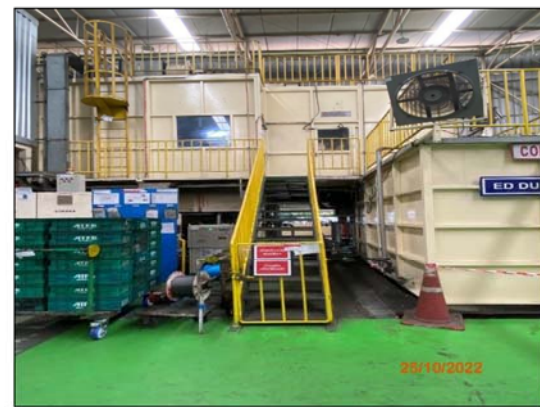
| มาตรการป้องกัน และแก้ไขผลกระทบ | รายละเอียดการปฏิบัติตามมาตรการ | ปัญหาและแนวทางแก้ไข | อ้างอิง |
|---|--|---|--|
| 5) กำหนดให้ใช้อุปกรณ์ป้องกันอันตรายส่วนบุคคลตลอดเวลา เช่น หน้ากากป้องกันไอระเหย เป็นต้น ในขณะที่เปิดเข้าไปในพื้นที่ห้องกระบวนการผลิต (ปกติกระบวนการผลิตจะเป็นระบบปิด แต่จะมีพนักงานเปิดเข้าไปเป็นครั้งคราว เช่น ในช่วงที่มีการเติมน้ำในอ่างชุบสี เป็นต้น) | - พื้นที่ห้องกระบวนการชุบสีเป็นแบบระบบปิด ห้ามบุคคลที่ไม่เกี่ยวข้องเข้าพื้นที่ มีพนักงานเปิดเข้าไปตรวจสอบเป็นครั้งคราว และได้กำหนดให้พนักงานสวมใส่อุปกรณ์ป้องกันอันตรายส่วนบุคคลตลอดเวลาการปฏิบัติงานในพื้นที่ดังกล่าว | ไม่พบปัญหา | ภาพที่ 2.2-10 พื้นที่ห้องชุบสีแบบระบบปิด |

ภาพที่ 2.2-10 พื้นที่ห้องซบสีแบบระบบปิด

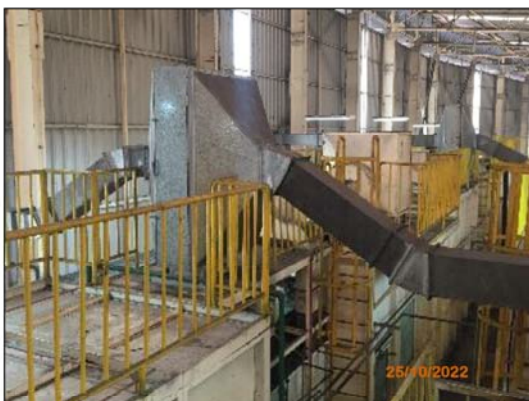
| มาตรการป้องกัน และแก้ไขผลกระทบ | รายละเอียดการปฏิบัติตามมาตรการ | ปัญหาและแนวทางแก้ไข | อ้างอิง |
|---|--|---|--|
| - จัดให้มีระบบดูดซับก๊าซ (Activated Carbon) ที่มีประสิทธิภาพ เพียงพอเพื่อบำบัด Xylene ที่ระบายออกจากอาคารโรงชุบสีก่อน ปล่อยออกสู่บรรยากาศ | - ติดตั้งระบบดูดซับก๊าซ (Activated Carbon) เรียบร้อยแล้ว | ไม่พบปัญหา | ภาพที่ 2.2-11 ระบบดูดซับก๊าซ (Activated Carbon) |

ภาพที่ 2.2-11 ระบบดูดซับก๊าซ  
(Activated Carbon)

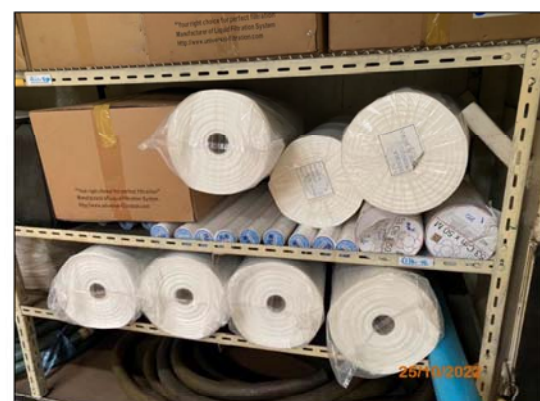
| มาตรการป้องกัน และแก้ไขผลกระทบ | รายละเอียดการปฏิบัติตามมาตรการ | ปัญหาและแนวทางแก้ไข | อ้างอิง |
|---|---|---|---|
| - แผ่นกรอง Activated Carbon ที่ใช้งานแล้วให้ส่งกลับคืนบริษัทผู้ขายและมีแผ่นกรองสำรองไว้ที่โครงการอย่างน้อย 1 ชุด | - แผ่นกรอง activated carbon ที่ใช้งานแล้ว รับดำเนินการโดย บริษัท เบตเตอร์ เวิลด์ กรีน จำกัด (มหาชน) และได้จัดเตรียมแผ่นกรองสำรองไว้อย่างเพียงพอ | ไม่พบปัญหา | ภาพที่ 2.2-12 แผ่นกรองสำรอง |

ภาพที่ 2.2-12 แผ่นกรองสีกรอง

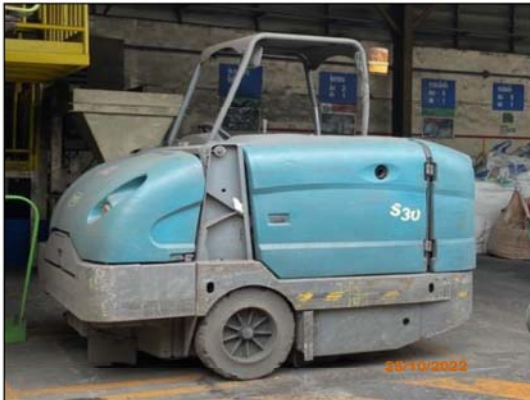
| มาตรการป้องกัน และแก้ไขผลกระทบ | รายละเอียดการปฏิบัติตามมาตรการ | ปัญหาและแนวทางแก้ไข | อ้างอิง |
|---|---|---|---|
| <b>2.6 ผู้ที่สะสมตามพื้นและถนนในโรงงาน</b><br>- จัดให้มีรถดูดฝุ่นที่บริเวณพื้นและถนนภายในโรงงานร่วมกับการใช้คนกวาดในบริเวณที่ไม่สามารถใช้รถดูดฝุ่นได้ | - จัดเตรียมรถดูดฝุ่นเพื่อดูดฝุ่นบริเวณพื้นและถนนภายในโรงงานร่วมกับพนักงานกวาดในบริเวณที่ไม่สามารถใช้รถดูดฝุ่นได้ | ไม่พบปัญหา | ภาพที่ 2.2-13 รถดูดฝุ่น |

ภาพที่ 2.2-13 รถดูดฝุ่น

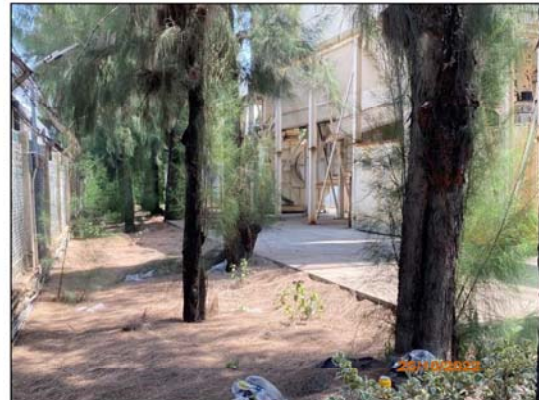
| มาตรการป้องกัน และแก้ไขผลกระทบ | รายละเอียดการปฏิบัติตามมาตรการ | ปัญหาและแนวทางแก้ไข | อ้างอิง |
|---|---|---|---|
| - ปลุกต้นไม้ยืนต้นแบบสลัดพื้นปลาอย่างน้อย 3 ชั้น บริเวณด้านริมรั้ว เพื่อลดปริมาณฝุ่นกระจายจากโครงการ | - ปลุกต้นไม้ยืนต้นแบบสลัดพื้นปลาบริเวณด้านริมรั้ว เพื่อลดปริมาณฝุ่นกระจายจาก ATFB เรียบร้อยแล้ว | ไม่พบปัญหา | ภาพที่ 2.2-14 ต้นไม้ยืนต้นแบบสลัดพื้นปลาบริเวณริมรั้ว |

ภาพที่ 2.2-14 ต้นไม้ยืนต้นแบบสลับฟันปลาบริเวณริมรั้ว

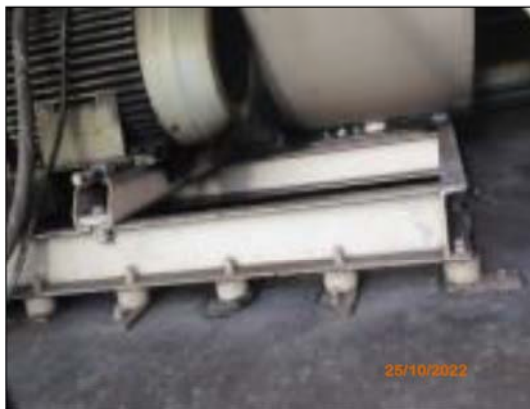
| มาตรการป้องกัน และแก้ไขผลกระทบ | รายละเอียดการปฏิบัติตามมาตรการ | ปัญหาและแนวทางแก้ไข | อ้างอิง |
|---|---|---|---|
| <b>3. เสียง</b><br>- เครื่องจักรกลที่เป็นแหล่งกำเนิดเสียงดังภายในโรงงานให้จัดวางบนแผ่นรองกันสะเทือนหรือจัดให้มีฝาครอบเพื่อลดเสียงและแรงสั่นสะเทือน | - ดำเนินการติดตั้งแผ่นรองกันสะเทือนเพื่อลดเสียงและแรงสั่นสะเทือนแล้ว | ไม่พบปัญหา | ภาพที่ 2.2-15 แผ่นรองกันสะเทือน |

ภาพที่ 2.2-15 แผ่นรองกันสะเทือน

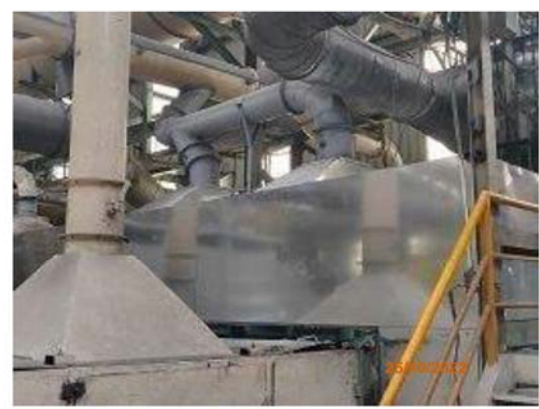
| มาตรการป้องกัน และแก้ไขผลกระทบ | รายละเอียดการปฏิบัติตามมาตรการ | ปัญหาและแนวทางแก้ไข | อ้างอิง |
|---|---|---|---|
| - <u>ดำเนินการปรับปรุงและคืนสภาพเครื่องจักรเพื่อแก้ไขปัญหาเรื่องเสียงดังเกินมาตรฐานบริเวณ (แยกก้าน) ให้แล้วเสร็จในเดือนสิงหาคม 2552 ประกอบโบลท์และน็อตโดยใช้ Self lock nut ในตำแหน่งที่ชำรุด เปลี่ยนแผ่นเหล็กกันกระแทกเป็นม้วนยาง เปลี่ยนฝาครอบรางเขย่าบริเวณทางลาดจากแผ่นเหล็กเป็นแผ่นยาง ติดตั้งห้องกันเสียงครอบรางเขย่า เปลี่ยนโครงขาของรางเขย่า เป็นต้น</u> | - ติดตั้งห้องกันเสียงครอบรางเขย่าเรียบร้อยแล้ว | ไม่พบปัญหา | ภาพที่ 2.2-16 ห้องกันเสียงครอบรางเขย่า |

ภาพที่ 2.2-16 ห้องกันเสียงครอบรางเขย่า

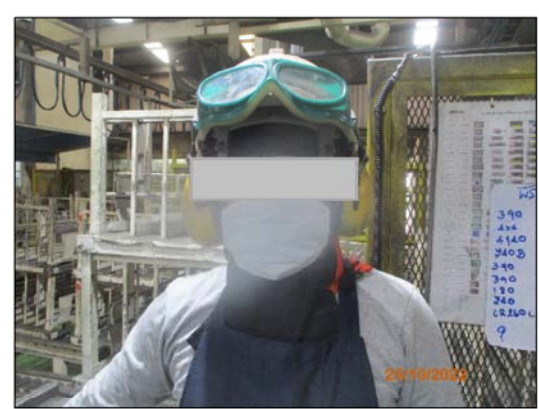
| มาตรการป้องกัน และแก้ไขผลกระทบ | รายละเอียดการปฏิบัติตามมาตรการ | ปัญหาและแนวทางแก้ไข | อ้างอิง |
|--|---|---|--|
| - กำหนดให้พนักงานต้องสวมเครื่องป้องกันส่วนบุคคล เช่นที่ครอบหู/ปลั๊กอุดหู ตลอดระยะเวลาที่ปฏิบัติงานในบริเวณที่มีเสียงดัง เช่น บริเวณแยกกัน เครื่องผสมทราย เป็นต้น | - ATFB มีการกำหนดมาตรฐานการสวมใส่อุปกรณ์ความปลอดภัยส่วนบุคคล (PPE) ซึ่งกำหนดให้พนักงานสวมใส่อุปกรณ์ป้องกันเสียงดังอย่างเคร่งครัดตลอดเวลาขณะปฏิบัติงาน พร้อมทั้งการตรวจสอบการสวมใส่ อุปกรณ์ PPE โดยหัวหน้างาน<br>- มีเจ้าหน้าที่ตรวจสอบให้พนักงานทุกคนสวมใส่อุปกรณ์ป้องกันอันตรายส่วนบุคคลก่อนเข้าพื้นที่การผลิต | ไม่พบปัญหา | เอกสารแนบที่ 9<br>มาตรฐานการสวมใส่อุปกรณ์ PPE<br>ภาพที่ 2.2-18 พนักงานสวมใส่ Ear Muff<br>ภาพที่ 2.2-19 Safety Gate |

ภาพที่ 2.2-18 พนักงานสวมใส่ Ear Muff

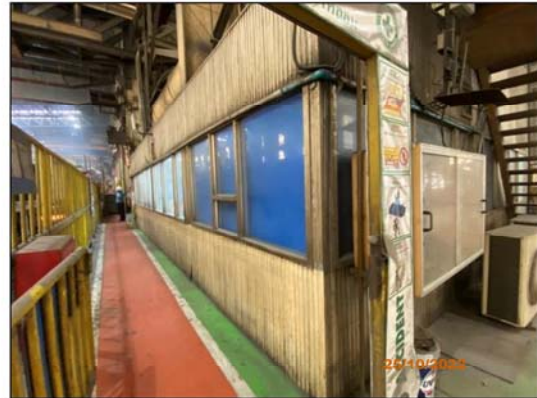
| มาตรการป้องกัน และแก้ไขผลกระทบ | รายละเอียดการปฏิบัติตามมาตรการ | ปัญหาและแนวทางแก้ไข | อ้างอิง |
|--|---|---|--|
| - ควบคุมการทำงานของพนักงานในบริเวณที่มีเสียงดัง ให้เป็นไปตามประกาศกระทรวงแรงงานและสวัสดิการสังคม (พ.ศ. 2549) และกฎหมายอื่นๆ ที่เกี่ยวข้อง | - ทาง ATFB มีการเฝ้าระวังระดับเสียงในสถานประกอบการและปริมาณเสียงสะสมที่บุคคลสัมผัสอย่างต่อเนื่อง โดยมีระเบียบการปฏิบัติงานซึ่งกำหนดให้พนักงานสวมใส่อุปกรณ์ป้องกันเสียงดังอย่างเคร่งครัด และมีห้องพักเพื่อป้องกันการสัมผัสเสียงดังเป็นระยะเวลานาน และเฝ้าระวังติดตามผลการตรวจสอบสภาพการได้ยินของพนักงานอย่างต่อเนื่องประจำปี | ไม่พบปัญหา | ภาพที่ 2.2-20 ห้องพักในพื้นที่การผลิต |

ภาพที่ 2.2-20 ห้องพักในพื้นที่การผลิต

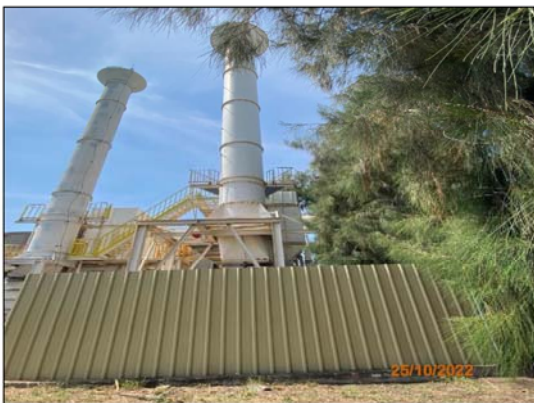
| มาตรการป้องกัน และแก้ไขผลกระทบ | รายละเอียดการปฏิบัติตามมาตรการ | ปัญหาและแนวทางแก้ไข | อ้างอิง |
|---|--|---|---|
| - กรณีที่พบว่าภายนอกอาคารมีผลกระทบเรื่องเสียงดังให้ทางโรงงานรีบตรวจสอบหาที่มาของแหล่งกำเนิดเสียงดังและทำการแก้ไขด้วยวิธีที่เหมาะสม | - ปัจจุบันไม่พบปัญหาดังกล่าว โดยผลการตรวจวัดระดับเสียงในบรรยากาศ บริเวณริมรั้วโรงงานทั้ง 4 สถานี พบว่า Leq 24 hr มีค่าอยู่ในช่วง 53.6-67.5 เดซิเบลเอ และ Lmax มีค่าอยู่ในช่วง 74.7-109.8 เดซิเบลเอ ซึ่งมีค่าอยู่ในเกณฑ์มาตรฐานระดับเสียงโดยทั่วไป ตามประกาศกระทรวงอุตสาหกรรม กำหนดค่าระดับเสียงการรบกวนและระดับเสียงที่เกิดจากการประกอบกิจการโรงงาน พ.ศ. 2548 กำหนดสำหรับระดับเสียงรบกวน มีค่าอยู่ในช่วง -7.7-10.0 เดซิเบลเอ ซึ่งมีค่าไม่เกินเกณฑ์มาตรฐานค่าระดับเสียงรบกวน ตามประกาศคณะกรรมการสิ่งแวดล้อมแห่งชาติ ฉบับที่ 29 พ.ศ. 2550 ซึ่งไม่ถือว่าเป็นเสียงรบกวน อีกทั้งยังได้ทำการติดตั้งแผ่นกันเสียงบริเวณเครื่องจักรที่มีเสียงดังทางด้านทิศเหนือ และดูแลตรวจสอบเป็นประจำเพื่อป้องกันไม่ให้เกิดผลกระทบด้านเสียง | ไม่พบปัญหา | รายละเอียดในบทที่ 3 และภาคผนวกที่ 3<br><br>ภาพที่ 2.2-21 แผ่นกันเสียงด้านทิศเหนือ |

ภาพที่ 2.2-21 แผ่นกันเสียงด้านทิศเหนือ

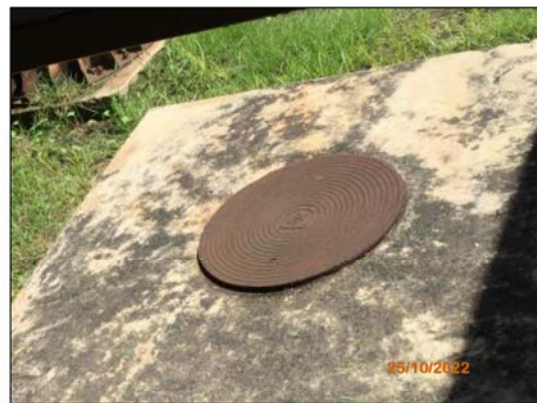
| มาตรการป้องกัน และแก้ไขผลกระทบ | รายละเอียดการปฏิบัติตามมาตรการ | ปัญหาและแนวทางแก้ไข | อ้างอิง |
|---|---|---|---|
| บริโภคของพนักงานได้อย่างเพียงพอ เพื่อเป็นการบำบัดชั้นตอนก่อนระบายน้ำทิ้งลงสู่ท่อระบายน้ำเสียรวมของการนิคมฯ | รวมของการนิคมฯ เรียบร้อยแล้ว | | โครงการ<br>ภาพที่ 2.2-22 Septic Tank |
| 4.2 การจัดการน้ำเสียและน้ำทิ้งที่เกิดจากอาคารโรงชุบสี<br>- ติดตั้งระบบบำบัดน้ำเสียสำเร็จรูปได้ไม่น้อยกว่า 2.16 ลบ.ม./วัน เพื่อบำบัดน้ำเสียจากการอุปโภค-บริโภคของพนักงาน | - ติดตั้งระบบบำบัดแบบสำเร็จรูป Septic Tank เพื่อรองรับน้ำเสียที่เกิดจากการอุปโภค-บริโภค เรียบร้อยแล้ว | ไม่พบปัญหา | ภาพที่ 2.2-22 Septic Tank |

ภาพที่ 2.2-22 Septic Tank

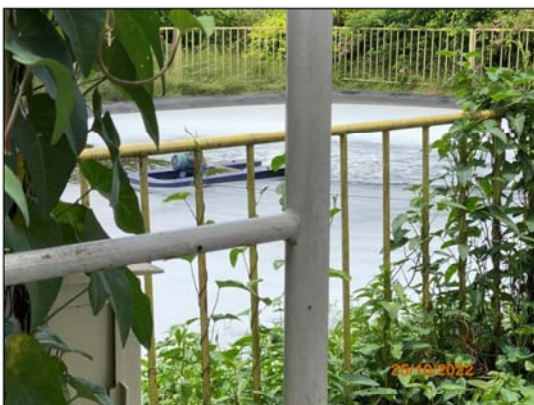
| มาตรการป้องกัน และแก้ไขผลกระทบ | รายละเอียดการปฏิบัติตามมาตรการ | ปัญหาและแนวทางแก้ไข | อ้างอิง |
|---|---|---|---|
| - รวบรวมน้ำระบายทิ้งจากระบบหล่อเย็นลงสู่สระน้ำด้านหน้าโครงการก่อนระบายลงสู่ท่อระบายน้ำเสียรวมของการนิคมฯ | - รวบรวมน้ำทิ้งจากระบบหล่อเย็นลงสู่บ่อกักน้ำ ขนาด 135 ลบ.ม. ด้านหน้าโรงงาน ก่อนระบายลงสู่ท่อระบายน้ำเสียรวมของการนิคมฯ | ไม่พบปัญหา | ภาพที่ 2.2-23 บ่อกักน้ำด้านหน้าโรงงาน |

ภาพที่ 2.2-23 บ่อพักน้ำด้านหน้าโรงงาน

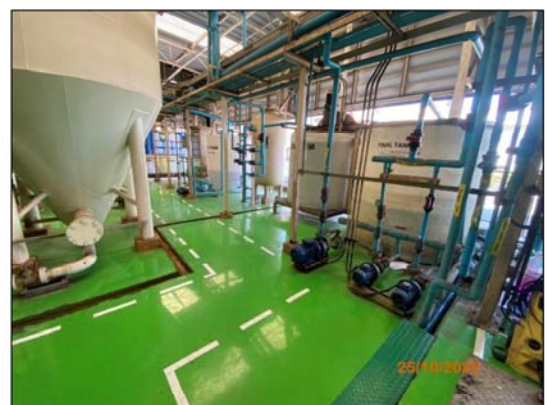
| มาตรการป้องกัน และแก้ไขผลกระทบ | รายละเอียดการปฏิบัติตามมาตรการ | ปัญหาและแนวทางแก้ไข | อ้างอิง |
|---|---|---|---|
| - ติดตั้งระบบบำบัดน้ำเสียทางเคมีของโครงการที่สามารถบำบัดน้ำเสียได้ไม่น้อย | - ATFB ติดตั้งระบบบำบัดน้ำเสียเคมี โดยสามารถรองรับปริมาณน้ำได้ | ไม่พบปัญหา | ภาพที่ 2.2-24 ระบบบำบัดน้ำเสีย |

ภาพที่ 2.2-24 ระบบบำบัดน้ำเสียทางเคมี

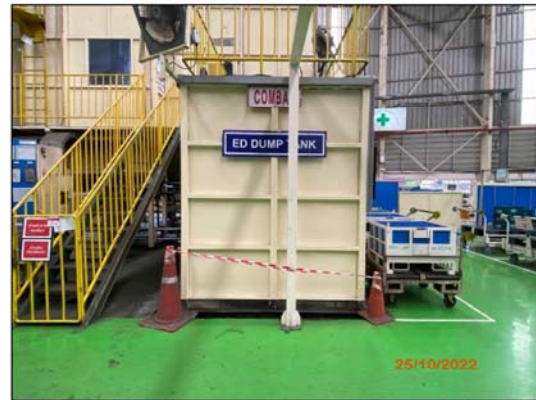
| มาตรการป้องกัน และแก้ไขผลกระทบ | รายละเอียดการปฏิบัติตามมาตรการ | ปัญหาและแนวทางแก้ไข | อ้างอิง |
|---|---|---|--|
| - ในกรณีฉุกเฉิน เช่น ต้องมีการซ่อมแซมถัง ให้ระบายสารเคมีลงสู่ Dump Tank ก่อน เมื่อทำการซ่อมแซมถังแล้วเสร็จให้ระบายสารเคมีกลับเข้าสู่ถังเดิม | - ปัจจุบันยังไม่มีกรณีฉุกเฉินที่ต้องมีการซ่อมแซมถัง หากแต่เมื่อเกิดกรณีดังกล่าว ทาง ATFB จะระบายสารเคมีลงสู่ Dump Tank และเมื่อทำการซ่อมแซมถังแล้วเสร็จจะระบายสารเคมีกลับเข้าสู่ถังเดิม | ไม่พบปัญหา | ภาพที่ 2.2-26 Dump Tank |

ภาพที่ 2.2-26 Dump Tank

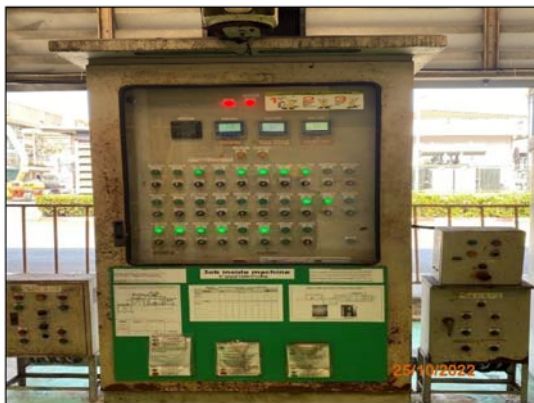
| มาตรการป้องกัน และแก้ไขผลกระทบ | รายละเอียดการปฏิบัติตามมาตรการ | ปัญหาและแนวทางแก้ไข | อ้างอิง |
|---|---|---|--|
| - ติดตั้งระบบอัตโนมัติที่สามารถตรวจวัดค่า pH ของน้ำที่ผ่านการบำบัดด้วยระบบบำบัดน้ำเสียเคมีตลอดเวลา | - ATFB ได้ติดตั้งเครื่องตรวจวัด pH อัตโนมัติที่ระบบบำบัดน้ำเสียเคมีบริเวณอาคารซุสลิ เรียบร้อยแล้ว | ไม่พบปัญหา | ภาพที่ 2.2-27 ระบบตรวจวัด pH อัตโนมัติ |

ภาพที่ 2.2-27 ระบบตรวจวัด pH อัตโนมัติ

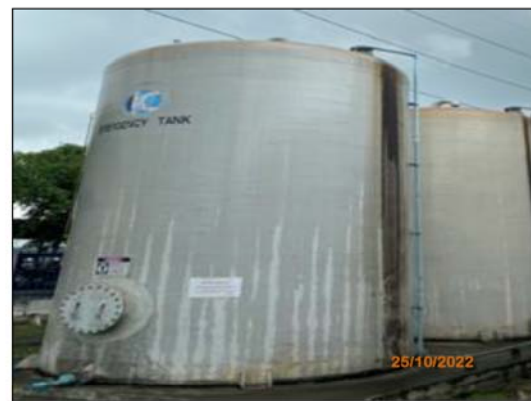
| มาตรการป้องกัน และแก้ไขผลกระทบ | รายละเอียดการปฏิบัติตามมาตรการ | ปัญหาและแนวทางแก้ไข | อ้างอิง |
|---|---|---|--|
| - ติดตั้งถัง Emergency tank จำนวน 2 ถัง ความจุรวม 100 ลูกบาศก์เมตร เพื่อรองรับน้ำที่ที่เกิดขึ้นจากอาคารโรงซุสลิทั้งหมดประมาณ 70.25 ลูกบาศก์เมตร/วัน ที่มีคุณภาพไม่ได้ตามเกณฑ์ มาตรฐานของนิคมฯ ให้ได้อย่างน้อย 1 วัน | - ติดตั้งถัง Emergency Tank จำนวน 2 ถัง เพื่อรองรับน้ำที่ที่เกิดขึ้นจากอาคารโรงซุสลิทั้งหมด | ไม่พบปัญหา | ภาพที่ 2.2-28 Emergency Tank 2 ถัง ขนาด 100 ลบ.ม. |

ภาพที่ 2.2-28 Emergency Tank 2 ถัง  
ขนาด 100 ลบ.ม.

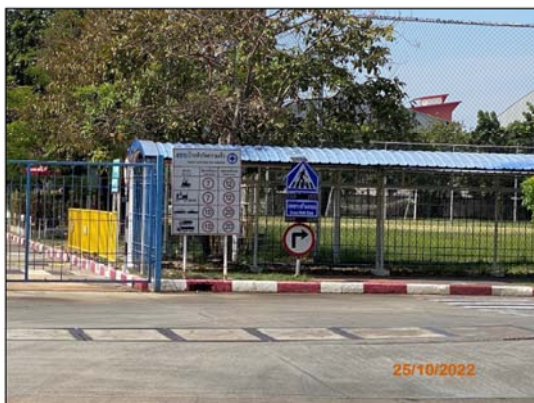
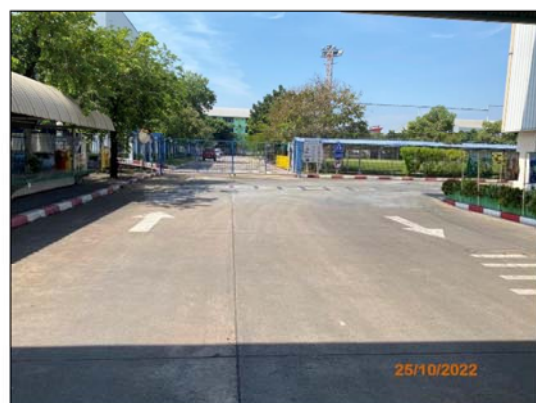
| มาตรการป้องกัน และแก้ไขผลกระทบ | รายละเอียดการปฏิบัติตามมาตรการ | ปัญหาและแนวทางแก้ไข | อ้างอิง |
|---|---|---|---|
| <b>5. คมนาคม</b><br>- ให้งานปฏิบัติตามกฎจราจร และข้อกำหนดของโรงงานอย่างเคร่งครัด | - จัดอบรมการขับขี่รถยนต์อย่างปลอดภัยให้กับพนักงาน<br>- ติดป้ายสัญญาณจราจรให้พนักงานปฏิบัติตามกฎจราจร และข้อกำหนดอย่างเคร่งครัด | ไม่พบปัญหา | เอกสารแนบที่ 15<br>เอกสารการอบรมขับขี่รถยนต์อย่างปลอดภัย<br>ภาพที่ 2.2-29 ป้ายสัญญาณจราจร |

ภาพที่ 2.2-29 ป้ายสัญญาณจราจร

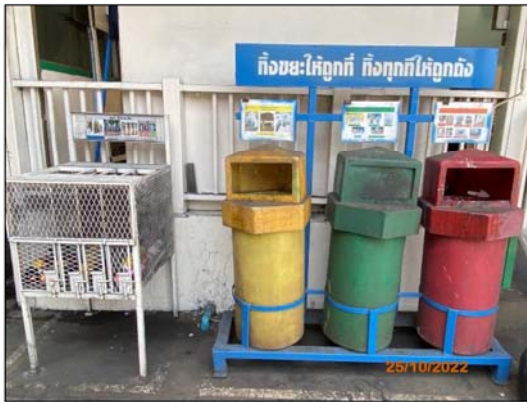
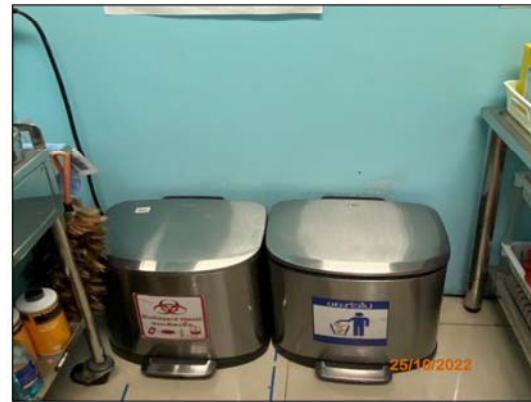
| มาตรการป้องกัน และแก้ไขผลกระทบ | รายละเอียดการปฏิบัติตามมาตรการ | ปัญหาและแนวทางแก้ไข | อ้างอิง |
|---|---|---|---|
| <b>6. การจัดการขยะมูลฝอยและกากของเสีย</b><br>- จัดให้มีถังขยะแยกประเภทที่มีฝาปิดมิดชิดขนาดตามความเหมาะสมและมี | - ATFB มีการจัดถังขยะแยกประเภทในปริมาณที่เพียงพอเพื่อรองรับ | ไม่พบปัญหา | ภาพที่ 2.2-30 ถังขยะแยก |

ภาพที่ 2.2-30 ถึงขยะแยกประเภท
