โดยรายงานผลการปฏิบัติตามมาตรการป้องกันและแก้ไขผลกระทบสิ่งแวดล้อม และมาตรการติดตามตรวจสอบผลกระทบสิ่งแวดล้อม ระยะดำเนินการ ของโครงการโรงแรมทวาราวดี รีสอร์ท ระหว่างเดือนกรกฎาคม-ธันวาคม พ.ศ. 2565 ฉบับนี้ ประกอบด้วย ผลการตรวจสอบการปฏิบัติตามมาตรการป้องกันและแก้ไขผลกระทบสิ่งแวดล้อม แสดงไว้ในบทที่ 2 และผลการติดตามตรวจสอบผลกระทบสิ่งแวดล้อม ได้แก่ คุณภาพน้ำทิ้ง แสดงไว้ในบทที่ 3

ตารางที่ 2-1 สรุปผลการปฏิบัติตามมาตรการป้องกันและแก้ไขผลกระทบสิ่งแวดล้อมโครงการโรงแรมทวาราวดี รีสอร์ท ระยะดำเนินการ  
ของบริษัท มายกรีนเรสลิเด้นซ์ จำกัด ระหว่างเดือนกรกฎาคม-ธันวาคม พ.ศ. 2565

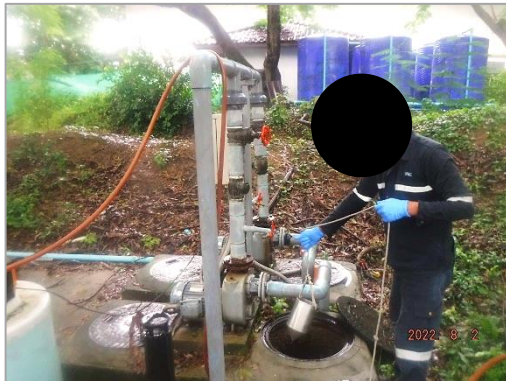
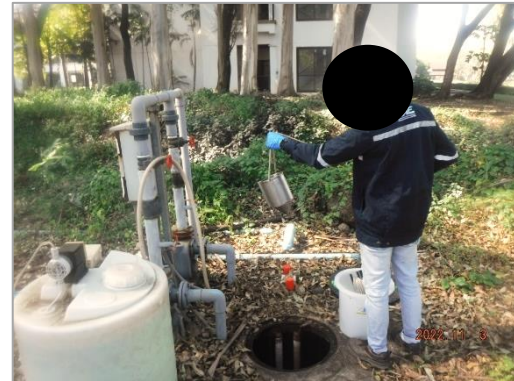
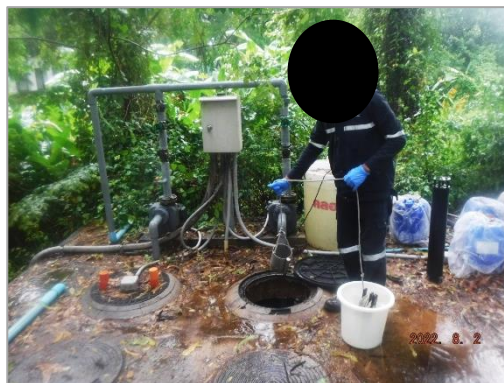
**รูปที่ 2-1 ระบบบำบัดน้ำเสียของโครงการ**

ผลกระทบสิ่งแวดล้อม	มาตรการป้องกันและแก้ไขผลกระทบสิ่งแวดล้อม	รายละเอียดการปฏิบัติตามมาตรการ	ปัญหา/อุปสรรคและการแก้ปัญหา	เอกสารอ้างอิง
1. คุณภาพน้ำ	- ติดตั้งระบบบำบัดน้ำเสียแบบ Anaerobic and Aerobic Treatment Process ให้มีความสามารถรองรับน้ำเสียได้น้อยกว่า 48 ลบ.ม./วัน/ชุด จำนวน 3 ชุด โดยระบบดังกล่าวประกอบไปด้วย ถังดักไขมัน ถังเกราะ ถังกรองไร้อากาศ ถังเติมอากาศ ถังตกตะกอน และถังพักน้ำทิ้ง	โครงการมีการติดตั้งระบบบำบัดน้ำเสีย ที่มีความสามารถรองรับน้ำเสียได้น้อยกว่า 48 ลบ.ม./วัน จำนวน 3 ชุด ตามที่กำหนดไว้ในมาตรการ	-	รูปที่ 2-1

ระบบบำบัดน้ำเสียชุดที่ 1

ระบบบำบัดน้ำเสียชุดที่ 2

ระบบบำบัดน้ำเสียชุดที่ 3

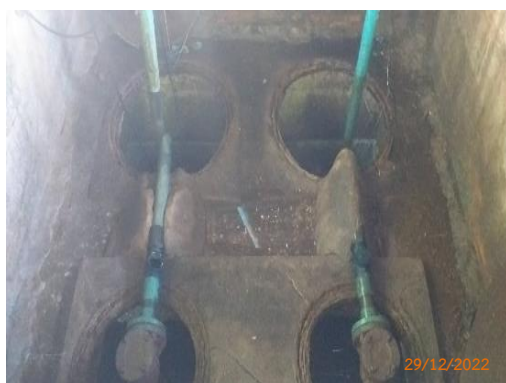
รูปที่ 2-2 บ่อดักไขมัน

ผลกระทบสิ่งแวดล้อม	มาตรการป้องกันและแก้ไขผลกระทบสิ่งแวดล้อม	รายละเอียดการปฏิบัติตามมาตรการ	ปัญหา/อุปสรรคและการแก้ปัญหา	เอกสารอ้างอิง
1. คุณภาพน้ำ (ต่อ)	- ติดตั้งบ่อดักไขมัน และมูลฝอย เพื่อให้น้ำเสียจากห้องครัวไหลผ่านก่อนระบายลงสู่ระบบบำบัดน้ำเสีย	โครงการมีการติดตั้งบ่อดักไขมัน เพื่อรองรับน้ำเสียจากห้องครัว ก่อนระบายลงสู่ระบบบำบัดน้ำเสีย	-	รูปที่ 2-2

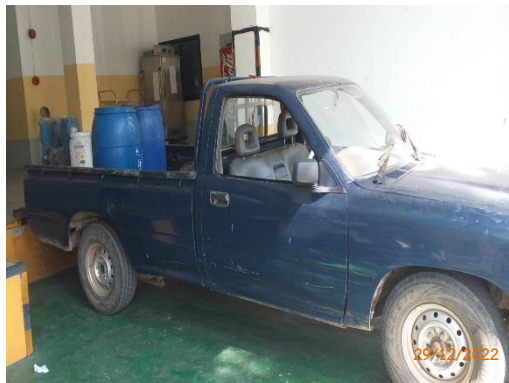
รูปที่ 2-6 เกษตรกรมารับมูลฝอยสด

- รวบรวมมูลฝอยสดที่เก็บรวบรวมไว้ในห้องพักมูลฝอย ขายให้แก่เกษตรกร เพื่อนำไปใช้ในการเลี้ยงสัตว์ต่อไป	มูลฝอยสด เช่น เศษอาหาร จะทำการรวบรวมให้เกษตรกร ซึ่งจะมีเกษตรกรมารับ 2-3 วัน/ครั้ง โดยปริมาณขยะสดเฉลี่ยวันละ 2-3 ถัง (ถังละ 200 ลิตร)	-	รูปที่ 2-6

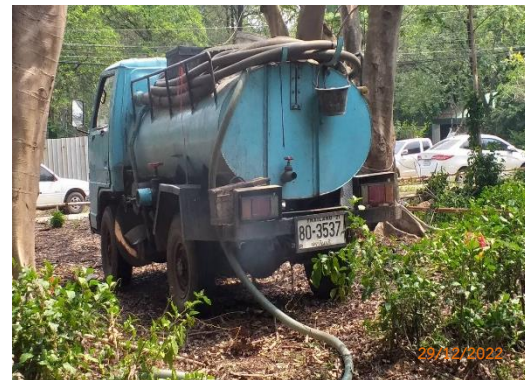
รูปที่ 2-7 การดูดไขมันจากบ่อดักไขมัน

- ดักคราบไขมันในบ่อดักไขมันอย่างน้อยสัปดาห์ละ 2 ครั้ง	โครงการได้จัดจ้างผู้รับเหมาที่ได้อนุญาตจากทางองค์การปกครองส่วนท้องถิ่น เพื่อเข้ามาดูดไขมันจากบ่อดักไขมันโดยตรง	-	รูปที่ 2-2 รูปที่ 2-7 เอกสารแนบ ค-11

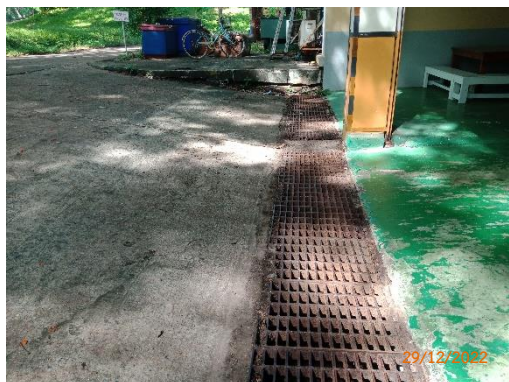
รูปที่ 2-8 ตะแกรงดักมูลฝอย บริเวณจุดระบายน้ำ  
เข้าสู่ท่อระบายของโครงการ

ผลกระทบสิ่งแวดล้อม	มาตรการป้องกันและแก้ไขผลกระทบสิ่งแวดล้อม	รายละเอียดการปฏิบัติตามมาตรการ	ปัญหา/อุปสรรคและการแก้ปัญหา	เอกสารอ้างอิง
3. การระบายน้ำและการป้องกันน้ำท่วม	- ติดตั้งตะแกรงดักมูลฝอยบริเวณจุดระบายน้ำเข้าสู่ท่อระบายน้ำ	ทางโครงการได้ติดตั้งตะแกรงดักมูลฝอย ณ บริเวณจุดระบายน้ำเข้าสู่ท่อระบายน้ำของโครงการ	-	รูปที่ 2-8

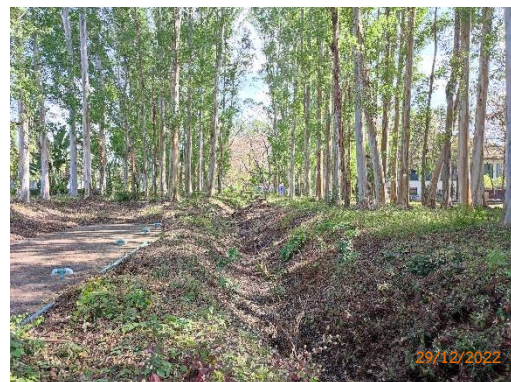
รูปที่ 2-9 รางระบายน้ำฝน

- ระบายน้ำฝนจากตัวอาคาร และพื้นที่โดยรอบลงสู่รางระบายน้ำที่มีขนาดความกว้าง 2.0 เมตร และความลึก 1.5 เมตร เพื่อรวบรวมไปยังทะเลสาบขนาดความจุ 83,200 ลบ.ม. ต่อไป	โครงการมีรางระบายน้ำฝนโดยรอบพื้นที่โครงการ ส่วนตัวอาคารมีท่อระบายน้ำฝนจากตัวอาคารไหลลงสู่ทะเลสาบโดยตรง	-	รูปที่ 2-9

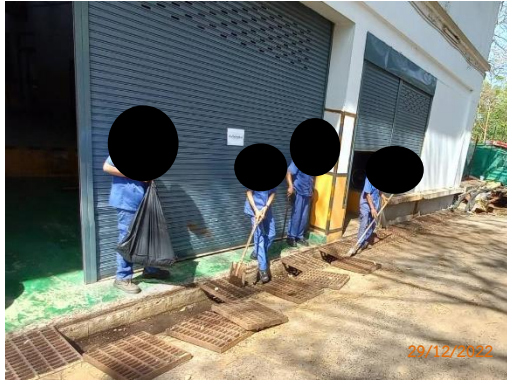
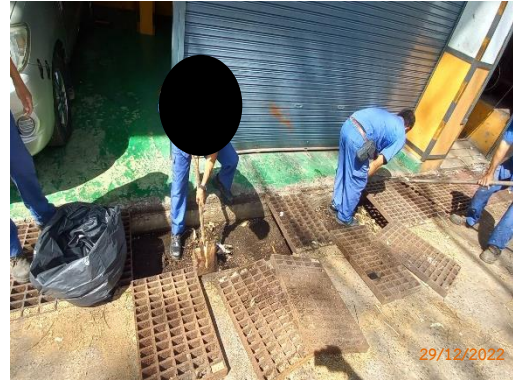
รูปที่ 2-10 การลอกท่อระบายน้ำ

- หมั่นกำจัดมูลฝอยที่อุดตันตามท่อระบายน้ำเป็นประจำ	โครงการจัดให้มีเจ้าหน้าที่ตรวจสอบและดูแลท่อระบายน้ำ 1 ครั้ง/เดือน และมีการตรวจด้วยสายตาทุกวัน	-	รูปที่ 2-10

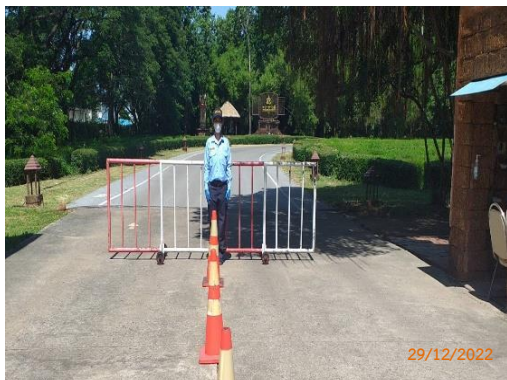
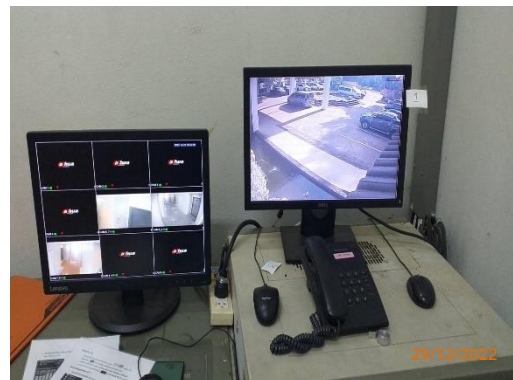
รูปที่ 2-11 หน่วยรักษาความปลอดภัยของโครงการ

5. ความปลอดภัย	- จัดให้มีเจ้าหน้าที่รักษาความปลอดภัยคอยตรวจตราความเรียบร้อยตลอด 24 ชั่วโมง	โครงการจัดให้มีเจ้าหน้าที่ตรวจสอบสภาพจากกล้องวงจรปิดทั่วทั้งพื้นที่ภายในโครงการผ่านหน้าจอคอมพิวเตอร์ เพื่อตรวจสอบความเรียบร้อยตามจุดต่าง ๆ ตลอด 24 ชั่วโมง และจัดให้มีเจ้าหน้าที่รักษาความปลอดภัยรักษาการด้านหน้าทางเข้าโครงการตลอด 24 ชั่วโมง	-	รูปที่ 2-11

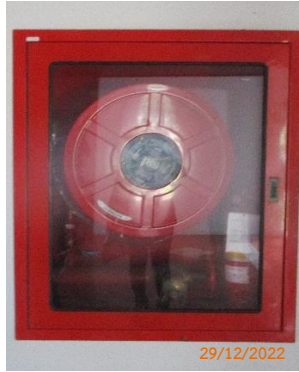
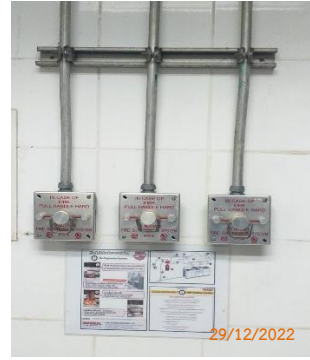
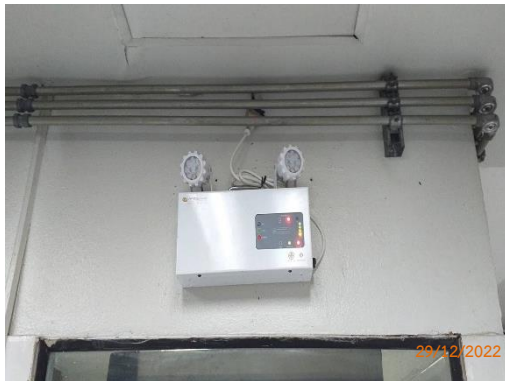
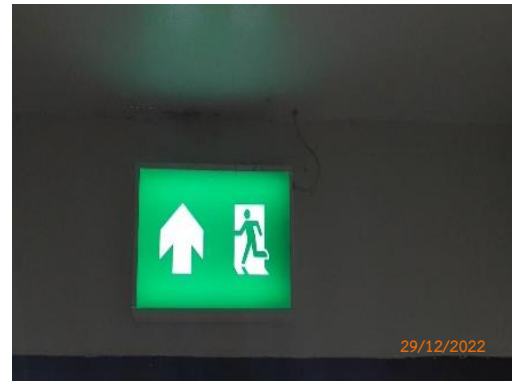
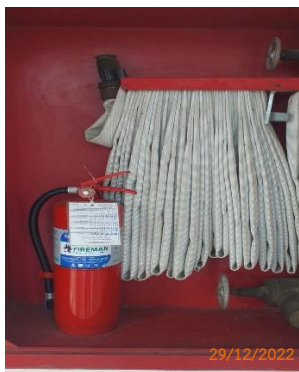
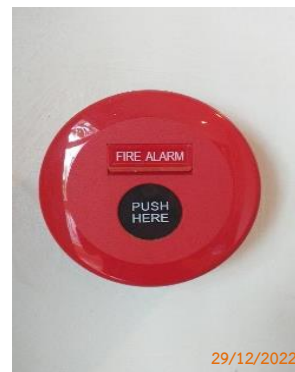
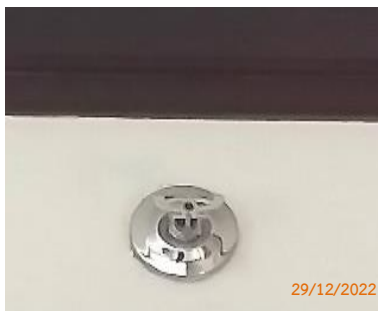
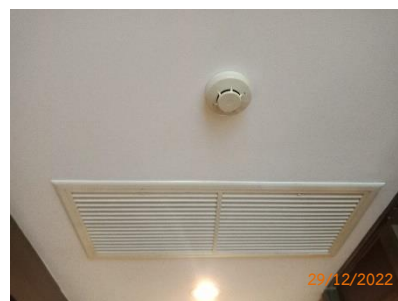
## รูปที่ 2-13 ระบบป้องกันอัคคีภัย และทางหนีไฟภายในอาคารของโครงการ

- จัดให้มีอุปกรณ์ป้องกันและควบคุมอัคคีภัยในโครงการ ประกอบไปด้วย <ul style="list-style-type: none"> <li>• ระบบท่ออันดับเพลิง</li> <li>• ระบบหัวกระจายน้ำดับเพลิง</li> <li>• ระบบถังเคมีดับเพลิง</li> </ul>	โครงการจัดให้มีอุปกรณ์สำหรับควบคุมเพลิงขึ้นต้นภายในอาคาร พื้นที่ส่วนกลาง โถงทางเดิน และภายในห้องพักรับรองตามที่มีมาตรการกำหนดไว้ ประกอบด้วย ระบบท่ออันดับเพลิง ระบบหัวกระจายน้ำดับเพลิง ระบบถังเคมีดับเพลิง และระบบสัญญาณเตือนภัยอัตโนมัติ พร้อมทั้งกำหนดให้มี	-	รูปที่ 2-12 รูปที่ 2-13 เอกสารแนบ ค-8 เอกสารแนบ ค-13

ผลกระทบสิ่งแวดล้อม	มาตรการป้องกันและแก้ไขผลกระทบสิ่งแวดล้อม	รายละเอียดการปฏิบัติตามมาตรการ	ปัญหา/อุปสรรคและการแก้ปัญหา	เอกสารอ้างอิง
5. ความปลอดภัย (ต่อ)	<ul style="list-style-type: none"> <li>ระบบสัญญาณเตือนภัยอัตโนมัติ</li> </ul>	การตรวจเช็คอุปกรณ์อย่างสม่ำเสมอ รวมถึงจัดทำคู่มือปฏิบัติเพื่อตอบสนองเมื่อเกิดเหตุเพลิงไหม้ นอกจากนี้ ได้กำหนดจุดรวมพลไว้บริเวณด้านหน้าโครงการ		
	<ul style="list-style-type: none"> <li>- จัดให้มีแผนป้องกัน และควบคุมอัคคีภัยของโครงการ พร้อมทั้งการจัดองค์กรปฏิบัติการ กรณีเกิดเหตุเพลิงไหม้</li> </ul>	โครงการมีการจัดทำแผนป้องกันอัคคีภัย และมีการซ้อมตามแผนเป็นประจำทุกปี สำหรับปี พ.ศ. 2565 โครงการได้มีการซ้อมแผนป้องกันอัคคีภัย เมื่อวันที่ 13 ธันวาคม พ.ศ. 2565	-	รูปที่ 2-16
	<ul style="list-style-type: none"> <li>- แจ้งข้อมูลที่จำเป็นต่อการป้องกันอัคคีภัยต่อหน่วยงานผู้รับผิดชอบในท้องถิ่น และกลุ่มบริษัทในเครือ โดยข้อมูลที่ควรแจ้ง คือ <ul style="list-style-type: none"> <li>• จุดติดตั้งหัวจ่ายน้ำดับเพลิงภายในพื้นที่โครงการ</li> <li>• เส้นทางเข้าออกหลัก รวมทั้งเส้นทางต่าง ๆ ภายในพื้นที่โครงการ</li> <li>• ผู้ติดต่อประสานงาน</li> </ul> </li> </ul>	โครงการได้ให้รายละเอียดข้อมูลที่จำเป็นต่อการป้องกันอัคคีภัยในรายงานการประเมินผลกระทบสิ่งแวดล้อม (รายงาน EIA) เรียบร้อยแล้ว รวมถึงโครงการได้ติดตั้งแผนผัง (Layout) ของโครงการ เพื่อแสดงเส้นทางเข้า-ออกหลัก เส้นทางท่อน้ำดับเพลิง จุดรวมพล รวมถึงแสดงจุดติดตั้งอุปกรณ์ดับเพลิงภายในพื้นที่โครงการ ไว้ตามจุดต่าง ๆ ของโครงการ	-	รูปที่ 2-12 รูปที่ 2-13 เอกสารแนบ ค-7 เอกสารแนบ ค-8
