## บทที่ 2

### ผลการปฏิบัติตามมาตรการป้องกันและแก้ไขผลกระทบสิ่งแวดล้อม

**ตารางที่ 2-1** ผลการปฏิบัติตามมาตรการป้องกันและแก้ไขผลกระทบสิ่งแวดล้อม โครงการปรับแบบรายละเอียดระบบรถไฟฟ้าสายสีแดง ช่วงบางซื่อ-รังสิต รวมสถานีรถไฟบางซื่อ  
ของบริษัท รถไฟฟ้า ร.ฟ.ท. จำกัด ระหว่างเดือนกรกฎาคม ถึงธันวาคม พ.ศ. 2565

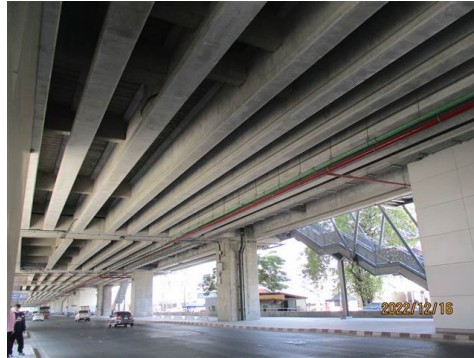
2. ลักษณะภูมิอากาศและคุณภาพอากาศ				
	- ติดตั้งระบบฉีดละอองน้ำแรงดันสูงใต้สถานี เพื่อช่วยลดปริมาณฝุ่นละอองในช่วงชั่วโมงเร่งด่วนที่มีสภาพการจราจรติดขัด เพื่อให้ฝุ่นละอองตกลงบนพื้นถนน จากนั้นใช้รถดูดฝุ่นละอองที่ติดอยู่บนพื้นต่อไป	- บริษัท รถไฟฟ้า ร.ฟ.ท. จำกัด มีการออกแบบบริเวณใต้สถานีให้มีความโปร่ง อากาศสามารถถ่ายเทได้ดี เพื่อช่วยลดปริมาณฝุ่นละอองในช่วงชั่วโมงเร่งด่วนที่มีสภาพการจราจรติดขัด อย่างไรก็ตาม หากพบว่าการร้องเรียนเรื่องฝุ่นละออง โครงการจะติดตั้งระบบฉีดละอองน้ำแรงดันสูงบริเวณใต้สถานี เพื่อช่วยลดปริมาณฝุ่นละอองในบรรยากาศ	- ไม่มีปัญหาในการดำเนินการ	- ภาพที่ 2-1 โครงสร้างบริเวณใต้สถานี

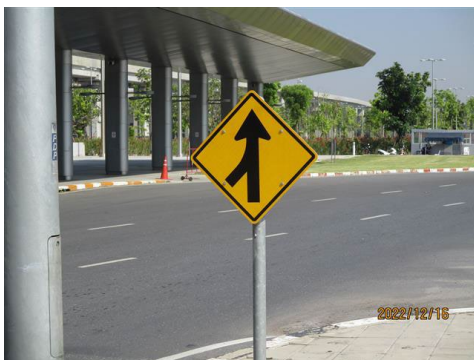
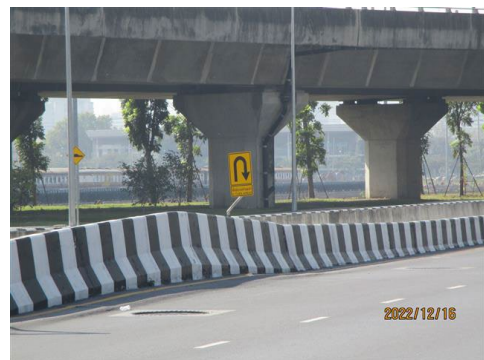
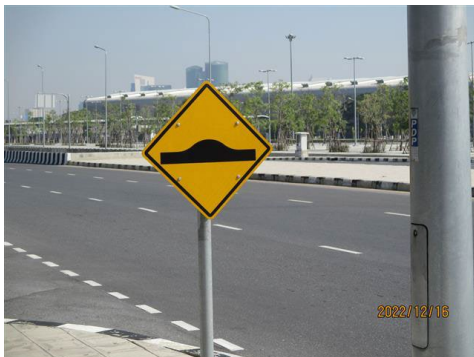
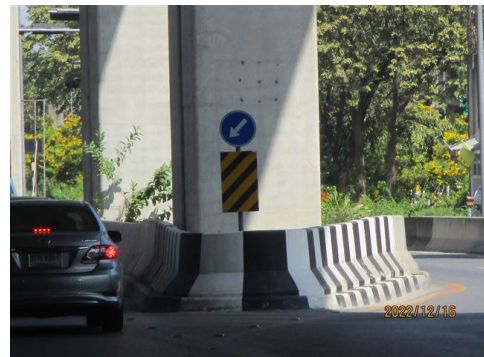
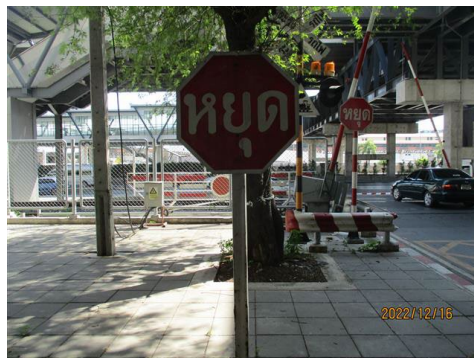
- จัดระบบการจราจรโดยรอบสถานีให้มีความคล่องตัว โดยการติดป้ายสัญลักษณ์และเครื่องหมายจราจรเพื่อบอกทิศทาง	- บริเวณสถานีมีการติดตั้งป้ายสัญลักษณ์และเครื่องหมายจราจรเพื่อควบคุมและจัดระบบการจราจรโดยรอบสถานีให้มีความคล่องตัวเรียบร้อยแล้ว	- ไม่มีปัญหา - ในการดำเนินการ	- ภาพที่ 2-2 ป้ายเครื่องหมายจราจรบริเวณสถานี

- จัดระบบการจราจรบริเวณสถานีให้มีความคล่องตัว	- บริเวณสถานีมีการติดตั้งป้ายเครื่องหมายจราจร เพื่อควบคุมและจัดระบบการจราจรบริเวณสถานีให้มีความคล่องตัวเรียบร้อยแล้ว	- ไม่มีปัญหาในการดำเนินการ	- ภาพที่ 2-2 ป้ายเครื่องหมายจราจรบริเวณสถานี

- มีการติดตั้งป้ายและเครื่องหมายจราจรเพื่อควบคุมการจราจรในแต่ละสถานี	- บริเวณสถานีมีการติดตั้งป้ายและเครื่องหมายจราจรเพื่อควบคุมการจราจรเรียบร้อยแล้ว	- ไม่มีปัญหาในการดำเนินการ	- ภาพที่ 2-2 ป้ายเครื่องหมายจราจรบริเวณสถานี

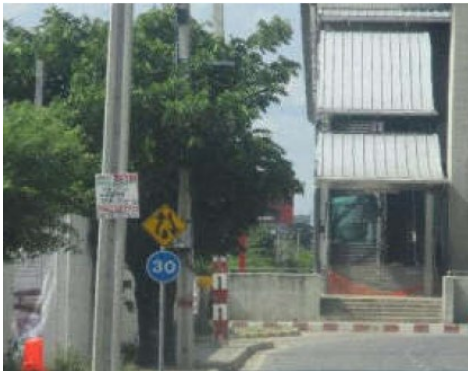
ภาพที่ 2-3 ป้ายจำกัดความเร็ว

- กำหนดความเร็วของยานพาหนะโดยรอบสถานี เพื่อลดปัญหาคุณภาพอากาศ	- บริษัท รถไฟฟ้า ร.ฟ.ท. จำกัด ได้กำหนดความเร็วของยานพาหนะโดยรอบสถานี เพื่อลดปัญหาคุณภาพอากาศโดยอ้างอิงตามพระราชบัญญัติจราจรทางบก พ.ศ. 2522 นอกจากนี้ ยังมีเจ้าหน้าที่ตำรวจจราจรในพื้นที่คอยกวดขันระเบียบการจราจรเพื่อควบคุมการจราจร	- ไม่มีปัญหา - ในการดำเนินการ	- ภาพที่ 2-3 ป้ายจำกัดความเร็วของยานพาหนะ

- จำกัดความเร็วของยานพาหนะที่ใช้ขนส่งผู้โดยสารมายังสถานีรถไฟฟ้าไม่เกิน 30.0 กิโลเมตร/ชั่วโมง	- บริเวณสถานีมีการติดตั้งป้ายจำกัดความเร็วของยานพาหนะ โดยกำหนดความเร็วไม่เกิน 30 กิโลเมตร/ชั่วโมง	- ไม่มีปัญหา - ในการดำเนินการ	- ภาพที่ 2-3 ป้ายจำกัดความเร็วของยานพาหนะ

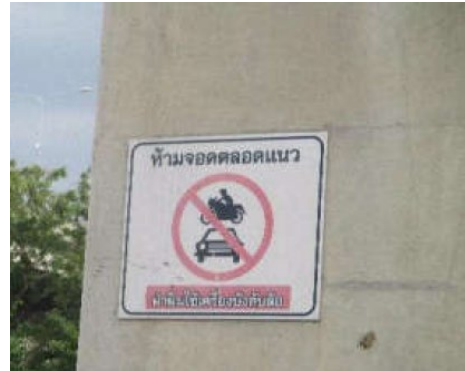
- ติดป้ายห้ามจอดยานพาหนะทุกประเภท (ยกเว้นรถโดยสารประจำทาง) ภายใต้สถานีของโครงการ	- บริเวณสถานีมีการติดตั้งป้ายห้ามจอดยานพาหนะทุกประเภท (ยกเว้นรถโดยสารประจำทาง) ภายใต้สถานีของโครงการ เพื่อควบคุมและจัดระบบการจราจรให้มีความคล่องตัวเรียบร้อยแล้ว	- ไม่มีปัญหา - ในการดำเนินการ	- ภาพที่ 2-4 ป้ายห้ามจอดยานพาหนะทุกประเภท

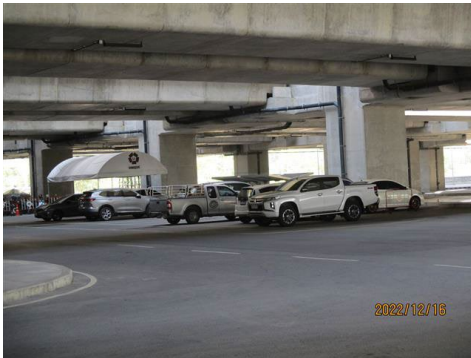
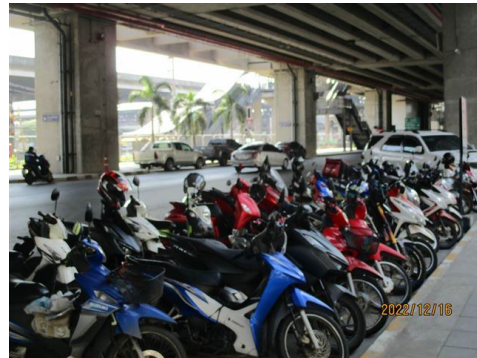
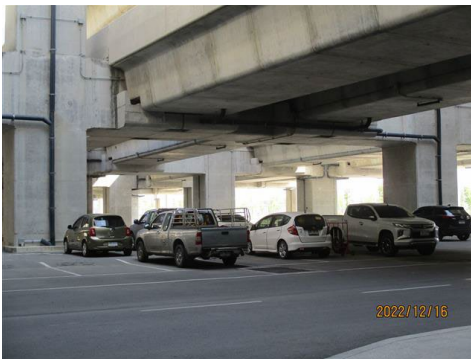
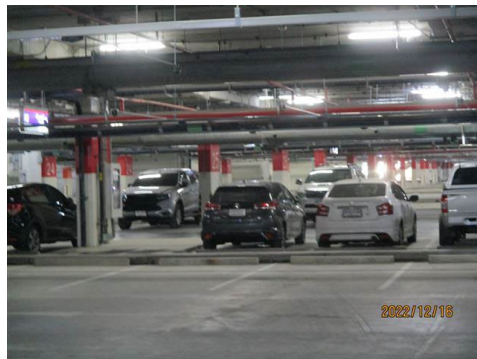
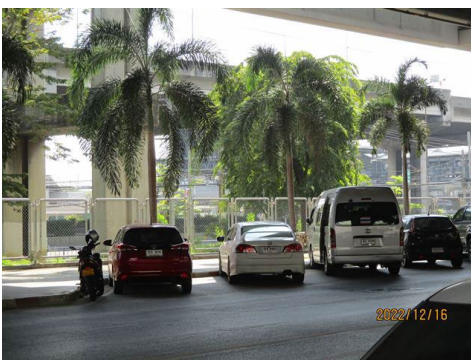
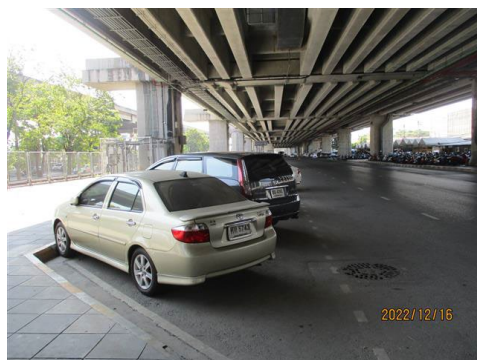
- จัดให้มีพื้นที่จอดรถยนต์ในบริเวณสถานีรถไฟฟ้าให้มากที่สุดเพื่อส่งเสริมการเดินทางด้วยระบบรถไฟฟ้า	- บริษัท รถไฟฟ้า ร.ฟ.ท. จำกัด ได้จัดให้มีพื้นที่จอดรถยนต์ในบริเวณสถานีรถไฟฟ้า เพื่อส่งเสริมการเดินทางด้วยระบบรถไฟฟ้า	- ไม่มีปัญหา - ในการดำเนินการ	- ภาพที่ 2-5 พื้นที่จอดรถยนต์ในบริเวณสถานีรถไฟฟ้า

- จัดพื้นที่จอดรถยนต์ให้เพียงพอ	- โครงการจัดให้มีพื้นที่จอดรถยนต์ในบริเวณสถานีรถไฟฟ้าให้มากที่สุด เพื่อส่งเสริมการเดินทางด้วยระบบรถไฟฟ้า	- ไม่มีปัญหา - ในการดำเนินการ	- ภาพที่ 2-5 พื้นที่จอดรถยนต์ในบริเวณสถานีรถไฟฟ้า
<b>7. คุณค่าต่อคุณภาพชีวิต</b>				
<b>7.1 เศรษฐกิจ-สังคม</b>

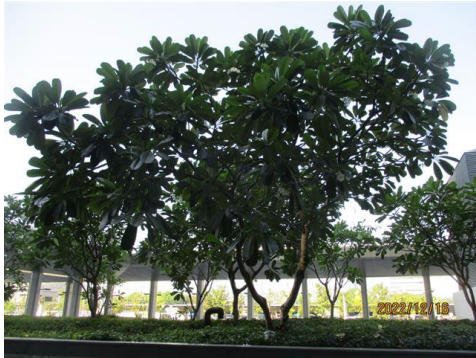
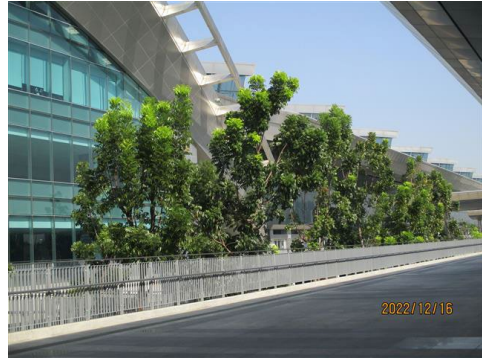
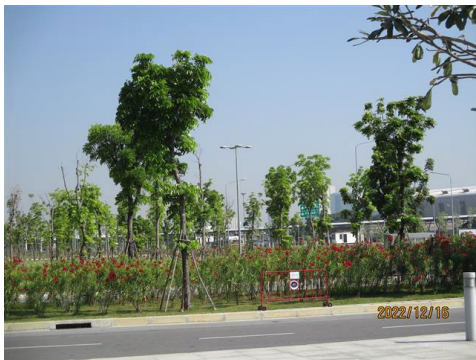
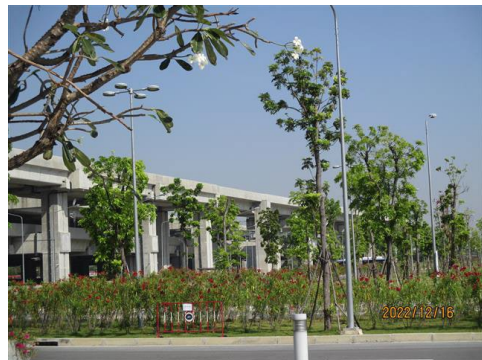
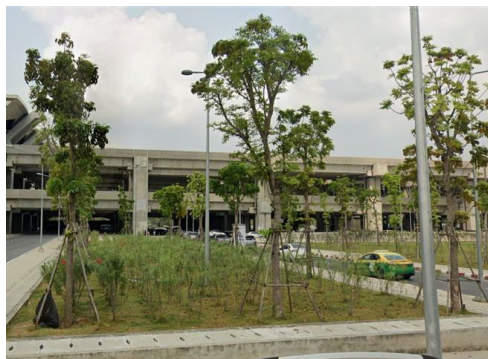
- การรถไฟแห่งประเทศไทยต้องดำเนินการดูแลรักษาดันไม้ให้อยู่ในสภาพที่เจริญเติบโตดี หากพบว่าต้นไม้ตายต้องรีบดำเนินการปรับปรุงซ่อมแซม/ปลูกเสริม	- บริษัท รถไฟฟ้า ร.ฟ.ท. จำกัด ได้ดำเนินการดูแลรักษาดันไม้ให้อยู่ในสภาพที่เจริญเติบโตดี ซึ่งหากพบว่าต้นไม้ตายโครงการจะดำเนินการปรับปรุงซ่อมแซม/ปลูกเสริมทันที	- ไม่มีปัญหา - ในการดำเนินการ	- ภาพที่ 2-6 พื้นที่สีเขียวบริเวณสถานี

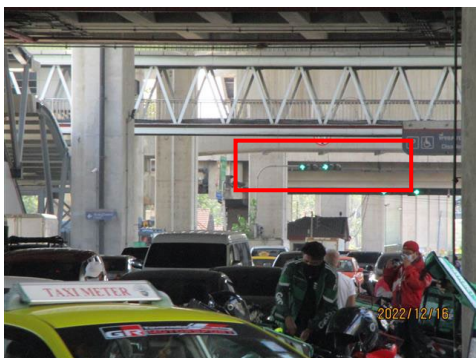
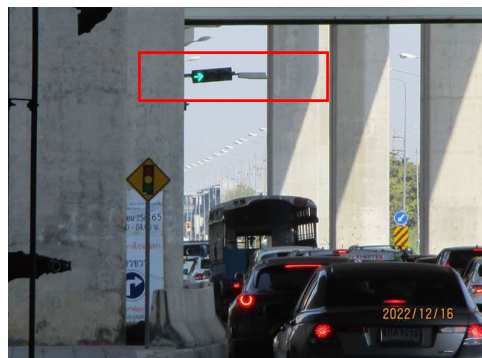
3. ระดับเสียง (ต่อ)				
	- ติดตั้งเครื่องหมายและสัญญาณจราจรบริเวณสถานีให้ การจราจรมีความคล่องตัว	- บริเวณสถานีมีการติดตั้งเครื่องหมายและสัญญาณจราจร บริเวณสถานี เพื่อให้การจราจรมีความคล่องตัว	- ไม่มีปัญหา ในการดำเนินการ	- ภาพที่ 2-2 ป้ายเครื่องหมายจราจร บริเวณสถานี - ภาพที่ 2-7 สัญญาณจราจรบริเวณสถานี

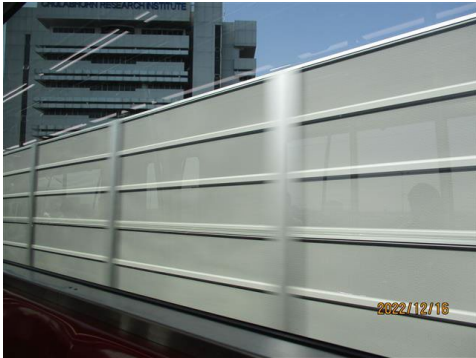
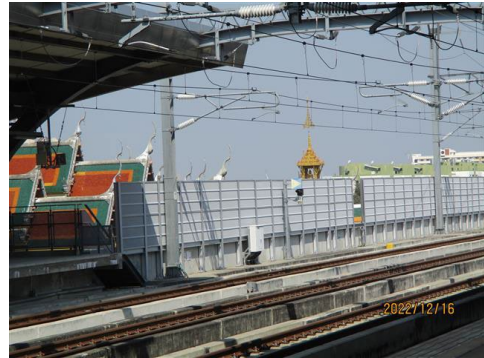
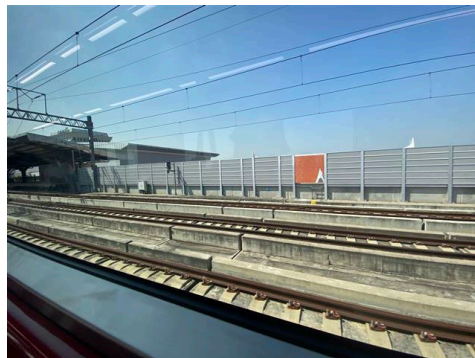
- กำหนดบริเวณที่ต้องติดตั้งกำแพงกันเสียงเพื่อลดผลกระทบ ด้านระดับเสียงตามแผนปฏิบัติการติดตั้งกำแพงกันเสียง รายละเอียดดังนี้ <ul style="list-style-type: none"> <li>• หมู่บ้านกลางกรุง The Nice รัชวิภา/หมู่บ้านกลางเมือง The Paris รัชวิภา</li> <li>• หมู่บ้านกลางเมือง Monte-Carlo</li> <li>• วัดเสมียนนารี/โรงเรียนวัดเสมียนนารี</li> <li>• โรงเรียนอนุบาลฉัตร</li> <li>• โรงเรียนบางเขน (ไวศาลิอนุสรณ์)</li> <li>• สถาบันวิจัยจุฬาภรณ์/โรงพยาบาลจุฬาภรณ์</li> <li>• วัดหลักสี่</li> <li>• วัดดอนเมืองพระอารามหลวง/โรงเรียนวัดดอนเมือง</li> <li>• โรงเรียนวัดรังสิต</li> <li>• หมู่บ้านโฮมเพลส</li> </ul>	- บริษัท รถไฟฟ้า ร.ฟ.ท. จำกัด ได้ติดตั้งกำแพงกันเสียงเพื่อ ลดผลกระทบด้านระดับเสียงตามแผนปฏิบัติการติดตั้ง กำแพงกันเสียงเรียบร้อยแล้ว	- ไม่มีปัญหา ในการดำเนินการ	- ภาพที่ 2-8 กำแพงกันเสียงเพื่อลด ผลกระทบด้านระดับเสียง

- กำหนดให้มีการติดตั้งกำแพงกันเสียงบริเวณแหล่งโบราณสถานและศาสนสถาน จำนวน 3 แห่ง ได้แก่ วัดเสมียนนารี วัดหลักสี่ และวัดดอนเมืองพระอารามหลวง	- โครงการดำเนินการติดตั้งกำแพงกันเสียงบริเวณแหล่งโบราณสถานและศาสนสถาน จำนวน 3 แห่ง ได้แก่ วัดเสมียนนารี วัดหลักสี่ และวัดดอนเมืองพระอารามหลวงเรียบร้อยแล้ว	- ไม่มีปัญหาในการดำเนินการ	- ภาพที่ 2-8 กำแพงกันเสียงเพื่อลดผลกระทบด้านระดับเสียง

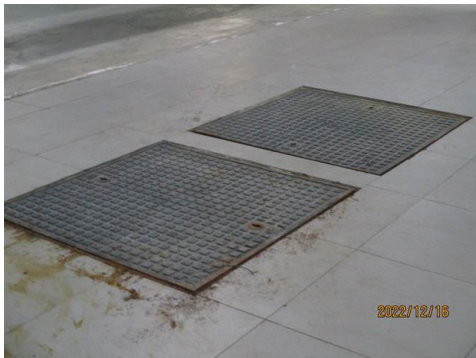
ภาพที่ 2-9 บ่อดักน้ำมันและไขมัน

- จัดให้มีบ่อดักไขมันสำหรับดักไขมันที่ปนเปื้อนมากับน้ำเสียใน กรณีที่มีพื้นที่ประกอบอาหาร	- โครงการจัดให้มีบ่อดักไขมันสำหรับดักไขมันที่ปนเปื้อนมา กับน้ำเสีย ในกรณีที่มีพื้นที่ประกอบอาหาร	- ไม่มีปัญหา ในการดำเนินการ	- ภาพที่ 2-9 บ่อดักไขมันและไขมัน

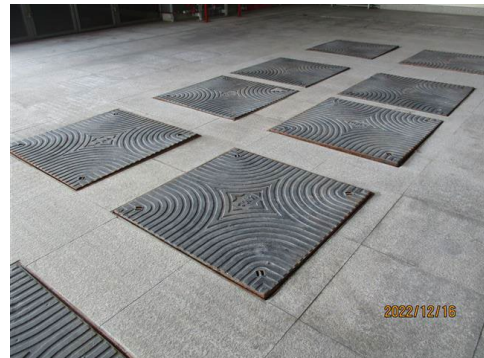
ภาพที่ 2-10 ระบบบำบัดน้ำเสียขั้นต้นได้สถานี

- ติดตั้งบ่อดักน้ำมันและไขมันสำหรับการบำบัดน้ำเสียขั้นต้น - จัดให้มีระบบบำบัดน้ำเสียทุกสถานี	- โครงการมีการติดตั้งบ่อดักน้ำมันและไขมัน และระบบบำบัดน้ำเสียขั้นต้น เพื่อรองรับน้ำเสียจากห้องครัว ห้องเตรียมอาหาร และห้องน้ำประจําสถานี	- ไม่มีปัญหาในการดำเนินการ	- ภาพที่ 2-9 บ่อดักน้ำมันและไขมัน - ภาพที่ 2-10 ระบบบำบัดน้ำเสียขั้นต้น ใต้สถานี

- จัดให้มีระบบบำบัดน้ำเสีย เพื่อบำบัดน้ำเสียจากห้องส้วม ประจำสถานี โดยน้ำทิ้งที่ผ่านการบำบัดของโครงการต้องมี คุณภาพเป็นไปตามมาตรฐานก่อนระบายลงสู่ท่อแหล่งรองรับ สาธารณะที่อยู่ใกล้เคียง	- โครงการมีการติดตั้งระบบบำบัดน้ำเสียขั้นต้น เพื่อรองรับ น้ำเสียจากห้องส้วมประจำสถานี ก่อนระบายลงสู่ท่อแหล่ง รองรับสาธารณะที่อยู่ใกล้เคียง นอกจากนี้ โครงการจัดให้มี วิศวกรทำหน้าที่ตรวจสอบ และดูแลประสิทธิภาพการ ทำงานของระบบบำบัดน้ำเสียประจำสถานีอย่างสม่ำเสมอ	- ไม่มีปัญหา ในการดำเนินการ	- ภาพที่ 2-10 ระบบบำบัดน้ำเสียขั้นต้น ใต้สถานี

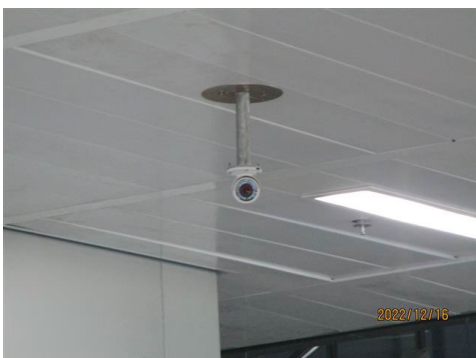
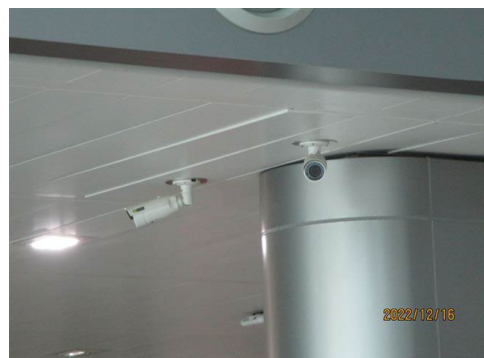
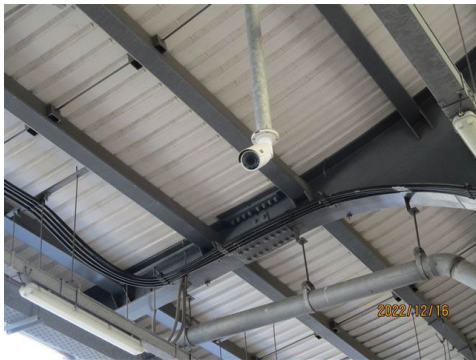
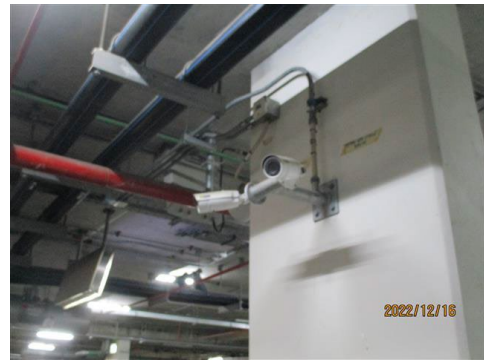
ภาพที่ 2-11 โตรัทศน์วงจรปิด (CCTV)

- จัดให้มีโทรทัศน์วงจรปิด (CCTV) และการรักษาความปลอดภัยบริเวณสถานี รวมทั้งทางเดินเข้า-ออกอาคารและควบคุมให้มีการปฏิบัติตามมาตรการความปลอดภัยอย่างเคร่งครัด	- โครงการได้จัดให้มีโทรทัศน์วงจรปิด (CCTV) และเจ้าหน้าที่รักษาความปลอดภัยบริเวณสถานี รวมทั้งทางเดินเข้า-ออกอาคารและควบคุมให้มีการปฏิบัติตามมาตรการความปลอดภัยอย่างเคร่งครัด	- ไม่มีปัญหา - ในการดำเนินการ	- ภาพที่ 2-11 โทรทัศน์วงจรปิด (CCTV) - ภาพที่ 2-12 เจ้าหน้าที่รักษาความปลอดภัย

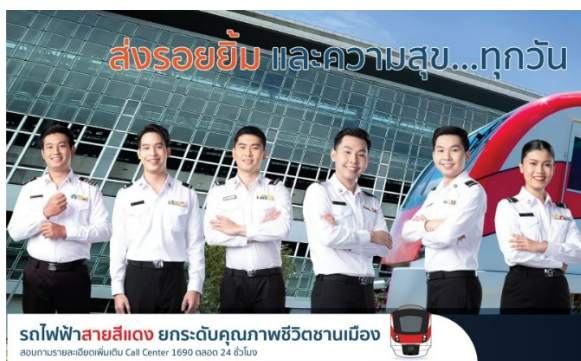
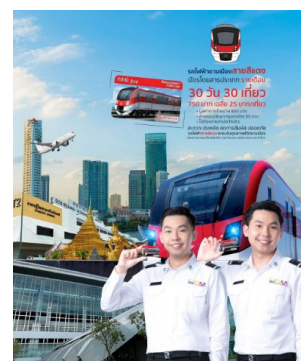
ภาพที่ 2-13 การประชาสัมพันธ์การดำเนินโครงการ

7. คุณค่าต่อคุณภาพชีวิต (ต่อ)				
7.1 เศรษฐกิจ-สังคม (ต่อ)				
	- ประชาสัมพันธ์การดำเนินโครงการในรูปแบบต่างๆ ทั้ง แผ่นพับ ป้ายประชาสัมพันธ์และสื่อต่างๆ เช่น วิทยุ หนังสือพิมพ์ เป็นต้น	- ปัจจุบันโครงการได้มีการประชาสัมพันธ์การดำเนิน โครงการในรูปแบบต่างๆ เช่น ทางโซเชียลมีเดียและทาง โทรทัศน์	- ไม่มีปัญหา ในการดำเนินการ	- ภาพที่ 2-13 การประชาสัมพันธ์การดำเนิน โครงการ

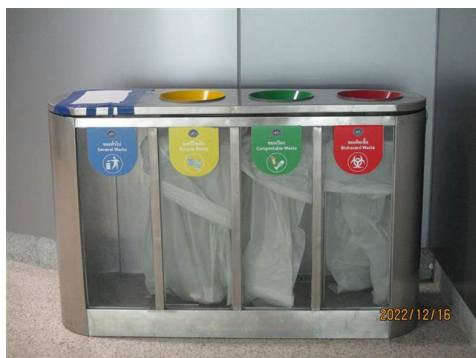
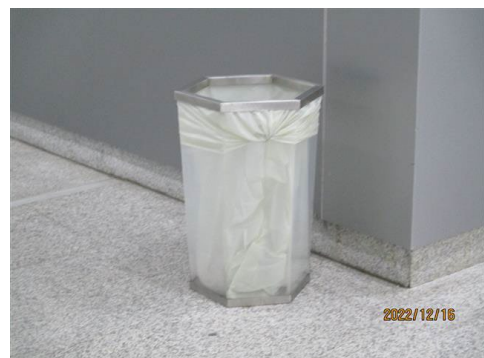
- จัดให้มีถังรองรับมูลฝอยบริเวณสถานีหรือตำแหน่งที่เหมาะสม ให้เพียงพอกับปริมาณมูลฝอยที่เกิดขึ้น	- โครงการได้จัดให้มีถังรองรับมูลฝอยบริเวณสถานี เพื่อให้ เพียงพอกับปริมาณมูลฝอยที่เกิดขึ้น	- ไม่มีปัญหา ในการดำเนินการ	- ภาพที่ 2-14 ถังรองรับมูลฝอยบริเวณสถานี

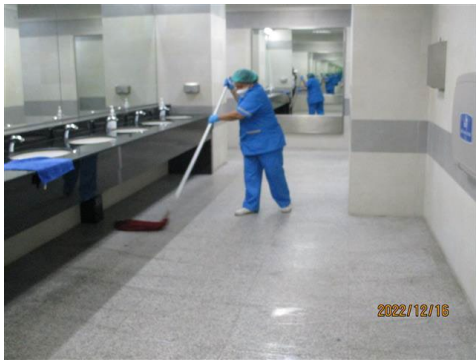
ภาพที่ 2-15 พนักงานทำความสะอาดประจำสถานี

- จัดให้มีพนักงานทำความสะอาดประจำสถานี เพื่อเก็บรวบรวม ขยะมูลฝอยจากทุกบริเวณไปไว้ที่ห้องพักขยะเป็นประจำทุกวัน	- โครงการได้จัดให้มีพนักงานทำความสะอาดประจำสถานี เพื่อเก็บรวบรวมขยะมูลฝอยจากทุกบริเวณไปไว้ที่ห้องพัก ขยะเป็นประจำทุกวัน	- ไม่มีปัญหา ในการดำเนินการ	- ภาพที่ 2-15 พนักงานทำความสะอาด ประจำสถานี

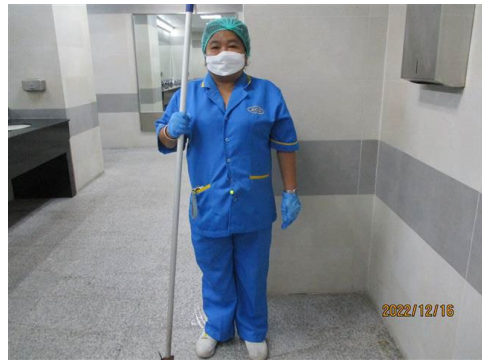
ภาพที่ 2-16 อุปกรณ์ป้องกันอันตรายส่วนบุคคล  
สำหรับพนักงานทำความสะอาดประจำสถานี

- จัดให้มีอุปกรณ์ป้องกันอันตรายส่วนบุคคลสำหรับพนักงาน ทำความสะอาดประจำสถานีที่เก็บขนมูลฝอยของโครงการ เช่น ผ้ากันเปื้อน ผ้าปิดปาก-จมูก และถุงมือยาง โดยมี ข้อบังคับให้สวมใส่อุปกรณ์ป้องกันดังกล่าวขณะปฏิบัติหน้าที่	- โครงการจัดให้มีอุปกรณ์ป้องกันอันตรายส่วนบุคคลสำหรับ พนักงานทำความสะอาดประจำสถานีที่เก็บขนมูลฝอยของ โครงการ และกำหนดให้พนักงานทำความสะอาดสวมใส่ อุปกรณ์ป้องกันดังกล่าวขณะปฏิบัติหน้าที่ทุกครั้ง	- ไม่มีปัญหา ในการดำเนินการ	- ภาพที่ 2-15 พนักงานทำความสะอาด ประจำสถานี - ภาพที่ 2-16 อุปกรณ์ป้องกันอันตราย ส่วนบุคคลสำหรับพนักงาน ทำความสะอาดประจำสถานี

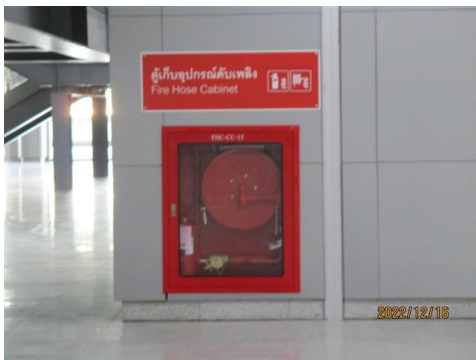
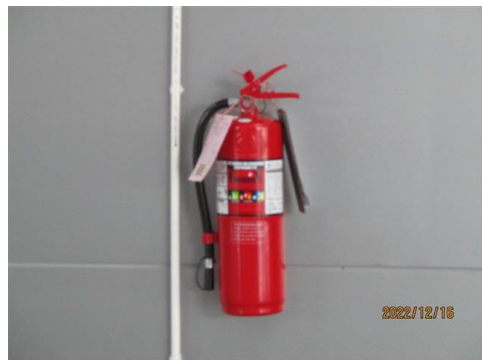
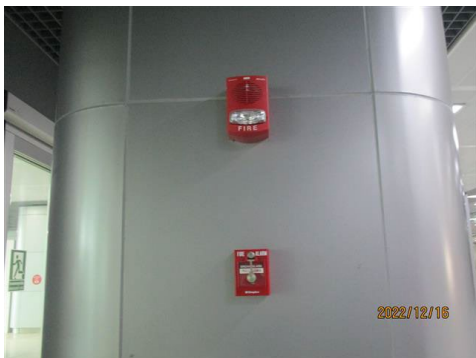
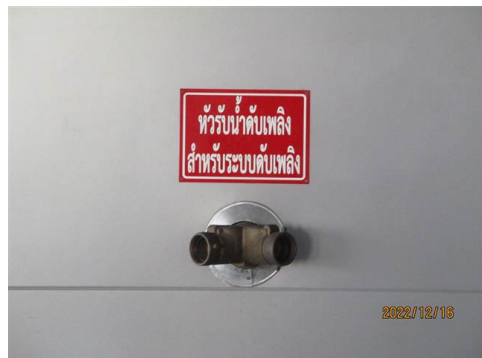
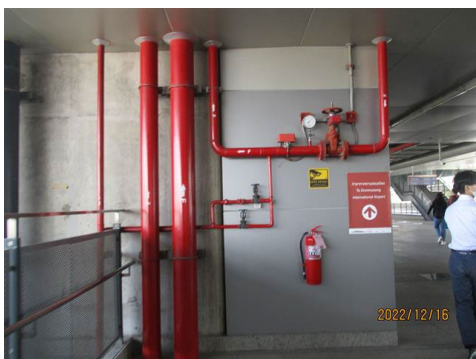
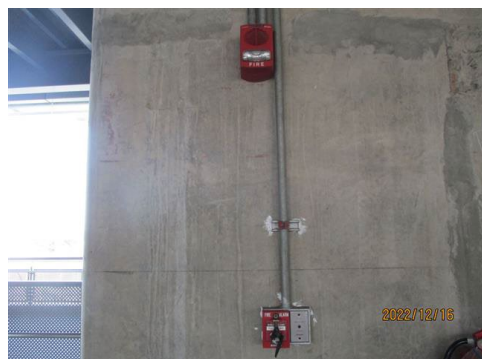
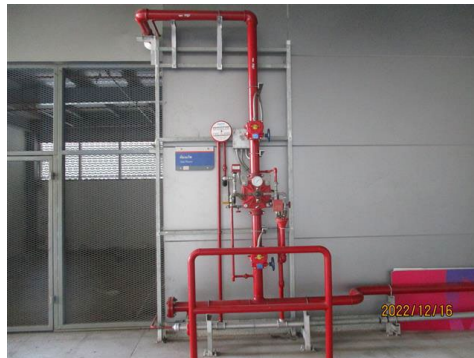
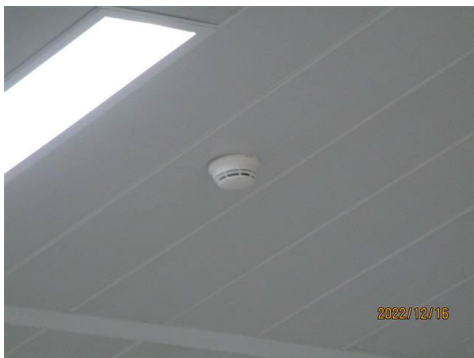
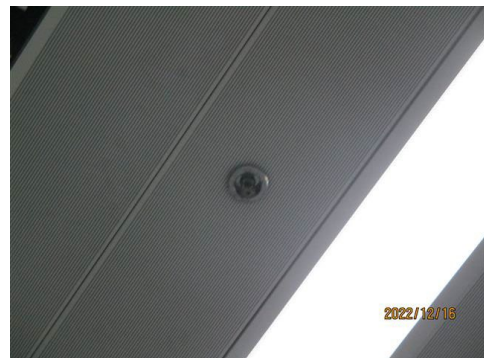
ภาพที่ 2-17 อุปกรณ์ป้องกันอัคคีภัย

<ul style="list-style-type: none"> <li>- ติดต่อประสานงานให้รถเก็บขนมูลฝอยของหน่วยงานที่ รับผิดชอบเข้าดำเนินการเก็บขนขยะมูลฝอยไปกำจัดอย่าง สมบูรณ์</li> </ul>	<ul style="list-style-type: none"> <li>- โครงการได้กำหนดและมีการติดต่อประสานงานให้รถเก็บ ขนมูลฝอยของหน่วยงานที่รับผิดชอบเข้าดำเนินการเก็บขน ขยะมูลฝอยไปกำจัดอย่างสมบูรณ์</li> </ul>	<ul style="list-style-type: none"> <li>- ไม่มีปัญหา ในการดำเนินการ</li> </ul>	<ul style="list-style-type: none"> <li>-</li> </ul>
<b>9. อาชีวอนามัยและความปลอดภัย</b>				
	<ul style="list-style-type: none"> <li>- จัดเตรียมแผนงานด้านความปลอดภัยและแผนฉุกเฉินในระยะ ดำเนินการ เช่น การติดตั้งโทรศัพท์สำหรับโทรแจ้งเหตุฉุกเฉิน การจัดตั้งฝ่ายบริการฉุกเฉินไว้คอยช่วยเหลือเวลาที่รถไฟเกิดความขัดข้อง ตลอดจนการเกิดอุบัติเหตุบนสถานีรถไฟ เช่น การป้องกันอัคคีภัย และการกู้ภัยจากวัตถุอันตราย</li> </ul>	<ul style="list-style-type: none"> <li>- โครงการมีการจัดเตรียมแผนงานด้านความปลอดภัยและ แผนฉุกเฉินในระยะดำเนินการ เช่น การติดตั้งโทรศัพท์ สำหรับโทรแจ้งเหตุฉุกเฉิน การจัดตั้งฝ่ายบริการฉุกเฉินไว้ คอยช่วยเหลือเวลาที่รถไฟเกิดความขัดข้อง อย่างไรก็ตาม โครงการได้มีการจัดเตรียมอุปกรณ์ป้องกันอัคคีภัยภายใน พื้นที่โครงการเรียบร้อยแล้ว</li> </ul>	<ul style="list-style-type: none"> <li>- ไม่มีปัญหา ในการดำเนินการ</li> </ul>	<ul style="list-style-type: none"> <li>- ภาคผนวก ข-4 แผนงานด้านความปลอดภัย และแผนฉุกเฉินในระยะ ดำเนินการ</li> <li>- ภาพที่ 2-17 อุปกรณ์ป้องกันอัคคีภัย</li> </ul>
