บทที่ 2

การปฏิบัติตามมาตรการป้องกัน และแก้ไขผลกระทบสิ่งแวดล้อม

โครงการผลิตไฮโดรเจนเปอร์ออกไซด์ บริษัท ไทยเปอร์ออกไซด์ จำกัด ระหว่างเดือนกรกฎาคม-ธันวาคม 2565

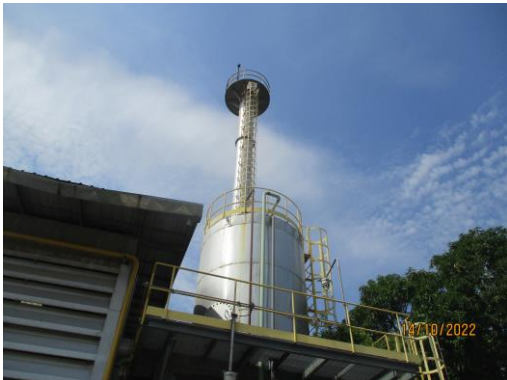
มาตรการป้องกัน และแก้ไขผลกระทบสิ่งแวดล้อม	สถานที่ ดำเนินการ	ผลการปฏิบัติตามมาตรการฯ	ปัญหา อุปสรรค ที่ไม่สามารถปฏิบัติ ตามมาตรการและ แนวทางแก้ไข	หลักฐานและ เอกสารอ้างอิง
ทรัพยากรกายภาพ 1. คุณภาพอากาศ - ปล่องระบาย SO ₂ จาก Boiler สูงไม่น้อยกว่า 25 เมตร	- พื้นที่โครงการ	- ปล่อง Boiler ของโครงการมีความสูง 25 เมตร ซึ่งใช้ก๊าซธรรมชาติเป็นเชื้อเพลิงและเป็นแหล่งจ่ายไอน้ำหลักให้กับกระบวนการผลิตของโครงการ	-	- รูปที่ 1 ปล่องระบาย SO ₂

รูปที่ 1 ปล่องระบาย SO ₂ จาก Boiler	รูปที่ 2 ปล่องระบาย HC

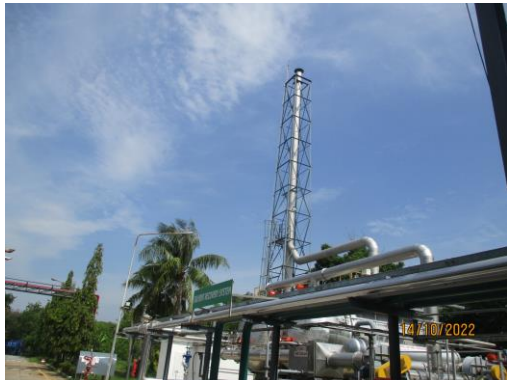
- ปล่องระบาย HC สูงไม่น้อยกว่า 20 เมตร	- พื้นที่โครงการ	- โครงการติดตั้งปล่องระบาย HC ใหม่เพิ่มเติม จำนวน 1 ปล่อง โดยมีความสูง 25 เมตร และมีขนาด 20 นิ้ว เริ่มใช้งานตั้งแต่เดือนกันยายน พ.ศ. 2564 เพื่อใช้งานร่วมกับระบบ Solvent recovery system ส่วนปล่องระบาย HC เดิมหยุดการใช้งานแต่สามารถใช้งานได้ หากปล่องใหม่เกิดเหตุขัดข้อง	-	- รูปที่ 2 ปล่องระบาย HC - ภาคผนวก 10ข

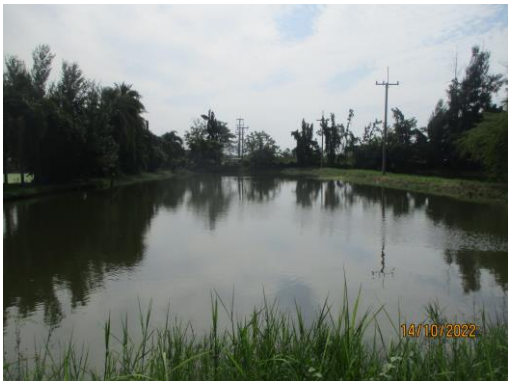
รูปที่ 3 ระบบบำบัดน้ำเสียแบบบ่อเติมอากาศ

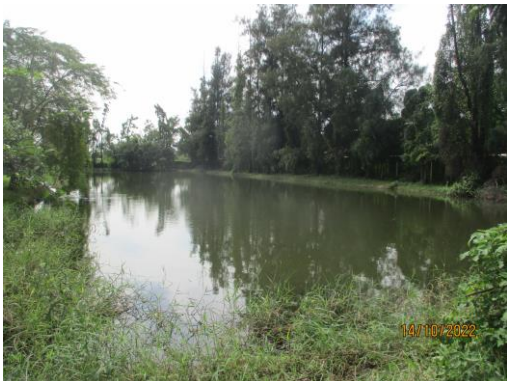
รูปที่ 4 บ่อพักน้ำทิ้ง	รูปที่ 5 บ่อดักไขมัน

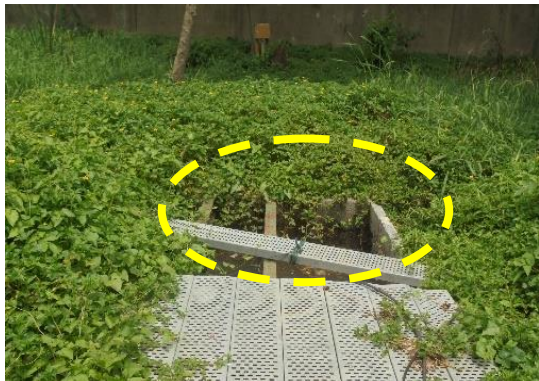
- โรงงานต้องจัดให้มีบ่อดักไขมันบริเวณใกล้เคียง โรงอาหารก่อนปล่อยน้ำทิ้งเข้าสู่ระบบบำบัดน้ำเสีย	- พื้นที่โครงการ	- โครงการติดตั้งบ่อดักไขมันที่บริเวณโรงอาหาร เพื่อรองรับ น้ำทิ้งจากโรงอาหารก่อนระบายเข้าสู่ระบบบำบัดน้ำเสีย	-	- รูปที่ 5 บ่อดัก ไขมัน

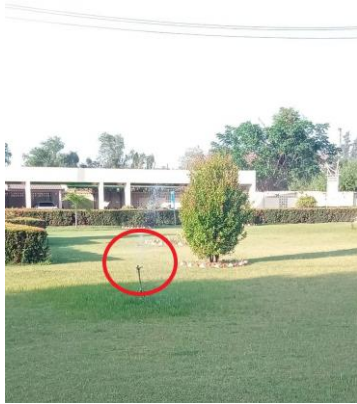
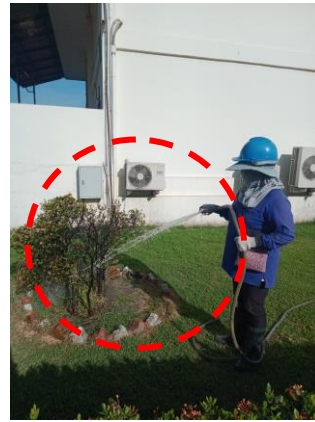
รูปที่ 6 น้ำที่ผ่านการบำบัดแล้วนำไปรดน้ำต้นไม้

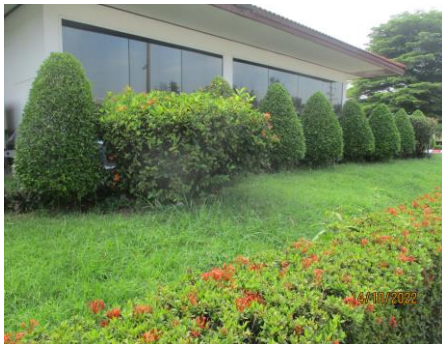
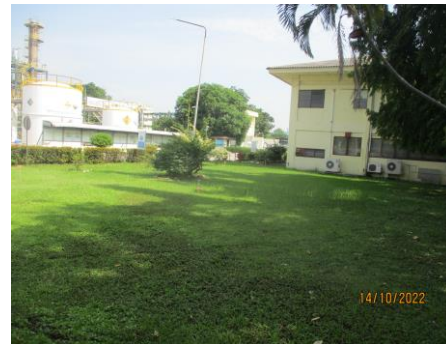
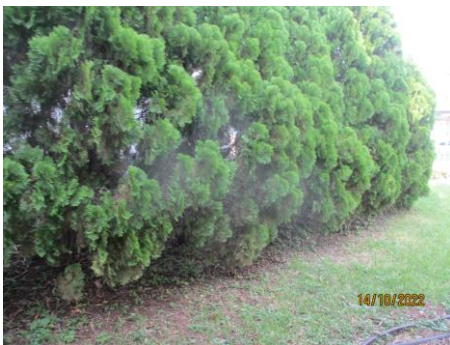
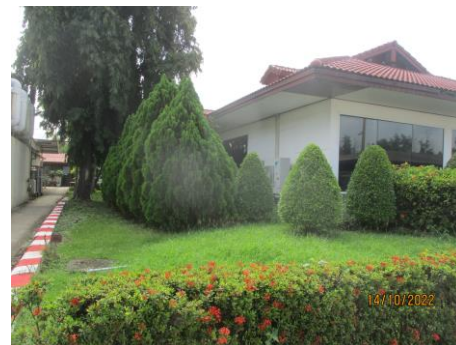
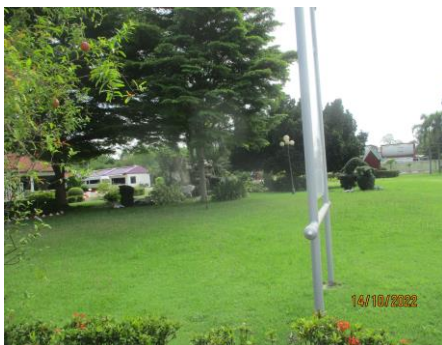
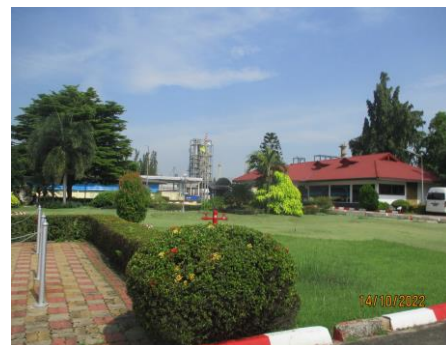
รูปที่ 7 พื้นที่สีเขียวภายในโครงการ

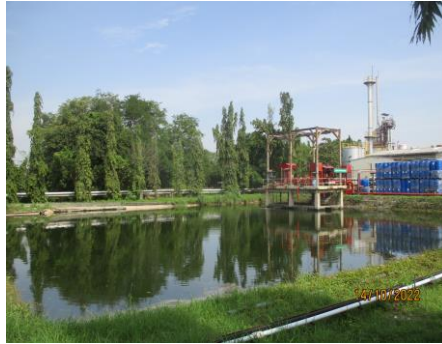
มาตรการป้องกัน และแก้ไขผลกระทบสิ่งแวดล้อม	สถานที่ดำเนินการ	ผลการปฏิบัติตามมาตรการฯ	ปัญหา อุปสรรค ที่ไม่สามารถปฏิบัติ ตามมาตรการและ แนวทางแก้ไข	หลักฐานและ เอกสารอ้างอิง
ทรัพยากรกายภาพ (ต่อ) 2. คุณภาพน้ำ (ต่อ) - โรงงานได้เตรียมบ่อพักน้ำเสียในพื้นที่โครงการ ปริมาตร กักเก็บประมาณ 35,000 ลบ.ม. เพื่อเก็บสำรองน้ำทิ้ง ที่ผ่านการบำบัดแล้วในกรณีฉุกเฉิน	- พื้นที่โครงการ	- โครงการได้จัดเตรียมบ่อพักน้ำทิ้งในพื้นที่โครงการ เพื่อสำรองน้ำทิ้งที่ผ่านการบำบัดไว้สำหรับกรณีฉุกเฉิน และหมุนเวียนน้ำมาใช้ในการรดน้ำต้นไม้	-	- รูปที่ 8 บ่อพัก น้ำเสีย ขนาด 35,000 ลบ.ม.

รูปที่ 8 บ่อพักน้ำเสียขนาด 35,000 ลบ.ม.

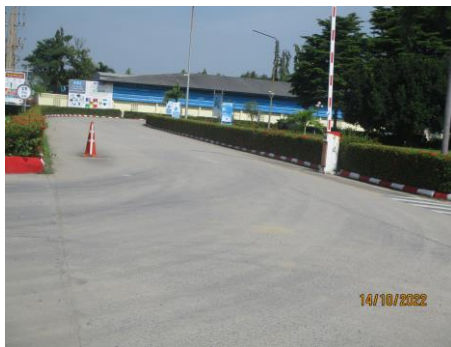
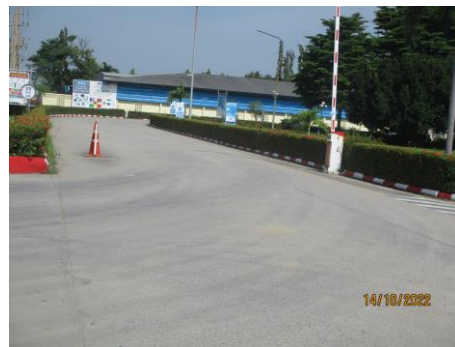
รูปที่ 9 สภาพถนนทางเข้าโครงการ

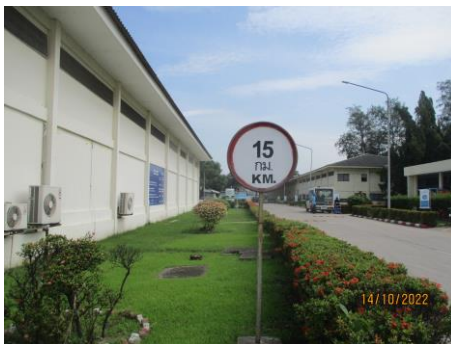
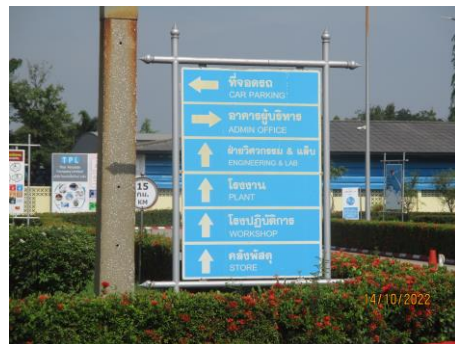
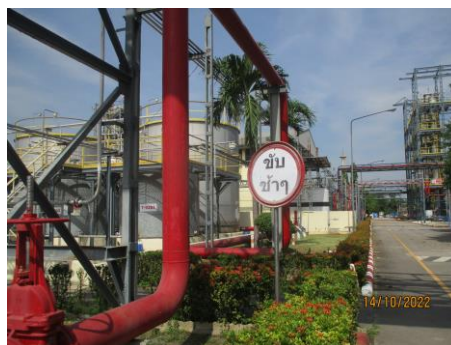
รูปที่ 10 ป้ายจำกัดความเร็วและป้ายเตือนการจราจรในพื้นที่โครงการ

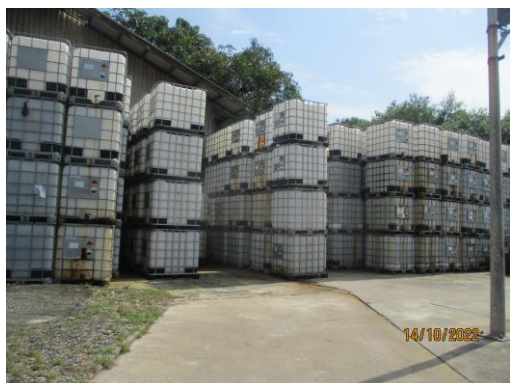
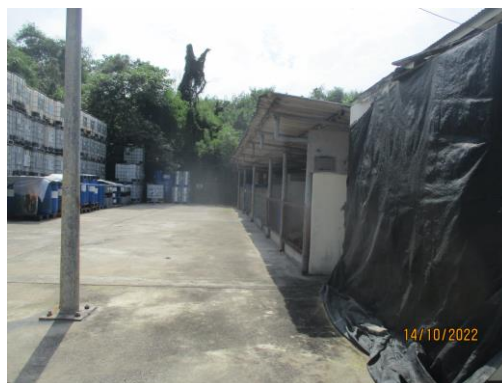
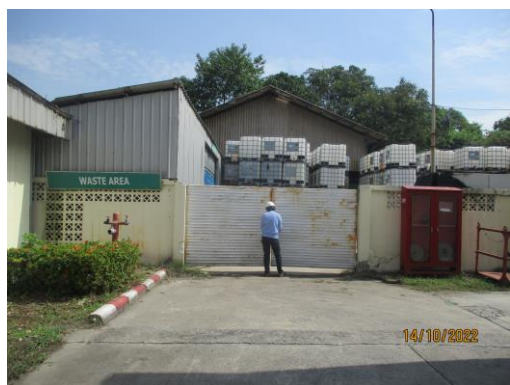
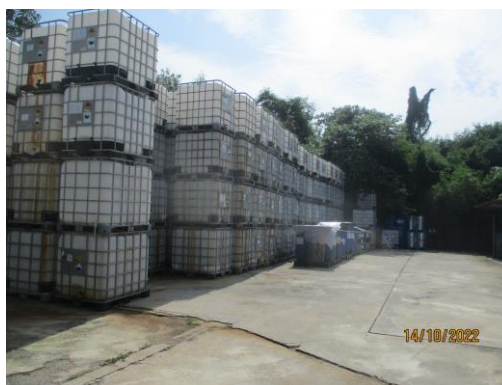
2. กากของเสีย - กากของเสียของ Palladium จะรวบรวมส่งกลับ ไปทำใหม่ที่ประเทศสหรัฐอเมริกา	- พื้นที่โครงการ	- โครงการอยู่ระหว่างดำเนินการขออนุญาตเก็บขน กากของเสียของ Palladium ไปกำจัดโดยหน่วยงาน ภายนอก ซึ่งปัจจุบัน (กรกฎาคม-ธันวาคม 2565) ไม่มีการขนถ่ายกากของเสียของ Palladium ออกนอก พื้นที่โครงการ โดยจัดเก็บไว้ในอาคารเก็บกากของเสีย ของโรงงาน	-	- รูปที่ 11 อาคารเก็บ กากของเสีย

รูปที่ 11 อาคารเก็บกากของเสีย

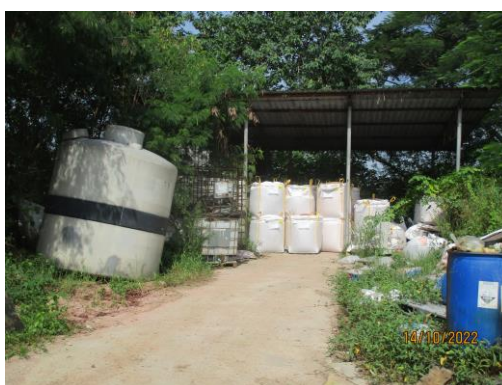
รูปที่ 12 พื้นที่เก็บถุ Alumina

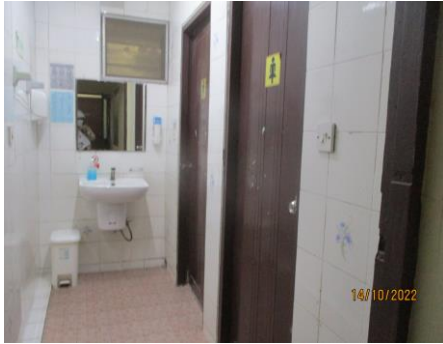
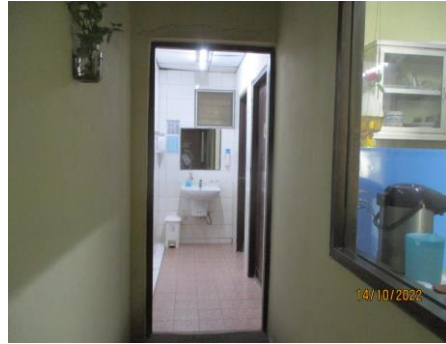
รูปที่ 13 ห้องสุขา

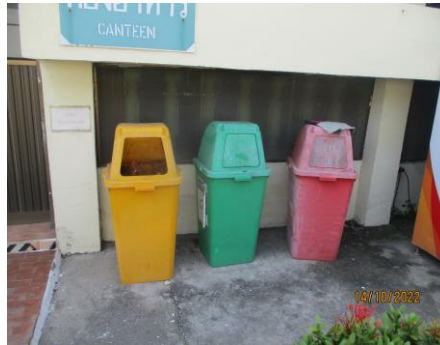
รูปที่ 14 ภาชนะจัดเก็บขยะมูลฝอย

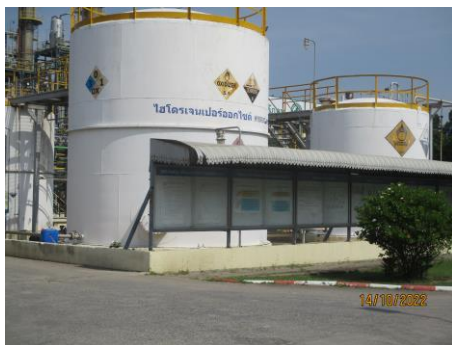
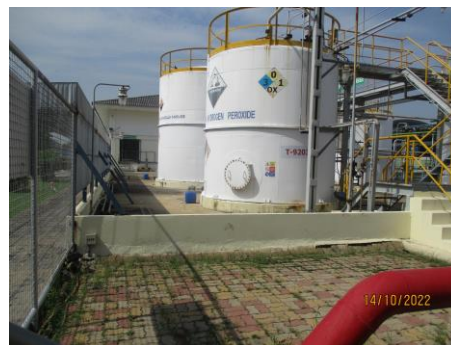
รูปที่ 16 Bund Wall

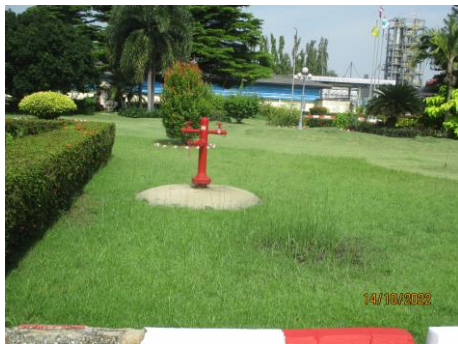
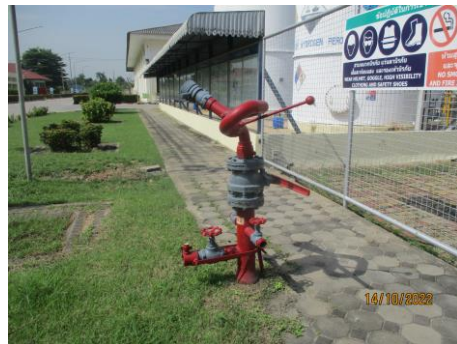
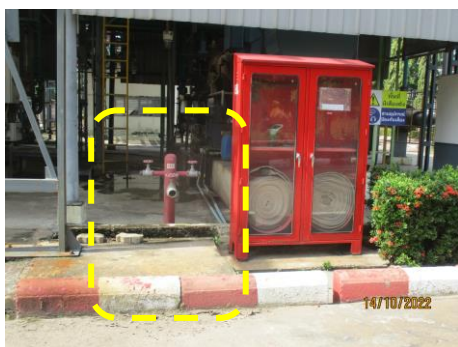
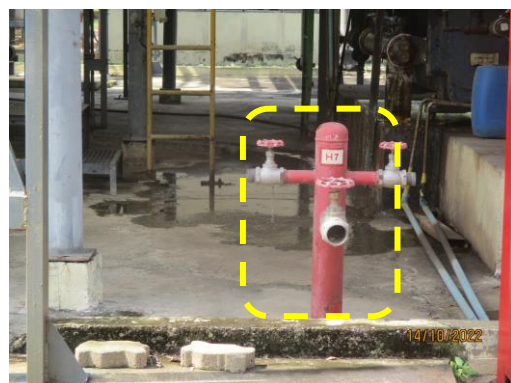
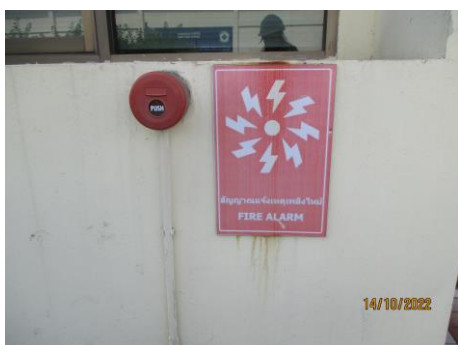
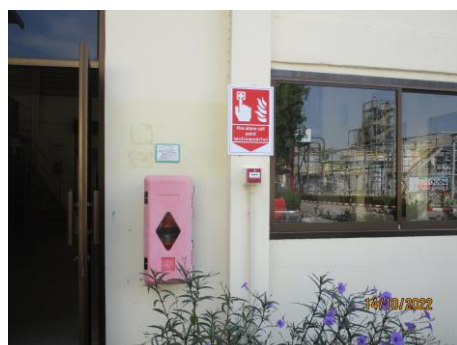
รูปที่ 17 อุปกรณ์ป้องกันและระงับอัคคีภัย

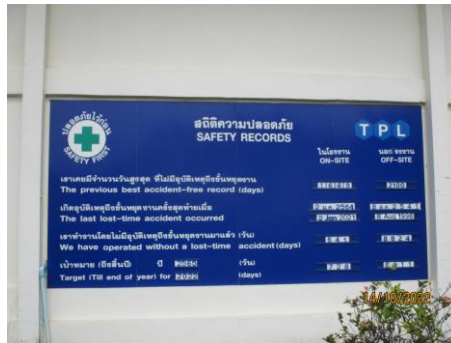
รูปที่ 18 ป้ายสถิติการเกิดอุบัติเหตุ

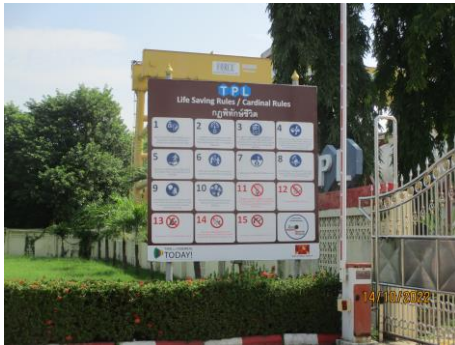
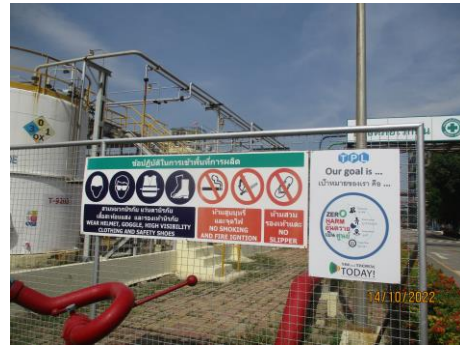
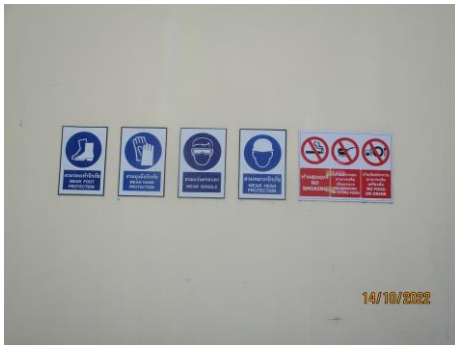
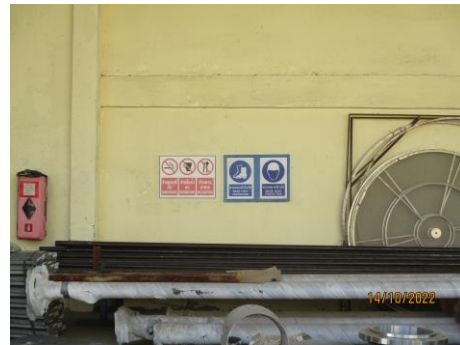
รูปที่ 19 ป้ายเตือนการสวมใส่อุปกรณ์ป้องกันอันตรายส่วนบุคคล

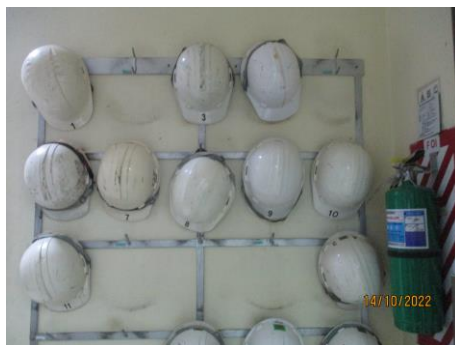
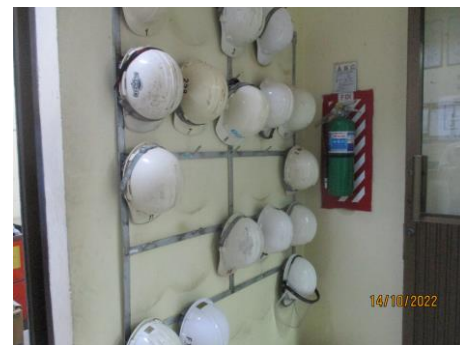
รูปที่ 20 อุปกรณ์ป้องกันอันตรายส่วนบุคคล

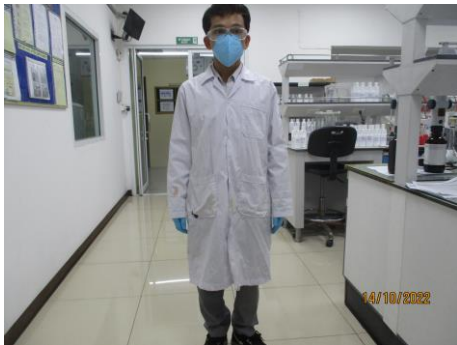
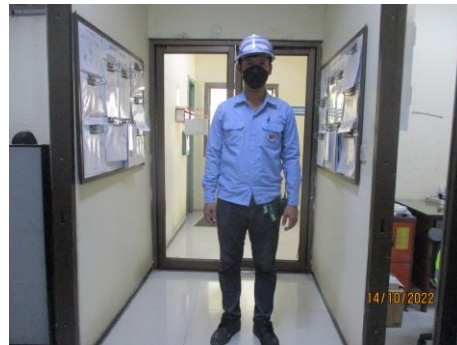
รูปที่ 21 พนักงานสวมใส่อุปกรณ์ป้องกันอันตรายส่วนบุคคล

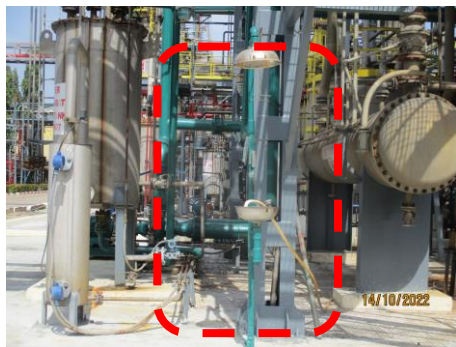
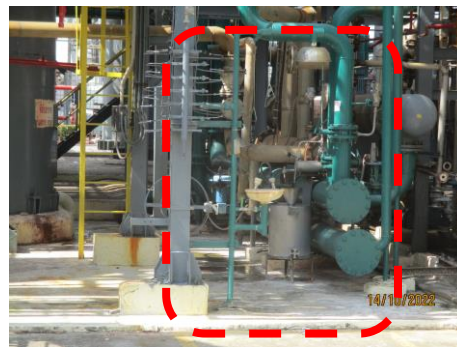
รูปที่ 22 อ่างล้างตาฉุกเฉิน

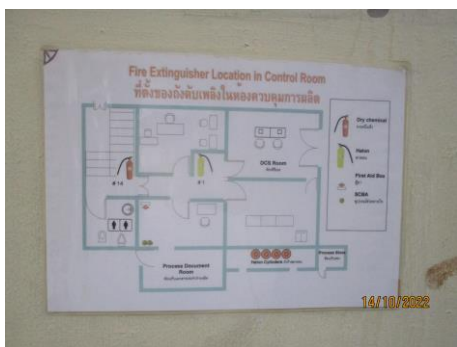
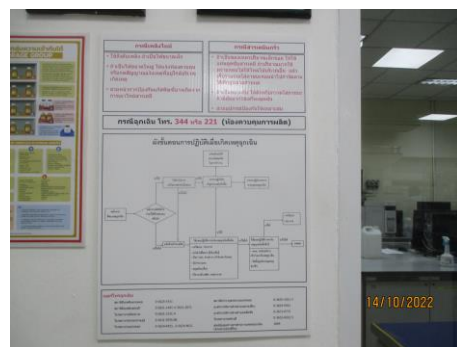
รูปที่ 23 แผนผังกรณีเกิดเหตุฉุกเฉิน

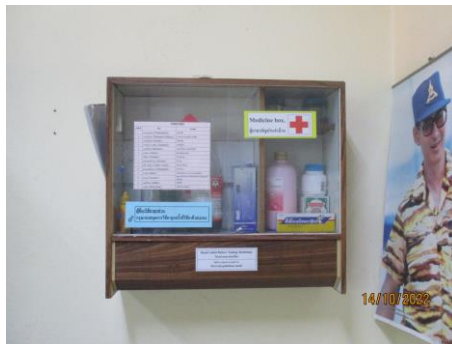
รูปที่ 24 อุปกรณ์ปฐมพยาบาล

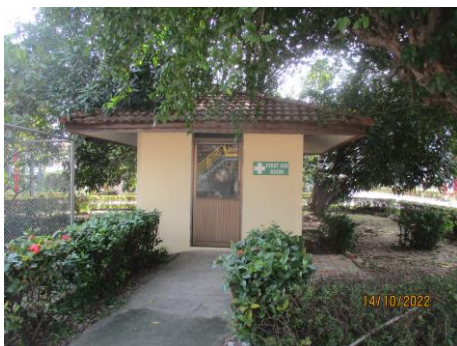
รูปที่ 25 ห้องพยาบาล

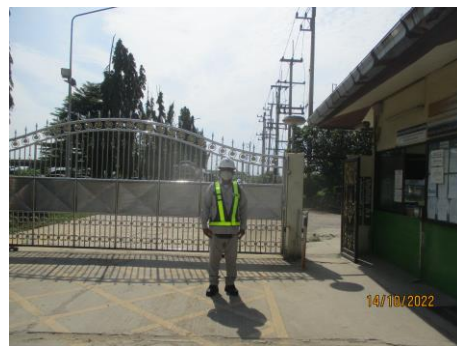
รูปที่ 26 เจ้าหน้าที่รักษาความปลอดภัยของโครงการ

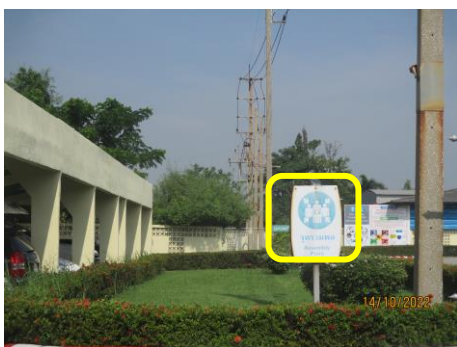
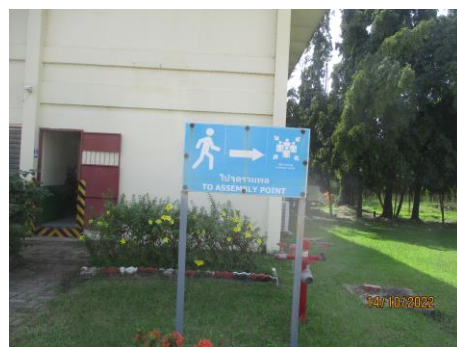
รูปที่ 27 จุดรวมพล

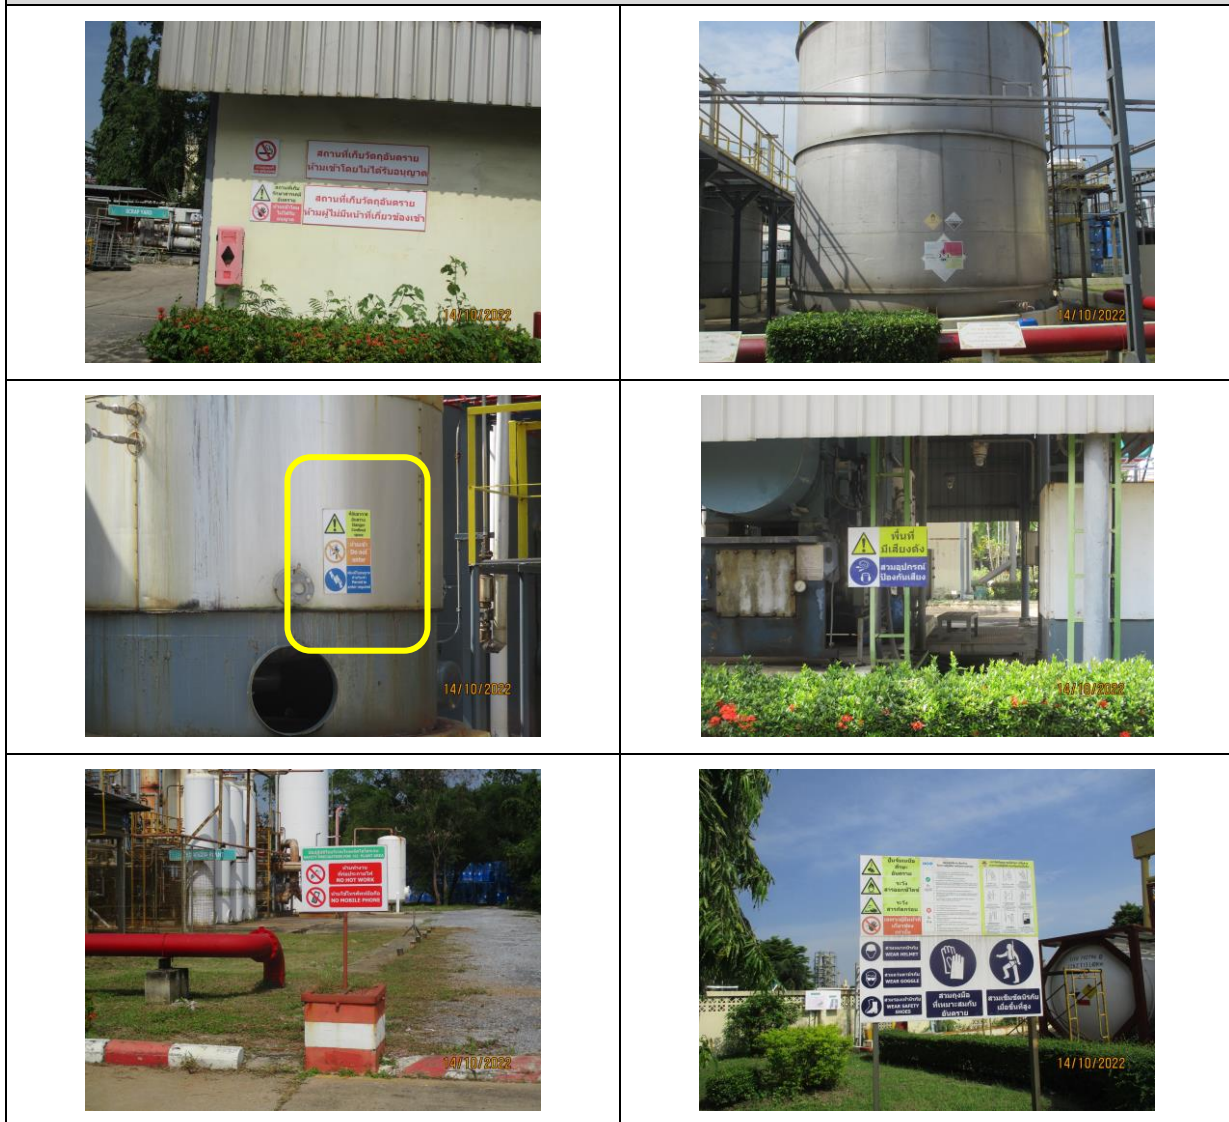
รูปที่ 28 ป้ายเตือนภายในพื้นที่โครงการ
