## บทที่ 2

### ผลการปฏิบัติตามมาตรการป้องกันและแก้ไขผลกระทบสิ่งแวดล้อม

**ตารางที่ 2-1 ผลการปฏิบัติตามมาตรการป้องกันและแก้ไขผลกระทบสิ่งแวดล้อม โครงการโรงแรมเซ็นทรัลเวสต์ (ระยะดำเนินการ)  
ระหว่างเดือนกรกฎาคม-ธันวาคม พ.ศ. 2565**

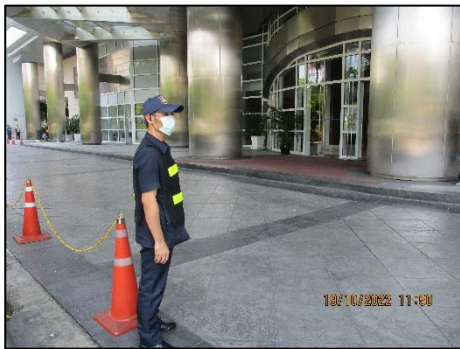
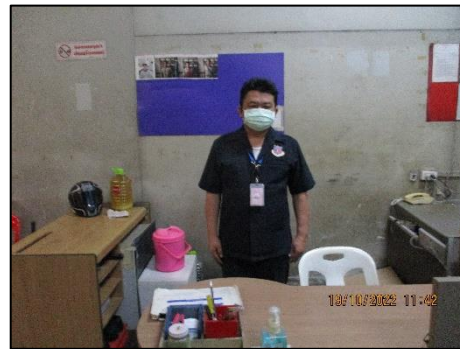
1) จำกัดความเร็วรถที่วิ่งภายในโครงการไม่ควรเกินกว่า 30 กิโลเมตรต่อชั่วโมง เพื่อลดผลกระทบด้านเสียงจากการจราจรที่ส่งต่อการปฏิบัติกิจกรรมทางศาสนาภายในวัดปทุมวนารามราชวรวิหาร	- โครงการฯ ดำเนินการจัดให้มีเจ้าหน้าที่อำนวยความสะดวกด้านการจราจร เพื่อลดผลกระทบด้านเสียงจากการจราจรที่ส่งต่อการปฏิบัติกิจกรรมทางศาสนาภายในวัดปทุมวนารามราชวรวิหาร	-	รูปที่ 2-1

1) บริเวณประตูเข้า-ออกโครงการต้องจัดให้มียามรักษาการณ์ประจำอยู่ตลอดเวลา เพื่อคอยอำนวยความสะดวกในการจราจรให้กับรถเข้า-ออก ทั้งนี้เพื่อป้องกันอุบัติเหตุกับรถทางตรงบนถนนโครงข่าย และลดความล่าช้าในการเข้าออก	- โครงการฯ ดำเนินการจัดเตรียมเจ้าหน้าที่รักษาการณ์ประจำอยู่ตลอดเวลาเพื่อคอยอำนวยความสะดวกในการจราจรให้กับรถเข้า-ออก และเพื่อป้องกันอุบัติเหตุกับรถทางตรงบนถนนโครงข่าย และลดความล่าช้าในการเข้าออก	-	รูปที่ 2-1

รูปที่ 2-1 เจ้าหน้าที่อำนวยความสะดวกด้านการจราจรบริเวณทางเข้า-ออก โครงการ

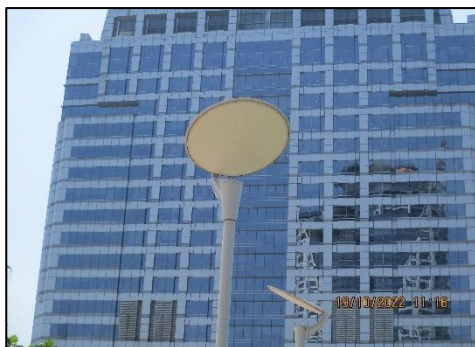
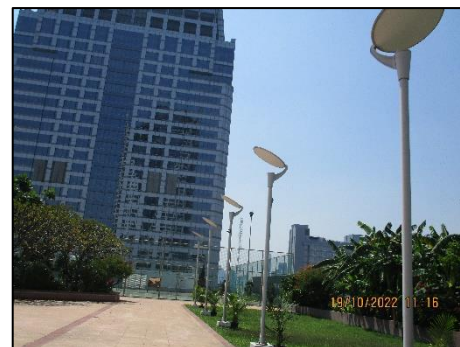
5) ติดตั้งตำแหน่งของสปอร์ตไลท์สนามเทนนิส ให้หันเข้าสู่ตัวโรงแรมเท่านั้น คือหันไปทางทิศเหนือและทิศตะวันออก	- โครงการฯ ดำเนินการติดตั้งตำแหน่งของสปอร์ตไลท์สนามเทนนิส ให้หันเข้าสู่ตัวโรงแรมเท่านั้น คือหันไปทางทิศเหนือและทิศตะวันออก	-	รูปที่ 2-2

รูปที่ 2-2 สปอร์ตไลท์บริเวณสนามเทนนิสติดตั้งหันเข้าสู่ตัวโรงแรม

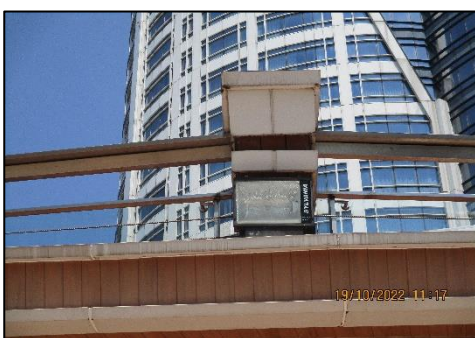
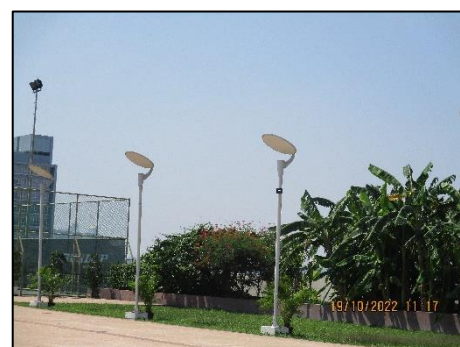
2) ติดตั้งไฟแสงสว่างบริเวณประตูเข้า-ออก และป้ายบอกทางเข้าโครงการเพื่อให้สังเกตเห็นได้อย่างชัดเจน	- โครงการฯ ดำเนินการติดตั้งไฟส่องสว่างบริเวณประตูเข้า-ออก และป้ายบอกทางเข้าโครงการฯ เพื่อให้สังเกตเห็นได้อย่างชัดเจน	-	รูปที่ 2-3 รูปที่ 2-4

รูปที่ 2-3 ไฟส่องสว่างทางเท้าบริเวณโครงการ

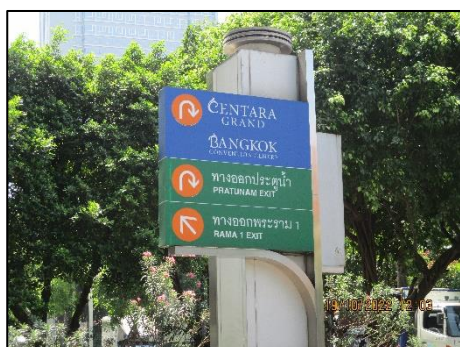
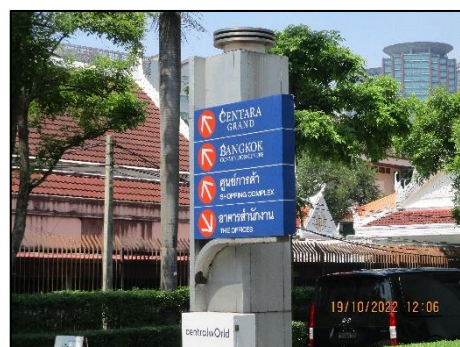
รูปที่ 2-4 ป้ายบอกทางบริเวณโครงการ

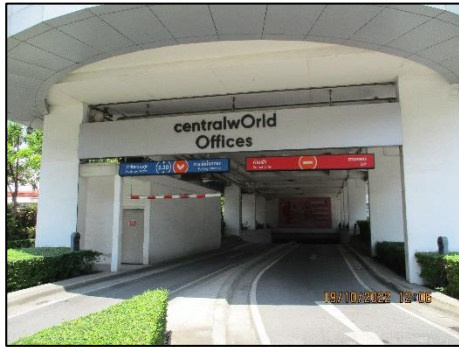
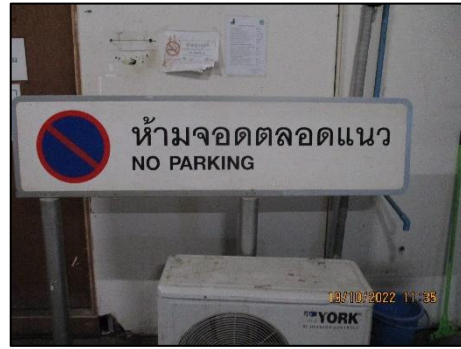
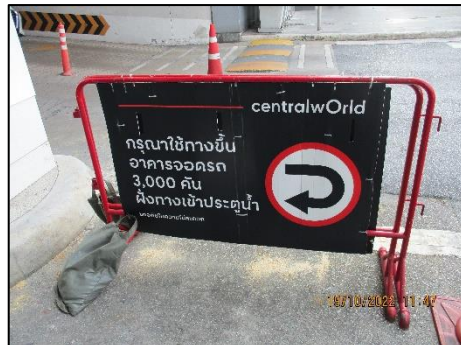
3) จัดการบริหารการจราจรโดยต้องแยกปริมาณพาหนะที่มาใช้บริการโรงแรมเซ็นทรัลเวสต์พลาซ่าออกจากพาหนะที่มาใช้บริการพื้นที่ส่วนอื่นๆ โดยการติดตั้งป้ายจราจรทั้งภายในและนอกโครงการเพื่อแนะนำเส้นทางแก่ผู้ใช้บริการให้ชัดเจน ซึ่งปัจจุบันพื้นที่ส่วนหนึ่งของสำนักงาน และศูนย์การค้าได้จัดให้มีอยู่แล้ว นอกจากนั้นต้องแนะนำพาหนะที่ต้องการใช้บริการโรงแรมเซ็นทรัลเวสต์พลาซ่าให้ใช้ประตูที่ 1 และประตูที่ 5 สำหรับเข้าและออกจากโครงการแทนประตูที่ 2 ประตูที่ 3 และประตูที่ 4 เพื่อลดความขัดแย้งของกระแสจราจรกับกลุ่มผู้ใช้พื้นที่ส่วนศูนย์การค้า และอาคารสำนักงาน ให้มากที่สุดและประตูดังกล่าวมีขนาดใหญ่การเลี้ยวเข้า-ออกมีความคล่องตัวกว่า	- โครงการฯ ได้จัดสรรพื้นที่สำหรับจอดยานพาหนะของผู้ใช้บริการอย่างเพียงพอและมีการจัดการบริหารการจราจรโดยต้องแยกปริมาณพาหนะที่มาใช้บริการโรงแรมเซ็นทรัลเวสต์พลาซ่าออกจากพาหนะที่มาใช้บริการพื้นที่ส่วนอื่นๆ โดยการติดตั้งป้ายจราจรทั้งภายใน และนอกโครงการเพื่อแนะนำเส้นทางแก่ผู้ใช้บริการให้ชัดเจน	-	รูปที่ 2-5

รูปที่ 2-5 การติดตั้งป้ายจราจรเพื่อแยกปริมาณยานพาหนะที่มาใช้บริการโรงแรมเซ็นทรัลเวิลด์พลาซ่า

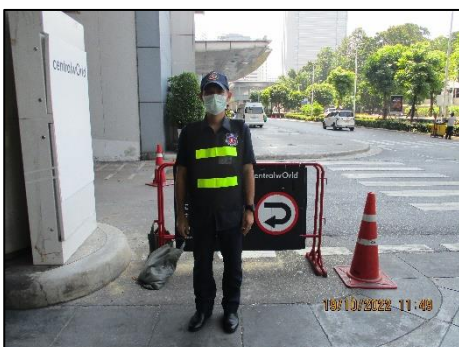
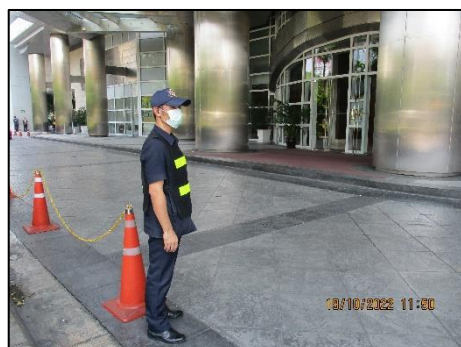
8) จัดให้มียามรักษาการณ์ดูแลเพื่อป้องกันไม่ให้รถแท็กซี่จอดรับผู้ให้บริการบนผิวจราจร โดยต้องให้แท็กซี่จอดในพื้นที่ที่โครงการจัดให้เท่านั้น	- โครงการฯ ดำเนินการจัดให้มีเจ้าหน้าที่รักษาการณ์ดูแล และเตรียมจุดจอดรถแท็กซี่ในพื้นที่โครงการ เพื่อความเป็นระเบียบเรียบร้อย	-	รูปที่ 2-1 รูปที่ 2-7

รูปที่ 2-7 ยามรักษาการณ์ดูแลการจัดการจราจรเพื่อป้องกันไม่ให้เกิดแท็กซี่จอดรับผู้ให้บริการ  
บนผิวจราจร และพื้นที่สำหรับจอดรถแท็กซี่ของโครงการ

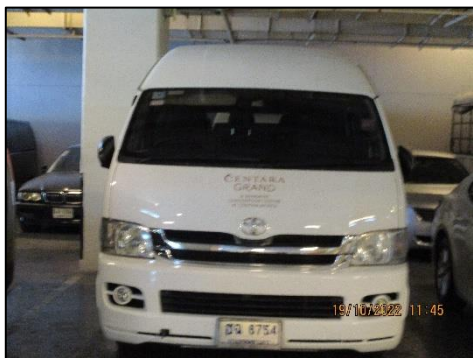
9) โรงแรมเซ็นทรัลเวสต์พลาซ่าต้องจัดให้มีรถขนส่งมวลชนขนาดกลางเพื่อช่วยในการขนส่งผู้ให้บริการระหว่างโครงการ และแหล่งกำเนิดกิจกรรมที่สำคัญ เช่น ท่าอากาศยานกรุงเทพ ท่าอากาศยานสุวรรณภูมิในอนาคต เป็นต้น เพื่อเป็นการ ลดปริมาณพาหนะที่เข้า-ออกจากโครงการได้	- โครงการฯ จัดให้มีรถขนส่งมวลชนขนาดกลางเพื่อช่วยในการขนส่งผู้ให้บริการระหว่างโครงการ และแหล่งกำเนิดกิจกรรมที่สำคัญ เช่น ท่าอากาศยานกรุงเทพ ท่าอากาศยานสุวรรณภูมิ	-	รูปที่ 2-8

รูปที่ 2-8 รถรับส่งของโครงการ

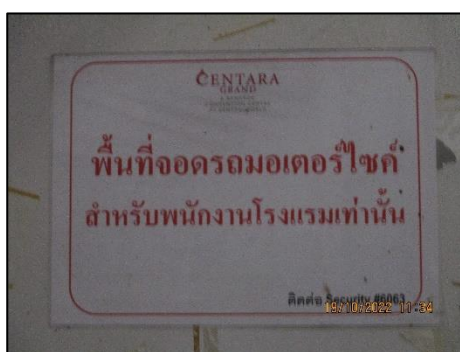
10) การขอใช้ที่จอดรถร่วมกับที่จอดรถของห้างสรรพสินค้า โดยชั้นที่เหมาะสมสามารถเข้าไปใช้โดยสะดวก คือ ชั้น 8 และ 8A ซึ่งคาดว่าจะผู้ใช้บริการต่างๆ จะเข้ามาจอดน้อย เพราะอยู่ในชั้นสูง โดยมีที่จอดรถรวม 397 คัน	- โครงการฯ ดำเนินการขอใช้ที่จอดรถร่วมกับที่จอดรถของห้างสรรพสินค้า โดยปัจจุบันลูกค้าหรือผู้ใช้บริการของโครงการฯ สามารถจอดรถร่วมกับที่จอดรถของห้างสรรพสินค้าได้ทั้งหมด	-	รูปที่ 2-9

รูปที่ 2-9 (ต่อ) ป้ายแสดงทางเข้าพื้นที่อาคารจอดรถ และพื้นที่จอดรถภายในอาคาร

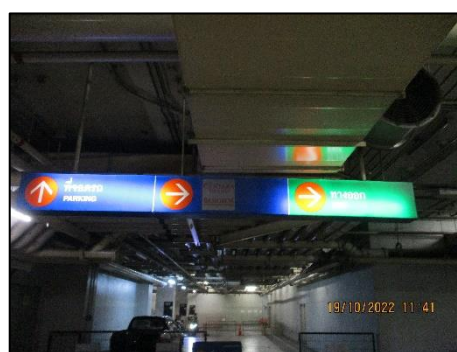
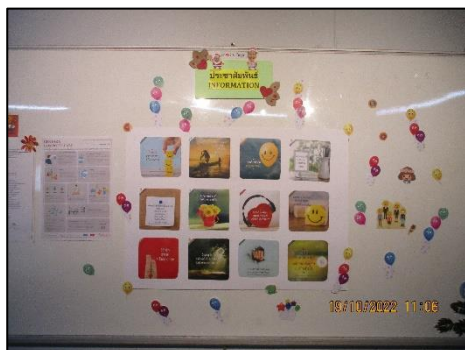
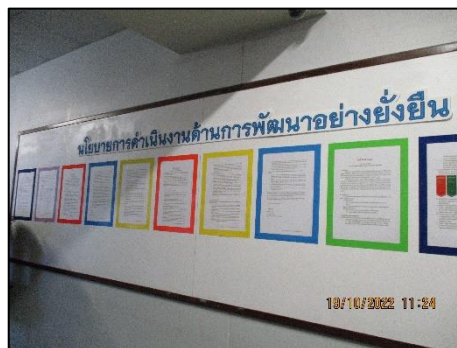
1) รณรงค์ให้มีการใช้น้ำอย่างประหยัด	- โครงการฯ มีการกำชับเจ้าหน้าที่และพนักงานทุกท่านในเรื่องการให้ความสำคัญกับการใช้น้ำอย่างประหยัด พร้อมทั้งมีการเลือกใช้สุขภัณฑ์ที่มีระบบช่วยประหยัดน้ำอยู่เสมอ	-	รูปที่ 2-10

บอร์ดประชาสัมพันธ์และป้ายประชาสัมพันธ์  
รูปที่ 2-10 การรณรงค์ให้มีการใช้น้ำอย่างประหยัด

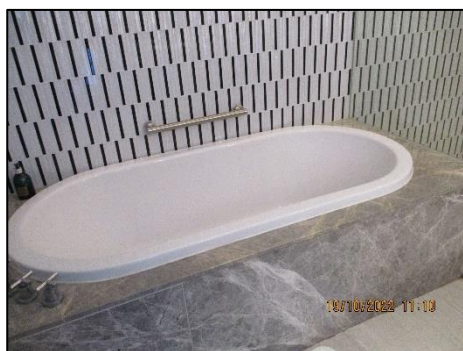
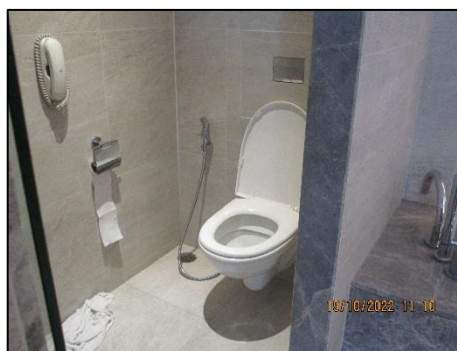
2) เลือกใช้สุขภัณฑ์ที่ช่วยประหยัดน้ำ	- โครงการฯ มีการกำชับเจ้าหน้าที่และพนักงานทุกท่านในเรื่องการให้ความสำคัญกับการใช้น้ำอย่างประหยัด พร้อมทั้งมีการเลือกใช้สุขภัณฑ์ที่มีระบบช่วยประหยัดน้ำอยู่เสมอ	-	รูปที่ 2-11
<b>5. ระบบบำบัดน้ำเสีย</b>

รูปที่ 2-11 สุขภัณฑ์ที่มีระบบช่วยประหยัดน้ำ

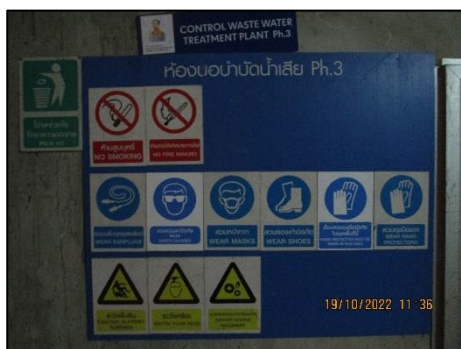
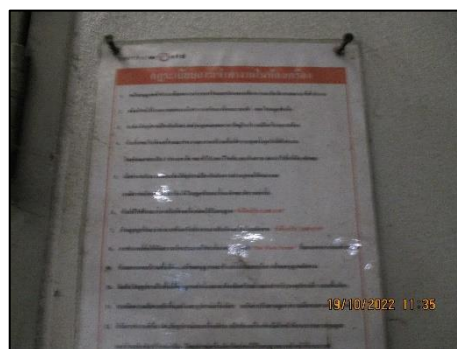
4) ปฏิบัติตามคู่มือการปฏิบัติงาน ควบคุมและดูแลระบบบำบัดน้ำเสียของโครงการอย่างเคร่งครัด	- โครงการฯ ดำเนินการปฏิบัติตามคู่มือการปฏิบัติงาน ควบคุมและดูแลระบบบำบัดน้ำเสียของโครงการฯ อย่างเคร่งครัด	-	รูปที่ 2-12

รูปที่ 2-12 ติดตั้งป้ายเตือนด้านความปลอดภัย และคู่มือการปฏิบัติงานไว้บริเวณด้านหน้าห้องบำบัดน้ำเสีย

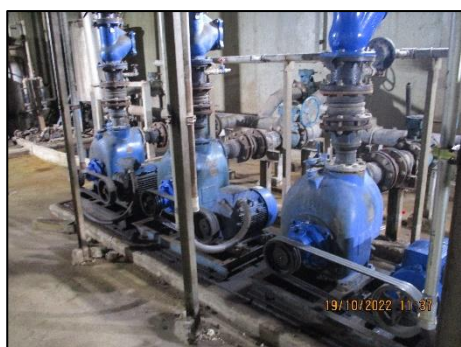
1) จัดให้มีบ่อน้ำความจุ 650 ลูกบาศก์เมตร เพื่อควบคุมอัตราการระบายน้ำจากโครงการ และจัดให้มีเครื่องสูบน้ำขนาด 2.5 ลบ.ม./วินาที ใช้ในการระบายน้ำออกจากบ่อไปยังท่อระบายน้ำของเซ็นทรัลเวสต์	- โครงการฯ ดำเนินการจัดให้มีบ่อน้ำความจุ 650 ลูกบาศก์เมตร เพื่อควบคุมอัตราการระบายน้ำจากโครงการฯ และจัดให้มีเครื่องสูบน้ำขนาด 2.5 ลบ.ม./วินาที ใช้ในการระบายน้ำออกจากบ่อไปยังท่อระบายน้ำของเซ็นทรัลเวสต์ โดยปัจจุบันทางโครงการฯ ได้รับอนุญาตให้เชื่อมต่อท่อระบายน้ำเข้าสู่ท่อรวบรวมน้ำเสียกรุงเทพฯ เป็นที่เรียบร้อยแล้ว	-	ภาคผนวก ค-3 รูปที่ 2-13 รูปที่ 2-14

รูปที่ 2-13 ระบบบำบัดน้ำเสียขั้นต้น

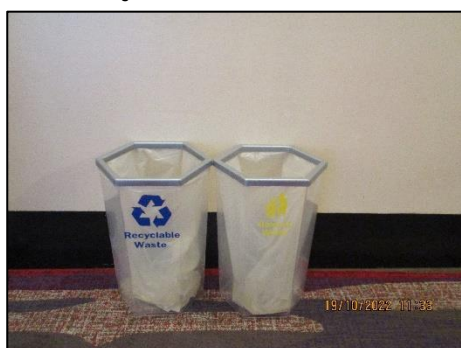
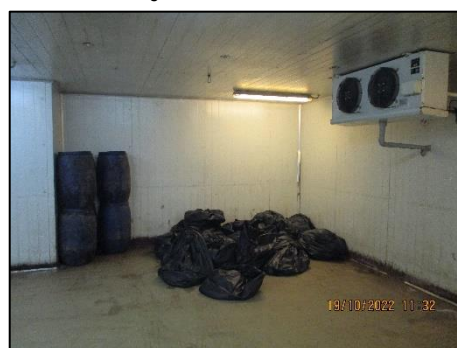
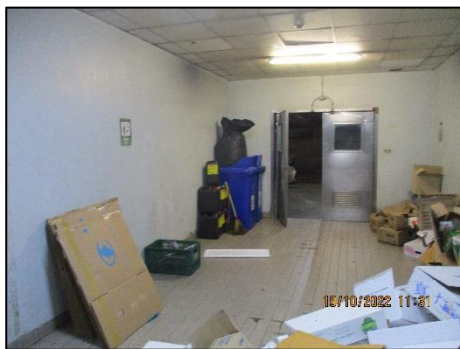
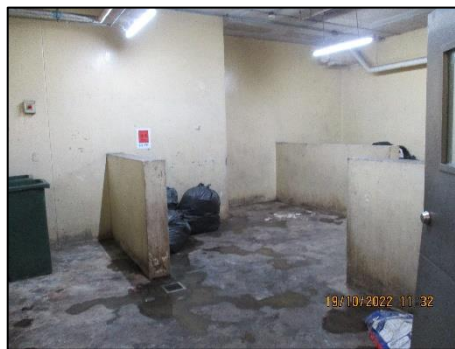
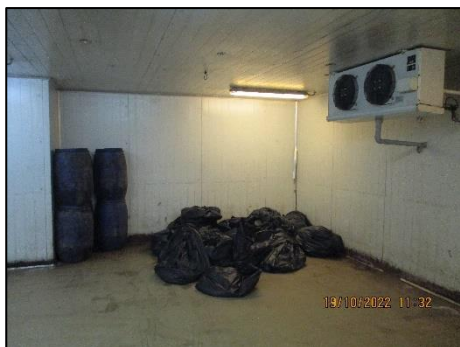
1) ทางโครงการจะต้องจัดให้มีถังขยะรองรับปริมาณมูลฝอยที่เกิดขึ้นอย่างเพียงพอ โดยแยกขยะแห้งและขยะเปียก สำหรับตำแหน่งที่ตั้งให้พิจารณาตามความเหมาะสม	- โครงการฯ ดำเนินการจัดให้มีการจัดวางถังขยะแยกประเภทเพื่อรองรับปริมาณมูลฝอยที่เกิดขึ้นอย่างเพียงพอ และพื้นที่พักขยะแยกตามประเภทอย่างเหมาะสมเพื่อรอเก็บขนไปกำจัดอย่างถูกวิธี	-	รูปที่ 2-16

2) จัดให้มีห้องพักขยะมูลฝอยที่ปิดมิดชิดและมีขนาดเพียงพอต่อการรองรับขยะที่เกิดขึ้นทั้งหมด	- โครงการฯ มีห้องพักขยะมูลฝอยที่ปิดมิดชิดและมีขนาดเพียงพอต่อการรองรับขยะที่เกิดขึ้นทั้งหมด	-	รูปที่ 2-16

รูปที่ 2-16 การบริหารจัดการขยะภายในพื้นที่โครงการ

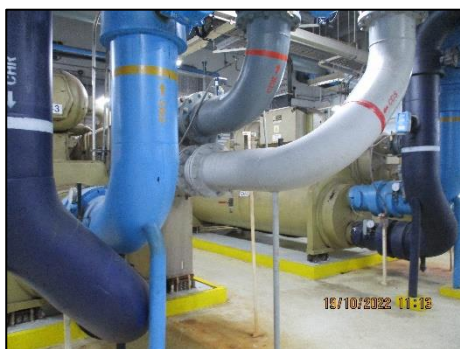
1) เครื่องทำความเย็นชนิดระบายความร้อนด้วยน้ำของโครงการ แบบหอยโข่ง ขนาด 500 ตัน ต้องใช้เครื่องที่มีค่าพิกัดกำลังไฟฟ้าไม่เกินกว่า 0.70 กิโลวัตต์ต่อตันความเย็น ส่วนแบบหอยโข่งขนาด 1000 ตันความเย็น ต้องไม่เกิน 0.67 กิโลวัตต์ต่อตันความเย็น	- โครงการฯ มีเครื่องทำความเย็นชนิดระบายความร้อนด้วยน้ำของโครงการแบบหอยโข่ง ขนาด 500 ตัน โดยใช้เครื่องที่มีค่าพิกัดกำลังไฟฟ้าไม่เกินกว่า 0.70 กิโลวัตต์ต่อตันความเย็น ส่วนแบบหอยโข่งขนาด 1000 ตันความเย็น ไม่เกิน 0.67 กิโลวัตต์ต่อตันความเย็น	-	รูปที่ 2-18

รูปที่ 2-18 เครื่องทำความเย็นชนิดระบายความร้อนด้วยน้ำแบบหอยโข่งและแบบสกรู

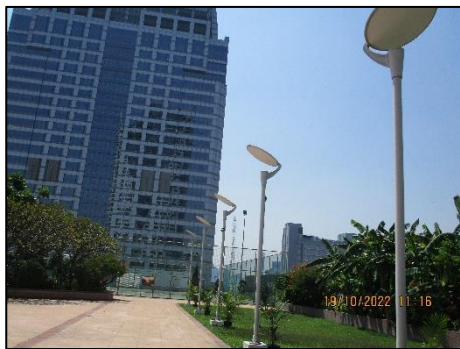
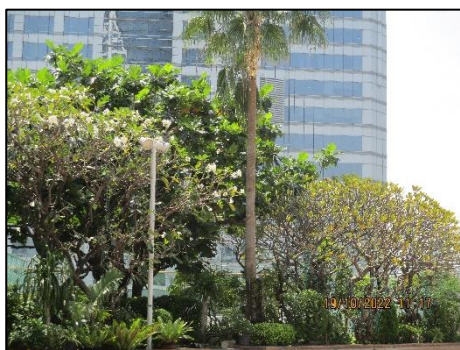
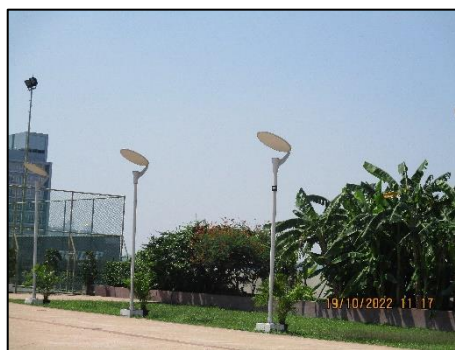
2) ติดตั้งอุปกรณ์เปิด-ปิด ระบบแสงสว่างอัตโนมัติบริเวณพื้นที่ที่เป็นสาธารณะของโครงการ	- โครงการฯ ดำเนินการติดตั้งอุปกรณ์เปิด-ปิด ระบบแสงสว่างอัตโนมัติบริเวณพื้นที่ที่เป็นสาธารณะของโครงการ	-	รูปที่ 2-19

รูปที่ 2-19 ระบบแสงสว่างอัตโนมัติบริเวณพื้นที่สาธารณะของโครงการ

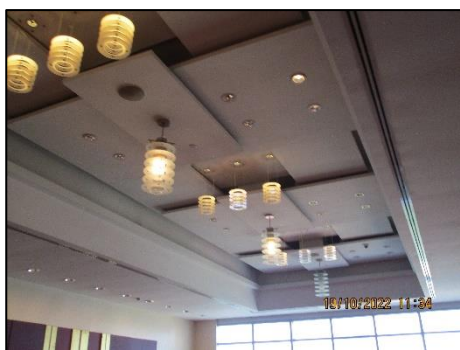
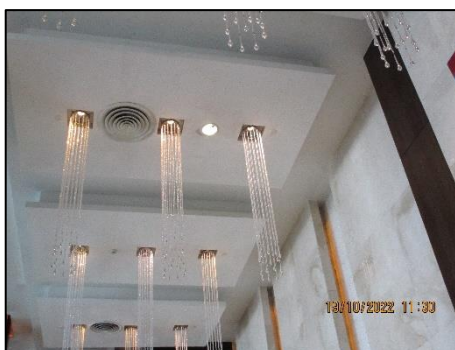
3) ใช้บัลลาสต์ความสูญเสียต่ำสำหรับหลอดไฟฟ้าส่องสว่าง	- โครงการฯ เลือกใช้บัลลาสต์ความสูญเสียต่ำสำหรับหลอดไฟฟ้าส่องสว่าง	-	-
4) ติดตั้งระบบแสงสว่างในอาคารไม่รวมที่จอดรถต้องไม่สูงกว่า 16 วัตต์ต่อตารางเมตร	- โครงการฯ ดำเนินการติดตั้งระบบแสงสว่างในอาคารไม่รวมที่จอดรถต้องไม่สูงกว่า 16 วัตต์ต่อตารางเมตร	-	รูปที่ 2-20

รูปที่ 2-20 การติดตั้งระบบแสงสว่างภายในอาคารไม่สูงกว่า 16 วัดต่อตารางเมตร

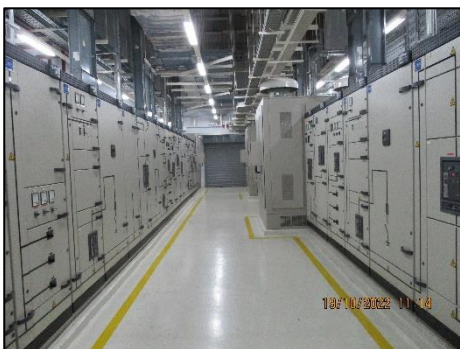
6) ติดตั้งอุปกรณ์ปรับแรงดันไฟฟ้าระหว่างหม้อแปลงไฟฟ้ากับตู้จ่ายไฟฟ้าย่อยเพื่อปรับแรงดันไฟฟ้าให้อยู่ในระดับที่เหมาะสม	- โครงการฯ ดำเนินการติดตั้งอุปกรณ์ปรับแรงดันไฟฟ้าระหว่างหม้อแปลงไฟฟ้ากับตู้จ่ายไฟฟ้าย่อยเพื่อปรับแรงดันไฟฟ้าให้อยู่ในระดับที่เหมาะสม	-	รูปที่ 2-21

รูปที่ 2-21 การติดตั้งอุปกรณ์ปรับแรงดันไฟฟ้า

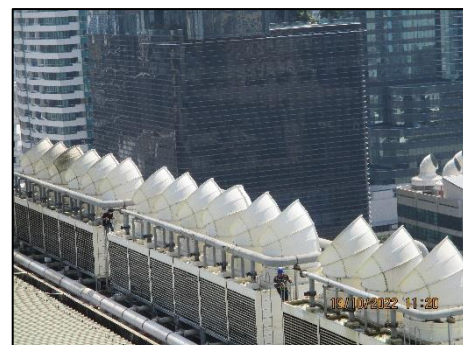
2) ตำแหน่งของหอผึ่งเย็นต้องอยู่ห่างจากช่องเปิดของอาคาร เช่น ประตูและหน้าต่าง และช่องทางเข้า-ระบายลมของอาคารไม่น้อยกว่า 5 เมตร	- โครงการฯ ดำเนินการติดตั้งตำแหน่งของหอผึ่งเย็นต้องอยู่ห่างจากช่องเปิดของอาคาร เช่น ประตูและหน้าต่าง และช่องทางเข้า-ระบายลมของอาคารไม่น้อยกว่า 5 เมตร	-	รูปที่ 2-23

รูปที่ 2-23 หอผึ่งเย็น

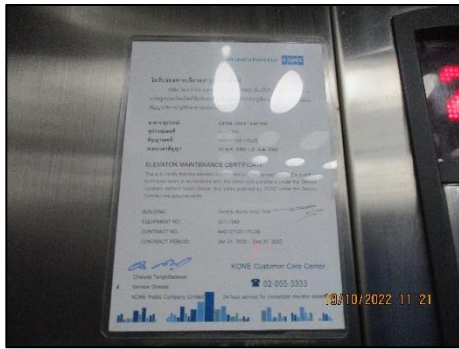
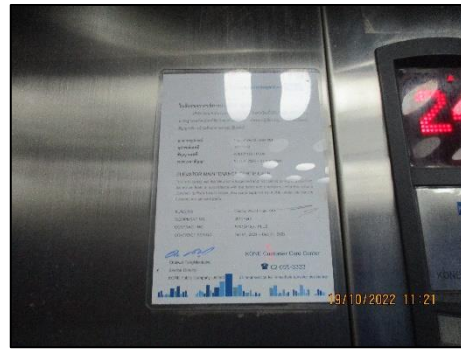
4) ตรวจสอบช่องระบายอากาศของลิฟต์ และบันไดหนีไฟ ให้เปิด-ปิดได้โดยสะดวก โดยตรวจสอบเป็นประจำทุก ๆ 6 เดือน	- โครงการฯ ดำเนินการตรวจสอบช่องระบายอากาศของลิฟต์ และบันไดหนีไฟ ให้เปิด-ปิดได้โดยสะดวกอยู่เสมอ โดยปัจจุบันได้เพิ่มจำนวนการติดตามตรวจสอบเป็นสัปดาห์ละครั้ง รวมทั้งตรวจสอบบำรุงรักษาลิฟต์ให้อยู่ในสภาพพร้อมใช้งาน	-	รูปที่ 2-24

รูปที่ 2-24 การตรวจสอบบำรุงรักษาลิฟต์

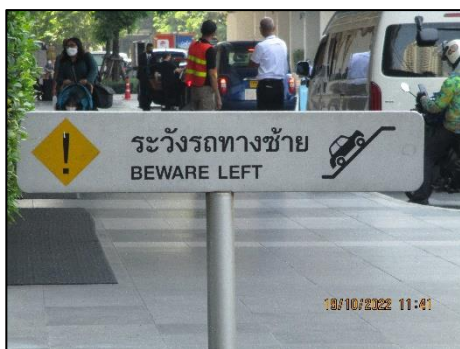
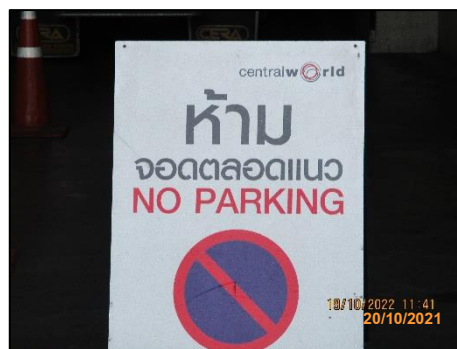
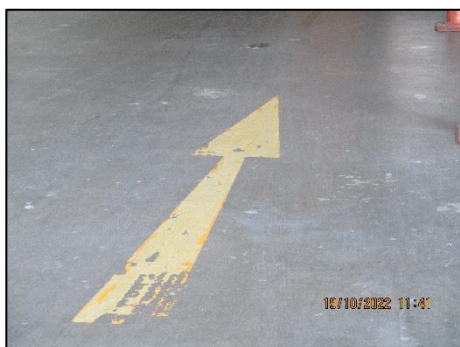
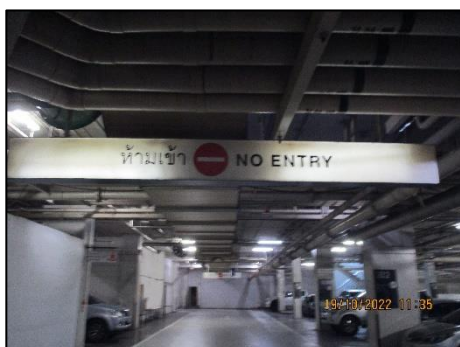
11) ใช้พื้นที่ผิวจราจรช่องซ้ายสุดของถนนภายในช่วงที่มี 3 ช่อง จราจรต่อทิศทาง หรือที่มีความเหมาะสมไม่กีดขวางการจราจร ซึ่งจะจอดได้รวมประมาณ 20 คัน	- โครงการฯ ได้กำหนดให้ใช้พื้นที่ผิวจราจรช่องซ้ายสุดของถนนภายในช่วงที่มี 3 ช่อง จราจรต่อทิศทางหรือที่มีความเหมาะสมไม่กีดขวางการจราจร เป็นที่จอดยานพาหนะที่มีความสูงเกินกว่าที่กำหนดและไม่สามารถเข้าจอดในอาคารลานจอดรถได้ พร้อมทั้งติดตั้งก๊วยกันพื้นที่อย่างเป็นระเบียบ	-	รูปที่ 2-27

รูปที่ 2-27 เครื่องหมาย สัญลักษณ์ และป้ายจราจรภายในพื้นที่โครงการ
