## สรุปมาตรการป้องกันและ แก้ไขผลกระทบสิ่งแวดล้อม มาตรการติดตามตรวจสอบ คุณภาพสิ่งแวดล้อม และข้อเสนอแนะ

# บทที่ 3

## สรุปมาตรการป้องกันและแก้ไขผลกระทบสิ่งแวดล้อม และมาตรการติดตามตรวจสอบคุณภาพสิ่งแวดล้อม และข้อเสนอแนะ

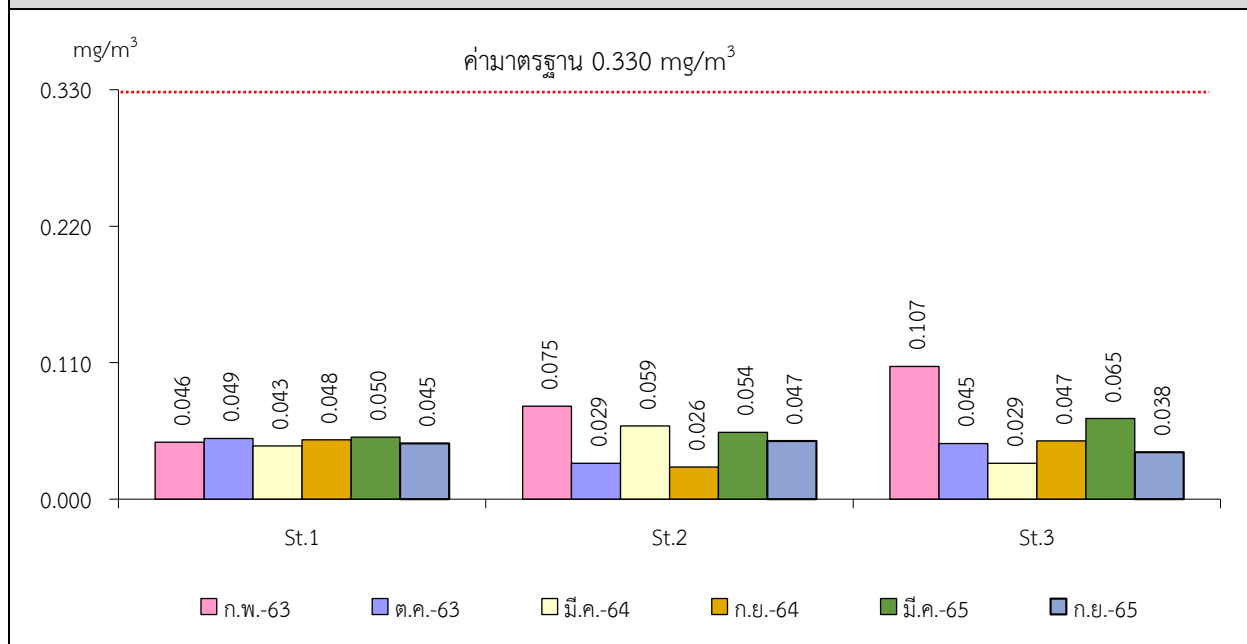
รูปที่ 3-1 กราฟสรุปผลการตรวจวัดปริมาณฝุ่นละอองแขวนลอยรวม (TSP) เปรียบเทียบกับค่ามาตรฐาน

จากข้อมูลผลการตรวจวัดคุณภาพอากาศในรูปปริมาณฝุ่นละอองแขวนลอยรวม (TSP) โครงการเหมืองแร่หินอุตสาหกรรมชนิดหินบะซอลต์ เพื่ออุตสาหกรรมก่อสร้าง ประทานบัตรที่ 33638/16367 ของห้างหุ้นส่วนจำกัด โรงงานโม่บดหินย่งลั้ง จำนวน 3 สถานี ได้แก่ ศูนย์พัฒนาเด็กเล็กบ้านโคกโดง บ้านราษฎร์ไถ่เคียงโครงการทางด้านทิศใต้ และบ้านราษฎร์ริมเส้นทางขนส่งแร่หลังที่ไถ่เคียงโครงการที่สุดด้านทิศตะวันออกเฉียงเหนือ ที่ผ่านมาจนถึงเดือนกันยายน 2565 พบว่า สถานีที่มีผลการตรวจวัดปริมาณฝุ่นละอองแขวนลอยรวม (TSP) สูงสุด คือ บริเวณบ้านราษฎร์ริมเส้นทางขนส่งแร่หลังที่ไถ่เคียงโครงการที่สุดด้านทิศตะวันออกเฉียงเหนือ มีค่าเท่ากับ 0.107 มิลลิกรัมต่อลูกบาศก์เมตร ในเดือนกุมภาพันธ์ 2563 เมื่อนำมาเปรียบเทียบกับค่ามาตรฐาน พบว่า ผลการตรวจวัดมีค่าอยู่ในเกณฑ์มาตรฐานตามประกาศคณะกรรมการสิ่งแวดล้อมแห่งชาติ ฉบับที่ 24 (พ.ศ. 2547) เรื่อง กำหนดมาตรฐานคุณภาพอากาศในบรรยากาศโดยทั่วไป ประกาศในราชกิจจานุเบกษา เล่ม 122 ตอนพิเศษ 104 ง ประกาศ ณ วันที่ 9 สิงหาคม พ.ศ. 2547 ที่กำหนดปริมาณฝุ่นละอองแขวนลอยรวม (TSP) ไว้ไม่เกิน 0.330 มิลลิกรัมต่อลูกบาศก์เมตร สรุปผลการตรวจวัดดังตารางที่ 3-1 และรูปที่ 3-1

ทั้งนี้ เป็นเพราะว่าทางโครงการได้ปฏิบัติตามมาตรการป้องกันผลกระทบในเรื่องการฟุ้งกระจายของฝุ่นละอองจากกิจกรรมการทำเหมืองและกิจกรรมการโม่ บด และย่อยหิน ซึ่งจากการสอบถามราษฎรบริเวณใกล้เคียงโครงการ พบว่าได้รับผลกระทบด้านฝุ่นละอองจากโรงโม่หินของโครงการในระดับต่ำ ซึ่งสอดคล้องกับผลการตรวจวัดที่ผ่านมาที่อยู่ในเกณฑ์มาตรฐาน แต่อย่างไรก็ตามที่ปรึกษาได้เสนอให้โครงการเพิ่มการฉีดพรมน้ำบริเวณพื้นที่โครงการและบริเวณเส้นทางขนส่งแร่รวมทั้งปรับปรุงมาตรการต่างๆ ด้านการป้องกันฝุ่นละอองให้มีประสิทธิภาพมากยิ่งขึ้น

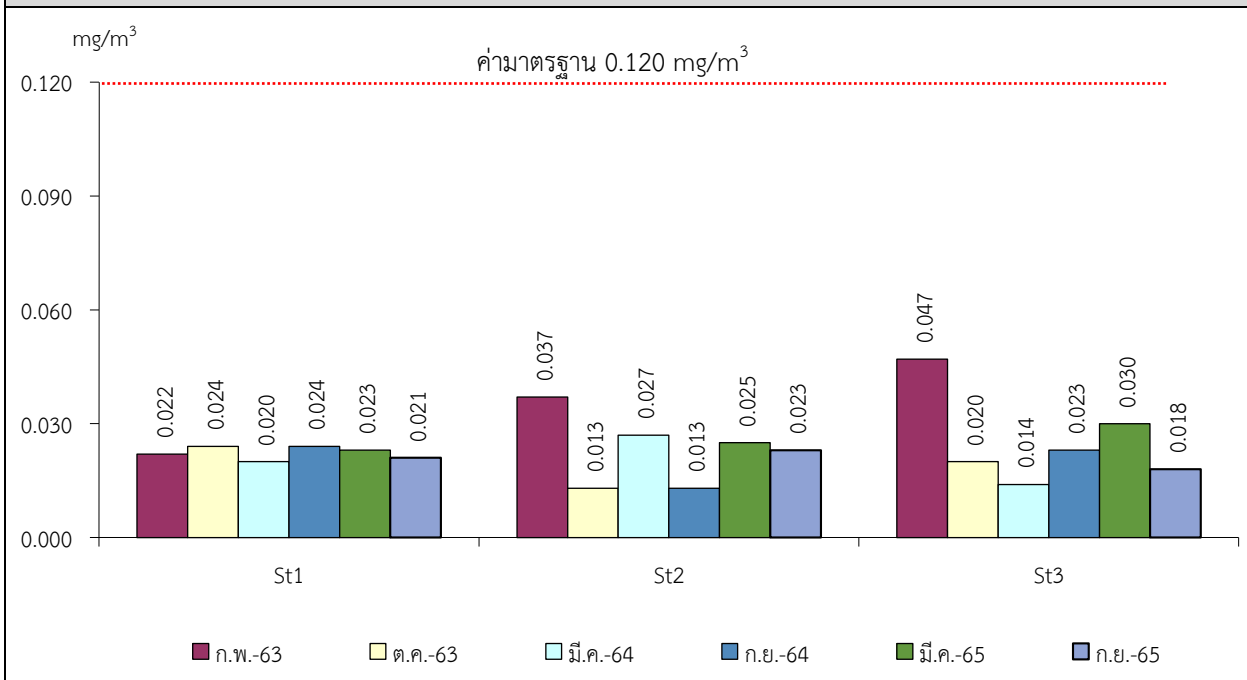
รูปที่ 3-2 กราฟสรุปผลการตรวจวัดปริมาณฝุ่นละอองขนาดเล็กกว่า 10 ไมครอน (PM-10) เปรียบเทียบกับค่ามาตรฐาน

จากข้อมูลผลการตรวจวัดคุณภาพอากาศในรูปปริมาณฝุ่นละอองขนาดเล็กกว่า 10 ไมครอน (PM-10) โครงการเหมืองแร่หินอุตสาหกรรมชนิดหินบะซอลต์ เพื่ออุตสาหกรรมก่อสร้าง ประทานบัตรที่ 33638/16367 ของห้างหุ้นส่วนจำกัด โรงงานโม่บดหินย่งลั้ง จำนวน 3 สถานี ได้แก่ ศูนย์พัฒนาเด็กเล็กบ้านโคกโดง บ้านราษฎร์ไถ่เคียงโครงการทางด้านทิศใต้ และบ้านราษฎร์ริมเส้นทางขนส่งแร่หลังที่ไถ่เคียงโครงการที่สุดด้านทิศตะวันออกเฉียงเหนือ ที่ผ่านมาจนถึงเดือนกันยายน 2565 พบว่า สถานีที่มีผลการตรวจวัดปริมาณฝุ่นละอองขนาดเล็กกว่า 10 ไมครอน (PM-10) สูงสุด คือ บริเวณบ้านราษฎร์ริมเส้นทางขนส่งแร่หลังที่ไถ่เคียงโครงการที่สุดด้านทิศตะวันออกเฉียงเหนือ มีค่าเท่ากับ 0.047 มิลลิกรัมต่อลูกบาศก์เมตร ในเดือนกุมภาพันธ์ 2563 เมื่อนำมาเปรียบเทียบกับค่ามาตรฐาน พบว่า ผลการตรวจวัดมีค่าอยู่ในเกณฑ์ค่ามาตรฐานตามประกาศคณะกรรมการสิ่งแวดล้อมแห่งชาติ ฉบับที่ 24 (พ.ศ. 2547) เรื่อง กำหนดมาตรฐานคุณภาพอากาศในบรรยากาศโดยทั่วไป ประกาศในราชกิจจานุเบกษา เล่ม 122 ตอนพิเศษ 104 ง ประกาศ ณ วันที่ 9 สิงหาคม พ.ศ. 2547 คือ ปริมาณฝุ่นละอองขนาดเล็กกว่า 10 ไมครอน (PM-10) มีค่าไม่เกิน 0.120 มิลลิกรัมต่อลูกบาศก์เมตร สรุปผลการตรวจวัดดังตารางที่ 3-1 และรูปที่ 3-2

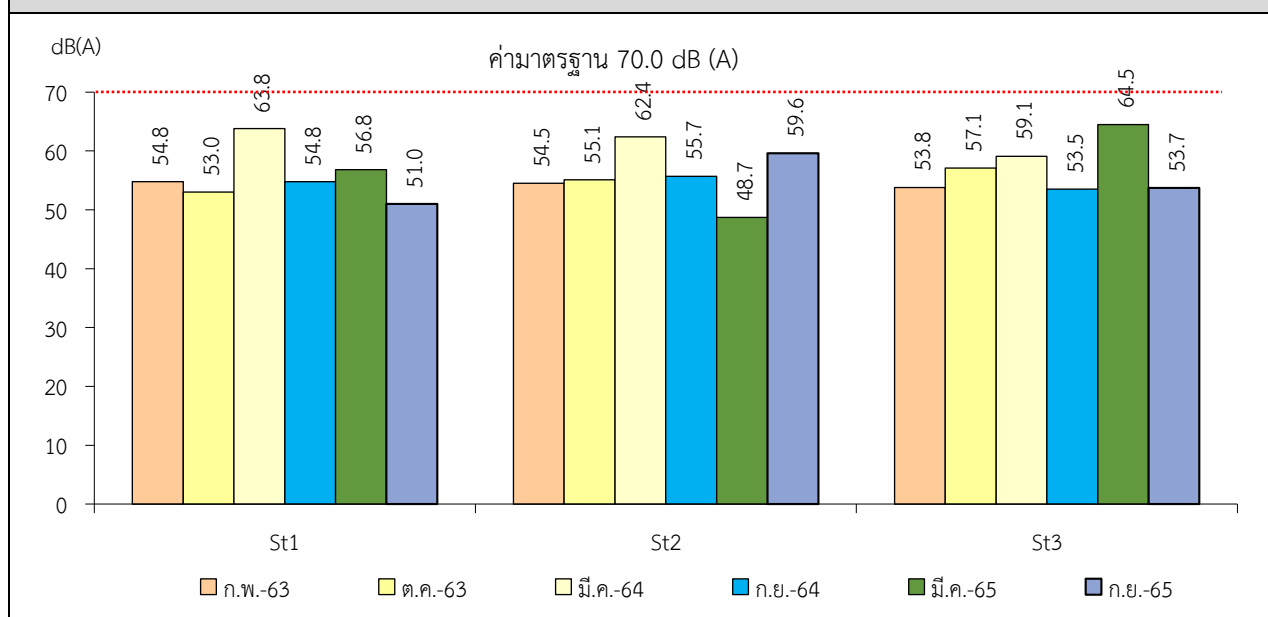
รูปที่ 3-3 กราฟสรุปผลการตรวจวัดระดับเสียงเฉลี่ย 24 ชั่วโมง (Leq 24 hrs.) เปรียบเทียบกับค่ามาตรฐาน

จากข้อมูลผลการตรวจวัดระดับเสียงเฉลี่ย 24 ชั่วโมง (Leq 24 hrs.) โครงการเหมืองแร่หินอุตสาหกรรมชนิดหินบะซอลต์ เพื่ออุตสาหกรรมก่อสร้าง ประทานบัตรที่ 33638/16367 ของห้างหุ้นส่วนจำกัด โรงงานโม่บดหินย่งล้ง จำนวน 3 สถานี ได้แก่ ศูนย์พัฒนาเด็กเล็กบ้านโคกโดง บ้านราษฎร์ใกล้เคียงโครงการทางด้านทิศใต้ และบ้านราษฎร์ริมเส้นทางขนส่งแร่หลังที่ใกล้โครงการที่สุดด้านทิศตะวันออกเฉียงเหนือ ที่ผ่านมาจนถึงเดือนกันยายน 2565 พบว่า สถานีที่มีผลการตรวจวัดระดับเสียงเฉลี่ย 24 ชั่วโมง (Leq 24 hrs.) สูงสุด คือ บริเวณบ้านราษฎร์ริมเส้นทางขนส่งแร่หลังที่ใกล้โครงการที่สุดด้านทิศตะวันออกเฉียงเหนือ มีค่าเท่ากับ 64.5 เดซิเบล (เอ) ในเดือนมีนาคม 2565 เมื่อนำมาเปรียบเทียบกับค่ามาตรฐาน พบว่า ผลการตรวจวัดมีค่าอยู่ในเกณฑ์มาตรฐานตามประกาศคณะกรรมการสิ่งแวดล้อมแห่งชาติ ฉบับที่ 15 (พ.ศ. 2540) เรื่อง กำหนดมาตรฐานระดับเสียงโดยทั่วไปที่กำหนดระดับเสียงเฉลี่ย 24 ชั่วโมง (Leq 24 hrs.) ไว้ไม่เกิน 70.0 เดซิเบล (เอ) สรุปผลการตรวจวัดดังตารางที่ 3-2 และรูปที่ 3-3

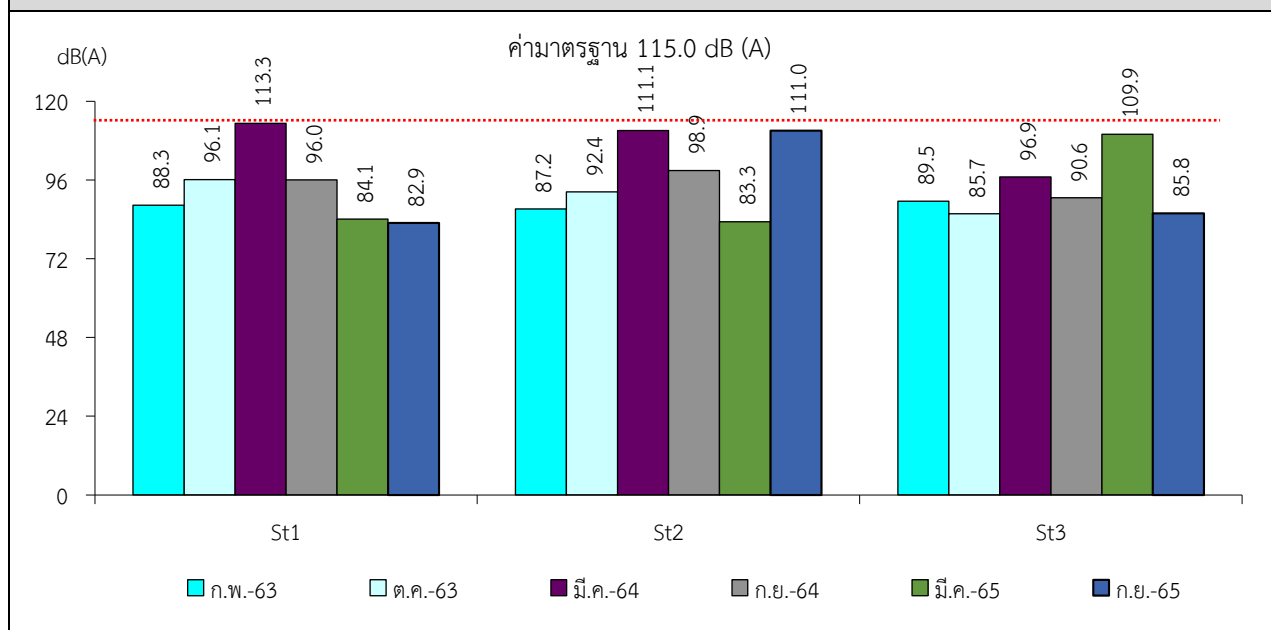
รูปที่ 3-4 กราฟสรุปผลการตรวจวัดระดับเสียงสูงสุด ( $L_{max}$ ) เปรียบเทียบกับค่ามาตรฐาน

จากข้อมูลผลการตรวจวัดระดับเสียงสูงสุด (L<sub>max</sub>) โครงการเหมืองแร่หินอุตสาหกรรมชนิดหินบะซอลต์ เพื่ออุตสาหกรรมก่อสร้าง ประทานบัตรที่ 33638/16367 ของห้างหุ้นส่วนจำกัด โรงงานโม่บดหินย่งล้ง จำนวน 3 สถานี ได้แก่ ศูนย์พัฒนาเด็กเล็กบ้านโคกโดง บ้านราษฎร์ใกล้เคียงโครงการทางด้านทิศใต้ และบ้านราษฎร์ริมเส้นทางขนส่งแร่หลังที่ใกล้โครงการที่สุดด้านทิศตะวันออกเฉียงเหนือ ที่ผ่านมาจนถึงเดือนกันยายน 2565 พบว่า สถานีที่มีผลการตรวจวัดระดับเสียงสูงสุด (L<sub>max</sub>) คือ บริเวณศูนย์พัฒนาเด็กเล็กบ้านโคกโดง มีค่าเท่ากับ 113.3 เดซิเบล (เอ) ในเดือนมีนาคม 2564 เมื่อนำมาเปรียบเทียบกับค่ามาตรฐาน พบว่า ผลการตรวจวัดมีค่าอยู่ในเกณฑ์มาตรฐานตามประกาศคณะกรรมการสิ่งแวดล้อมแห่งชาติ ฉบับที่ 15 (พ.ศ. 2540) เรื่อง กำหนดมาตรฐานระดับเสียงโดยทั่วไปที่กำหนดระดับเสียงสูงสุด (L<sub>max</sub>) ไว้ไม่เกิน 115.0 เดซิเบล (เอ) สรุปผลการตรวจวัดดังตารางที่ 3-2 และรูปที่ 3-4

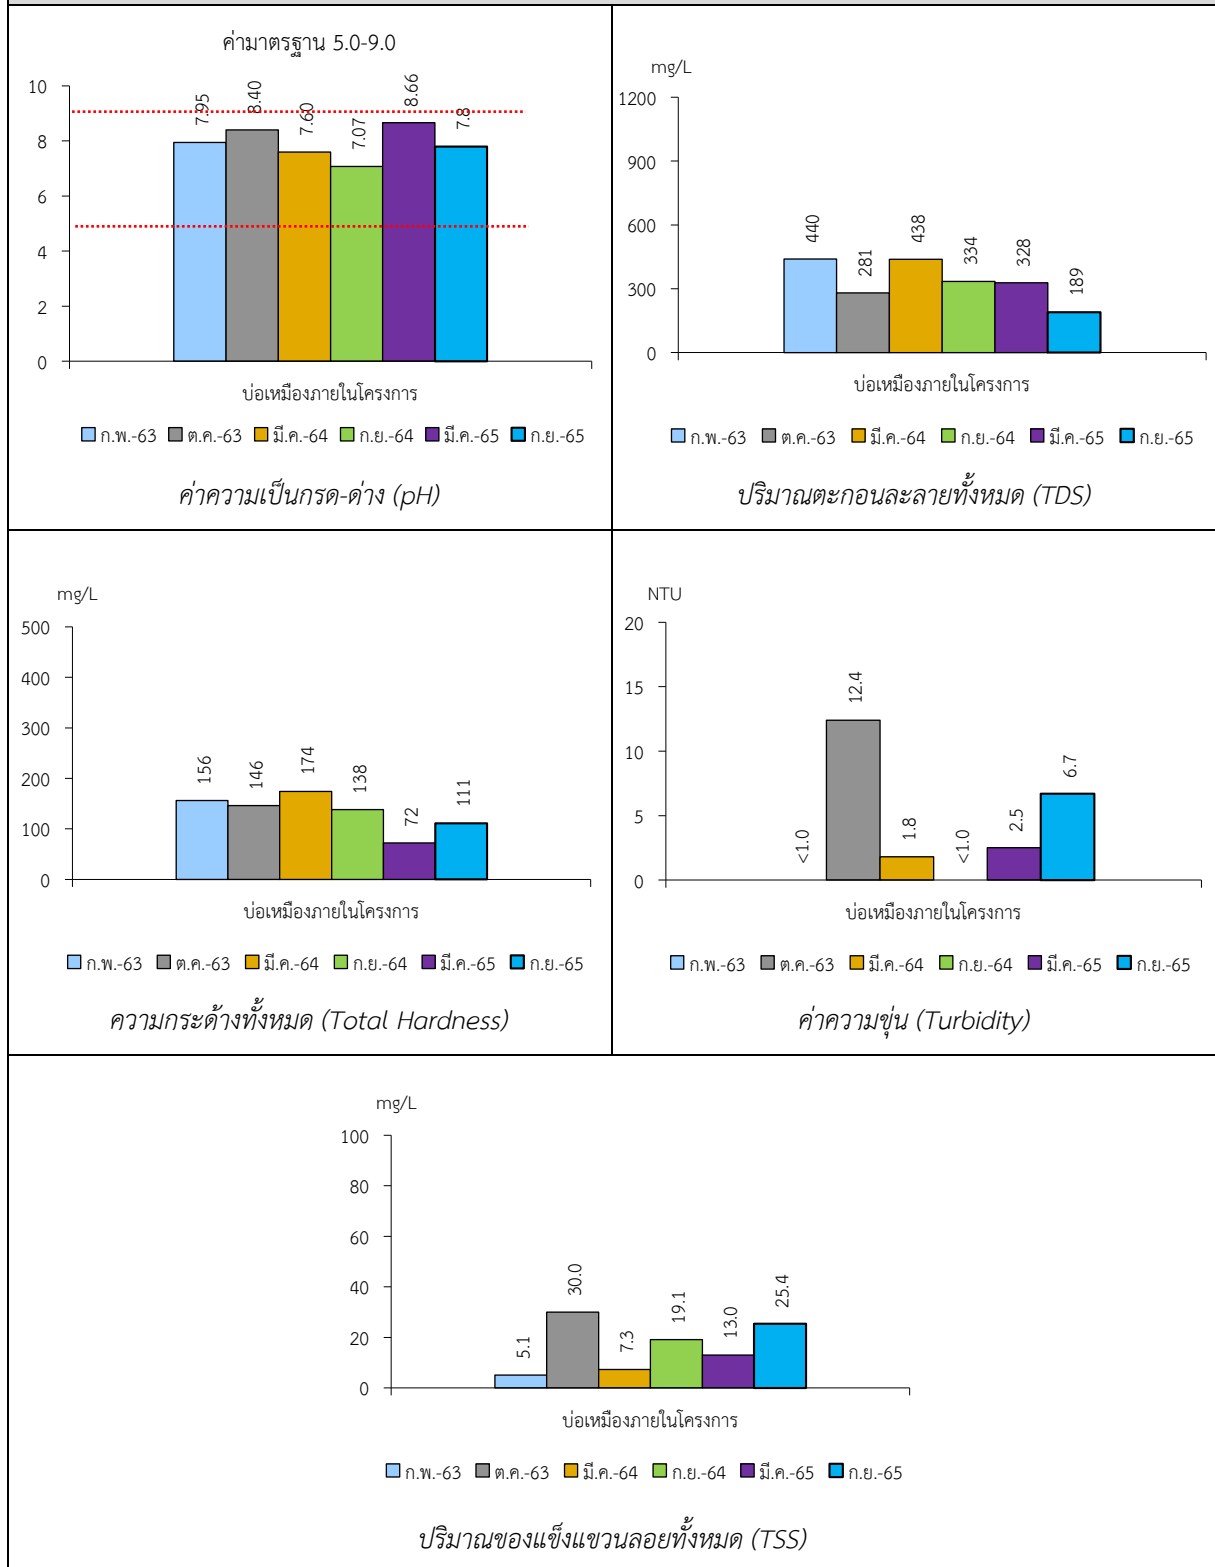
รูปที่ 3-5 กราฟแสดงผลการวิเคราะห์คุณภาพน้ำผิวดินเปรียบเทียบกับค่ามาตรฐาน

จากข้อมูลผลการติดตามตรวจสอบคุณภาพน้ำผิวดินโครงการเหมืองแร่หินอุตสาหกรรมชนิดหินบะซอลต์ เพื่ออุตสาหกรรมก่อสร้าง ประทานบัตรที่ 33638/16367 ของห้างหุ้นส่วนจำกัด โรงงานไม้บดหินย่งล้ง จำนวน 3 สถานี ได้แก่ บ่อเหมืองภายในโครงการ ร่องน้ำสาธารณะด้านทิศตะวันตกก่อนไหลผ่านพื้นที่โครงการ และร่องน้ำสาธารณะด้านทิศตะวันตกหลังไหลผ่านโครงการ ที่ผ่านมาจนถึงเดือนกันยายน 2565 พบว่า ผลการวิเคราะห์คุณภาพน้ำบ่อเหมืองภายในโครงการมีค่าอยู่ในเกณฑ์มาตรฐานตามประกาศคณะกรรมการสิ่งแวดล้อมแห่งชาติ ฉบับที่ 8 (พ.ศ. 2537) ออกตามความในพระราชบัญญัติส่งเสริมและรักษาคุณภาพสิ่งแวดล้อมแห่งชาติ พ.ศ. 2535 เรื่อง กำหนดมาตรฐานคุณภาพน้ำในแหล่งน้ำผิวดิน ตีพิมพ์ในราชกิจจานุเบกษา เล่ม 111 ตอนที่ 16 ง ลงวันที่ 24 กุมภาพันธ์ 2537 (ประเภทที่ 3) สำหรับร่องน้ำสาธารณะด้านทิศตะวันตกก่อนไหลผ่านพื้นที่โครงการ และร่องน้ำสาธารณะด้านทิศตะวันตกหลังไหลผ่านโครงการ พบว่า ปัจจุบันไม่มีร่องน้ำสาธารณะดังกล่าวแล้ว สรุปผลการวิเคราะห์ดังตารางที่ 3-4 และรูปที่ 3-5

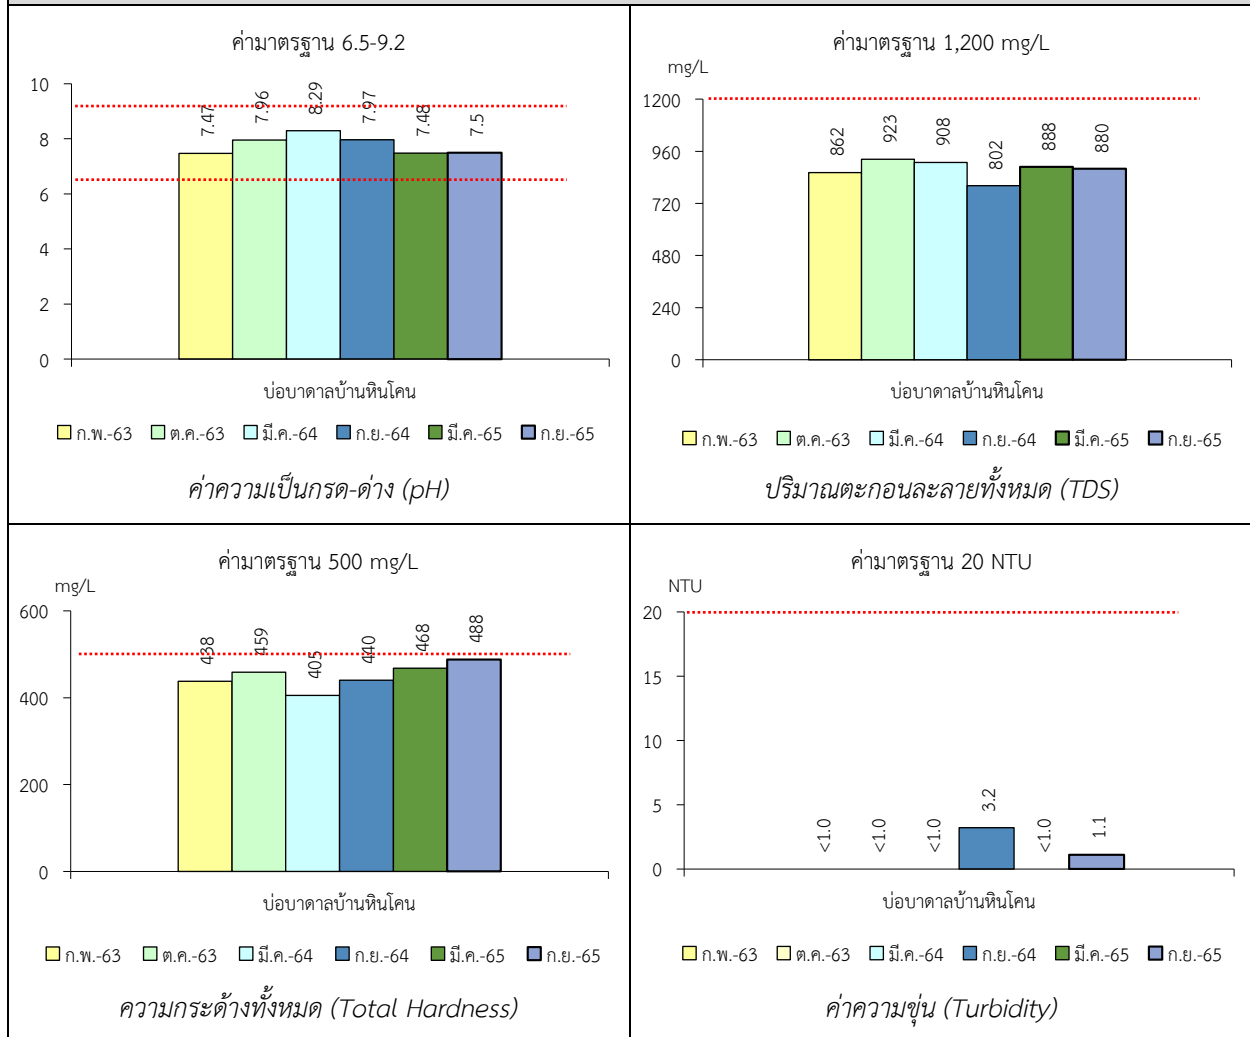
รูปที่ 3-6 กราฟแสดงผลการศึกษาคุณภาพแหล่งน้ำใต้ดินเปรียบเทียบกับค่ามาตรฐาน

จากข้อมูลผลการติดตามตรวจสอบคุณภาพน้ำใต้ดินโครงการเหมืองแร่หินอุตสาหกรรมชนิดหินบะซอลต์ เพื่ออุตสาหกรรมก่อสร้าง ประทานบัตรที่ 33638/16367 ของห้างหุ้นส่วนจำกัด โรงงานไม้บดหินย่งล้ง จำนวน 1 สถานี ได้แก่ บ่อบาดาลบ้านหินโคน ที่ผ่านมาจนถึงเดือนกันยายน 2565 พบว่า ผลการวิเคราะห์ส่วนใหญ่มีค่าอยู่ในเกณฑ์กำหนดที่เหมาะสมตามประกาศกระทรวงทรัพยากรธรรมชาติและสิ่งแวดล้อม เรื่อง กำหนดหลักเกณฑ์และมาตรการในทางวิชาการสำหรับการป้องกันด้านสาธารณสุขและการป้องกันในเรื่องสิ่งแวดล้อมเป็นพิษ พ.ศ. 2551 ตีพิมพ์ในราชกิจจานุเบกษา เล่ม 125 ตอนพิเศษ 85 ง ลงวันที่ 21 พฤษภาคม 2551 ยกเว้น ปริมาณตะกอนละลายทั้งหมด และค่าความกระด้าง มีค่าไม่อยู่ในเกณฑ์ที่เหมาะสม แต่อยู่ในเกณฑ์อนุโลมสูงสุด ทั้งนี้

อาจเป็นผลมาจากสภาพภูมิประเทศบริเวณดังกล่าวเป็นแหล่งหินบะซอลต์ ประกอบด้วยแร่แมกนีเซียมออกไซด์ (MgO) และแคลเซียมออกไซด์ (CaO) สูง ซึ่งเมื่อเกิดการละลายรวมกับน้ำได้สารประกอบพวกแมกนีเซียมซัลเฟต (MgSO<sub>4</sub>) และแคลเซียมซัลเฟต (CaSO<sub>4</sub>) ซึ่งเป็นผลทำให้ปริมาณสารละลายทั้งหมดสูงและความกระด้างสูง อย่างไรก็ตาม ผู้ถือประทานบัตรได้ติดตามคุณภาพน้ำในบ่อบาดาลดังกล่าวและแจ้งผลการติดตามให้ประชาชนได้รับทราบอย่างต่อเนื่องสรุปได้ดังตารางที่ 3-5 และรูปที่ 3-6
