ผลการปฏิบัติตามมาตรการป้องกันและแก้ไขผลกระทบ สิ่งแวดล้อม

บริษัท แสตนลิริ จำกัด (มหาชน) เป็นผู้พัฒนา โครงการ PYNE ปัจจุบันโครงการฯ ดำเนินการก่อสร้างแล้วเสร็จ และได้มีการจัดตั้งนิติบุคคลอาคารชุดเข้ามาบริหารจัดการ โดยตัวโครงการเป็นที่พักอาศัยในรูปแบบอาคารชุดพักอาศัยขนาดความสูง 42 ชั้น จำนวน 1 อาคาร มีจำนวนห้องชุดพักอาศัยรวมทั้งสิ้น 298 ห้อง ขนาดพื้นที่ดินของโครงการประมาณ 1-3-55.6 ไร่ หรือ 3,022.4 ตารางเมตร โดยโครงการได้รับหนังสือเห็นชอบรายงาน EIA จากสำนักงานนโยบายและแผนทรัพยากรธรรมชาติและสิ่งแวดล้อม ที่ ทส.1009.5/7534 ลงวันที่ 22 ตุลาคม 2553 หนังสือเห็นชอบได้กำหนดมาตรการป้องกันและแก้ไขผลกระทบสิ่งแวดล้อมและมาตรการติดตามตรวจสอบผลกระทบสิ่งแวดล้อม เพื่อเป็นแนวทางให้โครงการปฏิบัติ รวมไปถึงเสนอรายงานผลการปฏิบัติตามมาตรการฯ ต่อหน่วยงานอนุญาต และหน่วยงานที่เกี่ยวข้อง รวมทั้งสำนักงานนโยบายและแผนทรัพยากรธรรมชาติและสิ่งแวดล้อม (สผ.) ทุก 6 เดือนนั้น

ตารางที่ 2.2-1 มาตรการป้องกันและแก้ไขผลกระทบสิ่งแวดล้อมโครงการ PYNE (ระยะดำเนินการ)

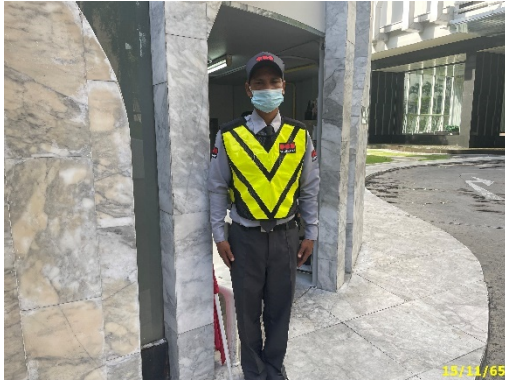
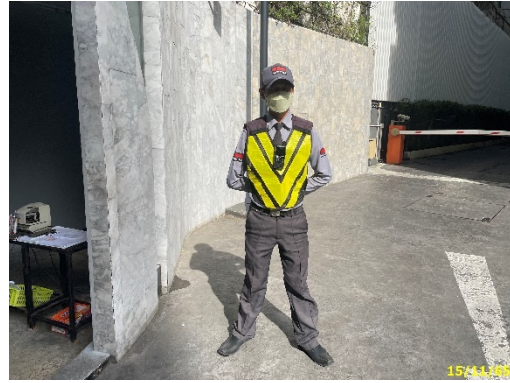
1. ทรัพยากรสิ่งแวดล้อมทางกายภาพ					
1.1 สภาพภูมิประเทศ	-	-	-	-	-
1.2 คุณภาพอากาศ 1) ฝุ่นละออง	1. ควบคุมความเร็วของรถภายในโครงการ เช่น ป้ายจำกัดความเร็ว สันนุนลดความเร็ว เพื่อไม่ให้เกิดการฟุ้งกระจายของฝุ่นบนผิวถนน	✕	- โครงการยังไม่มี การติดป้ายจำกัดความเร็ว และสันนุนลดความเร็ว แต่อย่างใด มีเพียงแต่เจ้าหน้าที่รักษาความปลอดภัยของโครงการตรวจสอบความเป็นระเบียบเรียบร้อยเท่านั้น	ตารางที่ 4-2	ภาพที่ 2.2-1 เจ้าหน้าที่รักษาความปลอดภัย ภาคผนวก ค-1 สัญญาว่าจ้างรปภ.

2. ติดตั้งป้ายห้ามติดเครื่องยนต์ทิ้งไว้ในบริเวณพื้นที่จอดรถสามารถสังเกตได้อย่างชัดเจนและทั่วถึง	✕	- โครงการไม่ได้ติดป้ายห้ามติดเครื่องยนต์ทิ้งไว้ในบริเวณพื้นที่จอดรถ แต่อย่างใด มีเพียงแต่เจ้าหน้าที่รักษาความปลอดภัยของโครงการตรวจสอบความเป็นระเบียบเรียบร้อยเท่านั้น	ตารางที่ 4-2	ภาพที่ 2.2-1 เจ้าหน้าที่รักษาความปลอดภัย

3. ควบคุมความเร็วของรถภายในโครงการ เช่น ป้ายจำกัดความเร็ว สันนุนเพื่อลดความเร็ว เพื่อไม่ให้เกิดการฟุ้งกระจายของฝุ่นบน	✕	- โครงการไม่ได้ติดตั้งป้ายจำกัดความเร็ว และสันนุนลดความเร็ว แต่อย่างใด มีเพียงแต่เจ้าหน้าที่รักษาความปลอดภัยของโครงการตรวจสอบความเป็นระเบียบเรียบร้อยเท่านั้น	ตารางที่ 4-2	ภาพที่ 2.2-1 เจ้าหน้าที่รักษาความปลอดภัย

1.3 เสียง และความสั่นสะเทือน	1. ทำสัญญานเพื่อชะลอความเร็วของรถบนถนนภายในโครงการ และลดระดับเสียงที่เกิดจากการแล่นของรถยนต์	✕ - โครงการไม่ได้ทำสัญญานลดความเร็ว แต่อย่างใด มีเพียงแต่เจ้าหน้าที่รักษาความปลอดภัยของโครงการตรวจสอบความเป็นระเบียบเรียบร้อย	ตารางที่ 4-2	ภาพที่ 2.2-1 เจ้าหน้าที่รักษาความปลอดภัย

2. ติดตั้งป้ายห้ามเร่งเครื่องยนต์ไว้บริเวณที่จอดรถและทางวิ่งภายใน โครงการให้เห็นอย่างชัดเจน	✕ - โครงการไม่ได้ติดตั้งป้ายห้ามเร่งเครื่องยนต์บริเวณลานจอดรถ แต่อย่างใด มีเพียงแต่เจ้าหน้าที่รักษาความปลอดภัยของโครงการตรวจสอบความเป็นระเบียบเรียบร้อยเท่านั้น	ตารางที่ 4-2	ภาพที่ 2.2-1 เจ้าหน้าที่รักษาความปลอดภัย

2. ติดตั้งป้ายห้ามติดเครื่องยนต์ทิ้งไว้ภายในบริเวณที่จอดรถ ให้สามารถสังเกตเห็นอย่างชัดเจนและทั่วถึง	✗ - โครงการยังไม่มีติดป้ายห้ามติดเครื่องยนต์ทิ้งไว้ภายในบริเวณพื้นที่จอดรถ แต่อย่างไร มีเพียงแต่เจ้าหน้าที่รักษาความปลอดภัยของโครงการตรวจสอบความเป็นระเบียบเรียบร้อยเท่านั้น	ตารางที่ 4-2	ภาพที่ 2.2-1 เจ้าหน้าที่รักษาความปลอดภัย

3.9 การจราจร	1. จัดทำป้ายเตือนบริเวณทางเข้าและทางออกโครงการ โดยระบุว่า “มีรถเข้า-ออกโครงการ” รวมทั้งสัญญาณไฟกระพริบ เพื่อเตือนให้ผู้ขับขี่เพิ่มความระมัดระวังก่อนเดินทางเข้าและทางออกโครงการ โดยตำแหน่งที่ติดตั้ง	✗ - โครงการยังไม่มีป้ายเตือนบริเวณทางเข้าและทางออกโครงการ แต่มีเพียงเจ้าหน้าที่รักษาความปลอดภัยคอยอำนวยความสะดวกเท่านั้น	ตารางที่ 4-2	ภาพที่ 2.2-1 เจ้าหน้าที่รักษาความปลอดภัย

รปภ. ด้านหน้าโครงการ

รปภ. ด้านหลังโครงการ

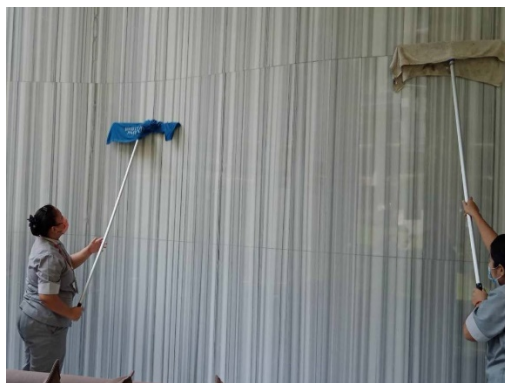
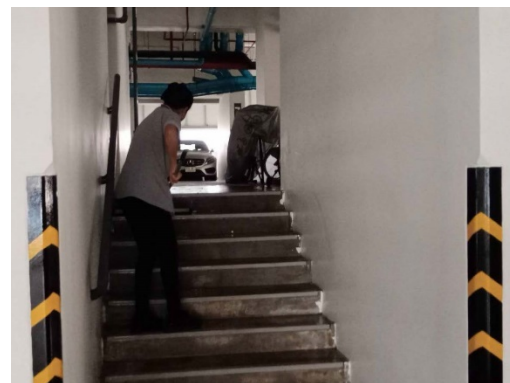
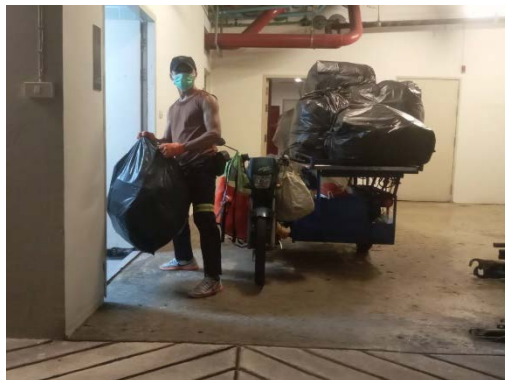
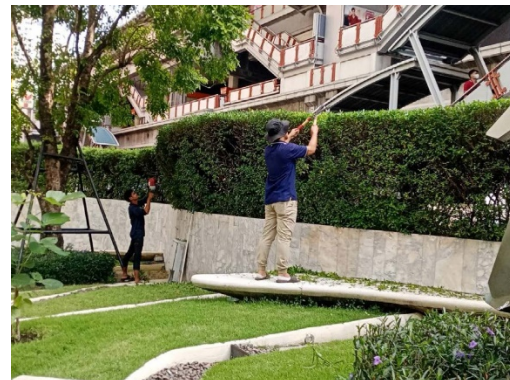
2. ดูแลรักษาความสะอาดบริเวณถนน โดยฉีดล้างถนนเป็นครั้งคราว	✓	- โครงการมีพนักงานดูแลความสะอาดถนนภายในพื้นที่โครงการสม่ำเสมอ	-	ภาพที่ 2.2-2 พนักงานดูแลพื้นที่โครงการ ภาคผนวก ค-2 สัญญาว่าจ้างทำความสะอาด

3.4 การจัดการมูลฝอย (ต่อ)	3. การเก็บมูลฝอยในถุงต้องไม่ให้มีปริมาณ หรือน้ำหนักมากเกินไปโดยให้บรรจุปริมาณมูลฝอยประมาณ 3 ใน 4 ของถุง	✓ - ในการเก็บขนมูลฝอย ทางโครงการมัดปากถุงดำ แล้วนำไปรวมกันไว้ที่ห้องมูลฝอยรวม โดยใช้ลิฟต์ดับเพลิง	-	ภาพที่ 2.2-2 พนักงานดูแลพื้นที่โครงการ

5. จัดให้มีการทำความสะอาดห้องพักมูลฝอยอย่างสม่ำเสมอ สัปดาห์ละ 1 ครั้ง เพื่อป้องกันการเพาะตัวของเชื้อโรค	✓ - โครงการมีการทำความสะอาดห้องพักมูลฝอยทุกครั้งหลังจากสำนักงานเขตเข้ามาเก็บมูลฝอยภายในโครงการ	-	ภาพที่ 2.2-2 พนักงานดูแลพื้นที่โครงการ

8. จัดให้มีแม่บ้านคอยดูแลรักษาความสะอาด บริเวณห้องพักมูลฝอย ประจำชั้นและห้องพักมูลฝอยรวมของโครงการอย่างสม่ำเสมอ	✓ - โครงการมีพนักงานทำความสะอาดห้องพักมูลฝอยอย่างสม่ำเสมอ	-	ภาพที่ 2.2-2 พนักงานดูแลพื้นที่โครงการ

พนักงานทำความสะอาด

รถเข้ามาทำการเก็บขน

ดูแลพื้นที่สีเขียว

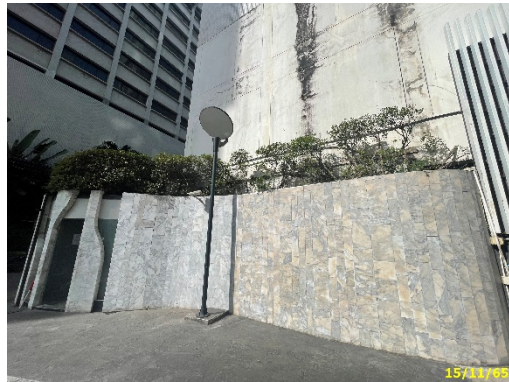
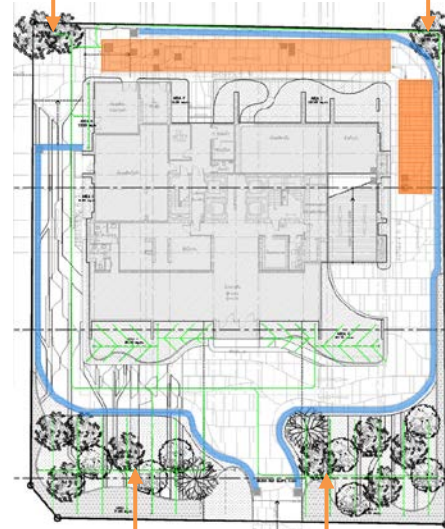
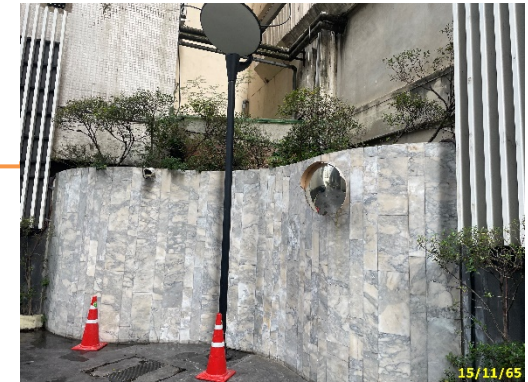
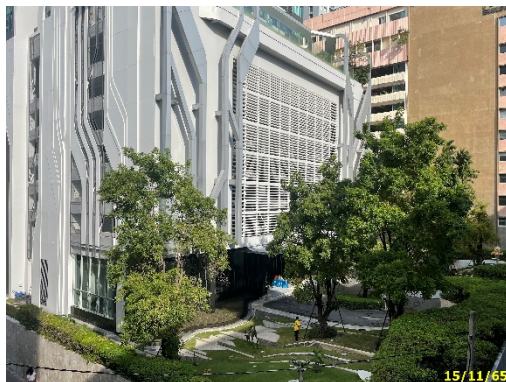
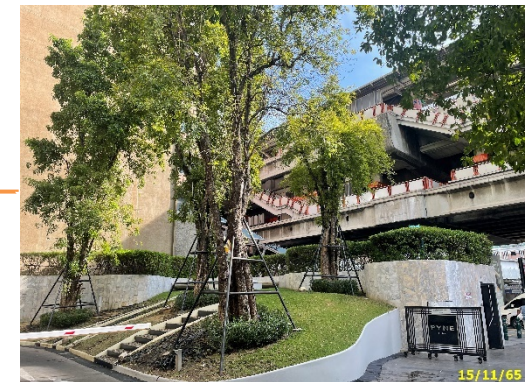
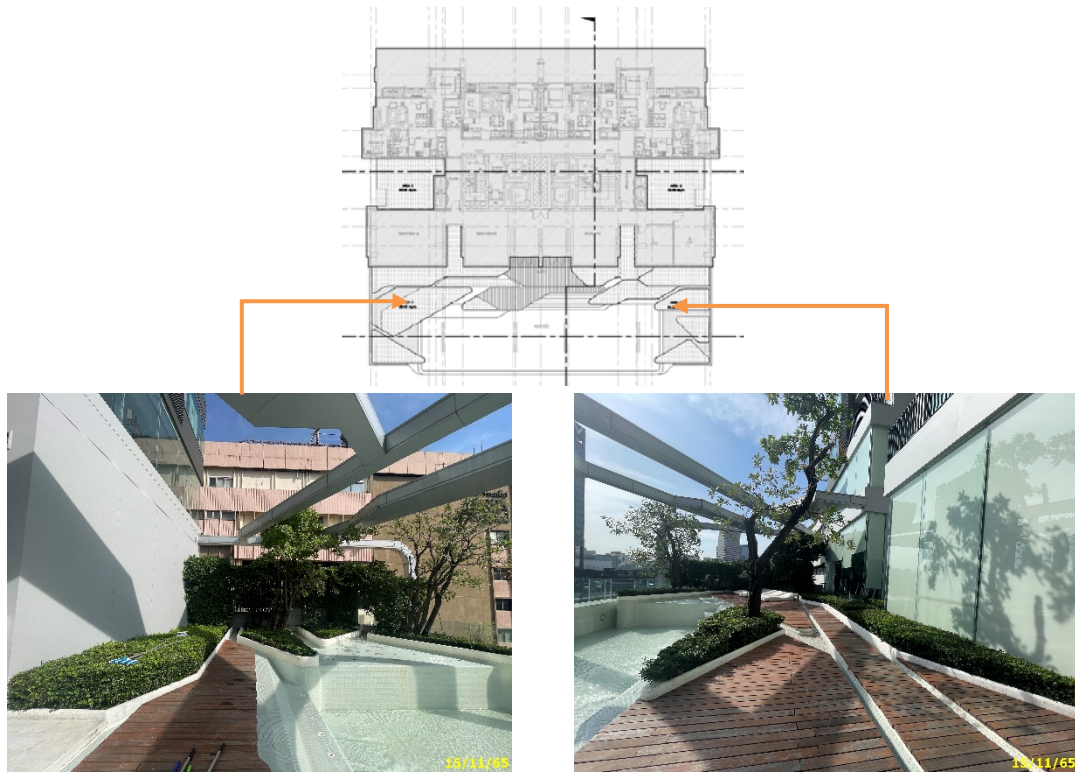
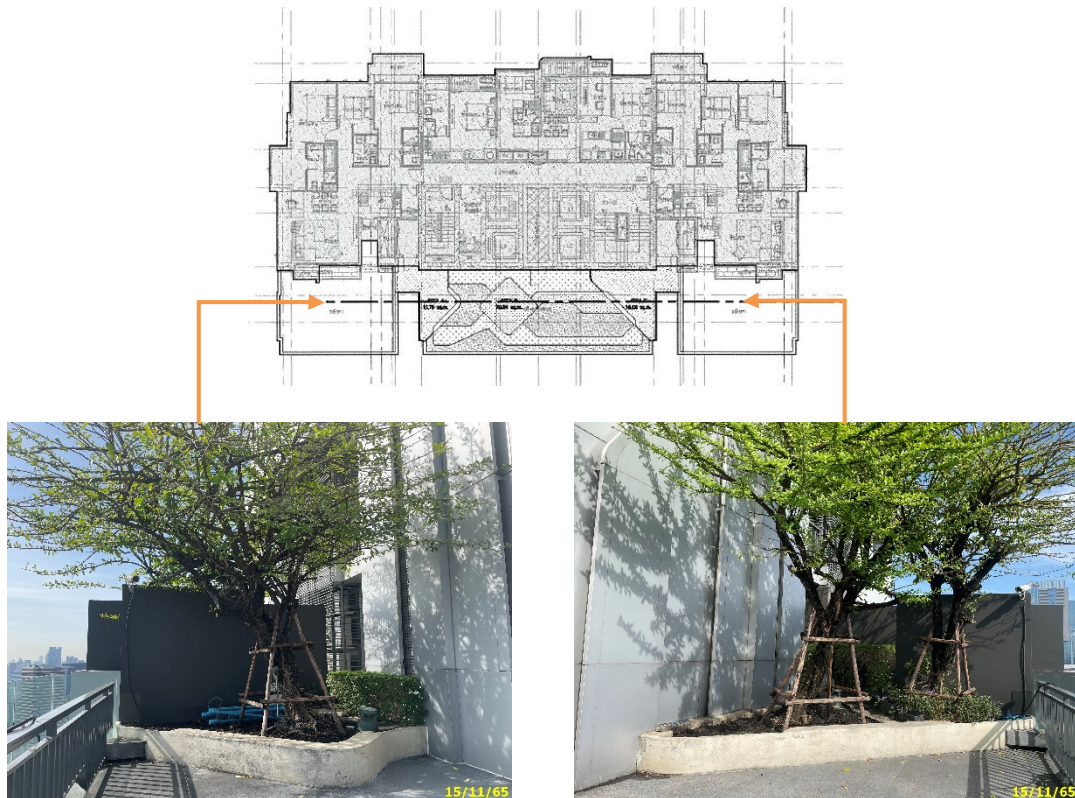
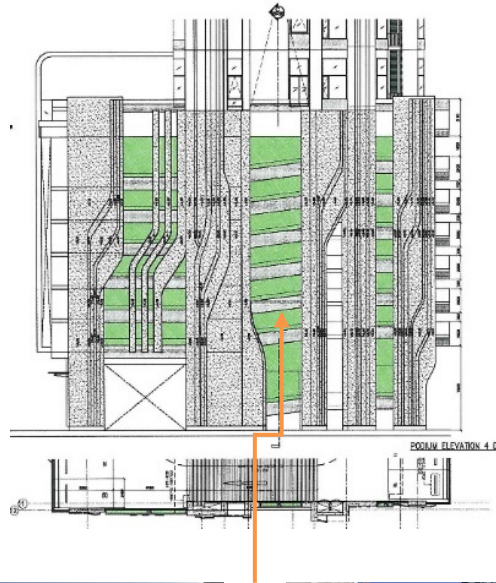
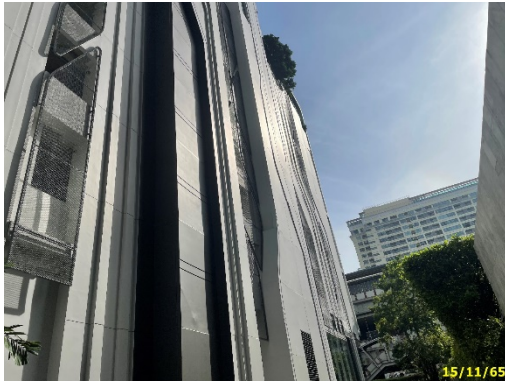
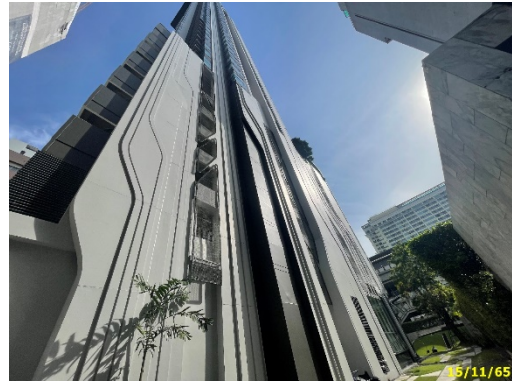
ชั้น 1
ภาพที่ 2.2-3 พื้นที่สีเขียว

3. จัดให้มีการปลูกต้นไม้ภายในโครงการให้มากที่สุด เพื่อให้ต้นไม้ช่วยกรองฝุ่นละออง	✓	- โครงการมีการปลูกต้นไม้ภายในพื้นที่โครงการ บริเวณชั้น 1, 8 และ 41 ส่วนบริเวณชั้นจอดรถจัดเป็นไม้เลื้อย	-	ภาพที่ 2.2-3 พื้นที่สีเขียวภายใน

2) มลพิษทางอากาศ (ต่อ)	4. ปลูกไม้ยืนต้น ไม้พุ่ม และพืชคลุมดินให้มากที่สุดทั้งภายนอก และภายในอาคาร โดยมีพื้นที่สีเขียวรวมทั้งสิ้น 1,403.2 ตารางเมตร เพื่อช่วยดูดซับมลพิษ	✓ - โครงการมีการปลูกต้นไม้ภายในพื้นที่โครงการ บริเวณชั้น 1, 8 และ 41 ส่วนบริเวณชั้นจอดรถจัดเป็นไม้เลื้อย	-	ภาพที่ 2.2-3 พื้นที่สีเขียว

2. จัดให้มีพื้นที่สีเขียวภายในโครงการให้มากที่สุด โดยจัดให้มีพื้นที่ สีเขียว ขนาดพื้นที่รวม 1,403.2 ตร.ม. ทั้งนี้ เพื่อช่วยลดปริมาณความร้อนที่สะสมของพื้นที่ลานจอดรถ ภายในพื้นที่โครงการ	✓ - โครงการมีการปลูกต้นไม้ภายในพื้นที่โครงการ บริเวณชั้น 1, 8 และ 41 ส่วนบริเวณชั้นจอดรถจัดเป็นไม้เลื้อย	-	ภาพที่ 2.2-3 พื้นที่สีเขียว

ชั้น 8

ชั้น 41

ชั้นจอดรถ

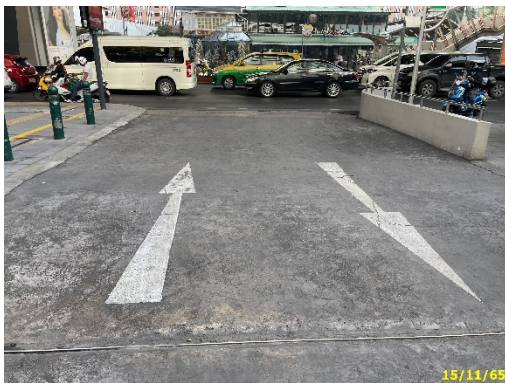
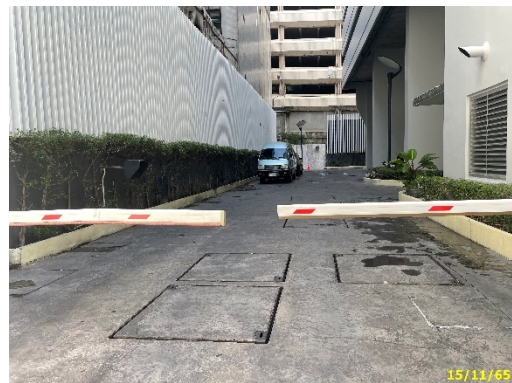
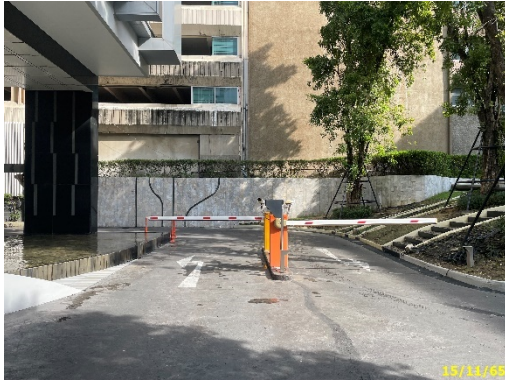
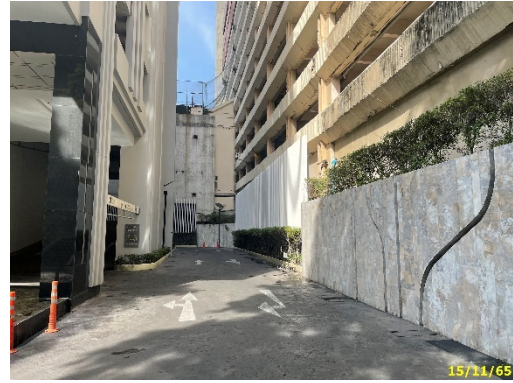
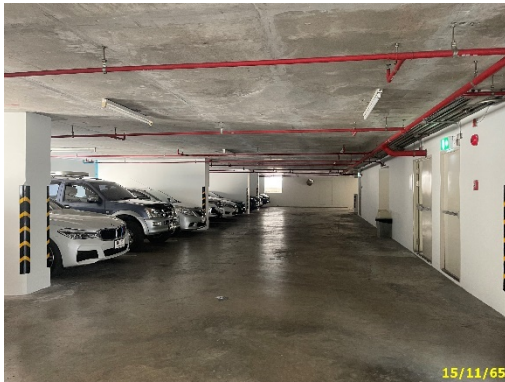
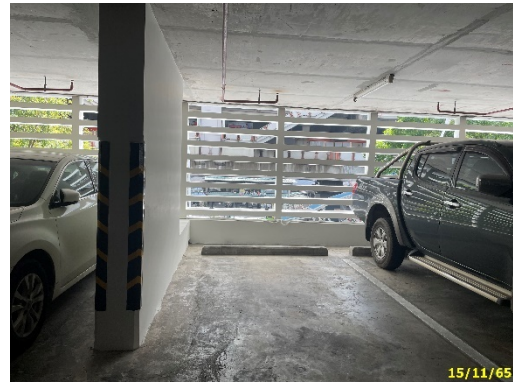
2) มลพิษทางอากาศ	1. ออกแบบให้ชั้นจอดรถบริเวณชั้นที่ 2-7 มีช่องว่างอย่างเพียงพอให้อากาศถ่ายเทได้อย่างสะดวกตลอดเวลา มิให้เกิดการสะสมของมลพิษ	✓	- ปัจจุบันโครงการมีการออกแบบชั้นจอดรถที่ 2-7 ให้มีอากาศถ่ายเทได้อย่างสะดวก	-	ภาพที่ 2.2-4 พื้นที่จอดรถโครงการ

5. จัดสวนแนวตั้งที่บริเวณชั้นจอดรถชั้นที่ 2-7 โดยเลือกปลูกเป็นไม้เลื้อยได้แก่ สร้อยอินทนิล จันทร์กระจ่างฟ้า เฟื่องฟ้าขาว และผักบุ้งทอง เพื่อให้ต้นไม้ดังกล่าว เป็นแนวกันชนช่วยดูดซับมลพิษจากที่จอดรถโครงการ	✓ - โครงการได้มีการปลูกไม้เลื้อย บริเวณพื้นที่จอดรถชั้นที่ 2-7 แล้ว	-	ภาพที่ 2.2-4 พื้นที่จอดรถและสัญลักษณ์การจราจร

3. จัดทำเครื่องหมายจราจรบนพื้นทางแบ่งช่องจราจรการเดินรถให้ชัดเจนรวมทั้งป้ายต่างๆ และติดตั้งกระจกนเพื่อเพิ่มทัศนวิสัยในการเดินรถออกจากโครงการเข้าสู่ถนนพญาไท ไม่ก่อให้เกิดผลกระทบต่อการตัดกระแสการจราจรบนถนนดังกล่าว ทำให้การเคลื่อนตัวของรถในโครงการ และบริเวณทางเข้า-ออกโครงการ สามารถทำได้อย่างดี และปลอดภัย	✓	- โครงการจัดทำป้ายและสัญลักษณ์จราจรบนพื้นทางชัดเจน และมีเจ้าหน้าที่ดูแลให้มีสภาพตลอดเวลา	-	ภาพที่ 2.2-4 พื้นที่จอดรถและสัญลักษณ์การจราจร

ทางเข้า-ออก ด้านหน้าโครงการ

ทางเข้า-ออก ด้านหลังโครงการ

เส้นทางการจราจรรอบนอกอาคาร

เส้นทางจราจรและพื้นที่จอดรถ

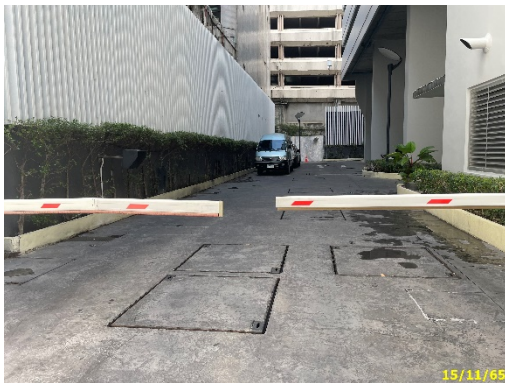
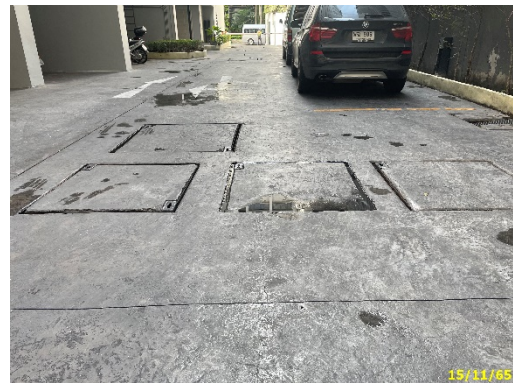
1.4 คุณภาพน้ำ	1. จัดให้มีระบบบำบัดน้ำเสียแบบตะกอนเร่ง (Activated Sludge) จำนวน 1 ชุด ออกแบบให้สามารถรองรับน้ำเสียได้ 230 ลบ.ม./วัน บำบัดน้ำเสียจนได้น้ำทิ้งที่มีค่า BOD ไม่เกิน 20 มก./ล.	✓ - โครงการมีระบบบำบัดน้ำเสียรวม 1 ชุด สามารถบำบัดน้ำเสียได้ 226 ลบ.ม./วัน ปัจจุบันน้ำเข้าระบบบำบัดน้ำเสีย 283 ลบ.ม.ต่อวัน	-	ภาพที่ 2.2-5 ระบบบำบัดน้ำเสีย

3. จัดให้มีเจ้าหน้าที่ที่มีความรู้ ความชำนาญ ดูแลรักษาและควบคุมระบบบำบัดน้ำเสียให้ทำงานได้อย่างต่อเนื่อง และมีประสิทธิภาพ	✓ - โครงการมีเจ้าหน้าที่ที่มีความรู้ ในการดูแลระบบบำบัดน้ำเสียให้มีประสิทธิภาพ และผลน้ำคุณภาพน้ำเสียอยู่ในเกณฑ์มาตรฐาน	-	ภาพที่ 2.2-5 ระบบบำบัดน้ำเสีย

3.2 การบำบัดน้ำเสีย	1. จัดให้มีระบบบำบัดน้ำเสียแบบตะกอนเร่ง (Activated Sludge) จำนวน 1 ชุด ออกแบบให้สามารถ รองรับน้ำเสียได้ 230 ลบ.ม./วัน บำบัดน้ำเสียจนได้น้ำทิ้งที่มีค่า BOD ไม่เกิน 20 มก./ล.	✓ - โครงการมีระบบบำบัดน้ำเสียรวม 1 ชุด สามารถบำบัดน้ำเสียได้ 226 ลบ.ม./วัน ปัจจุบันน้ำเข้าระบบบำบัดน้ำเสีย 283 ลบ.ม./วัน	-	ภาพที่ 2.2-5 ระบบบำบัดน้ำเสีย

2. จัดให้มีเจ้าหน้าที่ที่มีความรู้ ความชำนาญ ดูแลรักษาและควบคุมระบบบำบัดน้ำเสียให้ทำงานได้อย่างต่อเนื่อง และมีประสิทธิภาพ	✓ - โครงการมีเจ้าหน้าที่ที่มีความรู้ ในการดูแลระบบบำบัดน้ำเสียให้มีประสิทธิภาพ และผลน้ำคุณภาพน้ำเสียอยู่ในเกณฑ์มาตรฐาน	-	ภาพที่ 2.2-5 ระบบบำบัดน้ำเสีย

3. ประสานให้รถสูบล้างของสำนักงานเขตราชเทวี มาสูบล้างส่วนเกินไปกำจัดทุก 2 เดือน	✓ - ทางโครงการมีเจ้าหน้าที่ตรวจสอบบ่อสูบล้างเป็นประจำ หากมีตะกอนมาก ทางโครงการจะทำการสูบล้างส่วนเกินไปกำจัด โดยโครงการมีแผนในการสูบล้างปีละ 1 ครั้ง ซึ่ง ในปี 2565 ทางโครงการมีแผนดำเนินการในปลายปี	-	ภาพที่ 2.2-5 ระบบบำบัดน้ำเสีย

5. ติดตั้งตัวกรองชีวภาพ (Bio-filter) บริเวณปลายท่อระบายอากาศ (ท่อ Vent)	✓ - โครงการมีการติดตั้งระบบตัวกรองชีวภาพ (Bio-filter) ซึ่งอยู่บริเวณชั้น 2 เพื่อกำจัดละอองน้ำ (Aerosol) เรียบร้อยแล้ว	-	ภาพที่ 2.2-5 ระบบบำบัดน้ำเสีย

น้ำออกระบบบำบัด

น้ำเข้าระบบบำบัด

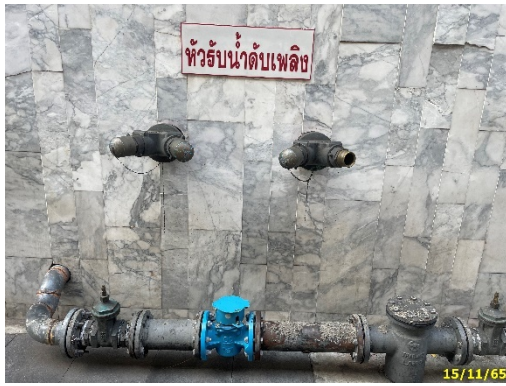
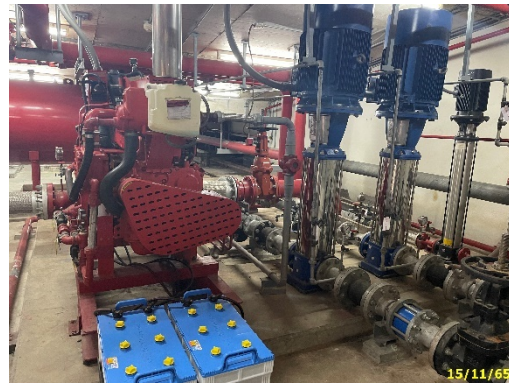
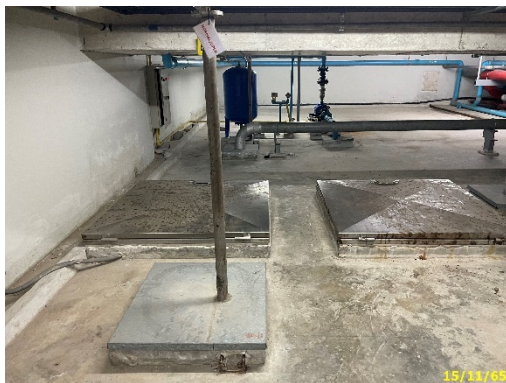
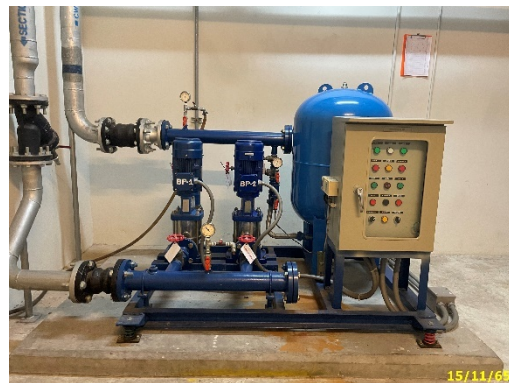
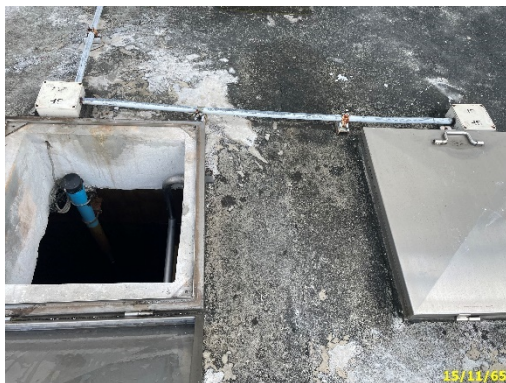
2. ทรัพยากรสิ่งแวดล้อมทางชีวภาพ					
2.1 ทรัพยากรชีวภาพทางบก	-	-	-	-	-
2.2 ทรัพยากรทางบก	-	-	-	-	-
3. คุณค่าการใช้ประโยชน์ของมนุษย์					
3.1 การใช้น้ำ	1. จัดให้มีน้ำสำรองเก็บไว้ในถังเก็บน้ำใต้ดิน และถังเก็บน้ำบนชั้นถังเก็บน้ำ โดยสำรองน้ำใช้ได้ไม่น้อยกว่า 1.7 วัน	✓	- โครงการมีการสำรองน้ำใช้โดยเก็บไว้ในถังเก็บน้ำใต้ดิน และชั้นดาดฟ้าเรียบร้อยแล้ว	-	ภาพที่ 2.2-6 ระบบน้ำใช้

2. ต่อท่อรับน้ำประปาขนาดเส้นผ่านศูนย์กลาง 4 นิ้ว (0.1 เมตร) เพื่อนำน้ำประปามาเก็บไว้ในถังเก็บน้ำใต้ดิน โดยให้น้ำไหลเข้าถังเก็บน้ำโดยแรงโน้มถ่วง จากนั้นจึงสูบน้ำขึ้นไปเก็บยังถังเก็บน้ำบนชั้นถังเก็บน้ำ แล้วจ่ายไปยังส่วนต่างๆ ของอาคาร ไม่ดึงน้ำประปาจากท่อหลักโดยตรง	✓	- โครงการมีระบบสูบน้ำในอาคารสูบ เพื่อจ่ายน้ำโดยไม่ดึงน้ำจากท่อประปาโดยตรง และควบคุมระบบจ่ายน้ำด้วยระดับลูกลอย	-	ภาพที่ 2.2-6 ระบบน้ำใช้

3. ควบคุมการสูบน้ำขึ้นถังเก็บน้ำชั้นหลังคาและการจ่ายน้ำด้วยปริมาณและแรงดันที่เพียงพอต่อความต้องการ ระบบตั้งเวลา โดยกำหนดเวลาการสูบน้ำให้อยู่ในช่วง 24.00 -05.00 น. ซึ่งอยู่นอกช่วงเวลาที่พักอาศัยใกล้เคียงใช้น้ำ	✓	- โครงการมีระบบสูบน้ำในอาคารสูบ เพื่อจ่ายน้ำโดยไม่ดึงน้ำจากท่อประปาโดยตรง และควบคุมระบบจ่ายน้ำด้วยระดับลูกลอย	-	ภาพที่ 2.2-6 ระบบน้ำใช้

ท่อประปา และหัวรับน้ำดับเพลิง

เครื่องสูบน้ำดับเพลิง

ถังเก็บน้ำสำรองชั้นใต้ดิน

Booster Pump

ถังเก็บน้ำสำรองชั้นดาดฟ้า

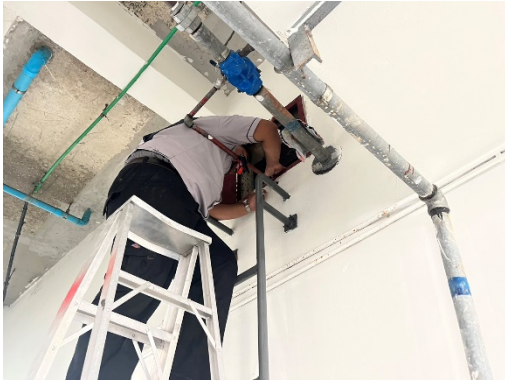
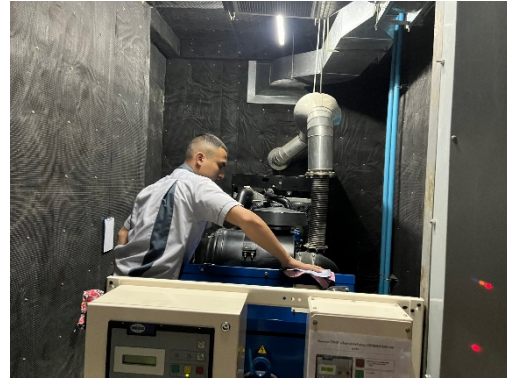
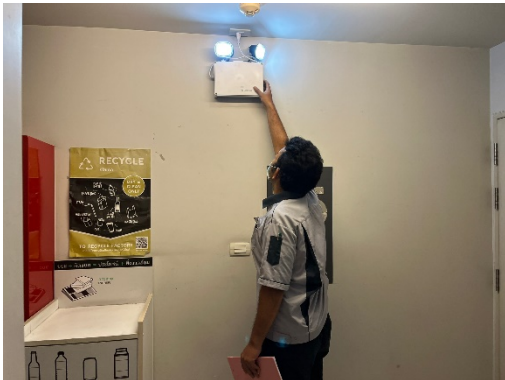
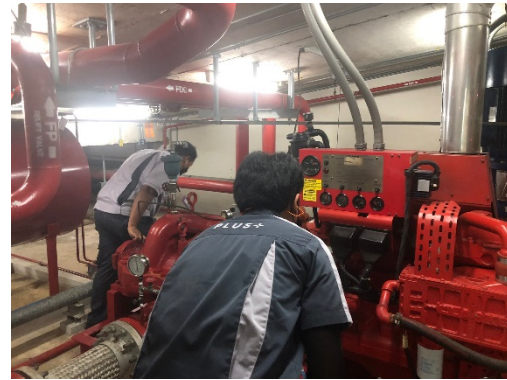
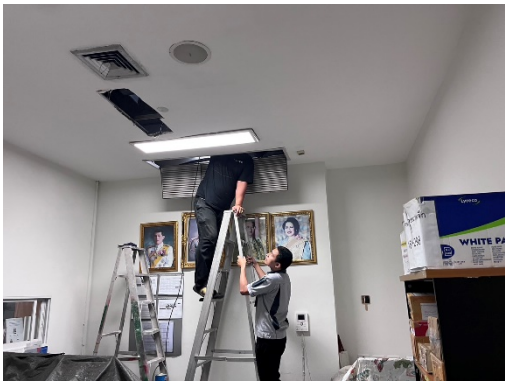
3. ตรวจสอบดูแลอุปกรณ์ของระบบระบายน้ำ เพื่อป้องกันมิให้มีการสะสมของตะกอนดินในบ่อพักที่เป็นสาเหตุให้เกิดการอุดตัน ซึ่งเป็นอุปสรรคในการระบาย	✓ - โครงการกำหนดให้ช่างประจำอาคารดูแลตรวจสอบบ่อพักของระบบระบายน้ำ เพื่อป้องกันการสะสมของตะกอนในบ่อพักน้ำอย่างสม่ำเสมอ	-	ภาพที่ 2.2-7 เจ้าหน้าที่ตรวจสอบระบบสาธารณูปโภคต่างๆ

3. จัดให้มีการตรวจสอบระบบป้องกันและเตือนอัคคีภัย ให้สามารถใช้งานได้อยู่เสมอ หากพบว่ามี การเสียหายหรือใช้การไม่ได้ให้ รีบดำเนินการแก้ไขทันที	✓	- โครงการกำหนดให้ช่างประจำอาคารดูแลตรวจสอบระบบป้องกันและเตือนอัคคีภัย อย่างสม่ำเสมอ	-	ภาพที่ 2.2-7 เจ้าหน้าที่ตรวจสอบระบบสาธารณูปโภคต่างๆ

3.8 ระบบปรับอากาศและระบายอากาศ	1. ดูแลตรวจสอบอุปกรณ์ที่ใช้ระบายอากาศ ให้สามารถใช้งานได้	✓ - โครงการจัดให้มีช่างประจำอาคารตรวจสอบอุปกรณ์ที่ใช้ระบายอากาศ เป็นประจำ	-	ภาพที่ 2.2-7 เจ้าหน้าที่ตรวจสอบระบบสาธารณูปโภคต่างๆ

ดูแลตรวจสอบระบบเส้นท่อประปา

ดูแลตรวจสอบเครื่องกำเนิดไฟฟ้า

ดูแลตรวจสอบระบบไฟฉุกเฉิน

ดูแลตรวจสอบเครื่องสูบน้ำดับเพลิง

ดูแลตรวจสอบเครื่องปรับอากาศส่วนกลาง

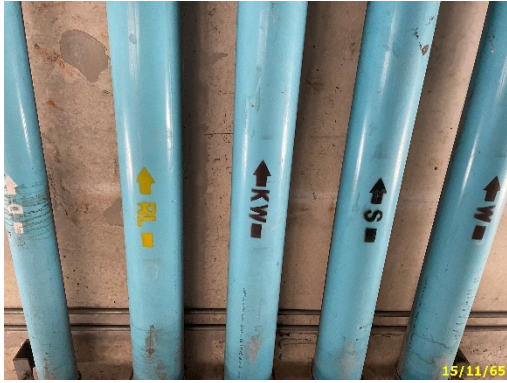
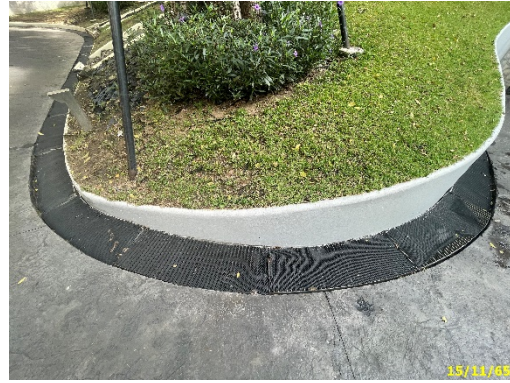
3.3 การระบายน้ำ	1. จัดให้มีรางระบายน้ำ ความกว้าง 0.4 ม. ความลึกเฉลี่ย 0.5 ม. ลาดเอียง 1:200 ความยาว 178 ม. สามารถกักเก็บน้ำได้ประมาณ 36 ลบ.ม. เพียงพอต่อปริมาณน้ำหลากส่วนเกินที่ต้องกักเก็บไว้ในโครงการประมาณ 28 ลบ.ม.	✓ - โครงการมีรางระบายน้ำรอบโครงการ ซึ่งสามารถชะลอน้ำก่อนที่จะระบายออกนอกโครงการ	-	ภาพที่ 2.2-8 ระบบระบายน้ำ

2. จำกัดขนาดท่อระบายน้ำก่อนที่จะระบายน้ำออกสู่ท่อระบายน้ำริมถนนพญาไท โดยใช้ท่อขนาด 0.15 ม. ซึ่งมีอัตราการระบายน้ำ 0.023 ลบ.ม./วินาที (ไม่เกิน 0.026 ลบ.ม./วินาที)	✓ - โครงการมีการใช้ท่อขนาด 0.15 ม. ในการระบายน้ำออกนอกโครงการ ตามมาตรการระบุแล้ว	-	ภาพที่ 2.2-8 ระบบระบายน้ำ

ระบบระบายน้ำฝนจากหลังคา และระบายน้ำ
ภายในอาคาร

ระบบระบายน้ำภายนอกอาคาร

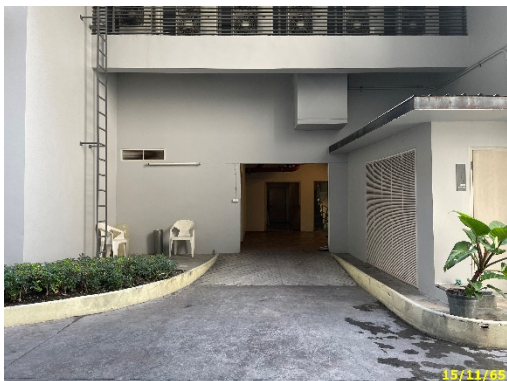
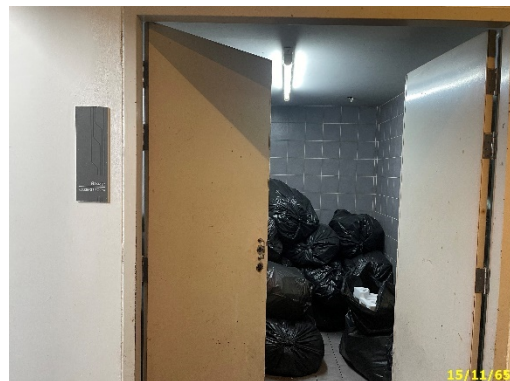
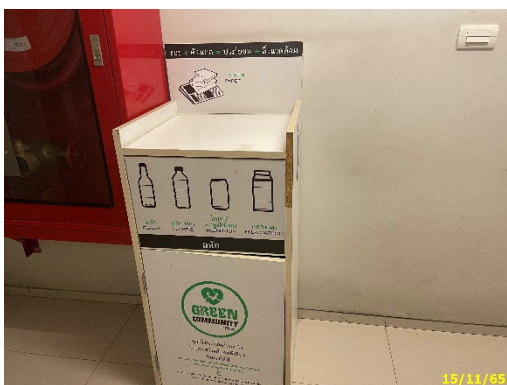
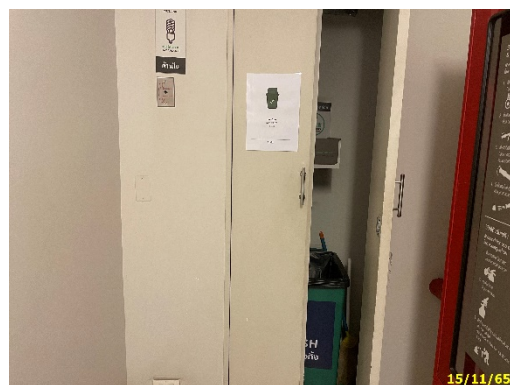
3.4 การจัดการมูลฝอย	1. จัดให้มีห้องพักมูลฝอยประจำชั้น ตั้งแต่ชั้นที่ 8 ถึงชั้นที่ 42 (ซึ่งเป็นชั้นพักอาศัย) จำนวน 1 ห้อง/ชั้น ซึ่งอยู่ภายในโรงลิฟต์ดับเพลิง โดยจัดให้มีถังมูลฝอย ขนาด 100 ล. จำนวน 2 ถังชั้น (ถังมูลฝอยเปียก 1 ถัง และถังมูลฝอยแห้ง 1 ถัง) และถังมูลฝอยขนาด 50 ล. จำนวน 1 ถัง (รองรับมูลฝอยอันตราย) ตั้งไว้ภายใน และประชาสัมพันธ์ให้ผู้พักอาศัยนำมูลฝอยมาทิ้งในถังมูลฝอยดังกล่าว	✓ - โครงการมีถังรองรับมูลฝอยเปียก ขนาด 240 ลิตร จำนวน 1 ถัง และชั้นลอยเพื่อรองรับมูลฝอยอันตราย 1 ชั้น ส่วนถังรองรับมูลฝอยแห้ง ขนาด 100 ลิตร จำนวน 1 ถังอยู่บริเวณด้านหน้าลิฟต์ดับเพลิงเรียบร้อยแล้ว	-	ภาพที่ 2.2-9 ห้องพักมูลฝอย

2. จัดให้มีห้องพักมูลฝอยรวมของโครงการ ให้มีความจุไม่น้อยกว่า 3 เท่าของปริมาณมูลฝอยที่เกิดขึ้นในแต่ละวัน ซึ่งภายในห้องพักมูลฝอยรวมแบ่งเป็นห้องพักมูลฝอยแห้ง และ ห้องพักมูลฝอยเปียกอย่างชัดเจน	✓ - โครงการมีห้องพักมูลฝอยรวมของโครงการซึ่งตั้งอยู่ที่ชั้น 1 ของอาคาร มีจำนวน 1 ห้อง แต่ด้านในแบ่งเป็นที่เก็บมูลฝอยเปียกและมูลฝอยแห้ง	-	ภาพที่ 2.2-9 ห้องพักมูลฝอย

6. ห้องพักมูลฝอยต้องมีประตูปิดมิดชิด เพื่อป้องกันกลิ่นรบกวนผู้อยู่อาศัย และชุมชนบริเวณใกล้เคียง โดยจะเปิดประตูเฉพาะช่วงที่มี การเก็บขนมูลฝอยเท่านั้น	✓ - โครงการมีห้องพักมูลฝอยรวมของโครงการซึ่งตั้งอยู่ที่ชั้น 1 มีประตูปิดมิดชิด จะเปิดเมื่อมีการขนมูลฝอยเท่านั้น	-	ภาพที่ 2.2-9 ห้องพักมูลฝอย

7. จัดให้มีท่อรวบรวมน้ำเสียบริเวณพื้นที่ห้องพักมูลฝอยรวม เพื่อรวบรวมน้ำจากการล้างห้องพักมูลฝอยรวม เข้าสู่ระบบบำบัดน้ำเสียของโครงการต่อไป	✓ - โครงการมีท่อระบายน้ำที่ห้องพักมูลฝอยรวมของโครงการ	-	ภาพที่ 2.2-9 ห้องพักมูลฝอย

9. ประสานกับสำนักงานเขตราชเทวีให้มาเก็บมูลฝอยจากโครงการ อย่างสม่ำเสมอ โดยไม่มีการตกค้าง	✓ - โครงการมีการติดต่อประสานงานให้ทางสำนักงานเขตราชเทวีเข้ามาเก็บมูลฝอยทุกวัน โดยเวลาประมาณ 23.00 น.	-	ภาพที่ 2.2-9 ห้องพักมูลฝอย

พื้นที่จอดรถเก็บขนมูลฝอยของสำนักงานเขต

ห้องพักมูลฝอยรวม

ห้องพักมูลฝอยประจำชั้น

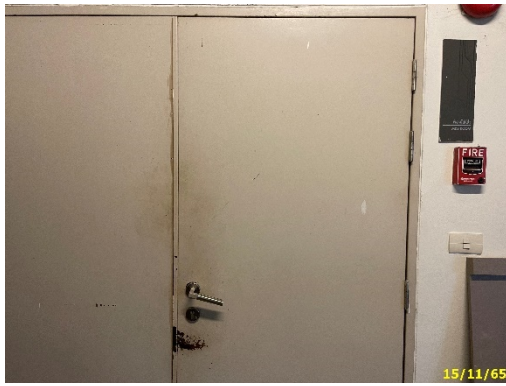
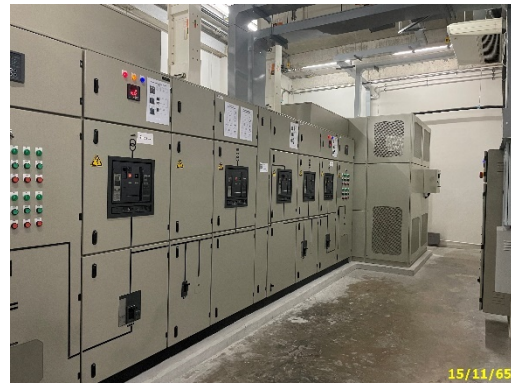
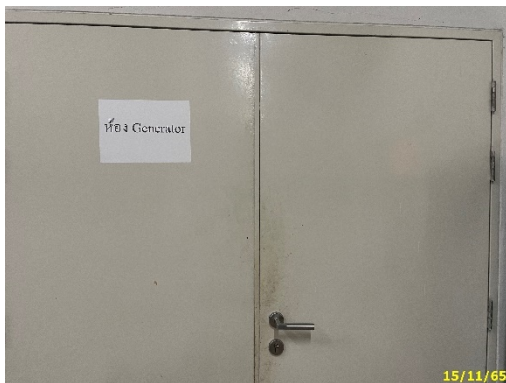
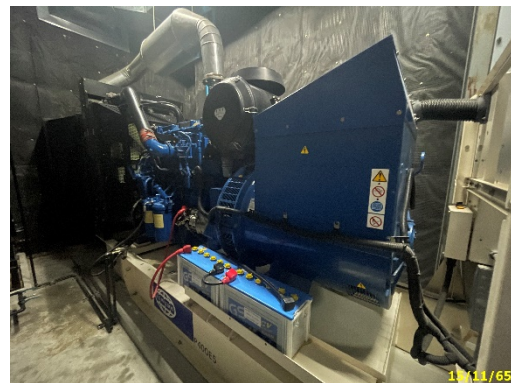
3.5 การใช้ไฟฟ้า	1. ติดตั้งหม้อแปลงไฟฟ้า ชนิดแห้ง (Dry Type Cast Resin) ขนาด 2,500 KVA จำนวน 2 ชุด	✓ - โครงการมีการติดตั้งหม้อแปลงไฟฟ้า ขนาด 2,500 KVA จำนวน 2 ชุด ตามมาตรการระบุเรียบร้อยแล้ว	-	ภาพที่ 2.2-10 ระบบไฟฟ้า

2. จัดเตรียมระบบไฟฟ้าสำรอง ในกรณีที่ระบบไฟฟ้าปกติขัดข้อง ได้แก่ Battery ขนาด 24 V และเครื่องกำเนิดไฟฟ้า ขนาด 500 KVA จำนวน 1 ชุด ซึ่งจะสามารถสำรองไฟฟ้าได้นาน 8 ชั่วโมง	✓ - โครงการมีระบบไฟฟ้าสำรอง และเครื่องกำเนิดไฟฟ้า ขนาด 400 KVA จำนวน 1 ชุด	-	ภาพที่ 2.2-10 ระบบไฟฟ้า

3. ต่อท่อระบายไอเสียจากห้องเครื่องกำเนิดไฟฟ้าออกไปยังบริเวณด้านทิศตะวันตกของห้องเครื่องไฟฟ้าซึ่งอยู่ติดกับพื้นที่ทางวิ่งรถ และถัดออกไปเป็นผนังทึบของอาคารสำนักงานของโรงแรมเอเชีย ขนาดความสูง 5 ชั้น เพื่อช่วยระบายความร้อนและไอเสีย ที่เกิดขึ้นออกสู่ภายนอก	✓ - โครงการมีการต่อท่อระบายไอเสียจากห้องเครื่องกำเนิดไฟฟ้า ระบายออกบริเวณชั้น 1 ทางด้านหลังโครงการ	-	ภาพที่ 2.2-10 ระบบไฟฟ้า

4. ตรวจสอบ และดูแลระบบท่อไอเสียจากห้องเครื่องกำเนิดไฟฟ้า เป็นประจำสม่ำเสมอเพื่อป้องกันการรั่วซึม	✓ - โครงการมีการตรวจสอบท่อไอเสียของห้องเครื่องกำเนิดไฟฟ้า อย่างสม่ำเสมอ	-	ภาพที่ 2.2-10 ระบบไฟฟ้า

5. บุผนังทุกด้านของห้องเครื่องกำเนิดไฟฟ้าด้วยวัสดุกันเสียง และใช้ประตูเหล็กที่มีการบุด้วยวัสดุกันเสียงเช่นเดียวกัน	✓ - โครงการมีบุผนังทุกด้านที่ห้องเครื่องกำเนิดไฟฟ้าเพื่อกันเสียงที่เกิดขึ้น	-	ภาพที่ 2.2-10 ระบบไฟฟ้า

6. ติดตั้งเครื่องกำเนิดไฟฟ้าห่างจากผนังห้อง 1 ม.	✓ - โครงการติดตั้งเครื่องกำเนิดไฟฟ้าห่างจากผนัง 1 เมตร	-	ภาพที่ 2.2-10 ระบบไฟฟ้า
	7. ติดตั้งตะแกรงกันเสียงที่บริเวณหน้า Gravity Shutter ของพัสดมระบายอากาศ	✓ - โครงการติดตั้งตะแกรงกันเสียงบริเวณหน้าพัสดมระบายอากาศเรียบร้อยแล้ว	-	ภาพที่ 2.2-11 ระบบระบายอากาศ

ระบบไฟฟ้าปกติ

ระบบไฟฟ้าฉุกเฉิน

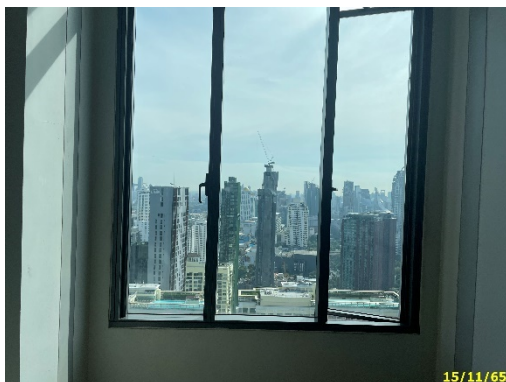
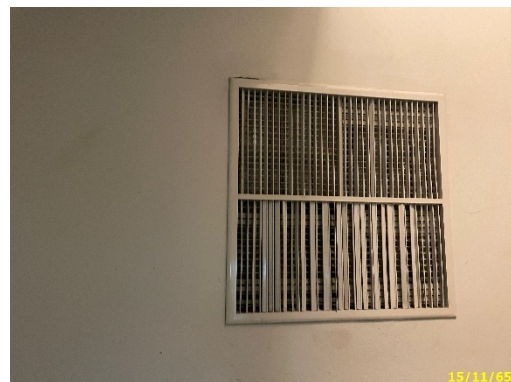
ภาพที่ 2.2-11 ระบบระบายอากาศ

ระบายอากาศโดยวิธีธรรมชาติ

ระบายอากาศโดยวิธีกล

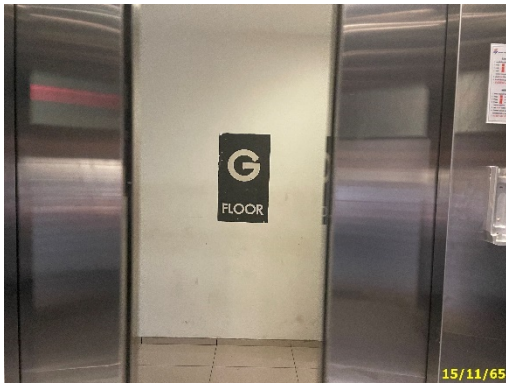
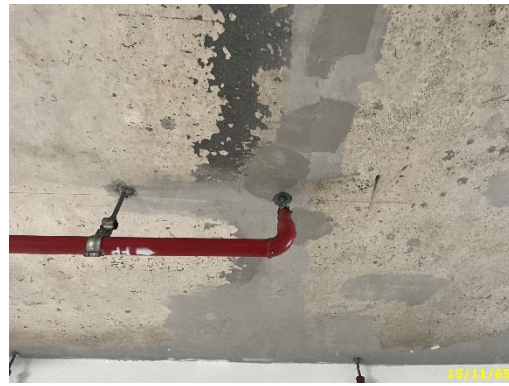
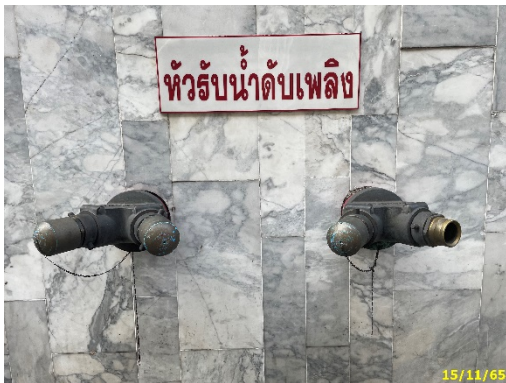
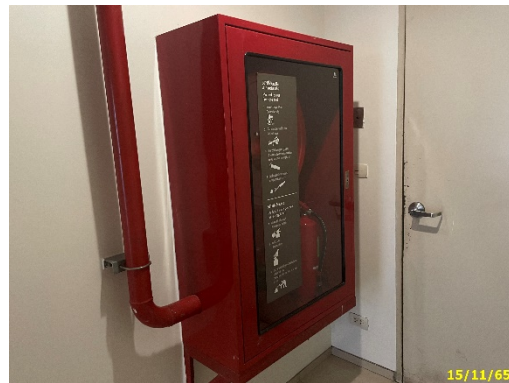
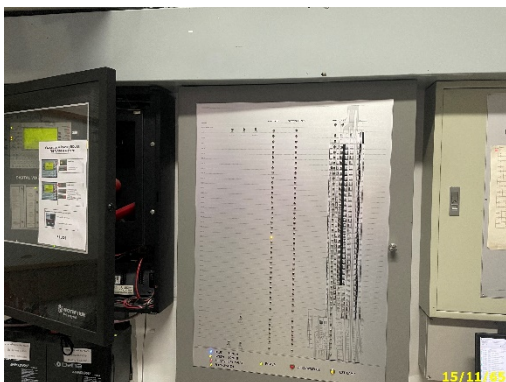
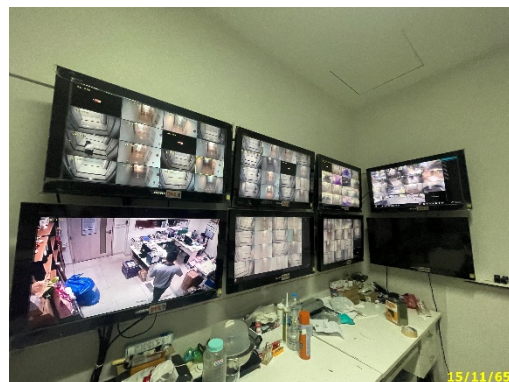
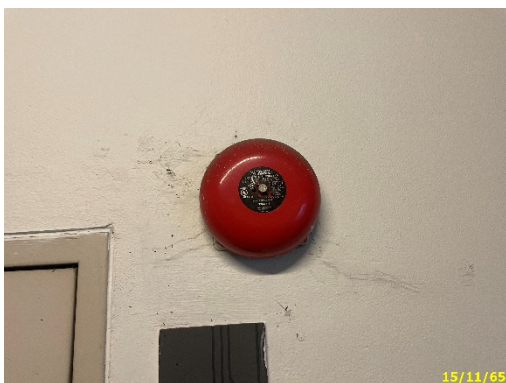
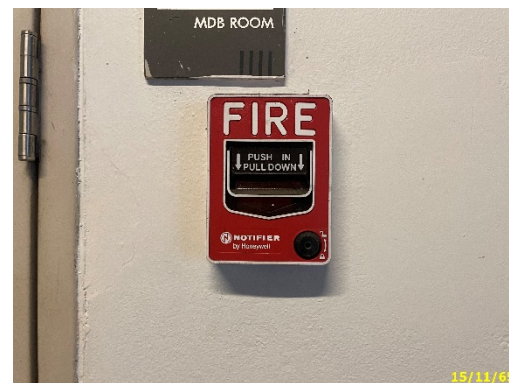
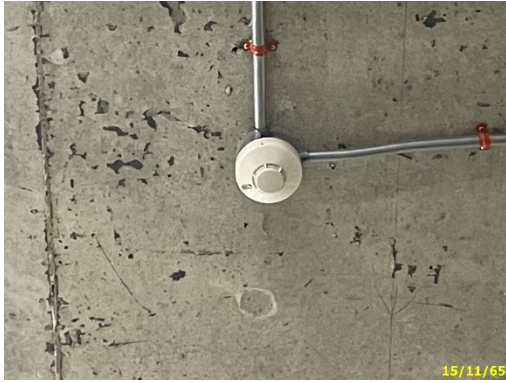
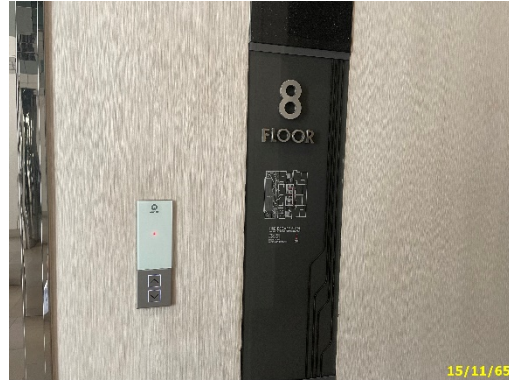
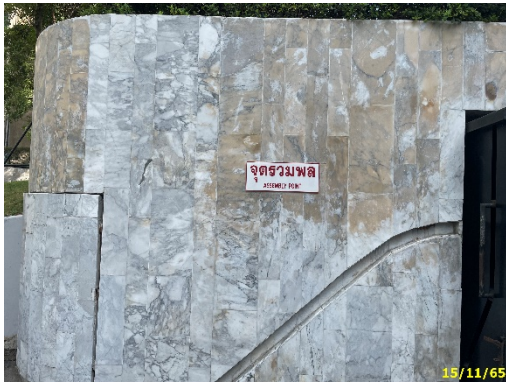
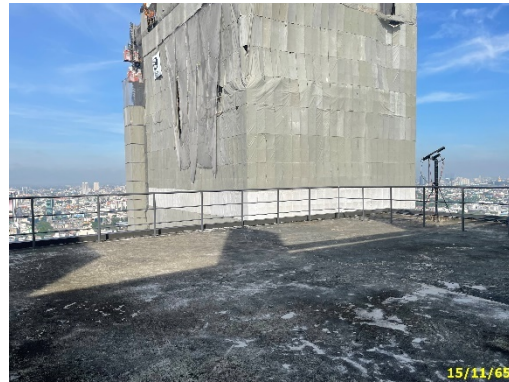
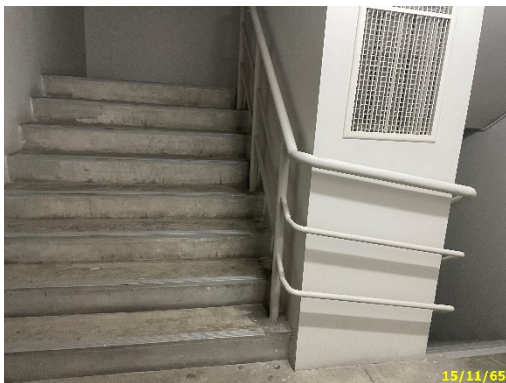
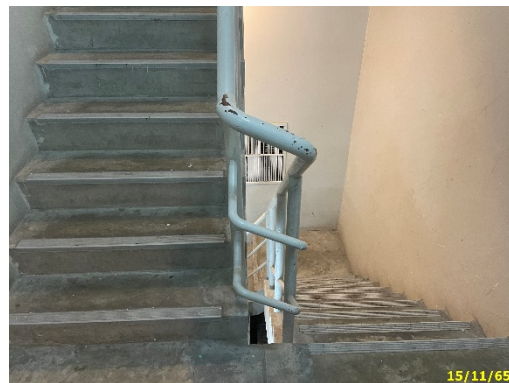
4. ติดป้ายแนะนำการใช้อุปกรณ์แต่ละตัวไว้บริเวณที่อุปกรณ์ติดตั้งอยู่ เพื่อให้ผู้ที่อยู่ใกล้ที่เกิดเหตุสามารถใช้ได้ทันที	✓	- โครงการจัดให้มีการติดป้ายแนะนำการใช้อุปกรณ์แต่ละตัวติดไว้บริเวณที่อุปกรณ์ติดตั้งเรียบร้อยแล้ว	-	ภาพที่ 2.2-12 ระบบป้องกันและเตือนอัคคีภัย

3.7 ระบบป้องกันอัคคีภัย (ต่อ)	5. ติดตั้งแผนผังแสดงรายละเอียดตำแหน่งบันไดหนีไฟ อุปกรณ์ระงับอัคคีภัยทางเดิน และเส้นทางการอพยพหนีไฟ ไว้บริเวณโถง ทางเดินทุกชั้นของแต่ละอาคาร เพื่อประโยชน์ของผู้พักอาศัย ภายในแต่ละอาคารและเจ้าหน้าที่บรรเทาสาธารณภัย	✓ - โครงการติดตั้งแผนผังแสดงรายละเอียดตำแหน่งบันไดหนีไฟ อุปกรณ์ระงับอัคคีภัยทางเดิน และเส้นทางการอพยพหนีไฟไว้บริเวณโถงลิฟต์ทุกชั้นของอาคารแล้ว	-	ภาพที่ 2.2-12 ระบบป้องกันและเตือนอัคคีภัย

ลิฟต์ดับเพลิง

ระบบกระจายน้ำดับเพลิง

หัวรับน้ำดับเพลิง

ตู้เก็บสายน้ำดับเพลิง

แผงควบคุม

ระบบสัญญาณกล้อง CCTV

กริ่งสัญญาณเตือน

เครื่องแจ้งเหตุด้วยมือดึง

เครื่องตรวจจับควัน

แผนอพยพหนีไฟ

พื้นที่จุดรวมพล

พื้นที่หนีไฟทางอากาศ

บันไดหนีไฟ ST-1

บันไดหนีไฟ ST-2
