บทที่ 2 การตรวจสอบผลการปฏิบัติตามมาตรการป้องกันและแก้ไขผลกระทบสิ่งแวดล้อม

ตารางที่ 2-1 ผลการตรวจสอบการปฏิบัติตามมาตรการป้องกันและแก้ไขผลกระทบสิ่งแวดล้อมทั่วไป

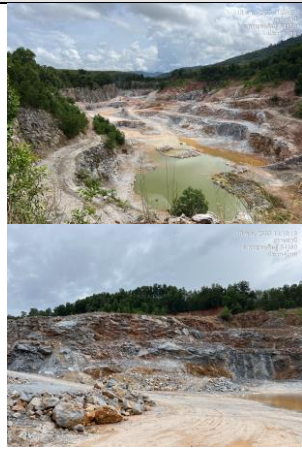
เงื่อนไขตามมาตรการฯ	ผลการปฏิบัติตามมาตรการฯ	ปัญหาอุปสรรคที่ไม่สามารถปฏิบัติตามมาตรการฯ และแนวทางแก้ไข	ภาพถ่ายประกอบ
1.ให้เปิดการทำเหมืองเพื่อทำการผลิตแร่ตามแผนผังโครงการทำเหมือง โดยเปิดหน้าเหมืองในลักษณะขั้นบันได โดยให้หน้า Bench ที่อยู่ระหว่างการทำเหมืองเอียงประมาณ 75-85 องศา ให้ขั้นบันไดหน้าเหมืองมีความสูง 10 ม. ความกว้างไม่น้อยกว่า 10 ม. และควบคุมความลาดชันรวมของหน้าเหมือง (Overall Slope) ไม่เกิน 45 องศา สำหรับบริเวณที่ยังไม่เปิดการทำเหมืองให้รักษาสภาพธรรมชาติเดิมไว้ให้มากที่สุด	ปฏิบัติ : โครงการเปิดหน้าเหมืองมีลักษณะเป็นขั้นบันได ความกว้าง/สูงตามที่กำหนด โดยให้หน้า Bench ที่อยู่ระหว่างการทำเหมืองเอียงประมาณ 75-85 องศา ให้ขั้นบันไดหน้าเหมืองมีความสูง 10 ม. ความกว้างไม่น้อยกว่า 10 ม.

<p>สภาพหน้าเหมืองมีลักษณะเป็นขั้นบันได</p>

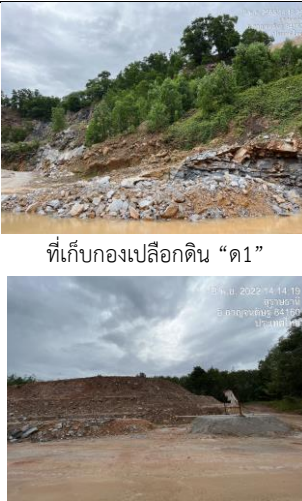
3.ให้นำเปลือกดินและเศษหินที่เกิดจากการทำเหมืองไปเก็บกองยังพื้นที่เก็บกองเปลือกดินบริเวณหมายเลข “ด1” และ “ด2” เนื้อที่ประมาณ 28 ไร่ โดยเก็บกองสูงไม่เกิน 6 ม. และควบคุมความลาดชันให้อยู่ในลักษณะที่ปลอดภัยต่อการชะล้างพังทลาย พร้อมทั้งให้ดำเนินการปลูกพืชคลุมดินและไม้ยืนต้นบริเวณที่เก็บกองเปลือกดินเป็นช่วงๆทุกปี เพื่อป้องกันการพังทลายของหน้าดินและฟื้นฟูสภาพพื้นที่ให้มีความใกล้เคียงกับสภาพแวดล้อมโดยรอบ	ปฏิบัติ : โครงการนำเปลือกดินที่ได้จากการเปิดหน้าเหมืองมาเก็บกองไว้ยังพื้นที่เก็บกองเปลือกดิน “ด1” และ “ด2” พร้อมทั้งปลูกไม้ยืนต้น และพืชคลุมดินบนที่เก็บกองดังกล่าวเป็นที่เรียบร้อยแล้ว

<p>ที่เก็บกองเปลือกดิน “ด1”</p> <p>ที่เก็บกองเปลือกดิน “ด2”</p>

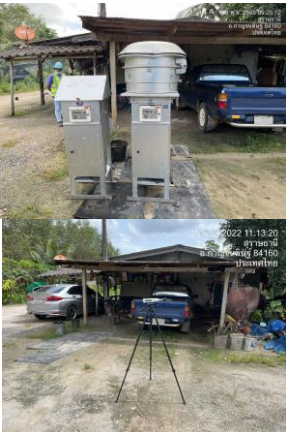
เงื่อนไขตามมาตรการฯ	ผลการปฏิบัติตามมาตรการฯ	ปัญหาอุปสรรคที่ไม่สามารถปฏิบัติตามมาตรการฯ และแนวทางแก้ไข	ภาพถ่ายประกอบ
<p>14.1 ให้ทำการตรวจวัดปริมาณฝุ่นละอองรวมในอากาศ (TSP) ปริมาณฝุ่นละอองขนาดเล็กไม่เกิน 10 ไมครอน (PM10) และระดับเสียง จำนวน 2 สถานี ได้แก่ บริเวณโรงแต่งแร่ และบริเวณชุมชนบ้านคีรีรอบ โดยทำการตรวจวัดปีละ 2 ครั้ง ในช่วงเดือนมีนาคม-พฤษภาคม และเดือนตุลาคม-ธันวาคมของทุกปี</p>	<p>ปริมาณฝุ่นละอองทั้ง 2 ชนิดมีค่าไม่เกินตามมาตรฐานที่กฎหมายกำหนด --ได้วัดค่าระดับเสียงเฉลี่ย 24 ชั่วโมง (Leq24 hr.) และระดับเสียงสูงสุด (Lmax)บริเวณโรงแต่งแร่และชุมชนบ้านคีรีรอบเมื่อ 18-19 พฤศจิกายน 65 พบว่าระดับเสียงทั้ง 2 ชนิดมีค่าไม่เกินตามมาตรฐานที่กฎหมายกำหนด</p>
