รายงานผลการปฏิบัติตามมาตรการป้องกันและแก้ไขผลกระทบสิ่งแวดล้อม
และมาตรการติดตามตรวจสอบผลกระทบสิ่งแวดล้อม
(ระยะดำเนินการ)
ระหว่างเดือน กรกฎาคม ถึง ธันวาคม พ.ศ. 2565

โครงการ ดีคอนโด กำแพงแสน
เจ้าของโครงการ นิติบุคคลอาคารชุด ดีคอนโดแคมปัส กำแพงแสน
ที่ตั้งเลขที่ 68 หมู่ที่ 9 ตำบลกำแพงแสน อำเภอกำแพงแสน
จังหวัดนครปฐม 73140

มกราคม 2566

จัดทำโดย บริษัท ศูนย์วิเคราะห์น้ำ จำกัด
1/94 หมู่ที่ 5 ต.คานหาม อ.อุทัย จ.พระนครศรีอยุธยา 13210
โทรศัพท์ : 035-800593, 035-226382-3 โทรสาร : 035-800594

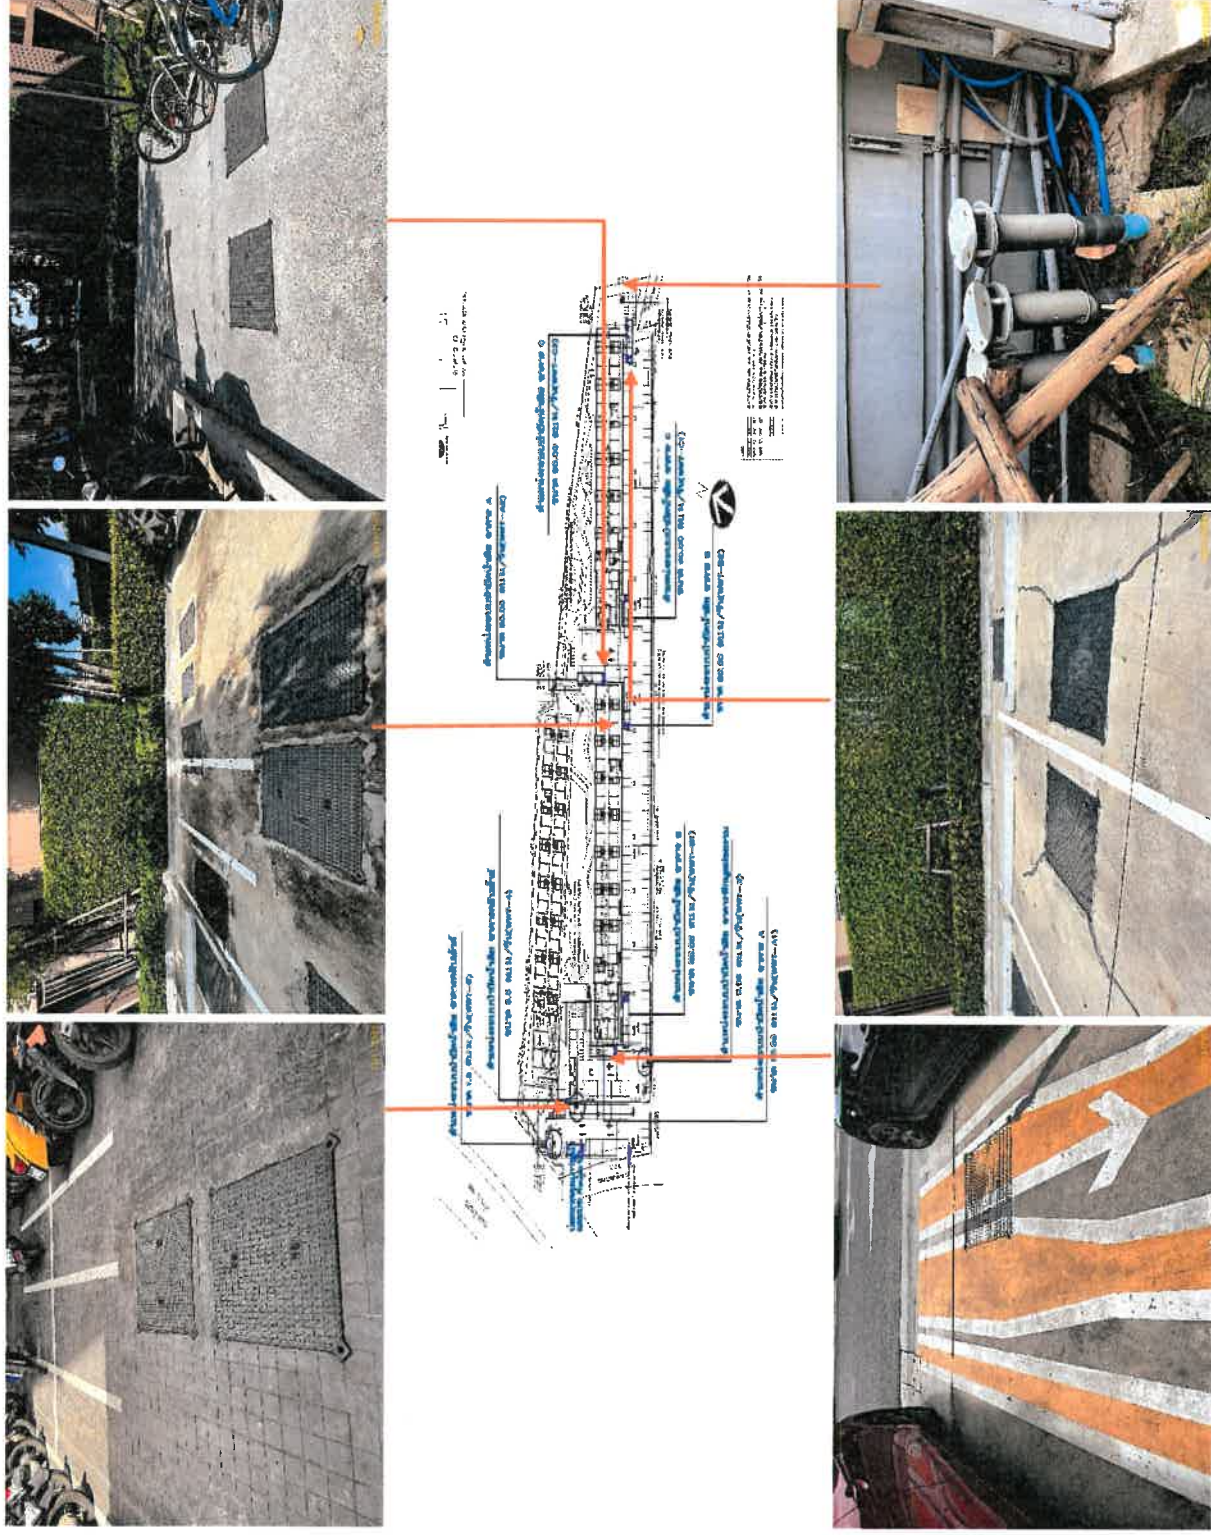
ภาพที่ 1.3.5-1 ระบบบำบัดน้ำเสีย

ปัจจุบันมีการออกแบบให้มีการระบบบำบัดน้ำเสียรวม จำนวน 9 ชุด เป็นระบบ Activated Sludge จำนวน 6 ชุด สำหรับรองรับน้ำเสียจากอาคาร A อาคาร B และ อาคาร C เป็นขนาดรองรับ 80 ลบ.ม./วัน จำนวน 4 ชุด และขนาดรองรับ 60 ลบ.ม./วัน จำนวน 2 ชุด โดยรูปแบบและขนาดเป็นไปตามที่ระบุในรายงานการประเมินผลกระทบสิ่งแวดล้อม ปัจจุบันโครงการได้เข้าสู่ระยะดำเนินการและมีน้ำเสียเกิดขึ้น โดยผลการดำเนินการเป็นไปอย่างมีประสิทธิภาพ ดังนั้นผลการดำเนินการจึงส่วนใหญ่เป็นไปตามผลที่ได้จากการประเมินผลกระทบสิ่งแวดล้อม

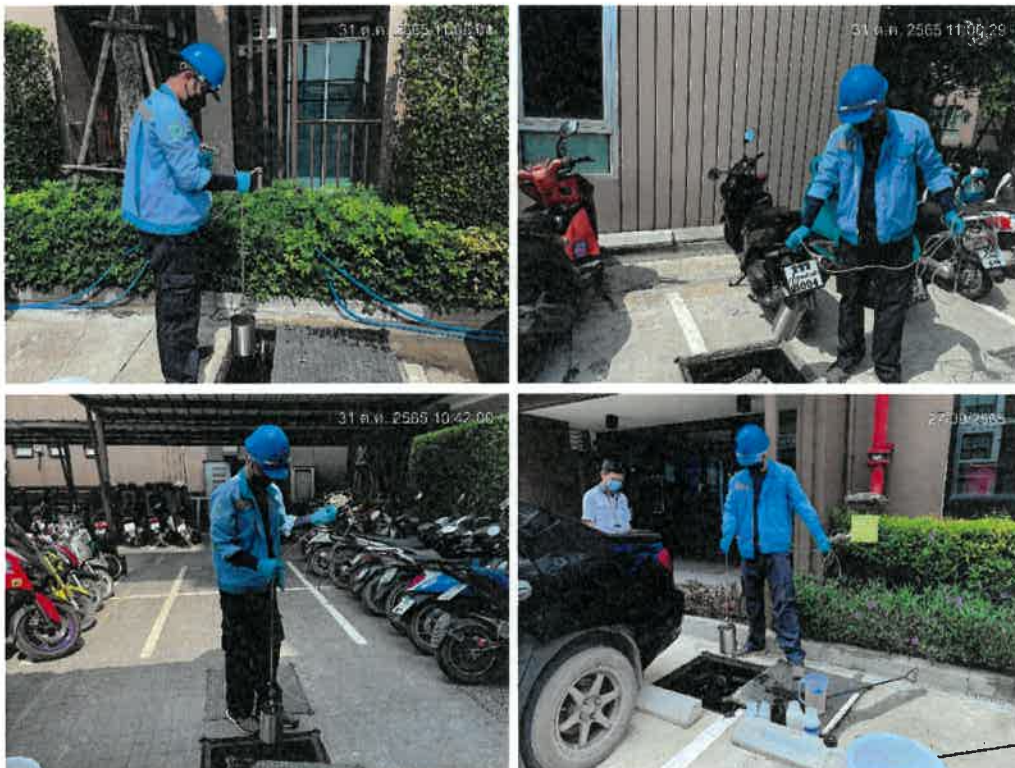
ภาพที่ 3.5.4-1 การเก็บตัวอย่างน้ำของระบบบำบัดน้ำเสีย

จากการตรวจวิเคราะห์คุณภาพน้ำทั้งก่อนระบายออกสู่ภายนอกโครงการ บริเวณถังเกรอะของระบบบำบัดแต่ละชุด และบริเวณบ่อบำบัดน้ำตอนปลาย ระหว่างเดือน กรกฎาคม ถึง ธันวาคม 2565 พบว่า คุณภาพน้ำทั้งๆ ส่วนใหญ่มีค่าอยู่ในเกณฑ์มาตรฐานตามประกาศกระทรวงทรัพยากรธรรมชาติและสิ่งแวดล้อม เรื่อง กำหนดมาตรฐานควบคุมการระบายน้ำทิ้งจากอาคารบางประเภทและบางขนาด (ประเภท ก)

ทั้งนี้เนื่องจาก ค่าTDS ของน้ำประปามีค่าสูงทำให้น้ำที่ผ่านระบบบำบัดน้ำเสียมีค่าสูงไปด้วย แต่เมื่อนำค่า TDS ของน้ำประปามาลบกับ TDS น้ำที่ผ่านระบบบำบัดน้ำเสียแล้ว พบว่า มีค่าไม่เกิน ค่ามาตรฐาน
