สรุปมาตรการป้องกันและ แก้ไขผลกระทบสิ่งแวดล้อม มาตรการติดตามตรวจสอบ คุณภาพสิ่งแวดล้อม และข้อเสนอแนะ

สรุปมาตรการป้องกันและแก้ไขผลกระทบสิ่งแวดล้อม และมาตรการติดตามตรวจสอบคุณภาพสิ่งแวดล้อม และข้อเสนอแนะ

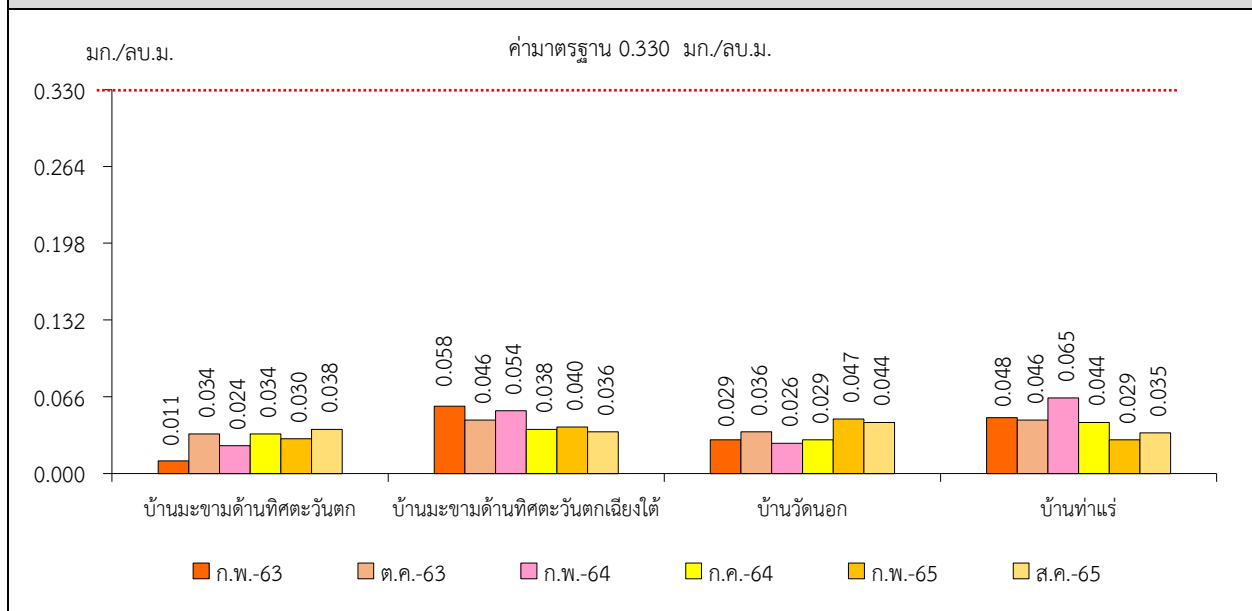
รูปที่ 3-1 กราฟแสดงผลการตรวจวัดปริมาณฝุ่นละอองแขวนลอยรวม (TSP)
เปรียบเทียบกับค่ามาตรฐาน

จากข้อมูลผลการตรวจวัดคุณภาพอากาศในรูปปริมาณฝุ่นละอองแขวนลอยรวม (TSP) โครงการเหมืองแร่โดโลไมต์ ประทานบัตรที่ 30234/15864 ของบริษัท แร่สัมพันธ์ จำกัด จำนวน 4 สถานี ได้แก่ บริเวณบ้านมะขามด้านทิศตะวันตก บริเวณบ้านมะขามด้านทิศตะวันตกเฉียงใต้ บริเวณบ้านวัดนอก และบริเวณบ้านท่าแร่ ที่ผ่านมาจนถึงเดือนสิงหาคม 2565 พบว่า สถานีที่มีผลการตรวจวัดปริมาณฝุ่นละอองแขวนลอยรวม (TSP) สูงสุด คือบริเวณบ้านท่าแร่ มีค่าเท่ากับ 0.065 มิลลิกรัมต่อลูกบาศก์เมตรในเดือนกุมภาพันธ์ 2564 เมื่อนำมาเปรียบเทียบกับค่ามาตรฐาน พบว่า ผลการตรวจวัดมีค่าอยู่ในเกณฑ์มาตรฐานตามประกาศคณะกรรมการสิ่งแวดล้อมแห่งชาติ ฉบับที่ 24 (พ.ศ. 2547) เรื่อง กำหนด

มาตรฐานคุณภาพอากาศในบรรยากาศโดยทั่วไป ที่กำหนดปริมาณฝุ่นละอองแขวนลอยรวม (TSP) ไว้ไม่เกิน 0.330 มิลลิกรัมต่อลูกบาศก์เมตร สรุปผลการตรวจวัดดังตารางที่ 3-1 และรูปที่ 3-1

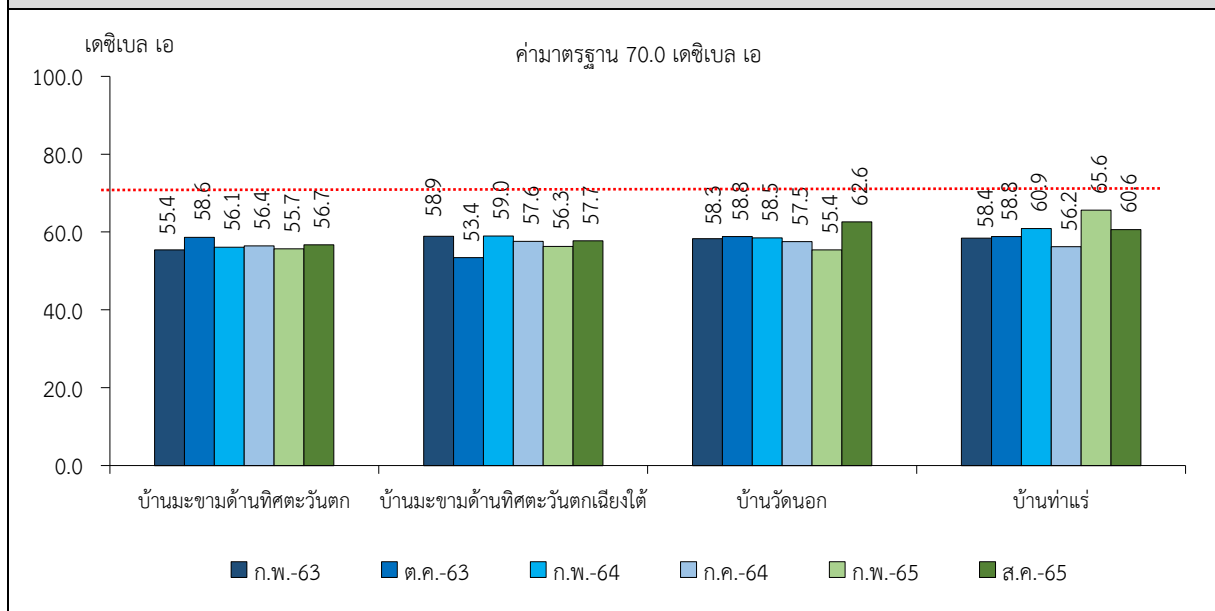
รูปที่ 3-2 กราฟสรุปผลการตรวจวัดระดับเสียงเฉลี่ย 24 ชั่วโมง (Leq 24 hrs.)
เปรียบเทียบกับค่ามาตรฐาน

จากข้อมูลผลการตรวจวัดระดับเสียงเฉลี่ย 24 ชั่วโมง (Leq 24 hrs.) โครงการเหมืองแร่โกลด์ไมด์ ประทานบัตรที่ 30234/15864 ของบริษัท แร่สัมพันธ์ จำกัด จำนวน 4 สถานี ได้แก่ บริเวณบ้านมะขามด้านทิศตะวันตก บริเวณบ้านมะขามด้านทิศตะวันตกเฉียงใต้ บริเวณบ้านวัดนอก และบริเวณบ้านท่าแร่ ที่ผ่านมาจนถึงเดือนสิงหาคม 2565 พบว่า สถานีที่มีผลการตรวจวัดระดับเสียงเฉลี่ย 24 ชั่วโมง (Leq 24 hrs.) สูงสุด คือบริเวณบ้านท่าแร่ มีค่าเท่ากับ 65.6 เดซิเบล เอ ในเดือนกุมภาพันธ์ 2565 เมื่อนำมาเปรียบเทียบกับค่ามาตรฐาน พบว่า ผลการตรวจวัดมีค่าอยู่ในเกณฑ์มาตรฐานตามประกาศคณะกรรมการสิ่งแวดล้อมแห่งชาติ ฉบับที่ 15 (พ.ศ. 2540) เรื่อง กำหนดมาตรฐานระดับเสียงโดยทั่วไป ที่กำหนดระดับเสียงเฉลี่ย 24 ชั่วโมง (Leq 24 hrs.) ไว้ไม่เกิน 70 เดซิเบล เอ สรุปผลการตรวจวัดดังตารางที่ 3-2 และรูปที่ 3-2

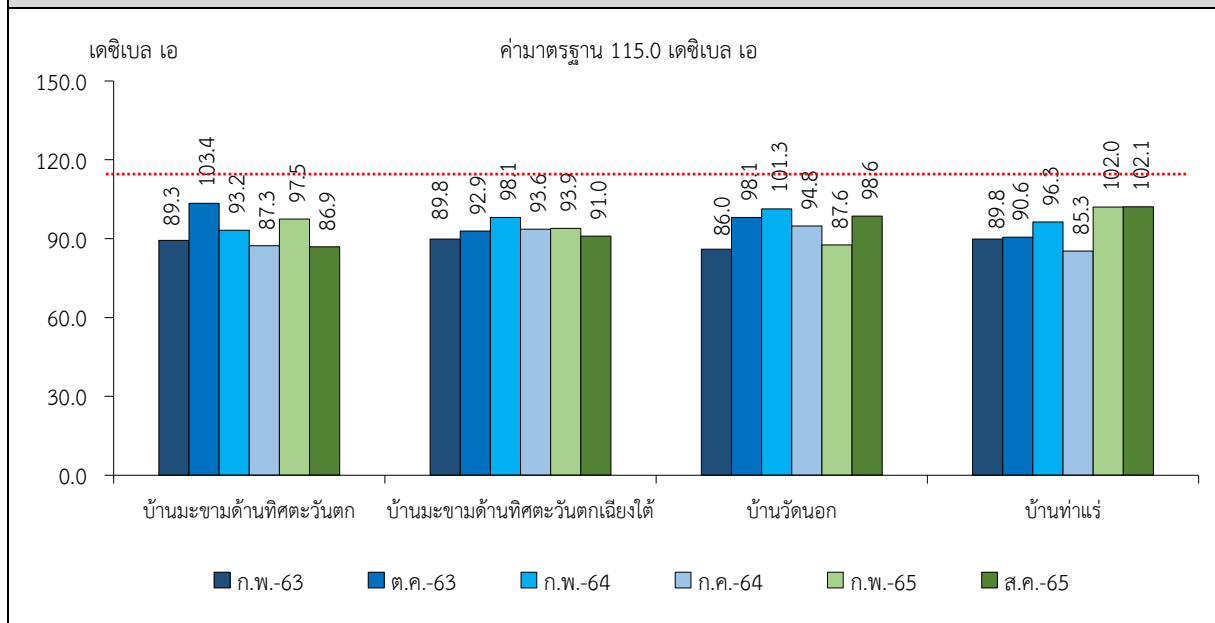
รูปที่ 3-3 กราฟแสดงผลการตรวจวัดระดับเสียงสูงสุด (L_{max}) เปรียบเทียบกับค่ามาตรฐาน

จากข้อมูลผลการตรวจวัดระดับเสียงสูงสุด (L_{max}) โครงการเหมืองแร่โกลด์ไมด์ ประทานบัตรที่ 30234/15864 ของบริษัท แร่สัมพันธ์ จำกัด จำนวน 4 สถานี ได้แก่ บริเวณบ้านมะขามด้านทิศตะวันตก บริเวณบ้านมะขามด้านทิศตะวันตกเฉียงใต้ บริเวณบ้านวัดนอก และบริเวณบ้านท่าแร่ ที่ผ่านมาจนถึงเดือนสิงหาคม 2565 พบว่า สถานีที่มีผลการตรวจวัดระดับเสียงสูงสุด (L_{max}) สูงสุด คือ บริเวณบ้านมะขามด้านทิศตะวันตก มีค่าเท่ากับ 103.4 เดซิเบล เอ ในเดือนตุลาคม 2563 เมื่อนำมาเปรียบเทียบกับค่ามาตรฐาน พบว่า ผลการตรวจวัดมีค่าอยู่ในเกณฑ์มาตรฐานตามประกาศคณะกรรมการสิ่งแวดล้อมแห่งชาติ ฉบับที่ 15 (พ.ศ. 2540) เรื่อง กำหนดมาตรฐานระดับเสียงโดยทั่วไป ที่กำหนดระดับเสียงสูงสุด (L_{max}) ไว้ไม่เกิน 115 เดซิเบล เอ สรุปผลการตรวจวัดดังตารางที่ 3-2 และรูปที่ 3-3

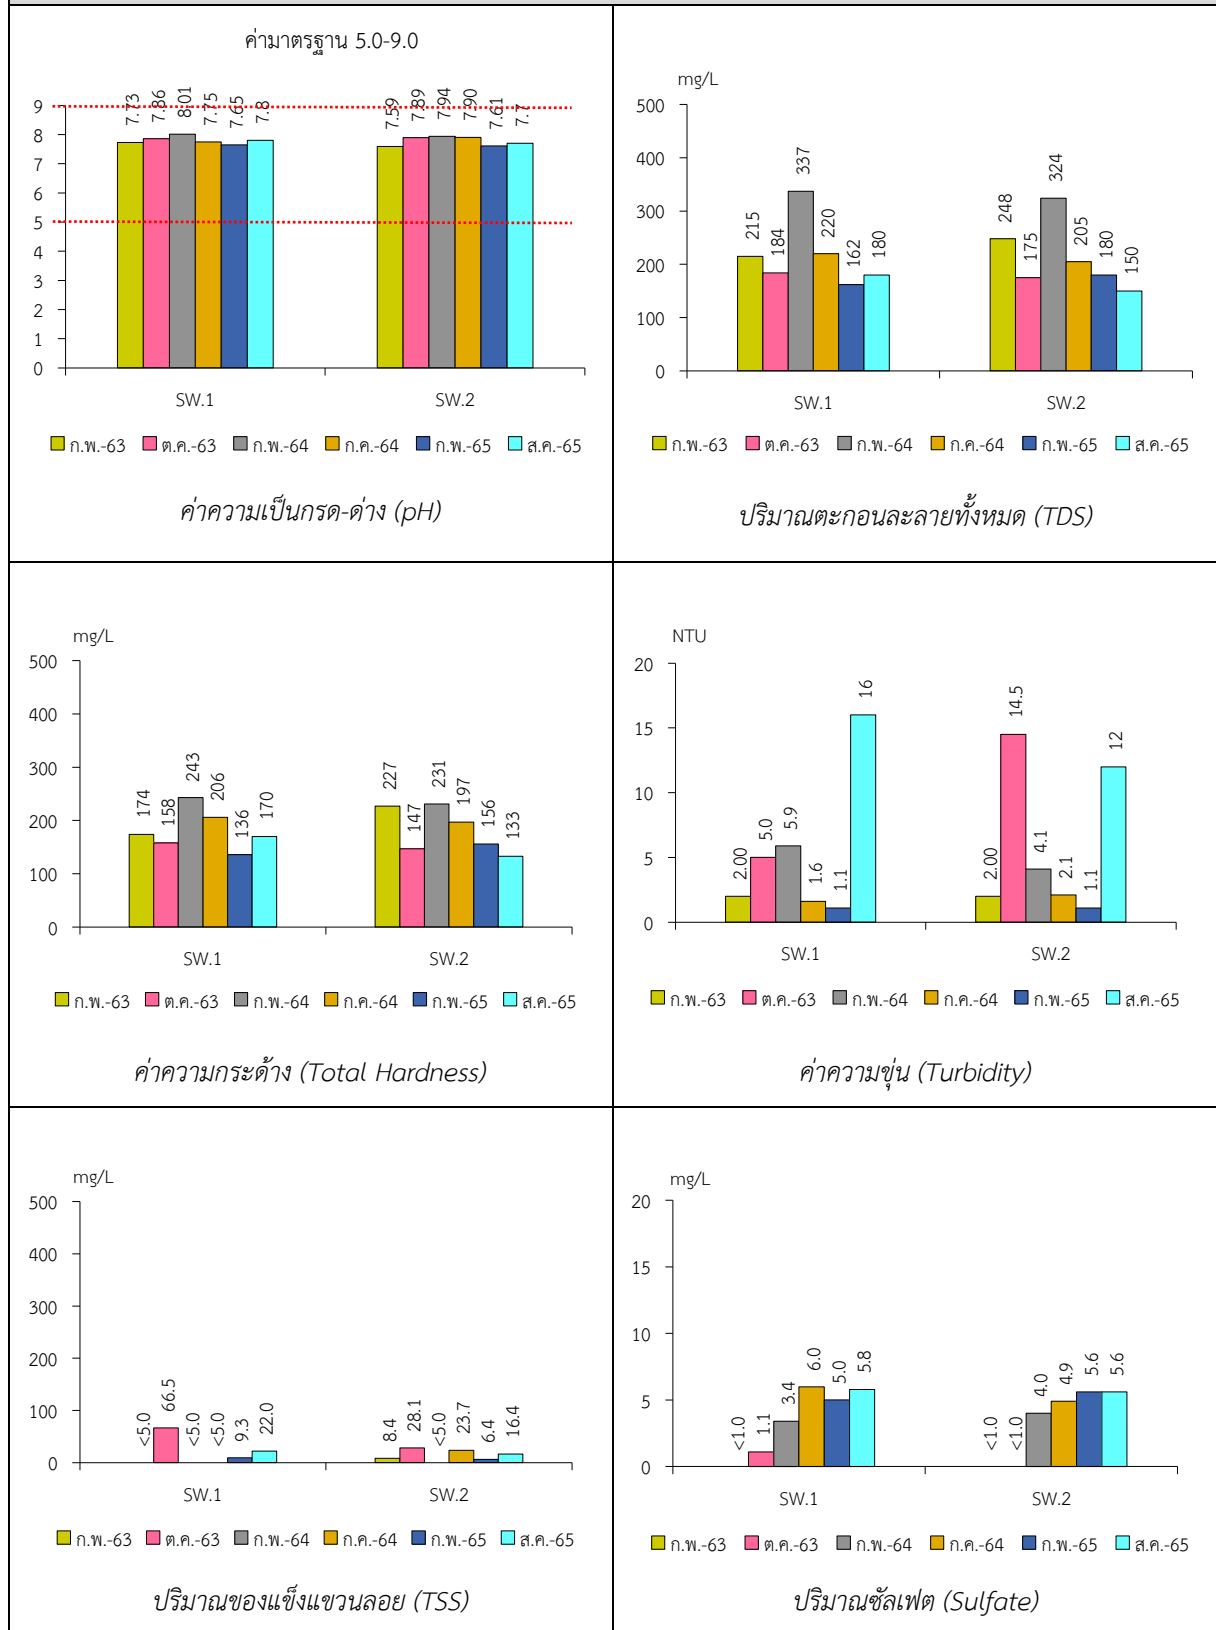
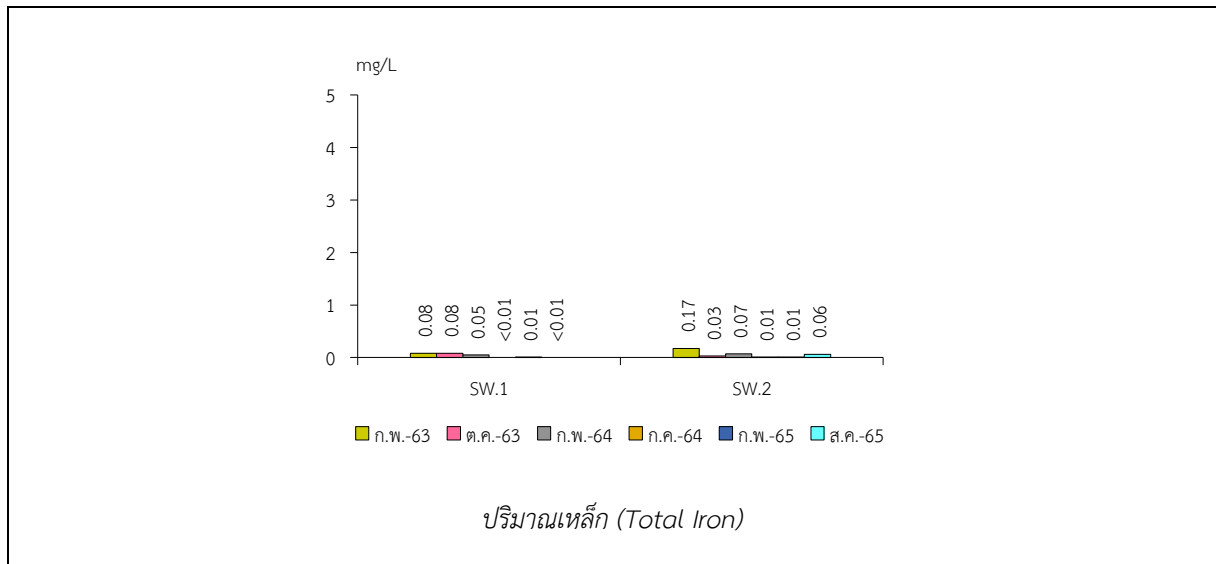
รูปที่ 3-4 กราฟแสดงผลการศึกษาคุณภาพแหล่งน้ำผิวดินเปรียบเทียบกับค่ามาตรฐาน

จากข้อมูลผลการติดตามตรวจสอบคุณภาพน้ำในแหล่งน้ำผิวดินที่อยู่ใกล้เคียงโครงการเหมืองแร่ โดโลไมต์ ประทานบัตรที่ 30234/15864 ของบริษัท แร่สัมพันธ์ จำกัด จำนวน 2 สถานี ได้แก่ บริเวณ คลองท่าทองก่อนไหลผ่านเข้าใกล้พื้นที่โครงการ และบริเวณคลองท่าทองหลังไหลผ่านเข้าใกล้พื้นที่โครงการ ที่ผ่านมาจนถึงเดือนสิงหาคม 2565 พบว่า ผลการวิเคราะห์ส่วนใหญ่มีค่าอยู่ในเกณฑ์ มาตรฐานคุณภาพน้ำในแหล่งน้ำผิวดินตามประกาศคณะกรรมการสิ่งแวดล้อมแห่งชาติ ฉบับที่ 8 (พ.ศ. 2537) ออกตามความในพระราชบัญญัติส่งเสริมและรักษาคุณภาพสิ่งแวดล้อมแห่งชาติ พ.ศ.2535 เรื่อง กำหนดมาตรฐานคุณภาพน้ำในแหล่งน้ำผิวดิน ตีพิมพ์ในราชกิจจานุเบกษา เล่ม 111 ตอนที่ 16 ง ลงวันที่ 24 กุมภาพันธ์ 2537 (ประเภทที่ 3) สรุปผลการวิเคราะห์แสดงดังตารางที่ 3-4 และรูปที่ 3-4

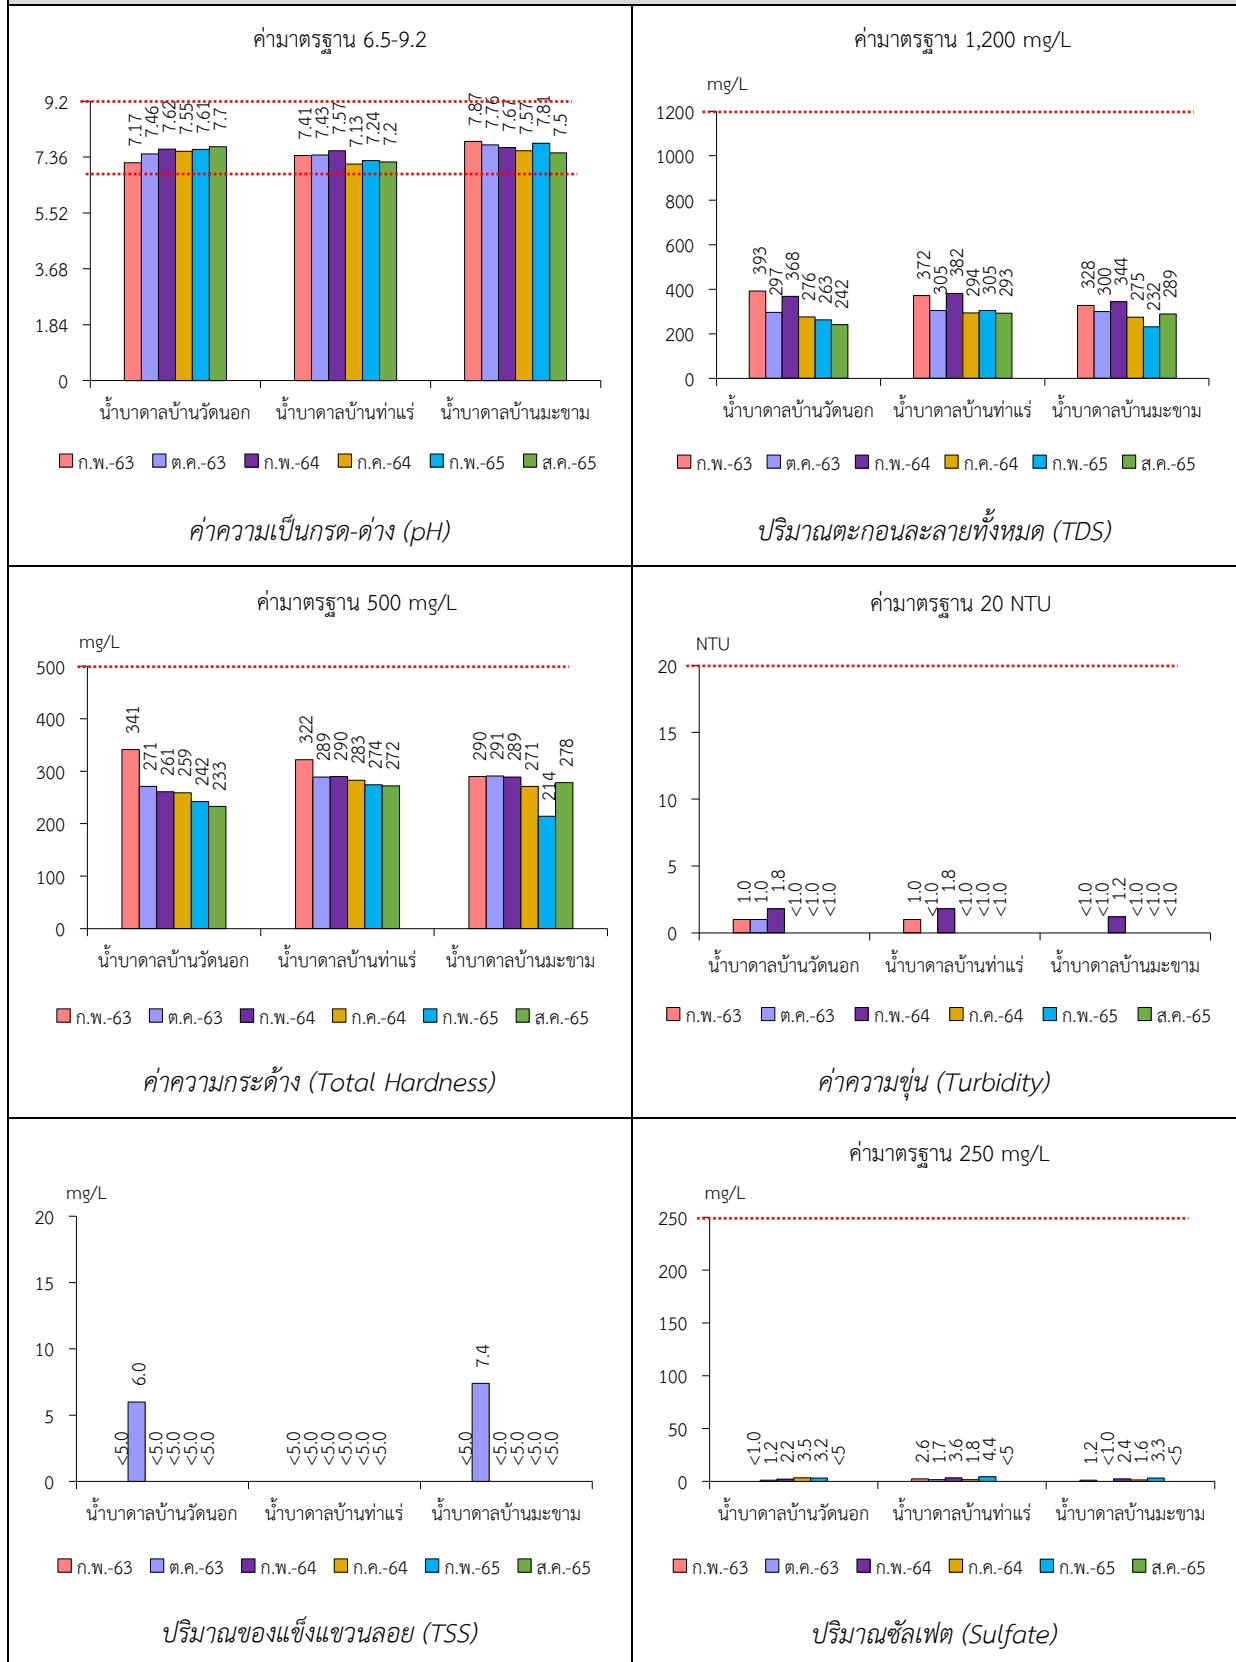
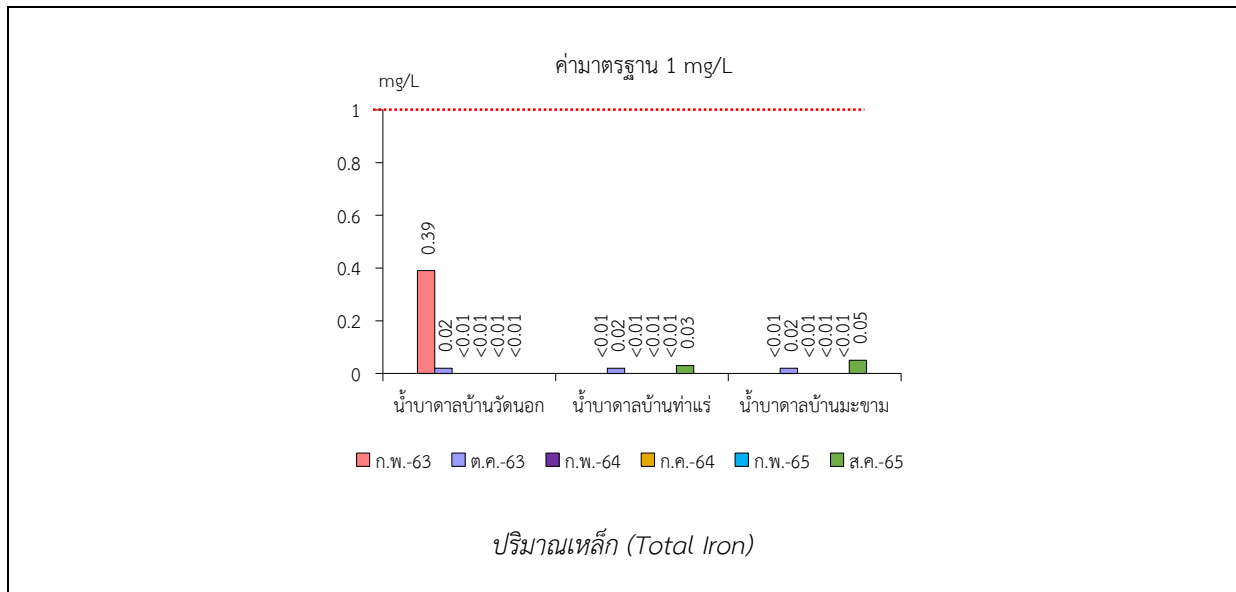
รูปที่ 3-5 กราฟแสดงผลการศึกษาคูณภาพแหล่งน้ำใต้ดินเปรียบเทียบกับค่ามาตรฐาน

จากข้อมูลผลการติดตามตรวจสอบคุณภาพน้ำในแหล่งน้ำใต้ดินอยู่ใกล้เคียงโครงการเหมืองแร่ โดโลไมต์ ประทานบัตรที่ 30234/15864 ของบริษัท แร่สัมพันธ์ จำกัด จำนวน 3 สถานี ได้แก่ บริเวณบ่อบาดาลบ้านวัดนอก บ่อบาดาลบ้านท่าแร่ และบ่อบาดาลบ้านมะขาม ที่ผ่านมาจนถึงเดือน สิงหาคม 2565 พบว่า ผลการวิเคราะห์ส่วนใหญ่มีค่าอยู่ในเกณฑ์กำหนดที่เหมาะสม และมีบาง พารามิเตอร์ที่มีค่าไม่อยู่ในเกณฑ์กำหนดที่เหมาะสม แต่อยู่ในเกณฑ์อนุโลมสูงสุด เป็นไปตามมาตรฐาน คุณภาพน้ำตามประกาศกระทรวงทรัพยากรธรรมชาติและสิ่งแวดล้อม เรื่อง กำหนดหลักเกณฑ์และ มาตรการในทางวิชาการสำหรับป้องกันด้านสาธารณสุขและการป้องกันในเรื่องสิ่งแวดล้อมเป็นพิษ พ.ศ. 2551 ตีพิมพ์ในราชกิจจานุเบกษา เล่ม 125 ตอนพิเศษ 85 ง ลงวันที่ 21 พฤษภาคม 2551 สรุปผลการวิเคราะห์ แสดงดังตารางที่ 3-5 และรูปที่ 3-5
