สรุปมาตรการป้องกันและแก้ไขผลกระทบสิ่งแวดล้อม มาตรการติดตามตรวจสอบคุณภาพสิ่งแวดล้อม และข้อเสนอแนะ

ผลการปฏิบัติตามมาตรการป้องกันและแก้ไขผลกระทบสิ่งแวดล้อม โครงการเหมืองแร่ยิปซัมและแอนไฮไดรต์ ประทานบัตรที่ 30344/16451 ของบริษัท แร่สัมพันธ์ จำกัด ตั้งอยู่ที่ ตำบลพรุพี อำเภอบ้านนาสาร จังหวัดสุราษฎร์ธานี ตามหนังสือที่ ทส 1010.2/12856 ลงวันที่ 13 กันยายน 2562 ออกโดยสำนักงานนโยบายและแผนทรัพยากรธรรมชาติและสิ่งแวดล้อม พร้อมทั้งการออกสำรวจพื้นที่และศึกษาข้อมูลที่ได้ตามสภาพในปัจจุบัน สรุปประเด็นที่สำคัญได้ดังต่อไปนี้

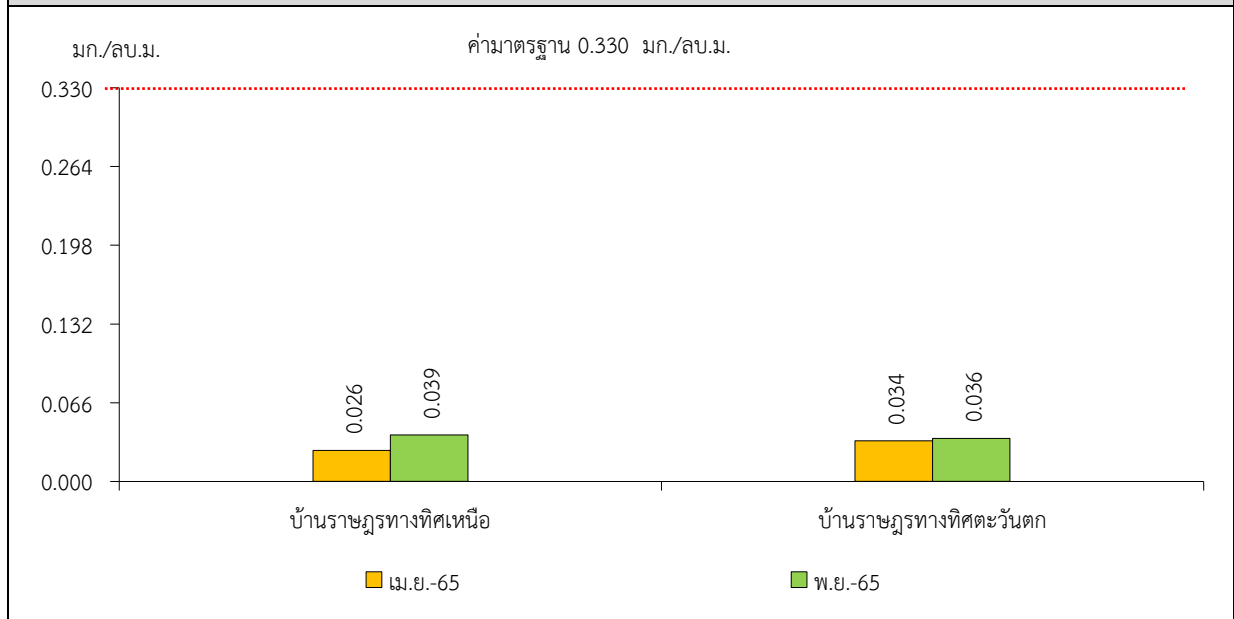
รูปที่ 3-1 กราฟแสดงผลการตรวจวัดปริมาณฝุ่นละอองแขวนลอยรวม (TSP)
เปรียบเทียบกับค่ามาตรฐาน

จากข้อมูลผลการตรวจวัดคุณภาพอากาศในรูปปริมาณฝุ่นละอองแขวนลอยรวม (TSP) โครงการเหมืองแร่ยิปซัมและแอนไฮไดรต์ ประทานบัตรที่ 30344/16451 ของบริษัท แร่สัมพันธ์ จำกัด จำนวน 2 สถานี ได้แก่ บริเวณบ้านราษฎร์ทางทิศเหนือ และบ้านราษฎร์ทางทิศตะวันตก ในเดือนเมษายน 2565 และเดือนพฤศจิกายน 2565 พบว่า สถานีที่มีผลการตรวจวัดปริมาณฝุ่นละอองแขวนลอยรวม (TSP) สูงสุด คือบริเวณบ้านราษฎร์ทางทิศเหนือ ในเดือนพฤศจิกายน 2565 มีค่าการตรวจวัดเท่ากับ 0.039 มิลลิกรัมต่อลูกบาศก์เมตร เมื่อนำมาเปรียบเทียบกับค่ามาตรฐาน พบว่า ผลการตรวจวัดมีค่าอยู่ในเกณฑ์มาตรฐานตามประกาศคณะกรรมการสิ่งแวดล้อมแห่งชาติ ฉบับที่ 24

(พ.ศ. 2547) เรื่อง กำหนดมาตรฐานคุณภาพอากาศในบรรยากาศโดยทั่วไป ประกาศในราชกิจจานุเบกษา เล่ม 121 ตอนพิเศษ 104 ง ประกาศ ณ วันที่ 9 สิงหาคม พ.ศ. 2547 ที่กำหนดปริมาณฝุ่นละอองแขวนลอยรวม (TSP) ไว้ไม่เกิน 0.330 มิลลิกรัมต่อลูกบาศก์เมตร สรุปผลการตรวจวัดดังตารางที่ 3-1 และรูปที่ 3-1

ทั้งนี้ เป็นเพราะว่าทางโครงการได้ปฏิบัติตามมาตรการลดผลกระทบในเรื่องการฟุ้งกระจายของฝุ่นละอองจากกิจกรรมการทำเหมืองและกิจกรรมการแต่งแร่อย่างเคร่งครัด แต่อย่างไรก็ตามที่ปรึกษาได้เสนอให้โครงการเพิ่มการฉีดพรมน้ำบริเวณพื้นที่โครงการและบริเวณเส้นทางขนส่งแร่รวมทั้งปรับปรุงมาตรการต่างๆ ด้านการป้องกันฝุ่นละอองให้มีประสิทธิภาพมากยิ่งขึ้น

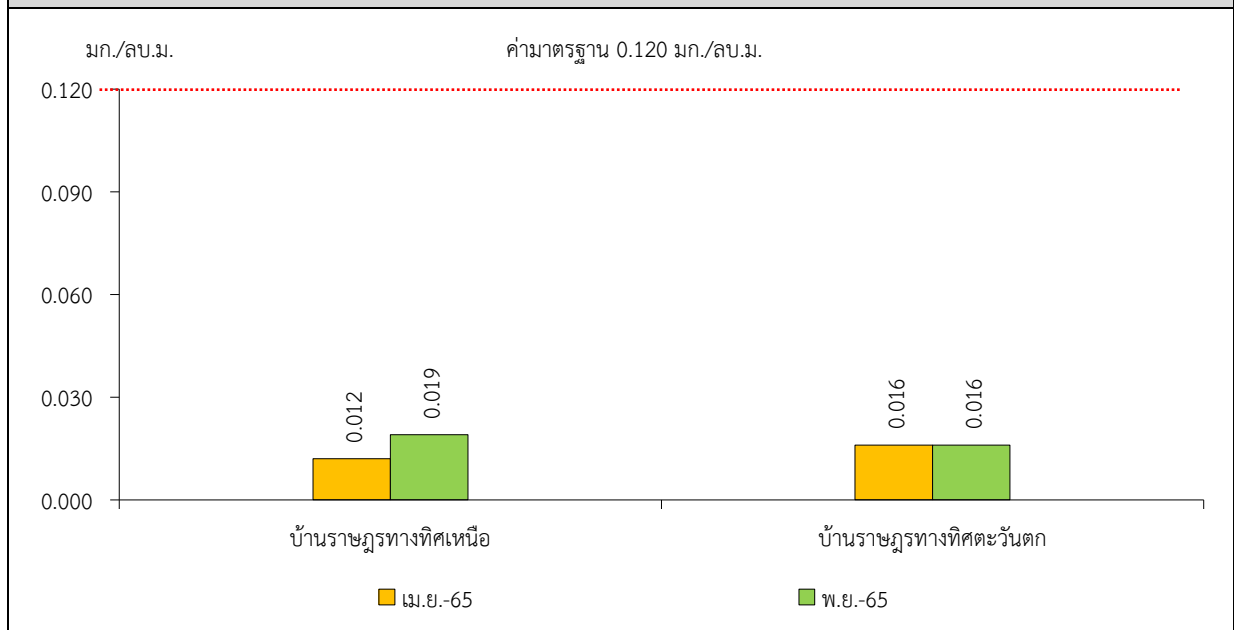
รูปที่ 3-2 กราฟแสดงผลการตรวจวัดปริมาณฝุ่นละอองขนาดเล็กกว่า 10 ไมครอน (PM-10)
เปรียบเทียบกับค่ามาตรฐาน

จากข้อมูลผลการตรวจวัดคุณภาพอากาศในรูปปริมาณฝุ่นละอองขนาดเล็กไม่เกิน 10 ไมครอน (PM-10) โครงการเหมืองแร่IPPING และแอนไฮไดรต์ ประทานบัตรที่ 30344/16451 ของบริษัท แร่สัมพันธ์ จำกัด จำนวน 2 สถานี ได้แก่ บริเวณบ้านราษฎร์ทางทิศเหนือ และบ้านราษฎร์ทางทิศตะวันตก ในเดือนเมษายน 2565 และเดือนพฤศจิกายน 2565 พบว่า สถานีที่มีผลการตรวจวัดปริมาณฝุ่นละอองขนาดเล็กไม่เกิน 10 ไมครอน (PM-10) สูงสุด คือบริเวณบ้านราษฎร์ทางทิศเหนือ ในเดือนพฤศจิกายน 2565 มีค่าการตรวจวัดเท่ากับ 0.019 มิลลิกรัมต่อลูกบาศก์เมตร เมื่อนำมาเปรียบเทียบกับค่ามาตรฐาน พบว่า ผลการตรวจวัดมีค่าอยู่ในเกณฑ์มาตรฐานตามประกาศคณะกรรมการสิ่งแวดล้อมแห่งชาติ ฉบับที่ 24 (พ.ศ. 2547) เรื่อง กำหนดมาตรฐานคุณภาพอากาศในบรรยากาศโดยทั่วไป ประกาศในราชกิจจานุเบกษา เล่ม 121 ตอนพิเศษ 104 ง ประกาศ ณ วันที่ 9 สิงหาคม พ.ศ. 2547 ที่กำหนดปริมาณฝุ่นละอองขนาดเล็กไม่เกิน 10 ไมครอน (PM-10) ไว้ไม่เกิน 0.120 มิลลิกรัมต่อลูกบาศก์เมตร สรุปผลการตรวจวัดดังตารางที่ 3-1 และรูปที่ 3-2

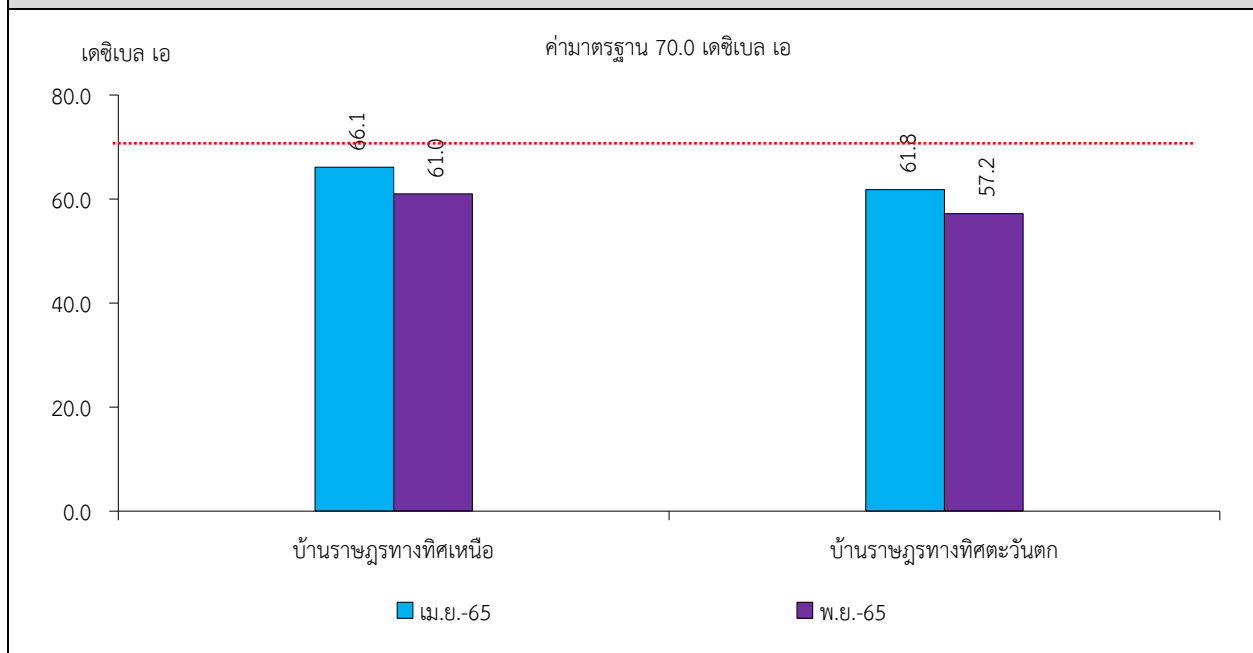
รูปที่ 3-3 กราฟแสดงผลการตรวจวัดระดับเสียงเฉลี่ย 24 ชั่วโมง (Leq 24 hrs.)
เปรียบเทียบกับค่ามาตรฐาน

จากข้อมูลผลการตรวจวัดระดับเสียงเฉลี่ย 24 ชั่วโมง (Leq 24 hrs.) โครงการเหมืองแร่ยิปซัมและแอนไฮไดรต์ ประทานบัตรที่ 30344/16451 ของบริษัท แร่สัมพันธ์ จำกัด จำนวน 2 สถานี ได้แก่ บริเวณบ้านราษฎรทางทิศเหนือ และบ้านราษฎรทางทิศตะวันตก ในเดือนเมษายน 2565 และเดือนพฤษภาคม 2565 พบว่า สถานีที่มีผลการตรวจวัดระดับเสียงเฉลี่ย 24 ชั่วโมง (Leq 24 hrs.) สูงสุด คือ บริเวณบ้านราษฎรทางทิศเหนือ ในเดือนเมษายน 2565 มีค่าการตรวจวัดเท่ากับ 66.1 เดซิเบล เอ เมื่อนำมาเปรียบเทียบกับค่ามาตรฐาน พบว่า ผลการตรวจวัดมีค่าอยู่ในเกณฑ์มาตรฐานตามประกาศคณะกรรมการสิ่งแวดล้อมแห่งชาติ ฉบับที่ 15 (พ.ศ. 2540) เรื่อง กำหนดมาตรฐานระดับเสียงโดยทั่วไป ที่กำหนดระดับเสียงเฉลี่ย 24 ชั่วโมง (Leq 24 hrs.) ไว้ไม่เกิน 70.0 เดซิเบล เอ สรุปผลการตรวจวัดดังตารางที่ 3-2 และรูปที่ 3-3

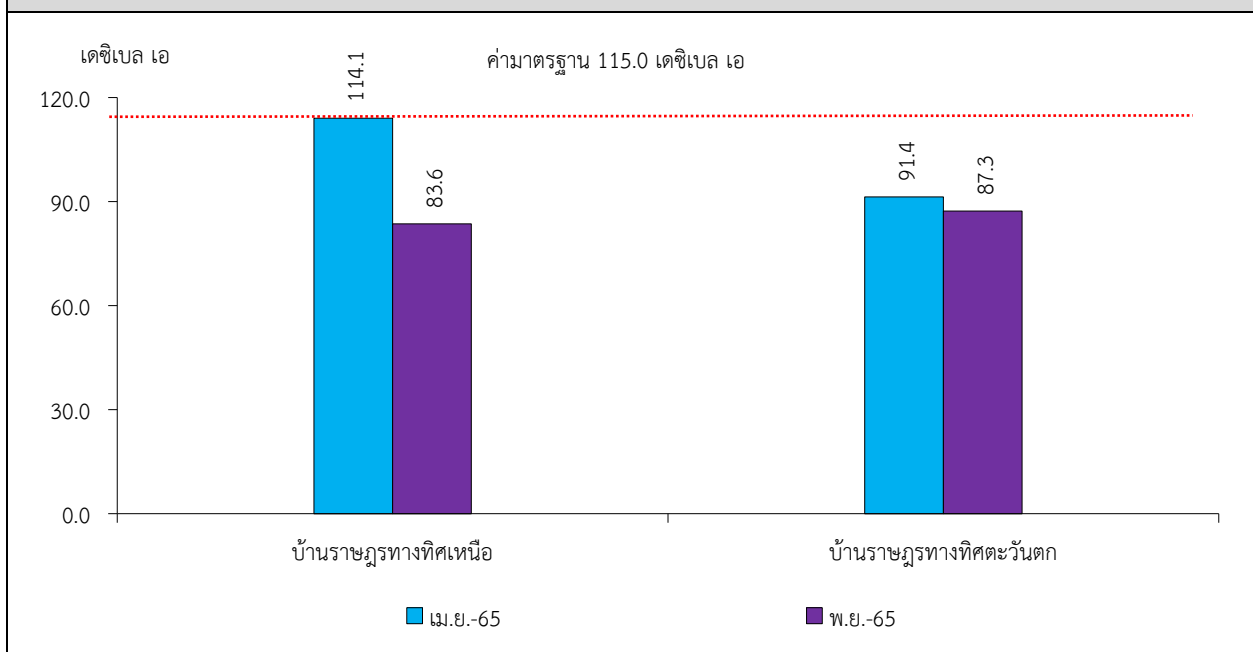
รูปที่ 3-4 กราฟแสดงผลการตรวจวัดระดับเสียงสูงสุด (L_{max}) เปรียบเทียบกับค่ามาตรฐาน

จากข้อมูลผลการตรวจวัดระดับเสียงสูงสุด (L_{max}) โครงการเหมืองแร่ยิปซัมและแอนไฮไดรต์ ประทานบัตรที่ 30344/16451 ของบริษัท แร่สัมพันธ์ จำกัด จำนวน 2 สถานี ได้แก่ บริเวณบ้านราษฎรทางทิศเหนือ และบ้านราษฎรทางทิศตะวันตก ในเดือนเมษายน 2565 และเดือนพฤษภาคม 2565 พบว่า สถานีที่มีผลการตรวจวัดระดับเสียงสูงสุด (L_{max}) สูงสุด คือ บริเวณบ้านราษฎรทางทิศเหนือ ในเดือนเมษายน 2564 มีค่าการตรวจวัดเท่ากับ 114.1 เดซิเบล เอ เมื่อนำมาเปรียบเทียบกับค่ามาตรฐาน พบว่า ผลการตรวจวัดมีค่าอยู่ในเกณฑ์มาตรฐานตามประกาศคณะกรรมการสิ่งแวดล้อมแห่งชาติ ฉบับที่ 15 (พ.ศ. 2540) เรื่อง กำหนดมาตรฐานระดับเสียงโดยทั่วไป ที่กำหนดระดับเสียงสูงสุด (L_{max}) ไว้ไม่เกิน 115.0 เดซิเบล เอ สรุปผลการตรวจวัดดังตารางที่ 3-2 และรูปที่ 3-4

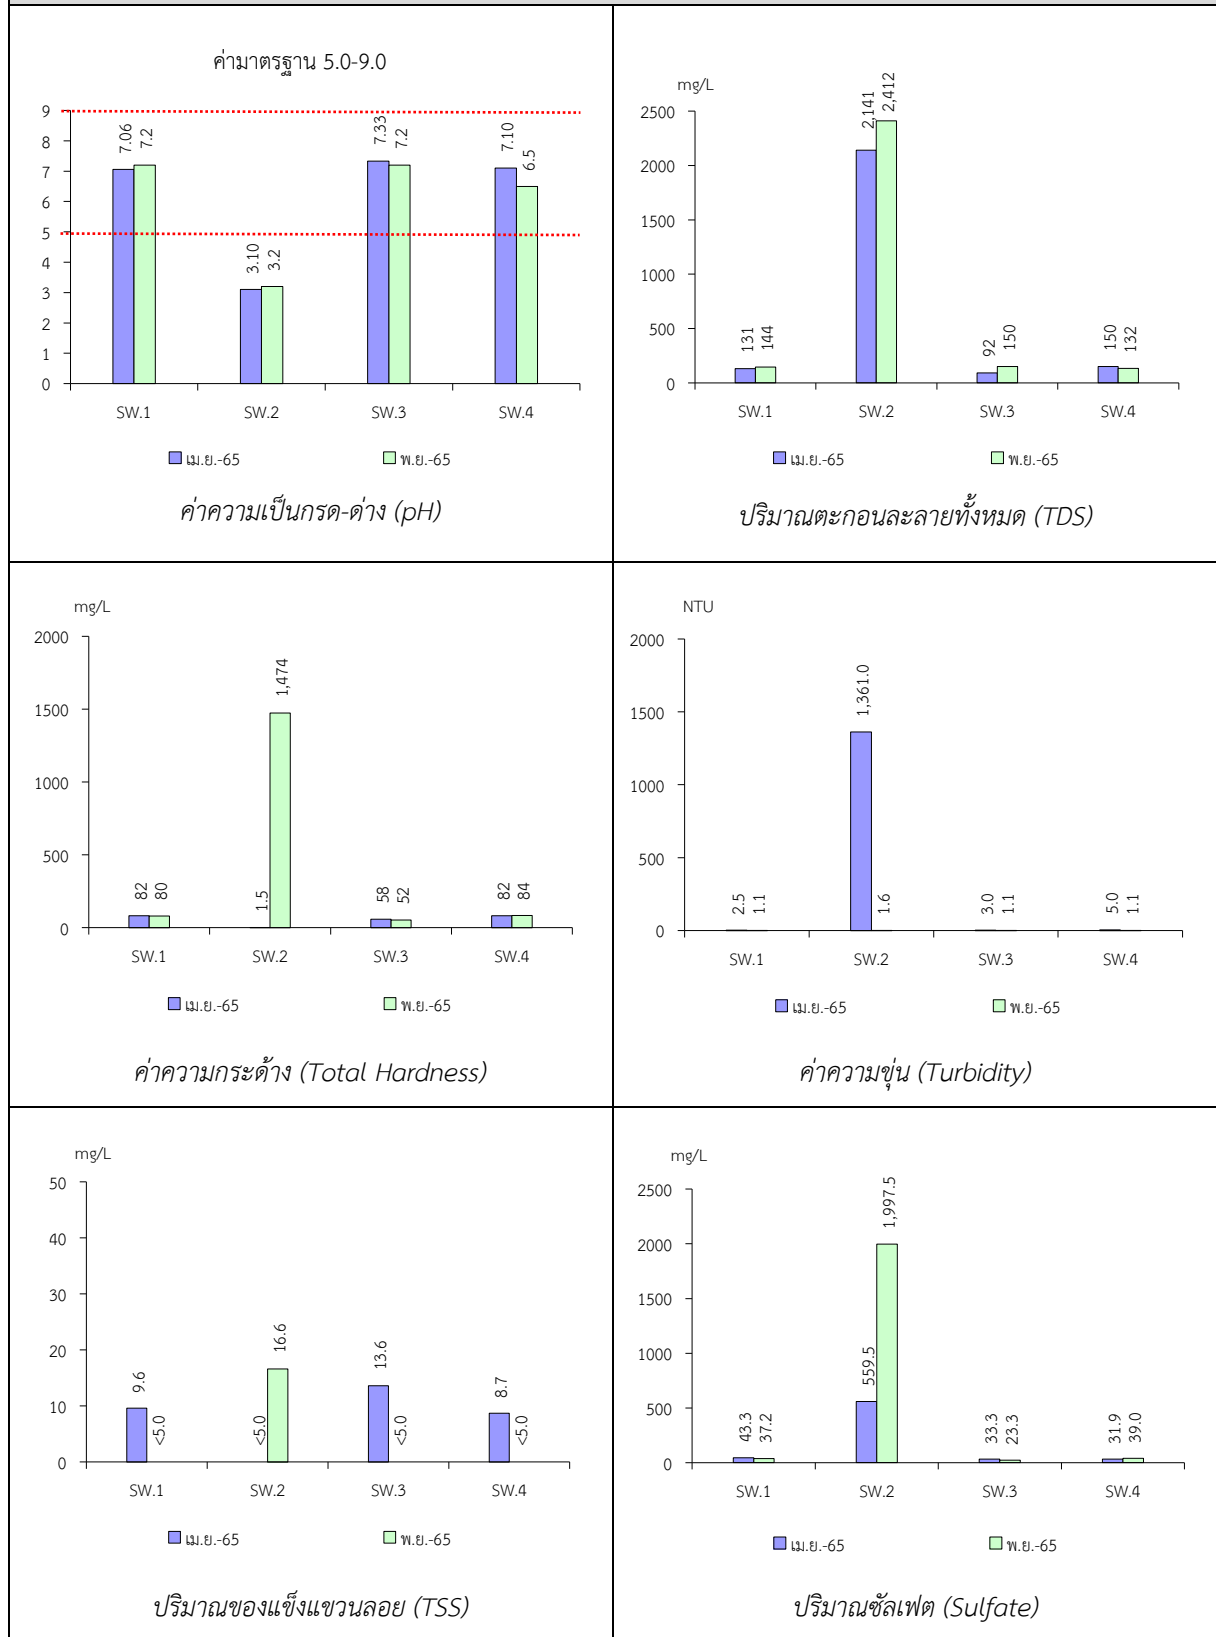
รูปที่ 3-5 กราฟแสดงผลการศึกษาคุณภาพแหล่งน้ำผิวดินเปรียบเทียบกับค่ามาตรฐาน

จากข้อมูลผลการติดตามตรวจสอบคุณภาพน้ำในแหล่งน้ำผิวดินที่อยู่ใกล้เคียงโครงการเหมืองแร่ยับซัมและแอนไฮไดรต์ ประทานบัตรที่ 30344/16451 ของบริษัท แร่สัสมันท์ จำกัด จำนวน 4 สถานี ได้แก่ บริเวณบ่อเหมืองทางทิศเหนือของโครงการ บ่อเหมืองทางทิศใต้ ห้วยบอนก่อนไหลผ่านพื้นที่โครงการ และห้วยบอนหลังไหลผ่านพื้นที่โครงการ ในเดือนเมษายน 2565 และเดือนพฤศจิกายน 2565 พบว่า ผลการวิเคราะห์ส่วนใหญ่มีค่าอยู่ในเกณฑ์มาตรฐานคุณภาพน้ำในแหล่งน้ำผิวดินตามประกาศคณะกรรมการสิ่งแวดล้อมแห่งชาติ ฉบับที่ 8 (พ.ศ. 2537) ออกตามความในพระราชบัญญัติส่งเสริมและรักษาคุณภาพสิ่งแวดล้อมแห่งชาติ พ.ศ. 2535 เรื่อง กำหนดมาตรฐานคุณภาพน้ำในแหล่งน้ำผิวดิน ตีพิมพ์ในราชกิจจานุเบกษา เล่ม 111 ตอนที่ 16 ง ลงวันที่ 24 กุมภาพันธ์ 2537 (ประเภทที่ 3) ยกเว้น บริเวณบ่อเหมืองทางทิศใต้ มีค่าความเป็นกรด-ด่าง (pH) ในเดือนเมษายน 2565 และเดือนพฤศจิกายน 2565 ไม่อยู่ในเกณฑ์มาตรฐาน เนื่องจากภูมิประเทศบริเวณดังกล่าวเป็นแหล่งแร่ ยิบซัม ซึ่งมีองค์ประกอบทางเคมีคือ $\text{CaSO}_4 \cdot 2\text{H}_2\text{O}$ ซึ่งมี CaO เป็นองค์ประกอบ 32.6% มี SO_3 เป็นองค์ประกอบ 46.5% และมีน้ำเป็นองค์ประกอบ 26.9% ดังนั้น เมื่อเกิดการละลายจึงทำให้น้ำมีค่าเป็นกรด ทั้งนี้ตลอดระยะเวลาการทำเหมืองของโครงการได้มีมาตรการเฝ้าระวังคุณภาพน้ำภายในพื้นที่โครงการให้มีสภาพอยู่ในเกณฑ์มาตรฐานและควบคุมไม่ให้มีการระบายน้ำออกนอกพื้นที่โครงการแต่อย่างใด และติดตามตรวจสอบกิจกรรมการทำเหมืองของโครงการที่อาจก่อให้เกิดการปนเปื้อนลงสู่แหล่งน้ำธรรมชาติ หากตรวจพบทางโครงการจะหาทางแก้ไขทันที ดังตารางที่ 3-4 และรูปที่ 3-5

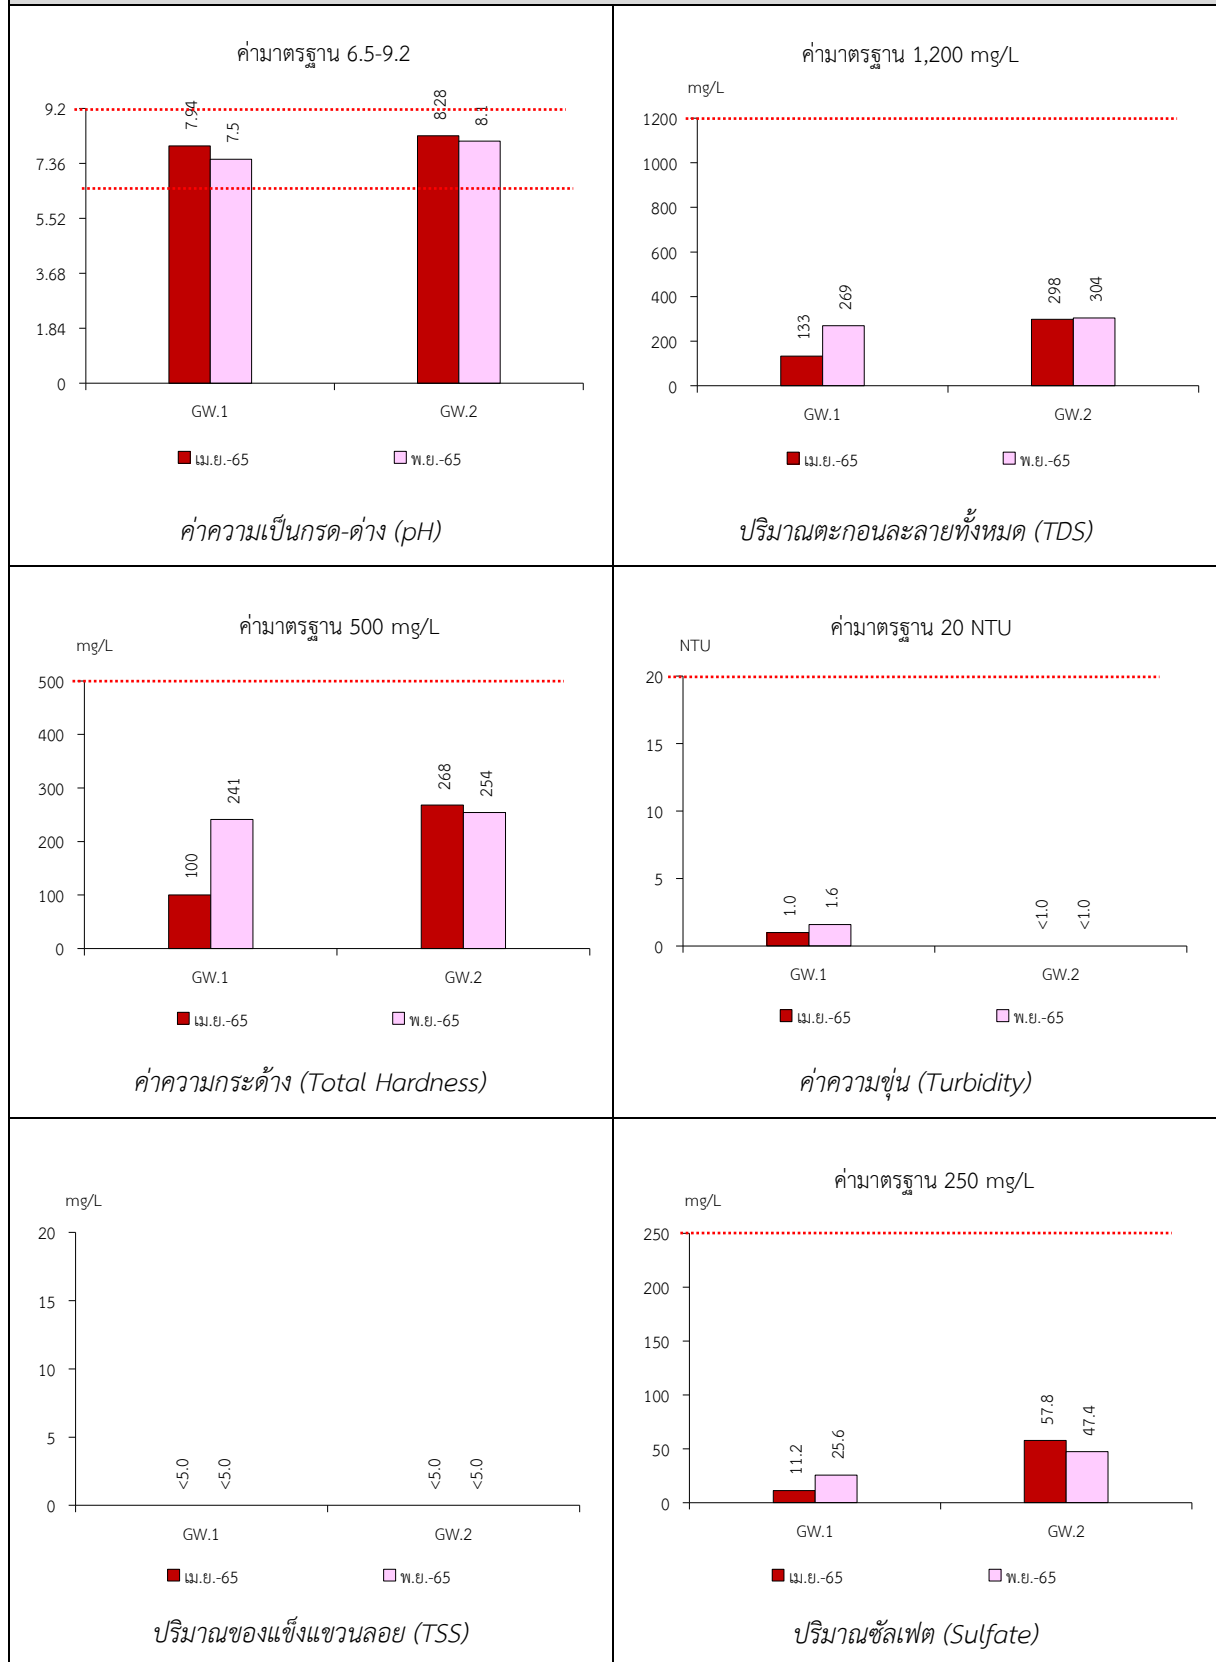
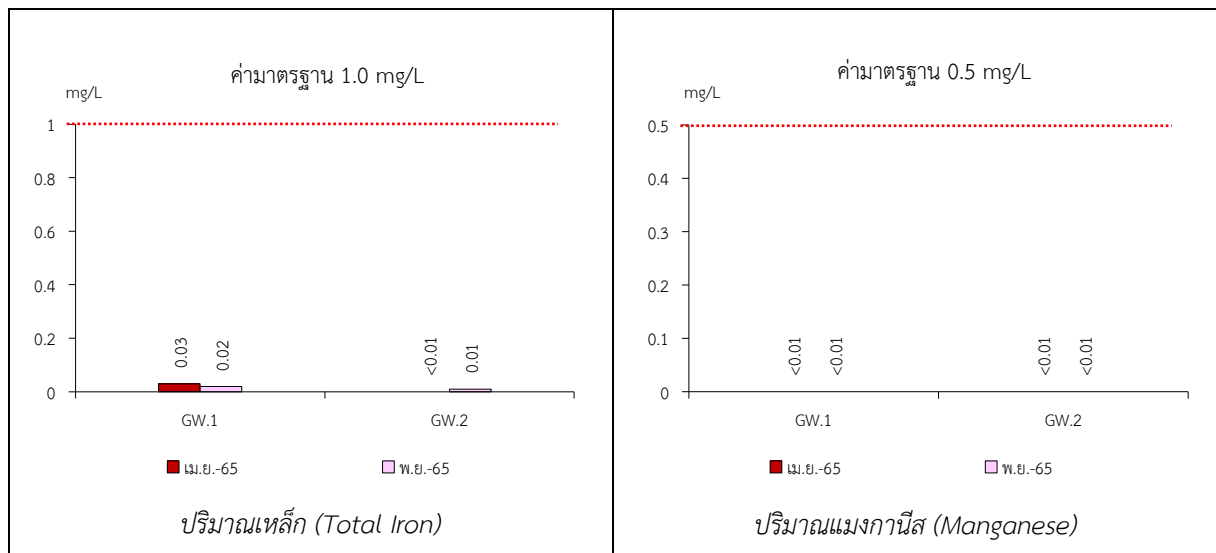
รูปที่ 3-6 กราฟแสดงผลการศึกษาคูณภาพแหล่งน้ำใต้ดินเปรียบเทียบกับค่ามาตรฐาน

จากข้อมูลผลการติดตามตรวจสอบคุณภาพน้ำในแหล่งน้ำใต้ดินที่อยู่ใกล้เคียงโครงการเหมืองแร่ยับซัมและแอนไฮไดรต์ ประทานบัตรที่ 30344/16451 ของบริษัท แร่สัสมันท์ จำกัด จำนวน 2 สถานี ได้แก่ บริเวณบ่อบาดาลโรงเรียนบ้านคลองปราบ และบ่อบาดาล หมู่ที่ 1 บ้านพรุพี ในเดือนเมษายน 2565 และเดือนพฤศจิกายน 2565 พบว่า ผลการวิเคราะห์ส่วนใหญ่มีค่าอยู่ในเกณฑ์มาตรฐานกำหนดที่เหมาะสม และมีบางพารามิเตอร์ที่มีค่าไม่อยู่ในเกณฑ์กำหนดที่เหมาะสม แต่อยู่ในเกณฑ์อนุโลมสูงสุดตามประกาศกระทรวงทรัพยากรธรรมชาติและสิ่งแวดล้อม เรื่อง กำหนดหลักเกณฑ์และมาตรการในทางวิชาการสำหรับป้องกันด้านสาธารณสุขและการป้องกันในเรื่องสิ่งแวดล้อมเป็นพิษ พ.ศ. 2551 ตีพิมพ์ในราชกิจจานุเบกษา เล่ม 125 ตอนพิเศษ 85 ง ลงวันที่ 21 พฤษภาคม 2551 แสดงผลการวิเคราะห์ได้ดังตารางที่ 3-5 และรูปที่ 3-6
