สรุปมาตรการป้องกันและ แก้ไขผลกระทบสิ่งแวดล้อม มาตรการติดตามตรวจสอบ คุณภาพสิ่งแวดล้อม และข้อเสนอแนะ

บทที่ 3

สรุปมาตรการป้องกันและแก้ไขผลกระทบสิ่งแวดล้อม มาตรการติดตามตรวจสอบคุณภาพสิ่งแวดล้อม และข้อเสนอแนะ

ผลการปฏิบัติตามมาตรการป้องกันและแก้ไขผลกระทบสิ่งแวดล้อม โครงการเหมืองแร่โดโลไมต์ ประทานบัตรที่ 30311/16230 ของ บริษัท ที.ที.พี ไมนิ่ง จำกัด ตั้งอยู่ที่ ตำบลปากแพรก อำเภอดอนสัก จังหวัดสุราษฎร์ธานี ตามหนังสือที่ ทส 1009.2/12430 ลงวันที่ 14 ตุลาคม 2558 ออกโดยสำนักงานนโยบายและแผนทรัพยากรธรรมชาติและสิ่งแวดล้อม พร้อมทั้งการออกสำรวจพื้นที่และศึกษาข้อมูลที่ได้ตามสภาพในปัจจุบัน สรุปประเด็นที่สำคัญได้ดังต่อไปนี้

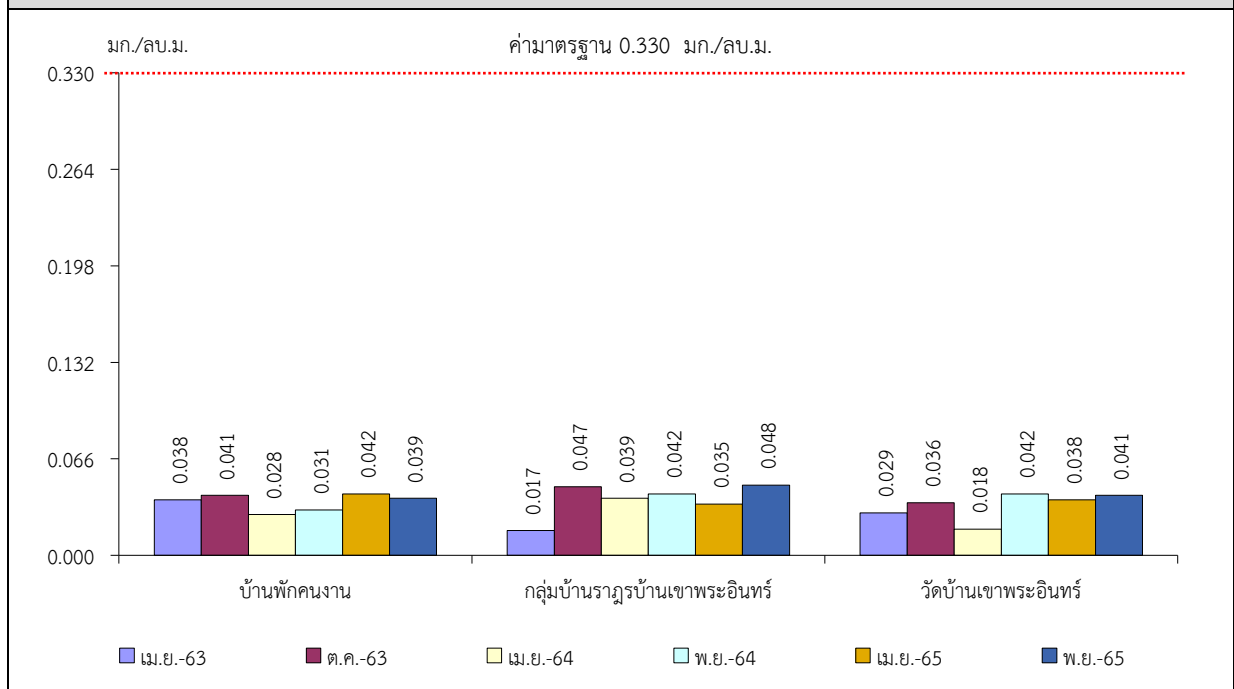
รูปที่ 3-1 กราฟแสดงผลการตรวจวัดปริมาณฝุ่นละอองแขวนลอยรวม (TSP)
เปรียบเทียบกับค่ามาตรฐาน

จากข้อมูลผลการตรวจวัดคุณภาพอากาศในรูปปริมาณฝุ่นละอองแขวนลอยรวม (TSP) โครงการเหมืองแร่โดโลไมต์ ประทานบัตรที่ 30311/16230 ของ บริษัท ที.ที.พี ไมนิ่ง จำกัด จำนวน 3 สถานี ได้แก่ บ้านพักคนงาน บริเวณกลุ่มบ้านราษฎรบ้านเขาพระอินทร์ และวัดบ้านเขาพระอินทร์ ที่ผ่านมาจนถึงเดือนพฤศจิกายน 2565 พบว่า สถานีที่มีผลการตรวจวัดปริมาณฝุ่นละอองแขวนลอยรวม (TSP) สูงสุด คือบริเวณกลุ่มบ้านราษฎรบ้านเขาพระอินทร์ มีค่าการตรวจวัดสูงสุดเท่ากับ 0.048 มิลลิกรัมต่อลูกบาศก์เมตร ในเดือนพฤศจิกายน 2565 เมื่อนำมาเปรียบเทียบกับค่ามาตรฐาน พบว่า ผลการตรวจวัดมีค่าอยู่ในเกณฑ์มาตรฐานตามประกาศคณะกรรมการสิ่งแวดล้อมแห่งชาติ ฉบับที่ 24 (พ.ศ.2547) เรื่อง

กำหนดมาตรฐานคุณภาพอากาศในบรรยากาศโดยทั่วไป ประกาศในราชกิจจานุเบกษา เล่ม 121 ตอนพิเศษ 104 ง ประกาศ ณ วันที่ 9 สิงหาคม พ.ศ. 2547 ที่กำหนดปริมาณฝุ่นละอองแขวนลอยรวม (TSP) ไว้ไม่เกิน 0.330 มิลลิกรัมต่อลูกบาศก์เมตร สรุปผลการตรวจวัดดังตารางที่ 3-1 และรูปที่ 3-1

ทั้งนี้ เป็นเพราะว่าทางโครงการได้ปฏิบัติตามมาตรการลดผลกระทบในเรื่องการฟุ้งกระจายของฝุ่นละอองจากกิจกรรมการทำเหมืองและกิจกรรมการแต่งแร่อย่างเคร่งครัด แต่อย่างไรก็ตามจากการสอบถามราษฎรบริเวณใกล้เคียงโครงการได้พบว่าได้รับผลกระทบด้านฝุ่นละอองจากโรงแต่งแร่ของโครงการในระดับต่ำ ซึ่งสอดคล้องกับผลการตรวจวัดที่ผ่านมาอยู่ในเกณฑ์มาตรฐานที่กำหนด แต่อย่างไรก็ตามที่ปรึกษาได้เสนอให้โครงการเพิ่มการฉีดพรมน้ำบริเวณพื้นที่โครงการและบริเวณเส้นทางขนส่งแร่รวมทั้งปรับปรุงมาตรการต่างๆ ด้านการป้องกันฝุ่นละอองให้มีประสิทธิภาพมากยิ่งขึ้น

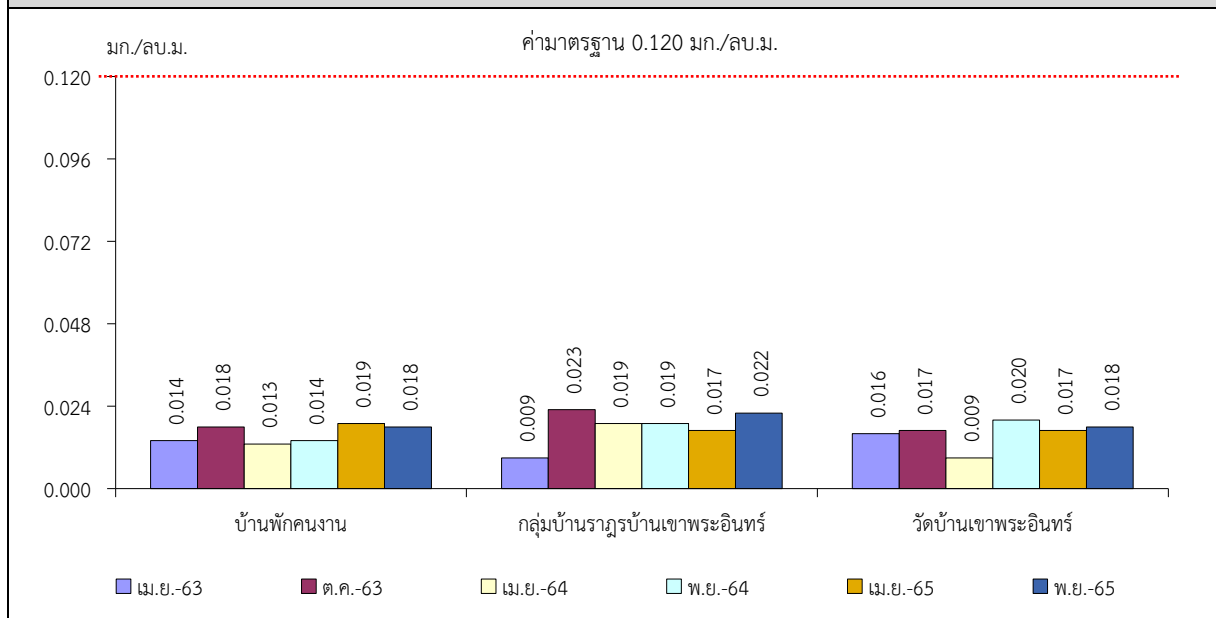
รูปที่ 3-2 กราฟแสดงผลการตรวจวัดคุณภาพอากาศในรูปปริมาณฝุ่นละอองขนาดเล็กกว่า
10 ไมครอน (PM-10) เปรียบเทียบกับค่ามาตรฐาน

จากข้อมูลผลการตรวจวัดคุณภาพอากาศในรูปปริมาณฝุ่นละอองขนาดเล็กไม่เกิน 10 ไมครอน (PM-10) โครงการเหมืองแร่โคโลไนต์ ประทานบัตรที่ 30311/16230 ของ บริษัท ที.ที.พี ไมนิ่ง จำกัด จำนวน 3 สถานี ได้แก่ บ้านพักคนงาน บริเวณกลุ่มบ้านราษฎรบ้านเขาพระอินทร์ และวัดบ้านเขาพระอินทร์ ที่ผ่านมาจนถึงเดือนพฤศจิกายน 2565 พบว่า สถานีที่มีผลการตรวจวัดปริมาณฝุ่นละอองขนาดเล็กไม่เกิน 10 ไมครอน (PM-10) สูงสุด คือบริเวณกลุ่มบ้านราษฎรบ้านเขาพระอินทร์ มีค่าการตรวจวัดสูงสุดเท่ากับ 0.023 มิลลิกรัมต่อลูกบาศก์เมตร ในเดือนตุลาคม 2563 เมื่อนำมาเปรียบเทียบกับค่ามาตรฐาน พบว่า ผลการตรวจวัดมีค่าอยู่ในเกณฑ์มาตรฐานตามประกาศคณะกรรมการสิ่งแวดล้อมแห่งชาติ ฉบับที่ 24 (พ.ศ. 2547) เรื่อง กำหนดมาตรฐานคุณภาพอากาศในบรรยากาศโดยทั่วไป ประกาศในราชกิจจานุเบกษา เล่ม 121 ตอนพิเศษ 104 ง ประกาศ ณ วันที่ 9 สิงหาคม พ.ศ. 2547 ที่กำหนดปริมาณฝุ่นละอองขนาดเล็กไม่เกิน 10 ไมครอน (PM-10) ไว้ไม่เกิน 0.120 มิลลิกรัมต่อลูกบาศก์เมตร สรุปผลการตรวจวัดดังตารางที่ 3-1 และรูปที่ 3-2

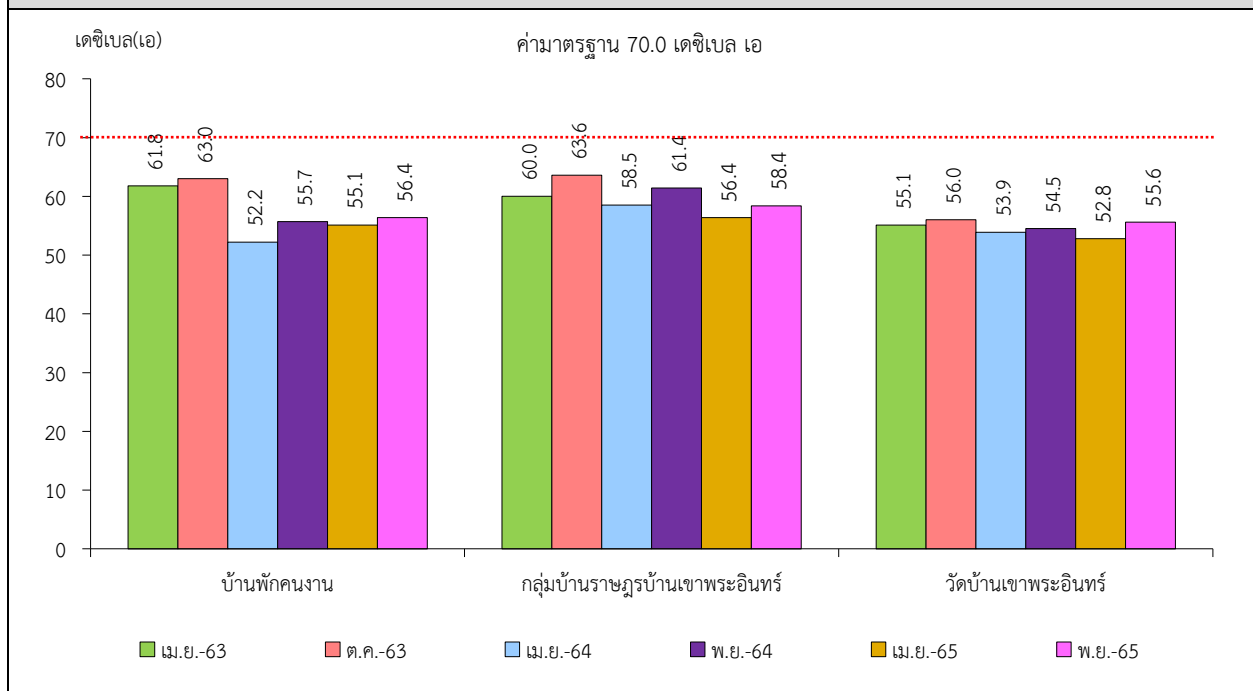
รูปที่ 3-3 กราฟแสดงผลการตรวจวัดระดับเสียงเฉลี่ย 24 ชั่วโมง (Leq 24 hrs.)
เปรียบเทียบกับค่ามาตรฐาน

จากข้อมูลผลการตรวจวัดระดับเสียงเฉลี่ย 24 ชั่วโมง (Leq 24 hrs.) โครงการเหมืองแร่โคโลไมต์ ประทานบัตรที่ 30311/16230 ของ บริษัท ที.ที.พี ไมนิ่ง จำกัด จำนวน 3 สถานี ได้แก่ บ้านพักคนงาน บริเวณกลุ่มบ้านราษฎรบ้านเขาพระอินทร์ และวัดบ้านเขาพระอินทร์ ที่ผ่านมาจนถึงเดือนพฤศจิกายน 2565 พบว่า สถานีที่มีผลการตรวจวัดระดับเสียงเฉลี่ย 24 ชั่วโมง (Leq 24 hrs.) สูงสุด คือบริเวณกลุ่มบ้านราษฎรบ้านเขาพระอินทร์ มีค่าการตรวจวัดสูงสุด เท่ากับ 63.6 เดซิเบล เอ ในเดือนตุลาคม 2563 เมื่อนำมาเปรียบเทียบกับค่ามาตรฐาน พบว่า ผลการตรวจวัดมีค่าอยู่ในเกณฑ์มาตรฐานตามประกาศคณะกรรมการสิ่งแวดล้อมแห่งชาติ ฉบับที่ 15 (พ.ศ. 2540) เรื่อง กำหนดมาตรฐานระดับเสียงโดยทั่วไป ที่กำหนดระดับเสียงเฉลี่ย 24 ชั่วโมง (Leq 24 hrs.) ไว้ไม่เกิน 70.0 เดซิเบล เอ สรุปผลการตรวจวัดดังตารางที่ 3-2 และรูปที่ 3-3

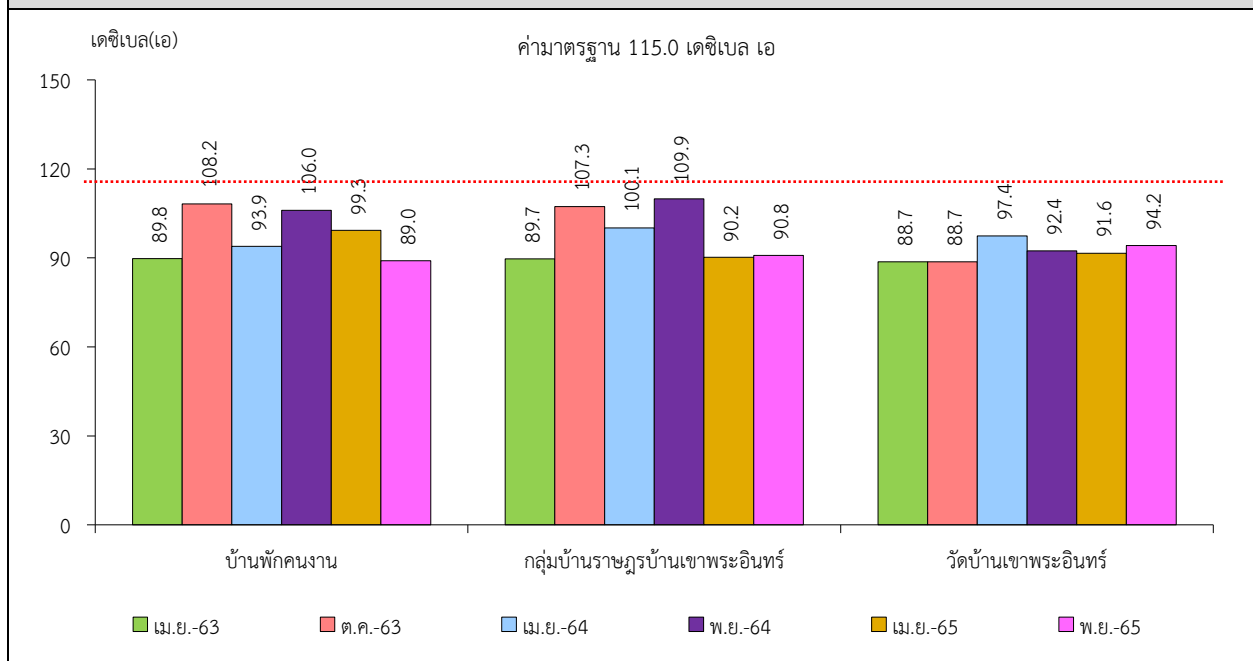
รูปที่ 3-4 กราฟแสดงผลการตรวจวัดระดับเสียงสูงสุด (L_{max}) เปรียบเทียบกับค่ามาตรฐาน

จากข้อมูลผลการตรวจวัดระดับเสียงสูงสุด (L_{max}) โครงการเหมืองแร่โคโลไมต์ ประทานบัตรที่ 30311/16230 ของ บริษัท ที.ที.พี ไมนิ่ง จำกัด จำนวน 3 สถานี ได้แก่ บ้านพักคนงาน บริเวณกลุ่มบ้านราษฎรบ้านเขาพระอินทร์ และวัดบ้านเขาพระอินทร์ ที่ผ่านมาจนถึงเดือนพฤศจิกายน 2565 พบว่า สถานีที่มีผลการตรวจวัดระดับเสียงสูงสุด (L_{max}) สูงสุด คือบริเวณกลุ่มบ้านราษฎรบ้านเขาพระอินทร์ มีค่าการตรวจวัดสูงสุด เท่ากับ 109.9 เดซิเบล เอ ในเดือนพฤศจิกายน 2564 เมื่อนำมาเปรียบเทียบกับค่ามาตรฐาน พบว่า ผลการตรวจวัดมีค่าอยู่ในเกณฑ์มาตรฐานตามประกาศคณะกรรมการสิ่งแวดล้อมแห่งชาติ ฉบับที่ 15 (พ.ศ. 2540) เรื่อง กำหนดมาตรฐานระดับเสียงโดยทั่วไป ที่กำหนดระดับเสียงสูงสุด (L_{max}) ไว้ไม่เกิน 115.0 เดซิเบล เอ สรุปผลการตรวจวัดดังตารางที่ 3-2 และรูปที่ 3-4

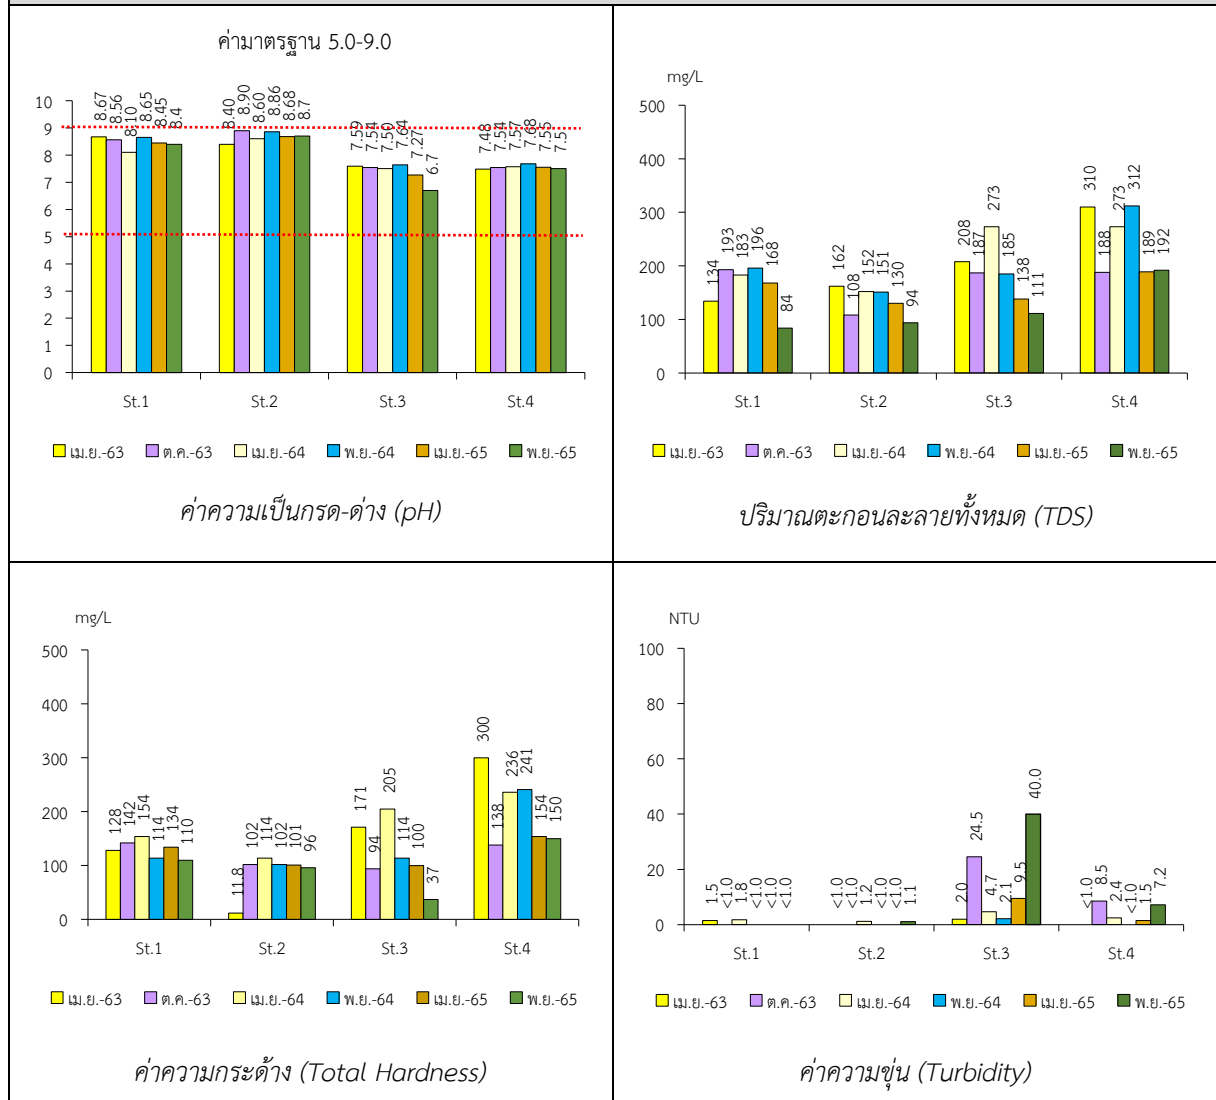
รูปที่ 3-5 กราฟแสดงผลการศึกษาคุณภาพแหล่งน้ำผิวดินเปรียบเทียบกับค่ามาตรฐาน

จากข้อมูลผลการติดตามตรวจสอบคุณภาพน้ำในแหล่งน้ำผิวดินที่อยู่ใกล้เคียงโครงการเหมืองแร่
โดโลไมต์ ประทานบัตรที่ 30311/16230 ของ บริษัท ที.ที.พี ไมนิ่ง จำกัด จำนวน 4 สถานี ได้แก่
บริเวณบ่อ Sump บริเวณชุมเหมือง บริเวณคลองแมนช่วงที่ไหลเข้าพื้นที่โครงการด้านทิศตะวันออก
และบริเวณคลองแมนช่วงที่ไหลเข้าพื้นที่โครงการด้านทิศเหนือ ที่ผ่านมาจนถึงเดือนพฤศจิกายน 2565
พบว่า ผลการวิเคราะห์ส่วนใหญ่มีค่าอยู่ในเกณฑ์มาตรฐานคุณภาพน้ำในแหล่งน้ำผิวดินตามประกาศ
คณะกรรมการสิ่งแวดล้อมแห่งชาติ ฉบับที่ 8 (พ.ศ. 2537) ออกตามความในพระราชบัญญัติส่งเสริมและ
รักษาคุณภาพสิ่งแวดล้อมแห่งชาติ พ.ศ.2535 เรื่อง กำหนดมาตรฐานคุณภาพน้ำในแหล่งน้ำผิวดิน
ตีพิมพ์ในราชกิจจานุเบกษา เล่ม 111 ตอนที่ 16 ง ลงวันที่ 24 กุมภาพันธ์ 2537 (ประเภทที่ 3) สรุปผล
การวิเคราะห์ได้ดังตารางที่ 3-4 และรูปที่ 3-5
