ผลการปฏิบัติตามมาตรการป้องกันและแก้ไขผลกระทบ สิ่งแวดล้อม

ผลการปฏิบัติตามมาตรการป้องกันและแก้ไขผลกระทบสิ่งแวดล้อม

ตารางที่ 2.2-1 มาตรการป้องกันและแก้ไขผลกระทบสิ่งแวดล้อมโครงการ The Master Sathorn Executive (ส่วนขยาย) (ระยะดำเนินการ)

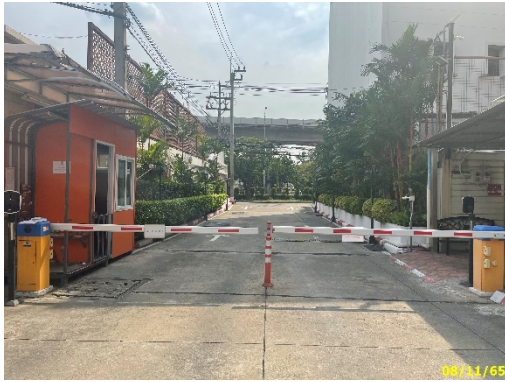
ทางเข้า-ออก

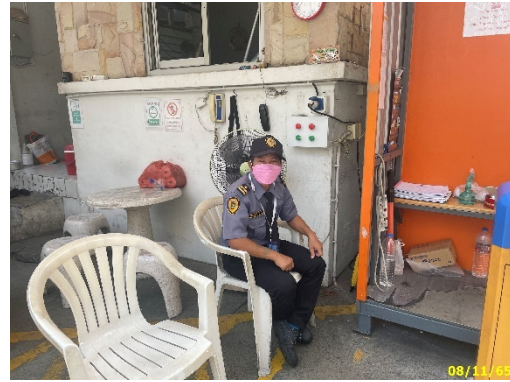
3. จัดให้มีเจ้าหน้าที่อำนวยความสะดวกในการจราจรบริเวณทางเข้า-ออกโครงการ	✓	- โครงการมีเจ้าหน้าที่รักษาความปลอดภัยอำนวยความสะดวกในการจราจรบริเวณทางเข้า-ออก อย่างสม่ำเสมอ	-	ภาพที่ 2.2-1 การจราจร ภาคผนวก ค-2 สัญญาว่าจ้าง รปภ.

ป้อม รปภ. และเจ้าหน้าที่รักษาความปลอดภัย

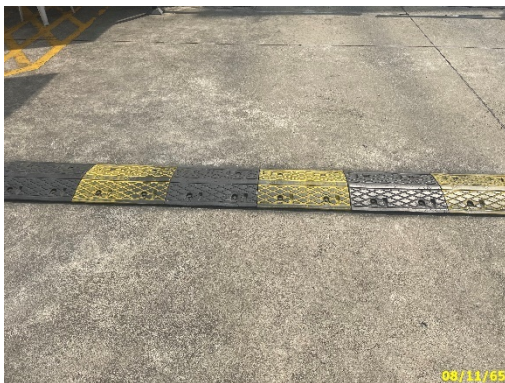
3. จัดให้มีสัญญาณบริเวณจุดเข้า-ออกพื้นที่โครงการ เพื่อช่วยชะลอความเร็วของรถป้องกันอุบัติเหตุที่อาจเกิดขึ้นได้	✓ - ทางโครงการมีการควบคุมความเร็วของรถโดยการจัดทำสัญญาณบริเวณก่อนถึงทางเข้าอาคาร และมีเจ้าหน้าที่คอยดูแลการจราจรภายในโครงการ	-	ภาพที่ 2.2-1 การจราจร

สันนูนลดความเร็ว

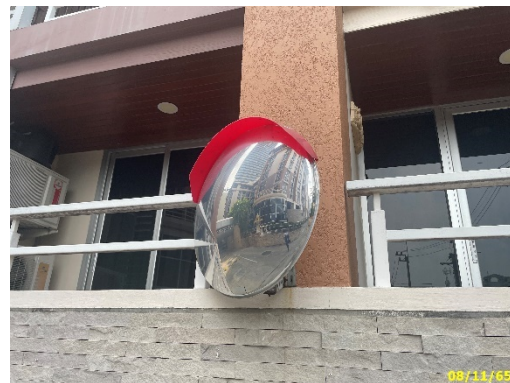
กระจกนูนโค้ง

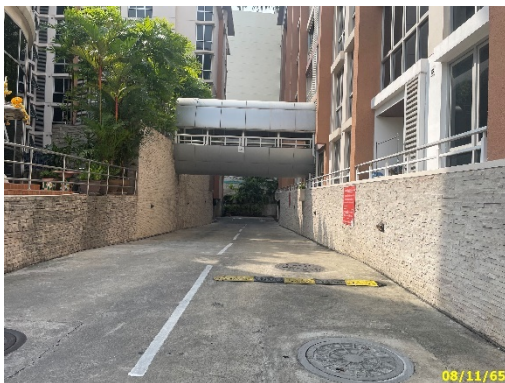
เส้นทางการจราจร และทางเข้า-ออก อาคาร A และ B

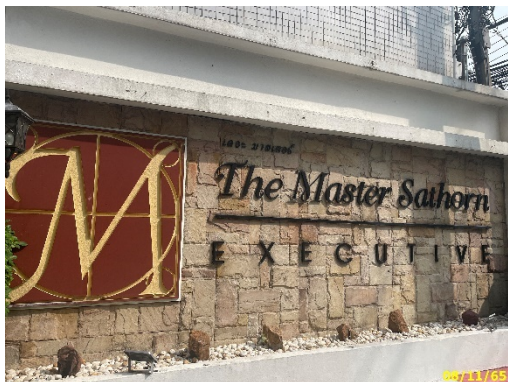
3.9 การจราจร	1. ติดตั้งป้ายชื่อโครงการ ลูกศรแสดงทิศทาง บริเวณทางเข้า-ออกโครงการที่สามารถเห็นได้ชัดเจน และในระยะทางพอสมควรที่จะชะลอรถได้ทันก่อนเข้าสู่โครงการได้อย่างปลอดภัย	✓	- โครงการมีการติดตั้งป้ายชื่อโครงการ ลูกศรแสดงทิศทาง การเข้า-ออกโครงการ อย่างชัดเจนก่อนเข้าสู่โครงการ เรียบร้อยแล้ว	-	ภาพที่ 2.2-1 การจราจร

ป้ายชื่อโครงการ

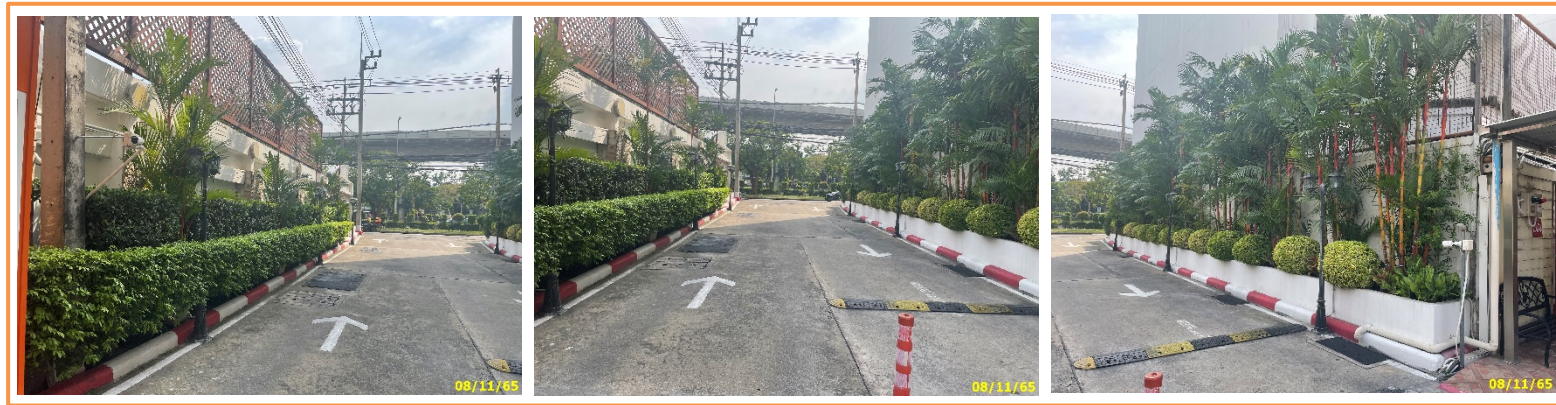
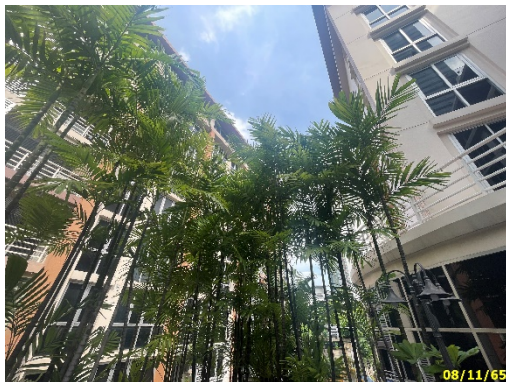
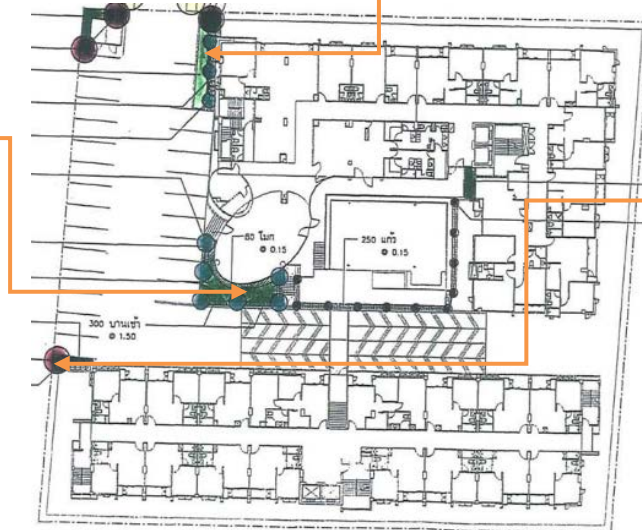
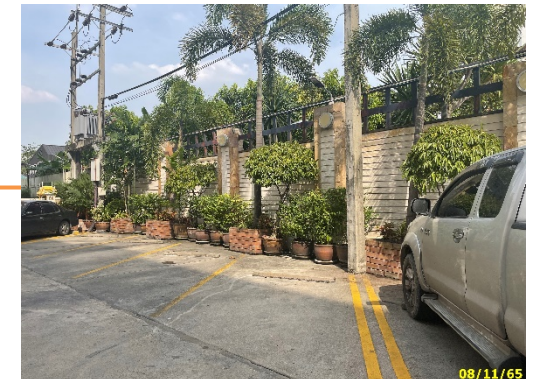
ภายนอกอาคาร A B
ภาพที่ 2.2-2 พื้นที่สีเขียว

4. โครงการจะปลูกต้นไม้และพืชคลุมดินให้มากที่สุดเท่าที่จะทำได้ทั้งภายในและภายนอกอาคาร โดยมีพื้นที่รวม 2,237 ตร.ม. คิดเป็นอัตราส่วนพื้นที่สีเขียวต่อผู้พักอาศัยประมาณ 2.21 ตารางเมตร/คน โดยมีรายละเอียดดังนี้ - บริเวณภายนอกอาคาร มีพื้นที่ 384.3 ตร.ม. - บริเวณชั้นล่างภายในอาคาร A และ B มีพื้นที่ 701 ตร.ม. - บริเวณชั้น 1 ของอาคาร A มีพื้นที่ 72.7 ตร.ม.	⊙	- โครงการมีปลูกต้นไม้และพืชคลุมดินบริเวณภายนอกอาคารและชั้นล่างของอาคาร A และ B อย่างเต็มพื้นที่ แต่ทั้งนี้ในบริเวณชั้นหลังคาของอาคาร A และ B ยังไม่มีการปลูกต้นไม้หรือพืชคลุมดิน แต่อย่างใด	ตารางที่ 4-2	ภาพที่ 2.2-2 พื้นที่สีเขียว ภาคผนวก ค-3 สัญญาดูแลพื้นที่สีเขียว

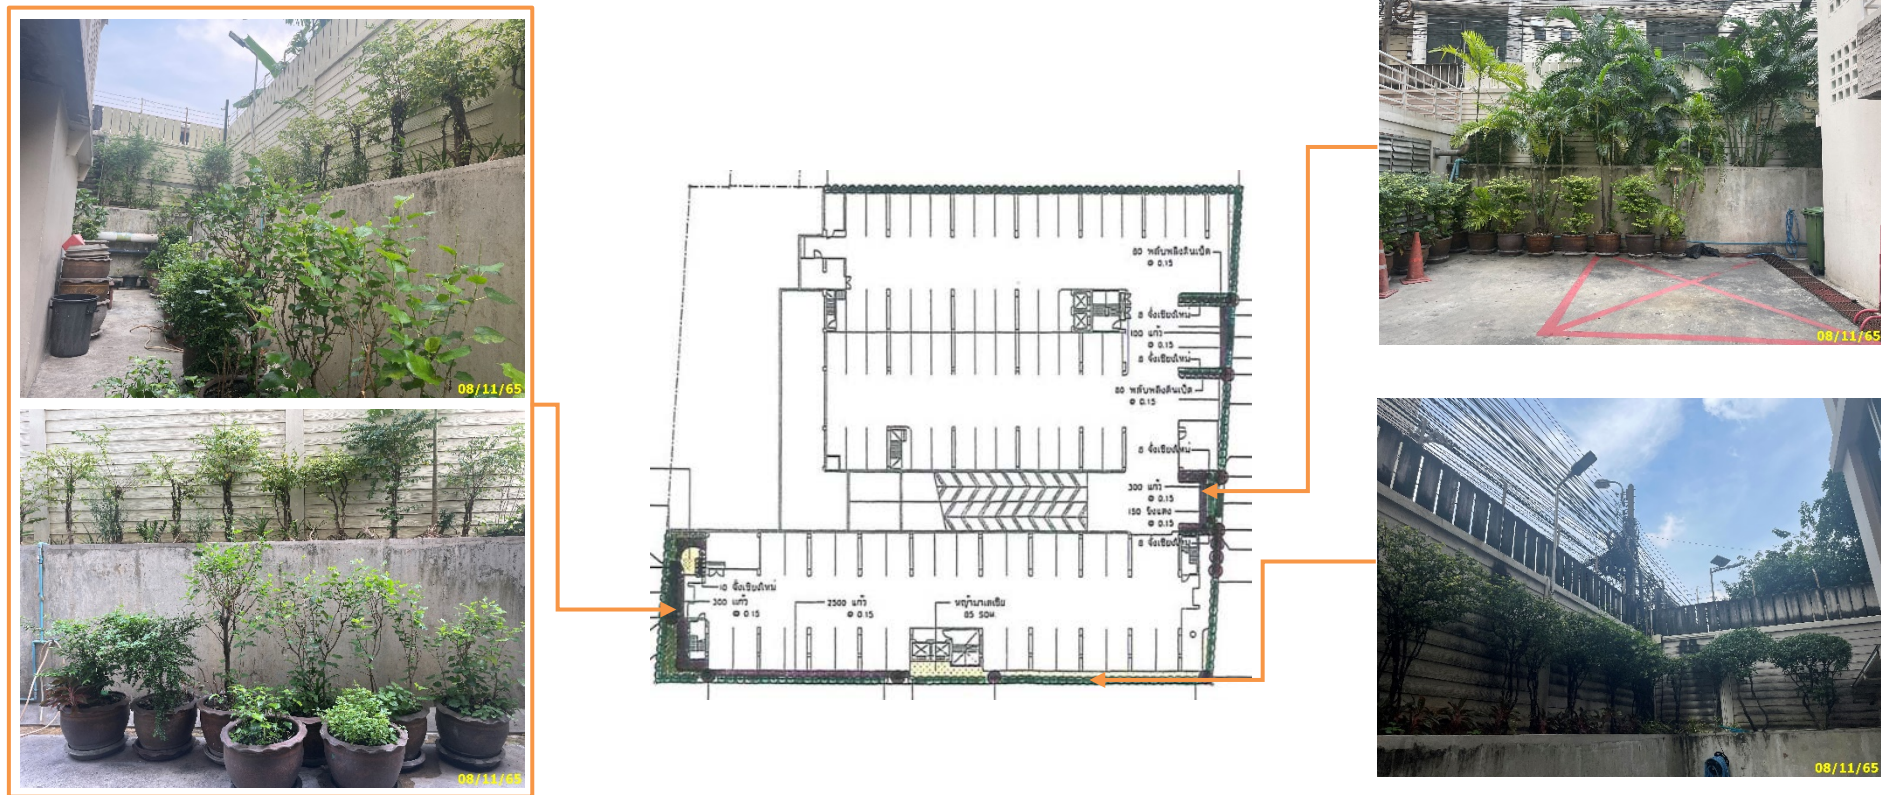
ชั้นล่างอาคาร A B
ภาพที่ 2.2-2 (ต่อ) พื้นที่สีเขียว

3. โครงการจะปลูกต้นไม้และพืชคลุมดินให้มากที่สุดเท่าที่จะทำได้ทั้งภายในและภายนอกอาคาร โดยมีพื้นที่รวม 2,237 ตร.ม. คิดเป็นอัตราส่วนพื้นที่สีเขียวต่อผู้พักอาศัยประมาณ 2.21 ตารางเมตร/คน โดยมีรายละเอียดดังนี้ - บริเวณภายนอกอาคาร มีพื้นที่ 384.3 ตร.ม. - บริเวณชั้นล่างภายในอาคาร A และ B มีพื้นที่ 701 ตร.ม. - บริเวณชั้น 1 ของอาคาร A มีพื้นที่ 72.7 ตร.ม. - บริเวณชั้นหลังคาของอาคาร A และ B มีพื้นที่ 1,079 ตร.ม. ต้นไม้ที่นำมาปลูกภายในโครงการ ได้แก่ ปาล์มน้ำมัน, เข็มม่วง, พลับพลึง, หมากเหลือง เป็นต้น	◎	- โครงการมีปลูกต้นไม้และพืชคลุมดินบริเวณภายนอกอาคารและชั้นล่างของอาคาร A และ B อย่างเต็มพื้นที่ แต่ทั้งนี้ในบริเวณชั้นหลังคาของอาคาร A และ B ยังไม่มีการปลูกต้นไม้หรือพืชคลุมดิน แต่อย่างไร	ตารางที่ 4-2	ภาพที่ 2.2-2 พื้นที่สีเขียว

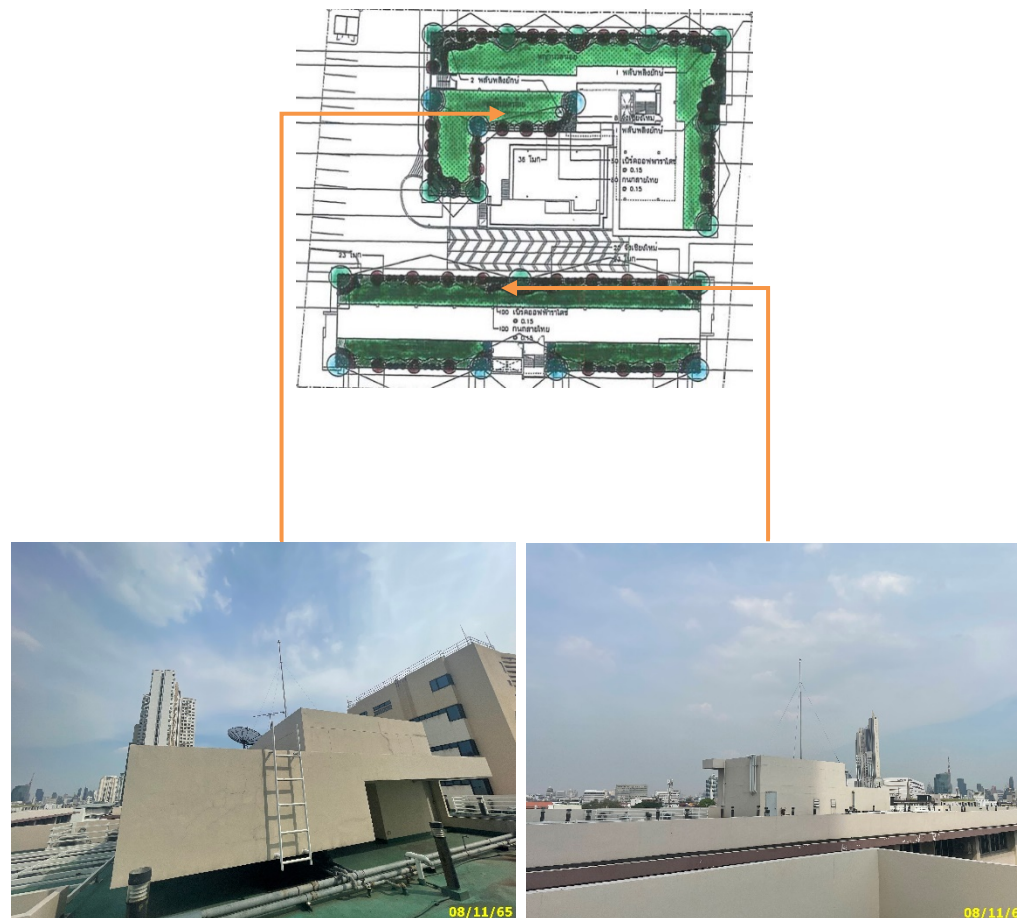
หลังคาอาคาร A B
ภาพที่ 2.2-2 (ต่อ) พื้นที่สีเขียว

2) มลพิษทางอากาศ (ต่อ)	- บริเวณชั้นหลังคาของอาคาร A และ B มีพื้นที่ 1,079 ตร.ม. ต้นไม้ที่นำมาปลูกภายในโครงการ ได้แก่ ปาล์มน้ำมัน, เข็มม่วง, พลับพลึง, หมากเหลือง เป็นต้น

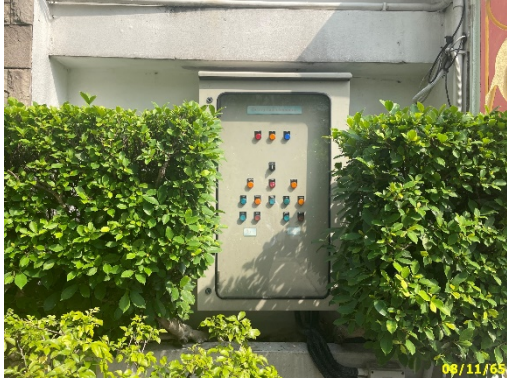
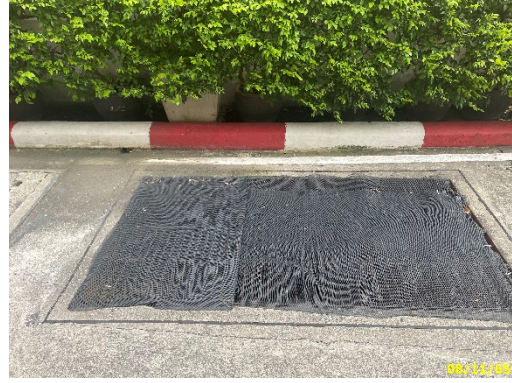
ตู้ควบคุมและบ่อบำบัดน้ำก่อนระบายออกสู่สาธารณะ

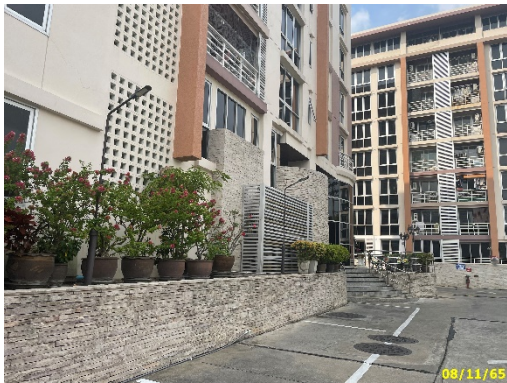
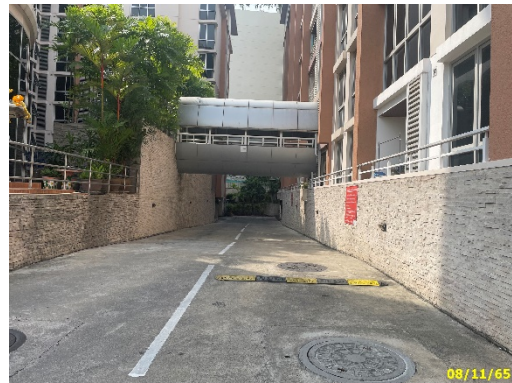
1.4 คุณภาพน้ำ	1. โครงการจะใช้ระบบบำบัดน้ำเสียรวม ซึ่งประกอบด้วยบ่อเกรอะ-บ่อกรอง ไร้อากาศ-บ่อเติมอากาศ-บ่อตกตะกอน-บ่อสูบน้ำทิ้งและบ่อเก็บตะกอน โดยระบบบำบัดน้ำเสียออกแบบให้รองรับน้ำเสียได้ 190 ลบ.ม./วัน ซึ่งระบบบำบัดน้ำเสียดังกล่าวมีประสิทธิภาพร้อยละ 92 สามารถบำบัดน้ำเสียจนได้น้ำทิ้งที่มีคุณภาพได้ตามมาตรฐานน้ำทิ้งจากอาคารประเภท ข และจะมีค่า BOD ในน้ำทิ้งไม่เกิน 20 มก./ล.	✓	- โครงการจัดให้มีระบบบำบัดน้ำเสียรวมภายในพื้นที่โครงการ ประกอบด้วย บ่อเกรอะ บ่อกรองไร้อากาศ บ่อเติมอากาศ บ่อตกตะกอน บ่อสูบน้ำทิ้งและบ่อเก็บตะกอน และปัจจุบันโครงการมีน้ำเสียเข้าระบบบำบัดน้ำเสียรวมเฉลี่ย 20 ลูกบาศก์เมตร/วัน ซึ่งตั้งอยู่บริเวณด้านหน้าของอาคาร	-	ภาพที่ 2.2-3 ระบบบำบัดน้ำเสีย

พื้นที่ตั้งระบบบำบัดน้ำเสีย

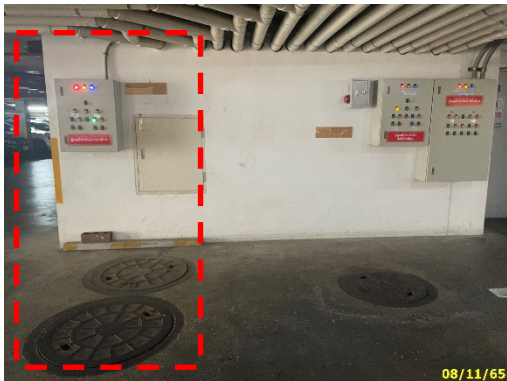
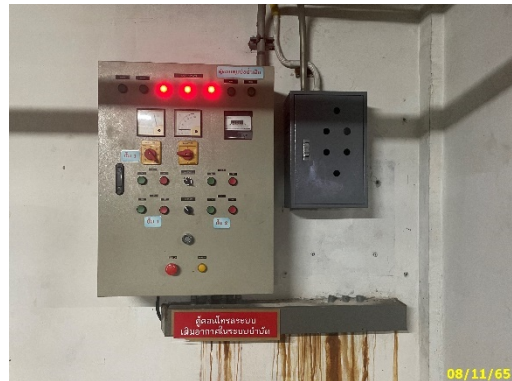
บ่อเติมอากาศ

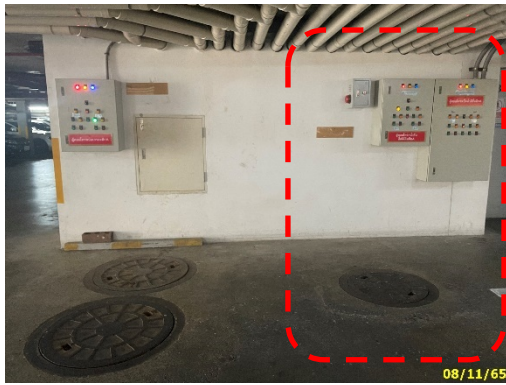
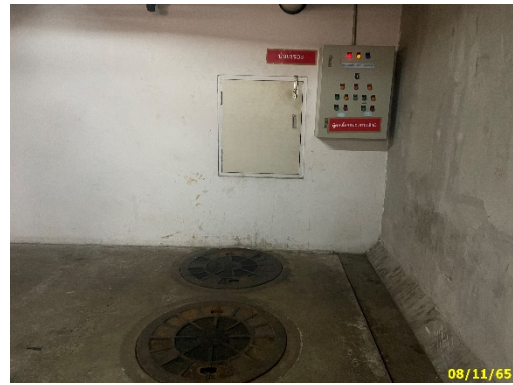
บ่อเกรอะ

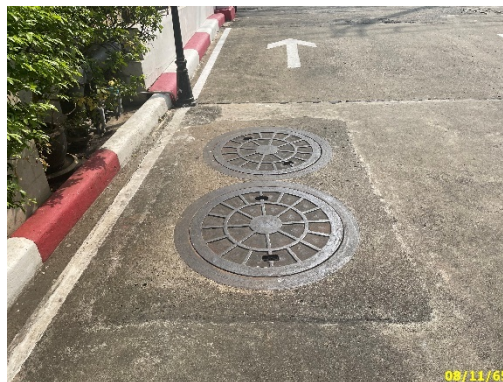
3.3 การระบายน้ำ	1. โครงการได้มีมาตรการจัดเตรียมบ่อหน่วงน้ำจำนวน 1 บ่อ ขนาดความจุ 60 ลบ.ม. ฝังอยู่ใต้ดินบริเวณทางวิ่งรถยนต์ด้านหน้าโครงการ โดยการระบายน้ำจากบ่อหน่วงน้ำ เมื่อฝนตกน้ำจะถูกจำกัดการระบายน้ำด้วยเครื่องสูบน้ำ ซึ่งติดตั้งไว้จำนวน 2 เครื่อง (สำรอง 1 เครื่อง ใช้งานจริง 1 เครื่อง) อัตราการสูบเครื่องละ 1.92 ลบ.ม./นาที่ (0.032 ลบ.ม./วินาที) โดยอัตราการระบายออกจากพื้นที่โครงการจะมีค่าไม่เกินอัตราการระบายออกจากพื้นที่โครงการซึ่งมีค่าเท่ากับ 0.032 ลบ.ม./วินาที	✓	- โครงการมีบ่อหน่วงน้ำ จำนวน 1 บ่อ เพื่อระบายน้ำออกจากพื้นที่โครงการ ทั้งนี้เจ้าหน้าที่ประจำโครงการได้มีการทำดูแลตรวจสอบอย่างสม่ำเสมอ	- ภาพที่ 2.2-3 ระบบบำบัดน้ำเสีย

บ่อท่วงน้ำ

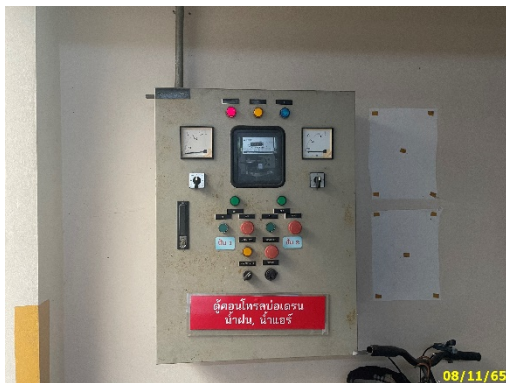
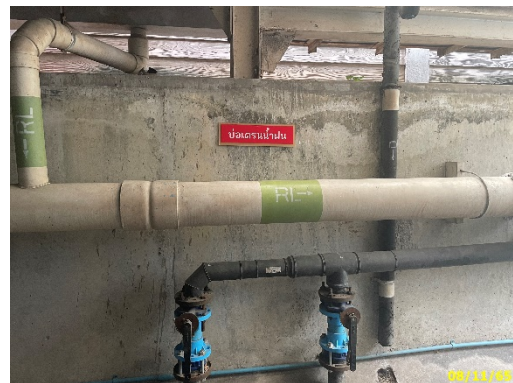
3.3 การระบายน้ำ (ต่อ)	2. หมั่นตรวจสอบดูแลบ่อกักของระบบระบายน้ำ เพื่อป้องกันมิให้มีการสะสมของตะกอนดิน ในบ่อกักที่เป็นสาเหตุให้เกิดการอุดตัน ซึ่งเป็นอุปสรรคในการระบายน้ำ	✓ - โครงการจัดให้ช่างประจำอาคารในการดูแลตรวจสอบระบบสาธารณูปโภคต่างๆ รวมทั้งระบบระบายน้ำ บ่อกักน้ำเป็นประจำ หากระบบดังกล่าวเกิดความเสียหายจะทำการซ่อมแซมและแก้ไขทันที เพื่อให้สามารถทำงานอย่างมีประสิทธิภาพ	-	ภาพที่ 2.2-4 ระบบระบายน้ำ

ตู้ควบคุมและท่อระบายน้ำฝน

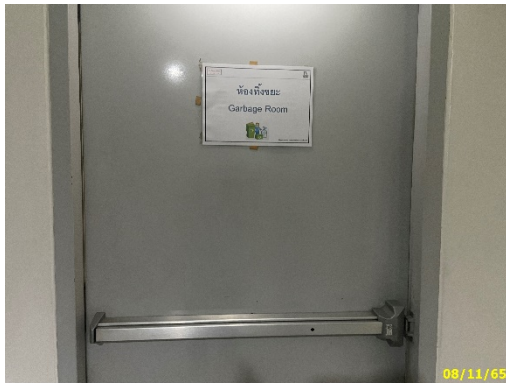
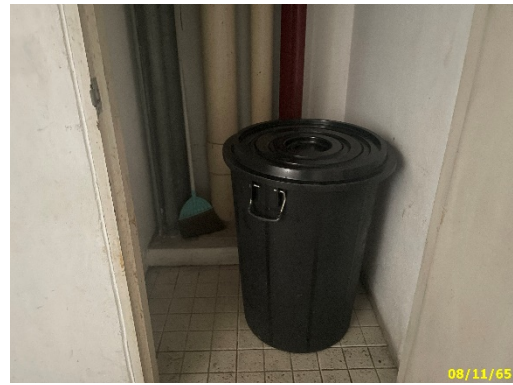
ห้องพักมูลฝอยประจำชั้น

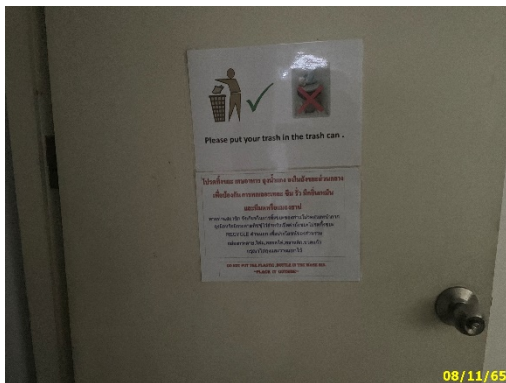
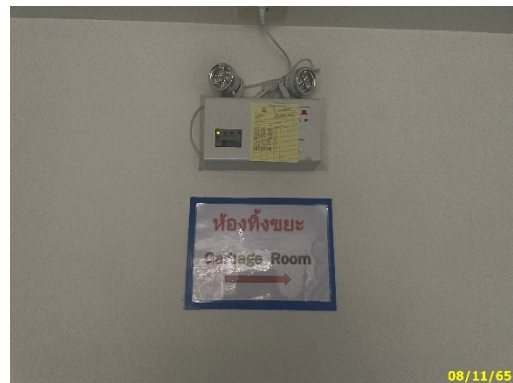
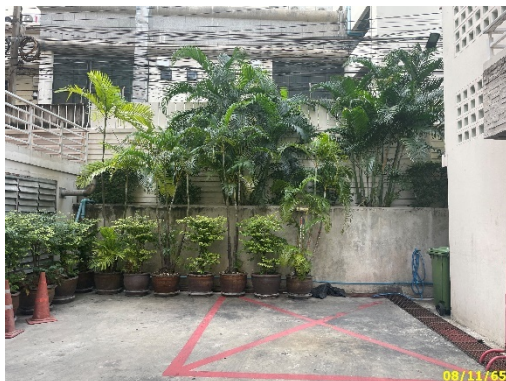
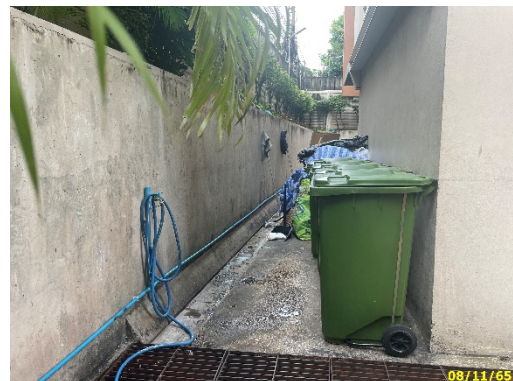
3.4 การจัดการมูลฝอย (ต่อ)	6. ห้องพักมูลฝอยรวมจะมีประตูเปิดปิดมิดชิด เพื่อป้องกันกลิ่นเหม็นรบกวนผู้อยู่อาศัยและชุมชนบริเวณใกล้เคียงโดยจะเปิด-ปิดประตูเฉพาะช่วงที่มีการเก็บขนมูลฝอยเท่านั้น	✓ - บริเวณห้องพักมูลฝอยรวมของโครงการยังไม่มีประตูปิดมิดชิด แต่อย่างไรก็ตาม จากการสอบถามเจ้าหน้าที่ประจำโครงการ ไม่มีการกลิ่นในการรบกวนผู้พักอาศัยและชุมชนใกล้เคียง ซึ่งการเก็บขนมูลฝอยของสำนักงานที่รับผิดชอบจะเข้ามาทำการเก็บขนเป็นประจำ และพนักงานทำความสะอาดจะทำการดูแลเป็นประจำ	-	ภาพที่ 2.2-5 ห้องพักมูลฝอย

พื้นที่จอดรถเก็บขนมูลฝอย

ห้องพักมูลฝอยรวม

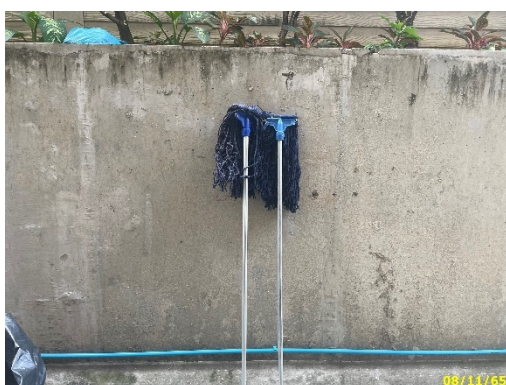
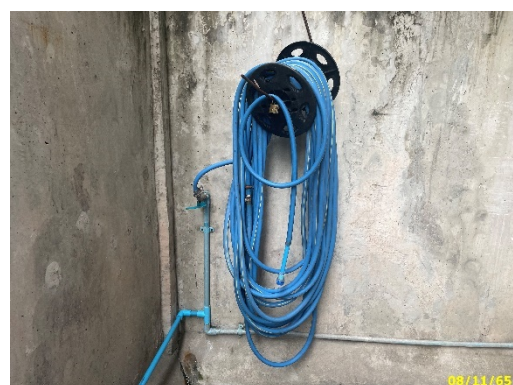
7. บริเวณพื้นที่ห้องมูลฝอยจะติดตั้งท่อรวบรวมน้ำล้างชะขยะมูลฝอยโดยจะเชื่อมต่อไปยังระบบบำบัดน้ำเสียรวมของโครงการ	✓ - บริเวณพื้นที่ติดตั้งห้องพักมูลฝอยของโครงการมีท่อและก๊อกสำหรับการล้างมูลฝอย เรียบร้อยแล้ว	-	ภาพที่ 2.2-5 ห้องพักมูลฝอย

อุปกรณ์ทำความสะอาดห้องพักมูลฝอยรวม

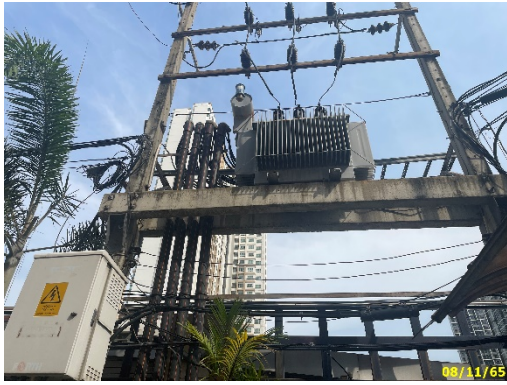
3.5 การใช้ไฟฟ้า	1. จัดให้มีและติดตั้งระบบไฟฟ้าตามที่เสนอในรายละเอียดโครงการทุกประการ	✓ - โครงการมีการติดตั้งระบบไฟฟ้าตรงตามที่ระบุไว้ในมาตรการเรียบร้อยแล้ว	-	ภาพที่ 2.2-6 ระบบไฟฟ้า

หม้อแปลงไฟฟ้า อาคาร A

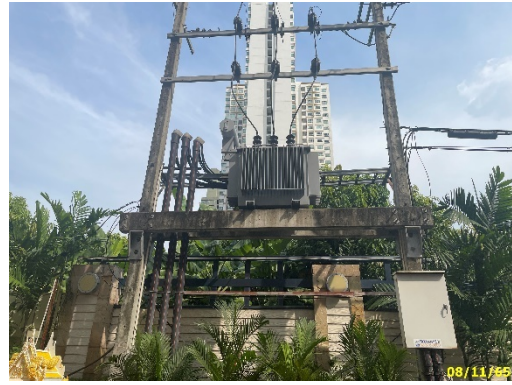
หม้อแปลงไฟฟ้า อาคาร B

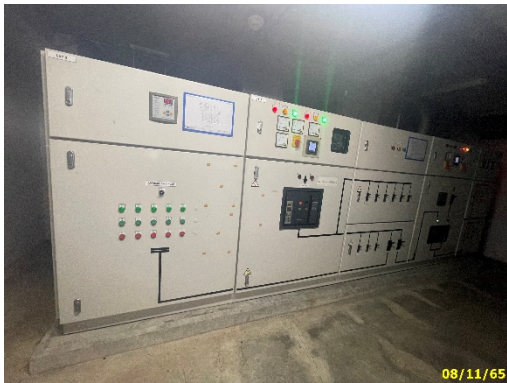
ห้อง MDB

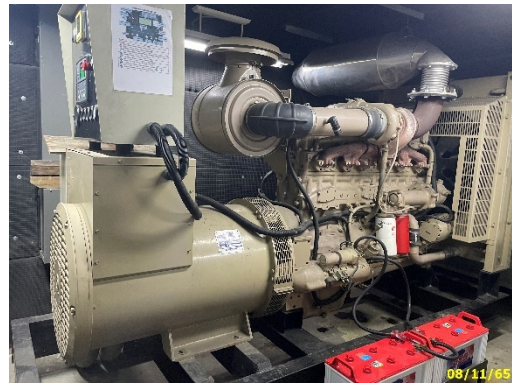
ห้อง Generator

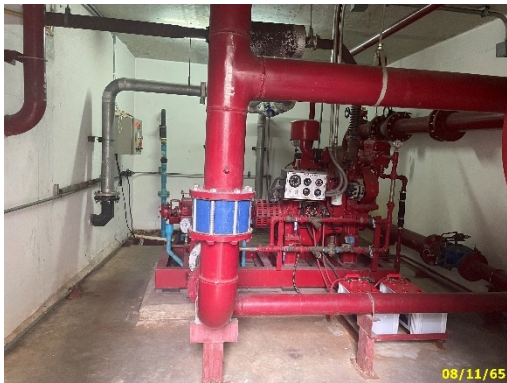
3.6 การป้องกันอัคคีภัย	1. จัดให้มีระบบป้องกันและเตือนอัคคีภัย โดยมีรายละเอียด ดังนี้ ระบบป้องกันอัคคีภัย - ถังสำรองน้ำเพื่อการดับเพลิง 206 ลบ.ม. - เครื่องสูบน้ำดับเพลิง อัตราการสูบ ขนาด 750 แกลลอน/นาที่ จำนวน 1 เครื่อง เครื่องช่วยสูบน้ำ ขนาด 30 แกลลอน/นาที่ จำนวน 1 เครื่อง	✓ - โครงการมีการติดตั้งระบบป้องกันและเตือนอัคคีภัย เรียบร้อยแล้ว ทั้งนี้หากรบบดังกล่าวเกิดการชำรุดเสียหาย ช่างประจำอาคารจะทำการซ่อมแซมและแก้ไข ทันที	-	ภาพที่ 2.2-7 ระบบป้องกันและเตือนอัคคีภัย

เครื่องสูบน้ำดับเพลิง พร้อมถังสำรองน้ำ

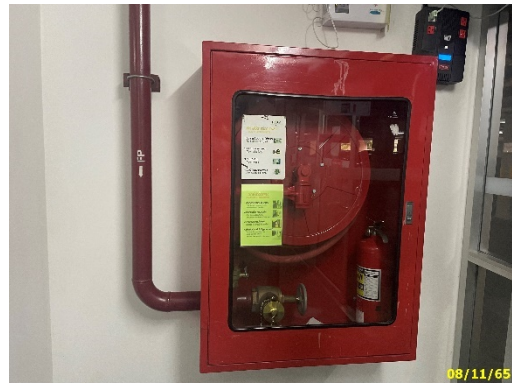
ระบบท่อเย็น และตู้เก็บสายฉีดน้ำดับเพลิงพร้อม
อุปกรณ์ (FHC)

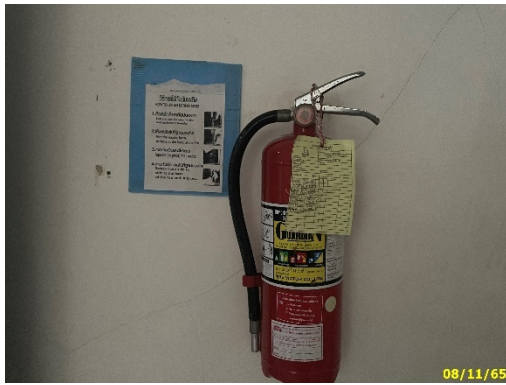
4. ติดป้ายแนะนำการใช้อุปกรณ์แต่ละตัวไว้บริเวณที่อุปกรณ์ติดตั้งอยู่เพื่อให้ผู้อยู่อาศัยที่อยู่ใกล้เคียงที่เดาเหตุสามารถใช้ได้ทันที	✓ - จากการสำรวจอุปกรณ์ป้องกันภัยและเตือนอัคคีภัยภายในโครงการมีป้ายหรือคู่มือการใช้อุปกรณ์ กรณีเมื่อเกิดเหตุฉุกเฉิน เรียบร้อยแล้ว	-	ภาพที่ 2.2-7 ระบบป้องกันและเตือนอัคคีภัย

ถังดับเพลิงเคมี ชนิด A-B-C

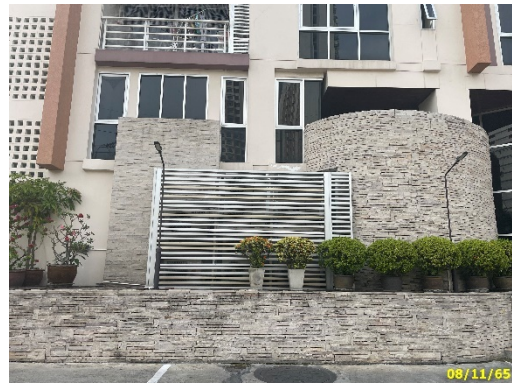
2. จัดให้มีจุดรวมคนเบื้องต้นภายในโครงการบริเวณพื้นที่ว่างด้านทิศตะวันออกของโครงการ	✓ - โครงการจัดให้มีพื้นที่จุดรวมคนเบื้องต้นบริเวณพื้นที่ว่างทางด้านทิศตะวันออกของโครงการ เรียบร้อยแล้ว	-	ภาพที่ 2.2-7 ระบบป้องกันและเตือนอัคคีภัย

จุดรวมพลเบื้องต้น

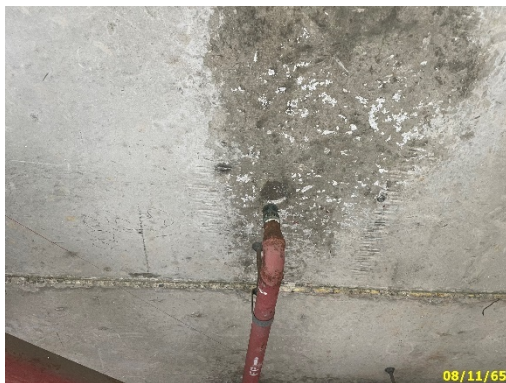
ระบบดับเพลิงอัตโนมัติ

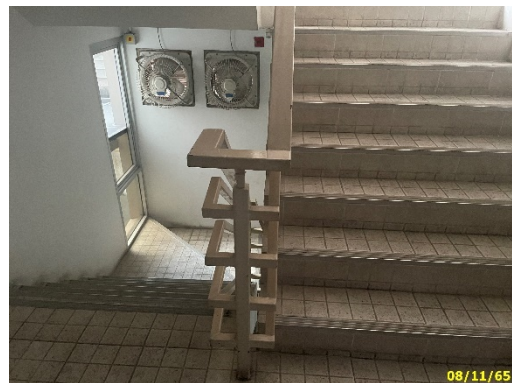
บันไดหนีไฟ 1

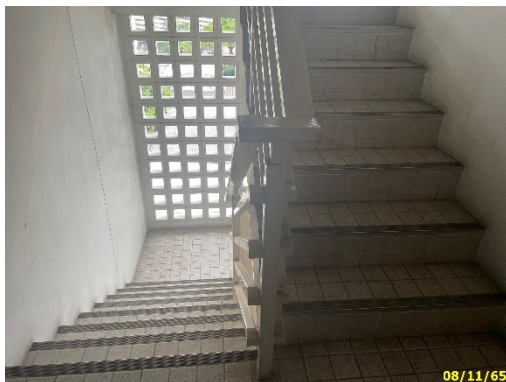
บันไดหนีไฟ 2

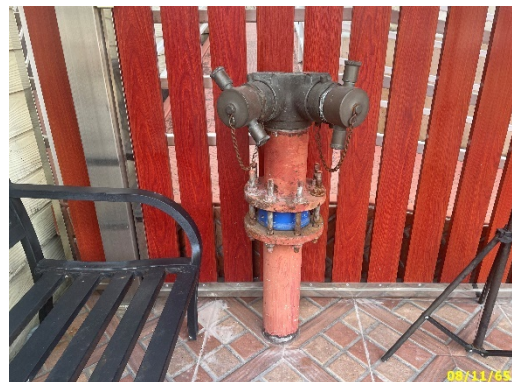
หัวรับน้ำดับเพลิง อาคาร A

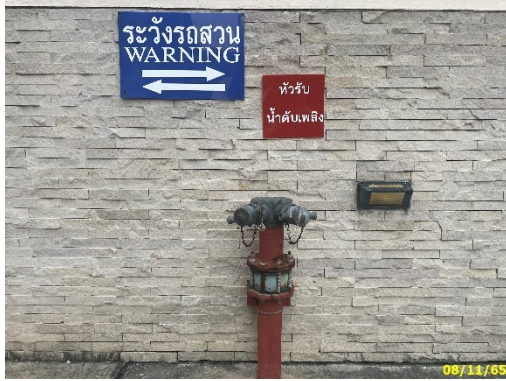
หัวรับน้ำดับเพลิง อาคาร B

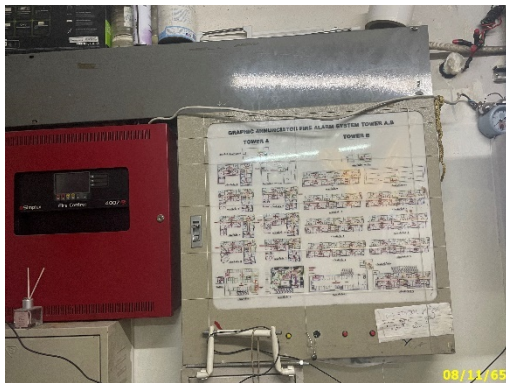
แผงควบคุม

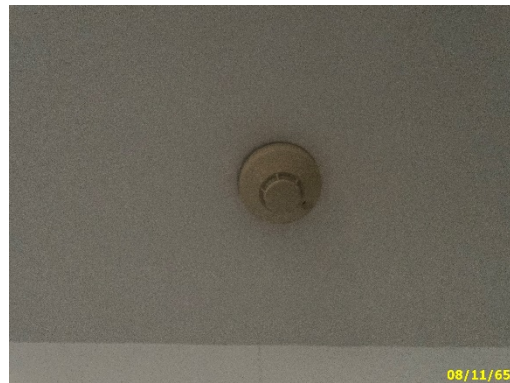
เครื่องตรวจจับควัน

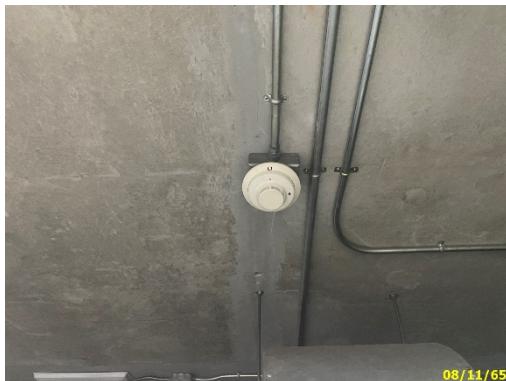
เครื่องตรวจจับความร้อน

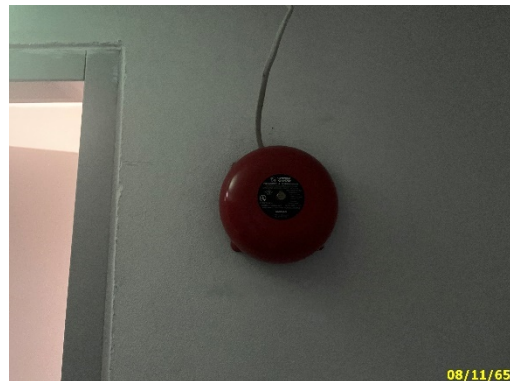
อุปกรณ์ส่งสัญญาณเตือนภัย

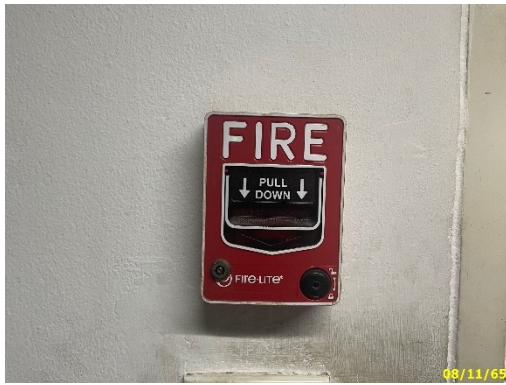
เครื่องแจ้งเหตุโดยใช่มือดึงพร้อมช่องเสียบกุญแจ

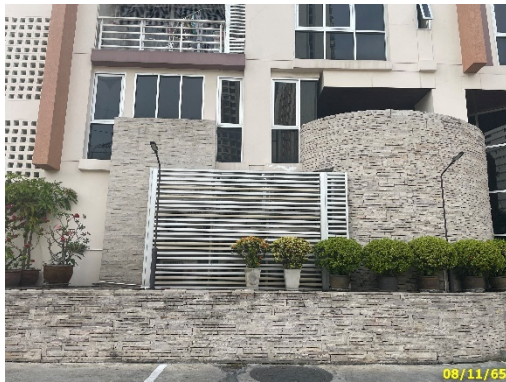
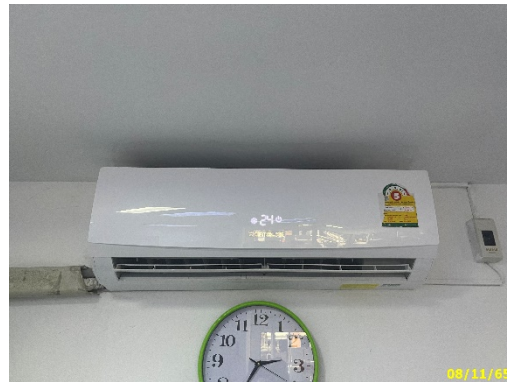
3.8 ระบบปรับอากาศและระบบระบายอากาศ	1. ดูแลตรวจสอบอุปกรณ์ที่ใช้ระบายอากาศให้สามารถใช้งานได้อยู่เสมอทำการตรวจสอบช่องเปิดต่างๆ มิให้มีสิ่งกีดขวางกั้นการระบายอากาศ	✓	- โครงการจัดให้ช่างประจำอาคารในการดูแลตรวจสอบระบบสาธารณูปโภคต่างๆ รวมทั้งระบบระบายอากาศเป็นประจำ หากระบบดังกล่าวเกิดความเสียหายจะทำการซ่อมแซมและแก้ไขทันทีเพื่อให้สามารถทำงานอย่างมีประสิทธิภาพ	-	ภาพที่ 2.2-8 ระบบปรับอากาศและระบายอากาศ

เครื่องปรับอากาศแบบแยกส่วน

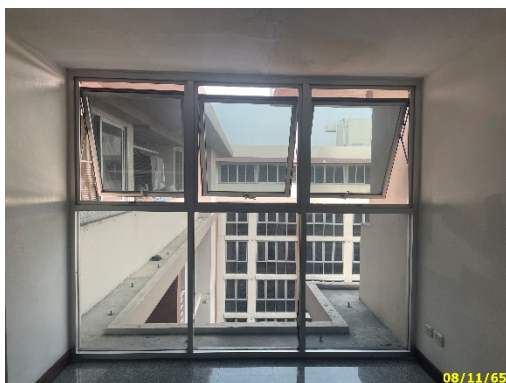
ระบายอากาศโดยวิธีธรรมชาติ

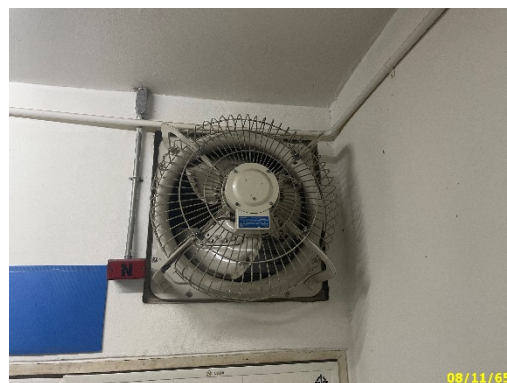
พัดลมระบายอากาศห้องเครื่องปั้มน้ำ
