รายงานผลการปฏิบัติตามมาตรการป้องกันและแก้ไข  
ผลกระทบสิ่งแวดล้อม และมาตรการติดตาม  
ตรวจสอบผลกระทบสิ่งแวดล้อม

โครงการเหมืองแร่ดินอุตสาหกรรม ชนิดดินซีเมนต์  
ประทานบัตรที่ 30475/15995 (คำขอประทานบัตรที่ 5/2551)

ระหว่างเดือนกรกฎาคม-ธันวาคม 2565

เจ้าของโครงการ : บริษัทปูนซีเมนต์ไทย (ลำปาง) จำกัด  
สถานที่ติดต่อ : หมู่ที่ 3 ตำบลทุ่งฝาย อำเภอเมืองลำปาง จังหวัดลำปาง 52000  
โทรศัพท์ : 0 5423 7500

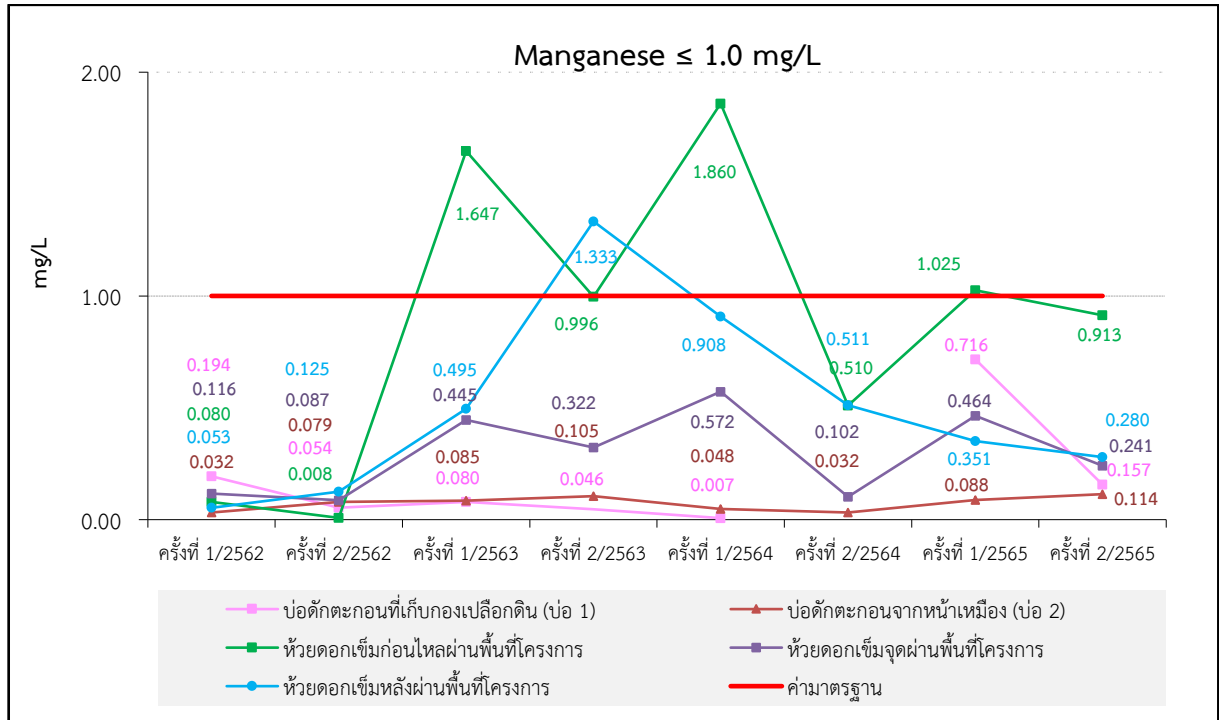
ภาพที่ 3.31 กราฟแสดงผลการตรวจวัดค่า Manganese

หมายเหตุ : รายการ Manganese จุดห้วยดอกเข็มก่อนไหลผ่านพื้นที่โครงการ มีค่าเกินเกณฑ์ที่มาตรฐานกำหนด เนื่องจากในช่วงเดือนเมษายนที่ทำการเก็บตัวอย่างเป็นช่วงที่มีฝนตกทำให้มีการชะล้างสิ่งปฏิกูลต่าง ๆ ลงในแหล่งน้ำ ส่งผลให้มีการปนเปื้อนเกิดขึ้นสูงกว่าปกติ

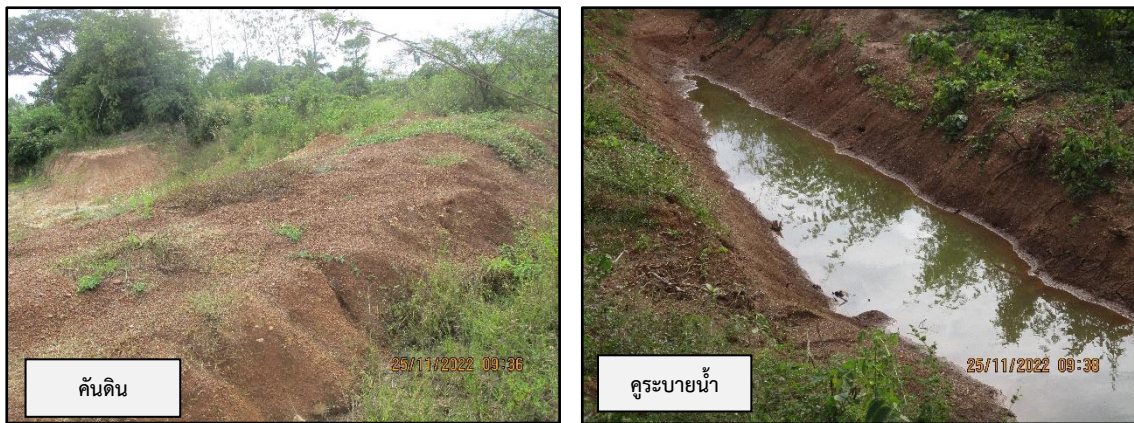
ภาพที่ 3.33 คันดินและคูระบายน้ำพื้นที่โครงการ

จากการดำเนินการ ทางโครงการได้ดำเนินงานสร้างคันดินอัดแน่น โดยมีลักษณะพื้นที่หน้าตัดเป็นรูปสี่เหลี่ยม มีความกว้างฐาน 5 เมตร ความกว้างด้านบน 3 เมตรโดยมีการตรวจสอบเป็นประจำทุกเดือน ในระหว่างเดือนกรกฎาคม-ธันวาคม 2565 พบว่ายังคงมีความแข็งแรง ไม่มีการพังทลาย โดยหากพบว่ามี ความเสียหายจะดำเนินการซ่อมแซมให้อยู่ในสภาพปรกติ ซึ่งรวมถึงสร้างคูระบายน้ำ โดยความกว้าง 1.5 เมตร ลึก 1 เมตร โดยขุดคูระบายน้ำไปตามแนวคันดินรอบพื้นที่โครงการโดยมีการตรวจสอบปริมาณ ตะกอนดินปีละ 2 ครั้ง และได้มีการขุดบ่อดักตะกอนจำนวน 2 บ่อ บ่อที่ 1 ทางด้านทิศใต้ของพื้นที่โครงการ เพื่อใช้สำหรับกักเก็บน้ำฝนที่ไหลมาจากบริเวณพื้นที่เก็บกองเปลือกดิน โดยความจุในการใช้งาน 1,920 ลูกบาศก์เมตร บ่อที่ 2 ทางด้านทิศตะวันตกเฉียงใต้ของพื้นที่โครงการ เพื่อใช้สำหรับกักเก็บน้ำฝนที่ไหลมาจากบริเวณพื้นที่ทำเหมือง โดยความจุในการใช้งาน 25,600 ลูกบาศก์เมตร ดังภาพที่ 3.33 และภาพที่ 3.34

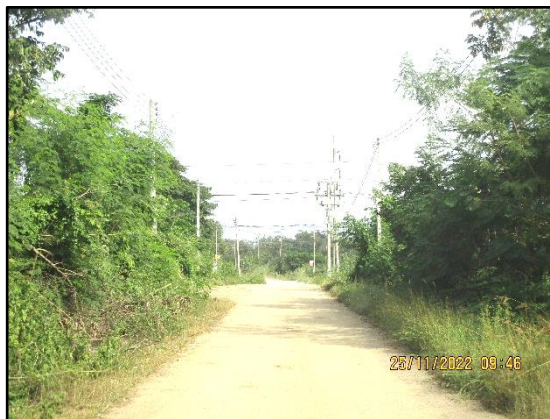
ภาพที่ 3.35 เส้นทางขนส่งแร่ของโครงการ

โครงการได้ดำเนินการติดตามตรวจสอบเส้นทางขนส่งแร่ในช่วงถนนล้าลองอย่างสม่ำเสมอ เดือนละ 1 ครั้ง หรือทันที ที่มีการร้องเรียน โดยหากบริเวณใดเกิดการชำรุดเสียหายจะดำเนินการปรับปรุง ซ่อมแซมให้อยู่ในสภาพที่สามารถใช้งานได้ดีอยู่เสมอ เพื่อให้เกิดความปลอดภัยต่อประชาชนที่ร่วมใช้ เส้นทางอย่างเต็มประสิทธิภาพ โดยระหว่างเดือนกรกฎาคม-ธันวาคม 2565 เส้นทางลำเลียงของโครงการ อยู่ในสภาพที่ดี ไม่ส่งผลกระทบต่อผู้ใช้เส้นทางหรือมีฝุ่นละอองจากการจราจรแต่อย่างใด แสดงดังภาพที่ 3.35

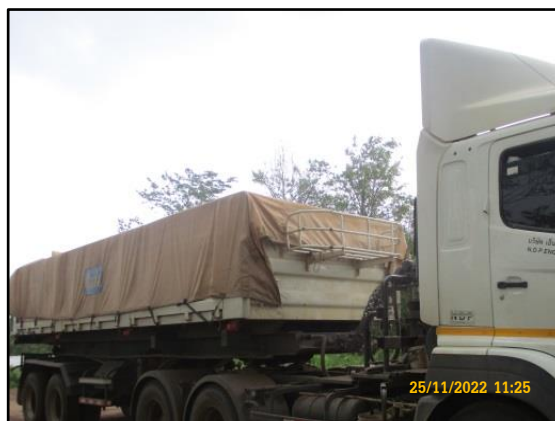
ภาพที่ 3.36 รถคลุมผ้าใบของโครงการ

โครงการจะดำเนินการตรวจสอบตรวจสอบการใช้ผ้าใบปิดคลุมกระบะรถบรรทุกทุกคันที่ขนส่งแร่อย่างสม่ำเสมอเดือนละ 1 ครั้ง หากพบว่าไม่ปฏิบัติตามให้กล่าวตักเตือนและแจ้งให้ผู้รับผิดชอบ ทราบทันที โดยระหว่างเดือนกรกฎาคม-ธันวาคม 2565 โครงการได้ดำเนินการกำกับและตรวจสอบให้ พนักงานขับรถปิดคลุมท้ายรถบรรทุกด้วยผ้าใบทุกครั้ง เพื่อป้องกันการตกหล่นของแร่จากรถบรรทุก และการฟุ้งกระจายของฝุ่นละออง ดังภาพที่ 3.36

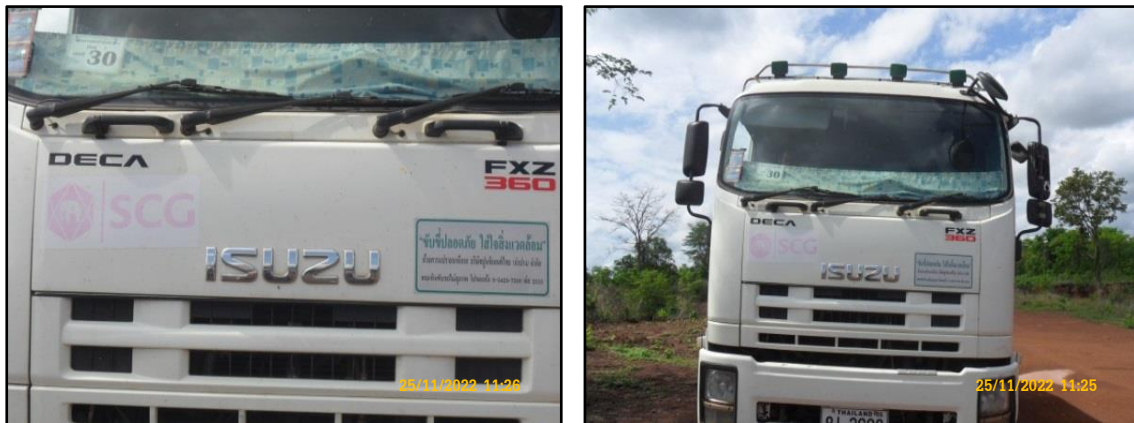
ภาพที่ 3.37 รถติดสติ๊กเกอร์ของโครงการ

โครงการได้กำหนดให้รถบรรทุกแรมติดสติ๊กเกอร์ที่รถบรรทุก เพื่อแสดงว่าเป็นรถขนส่งส่งแรมจากโครงการ ประชาชนตามเส้นทางขนส่งแรมที่ได้รับความเดือดร้อนจะได้รับแจ้งโครงการให้ทราบและหาทางแก้ไขทันที โดยทำการตรวจสอบอย่างสม่ำเสมอเดือนละ 1 ครั้ง โดยระหว่างเดือนกรกฎาคม-ธันวาคม 2565 ได้ตรวจสอบพบว่ามีการติดสติ๊กเกอร์ที่รถบรรทุกครบทุกคัน และยังไม่มีการร้องเรียนว่าประชาชนได้รับความเดือดร้อนจากรถขนส่งแรมของโครงการ หากมีการร้องเรียนจะดำเนินการแก้ไขทันที ดังภาพที่ 3.37
